# Asbestinventarisatetest

Halvemaanstraat 29, 9040 Gent

Attestnummer : 20260624-000188.000

Uitgegeven op : 24.06.2026

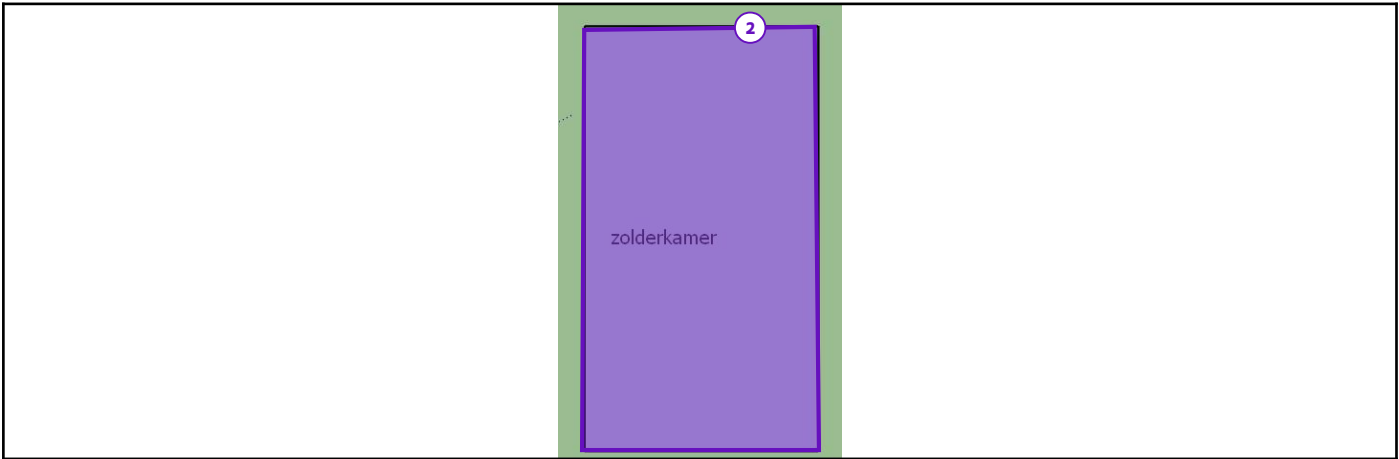
# Plan 1.6: zolderkamer

| Beschrijving | Type | Actie |
|---|---|---|
| 2. Onderdak niet zichtbaar | Beperking | - |

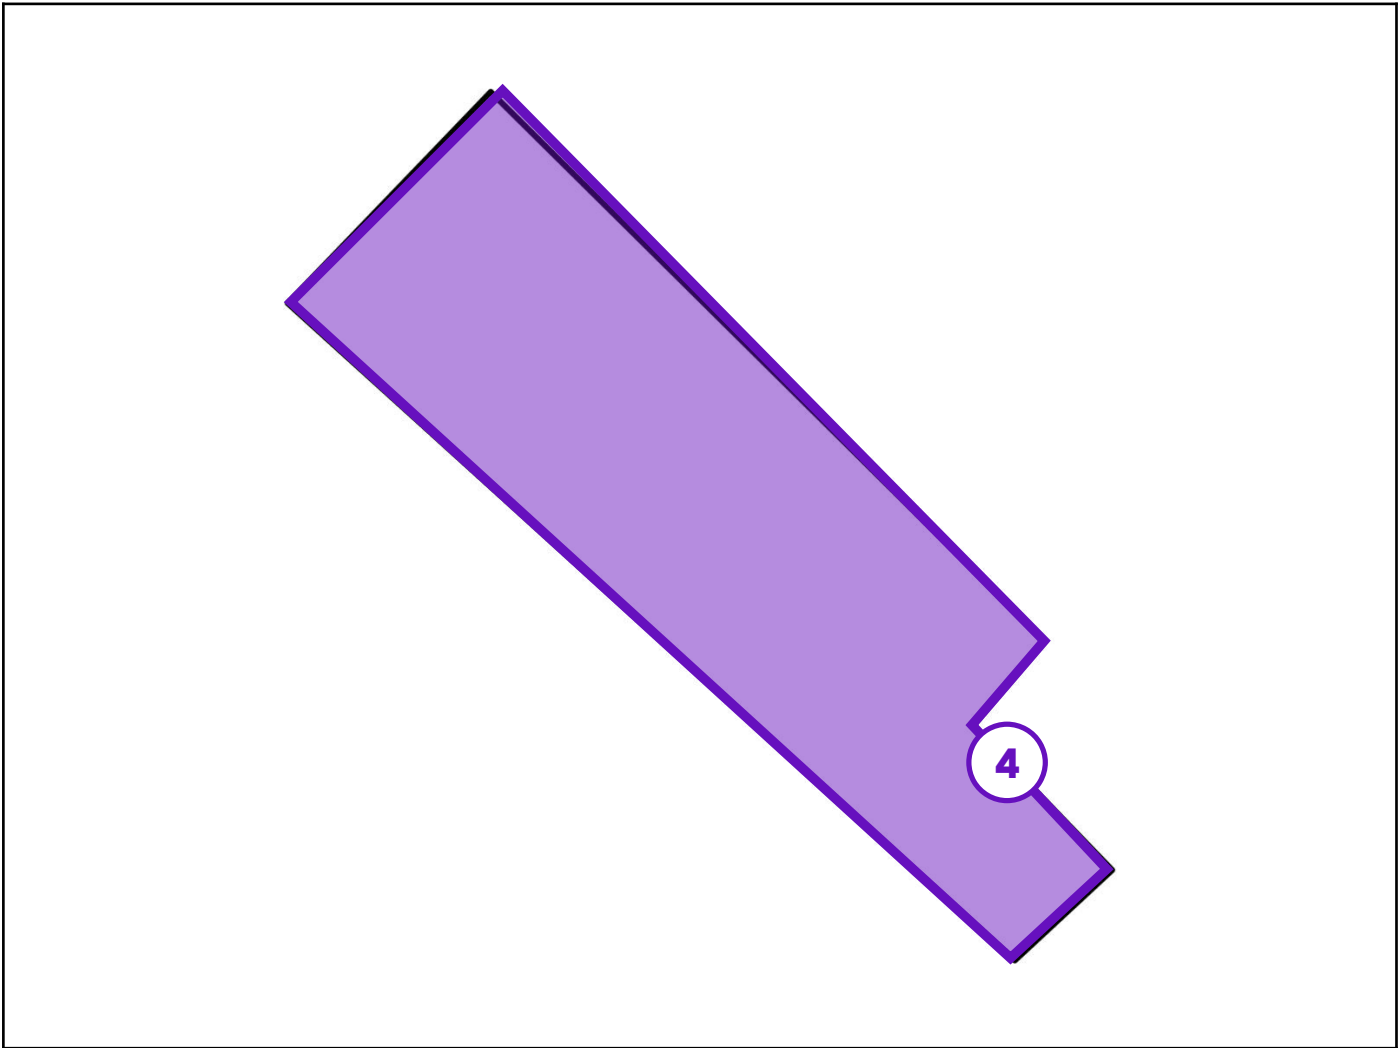
# Plan 1.7: Hoofdgebouw plan

| Beschrijving | Type | Actie |
|---|---|---|
| 4. Afvoer/doorvoer ondergronds | Advies | - |

Er is geen kelder aanwezig.

Doch dient men rekening te houden met het feit dat er asbesthoudende buizen/ door of afvoeren onder de woning kunnen lopen. Wenst u uitsluitel? Dan is destructief onderzoek nodig.

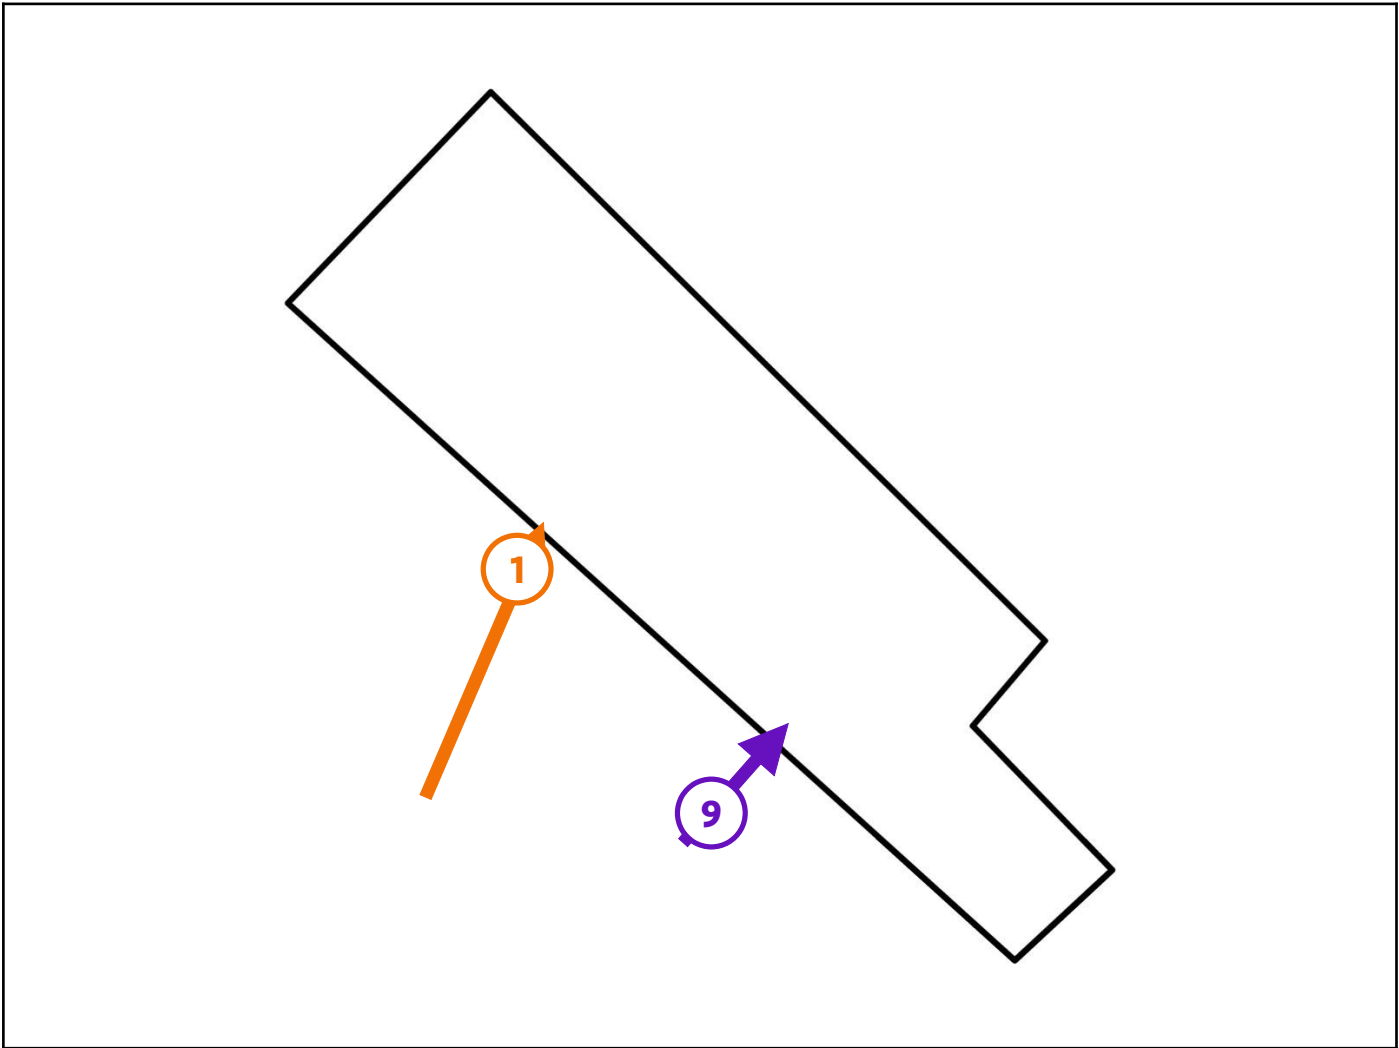
# Plan 1.8: Hoofdgebouw plan

| Beschrijving | Type | Actie |
|---|---|---|
| 1. rookgaskanaal uit asbestcement | Asbestmateriaal | Verwijderen |
| 9. Rookgaskanaal (niet verdacht) | Overige ruimte of materiaal | - |

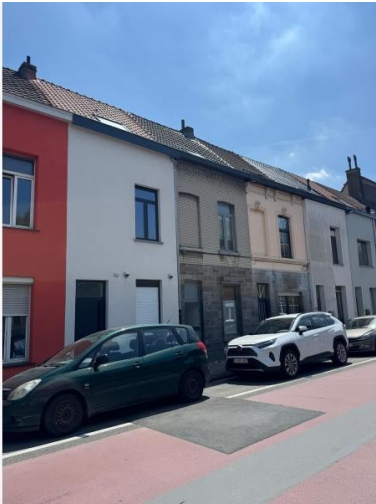
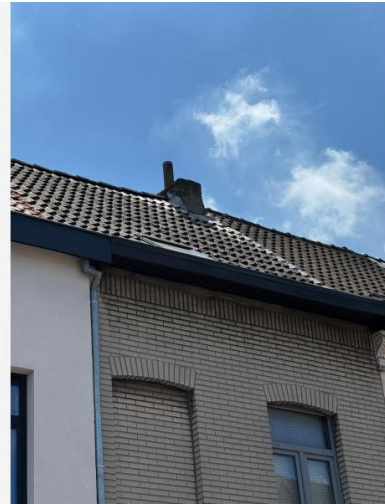
| Fiche 1: rookgaskanaal uit asbestcement..... | 16 |

Het asbestmateriaal valt onder de mijlpaal van 2034.

| Eindbeoordeling materiaalrisico | Verhoogd materiaalrisico en/of verhoogde kans op vezelvrijgave |
| Opmerking | <p>Door bemossing is dit in de categorie Matig beschadigd, matig verweerd. er is verboden deze te ontmossen of schoon te maken met hogedruk reiniger en/of borstels.</p> <p>Crocidoliet is een aanname bij gebrek aan staalname.</p> <p>Een staalname kan een andere asbestsoort met zich meebrengen en de risico beoordelig beïnvloeden</p> <p>Deze zorgen voor een niet-asbestveilige toestand</p> |

| Gebondenheid | Categorie 1: hechtgebonden in oorsprong |
| Asbestsoort (vezeltype) | Crocidoliet aanwezig |
| Asbestconcentratie | Laag (< 50%) |
| Afschermingsgraad van het gehele materiaal | Geheel of deels vrij aan de buitenlucht, maar geen contact met binnenlucht |
| Toestand van het materiaal | Matig beschadigd, matig verweerd |

| Beschrijving | rookgaskanaal uit asbestcement |
| Asbestmateriaal | Rookgaskanaal |
| Identificatiemethode | <p>De asbestdeskundige beoordeelt het materiaal als asbestverdacht en dus asbesthoudend, en dit zonder monstername.</p> <p>Motivatie: Er is een onderzoeksbepierking die monstername verhindert; De ruimte of het materiaal bevindt zich hoger dan 3,5 meter vanaf een vaste ondergrond.</p> |

Verwijderen

- Zorg voor een veilig beheer. Vermijd het beschadigen van het asbestmateriaal. Controleer de toestand jaarlijks op wijzigingen.
- Voer bijkomende staalname(s) uit.

- Eenvoudige handelingen: mag via doe-het-zelf of door werknemer(s) met opleidingsattest eenvoudige handelingen  
Door aannemer met opleidingsattest eh door grote oppervlakte en verwerking. Door lastige verlijming/ingemetst of ingebetoneerd is dit een lastige toepassing om in zijn geheel zonder breuken te verwijderen .

houdt de schouw dicht indien dat technisch mogelijk is , zo voorkomt u binnenluchtstromen. en vermijd u de verspreiding van vezels.

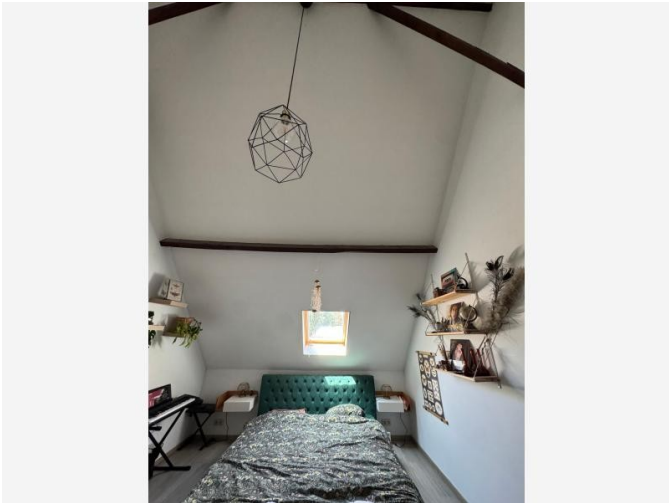
| Fiche 2: Onderdak niet zichtbaar..... | 21 |

**Reden:** Het te onderzoeken materiaal situeert zich hoger dan 3,50 m te rekenen vanaf een veilige ondergrond

**Uitleg van de asbestdeskundige:** Het onderdak is niet zichtbaar zowel langs binnen als langs buiten.

Langs binnenzijde is alles afgewerkt met isolatie en dampscherm.

Langs de buitenzijde was het dak te hoog (meer dan 3.5 m) en kon er geen pan/lei worden gelicht voor verder onderzoek.

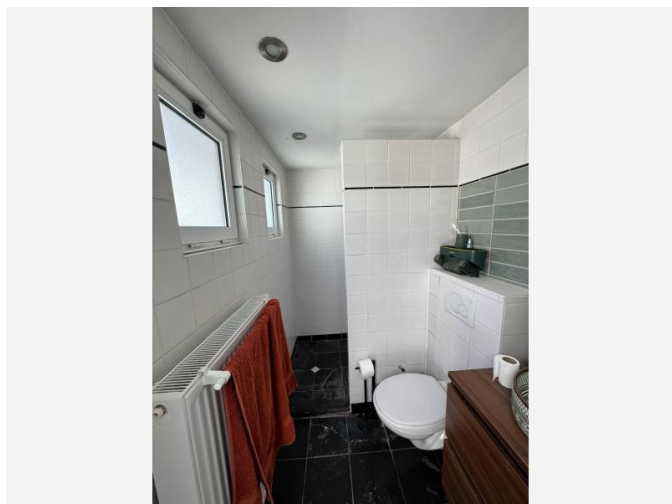
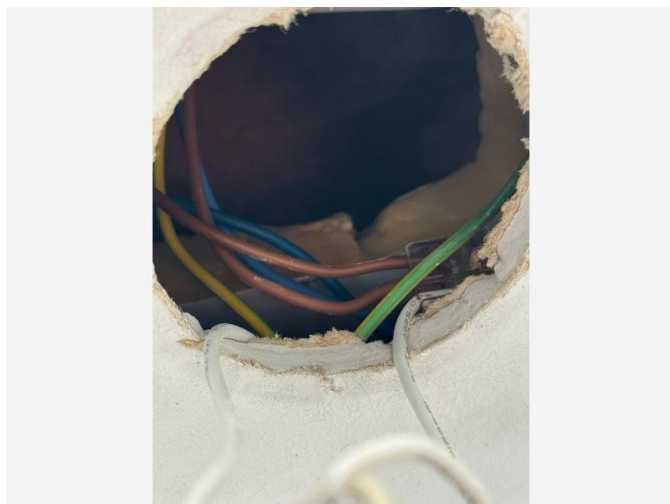
| Fiche 3: Plafonds bestaande uit voorzetpanelen..... | 23 |

De plafonds werden afgewerkt met niet-asbestverdachte voorzetpanelen die inspectie van de bedekte structuur (opbouw, pleisterwerk) verhinderen.

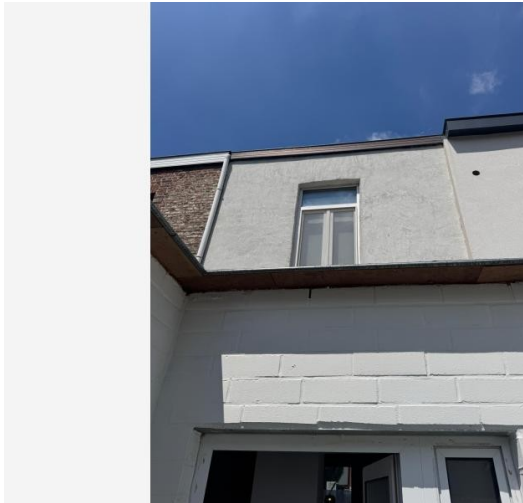
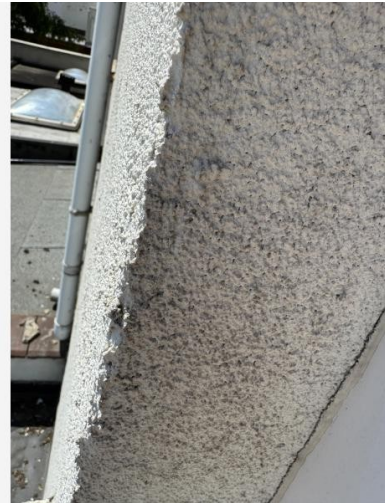
## Fiche 6: Cementen smeerlaag buiten

Geen asbest

| # | Type | Referentie | Resultaat |
|---|---|---|---|
| 6.1 | Mengmonster | MM2 | Geen asbest |

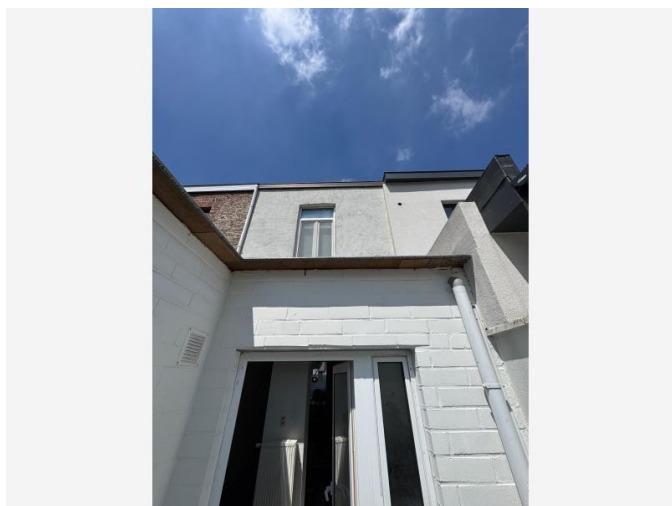
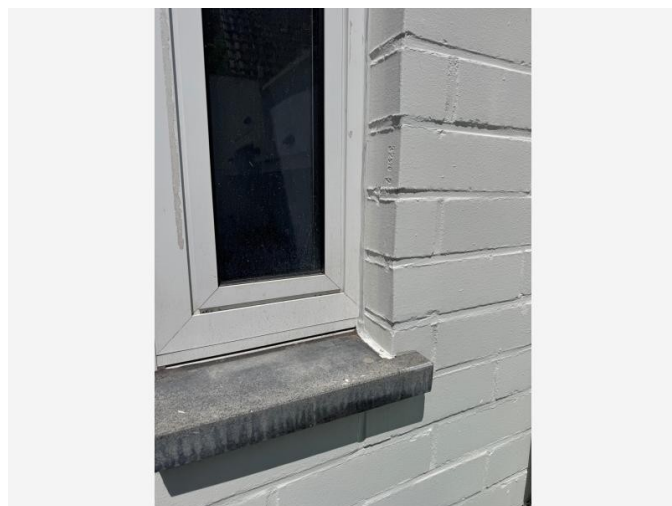
### Fiche 7: Kit aan de ramen

| Beschrijving | Notitie | Terug te vinden op plannen |
|---|---|---|
| Fiche 7: Kit aan de ramen | De kit aan de ramen is niet asbestverdacht. Alle ramen werden gecontroleerd. | - |

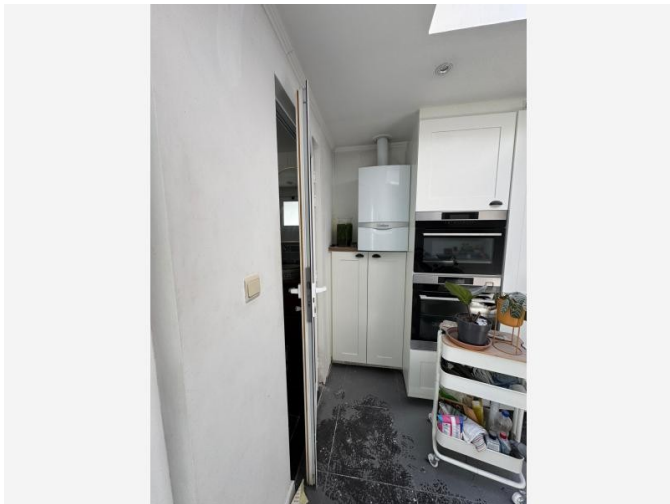
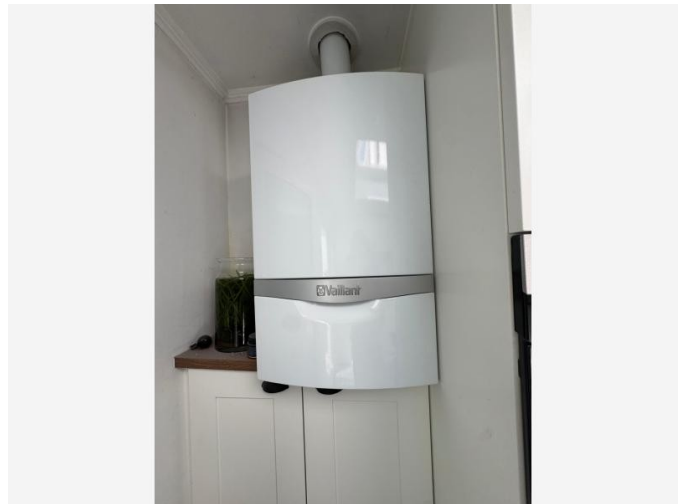
## Fiche 8: CV-ketel (niet verdacht)

| Beschrijving | Notitie | Terug te vinden op plannen |
|---|---|---|
| Fiche 8: CV-ketel (niet verdacht) | De CV-ketel (dichtingen, isolerend materiaal) is niet asbestverdacht. | - |

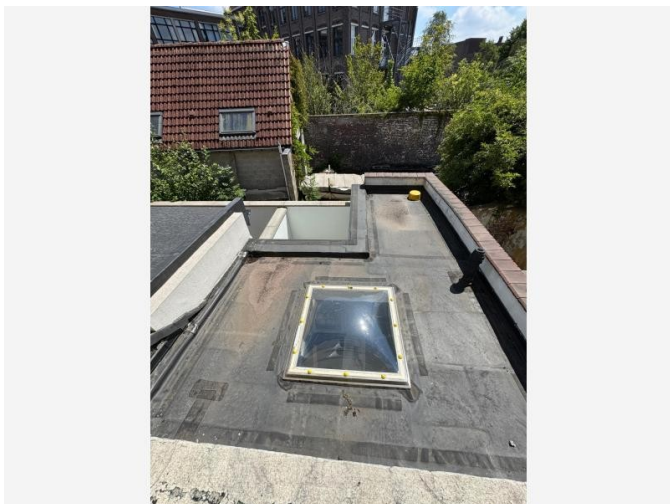
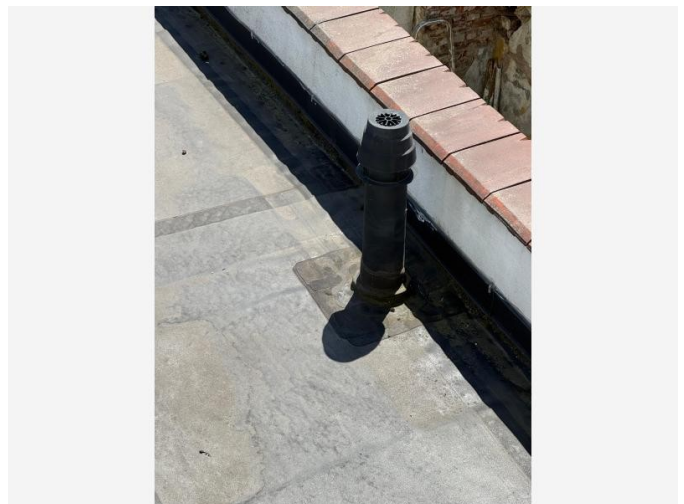
## Fiche 9: Rookgaskanaal (niet verdacht)

| Beschrijving | Notitie | Terug te vinden op plannen |
|---|---|---|
| Fiche 9: Rookgaskanaal (niet verdacht) | Het rookgaskanaal is niet-asbestverdacht. | Plan 1.8: Hoofdgebouw plan |

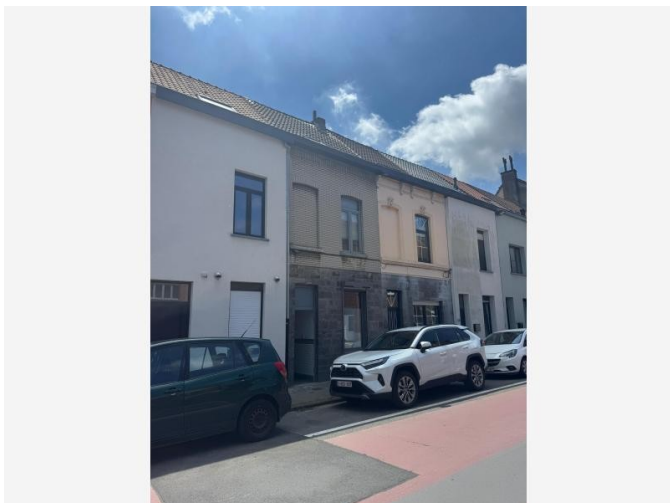
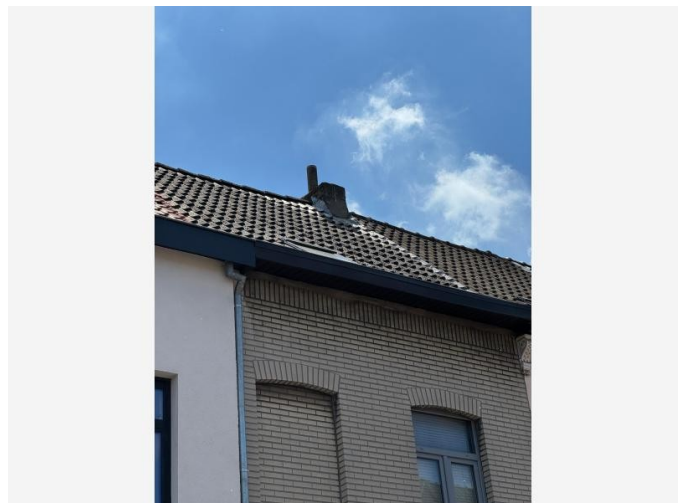
## Fiche 10: Dakbedekking bestaande uit pannen (niet verdacht)

| Beschrijving | Notitie | Terug te vinden op plannen |
|---|---|---|
| Fiche 10: Dakbedekking bestaande uit pannen (niet verdacht) | De dakbedekking is niet-asbestverdacht. | - |

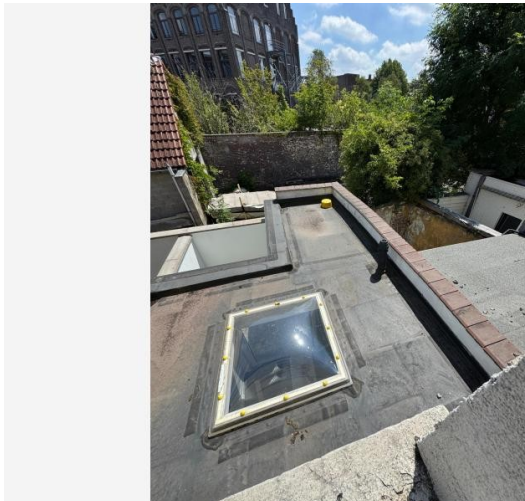
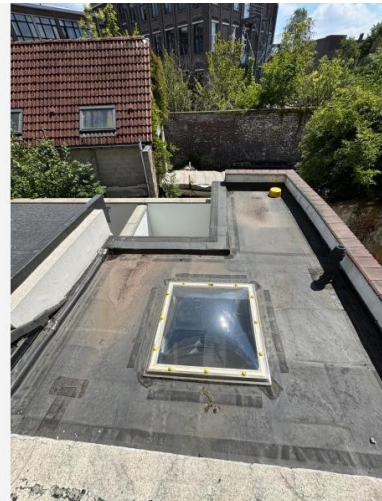
## Fiche 11: Dakbedekking plat dak (niet verdacht)

| Beschrijving | Notitie | Terug te vinden op plannen |
|---|---|---|
| Fiche 11: Dakbedekking plat dak (niet verdacht) | De dakbedekking (EPDM) is niet asbestverdacht. Het is niet uitgesloten dat de EPDM werd gelegd op bestaande, mogelijk asbestverdachte roofing. Bij werken, laat dit controleren. | - |
