# Asbestinventarisatetest

Klapperbeekstraat 149, 9100 Sint-Niklaas

Attestnummer : 20260922-000243.000

**Niet-asbestveilig**

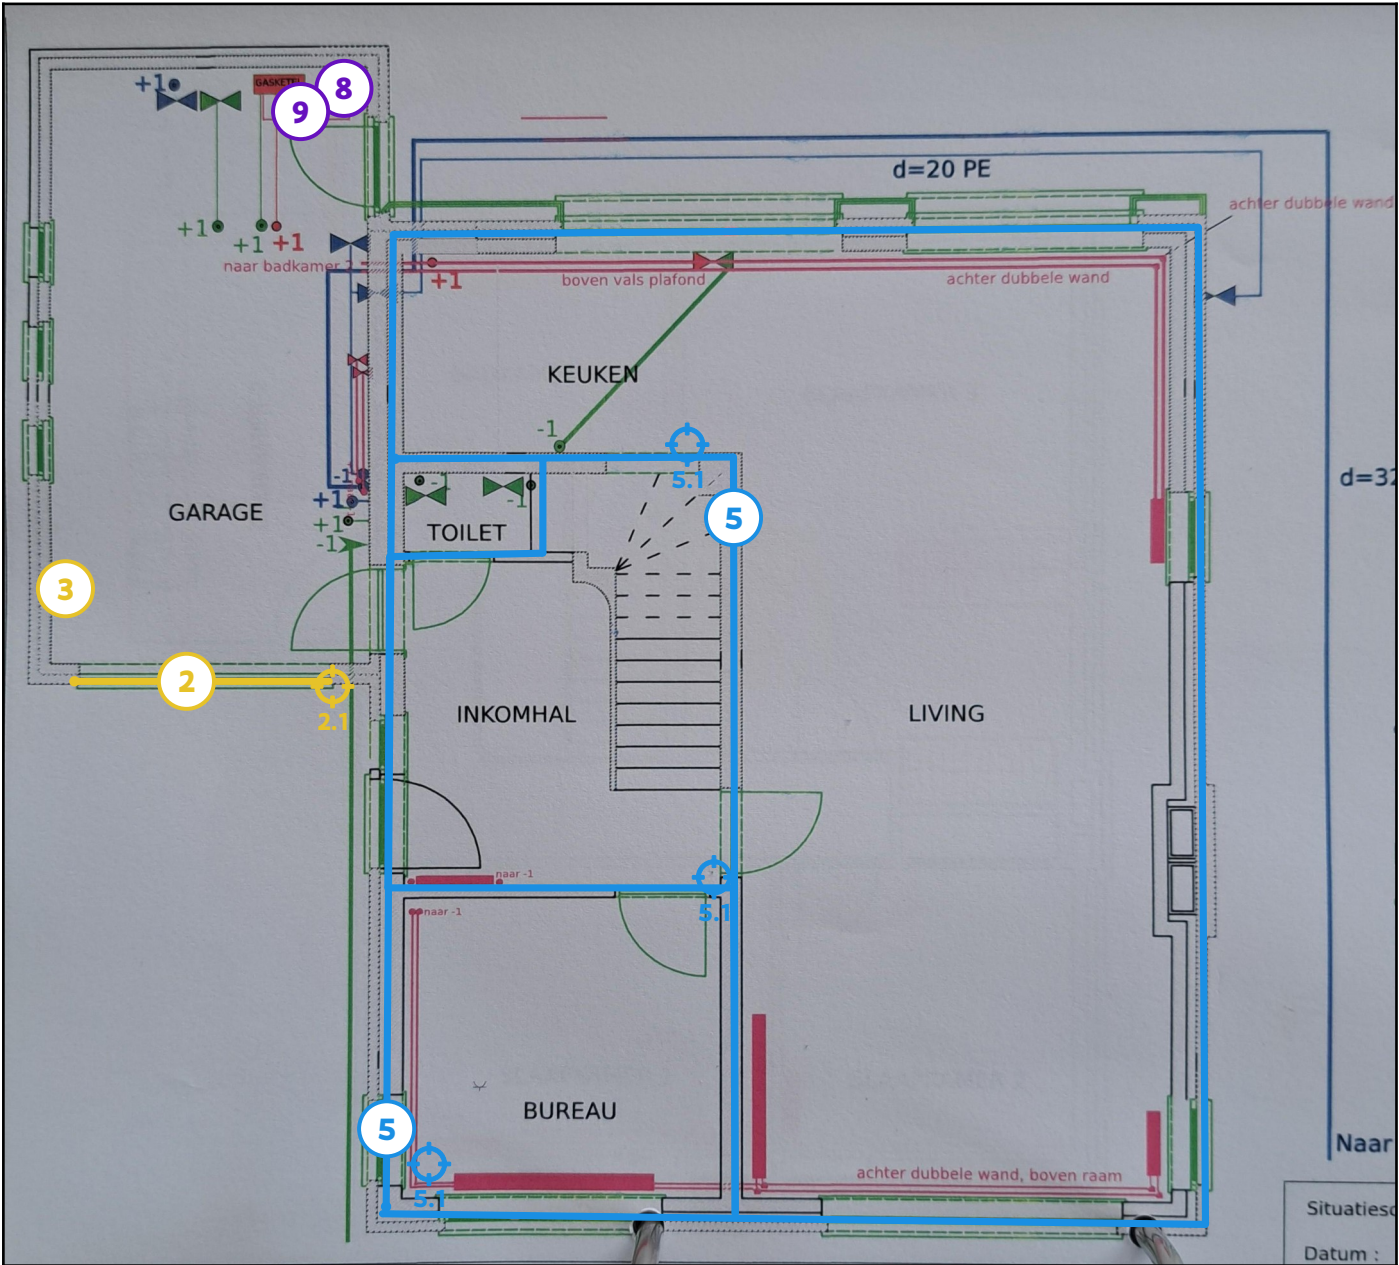
# Plan 1.1: Gelijkvloers

| Beschrijving | Type | Actie |
|---|---|---|
| 2. Kit garagepoort | Asbestmateriaal | Zorgvuldig beheren |
| 3. Kabeldoos | Asbestmateriaal | Zorgvuldig beheren |

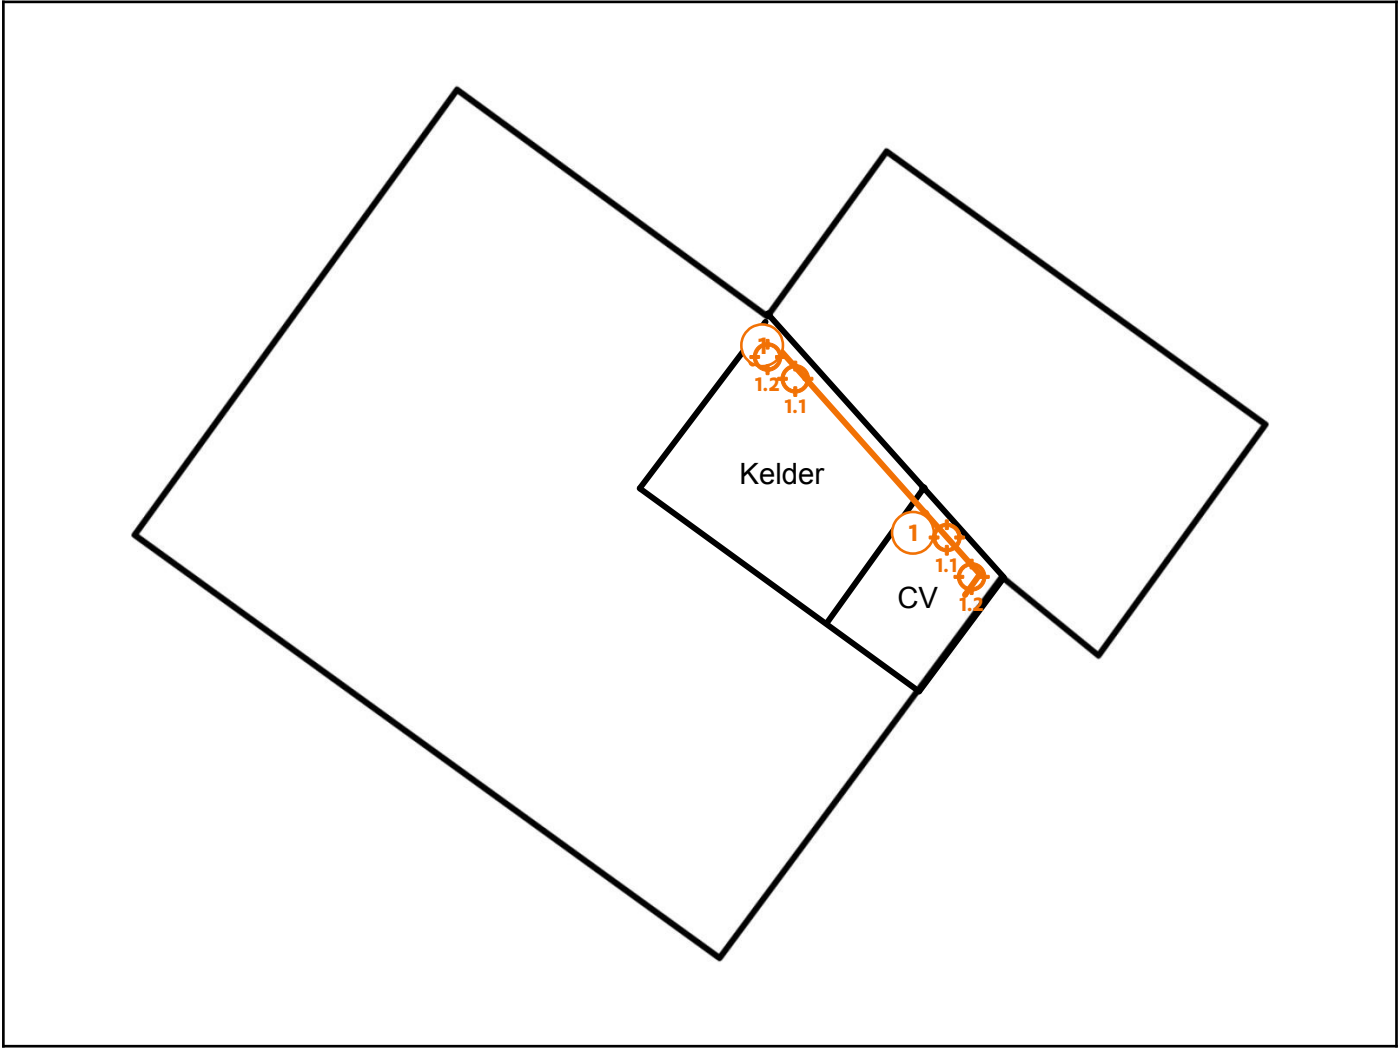
# Plan 1.6: Kelder

| Beschrijving | Type | Actie |
|---|---|---|
| 1. Buisisolatie kelder | Asbestmateriaal | <a href="#">Verwijderen</a> |
| 1.1 Code: MM03 R | Mengmonster | - |
| 1.2 Code: MM04 B | Mengmonster | - |

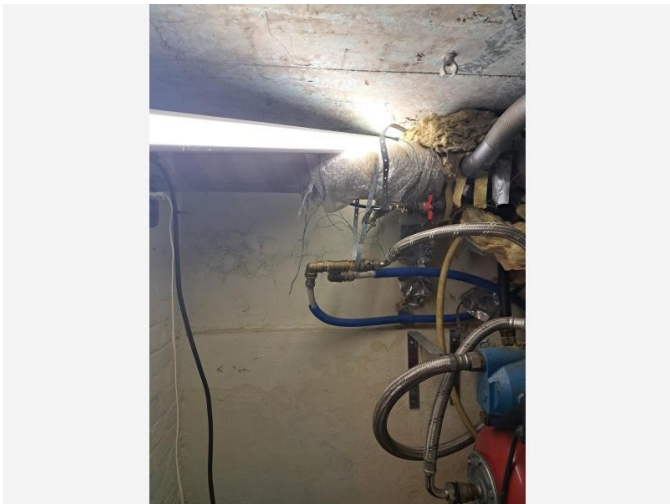
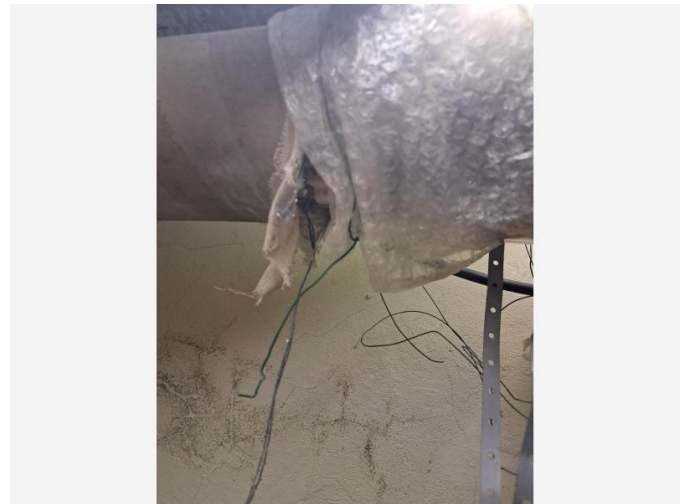
Het asbestmateriaal valt onder de mijlpaal van 2034.

| Eindbeoordeling materiaalrisico | Verhoogd materiaalrisico en/of verhoogde kans op vezelvrijgave |

| Gebondenheid | Categorie 2: niet-hechtgebonden met matrix |
| Asbestsoort (vezeltype) | Amfibool aanwezig, uitgezonderd crocidoliet |
| Toestand van het materiaal | Licht beschadigd, licht verweerd. Intacte calciumsilicaatplaat of materiaal met categorie 3-gebondenheid |

| # | Type | Referentie | Resultaat |
|---|---|---|---|
| 1.1 | Mengmonster | MM03 R | Amosiet |
| 1.2 | Mengmonster | MM04 B | Amosiet |

| Beschrijving | Buisisolatie kelder |
| Asbestmateriaal | In-situ afwerkingslagen - Thermische isolatie |

- Verwijder dit asbestmateriaal zo snel mogelijk. Volg de toestand goed op.

- Hermetische zone (erkend asbestverwijderaar)  
Betreft een losgebonden toepassing met lichte verwerking. Het saneren van de toepassing veroorzaakt breukvorming, verkrumming en stofvorming van het materiaal. Dit met een hoog risico op vezelvrijgave. De toepassing dient verwijderd te worden a.d.h.v. een hermetische zone, dit door een erkend asbestverwijderaar. Voor verder advies kan je een kijkje nemen op de site van OVAM.

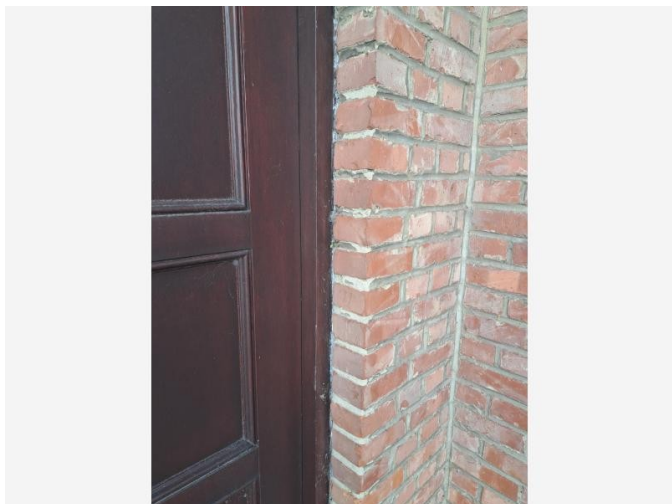
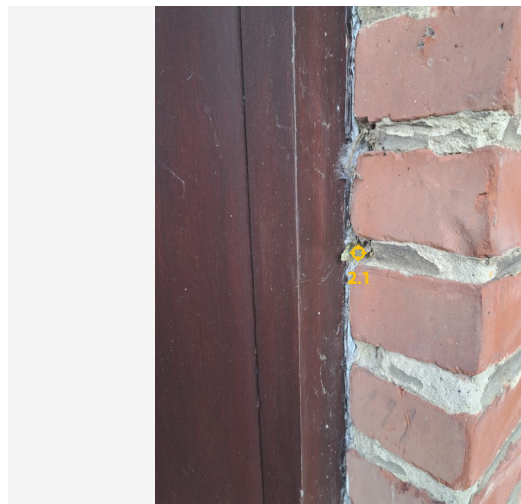
Het asbestmateriaal valt onder de mijlpaal van 2040.

| Eindbeoordeling materiaalrisico | Laag materiaalrisico en/of verlaagde kans op vezelvrijgave |

| Gebondenheid | Categorie 1: hechtgebonden in oorsprong |
| Asbestsoort (vezeltype) | Alleen chrysotiel aanwezig |
| Toestand van het materiaal | Licht beschadigd, licht verweerd. Intacte calciumsilicaatplaat of materiaal met categorie 3-gebondenheid |

| # | Type | Referentie | Resultaat |
|---|---|---|---|
| 2.1 | Puntmonster | MM06 | Chrysotiel |

| Beschrijving | Kit garagepoort |

- Zorg voor een veilig beheer. Vermijd het beschadigen van het asbestmateriaal. Controleer de toestand jaarlijks op wijzigingen.

- Eenvoudige handelingen: mag via doe-het-zelf of door werknemer(s) met opleidingsattest eenvoudige handelingen  
Betreft een hechtgebonden toepassing in een matig verweerde staat met een laag risico op vezelvrijgave. De toepassing zorgvuldig verwijderen, zonder wijzigingen aan te brengen in de huidige toestand van het materiaal. De toepassing niet breken en/of beschadigen. Verwijder de toepassing a.d.h.v. eenvoudige handelingen en voorzie de nodige PBM's zoals ademhalingsmasker met een P3-filter, Tyvec categorie 3 type 5-6, schoeisel moet volledig gesloten zijn, wegwerphandschoenen. Opgeleid personeel wordt aanbevolen. Het asbestmateriaal moet worden verpakt in twee lagen van luchtdichte, stevige plastic zakken of folie aandienen bij het gemeentelijk recyclagepark. Deze dienen gemarkeerd te zijn met een waarschuwingsetiket. Voor verder advies kan je een kijkje nemen op de site van OVAM. ( [www.asbestinfo.be](http://www.asbestinfo.be))

- Eenvoudige handelingen: enkel door erkend asbestverwijderaar  
Betreft een hechtgebonden toepassing in een matig verweerde staat met een laag risico op vezelvrijgave. De toepassing zorgvuldig verwijderen, zonder wijzigingen aan te brengen in de huidige toestand van het

materiaal. De toepassing niet breken en/of beschadigen. Verwijder de toepassing a.d.h.v. eenvoudige handelingen en voorzie de nodige PBM's zoals ademhalingsmasker met een P3-filter, Tyvec categorie 3 type 5-6, schoeisel moet volledig gesloten zijn, wegwerphandschoenen. Opgeleid personeel wordt aanbevolen. Het asbestmateriaal moet worden verpakt in twee lagen van luchtdichte, stevige plastic zakken of folie aandienen bij het gemeentelijk recyclagepark. Deze dienen gemarkeerd te zijn met een waarschuwingsetiket. Voor verder advies kan je een kijkje nemen op de site van OVAM. ( [www.asbestinfo.be](http://www.asbestinfo.be))

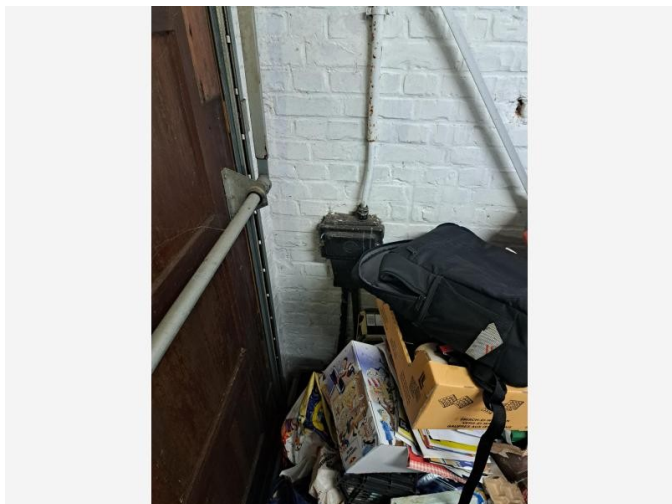
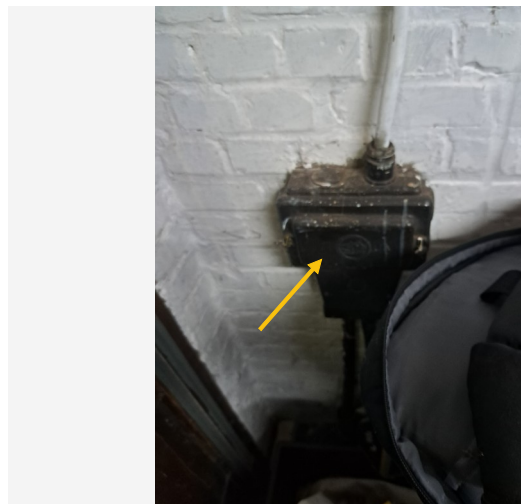
Het asbestmateriaal valt onder de mijlpaal van 2040.

| Eindbeoordeling materiaalisico | Laag materiaalisico en/of verlaagde kans op vezelvrijgave |

| Gebondenheid | Categorie 1: hechtgebonden in oorsprong |
| Asbestsoort (vezeltype) | Crocidoliet aanwezig |
| Toestand van het materiaal | Onbeschadigd, niet verweerd |

| Beschrijving | Kabeldoos |
| Identificatiemethode | De asbestdeskundige beoordeelt het materiaal als asbestverdacht en dus asbesthoudend, en dit zonder monstername.<br><br>Motivatie: De monstername brengt andere schade aan dan schade die inherent is aan de monstername. |

- Zorg voor een veilig beheer. Vermijd het beschadigen van het asbestmateriaal. Controleer de toestand jaarlijks op wijzigingen.
- Voer bijkomende staalname(s) uit.

- Eenvoudige handelingen: mag via doe-het-zelf of door werknemer(s) met opleidingsattest eenvoudige handelingen  
Betreft een hechtgebonden toepassing in een licht verweerde staat met een laag risico op vezelvrijgave. De toepassing zorgvuldig verwijderen, zonder wijzigingen aan te brengen in de huidige toestand van het materiaal. De toepassing niet breken en/of beschadigen. Verwijder de toepassing a.d.h.v. eenvoudige handelingen en voorzie de nodige PBMs zoals ademhalingsmasker met een P3-filter, Tyvec categorie 3 type 5-6, schoeisel moet volledig gesloten zijn, wegwerphandschoenen. Opgeleid personeel wordt aanbevolen. Het asbestmateriaal moet worden verpakt in twee lagen van luchtdichte, stevige plastic zakken of folie aandienen bij het gemeentelijk recyclagepark. Deze dienen gemarkeerd te zijn met een waarschuwingsetiket. Voor verder advies kan je een kijkje nemen op de site van OVAM. ([www.asbestinfo.be](http://www.asbestinfo.be))

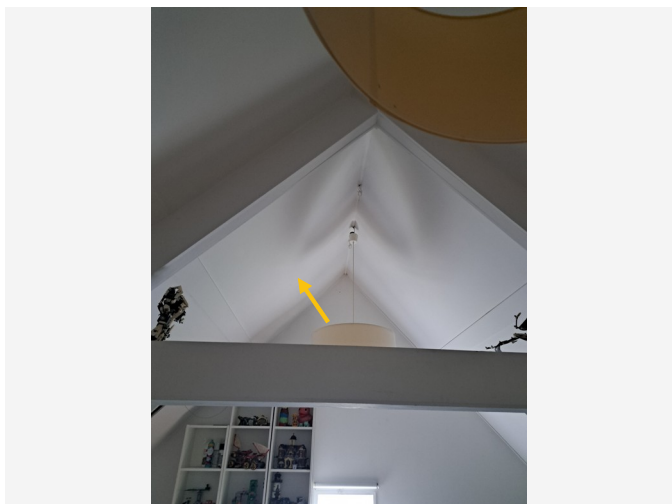
Situeringsfoto

**Reden:** Het te onderzoeken materiaal situeert zich hoger dan 3,50 m te rekenen vanaf een veilige ondergrond

**Uitleg van de asbestdeskundige:** Het onderdak is niet waarneembaar vanwege de hoogte, die meer dan 3,5 meter bedraagt. Door de afwerkingsgraad aan de binnenzijde van de bovenste verdieping is het onderdak niet zichtbaar of inspecteerbaar. We hebben geprobeerd een dakpan op te tillen om het onderdak te inspecteren, maar dit is niet gelukt. Alleen destructief onderzoek kan bepalen of het onderdak al dan niet asbesthoudend is (type menuiserite).

| (Asbest)materiaal | Plaat, paneel, tablet - Type Menuiserite |
| Karakterisatie | Asbest (verdacht) |

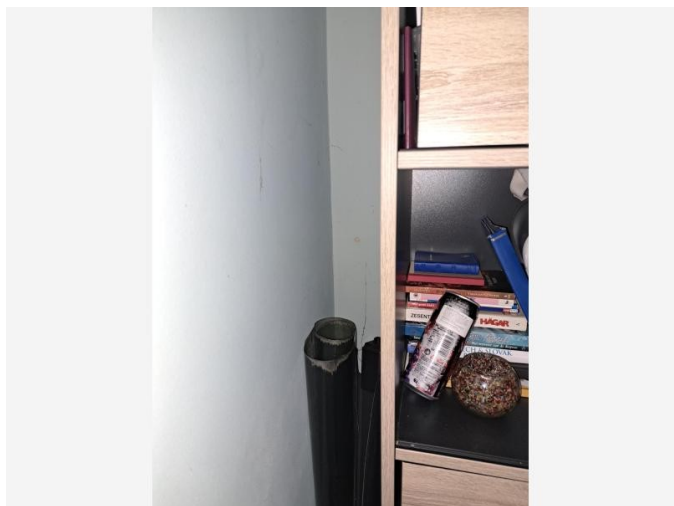
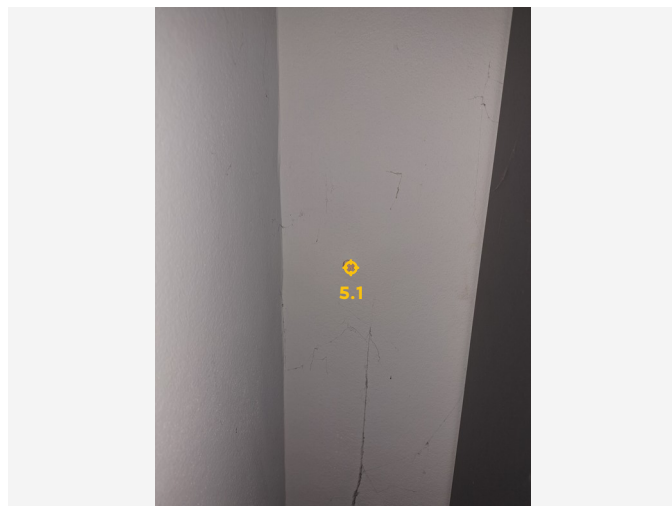
## Fiche 5: Pleisterwerk wanden

Geen asbest

| # | Type | Referentie | Resultaat |
|---|---|---|---|
| 5.1 | Mengmonster | MM01 | Geen asbest |

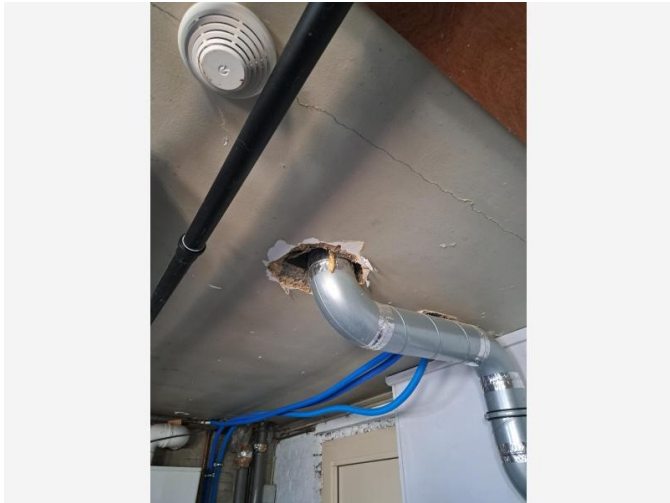
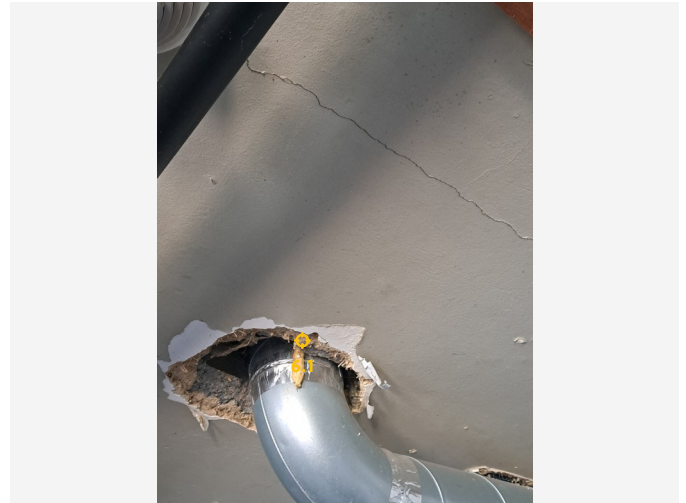
Geen asbest

| # | Type | Referentie | Resultaat |
|---|---|---|---|
| 6.1 | Mengmonster | MM02 | Geen asbest |

| Beschrijving | Pleisterwerk plafonds |

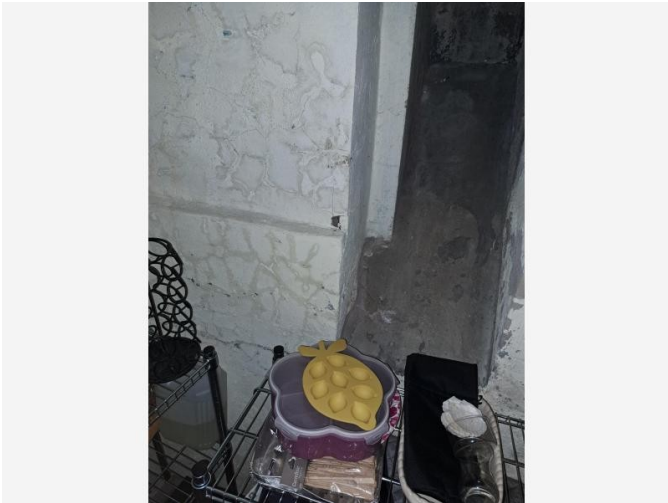
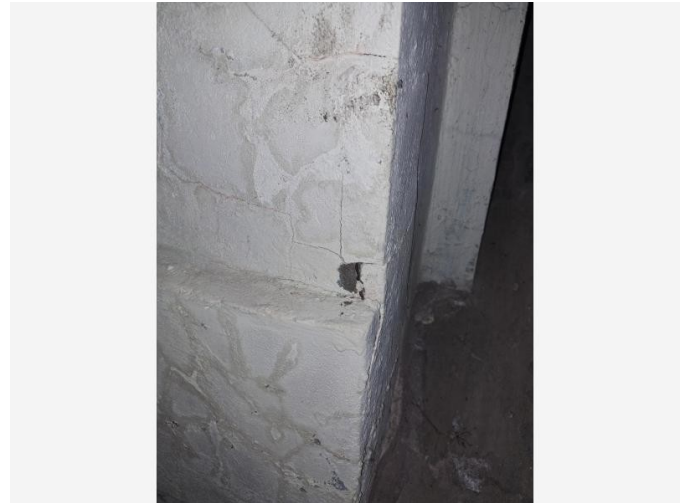
## Fiche 7: Cementering muren kelder

Geen asbest

| # | Type | Referentie | Resultaat |
|---|---|---|---|
| 7.1 | Mengmonster | MM05 | Geen asbest |

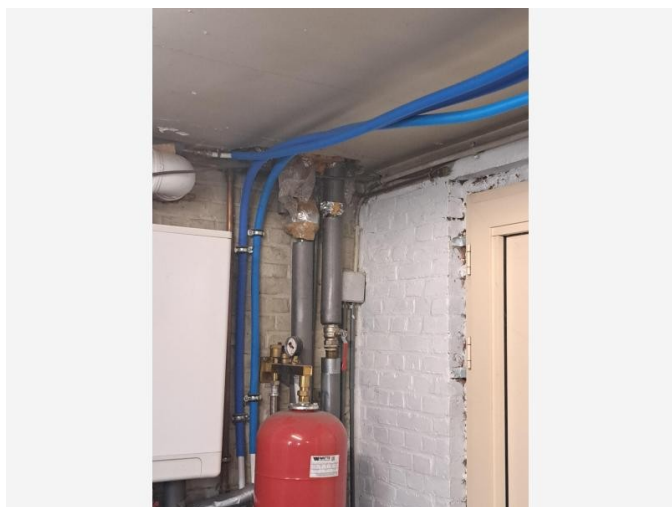
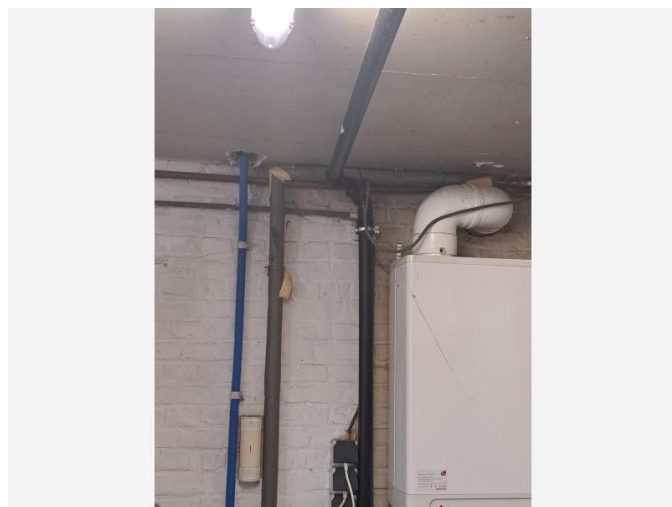
## Fiche 8: Leidingisolatie - niet-asbestverdacht

| Beschrijving | Notitie | Terug te vinden op plannen |
|---|---|---|
| Fiche 8: Leidingisolatie - niet-asbestverdacht | <p>Tijdens de inspectie werd leidingisolatie aangetroffen bestaande uit schuimachtig of kunststof materiaal (bv. polyethyleen, polyurethaan of rubberachtig schuim).</p> <p>Op basis van de visuele kenmerken (sluitende mantel, regelmatige structuur, elastisch materiaal) en de toepassingsperiode werd vastgesteld dat het gaat om moderne synthetische isolatie en niet om asbesthoudende omhulling zoals oudere witte of grijze vezelige buisisolaties.</p> | Plan 1.1: Gelijkvloers |

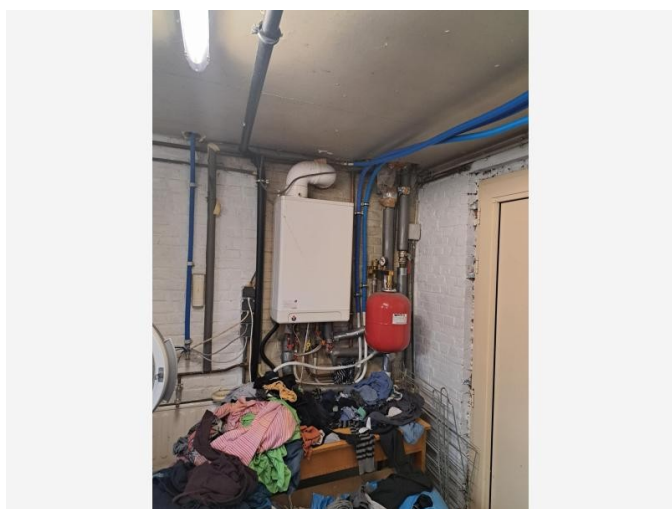
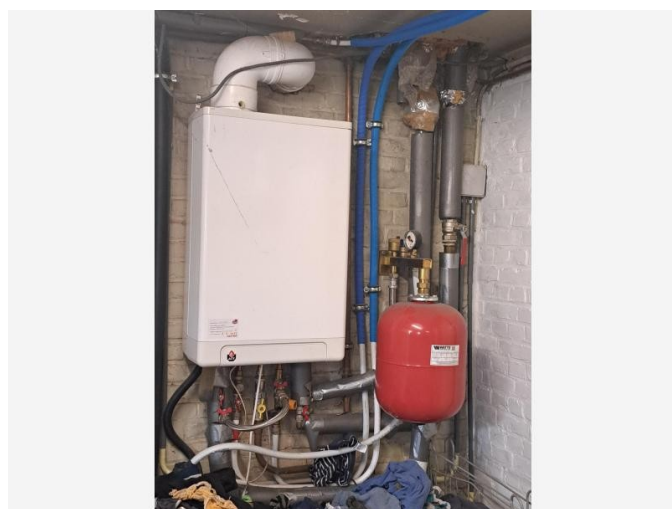
## Fiche 9: CV-brander (niet verdacht)

| Beschrijving | Notitie | Terug te vinden op plannen |
|---|---|---|
| Fiche 9: CV-brander (niet verdacht) | De CV-brander bevat geen asbestverdachte materialen. | Plan 1.1: Gelijkvloers |

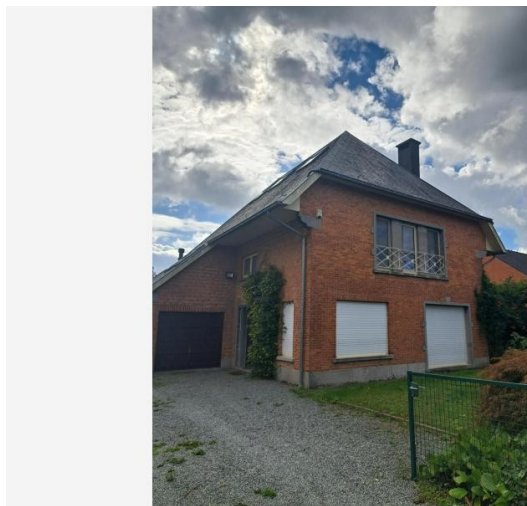
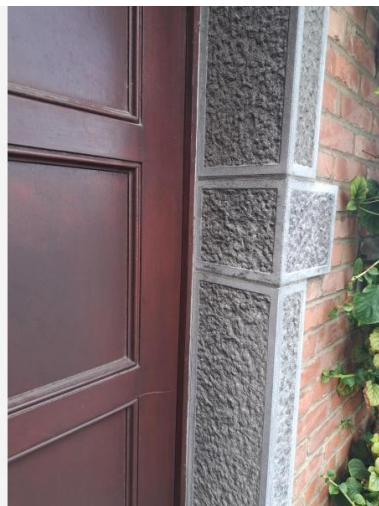
## Fiche 10: Afdichtingsmateriaal aan schrijnwerk

| Beschrijving | Notitie | Terug te vinden op plannen |
|---|---|---|
| Fiche 10: Afdichtingsmateriaal aan schrijnwerk | <p>Bij de visuele inspectie werd rond de ramen en deuren een kitafdichting aangetroffen.</p> <p>Op basis van de uiterlijk waarneembare kenmerken (kleur, glans, textuur, hechting) en de toepassingsperiode werd vastgesteld dat het gaat om een moderne siliconenkit en niet om een bitumineuze of asbesthoudende afdichting. Al het schrijnwerk met uitzondering van de garagepoort.</p> | - |

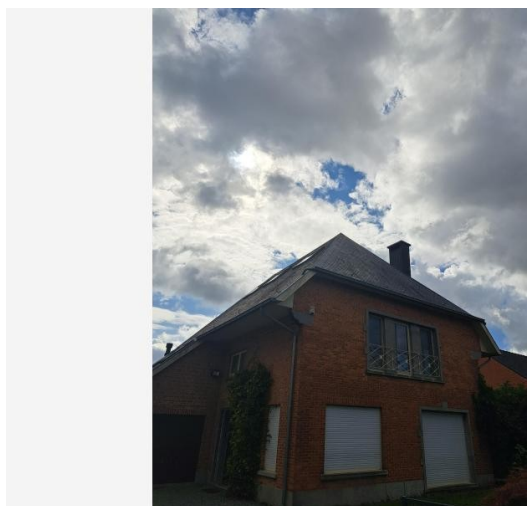
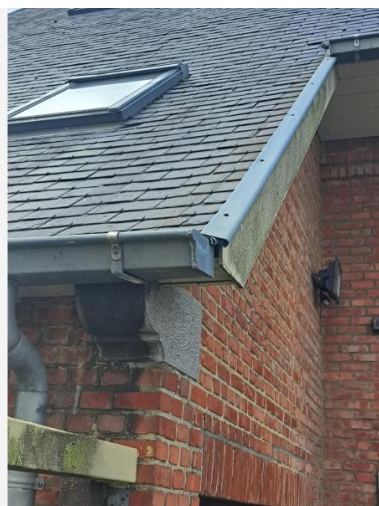
## Fiche 11: Dakbedekking - natuurleien

| Beschrijving | Notitie | Terug te vinden op plannen |
|---|---|---|
| Fiche 11: Dakbedekking - natuurleien | <p>Tijdens de inspectie werden op het dak natuurleien aangetroffen.</p> <p>Op basis van de visuele waarneming, structuur en breukkenmerken werd vastgesteld dat het gaat om echte natuursteenleien (natuurlijke leisteen) en niet om asbestcementleien.</p> | - |

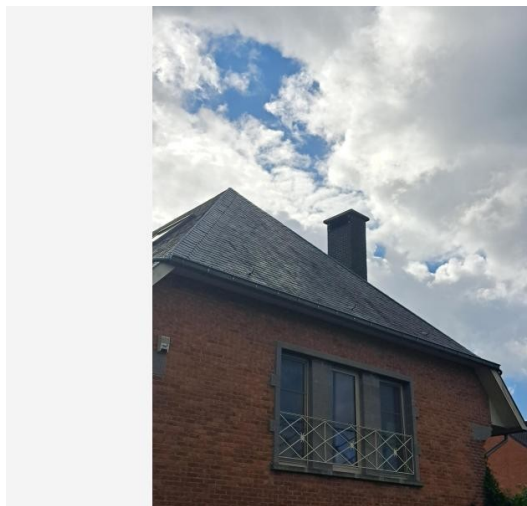
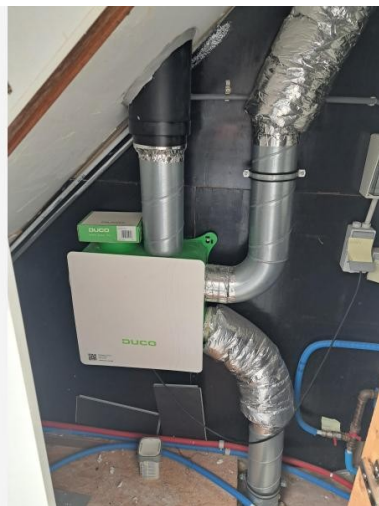
## Fiche 12: Rookgaskanaal - niet-asbestverdacht

| <p>Fiche 12: Rookgaskanaal - niet-asbestverdacht</p> | <p>Tijdens de inspectie werden de rookgaskanalen en de schouwstructuur visueel beoordeeld voor zover deze toegankelijk en zichtbaar waren.</p> <p>De aanwezige rookgaskanalen bestaan uit moderne metalen of kunststof buizen (bv. inox, aluminium of PVC), die niet-asbesthoudend zijn.</p> <p>De binnenzijde van de schouw zelf is niet rechtstreeks visueel bereikbaar, waardoor de interne samenstelling van het kanaal niet volledig kan worden vastgesteld.</p> | <p>-</p> |
