# Asbestinventarisatattest

Mechelbaan 15, 2500 Lier

Attestnummer : 20260921-000387.000

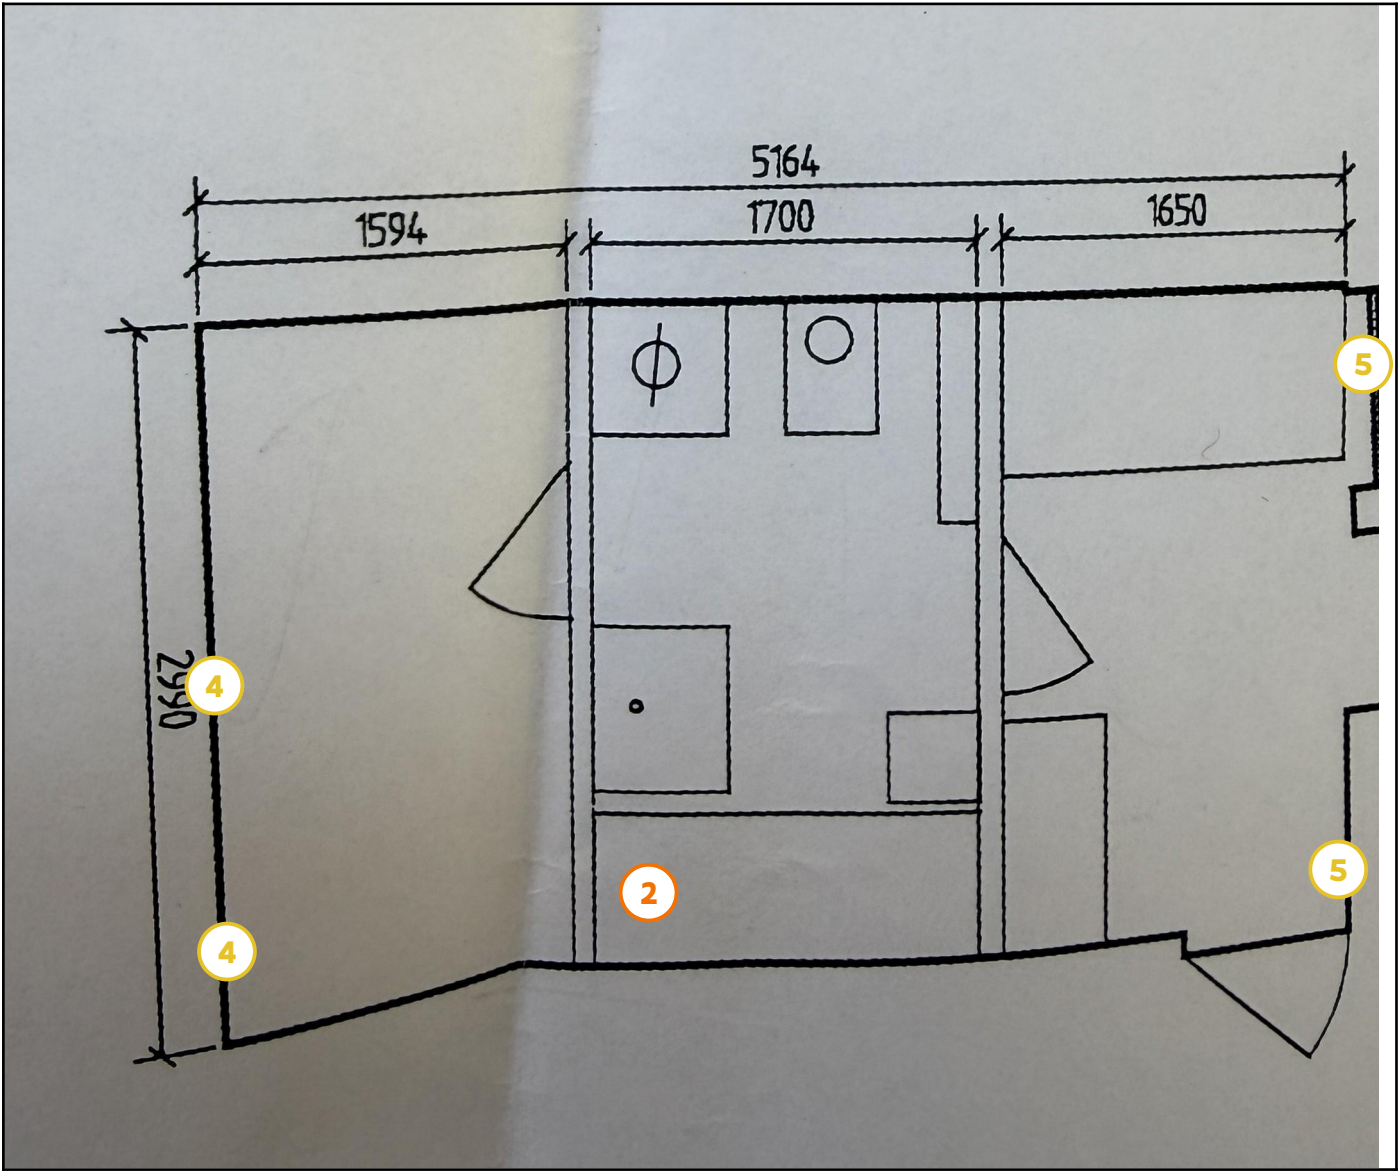
# Plan 1.3: Plan aangepaste keuken

| Beschrijving | Type | Actie |
|---|---|---|
| 2. Dampkapafvoer | Asbestmateriaal | Verwijderen |
| 4. Bakeliet schakelaars | Asbestmateriaal | Zorgvuldig beheren |
| 5. Bakelieten tellers/nutsmeters | Asbestmateriaal | Zorgvuldig beheren |

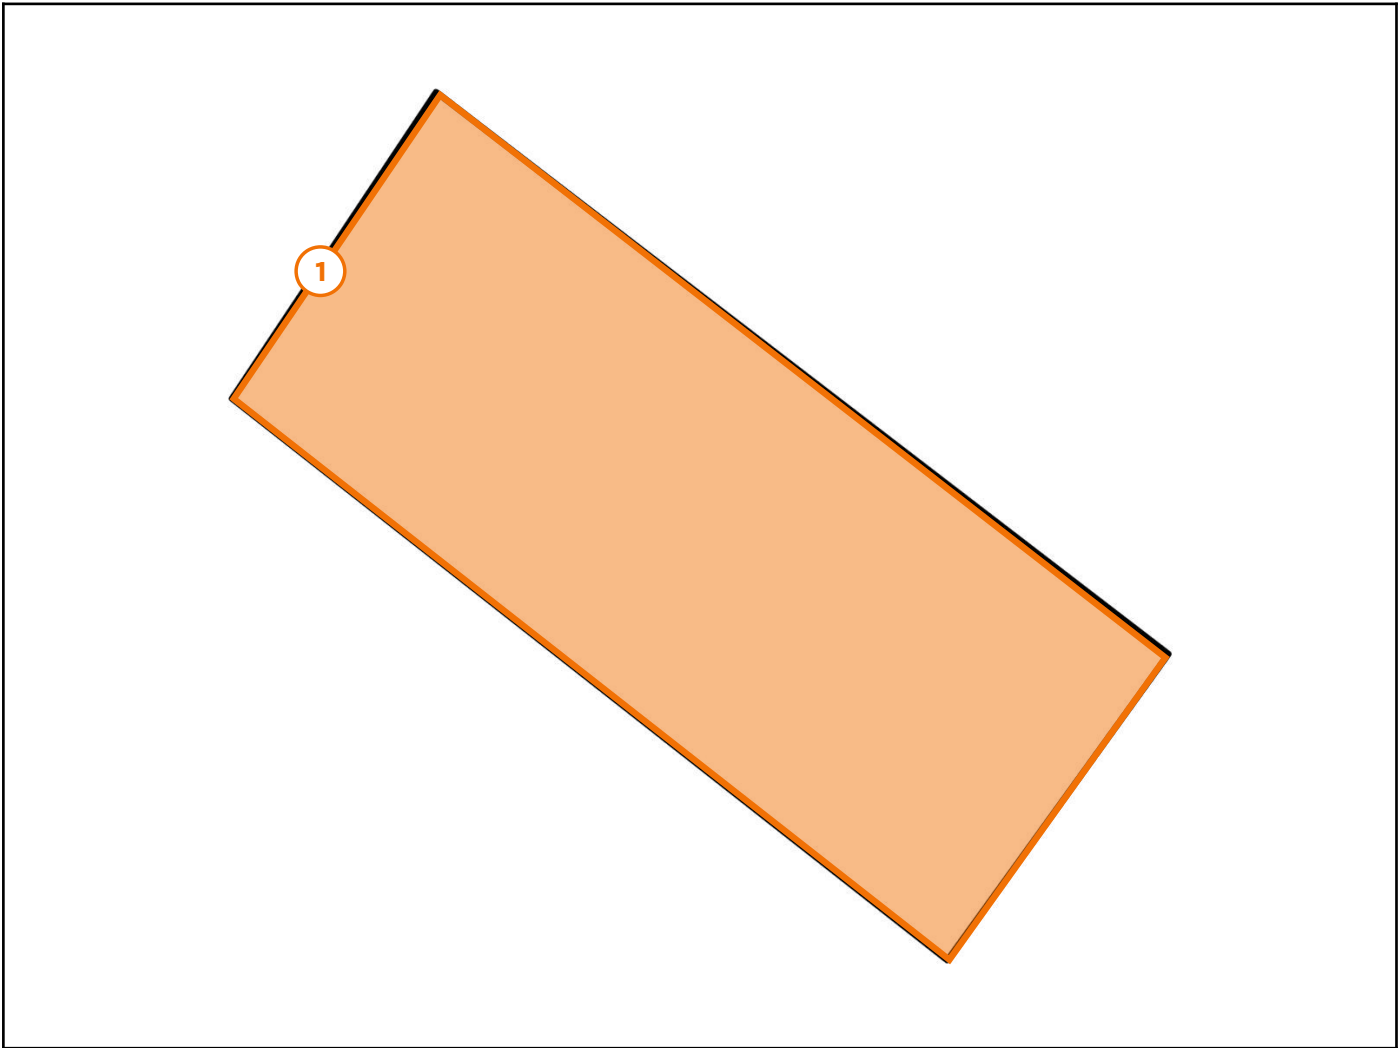
## Plan 2.1: Constructie plan

| Beschrijving | Type | Actie |
|---|---|---|
| 1. Golfplaten op tuinhuis | Asbestmateriaal | <a href="#">Verwijderen</a> |

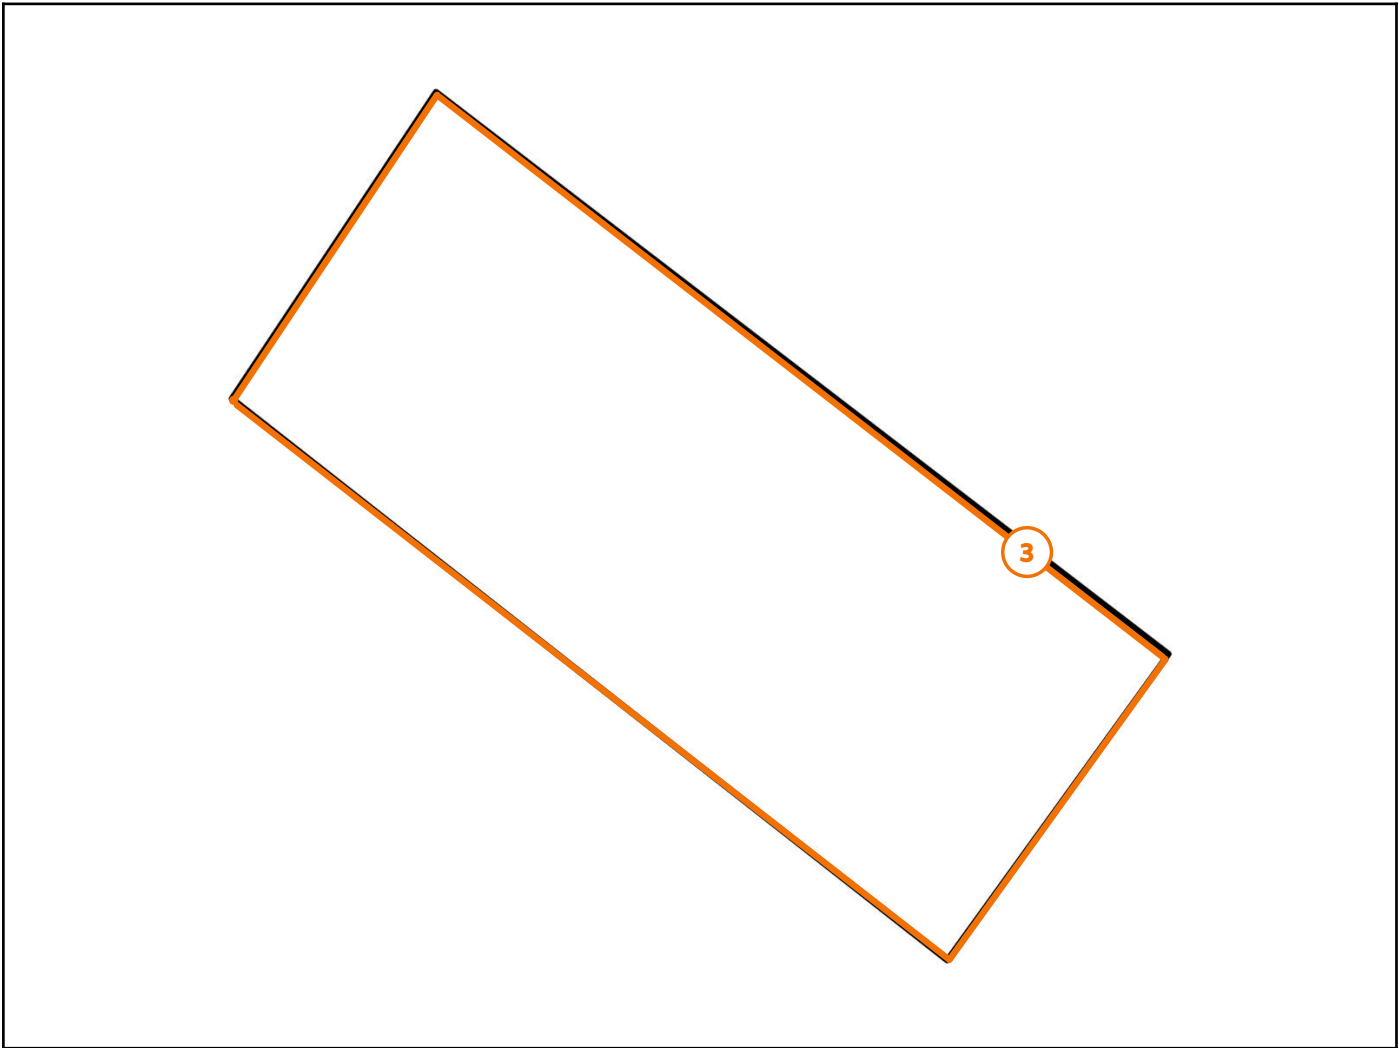
## Plan 2.2: Constructie plan

| Beschrijving | Type | Actie |
|---|---|---|
| 3. Menuiserie beplating tuinhuis | Asbestmateriaal | <a href="#">Verwijderen</a> |

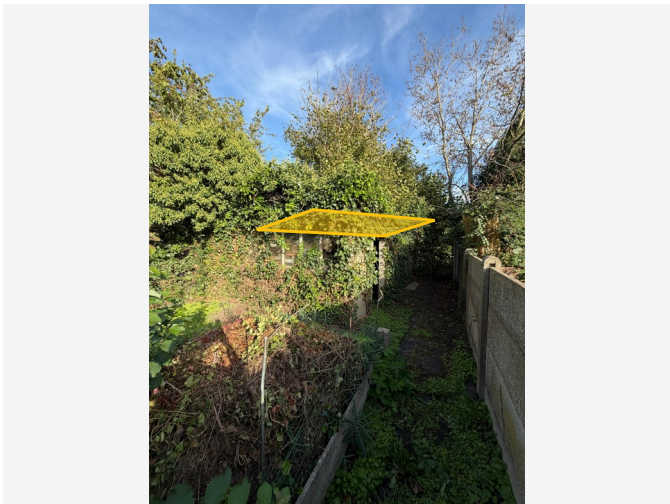
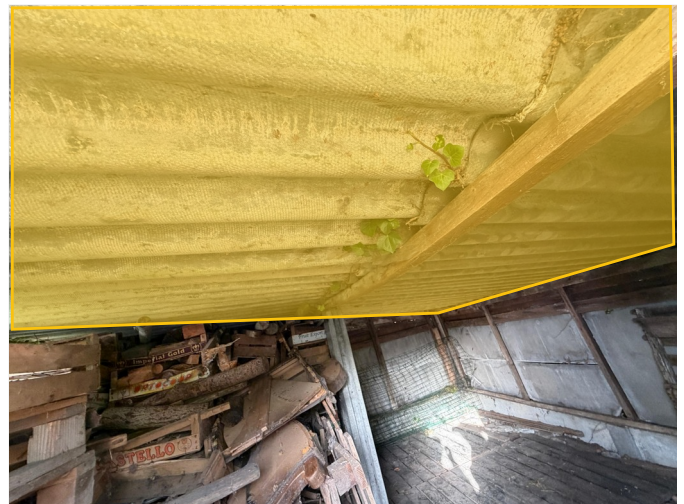
| Eindbeoordeling materiaalrisico | Verhoogd materiaalrisico en/of verhoogde kans op vezelvrijgave |

| Asbestsoort (vezeltype) | Crocidoliet aanwezig |
| Toestand van het materiaal | Licht beschadigd, licht verweerd. Intacte calciumsilicaatplaat of materiaal met categorie 3-gebondenheid |

| Beschrijving | Golfplaten op tuinhuis |
| Asbestmateriaal | Dak- en gevelbekleding - Golfplaat |

Verwijderen

- Zorg voor een veilig beheer. Vermijd het beschadigen van het asbestmateriaal. Controleer de toestand jaarlijks op wijzigingen.
- Verwijder dit asbestmateriaal zo snel mogelijk. Volg de toestand goed op.

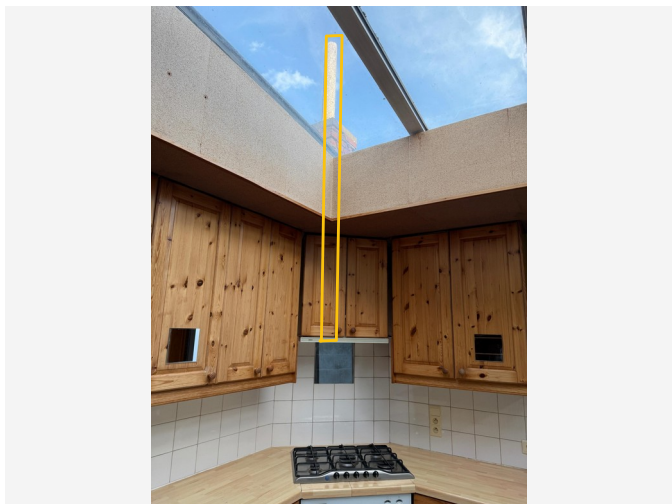
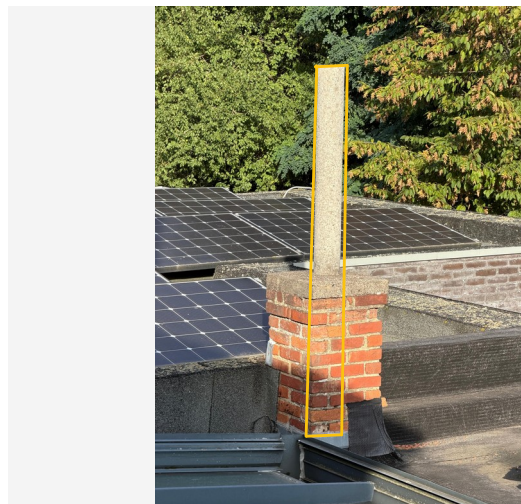
| Eindbeoordeling materiaalrisico | Laag materiaalrisico en/of verlaagde kans op vezelvrijgave |

| Asbestsoort (vezeltype) | Crocidoliet aanwezig |
| Toestand van het materiaal | Onbeschadigd, niet verweerd |

| Beschrijving | Dampkapafvoer |
| Asbestmateriaal | Rookgaskanaal |

Verwijderen

- Zorg voor een veilig beheer. Vermijd het beschadigen van het asbestmateriaal. Controleer de toestand jaarlijks op wijzigingen.

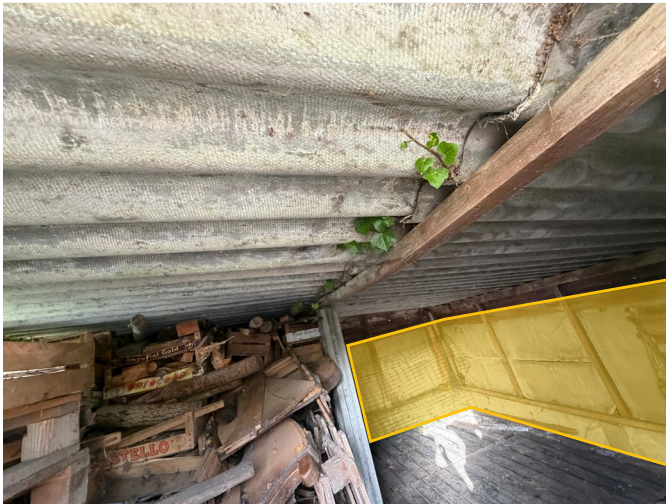
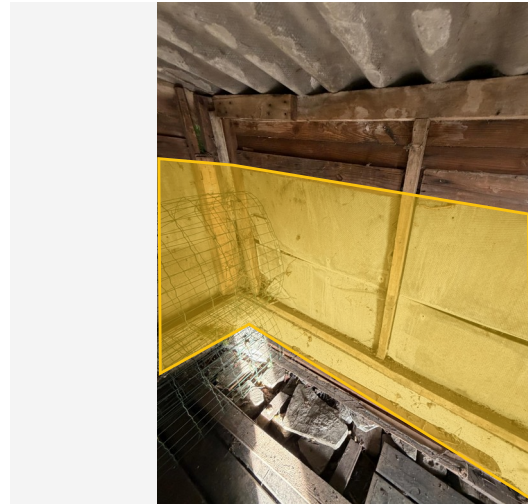
| Eindbeoordeling materiaalrisico | Verhoogd materiaalrisico en/of verhoogde kans op vezelvrijgave |

| Asbestsoort (vezeltype) | Crocidoliet aanwezig |
| Toestand van het materiaal | Licht beschadigd, licht verweerd. Intacte calciumsilicaatplaat of materiaal met categorie 3-gebondenheid |

| Beschrijving | Menuiserie beplating tuinhuis |
| Asbestmateriaal | Dak- en gevelbekleding - Plaat |

Verwijderen

- Zorg voor een veilig beheer. Vermijd het beschadigen van het asbestmateriaal. Controleer de toestand jaarlijks op wijzigingen.
- Verwijder dit asbestmateriaal zo snel mogelijk. Volg de toestand goed op.

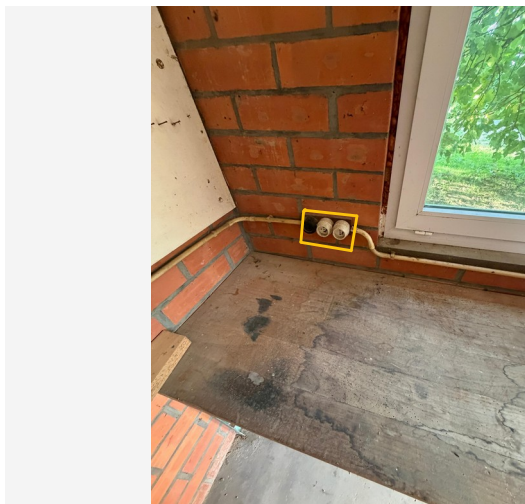
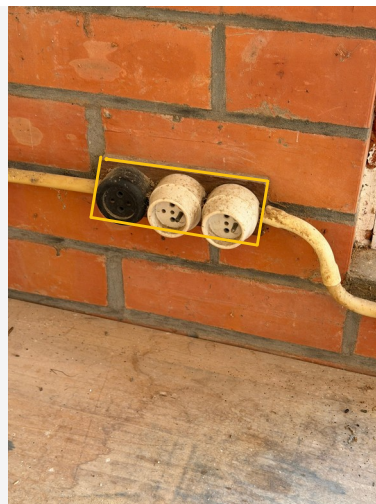
| Eindbeoordeling materiaalrisico | Laag materiaalrisico en/of verlaagde kans op vezelvrijgave |

| Toestand van het materiaal | Onbeschadigd, niet verweerd |

| Beschrijving | Bakeliet schakelaars |
| Asbestmateriaal | Plaat, paneel, tablet - Type Bakeliet |

Zorgvuldig beheren

- Zorg voor een veilig beheer. Vermijd het beschadigen van het asbestmateriaal. Controleer de toestand jaarlijks op wijzigingen.
- Verwijder dit asbestmateriaal zo snel mogelijk. Volg de toestand goed op.

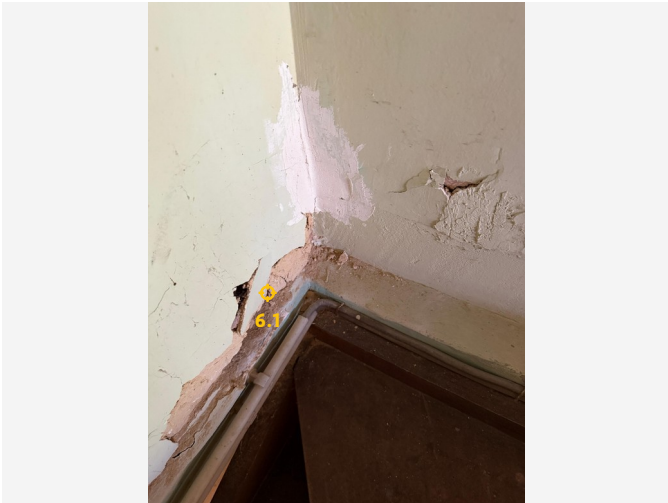
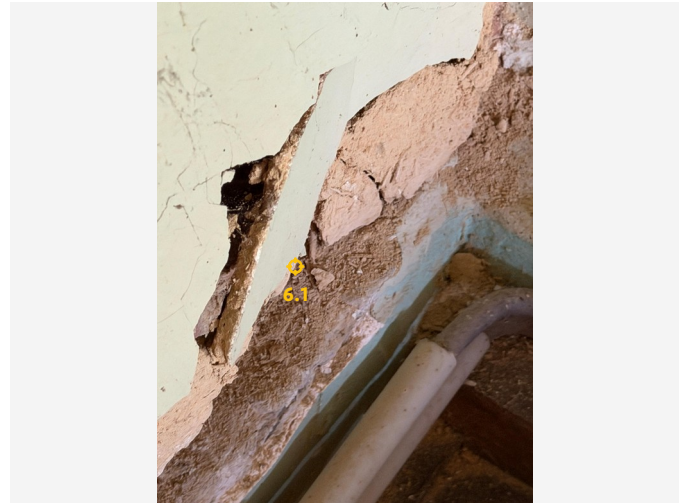
## Fiche 6: Wandpleister

Geen asbest

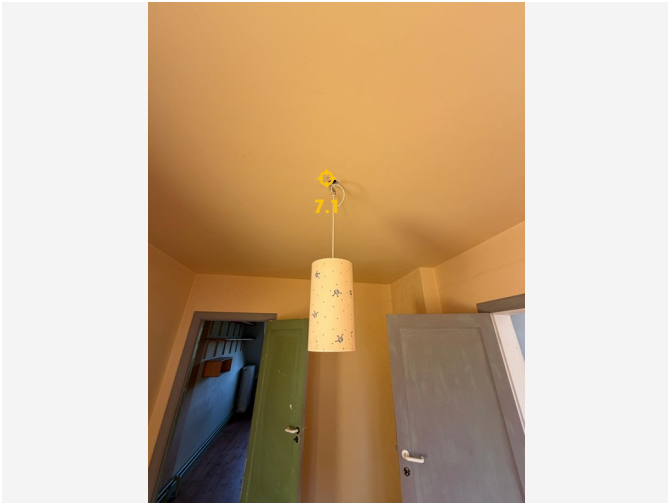
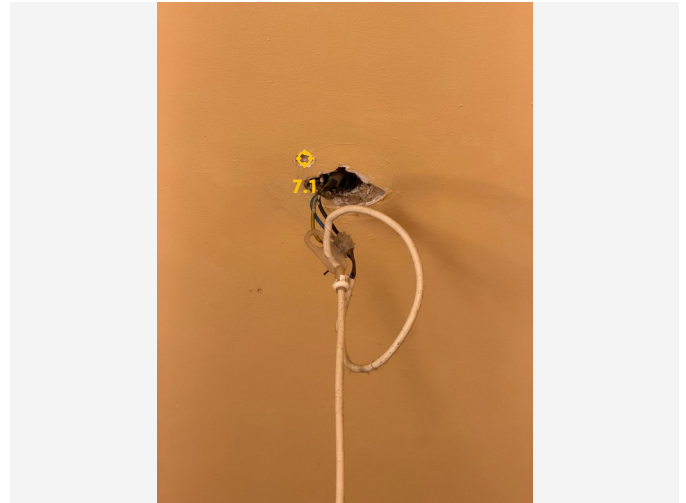
## Fiche 7: Plafondpleister

Geen asbest
