# Asbestinventarisatetest

Ingenieur Haesaertslaan 71, 2650 Edegem

Attestnummer : 20260620-000099.000

**Niet-asbestveilig**

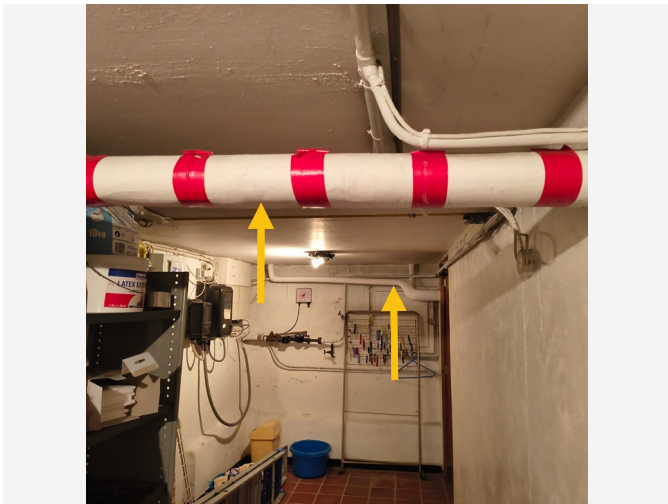
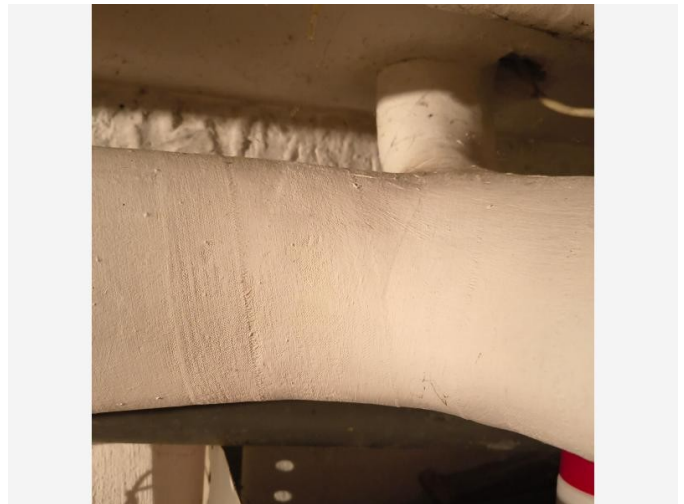
| Eindbeoordeling materiaalrisico | Verhoogd materiaalrisico en/of verhoogde kans op vezelvrijgave |

| Gebondenheid | Categorie 2: niet-hechtgebonden met matrix |
| Asbestsoort (vezeltype) | Amfibool aanwezig, uitgezonderd crocidoliet |
| Toestand van het materiaal | Licht beschadigd, licht verweerd. Intacte calciumsilicaatplaat of materiaal met categorie 3-gebondenheid |

| # | Type | Referentie | Resultaat |
|---|---|---|---|
| 1.1 | Mengmonster | M04 rechte stukken | Amosiet, Chrysotiel |
| 1.2 | Mengmonster | M05 bochten | Amosiet, Chrysotiel |

| Beschrijving | Leidingisolatie |

- Verwijder dit asbestmateriaal zo snel mogelijk. Volg de toestand goed op.

- Hermetische zone (erkend asbestverwijderaar)  
Het verwijderen van het materiaal moet gebeuren door bedrijven die erkend zijn voor het verwijderen van materialen die asbest bevatten. De ondernemingen die erkend zijn voor het uitvoeren van werkzaamheden met hermetische zone vindt u terug op de website: [werk.belgie.be/nl/erkenningen/erkenning-asbest-bedrijven-erkend-voor-afbraak-verwijderingswerken](http://werk.belgie.be/nl/erkenningen/erkenning-asbest-bedrijven-erkend-voor-afbraak-verwijderingswerken)

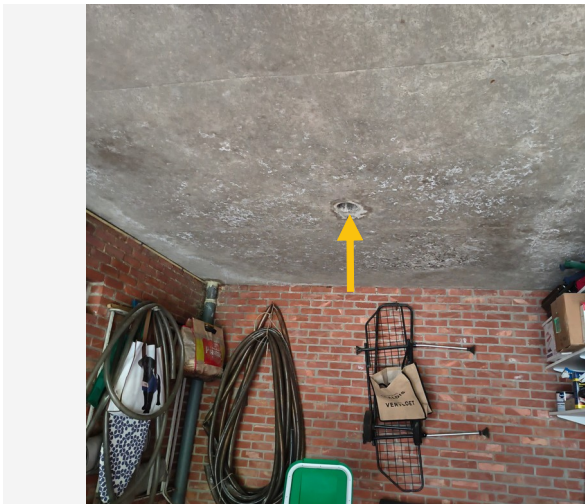
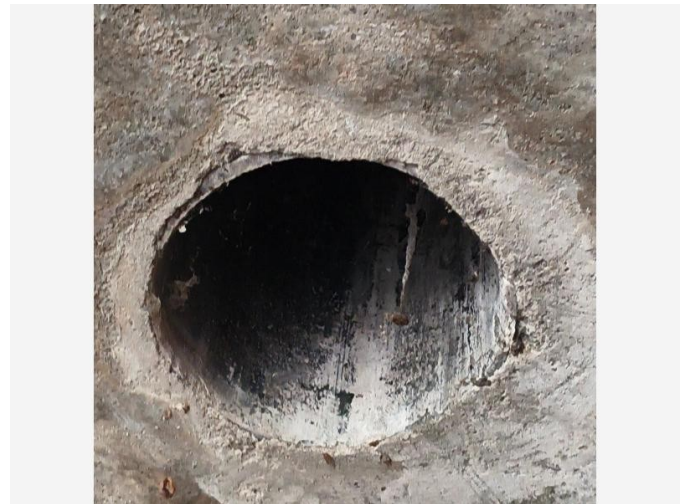
| Eindbeoordeling materiaalrisico | Verhoogd materiaalrisico en/of verhoogde kans op vezelvrijgave |

| Gebondenheid | Categorie 1: hechtgebonden in oorsprong |
| Asbestsoort (vezeltype) | Crocidoliet aanwezig |
| Toestand van het materiaal | Licht beschadigd, licht verweerd. Intacte calciumsilicaatplaat of materiaal met categorie 3-gebondenheid |

| Beschrijving | Cementen buis in garage |
| Identificatiemethode | <p>De asbestdeskundige beoordeelt het materiaal als asbestverdacht en dus asbesthoudend, en dit zonder monsternamen.</p> <p>Motivatie: De opdrachtgever weigert om het materiaal te laten bemonsteren.</p> |

- Verwijder dit asbestmateriaal zo snel mogelijk. Volg de toestand goed op.
- Voer bijkomende staalname(s) uit.

- Eenvoudige handelingen: enkel door erkend asbestverwijderaar  
Het materiaal kan niet verwijderd worden zonder te beschadigen en is het daarom aangewezen om deze asbesttoepassing te laten verwijderen door een erkend asbestverwijderaar. Informeer u onderaan dit attest in het hoofdstuk "Toelichting"

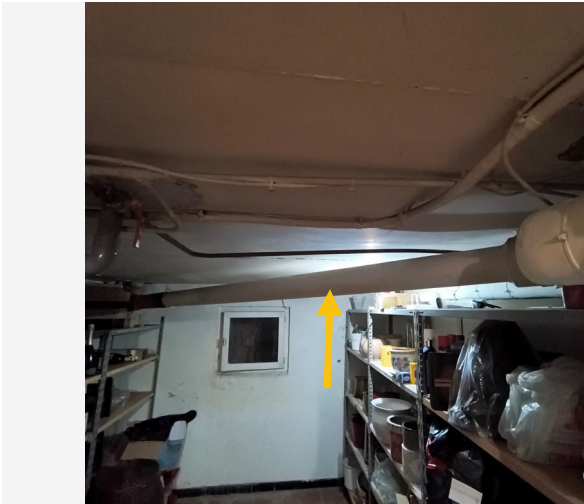
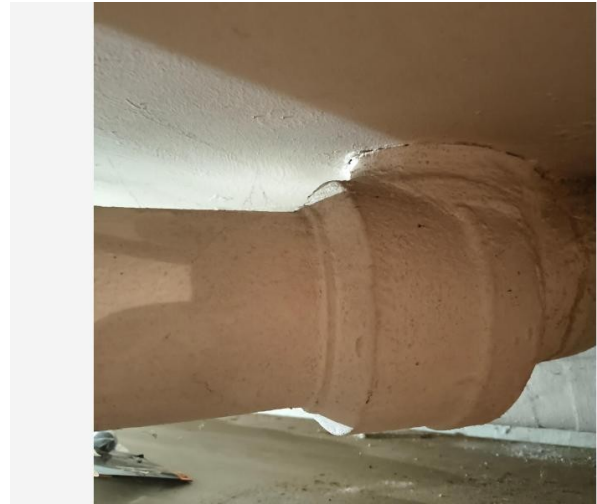
| Eindbeoordeling materiaalrisico | Verhoogd materiaalrisico en/of verhoogde kans op vezelvrijgave |

| Gebondenheid | Categorie 1: hechtgebonden in oorsprong |
| Asbestsoort (vezeltype) | Crocidoliet aanwezig |
| Toestand van het materiaal | Licht beschadigd, licht verweerd. Intacte calciumsilicaatplaat of materiaal met categorie 3-gebondenheid |

| Beschrijving | Asbestcementbuis |
| Eenvoudig bereikbaar | <p>Nee</p> <ul style="list-style-type: none"> <li>• Verwijdering tast de bouwkundige integriteit aan.</li> </ul> |

- Zorg voor een veilig beheer en verwijder dit asbestmateriaal wanneer het bij werken eenvoudig bereikbaar wordt. Controleer de toestand jaarlijks op wijzigingen.
- Voer bijkomende staalname(s) uit.

- Eenvoudige handelingen: enkel door erkend asbestverwijderaar  
Het materiaal kan niet verwijderd worden zonder te beschadigen en is het daarom aangewezen om deze asbesttoepassing te laten verwijderen door een erkend asbestverwijderaar. Informeer u onderaan dit attest in het hoofdstuk "Toelichting"

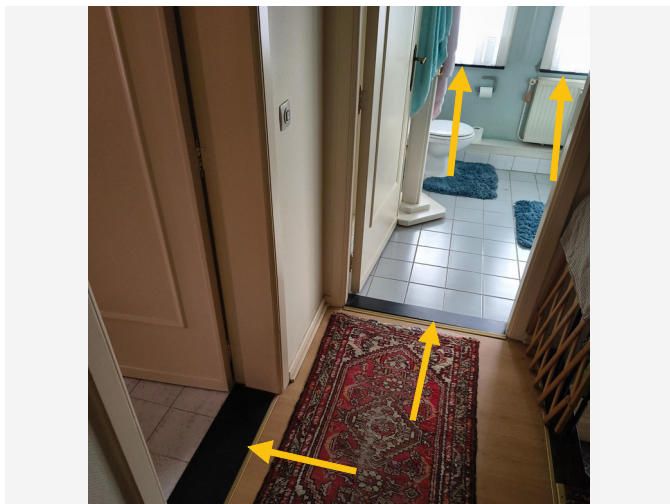
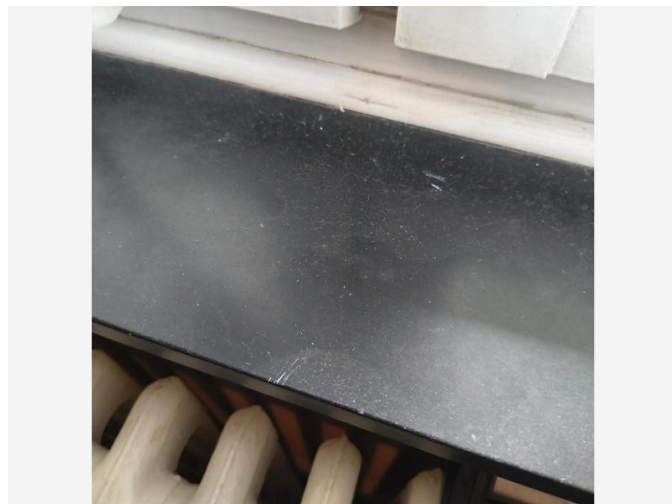
| Eindbeoordeling materiaalrisico | Laag materiaalrisico en/of verlaagde kans op vezelvrijgave |

| Gebondenheid | Categorie 1: hechtgebonden in oorsprong |
| Asbestsoort (vezeltype) | Alleen chrysotiel aanwezig |
| Toestand van het materiaal | Licht beschadigd, licht verweerd. Intacte calciumsilicaatplaat of materiaal met categorie 3-gebondenheid |

| Beschrijving | Vensterbanken/dorpels |

- Zorg voor een veilig beheer. Vermijd het beschadigen van het asbestmateriaal. Controleer de toestand jaarlijks op wijzigingen.

- Eenvoudige handelingen: mag via doe-het-zelf of door werknemer(s) met opleidingsattest eenvoudige handelingen  
U mag deze asbesttoepassing zelf verwijderen in zijn geheel zonder het materiaal te beschadigen. Fixeer het materiaal bij verwijdering en zorg dat het dubbel wordt verpakt. Maak gebruik van de nodige veiligheidsvoorzieningen (o.a. wegwerpoverall, FFP3-masker, handschoenen, overschoenen, ...). Informeer u onderaan dit attest in het hoofdstuk "Toelichting" en raadpleeg de website van OVAM: <https://ovam.vlaanderen.be/voorzorgsmaatregelen-bij-asbestverwijdering>

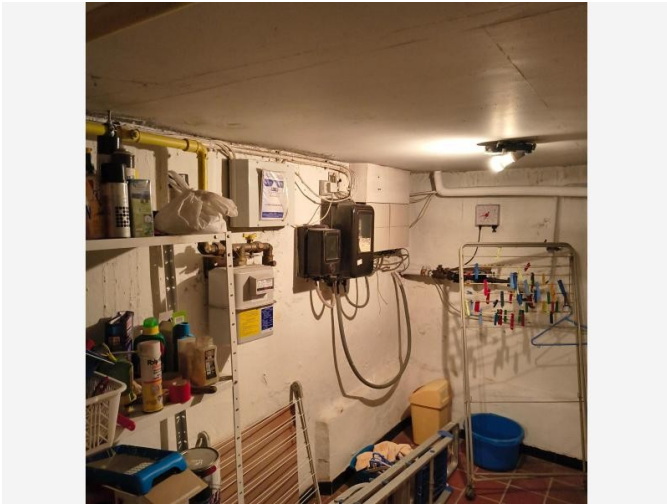
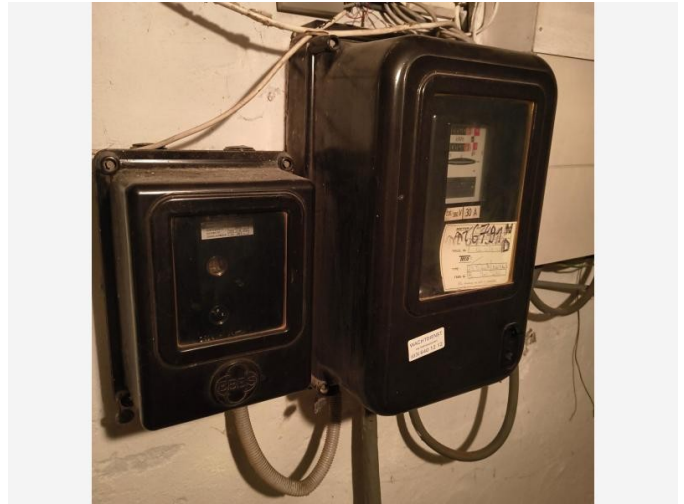
| Eindbeoordeling materiaalrisico | Laag materiaalrisico en/of verlaagde kans op vezelvrijgave |

| Asbestsoort (vezeltype) | Crocidoliet aanwezig |
| Toestand van het materiaal | Onbeschadigd, niet verweerd |

| Beschrijving | Bakeliet meter |

- Zorg voor een veilig beheer. Vermijd het beschadigen van het asbestmateriaal. Controleer de toestand jaarlijks op wijzigingen.
- Voer bijkomende staalname(s) uit.

- Eenvoudige handelingen: mag via doe-het-zelf of door werknemer(s) met opleidingsattest eenvoudige handelingen  
De meter is eigendom van netbeheerder Fluvius; u mag deze niet zelf verwijderen. Neem bij vragen contact op met Fluvius.

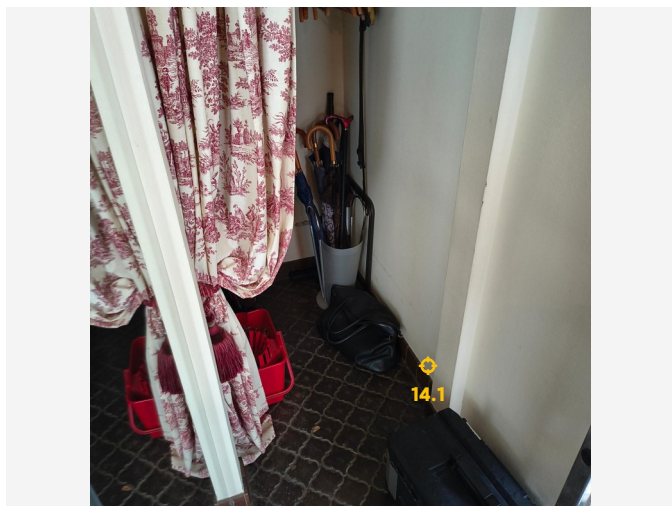
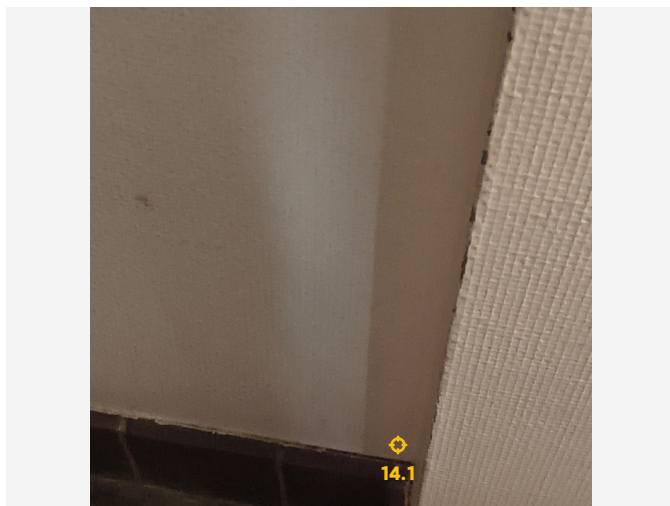
## Fiche 14: Pleisterwerk muren

Geen asbest

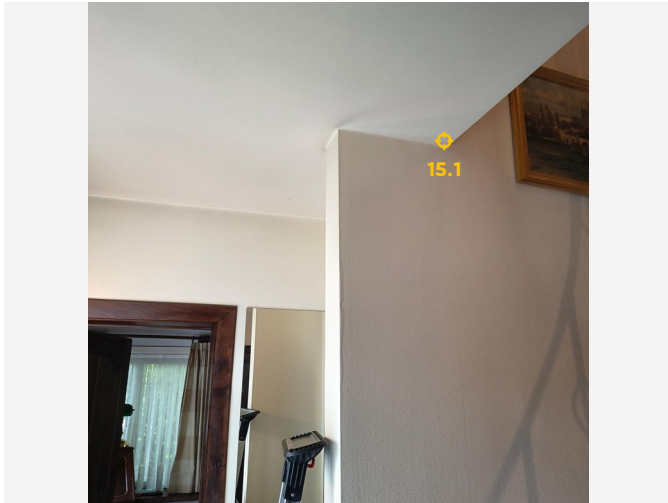
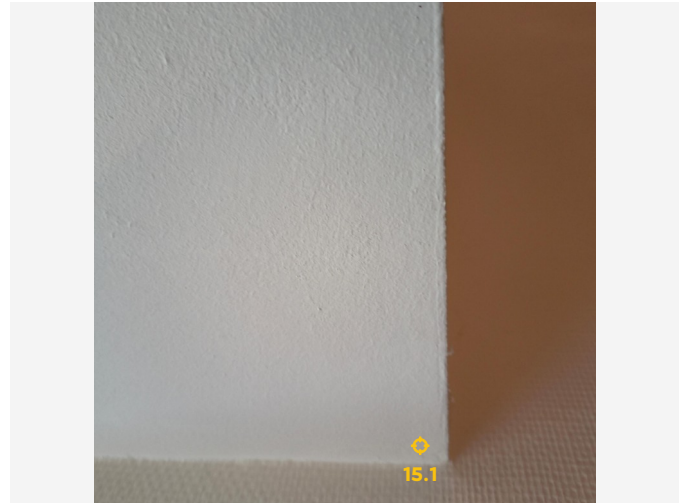
## Fiche 15: Pleisterwerk plafonds

Geen asbest

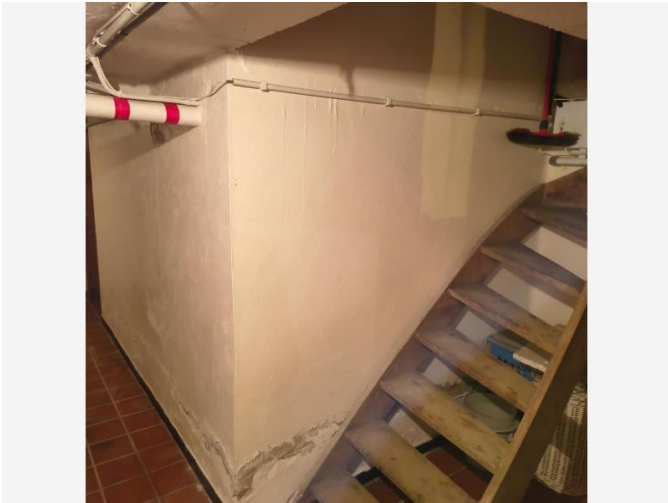
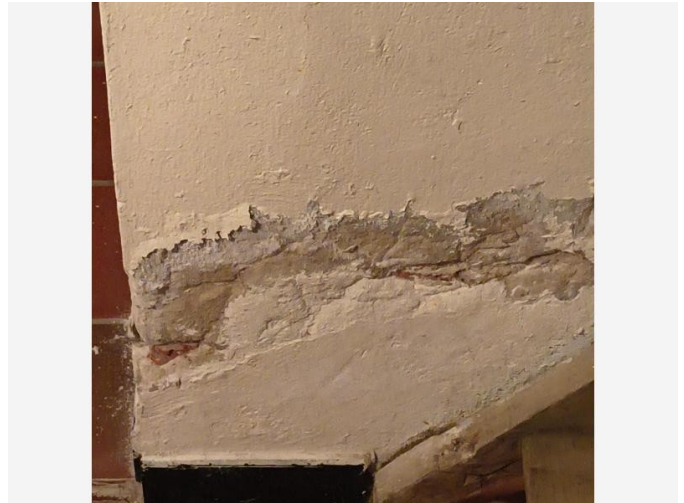
## Fiche 16: Cementering

Geen asbest

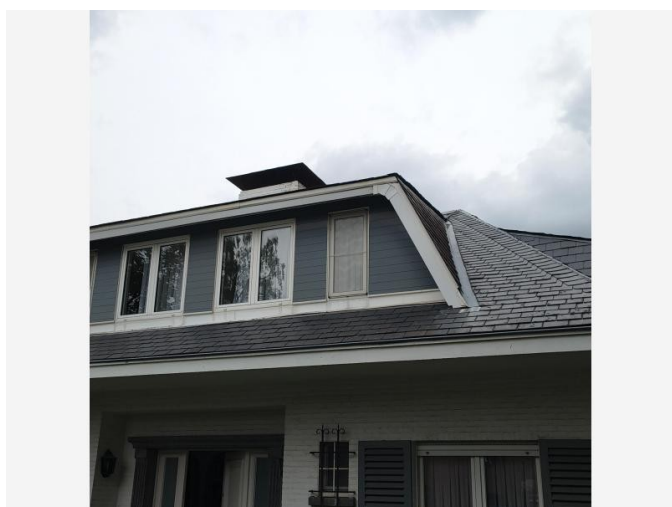
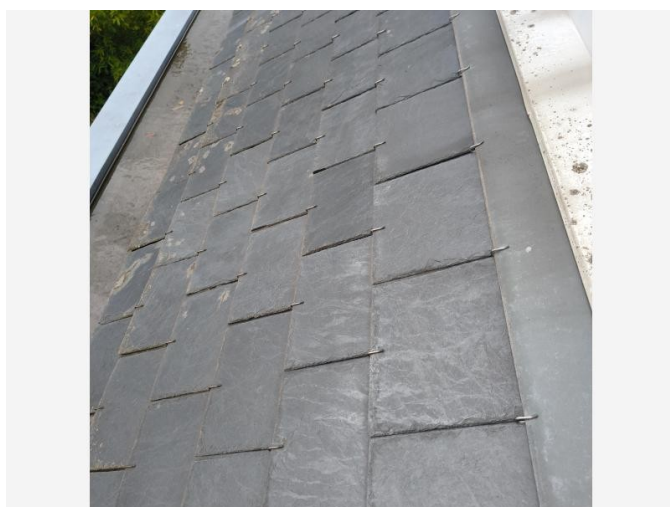
### Fiche 18: Natuurleien

| Beschrijving | Notitie | Terug te vinden op plannen |
|---|---|---|
| Fiche 18: Natuurleien | De dakleien bestaan uit natuursteen en zijn niet asbesthoudend. | Plan 1.5: Dak |
