# Asbestinventarisatetest

Canadastraat 64, 3530 Houthalen-Helchteren

Attestnummer : 20260413-000273.000

Uitgegeven op : 13.04.2026

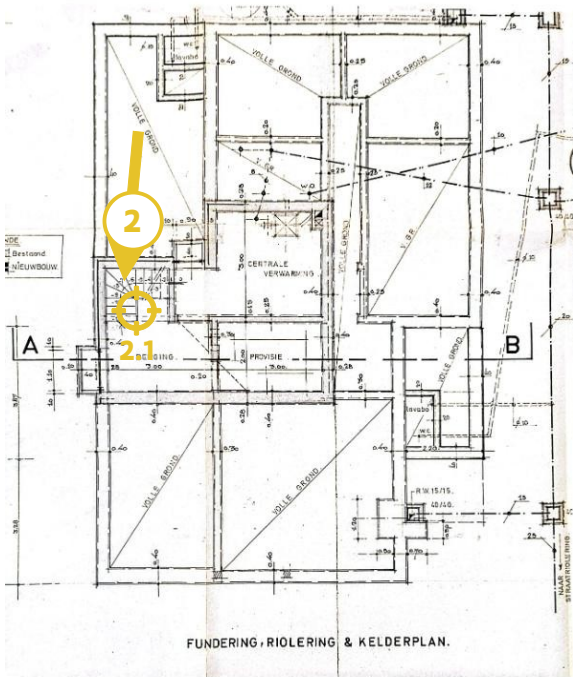
# Plan 1.1: Kelderplan

| Beschrijving | Type | Actie |
|---|---|---|
| 2. Traptreden keldertrap | Asbestmateriaal | Zorgvuldig beheren |
| 2.1 Code: Psnr.3 Traptreden kelder | Puntmonster | - |

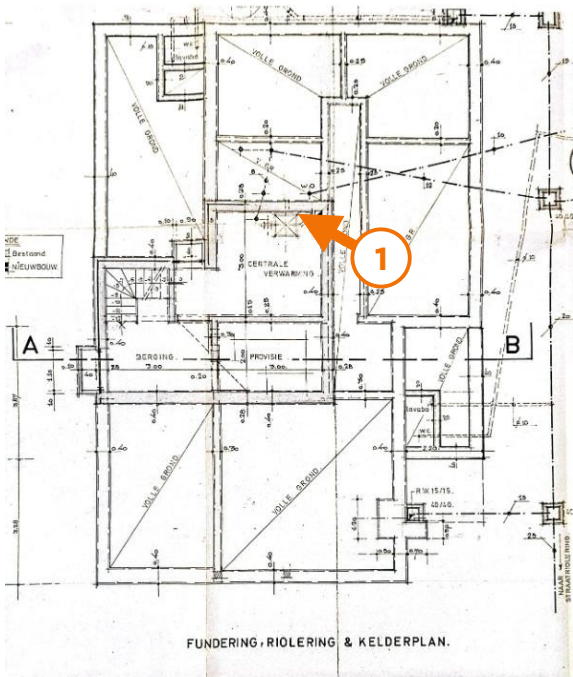
# Plan 1.2: Kelderplan

| Beschrijving | Type | Actie |
|---|---|---|
| 1. Dichting brander CV | Asbestmateriaal | Verwijderen |

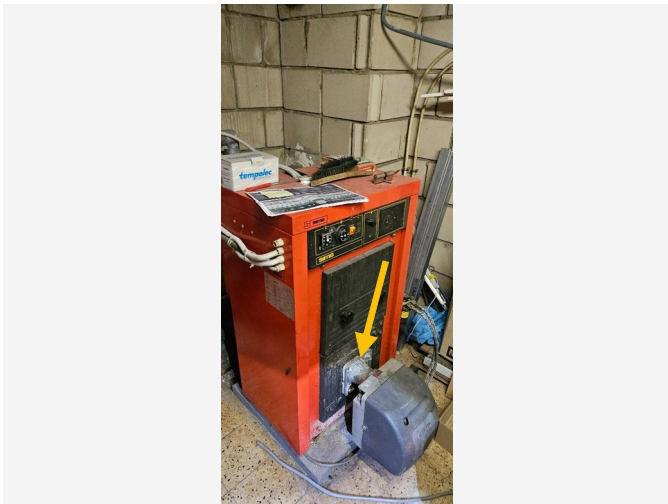
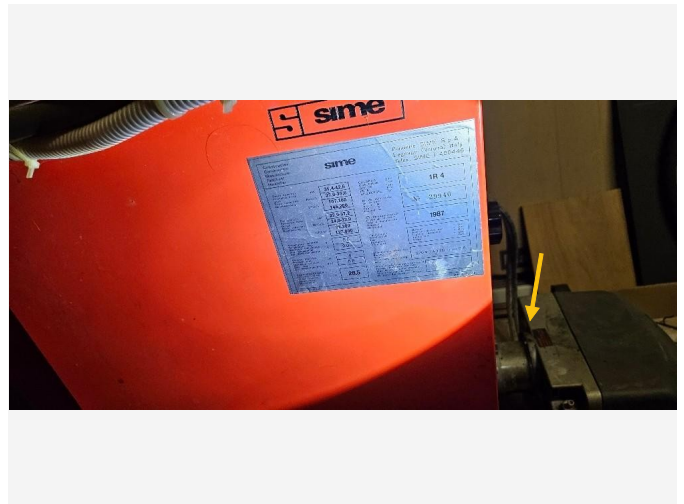
Het asbestmateriaal valt onder de mijlpaal van 2034.

Verwijderen

| Eindbeoordeling materiaalrisico | Laag materiaalrisico en/of verlaagde kans op vezelvrijgave |

| Gebondenheid | Categorie 2: niet-hechtgebonden met matrix |
| Asbestsoort (vezeltype) | Alleen chrysotiel aanwezig |
| Asbestconcentratie | Hoog ( $\geq 50\%$ ) |
| Toestand van het materiaal | Licht beschadigd, licht verweerd. Intacte calciumsilicaatplaat of materiaal met categorie 3-gebondenheid |

| Beschrijving | Dichting brander CV |
| Asbestmateriaal | Pakking, dichting |

- Zorg voor een veilig beheer. Vermijd het beschadigen van het asbestmateriaal. Controleer de toestand jaarlijks op wijzigingen.
- Voer bijkomende staalname(s) uit.

- Eenvoudige handelingen: mag via doe-het-zelf of door werknemer(s) met opleidingsattest eenvoudige handelingen  
Kan in gehele stukken verwijderd worden mits toepassing techniek eenvoudige handelingen (gebruik PBM's)  
Overvloedig te fixeren om vezelvrijgave te voorkomen.

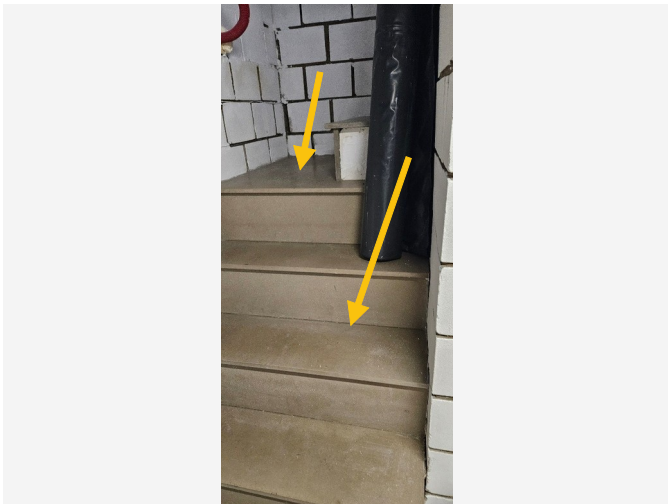
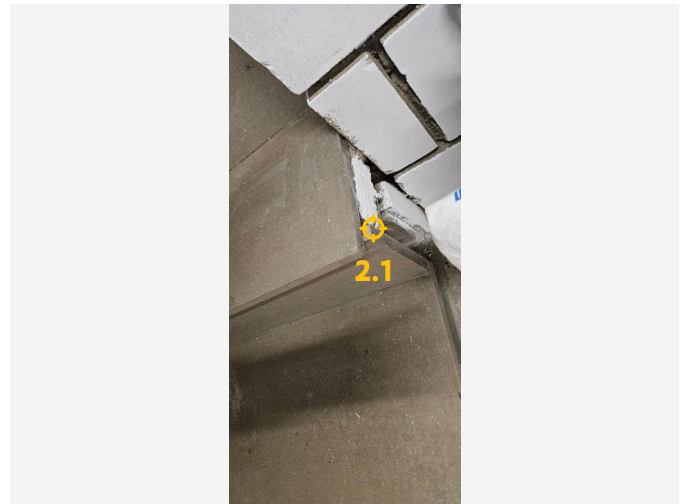
Het asbestmateriaal valt onder de mijlpaal van 2040.

Zorgvuldig beheren

| Eindbeoordeling materiaalrisico | Zeer laag materiaalrisico en/of zeer lage kans op vezelvrijgave |

| Gebondenheid | Categorie 1: hechtgebonden in oorsprong |
| Asbestconcentratie | Laag (< 50%) |
| Toestand van het materiaal | Onbeschadigd, niet verweerd |

| # | Type | Referentie | Resultaat |
|---|---|---|---|
| 2.1 | Puntmonster | Psnr.3 Traptreden kelder | Chrysotiel |

| Beschrijving | Traptreden keldertrap |

- Zorg voor een veilig beheer. Vermijd het beschadigen van het asbestmateriaal. Controleer de toestand jaarlijks op wijzigingen.
- Voer bijkomende staalname(s) uit.

- Eenvoudige handelingen: mag via doe-het-zelf of door werknemer(s) met opleidingsattest eenvoudige handelingen  
Kan in gehele stukken verwijderd worden mits toepassing techniek eenvoudige handelingen (gebruik PBM's)

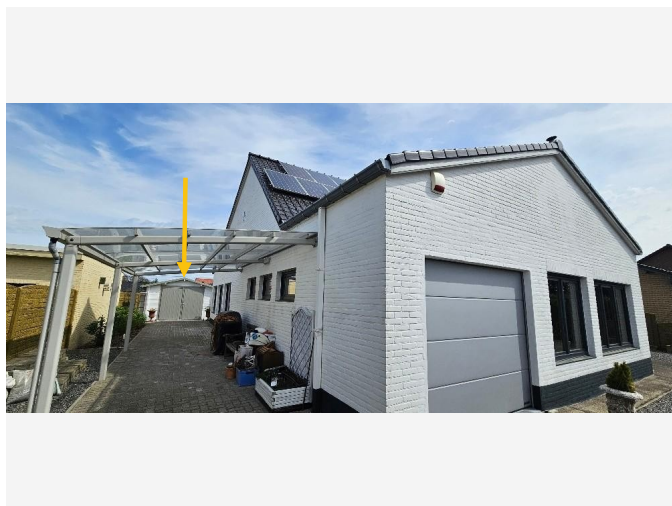
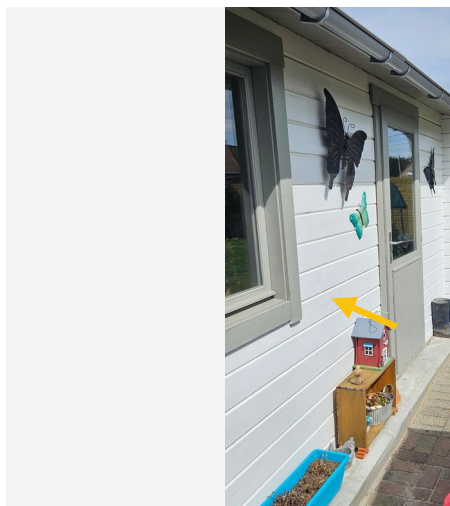
Houten constructie, geen verdachte materialen. Zie ook recente factuur van aankoop.

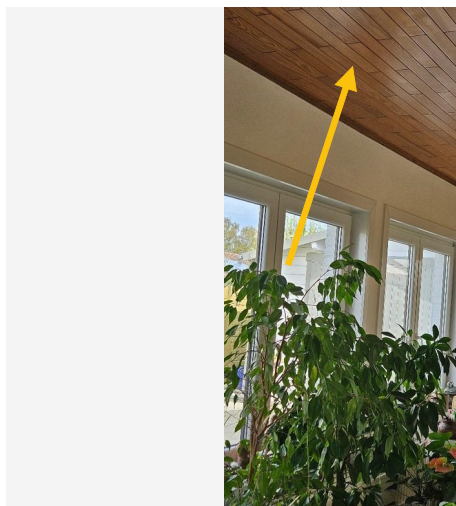
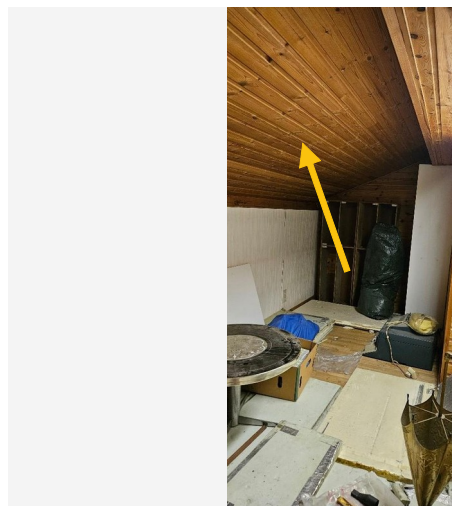
Er werden butien de 3 slaapkamers en de garage op gelijkvloers + verdieping overal of gyprocplafonds oftewel houten latjes voorzien.

Als deskundige kan ik geen uitspraak doen over eventuele asbestverdachte toepassingen die aanwezig zijn of verborgen zitten achter de gyprocplafonds. Bij renovaties, sloop of verbouwingen is het aan te raden een destructieve asbestinventaris op te stellen voor deze ruimtes.

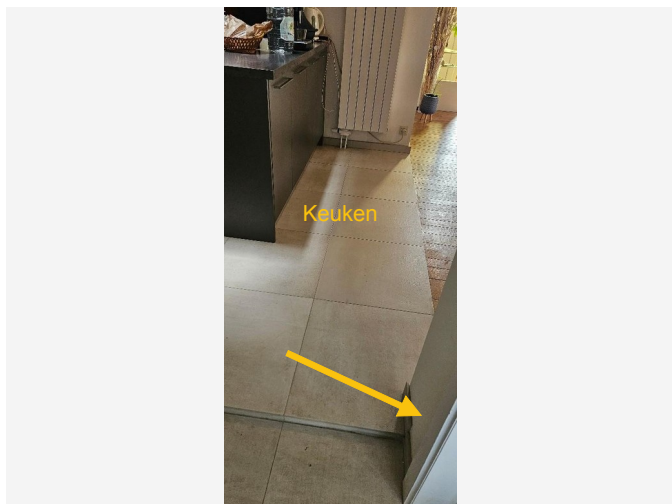
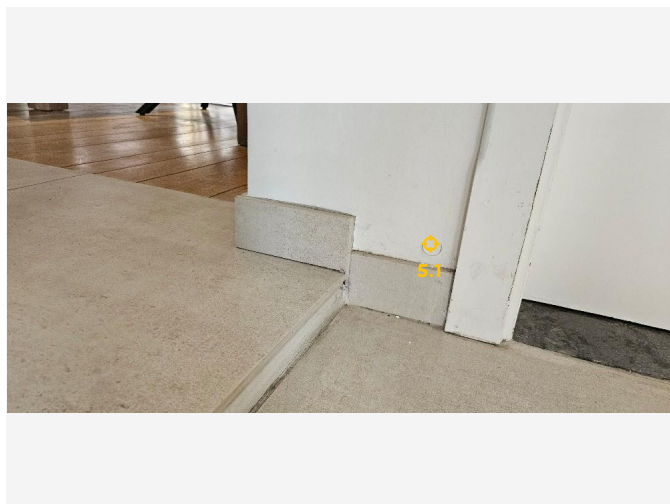
## Fiche 5: Pleisterwerk wanden

Geen asbest

| # | Type | Referentie | Resultaat |
|---|---|---|---|
| 5.1 | Mengmonster | Msnr.1 Pleisterwerk wanden | Geen asbest |

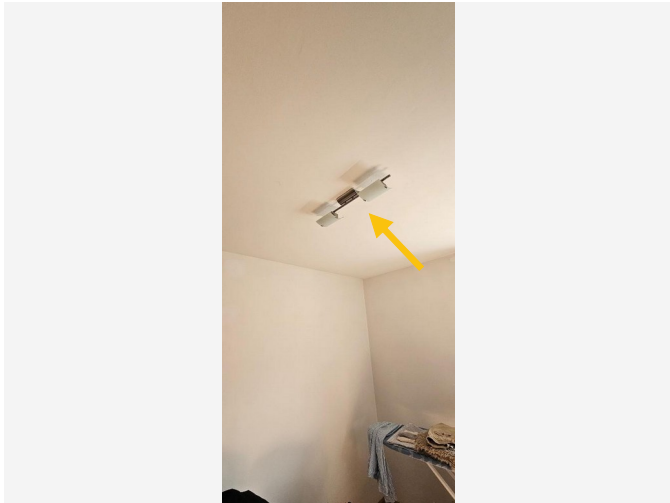
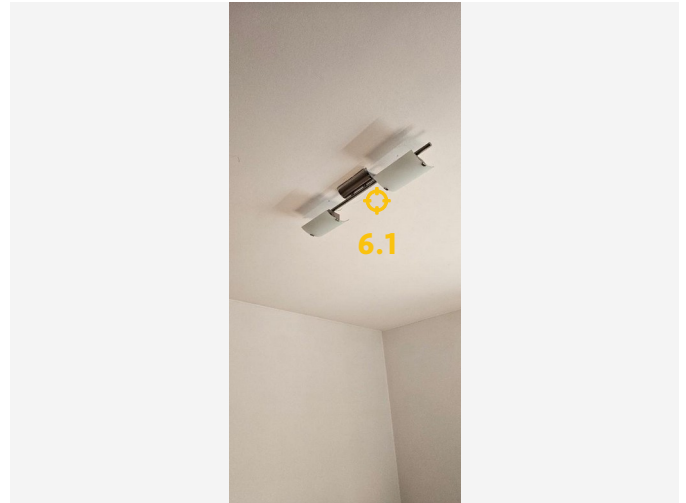
## Fiche 6: Pleisterwerk plafond

Geen asbest

| # | Type | Referentie | Resultaat |
|---|---|---|---|
| 6.1 | Mengmonster | Msnr.2 Pleisterwerk plafond | Geen asbest |

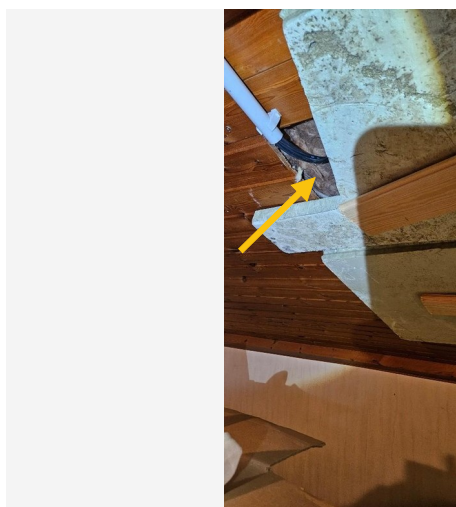
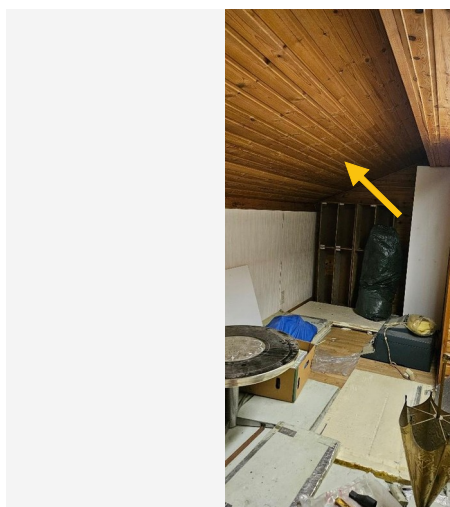
### Fiche 7: Onderdak woning

| Beschrijving | Notitie | Terug te vinden op plannen |
|---|---|---|
| Fiche 7: Onderdak woning | Zie factuur, bestaand onderdak is vervangen door 'Delta Vittax en stoflatten' | Plan 1.7: Verdiepingplan |

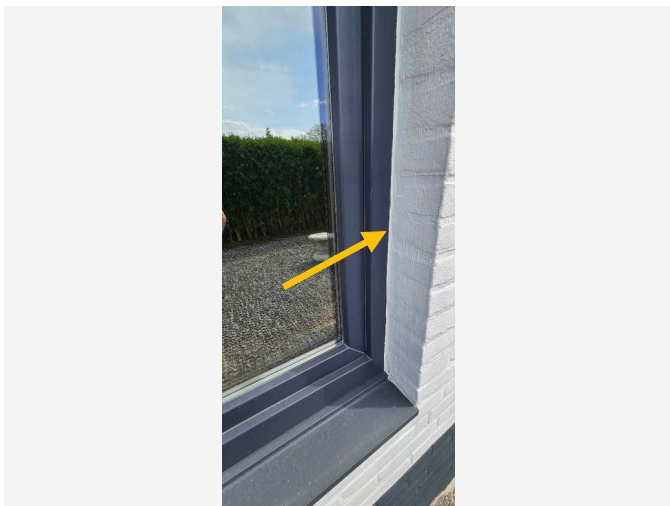
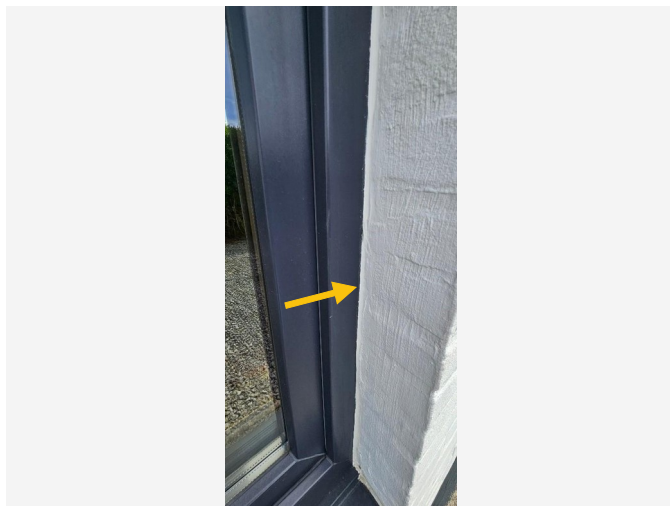
## Fiche 8: Kitwerk ramen en deuren

| Beschrijving | Notitie | Terug te vinden op plannen |
|---|---|---|
| Fiche 8: Kitwerk ramen en deuren | Geen verdachte kitwerk, zachte siliconen.<br><br>Alle ramen en deuren zijn vernieuwd alsook het kitwerk hieraan. | - |

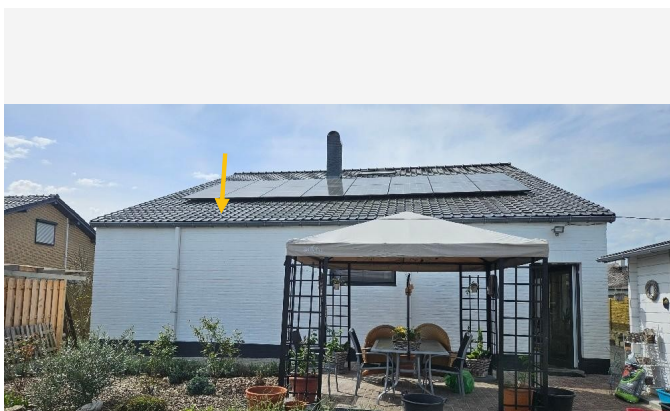
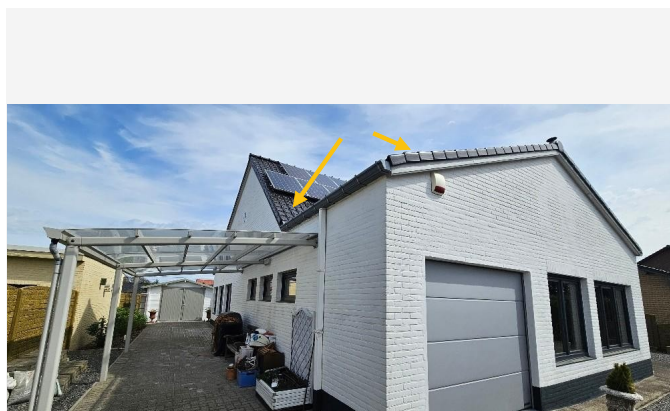
## Fiche 9: Dakbedekking

| Beschrijving | Notitie | Terug te vinden op plannen |
|---|---|---|
| Fiche 9: Dakbedekking | Het dak is volledig vernieuwd, zie factuur als bewijsstuk. | - |

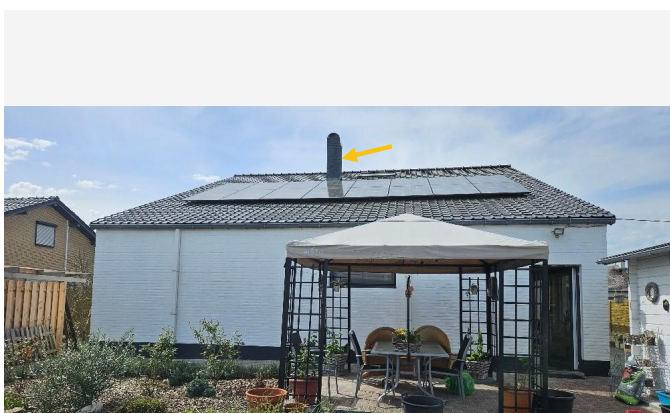
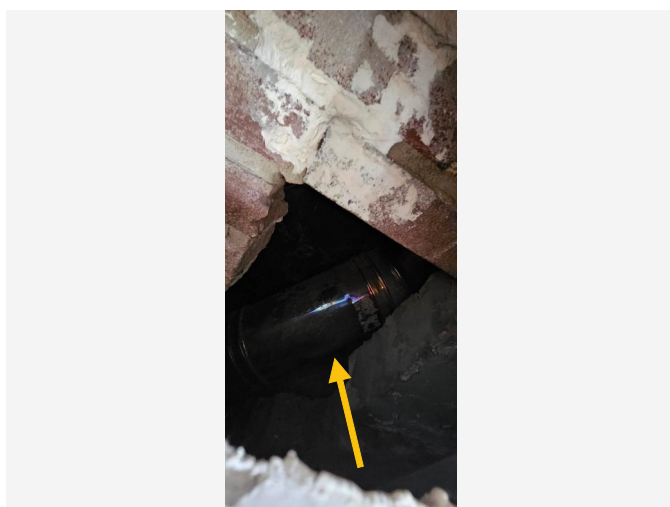
## Fiche 10: Rookgaskanaal

| Beschrijving | Notitie | Terug te vinden op plannen |
|---|---|---|
| Fiche 10: Rookgaskanaal | Gemetselde schoorsteen met een metalen buis erin als rookgaskanaal. | Plan 1.3: Grondplan |
