# Asbestinventarisatetest

Schoolstraat 6, 2470 Retie

Attestnummer : **20260714-000523.000**

**Asbestveilig** (maar mogelijk niet asbestvrij)

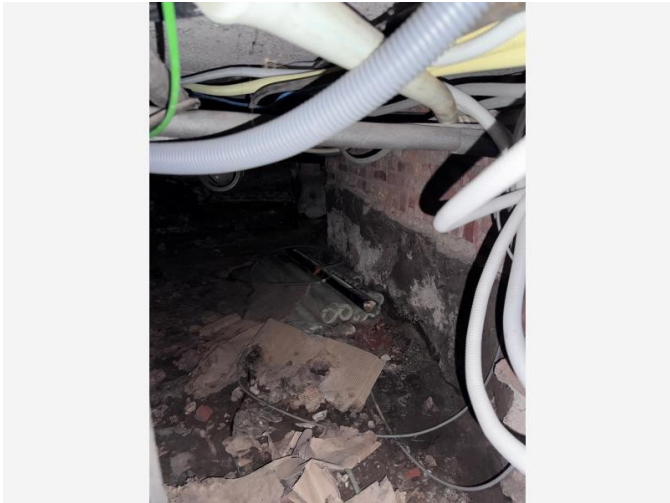
Situeringsfoto

**Reden:** Het onderzoek kan niet uitgevoerd worden binnen de bepalingen van de Welzijnswet

**Uitleg van de asbestdeskundige:** De kruipkelder bevindt zich een deel van de woning (ander deel op volle grond) en heeft een vrije hoogte van minder dan 1,5 meter. Conform het inspectieprotocol is een fysieke betreding van deze ruimte niet verplicht.

- Toegankelijkheid: beperkte fysieke toegang door de lage hoogte
- Veiligheid: verhoogd risico op letsels bij betreding
- Proportionaliteit: disproportionele inspanning in verhouding tot het te verwachten inspectieresultaat

Vanuit het kelderluik werd een visuele inspectie uitgevoerd. Hierbij werden geen asbestverdachte materialen waargenomen; enkel kunststof leidingen zijn zichtbaar. Door de beperkte zichtbaarheid kan de mogelijke aanwezigheid van asbesthoudende materialen in de kruipkelder echter niet volledig worden uitgesloten.

De kruipkelder wordt opgenomen in het asbestattest als niet-geïnspecteerde zone met een gemotiveerde onderzoeksbeperking.

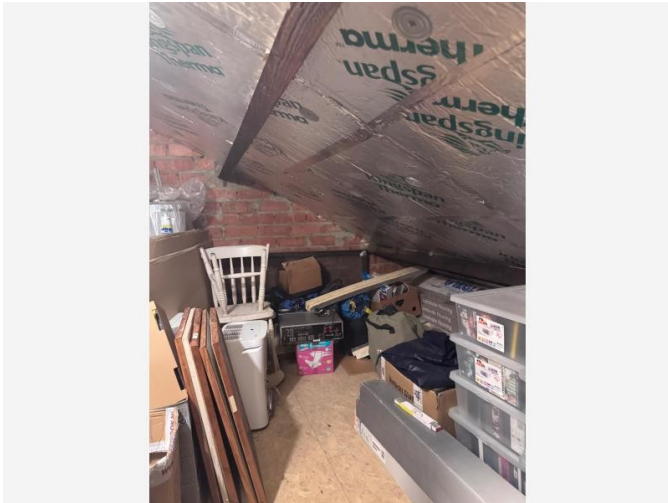
Situeringsfoto

**Reden:** Er is geen volledige risicobeoordeling mogelijk

**Uitleg van de asbestdeskundige:** De te inspecteren zone betreft het onderdak van het hellend dak en plat dak. Deze zone is niet toegankelijk voor een visuele inspectie conform het niet-destructieve onderzoek, omwille van de volgende gemotiveerde beperkingen:

- Binnenzijde: het onderdak is volledig afgewerkt met isolatie en/of plaatmateriaal, waardoor de onderliggende lagen niet zichtbaar zijn.
- Buitenzijde: op het hellend dak werd een overzetdak geplaatst, waardoor het oorspronkelijke onderdak niet rechtstreeks kan worden waargenomen.
- Buitenzijde: op het plat dak werd EPDM geplaatst, waardoor het oorspronkelijke onderdak niet rechtstreeks kan worden waargenomen.
- Proportionaliteit: het verwijderen van binnenaafwerking of dakbedekking om het onderdak zichtbaar te maken betreft een destructieve handeling en valt buiten de scope van het niet-destructieve onderzoek.

- Vanuit de binnenzijde werd een visuele inspectie uitgevoerd van de zichtbare dakafwerking (isolatie, plaatwerk). Het onderdak zelf kon niet worden beoordeeld.
- Aan de buitenzijde kon het onderdak evenmin worden beoordeeld door de aanwezigheid van het overzetdak en EPDM-bedekking.

Het onderdak wordt in het asbestattest opgenomen als niet-geïnspecteerde zone met een gemotiveerde onderzoeksbeperking wegens ontoegankelijkheid door afwerking en overzetdak. De aan- of afwezigheid van een asbestverdacht onderdak kan hiermee niet worden uitgesloten.

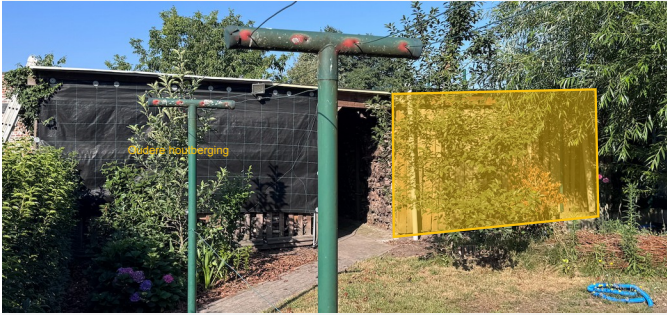
*Situeringsfoto*

**Bouwjaar:** 2012

*Constructies gebouwd vanaf 2001 moeten niet onderzocht worden*

| Opmerking | <p>Op basis van een analyse van de historische luchtfoto's en kaarten op Geopunt werd vastgesteld dat de betrokken constructie pas na 2000 werd opgericht, en dit meerbepaald tussen 2012 en 2026. Deze datering valt na de algemene uitfasering van asbesthoudende bouwmaterialen in reguliere residentiële toepassingen.</p> <p>Tijdens de visuele inspectie werden geen bouwmaterialen, afwerkingen of technische toepassingen aangetroffen die volgens de geldende regelgeving of gangbare risicoprofielen aanleiding geven tot een verdachte asbesttoepassing. De aanwezige materialen vertonen kenmerken die overeenstemmen met moderne, asbestvrije bouwproducten.</p> <p>Conclusie:</p> <p>Op basis van zowel het historisch onderzoek als de materiële vaststellingen ter plaatse zijn er geen aanwijzingen dat de onderzochte constructies verdachte of asbestverdachte materialen bevatten.</p> <p>Opmerking:</p> <p>De effectieve bouwdatum of plaatsingsdatum van de constructie kan niet met zekerheid worden aangetoond op basis van de beschikbare documentatie. Conform de verplichtingen binnen het registratiesysteem wordt daarom de oudst mogelijke datering vermeld die uit het historisch kaartmateriaal kan worden afgeleid. Deze datum dient uitsluitend als administratieve invulling en vormt geen bewijs van het werkelijke bouwjaar.</p> |

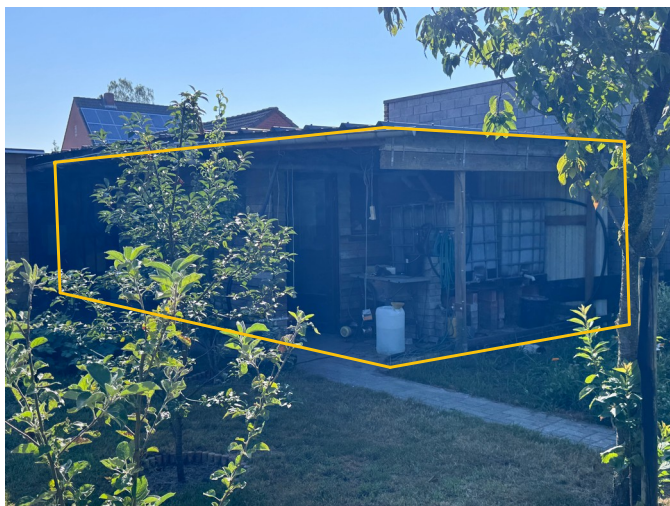
*Situeringsfoto*

**Bouwjaar:** 2012

*Constructies gebouwd vanaf 2001 moeten niet onderzocht worden*

| Opmerking | <p>Op basis van een analyse van de historische luchtfoto's en kaarten op Geopunt werd vastgesteld dat de betrokken constructie pas na 2000 werd opgericht, en dit meerbepaald tussen 2012 en 2021. Deze datering valt na de algemene uitfasering van asbesthoudende bouwmaterialen in reguliere residentiële toepassingen.</p> <p>Tijdens de visuele inspectie werden geen bouwmaterialen, afwerkingen of technische toepassingen aangetroffen die volgens de geldende regelgeving of gangbare risicoprofielen aanleiding geven tot een verdachte asbesttoepassing. De aanwezige materialen vertonen kenmerken die overeenstemmen met moderne, asbestvrije bouwproducten.</p> <p>Conclusie:</p> <p>Op basis van zowel het historisch onderzoek als de materiële vaststellingen ter plaatse zijn er geen aanwijzingen dat de onderzochte constructies verdachte of asbestverdachte materialen bevatten.</p> <p>Opmerking:</p> <p>De effectieve bouwdatum of plaatsingsdatum van de constructie kan niet met zekerheid worden aangetoond op basis van de beschikbare documentatie. Conform de verplichtingen binnen het registratiesysteem wordt daarom de oudst mogelijke datering vermeld die uit het historisch kaartmateriaal kan worden afgeleid. Deze datum dient uitsluitend als administratieve invulling en vormt geen bewijs van het werkelijke bouwjaar.</p> |

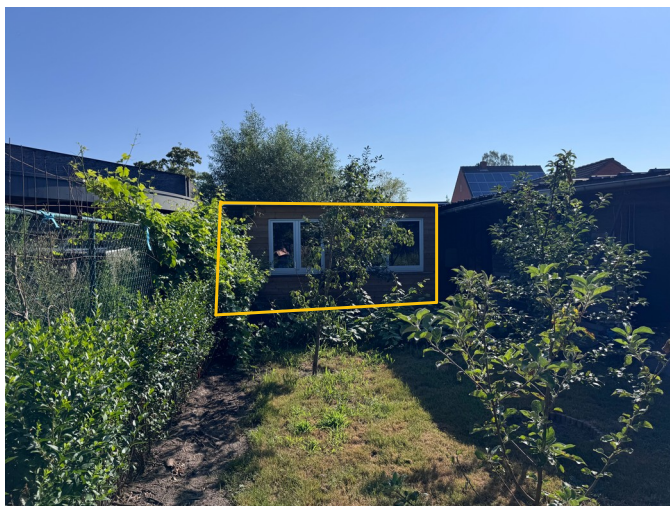
*Situeringsfoto*

**Bouwjaar:** 2012

*Constructies gebouwd vanaf 2001 moeten niet onderzocht worden*

| Opmerking | <p>Op basis van een analyse van de historische luchtfoto's en kaarten op Geopunt werd vastgesteld dat de betrokken constructie pas na 2000 werd opgericht, en dit meerbepaald tussen 2012 en 2021. Deze datering valt na de algemene uitfasering van asbesthoudende bouwmaterialen in reguliere residentiële toepassingen.</p> <p>Tijdens de visuele inspectie werden geen bouwmaterialen, afwerkingen of technische toepassingen aangetroffen die volgens de geldende regelgeving of gangbare risicoprofielen aanleiding geven tot een verdachte asbesttoepassing. De aanwezige materialen vertonen kenmerken die overeenstemmen met moderne, asbestvrije bouwproducten.</p> <p>Conclusie:</p> <p>Op basis van zowel het historisch onderzoek als de materiële vaststellingen ter plaatse zijn er geen aanwijzingen dat de onderzochte constructies verdachte of asbestverdachte materialen bevatten.</p> <p>Opmerking:</p> <p>De effectieve bouwdatum of plaatsingsdatum van de constructie kan niet met zekerheid worden aangetoond op basis van de beschikbare documentatie. Conform de verplichtingen binnen het registratiesysteem wordt daarom de oudst mogelijke datering vermeld die uit het historisch kaartmateriaal kan worden afgeleid. Deze datum dient uitsluitend als administratieve invulling en vormt geen bewijs van het werkelijke bouwjaar.</p> |

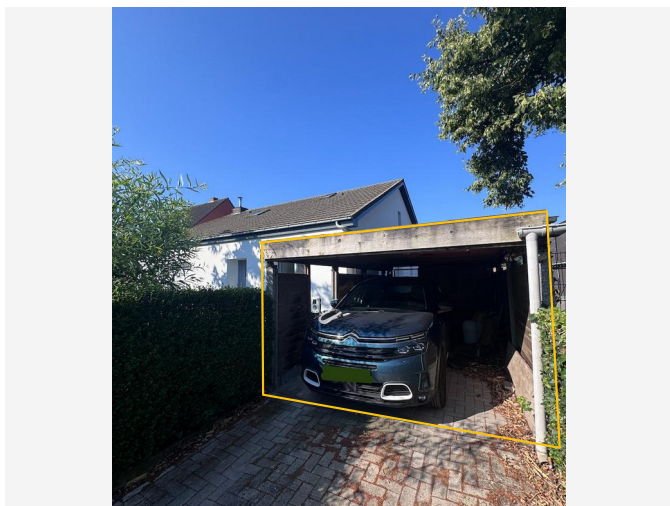
*Situeringsfoto*

**Bouwjaar:** 2012

*Constructies gebouwd vanaf 2001 moeten niet onderzocht worden*

| Opmerking | <p>Op basis van een analyse van de historische luchtfoto's en kaarten op Geopunt werd vastgesteld dat de betrokken constructie pas na 2000 werd opgericht, en dit meerbepaald tussen 2012 en 2026. Deze datering valt na de algemene uitfasering van asbesthoudende bouwmaterialen in reguliere residentiële toepassingen.</p> <p>Tijdens de visuele inspectie werden geen bouwmaterialen, afwerkingen of technische toepassingen aangetroffen die volgens de geldende regelgeving of gangbare risicoprofielen aanleiding geven tot een verdachte asbesttoepassing. De aanwezige materialen vertonen kenmerken die overeenstemmen met moderne, asbestvrije bouwproducten.</p> <p>Conclusie:</p> <p>Op basis van zowel het historisch onderzoek als de materiële vaststellingen ter plaatse zijn er geen aanwijzingen dat de onderzochte constructies verdachte of asbestverdachte materialen bevatten.</p> <p>Opmerking:</p> <p>De effectieve bouwdatum of plaatsingsdatum van de constructie kan niet met zekerheid worden aangetoond op basis van de beschikbare documentatie. Conform de verplichtingen binnen het registratiesysteem wordt daarom de oudst mogelijke datering vermeld die uit het historisch kaartmateriaal kan worden afgeleid. Deze datum dient uitsluitend als administratieve invulling en vormt geen bewijs van het werkelijke bouwjaar.</p> |

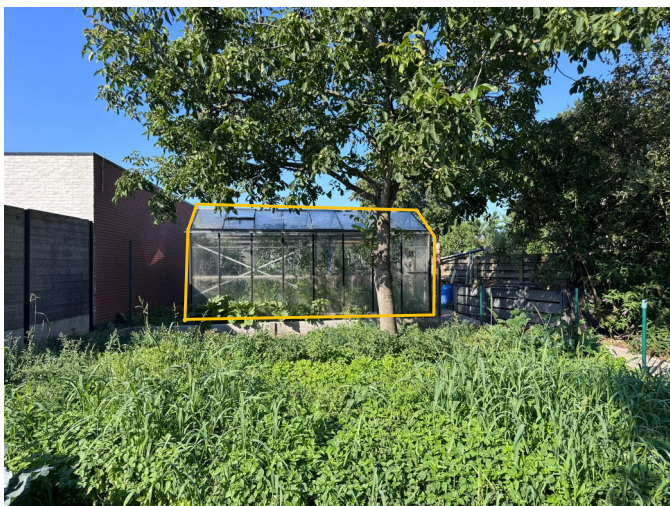
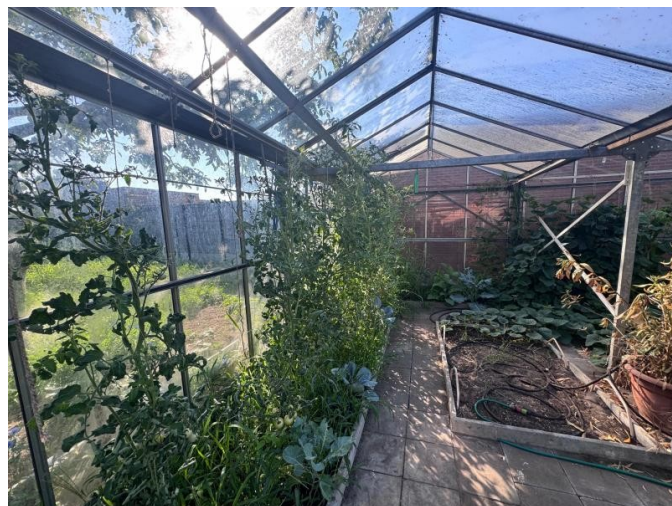
Tijdens de inspectie werd een serreconstructie beoordeeld waarvan de toegepaste materialen (glas, aluminium of staal, kunststof panelen, moderne afdichtingsmaterialen) geen kenmerken vertonen die overeenkomen met historisch gebruikte asbesthoudende toepassingen.

De constructie bevat geen asbestverdachte plaatmaterialen, geen asbestcementleien, geen menuiserie-achtige elementen, en geen pakkingen of dichtingen die volgens het Inspectieprotocol als asbestverdacht moeten worden beschouwd.

- De serre bestaat uit zichtbare, moderne materialen die volledig identificeerbaar zijn binnen het niet-destructieve onderzoek.
- Er zijn geen cementgebonden platen, geen vezelversterkte elementen en geen historische dak- of wandmaterialen aanwezig die als asbestverdacht worden geclassificeerd.
- De toegepaste afdichtingen en verbindingen vertonen geen kenmerken van oudere asbesthoudende pakkingen.

Op basis van de visuele inspectie en conform het Inspectieprotocol wordt deze serre niet-asbestverdacht bevonden.

Er is geen staalname vereist en geen verdere analyse nodig.

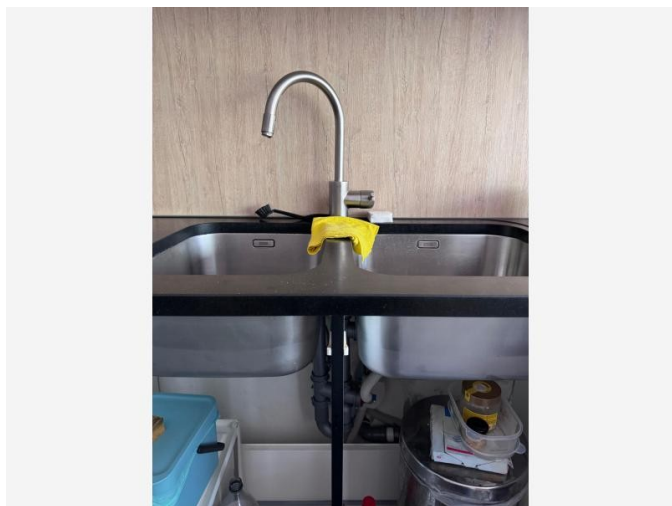
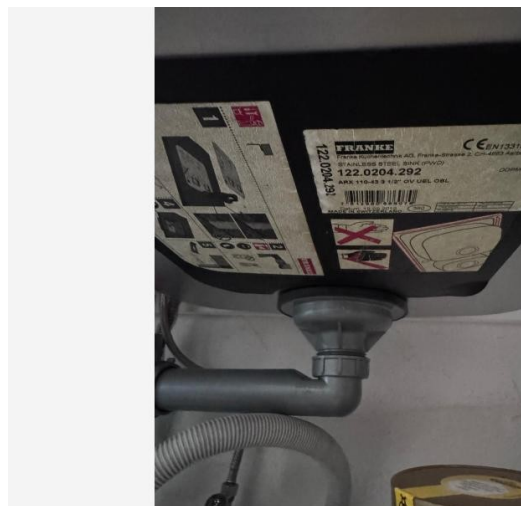
Tijdens de inspectie werd aan de onderzijde van de spoelbak in de keuken een antidreunlaag aangetroffen. Deze bestaat uit een grijze tot zwarte aangebrachte kunststof coating, bedoeld om contactgeluid te dempen.

- De antidreunlaag is zichtbaar en toegankelijk.
- De toepassing vertoont kenmerken van moderne, kunststof dempingslagen, zoals een homogeen oppervlak, een elastische structuur en een afwerking die overeenkomt met hedendaagse productiemethoden.
- De visuele kenmerken komen niet overeen met historisch gebruikte dempingslagen waarin asbest in het verleden werd toegepast (zoals bitumineuze of vezelversterkte coatings).
- Het fabricagejaar is zichtbaar aanwezig op de toepassing en dateert van 2019.

- De aangetroffen antidreunlaag wordt op basis van de uitgevoerde inspectie en de beschikbare documentatie als niet-asbestverdacht beschouwd.
- Er werd geen staalname uitgevoerd, aangezien er geen indicatie was van asbestverdacht materiaal.
- Verdere inspectie is niet vereist conform het Inspectieprotocol.

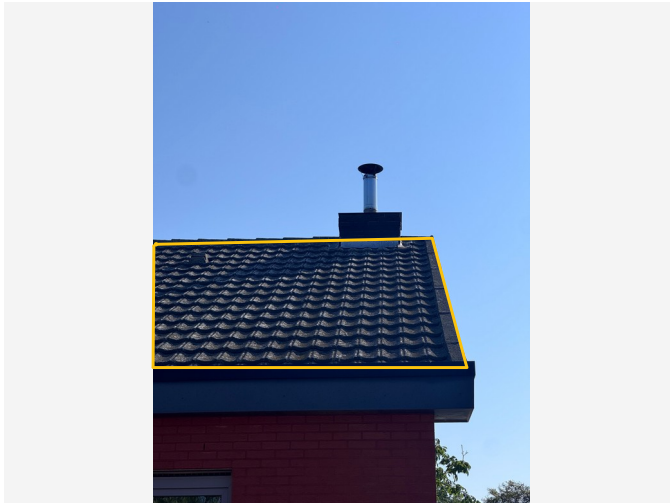
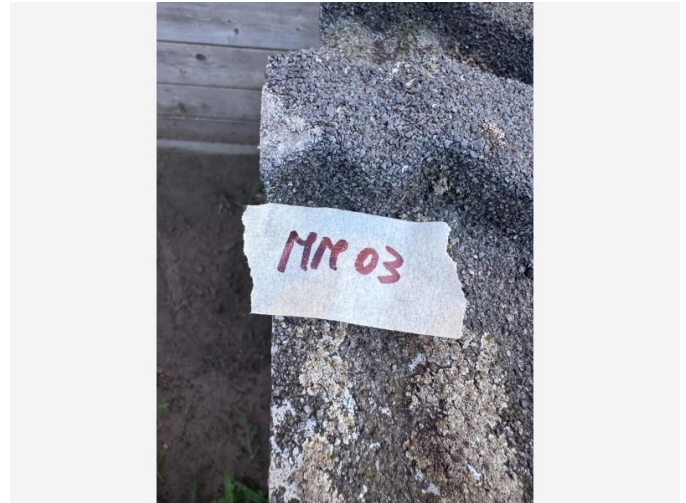
Geen asbest

| # | Type | Referentie | Resultaat |
|---|---|---|---|
| 9.1 | Puntmonster | MM03 - Asfaltering overzetdak | Geen asbest |

| <p><b>Opmerking</b></p> | <p>Het hellend dak bestaat uit overzetplaten met een asfaltcoating. Gezien de ouderdom, het materiaaltype en de historische toepassing van deze producten wordt deze afwerking conform het Inspectieprotocol als asbestverdacht beschouwd.</p> <p>De hoeveelheden worden weergegeven als beredeneerde schattingen, gebaseerd op visuele vaststellingen en uitgevoerde staalnames.</p> <p>Specifieke vaststellingen:</p> <ul style="list-style-type: none"> <li>- De coating is zichtbaar en rechtstreeks toegankelijk op het overzetdak, waardoor monsternamen mogelijk was.</li> <li>- De toepassing vertoont kenmerken van historisch gebruikte afdichtingslagen, waarvoor de aanwezigheid van asbest niet kan worden uitgesloten zonder analyse.</li> <li>- De vastgestelde hoeveelheid betreft een inschatting, aangezien de coating niet overal homogeen aanwezig is en bepaalde zones moeilijker visueel te beoordelen zijn.</li> </ul> <p>Monsternamen en analyse:</p> <ul style="list-style-type: none"> <li>- Conform het Inspectieprotocol is een monsternamen en labo-analyse vereist om een verdachte toepassing als niet-asbesthoudend te kunnen identificeren.</li> <li>- De staalnames werden uitgevoerd via steekproeven, volgens de methodologie beschreven in het inspectieprotocol.</li> <li>- De stalen werden geanalyseerd door een FOD WASO-erkend asbestlaboratorium.</li> </ul> <p>Opmerking bij onderliggende lagen:</p> <ul style="list-style-type: none"> <li>- De uitgevoerde staalnamen zijn niet noodzakelijk representatief voor onderliggende lagen van het dak of voor eventuele oudere bitumineuze toepassingen die zich onder het overzetdak kunnen bevinden.</li> <li>- Deze onderlagen kunnen asbestverdacht zijn, afhankelijk van ouderdom, samenstelling en eventuele historische renovaties.</li> <li>- Indien tijdens toekomstige werken (bv. renovatie, vervanging, openname) verdachte onderlagen worden aangetroffen, is het aangewezen om bijkomende controle en eventueel aanvullende staalnamen te laten uitvoeren door een asbestdeskundige.</li> </ul> |

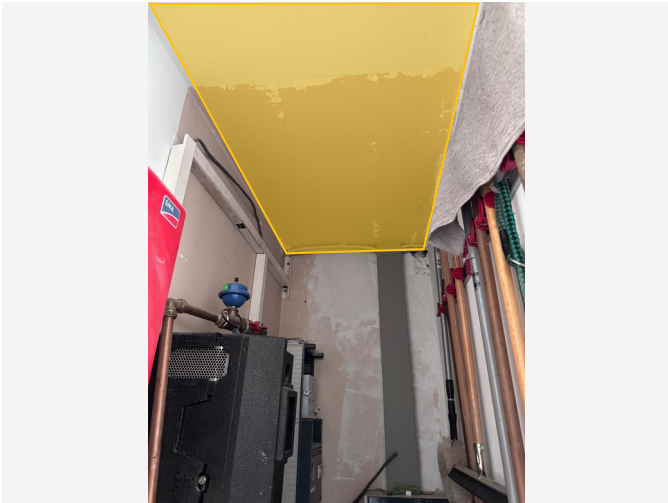
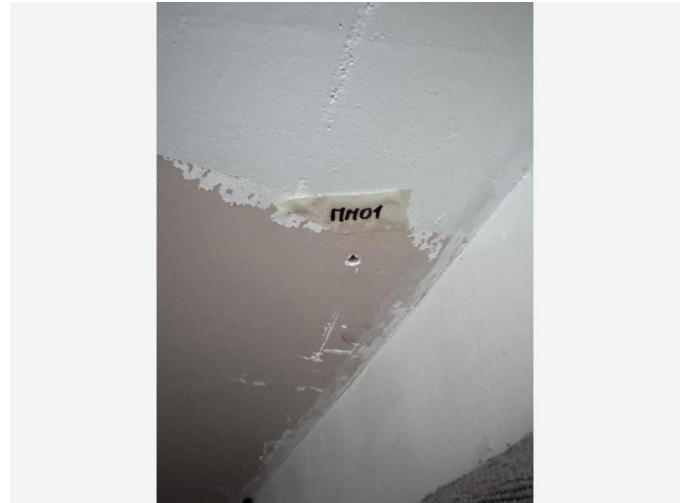
## Fiche 10: Woning - Pleister plafond

Geen asbest

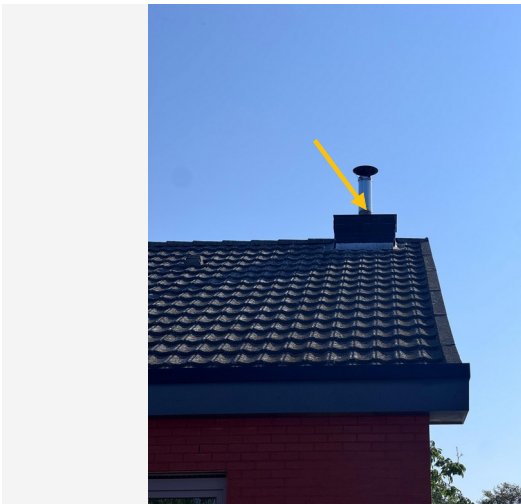
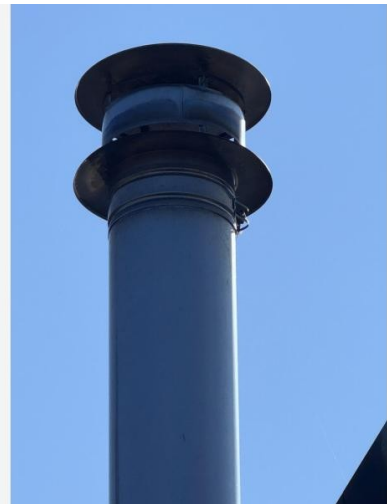
## Fiche 16: Woning - Metalen rookgaskanaal

| <p>Fiche 16: Woning - Metalen rookgaskanaal</p> | <p>Tijdens de inspectie werd geen asbestverdacht rookgaskanaal vastgesteld.</p> <p>De woning beschikt over een zichtbaar metalen rookgaskanaal, uitgevoerd in een moderne, niet-asbestverdachte metaalsoort. Op basis van de visuele vaststellingen en conform het Inspectieprotocol wordt deze toepassing als niet-asbestverdacht beoordeeld.</p> <p>Vaststellingen:</p> <ul style="list-style-type: none"> <li>- Er is geen vezelcementen rookgasafvoer of ander historisch asbestverdacht kanaal zichtbaar aanwezig.</li> <li>- Het aanwezige rookgaskanaal bestaat uit een moderne metalen uitvoering, zonder kenmerken die wijzen op asbesthoudende rookgasvoeringen.</li> <li>- De materiaalstructuur, afwerking en vermoedelijke ouderdom van het kanaal zijn consistent met asbestvrije toepassingen.</li> </ul> <p>Conclusie:</p> <ul style="list-style-type: none"> <li>- Indien bij renovatie of afbraak van de schoorsteen verborgen binnenvoeringen of oude rookgasbuizen worden aangetroffen, is het aangewezen deze te laten beoordelen door een erkend asbestdeskundige.</li> <li>- Dergelijke verborgen toepassingen vallen buiten de scope van deze visuele inventarisatie.</li> </ul> | <p>Plan 1.7: Woning - Dakprofiel</p> |

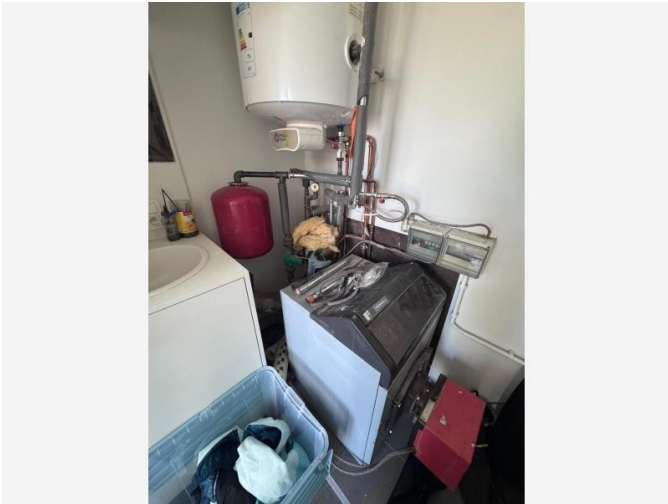
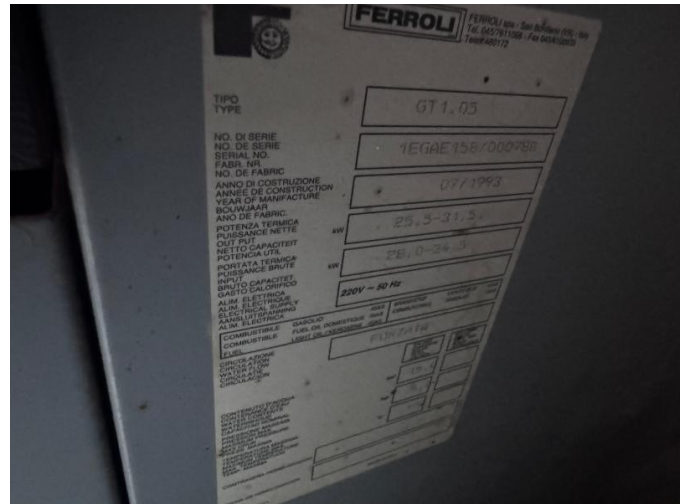
## Fiche 17: Woning - Verwarmingsinstallatie

| Beschrijving | Notitie | Terug te vinden op plannen |
|---|---|---|
| Fiche 17: Woning - Verwarmingsinstallatie | <p>Bij verwarmingsinstallaties met een bouwjaar vóór 2001 kunnen zich asbestverdachte interne componenten bevinden, zoals pakkingen, dichtingen, isolatiematerialen, brandwerende platen of afdichtingsstroken. Deze onderdelen zijn doorgaans niet zichtbaar tijdens een niet-destructieve inspectie, omdat ze zich bevinden inwendig in het toestel, tussen moduleverbindingen, achter omkastingen of in aansluitingspunten.</p> <p>Aangezien deze interne componenten niet toegankelijk zijn zonder demontage of technische ingrepen, kan de aan- of afwezigheid van asbesthoudende materialen niet worden vastgesteld via visuele inspectie.</p> <p>De toepassing wordt daarom beoordeeld als onzeker, conform het Inspectieprotocol.</p> <p>Opmerking voor toekomstige werken:</p> <ul style="list-style-type: none"><li>- Indien de verwarmingsinstallatie in de toekomst wordt gedemonteerd, geopend, hersteld of vervangen, is het aangewezen om de niet-zichtbare interne componenten (zoals pakkingen of isolatie) alsnog te laten bemonsteren en analyseren door een asbestdeskundige.</li><li>- Verborgene of niet-toegankelijke delen vallen buiten de scope van deze inventarisatie en kunnen pas beoordeeld worden wanneer ze zichtbaar worden tijdens werken.</li></ul> | Plan 1.2: Woning - Gelijkvloers |
