# Asbestinventarisatetest

Lokerenstraat 104/5, 2300 Turnhout

Attestnummer : 20260923-000260.000

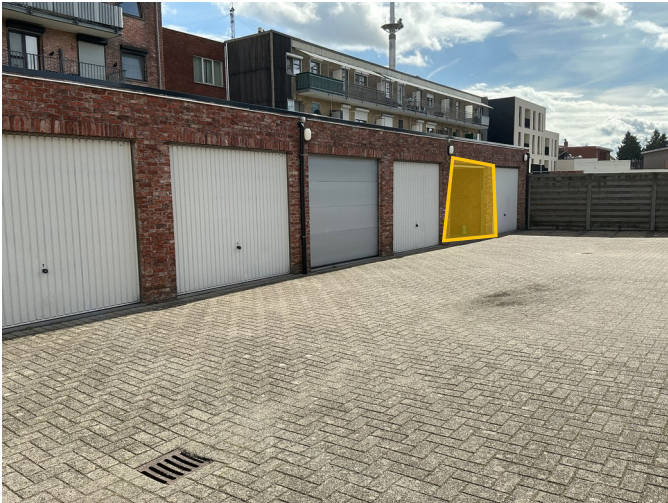
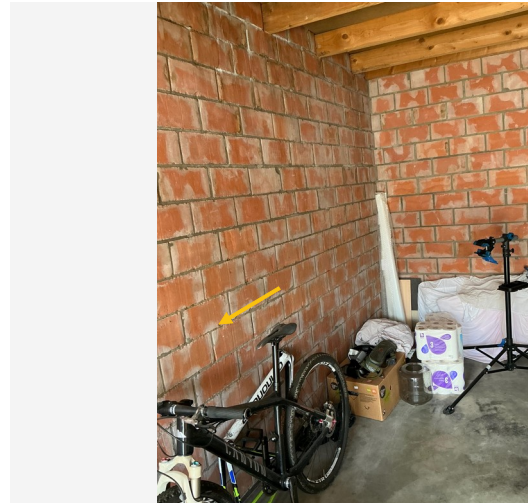
## Fiche 1: Garage niet verdacht.

De garage is onderzocht en niet verdacht.

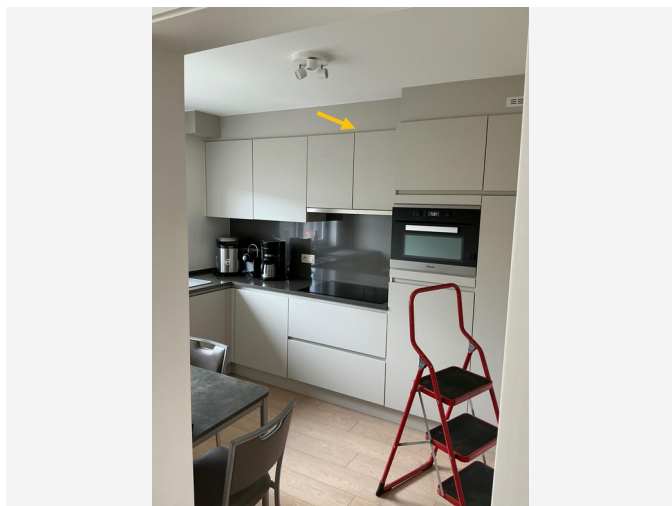
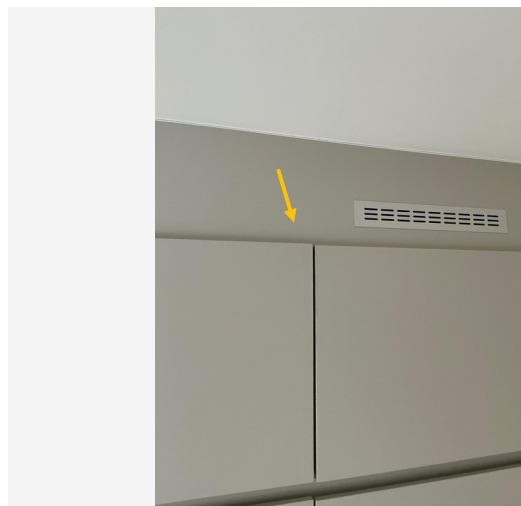
binnenwanden zijn afgewerkt met valse wanden. Het is niet duidelijk of er pleisterwerk of asbest toepassingen aanwezig zijn achter/op deze valse wanden, het is aangewezen om bijkomend onderzoek uit te voeren bij werken.

Zonder destructieve handeling is het niet mogelijk om na te gaan of er asbesthoudende materialen aanwezig zijn achter de wand afwerking. Als bij sloop of renovatie blijkt dat er achter deze wanden nog pleisterwerk of asbest verdachte toepassingen aanwezig zijn, moet dit bemonsterd worden.

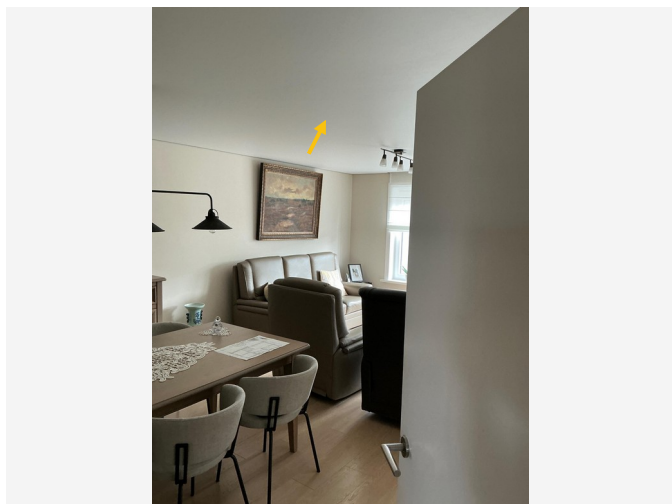
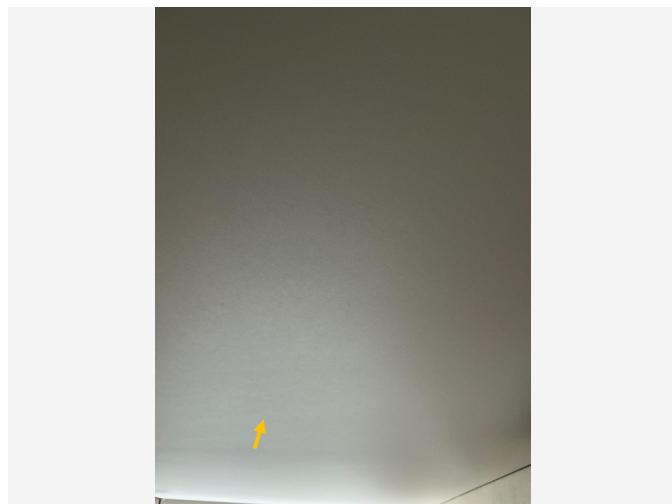
Plafonds zijn afgewerkt met valse plafonds in plaatmateriaal. Het is niet duidelijk of er pleisterwerk of ander verdacht asbestmateriaal aanwezig is achter / op deze valse plafonds, het is aangewezen om bijkomend onderzoek uit te voeren bij werken. Zonder destructieve handeling is het niet mogelijk om na te gaan of er asbesthoudende materialen aanwezig zijn achter de plafond afwerking. Als bij sloop of renovatie blijkt dat er achter deze plafonds nog pleisterwerk of asbest verdachte toepassingen aanwezig zijn, moet dit bemonsterd worden.

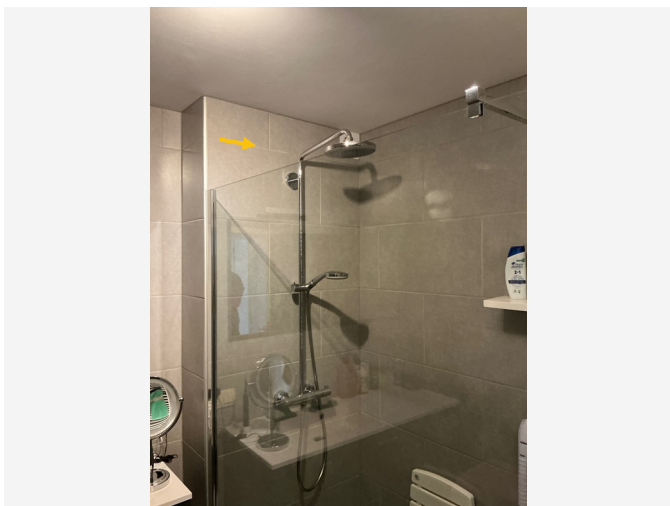
In het inspectieprotocol is een monsternamen van tegellijm verplicht om dit te identificeren als niet-asbesthoudend. Er waren geen facturen ter beschikking die bevestigen dat de tegels na 2001 waren geplaatst. Er waren geen bestaande beschadigingen aan de wandtegels om de lijm voldoende te kunnen inspecteren. Om dit af te toetsen is het aangewezen om bij eventuele renovatiewerken aan de tegels verder onderzoek/staalname te laten uitvoeren ter controle.

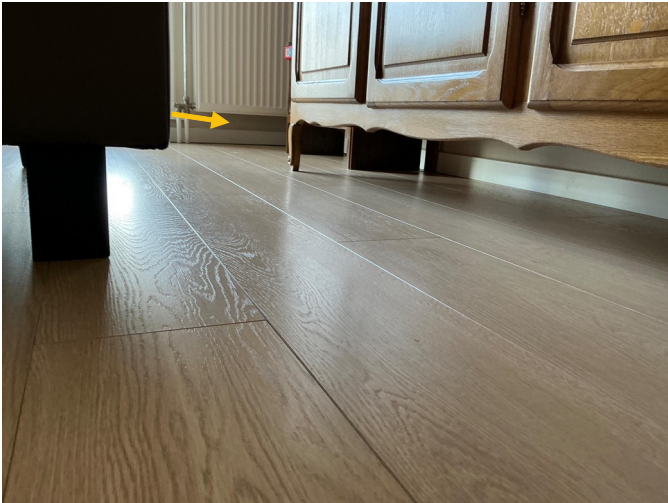
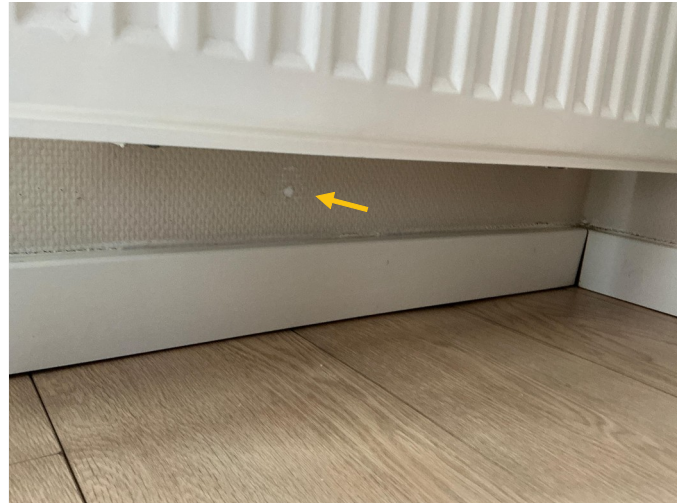
## Fiche 5: Muurpleister

Geen asbest

| # | Type | Referentie | Resultaat |
|---|---|---|---|
| 5.1 | Mengmonster | 1 | Geen asbest |

| Opmerking | <p>Volgens het inspectieprotocol is een monstername van het pleisterwerk verplicht om dit te identificeren als niet-asbesthoudend.</p> <p>Locatie staalnames: individuele ruimte: slaapk2/ natte ruimte: keuken / stookplaats: geen pleisterwerk / traphal: niet aanwezig</p> <p>De vermelde oppervlaktes en volumes betreffen een beredeneerde schatting. Er worden geen rechten verleend aan deze oppervlaktes/volumes. De dikte is een schatting die voorkomt uit de monsterplaatsen en is daarom niet altijd representatief.</p> |

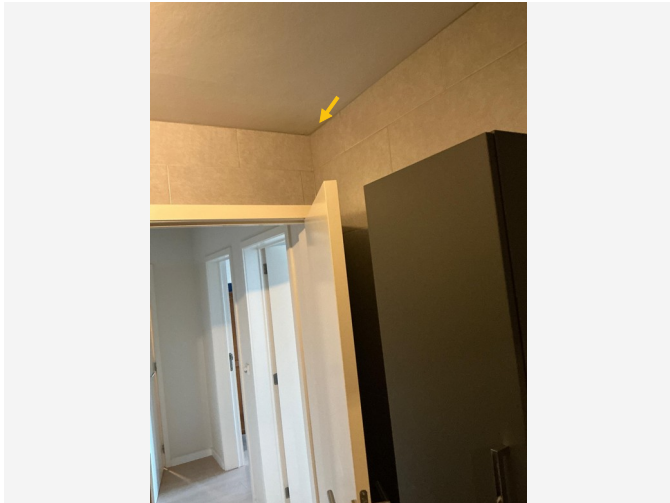
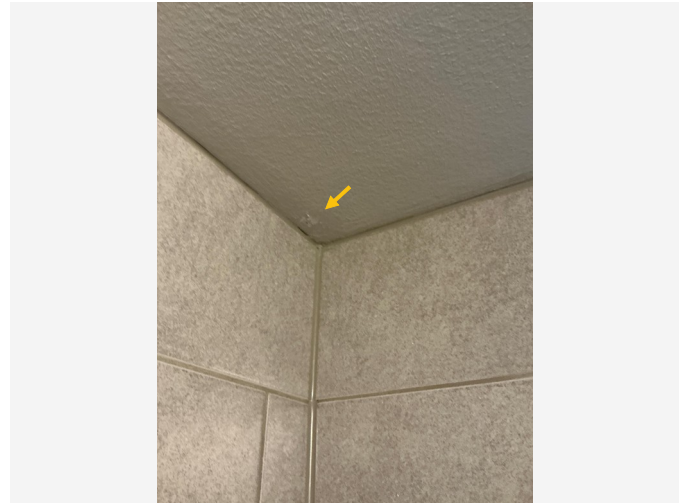
## Fiche 6: Plafondpleister

Geen asbest

| # | Type | Referentie | Resultaat |
|---|---|---|---|
| 6.1 | Mengmonster | 2 | Geen asbest |

| Opmerking | <p>Volgens het inspectieprotocol is een monstername van het pleisterwerk verplicht om dit te identificeren als niet-asbesthoudend.</p> <p>Locatie staalnames: individuele ruimte: berging/ natte ruimte: badkamer / stookplaats: wc/ traphal: niet aanwezig</p> <p>De vermelde oppervlaktes en volumes betreffen een beredeneerde schatting. Er worden geen rechten verleend aan deze oppervlaktes/volumes. De dikte is een schatting die voorkomt uit de monsterplaatsen en is daarom niet altijd representatief.</p> |

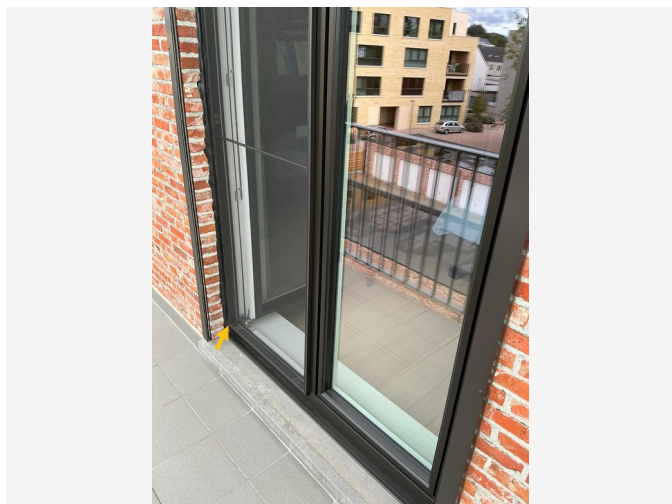
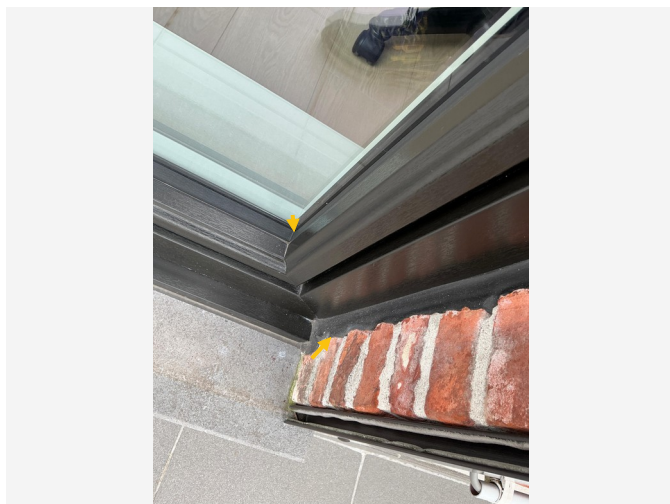
### Fiche 7: Kit niet verdacht (visueel vastgesteld)

| Beschrijving | Notitie | Terug te vinden op plannen |
|---|---|---|
| Fiche 7: Kit niet verdacht (visueel vastgesteld) | De gebruikte siliconen kit is niet asbestverdacht | Plan 1.4: Grondplan |

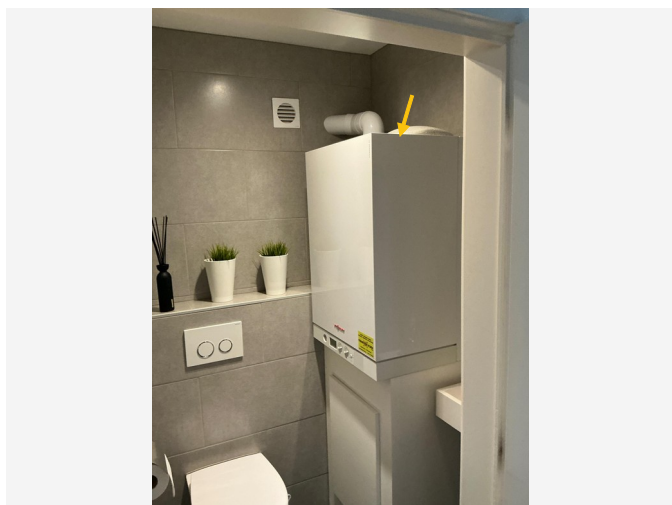
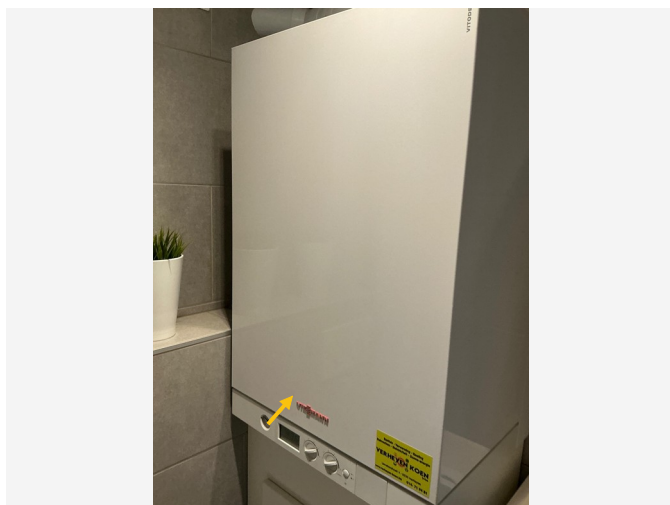
### Fiche 8: CV Ketel niet verdacht

| Beschrijving | Notitie | Terug te vinden op plannen |
|---|---|---|
| Fiche 8: CV Ketel niet verdacht | De CV ketel werd gecontroleerd( bwj ) en is niet asbest verdacht geen risico bouwjaar. | Plan 1.4: Grondplan |
