# Asbestinventarisatattest

Kleine Ommegangweg 26, 9340 Lede

Attestnummer : 20260714-000141.000

Uitgegeven op : 14.07.2026

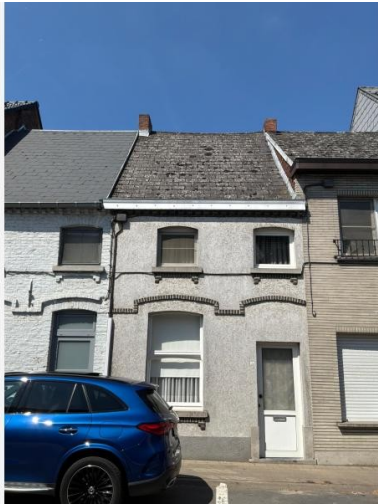
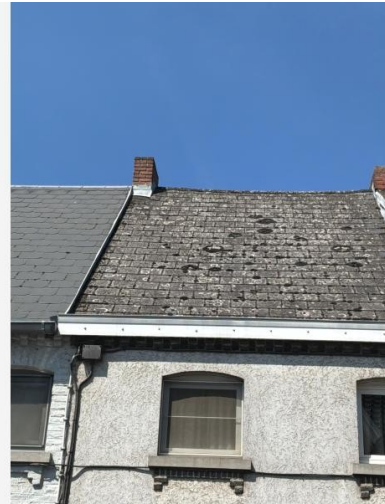
Het asbestmateriaal valt onder de mijlpaal van 2034.

Verwijderen

| Eindbeoordeling materiaalrisico | Verhoogd materiaalrisico en/of verhoogde kans op vezelvrijgave |

| Asbestsoort (vezeltype) | Crocidoliet aanwezig |
| Toestand van het materiaal | Matig beschadigd, matig verweerd |

| Beschrijving | leien dak |
| Asbestmateriaal | Dak- en gevelbekleding - Lei, shingle |
| Hoeveelheid (oppervlakte - aantal) | <ul style="list-style-type: none"><li>• 90,00 m<sup>2</sup> - 1 stuk</li></ul> |

- Zorg voor een veilig beheer. Vermijd het beschadigen van het asbestmateriaal. Controleer de toestand jaarlijks op wijzigingen.
- Hemelwater dat afspoelt van asbestcement daken of gevels kan asbestdeeltjes bevatten. Gebruik het enkel voor gesloten circuits (bv. spoelen toiletten). Reinig na het vervangen van het dak of de gevel de dakgoten en regenwaterput of -ton om asbesthoudend sediment of slib te verwijderen
- Voer bijkomende staalname(s) uit.

- Eenvoudige handelingen: mag via doe-het-zelf of door werknemer(s) met opleidingsattest eenvoudige handelingen  
Bij het uitvoeren van eenvoudige handelingen, zoals toegestaan via doe-het-zelfmethoden of door werknemers met een opleidingsattest, is het gebruik van de juiste persoonlijke beschermingsmiddelen (PBM's) verplicht om blootstelling aan asbestvezels te voorkomen. Wij adviseren echter om asbest te laten verwijderen door een werknemer met opleidingscertificaat. Maar het is ook toegestaan via de doe-het-zelfmethode, mits de juiste voorzorgsmaatregelen en PBM's in acht worden genomen. De te gebruiken PBMs zijn:

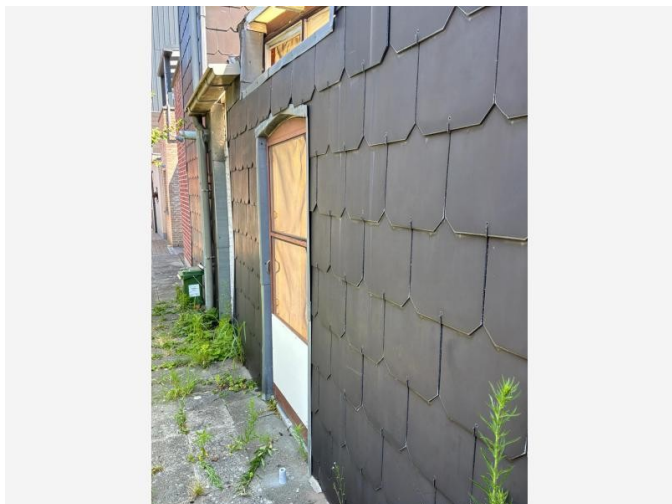
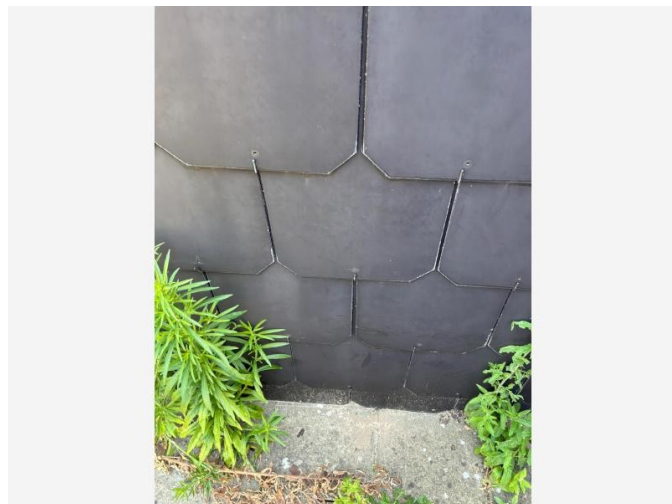
Het asbestmateriaal valt onder de mijlpaal van 2034.

Verwijderen

| Eindbeoordeling materiaalrisico | Verhoogd materiaalrisico en/of verhoogde kans op vezelvrijgave |

| Asbestsoort (vezeltype) | Alleen chrysotiel aanwezig |
| Toestand van het materiaal | Matig beschadigd, matig verweerd |

| # | Type | Referentie | Resultaat |
|---|---|---|---|
| 2.1 | Puntmonster | Mm4 | Chrysotiel |

| Beschrijving | Leien gevel |
| Opmerking | Geschatte hoeveelheid,<br>vezels met blote oog zichtbaar |

- Zorg voor een veilig beheer. Vermijd het beschadigen van het asbestmateriaal. Controleer de toestand jaarlijks op wijzigingen.
- Verwijder dit asbestmateriaal zo snel mogelijk. Volg de toestand goed op.
- Hemelwater dat afspoelt van asbestcement daken of gevels kan asbestdeeltjes bevatten. Gebruik het enkel voor gesloten circuits (bv. spoelen toiletten). Reinig na het vervangen van het dak of de gevel de dakgoten en regenwaterput of -ton om asbesthoudend sediment of slib te verwijderen
- Voer bijkomende staalname(s) uit.

- Eenvoudige handelingen: mag via doe-het-zelf of door werknemer(s) met opleidingsattest eenvoudige handelingen  
Bij het uitvoeren van eenvoudige handelingen, zoals toegestaan via doe-het-zelfmethoden of door werknemers met een opleidingsattest, is het gebruik van de juiste persoonlijke beschermingsmiddelen (PBM's) verplicht om blootstelling aan asbestvezels te voorkomen. Wij adviseren echter om asbest te laten verwijderen door een werknemer met opleidingscertificaat. Maar het is ook toegestaan via de doe-het-

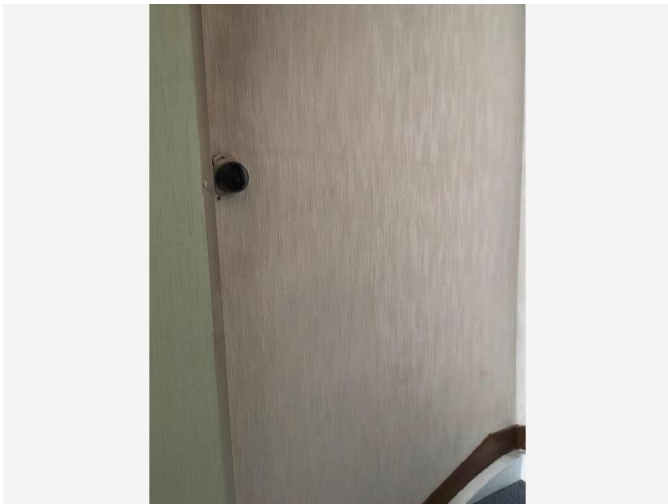
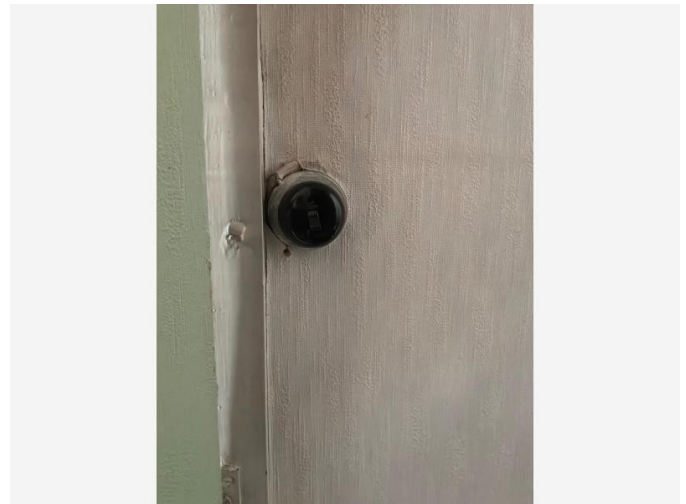
Het asbestmateriaal valt onder de mijlpaal van 2040.

Zorgvuldig beheren

| Eindbeoordeling materiaalrisico | Laag materiaalrisico en/of verlaagde kans op vezelvrijgave |

| Asbestsoort (vezeltype) | Crocidoliet aanwezig |
| Toestand van het materiaal | Onbeschadigd, niet verweerd |

| Beschrijving | Bakeliet electra |
| Opmerking | <p>Geschatte hoeveelheid</p> <p>Betreft verschillende toepassingen in bakeliet</p> |

- Zorg voor een veilig beheer. Vermijd het beschadigen van het asbestmateriaal. Controleer de toestand jaarlijks op wijzigingen.
- Voer bijkomende staalname(s) uit.

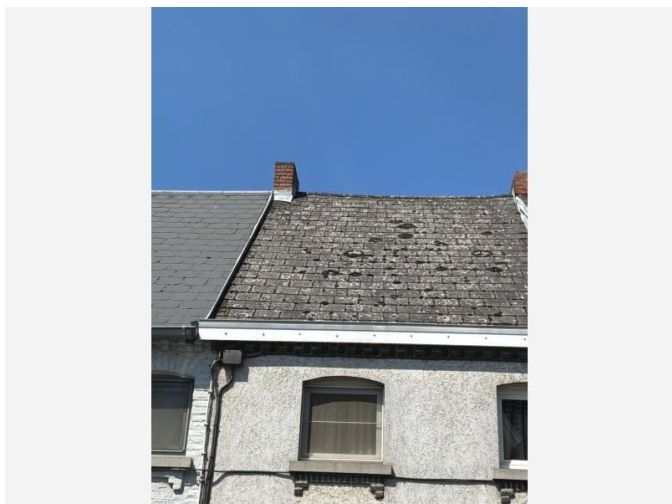
#### Tijdelijke beperking

**Reden:** Het te onderzoeken materiaal situeert zich hoger dan 3,50 m te rekenen vanaf een veilige ondergrond

**Uitleg van de asbestdeskundige:** De binnekant van de schouw is niet inspecteerbaar, aan de buitenkant van de schouw werd zichtbaar geen asbest aangetroffen. Bij werken in of aan de schouw extra aandacht besteden, hier kan zich mogelijks nog asbest schuilhouden. De inspecteur kon dit tijdens zijn bezoek niet vaststellen, daar deze handelingen onder een destructieve handeling zou vallen.

| (Asbest)materiaal | Rookgaskanaal |
| Karakterisatie | Asbest (verdacht) |

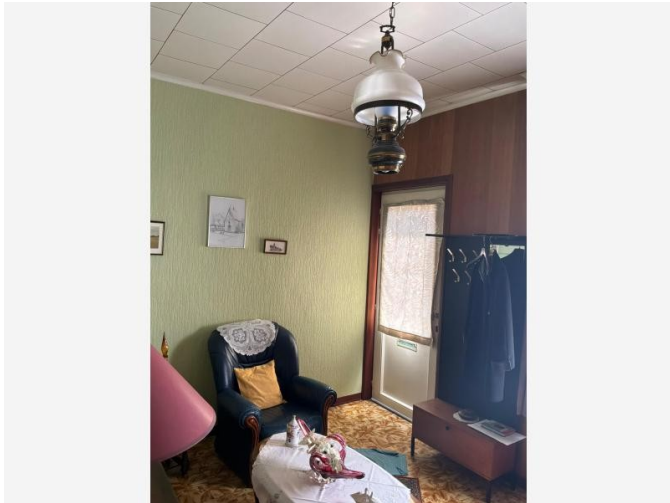
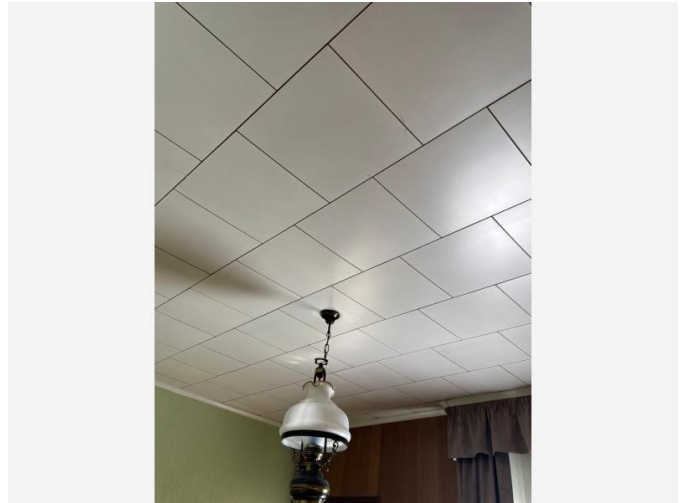
Dit type plafond is niet asbest verdacht. Er kan echter geen uitspraak gedaan worden over de achterligende delen. Hier kunnen zich mogelijk nog verdacht materialen bevinden.

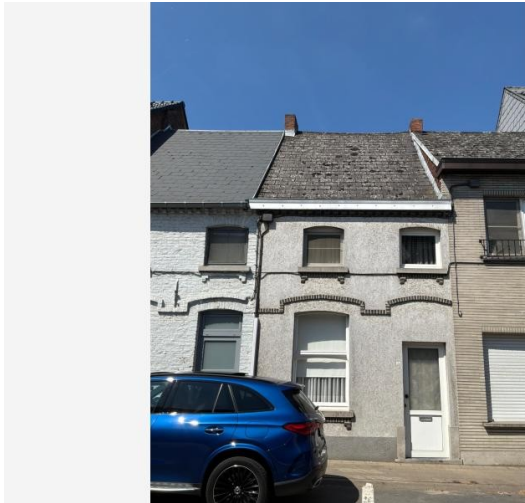
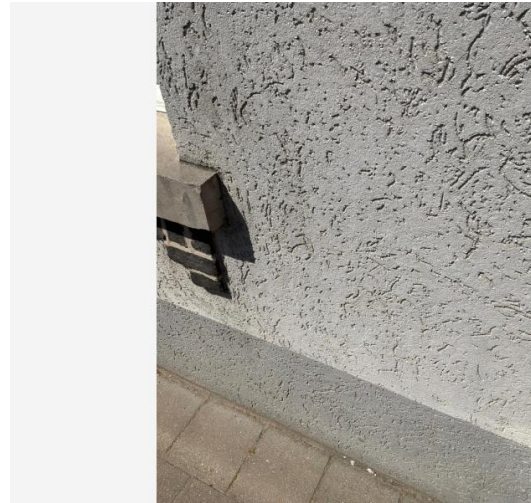
## Fiche 7: crepi gevel

Geen asbest

| # | Type | Referentie | Resultaat |
|---|---|---|---|
| 7.1 | Mengmonster | Mm3 | Geen asbest |

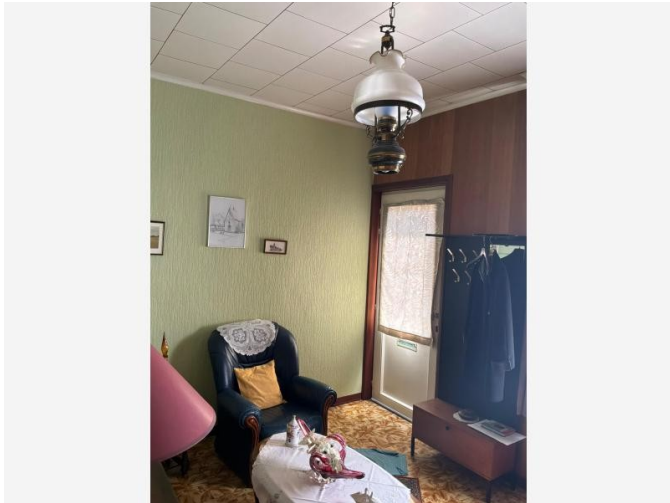
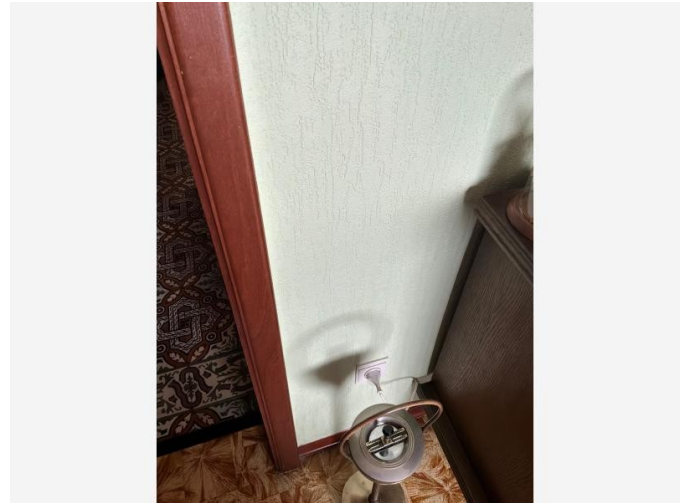
## Fiche 8: pleisterwerk wanden

Geen asbest

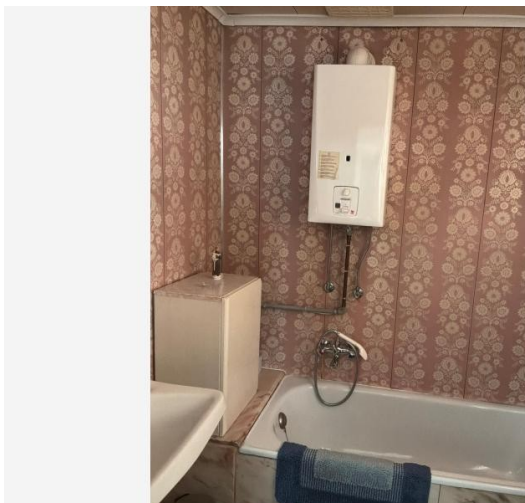
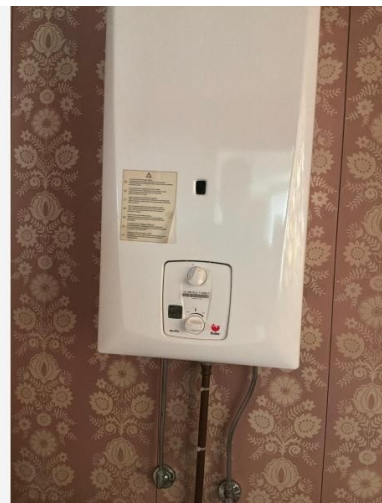
## Fiche 12: Ketel: Geen asbest verdachte pakkingen waarneembaar

| Beschrijving | Notitie | Terug te vinden op plannen |
|---|---|---|
| Fiche 12: Ketel: Geen asbest verdachte pakkingen waarneembaar | Aan de ketel zijn geen asbest verdachte pakkingen waar te nemen. Indien de ketel een bouwjaar van voor 2001 heeft kunnen er zich mogelijks binnen in de ketel nog asbest verdachte pakkingen bevinden. | Plan 1.2: Hoofdgebouw plan gvl |
