# Asbestinventarisatetest

Eikelstraat 27, 9340 Lede

Attestnummer : 20260810-000052.000

Uitgegeven op : 10.08.2026

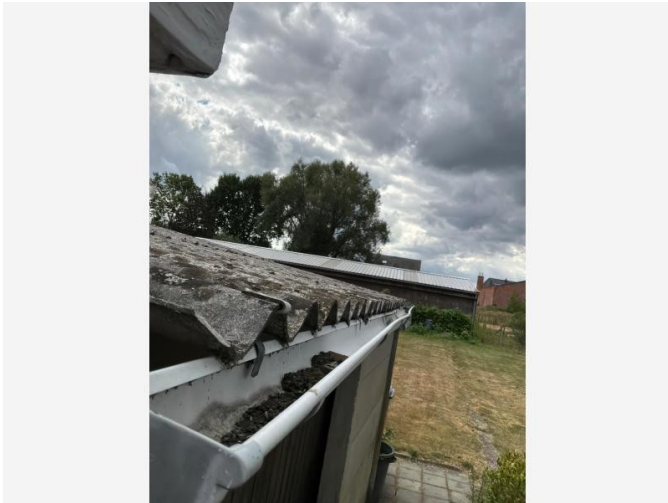
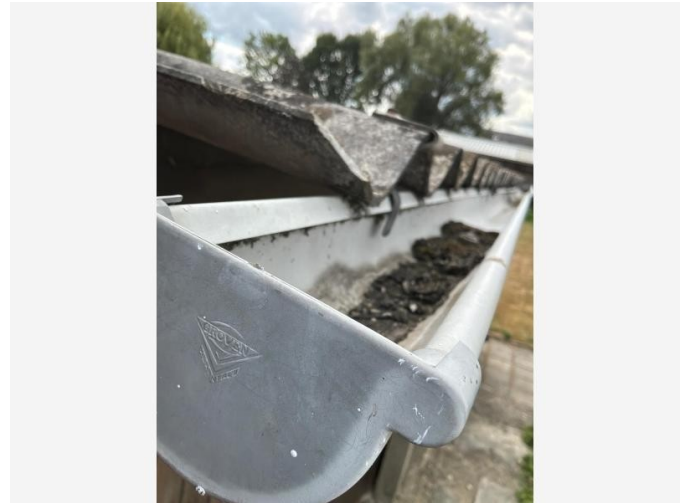
Het asbestmateriaal valt onder de mijlpaal van 2040.

**Dringend verwijderen**

- Verwijder het asbestafval.
- Voer bijkomende staalname(s) uit.

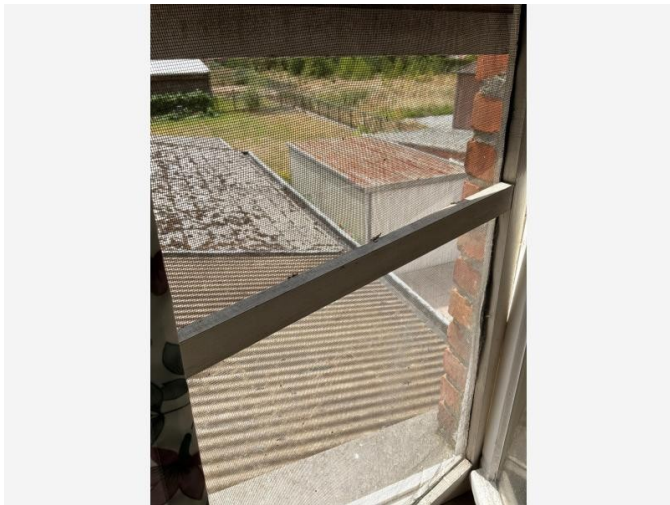
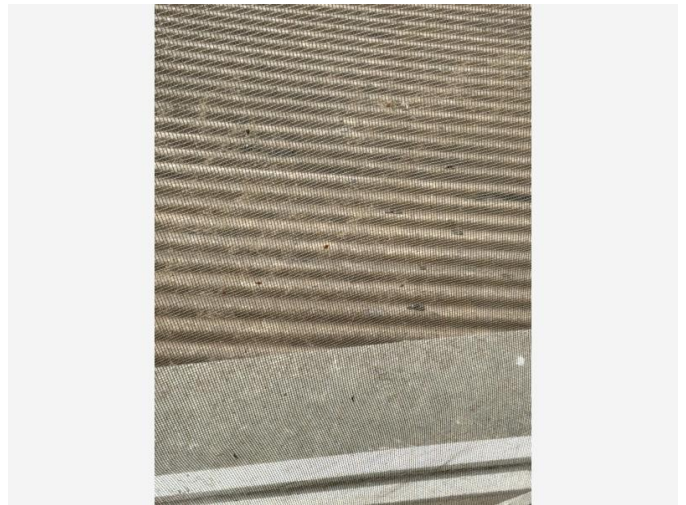
### Fiche 11: 3. Dak type: niet asbest verdacht

| Beschrijving | Notitie | Terug te vinden op plannen |
|---|---|---|
| Fiche 11: 3. Dak type: niet asbest verdacht | Dit dak type is niet asbest verdacht. | Plan 1.2: Hoofdgebouw plan 1e<br>Plan 2.2: Garage plan dak |

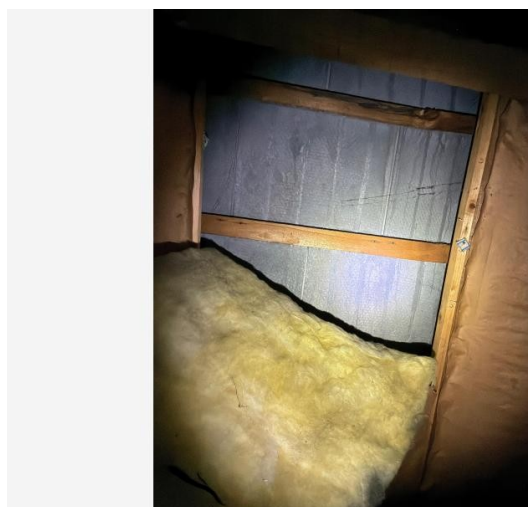
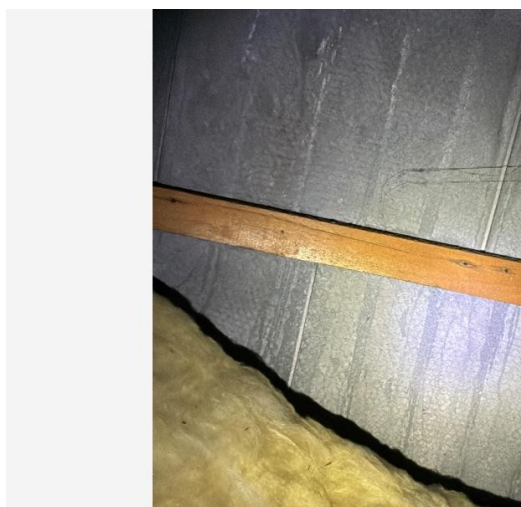
### Fiche 14: 92. Onderdak type: niet aanwezig

| Beschrijving | Notitie | Terug te vinden op plannen |
|---|---|---|
| Fiche 14: 92. Onderdak type: niet aanwezig | Dit onderdak type is niet asbest verdacht. (Deze zijn steekproefsgewijs vastgesteld en kunnen, indien de vastelling dit niet toeliet, geen uitspraak doen over het volledige onderdak. ) | Plan 1.3: Hoofdgebouw plan dak |
