# Asbestinventarisatetest

Koningin Astridlaan 142, 2880 Bornem

Attestnummer : 20260914-000138.000

**Asbestveilig** (maar mogelijk niet asbestvrij)

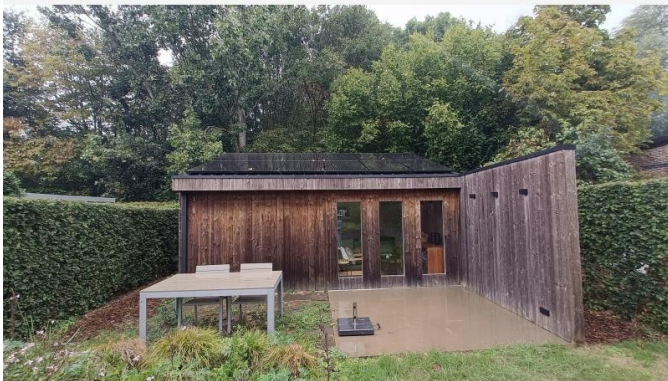
**Bouwjaar:** 2018

*Constructies gebouwd vanaf 2001 moeten niet onderzocht worden*

| Opmerking | Aangeleverde bewijsdocumenten staven dat deze constructie werd opgericht in 2018:<br><br>Constructies of constructiedelen die volledig gebouwd zijn na 2000, en zich in het inspectiegebied bevinden, worden uitgesloten van verdere inspectie. |

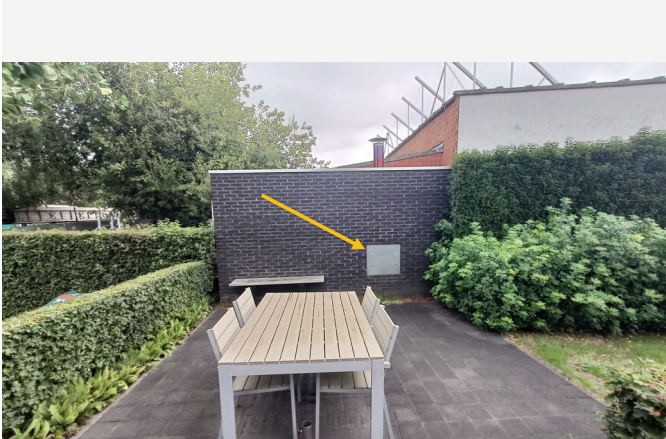
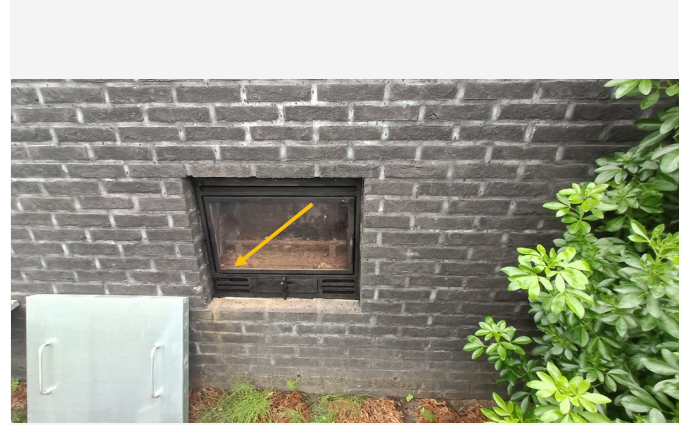
Op het terras bevindt zich een houtkachel. De waarneembare kachelkoorden zijn uitgevoerd in glasvezel/polyester.

| Basis voor advies | De asbestdeskundige beoordeelt het materiaal als niet-asbestverdacht. |

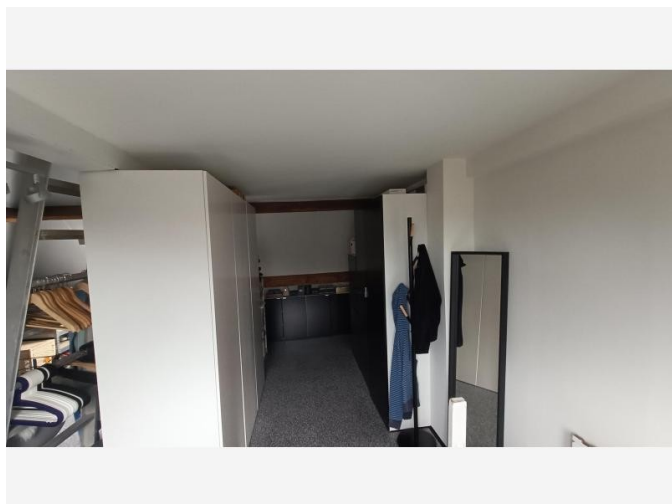
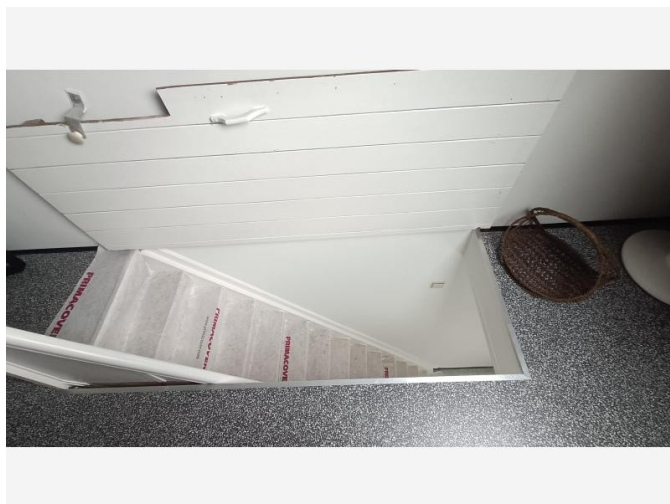
De overige binnenwanden zijn uitgevoerd in gyproc. Deze materialen zijn niet asbestverdacht.

Niet-waarneembare, afgeschermd onderliggende lagen konden niet onderzocht worden binnen de scope van het onderzoek. Een volledige beoordeling van het asbesthoudend karakter van dit schildeel is enkel mogelijk mits uitbreiding naar aanvullend/destructief onderzoek (optioneel).

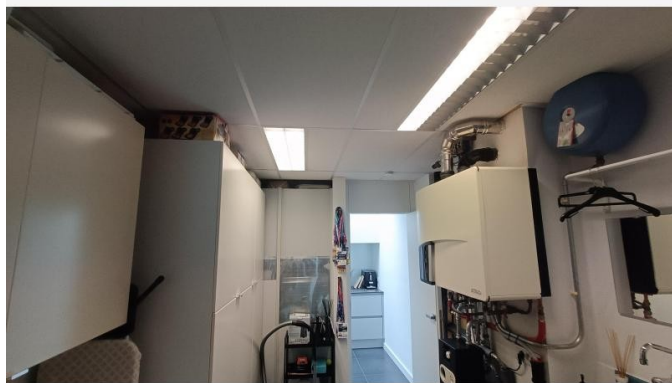
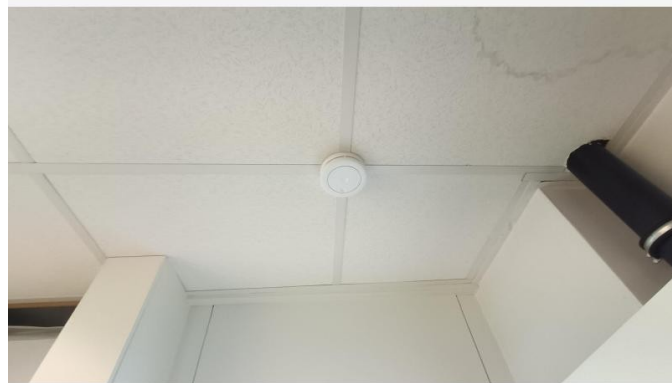
De plafonds zijn uitgevoerd in gyproc, kartonboard, plafondtegels. Deze materialen zijn niet-asbestverdacht

Niet-waarneembare, afgeschermd onderliggende lagen konden niet onderzocht worden binnen de scope van het onderzoek. Een volledige beoordeling van het asbesthoudend karakter van dit schildeel is enkel mogelijk mits uitbreiding naar aanvullend/destructief onderzoek (optioneel).

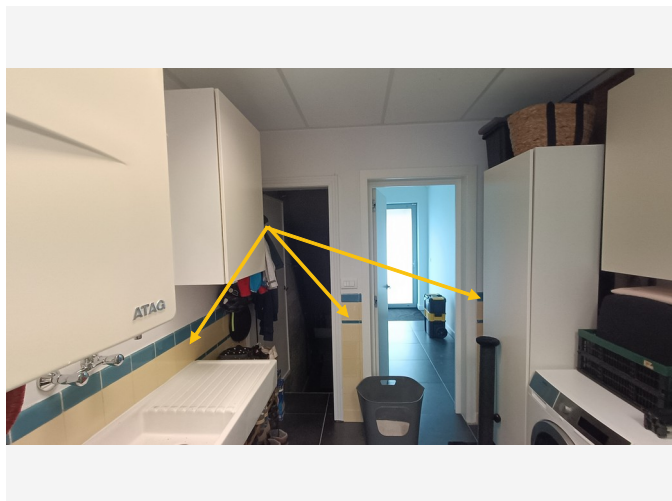
## Fiche 5: Gebruikte lijm bij de faiencetegels in wasplaats

Faiencetegels gesitueerd in de wasplaats. Er is geen zichtbare beschadiging. De onderliggende lijmlaag kon niet onderzocht worden. Een volledige beoordeling van het asbesthoudend karakter van dit schildeel is enkel mogelijk mits uitbreiding naar aanvullend/destructief onderzoek (optioneel). Advies is om bij renovatiewerken de onderliggende lijmlaag te laten bemonsteren. De tegels zelf zijn niet asbestverdacht.

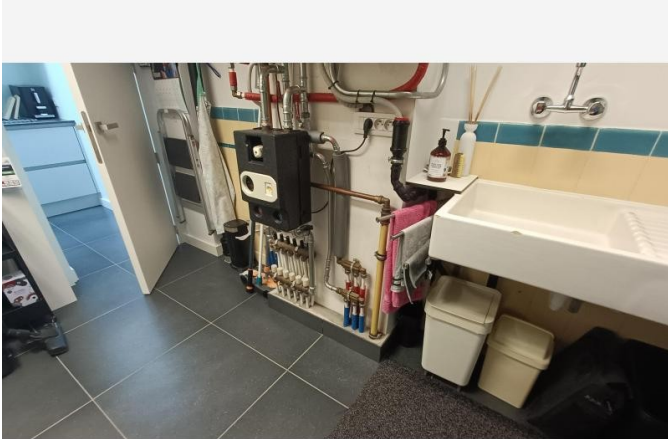
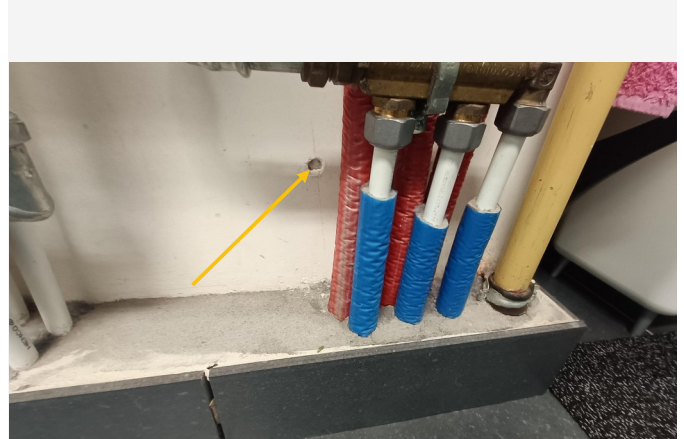
## Fiche 6: Pleisterwerk van de binnenwanden

Geen asbest

| # | Type | Referentie | Resultaat |
|---|---|---|---|
| 6.1 | Mengmonster | A1-1.1 | Geen asbest |

| Opmerking | <p>Binnenwandafwerking bestaande uit gips-kalk-mortel (pleisterwerk) onderworpen aan een verplichte monstername, aanwezig in verschillende ruimtes. Het inspectieprotocol schrijft voor om een 1 representatief mengmonster te nemen van het pleisterwerk aan wanden of vergelijkbare dragers van de volgende ruimtes: bestaande uit monsternamepunten in een individuele ruimte, een natte ruimte, een stookplaats en een trappenhal; (indien aanwezig en van toepassing).</p> <p>Monsternamelocaties: traphal GLV (keldertrap), wasplaats (cv-ketel), keuken/eetkamer.</p> <p>De vermelde oppervlakten, hoeveelheden, lengtes, volumes, maten en gewichten vormen een loutere schatting op basis van visuele inspectie en beschikbare (bouwkundige) informatie; en dienen uitsluitend ter indicatie en mogen niet worden gebruikt als maatstaf voor heffing. Er kan geen enkele juridische waarde aan worden ontleend, noch vormt deze informatie enige basis voor aansprakelijkheid of schadeclaims.</p> |

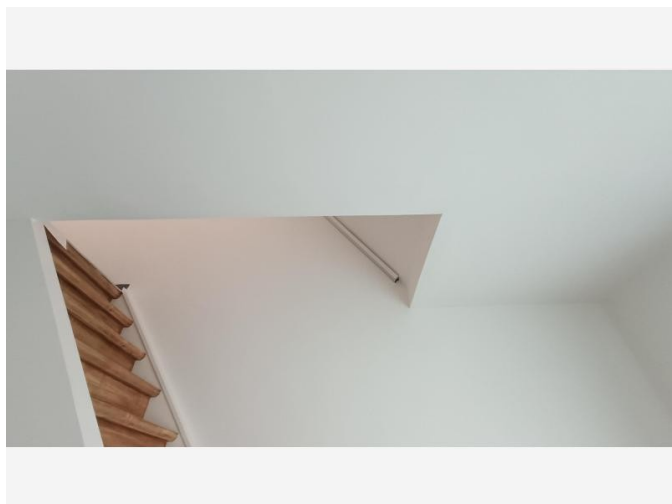
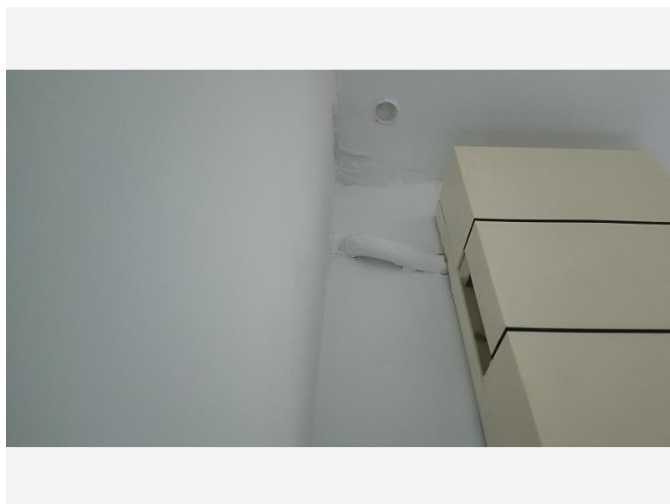
## Fiche 7: Pleisterwerk van de plafonds

Geen asbest

| # | Type | Referentie | Resultaat |
|---|---|---|---|
| 7.1 | Mengmonster | A1-1.2 | Geen asbest |

| Opmerking | <p>Plafondafwerking bestaande uit gips-kalk-mortel (pleisterwerk) onderworpen aan een verplichte monstername, aanwezig in verschillende ruimtes. Het inspectieprotocol schrijft voor om een 1 representatief mengmonster te nemen van het pleisterwerk aan plafonds of vergelijkbare dragers van de volgende ruimtes: bestaande uit monsternamepunten in een individuele ruimte, een natte ruimte, een stookplaats en een trappenhal; (indien aanwezig en van toepassing).</p> <p>Monsternamelocaties: traphal GLV, keuken/eetkamer. De wasplaats (cv-ketel) heeft geen waarneembaar plafondpleisterwerk.</p> <p>De vermelde oppervlakten, hoeveelheden, lengtes, volumes, maten en gewichten vormen een loutere schatting op basis van visuele inspectie en beschikbare (bouwkundige) informatie; en dienen uitsluitend ter indicatie en mogen niet worden gebruikt als maatstaf voor heffing. Er kan geen enkele juridische waarde aan worden ontleend, noch vormt deze informatie enige basis voor aansprakelijkheid of schadeclaims.</p> |

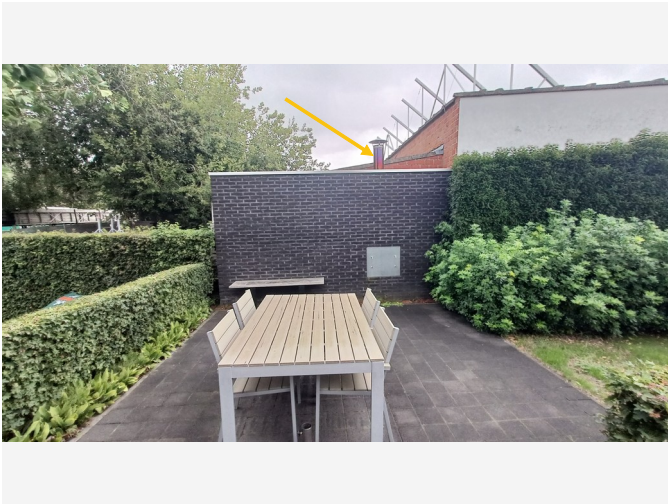
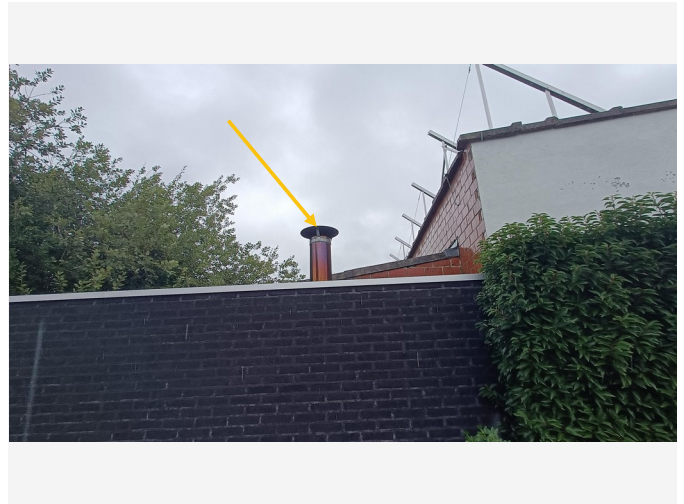
## Fiche 8: Rookgaskanaal van de houtkachel

| Beschrijving | Notitie | Terug te vinden op plannen |
|---|---|---|
| Fiche 8: Rookgaskanaal van de houtkachel | Het rookgaskanaal van de houtkachel (terras) is uitgevoerd in een dubbelwandige inox buis. | Plan 1.2: A1 - GLV |

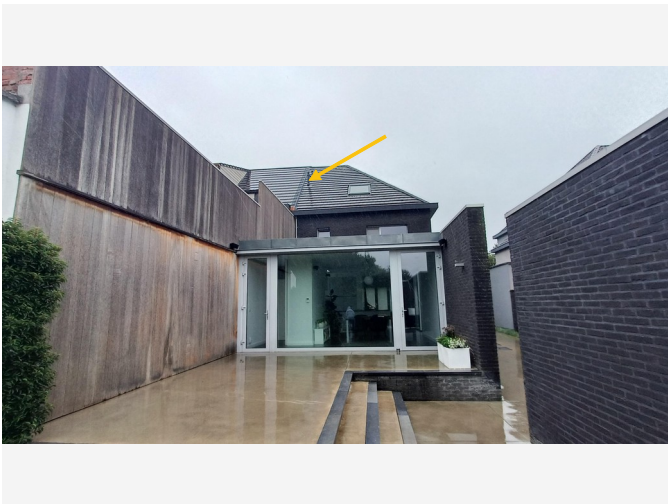
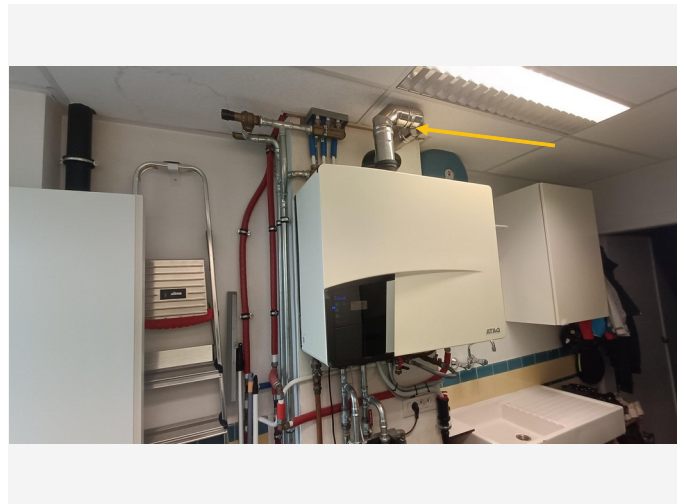
## Fiche 9: Rookgaskanaal van de cv-ketel

| Beschrijving | Notitie | Terug te vinden op plannen |
|---|---|---|
| Fiche 9: Rookgaskanaal van de cv-ketel | Het rookgaskanaal van de cv-ketel is uitgevoerd in een dubbelwandige buis en mondt uit op het dak. | Plan 1.5: A1 - Daken |

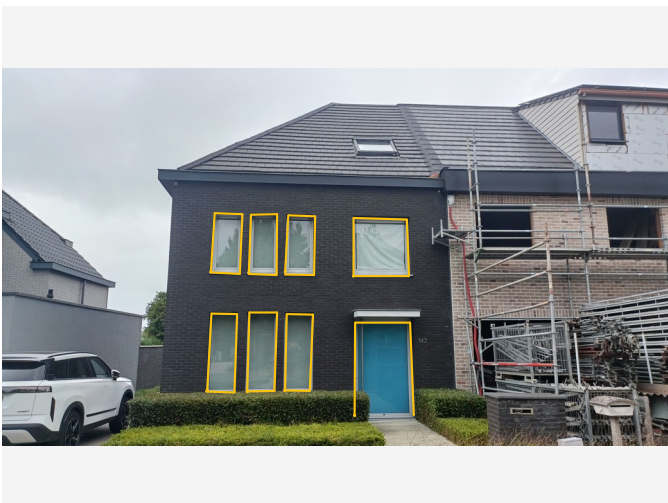
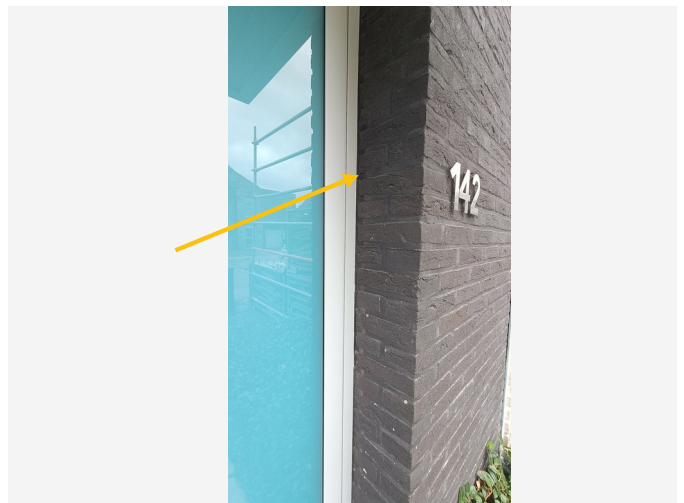
## Fiche 10: Afdichtingsmaterialen aan al het schrijnwerk

| Beschrijving | Notitie | Terug te vinden op plannen |
|---|---|---|
| Fiche 10: Afdichtingsmaterialen aan al het schrijnwerk | De afdichtingsmaterialen aan al het schrijnwerk zijn uitgevoerd in silicone. Silicone is niet asbestverdacht. | - |

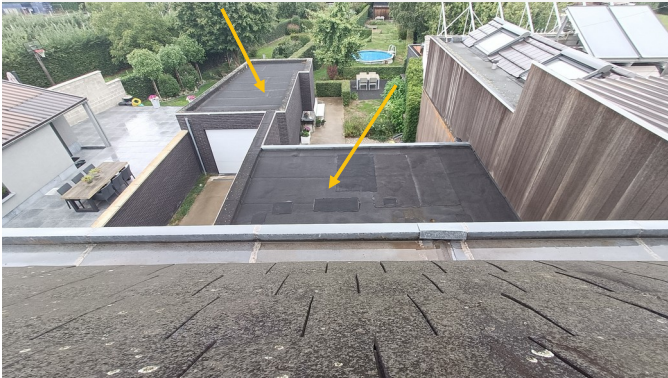
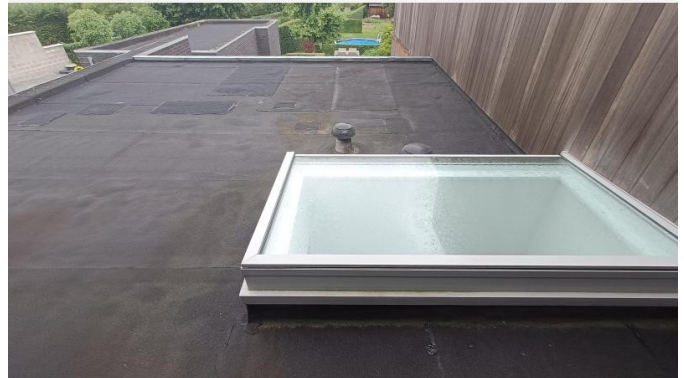
## Fiche 11: Roofing op het plat dak en garage

| Beschrijving | Notitie | Terug te vinden op plannen |
|---|---|---|
| Fiche 11: Roofing op het plat dak en garage | De platte daken werden vernieuwd in 2006 (zie bewijsdocumenten). | Plan 1.5: A1 - Daken<br>Plan 2.2: B1 - Dak |

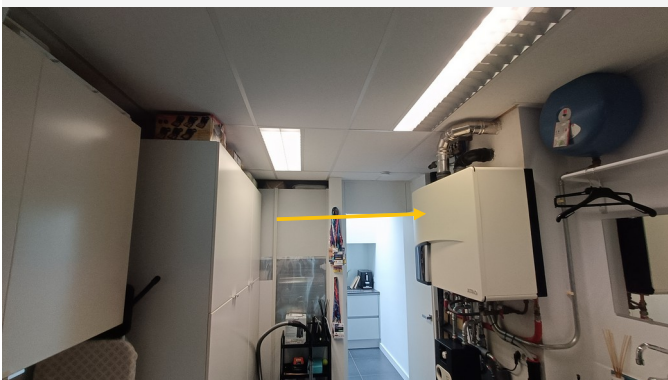
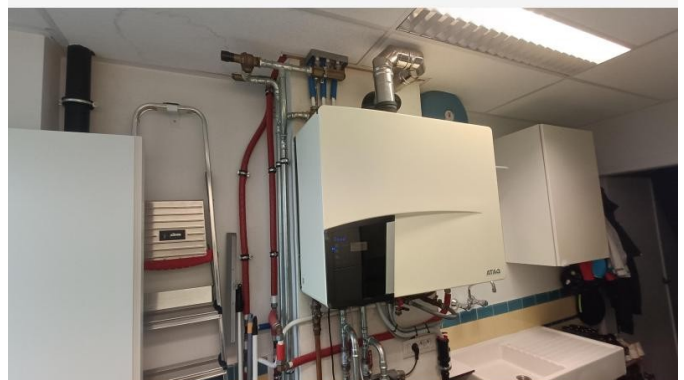
## Fiche 12: CV-ketel ATAG

| Beschrijving | Notitie | Terug te vinden op plannen |
|---|---|---|
| Fiche 12: CV-ketel ATAG | In de wasplaats bevindt zich een ATAG Q38C cv-ketel (gas). Het identificatieplaatje vermeldt s/n P070720154. Het fabricagejaar is 2007 (zie ook bewijsdocumenten). | Plan 1.2: A1 - GLV |

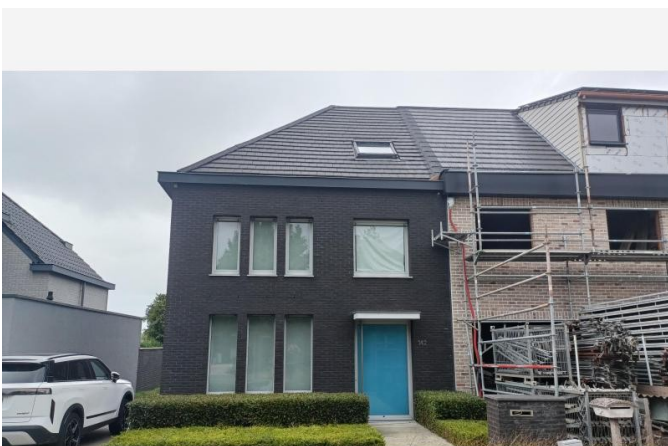
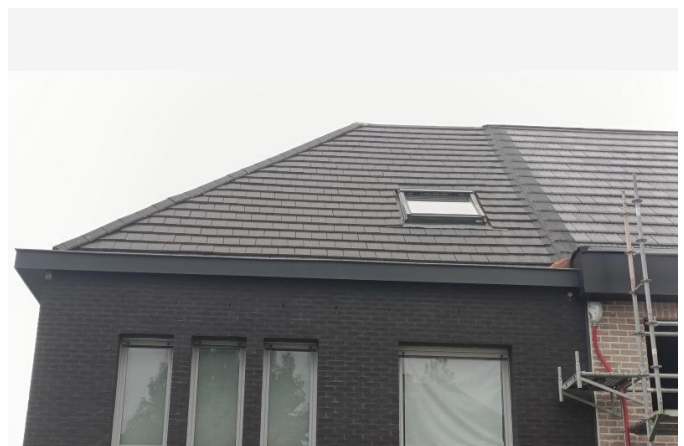
## Fiche 13: Hoofddak

| Beschrijving | Notitie | Terug te vinden op plannen |
|---|---|---|
| Fiche 13: Hoofddak | <p>Het waarneembare hoofddak is uitgevoerd in dakpannen en werd vernieuwd in 2010 (zie ook bewijsdocumenten).</p> <p>Niet-waarneembare, afgeschermd onderliggende lagen/onderdaken konden niet onderzocht worden binnen de scope van het onderzoek. Een volledige beoordeling van het asbesthoudend karakter van dit schildeel is enkel mogelijk mits uitbreiding naar aanvullend/destructief onderzoek (optioneel).</p> | Plan 1.5: A1 - Daken |

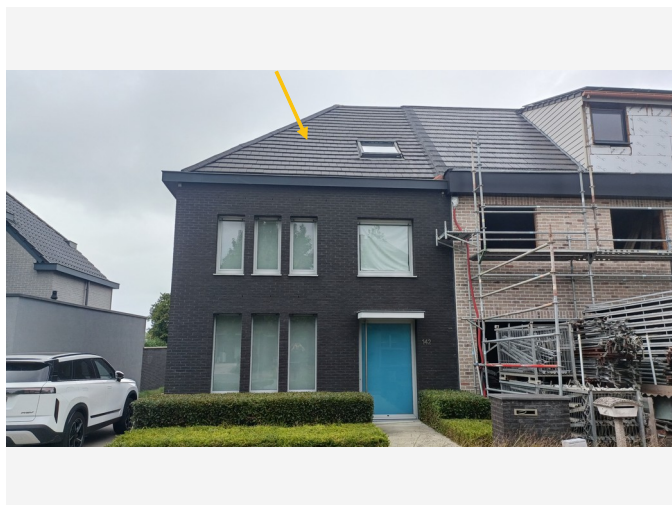
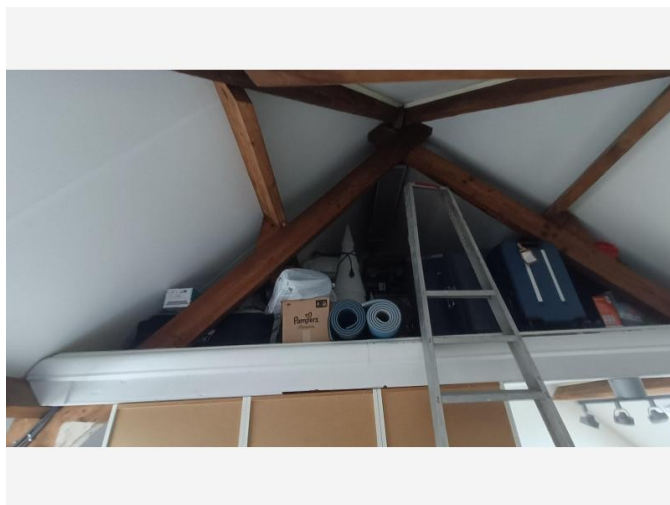
### Fiche 14: Onderdak niet waarneembaar

| Beschrijving | Notitie | Terug te vinden op plannen |
|---|---|---|
| Fiche 14: Onderdak niet waarneembaar | Het onderdak van de woning is langs de binnen- en buitenzijde volledig afgeschermd (pannen liggen vast en kunnen niet opgetild worden zonder kans op breken). Op dit moment is het niet mogelijk om het onderdak (indien aanwezig) te onderzoeken binnen de scope van het onderzoek. Een volledige beoordeling van het asbesthoudend karakter van dit schildeel is enkel mogelijk mits uitbreiding naar aanvullend/destructief onderzoek (optioneel). | - |

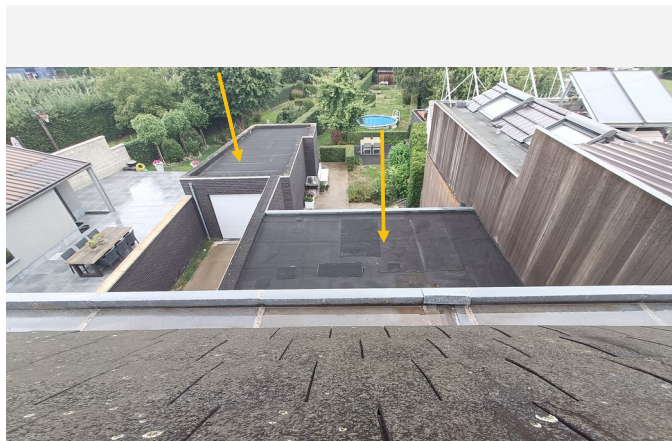
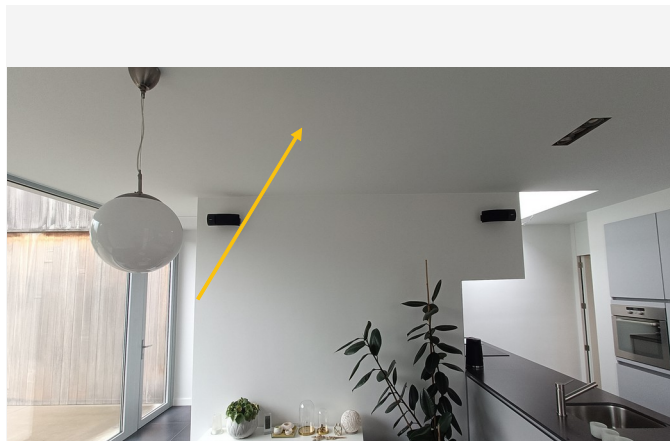
## Fiche 15: Onderdak niet waarneembaar (platte daken)

| Beschrijving | Notitie | Terug te vinden op plannen |
|---|---|---|
| Fiche 15: Onderdak niet waarneembaar (platte daken) | Het onderdak van de achterbouw en garage is langs de binnen- en buitenzijde volledig afgeschermd. Op dit moment is het niet mogelijk om het onderdak (indien aanwezig) te onderzoeken binnen de scope van het onderzoek. Een volledige beoordeling van het asbesthoudend karakter van dit schildeel is enkel mogelijk mits uitbreiding naar aanvullend/destructief onderzoek (optioneel). | Plan 1.5: A1 - Daken<br>Plan 2.2: B1 - Dak |

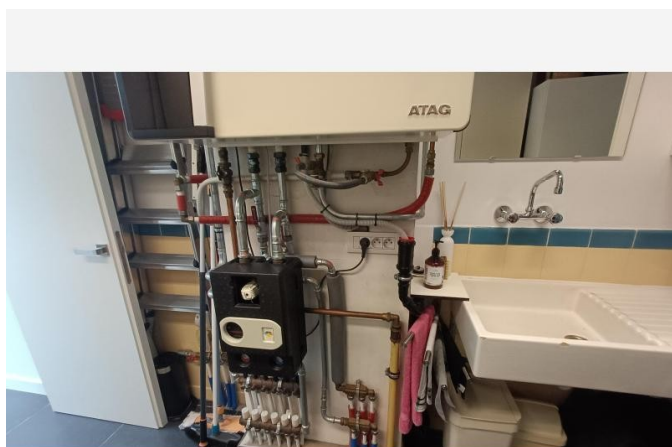
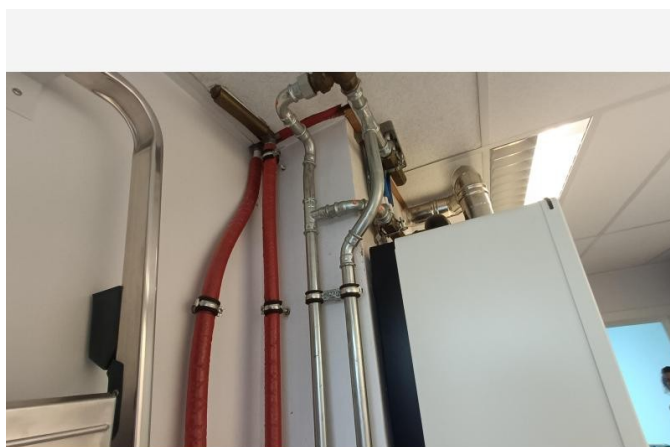
### Fiche 17: Leidingisolatie

| Beschrijving | Notitie | Terug te vinden op plannen |
|---|---|---|
| Fiche 17: Leidingisolatie | Er werd geen leidingisolatie vastgesteld. | - |
