# Asbestinventarisat attest

Naamsesteenweg 309, 3001 Leuven

Attestnummer : 20260923-000387.000

**Niet-asbestveilig**

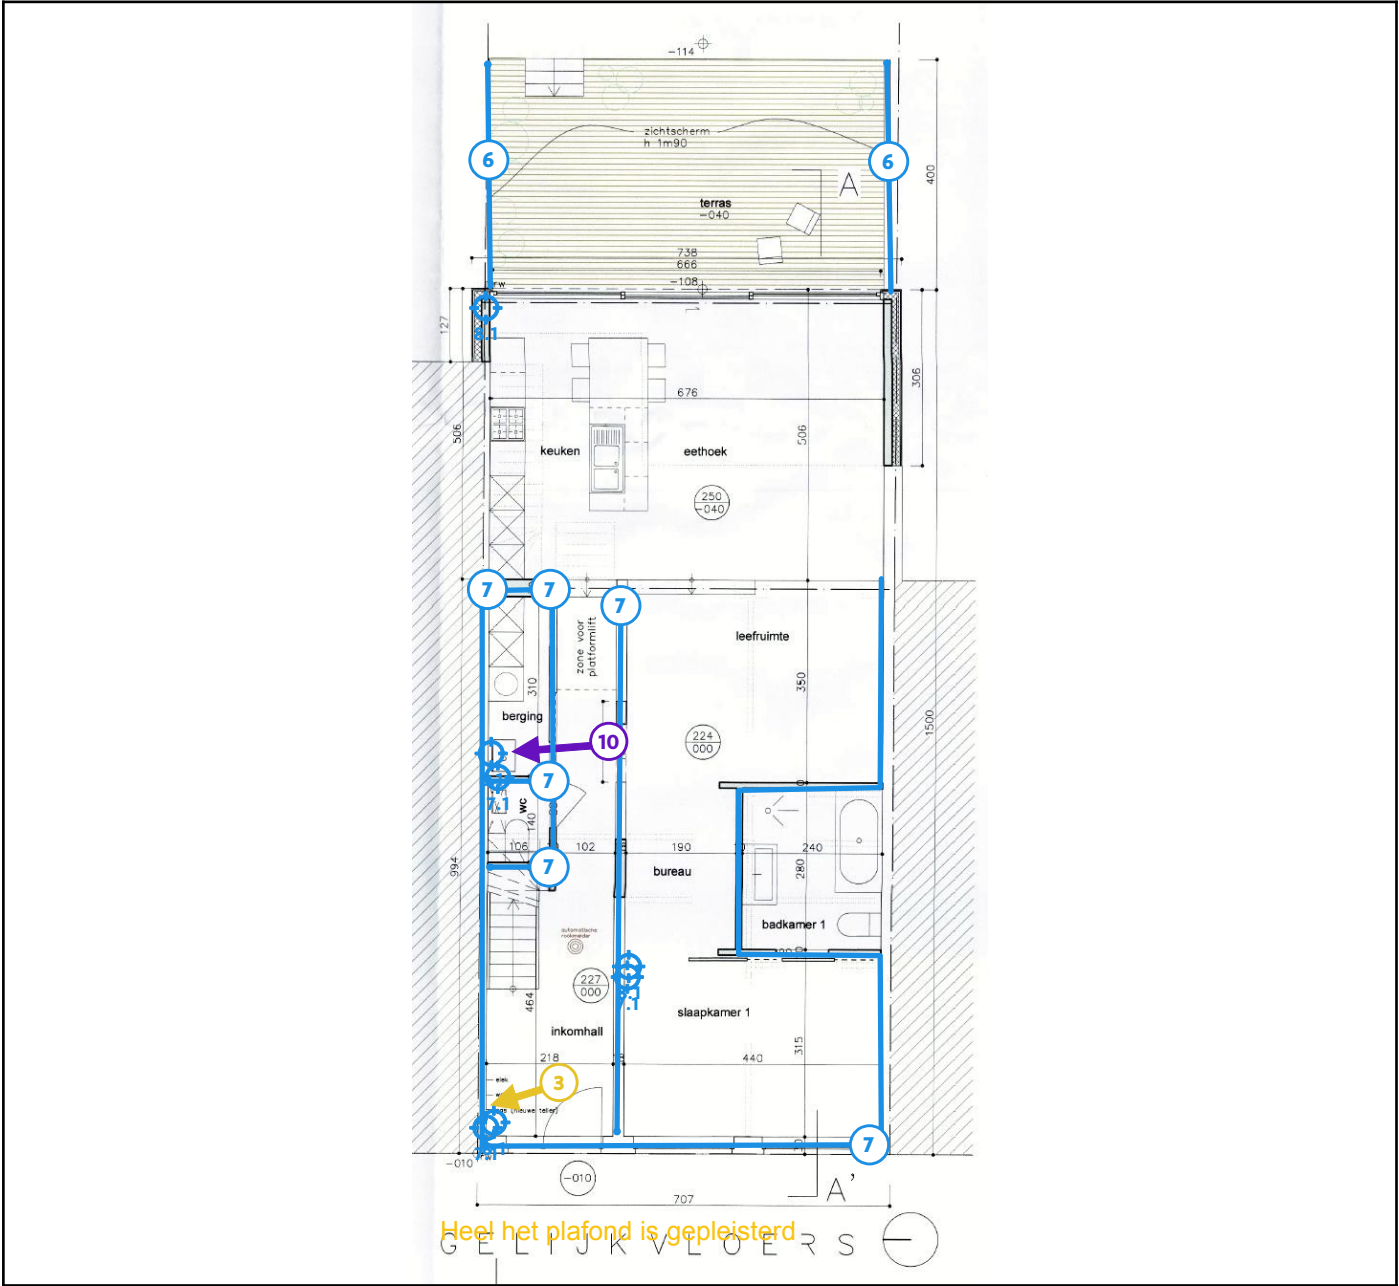
# Plan 1.1: verdiep 0

| Beschrijving | Type | Actie |
|---|---|---|
| 3. Bakeliet zekeringkast | Asbestmateriaal | Zorgvuldig beheren |

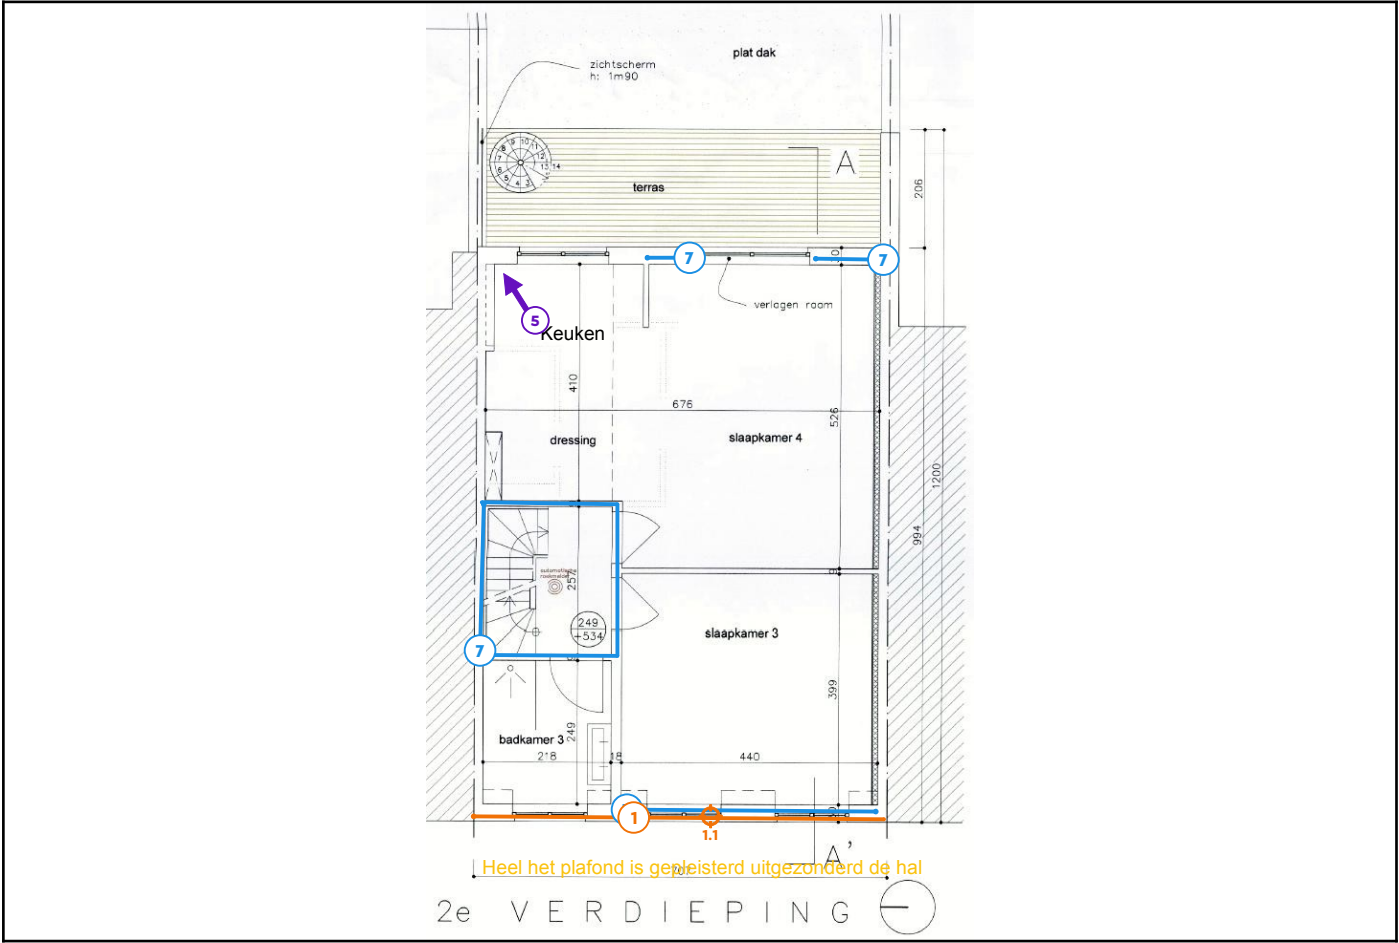
# Plan 1.3: verdiep 2

| Beschrijving | Type | Actie |
|---|---|---|
| 1. Gevel met cementleien (voorgevel) | Asbestmateriaal | Verwijderen |
| 1.1 Code: M03 | Puntmonster | - |

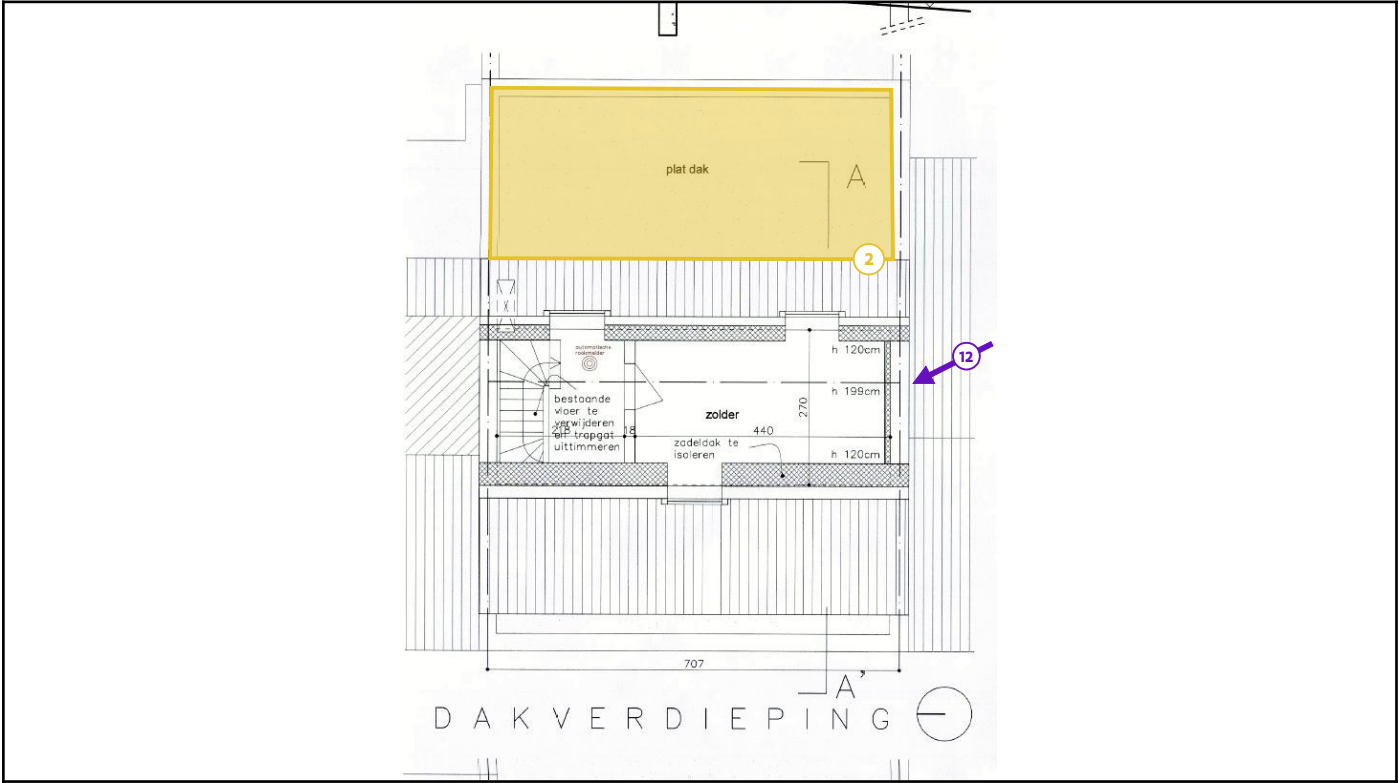
# Plan 1.4: verdiep 3

| Beschrijving | Type | Actie |
|---|---|---|
| 2. Roofing dakbedekking | Asbestmateriaal | Zorgvuldig beheren |

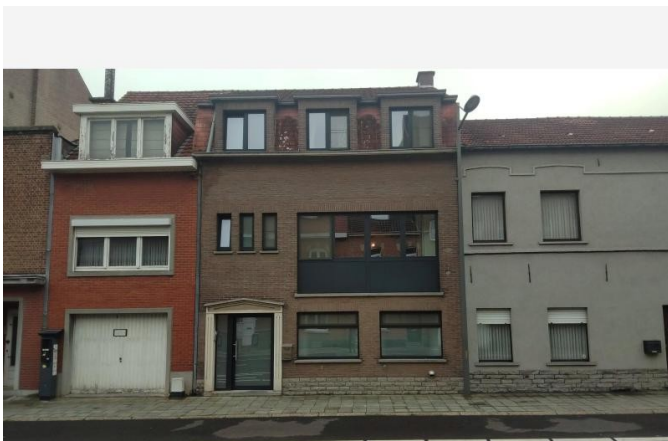
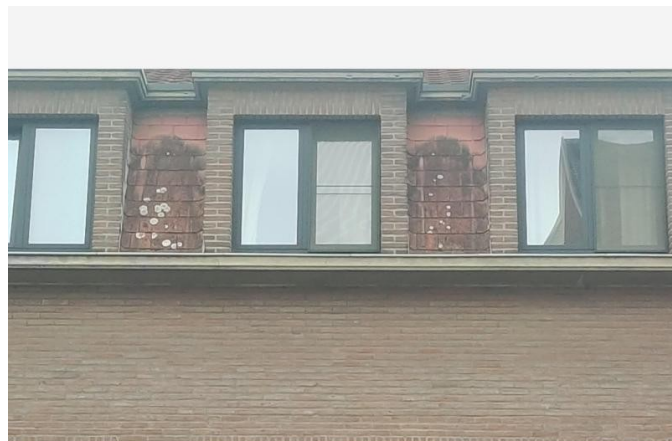
| Eindbeoordeling materiaalrisico | Verhoogd materiaalrisico en/of verhoogde kans op vezelvrijgave |

| Afschermingsgraad van het gehele materiaal | Geheel of deels vrij aan de buitenlucht, maar geen contact met binnenlucht |
| Toestand van het materiaal | Matig beschadigd, matig verweerd |

| # | Type | Referentie | Resultaat |
|---|---|---|---|
| 1.1 | Puntmonster | M03 | Chrysotiel |

| Beschrijving | Gevel met cementleien (voorgevel) |
| Hoeveelheid (oppervlakte - aantal) | • 10,00 m <sup>2</sup> - 1 stuk |

Het asbestmateriaal valt onder de mijlpaal van 2034.

Verwijderen

- Verwijder dit asbestmateriaal zo snel mogelijk. Volg de toestand goed op.
- Hemelwater dat afspoelt van asbestcement daken of gevels kan asbestdeeltjes bevatten. Gebruik het enkel voor gesloten circuits (bv. spoelen toiletten). Reinig na het vervangen van het dak of de gevel de dakgoten en regenwaterput of -ton om asbesthoudend sediment of slib te verwijderen

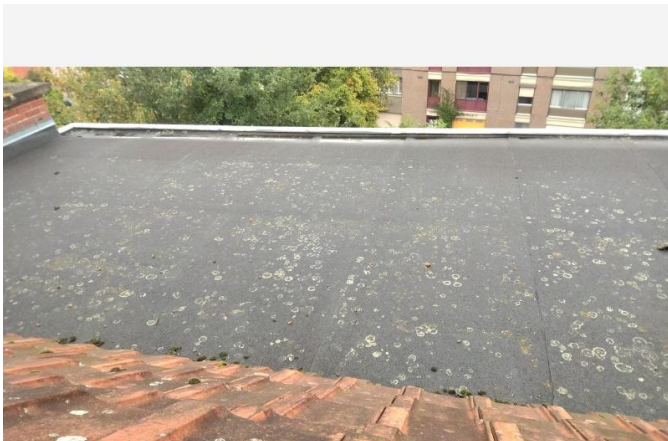
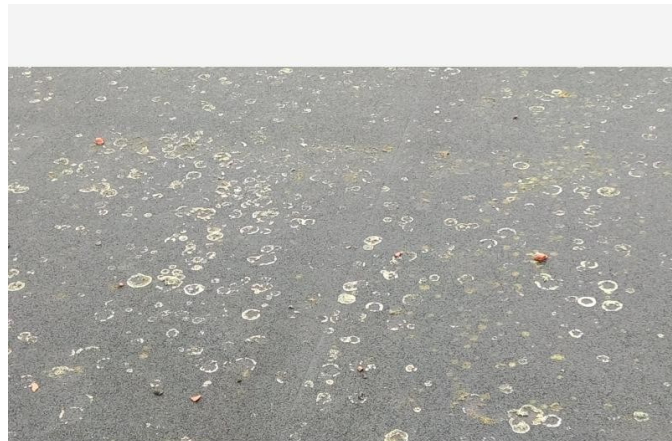
| Eindbeoordeling materiaalrisico | Laag materiaalrisico en/of verlaagde kans op vezelvrijgave |

| Toestand van het materiaal | Licht beschadigd, licht verweerd. Intacte calciumsilicaatplaat of materiaal met categorie 3-gebondenheid |

| Beschrijving | Roofing dakbedekking |
| Identificatiemethode | <p>De asbestdeskundige beoordeelt het materiaal als asbestverdacht en dus asbesthoudend, en dit zonder monsternamen.</p> <p>Motivatie: De opdrachtgever weigert om het materiaal te laten bemonsteren.</p> |

Het asbestmateriaal valt onder de mijlpaal van 2040.

Zorgvuldig beheren

- Zorg voor een veilig beheer. Vermijd het beschadigen van het asbestmateriaal. Controleer de toestand jaarlijks op wijzigingen.
- Voer bijkomende staalname(s) uit.

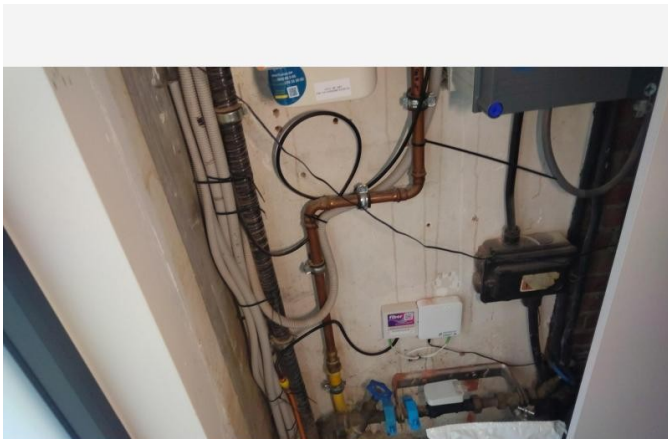
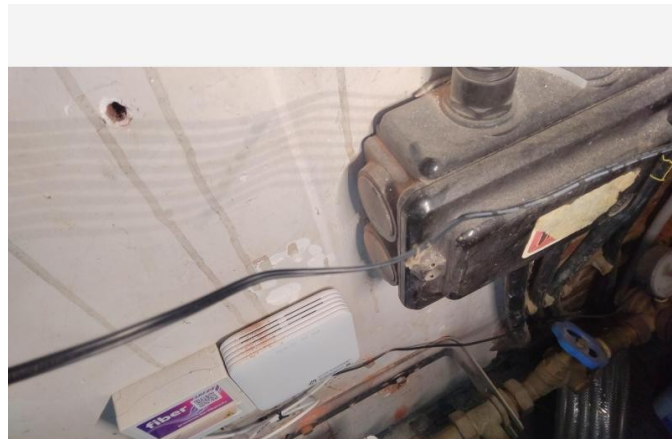
| Eindbeoordeling materiaalrisico | Laag materiaalrisico en/of verlaagde kans op vezelvrijgave |

| Asbestsoort (vezeltype) | Crocidoliet aanwezig |
| Toestand van het materiaal | Onbeschadigd, niet verweerd |

| Beschrijving | Bakeliet zekeringkast |
| Identificatiemethode | <p>De asbestdeskundige beoordeelt het materiaal als asbestverdacht en dus asbesthoudend, en dit zonder monstername.</p> <p>Motivatie: De monstername brengt andere schade aan dan schade die inherent is aan de monstername.</p> |

Het asbestmateriaal valt onder de mijlpaal van 2040.

Zorgvuldig beheren

- Zorg voor een veilig beheer. Vermijd het beschadigen van het asbestmateriaal. Controleer de toestand jaarlijks op wijzigingen.
- Voer bijkomende staalname(s) uit.
