# Asbestinventarisatetest

Hoge Heide 17A, 1560 Hoeilaart

Attestnummer : **20260923-000400.000**

Uitgegeven op : **23.09.2026**

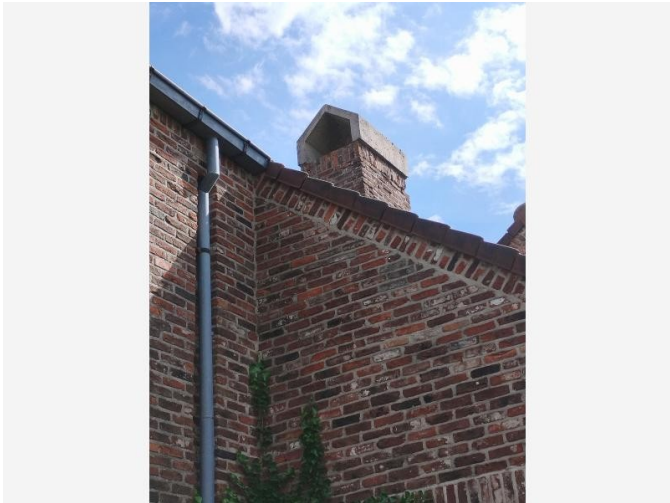
*Situeringsfoto*

**Reden:** Het te onderzoeken materiaal situeert zich hoger dan 3,50 m te rekenen vanaf een veilige ondergrond

**Uitleg van de asbestdeskundige:** Bij werken (dak of reiniging schouw) kan een stelling geplaatst worden, het is niet duidelijk of er asbestverdachte materialen aanwezig zijn in/rond de schouw.

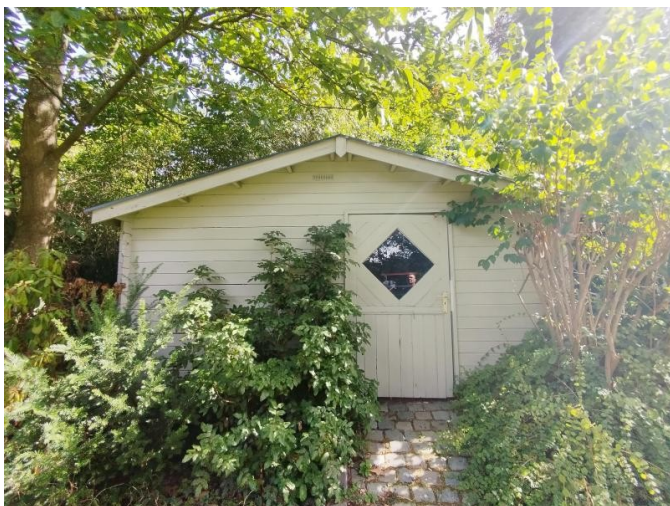
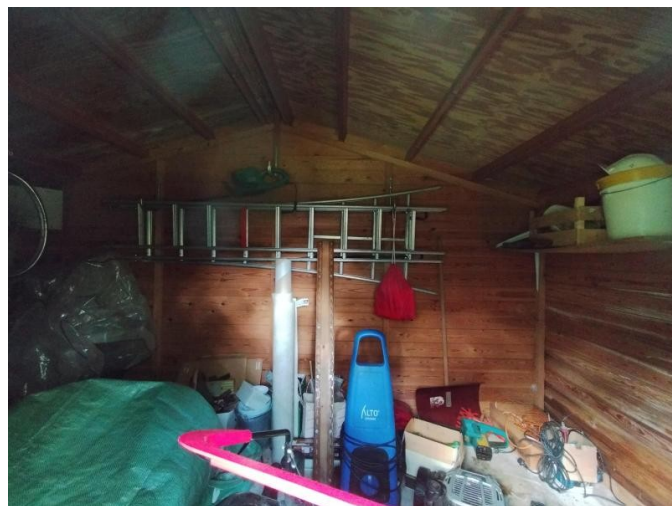
Tuinhuis gecontroleerd, er werden geen verdachte materialen opgemerkt.

| Basis voor advies | De asbestdeskundige beoordeelt het materiaal als niet-asbestverdacht. |

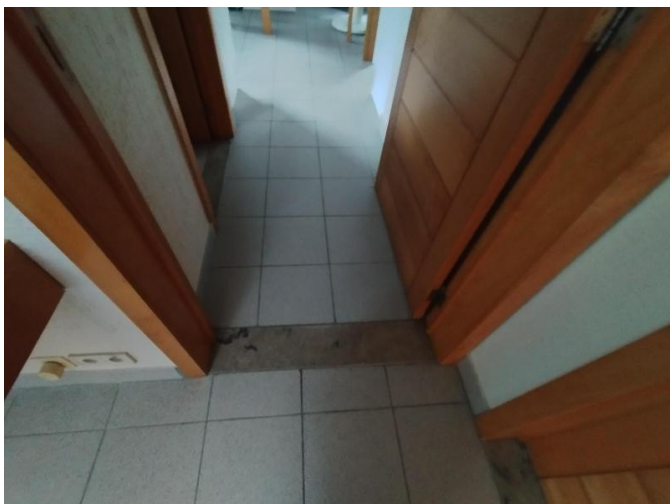
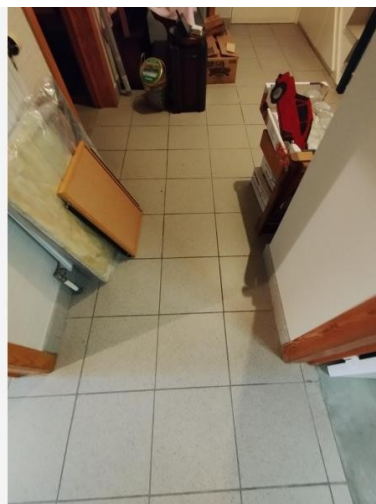
In het inspectieprotocol is een monstername van tegellijm verplicht om dit te identificeren als niet-asbesthoudend. Er waren geen facturen ter beschikking die bevestigen dat de tegels na 2001 waren geplaatst. Er waren geen bestaande beschadigingen aan de vloertegels om de lijm voldoende te kunnen inspecteren. Om dit af te toetsen is het aangewezen om bij eventuele renovatiewerken aan de tegels verder onderzoek/staalname te laten uitvoeren ter controle.

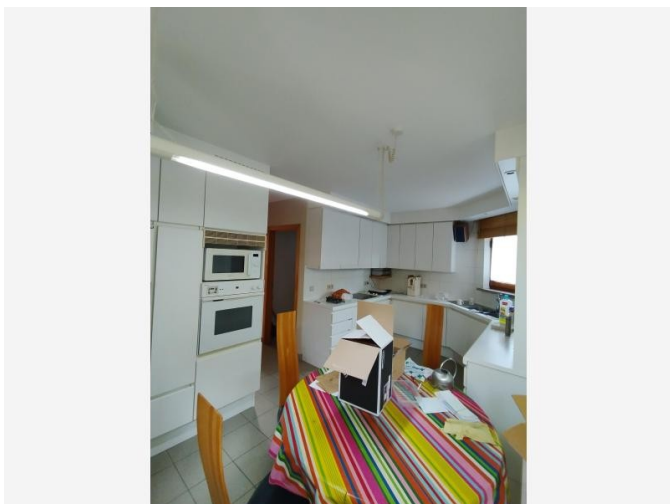
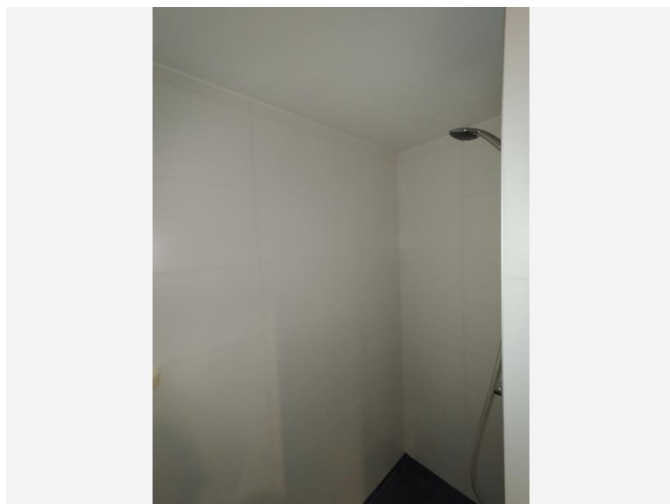
In het inspectieprotocol is een monsternamen van tegellijm verplicht om dit te identificeren als niet-asbesthoudend. Er waren geen facturen ter beschikking die bevestigen dat de tegels na 2001 waren geplaatst. Er waren geen bestaande beschadigingen aan de wandtegels om de lijm voldoende te kunnen inspecteren. Om dit af te toetsen is het aangewezen om bij eventuele renovatiewerken aan de tegels verder onderzoek/staalname te laten uitvoeren ter controle.

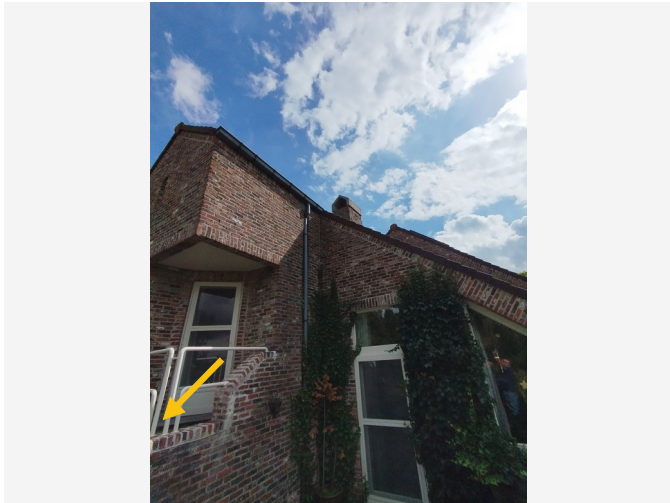
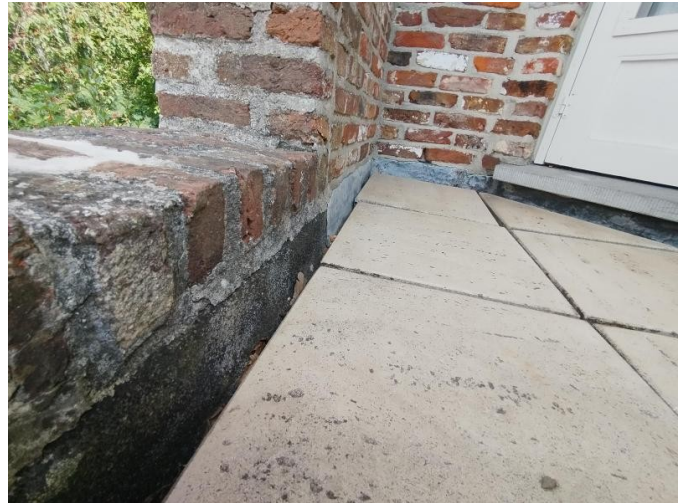
## Fiche 5: Roofing (terras)

Geen asbest

| # | Type | Referentie | Resultaat |
|---|---|---|---|
| 5.1 | Puntmonster | 004 | Geen asbest |

| Opmerking | <p>Er werd een staal genomen aan een uitstekend stuk roofing waardoor de waterdichtheid niet in het gedrang komt.</p> <p>Er kan niet uitgesloten worden dat er onderlagen aanwezig zijn (bij dakwerken extra controle aangewezen)</p> <p>De vermelde oppervlaktes, diktes en volumes betreffen een beredeneerde schatting. Er worden geen rechten verleend aan deze oppervlaktes/diktes/volumes.</p> |

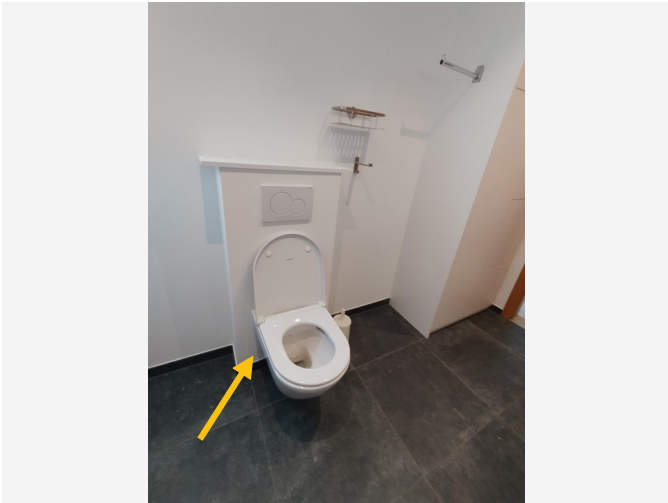
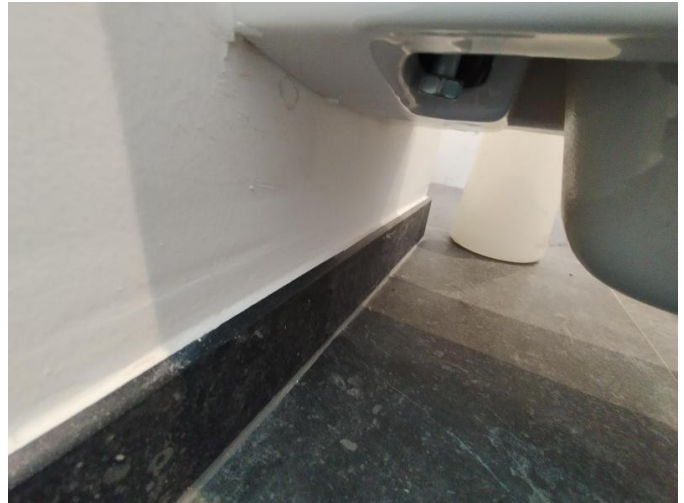
## Fiche 6: Muurpleister (type 1)

Geen asbest

| # | Type | Referentie | Resultaat |
|---|---|---|---|
| 6.1 | Mengmonster | 001 | Geen asbest |

| Opmerking | <p>Volgens het inspectieprotocol is een monstername van het pleisterwerk verplicht om dit te identificeren als niet-asbesthoudend.</p> <p>Locatie staalnames: individuele ruimte: slpk (v+1) / natte ruimte: badkamer glv / stookplaats: geen pleisterwerk / traphal: glv.</p> <p>De vermelde oppervlaktes en volumes betreffen een beredeneerde schatting. Er worden geen rechten verleend aan deze oppervlaktes/volumes. De dikte is een schatting die voorkomt uit de monsterplaatsen en is daarom niet altijd representatief.</p> |

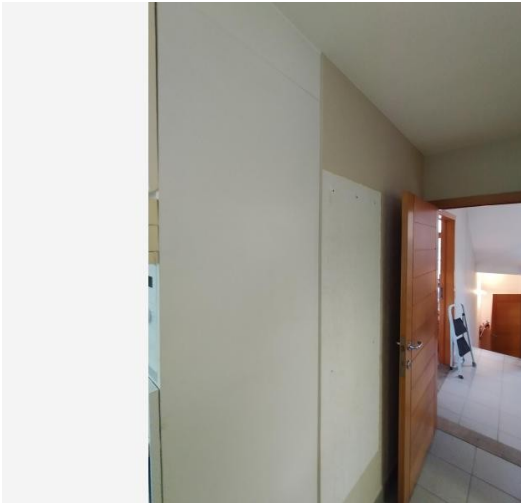
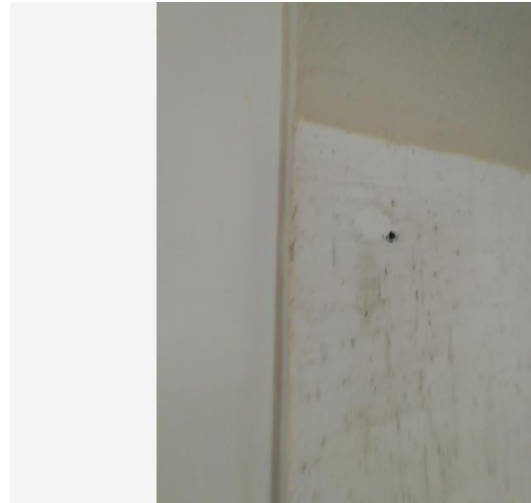
## Fiche 7: Muurpleister (type 2)

Geen asbest

| # | Type | Referentie | Resultaat |
|---|---|---|---|
| 7.1 | Mengmonster | 002 | Geen asbest |

| Opmerking | <p>Volgens het inspectieprotocol is een monstername van het pleisterwerk verplicht om dit te identificeren als niet-asbesthoudend.</p> <p>Locatie staalnames: individuele ruimte: living / natte ruimte: keuken / stookplaats: geen pleisterwerk / traphal: glv.</p> <p>De vermelde oppervlaktes en volumes betreffen een beredeneerde schatting. Er worden geen rechten verleend aan deze oppervlaktes/volumes. De dikte is een schatting die voorkomt uit de monsterplaatsen en is daarom niet altijd representatief.</p> |

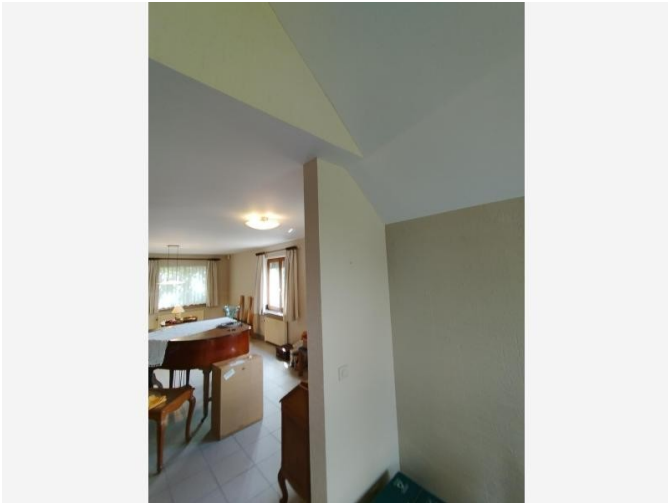
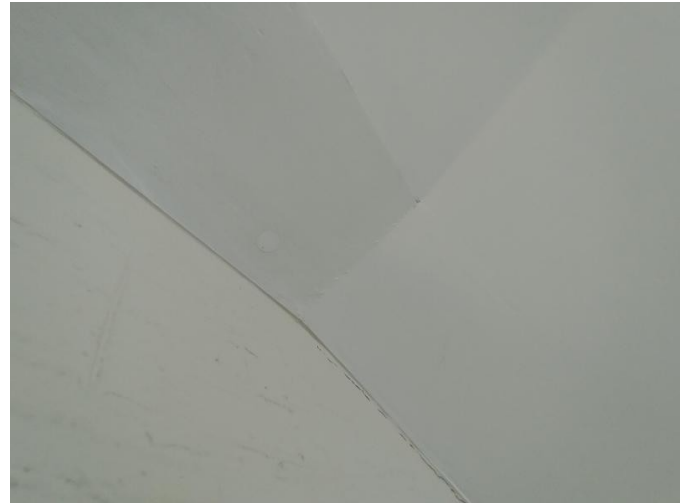
## Fiche 8: Plafondpleister

Geen asbest

| # | Type | Referentie | Resultaat |
|---|---|---|---|
| 8.1 | Mengmonster | 003 | Geen asbest |

| Opmerking | <p>Volgens het inspectieprotocol is een monstername van het pleisterwerk verplicht om dit te identificeren als niet-asbesthoudend.</p> <p>Locatie staalnames: individuele ruimte: living / natte ruimte: keuken / stookplaats: geen pleisterwerk / traphal: V-1.</p> <p>De vermelde oppervlaktes en volumes betreffen een beredeneerde schatting. Er worden geen rechten verleend aan deze oppervlaktes/volumes. De dikte is een schatting die voorkomt uit de monsterplaatsen en is daarom niet altijd representatief.</p> |

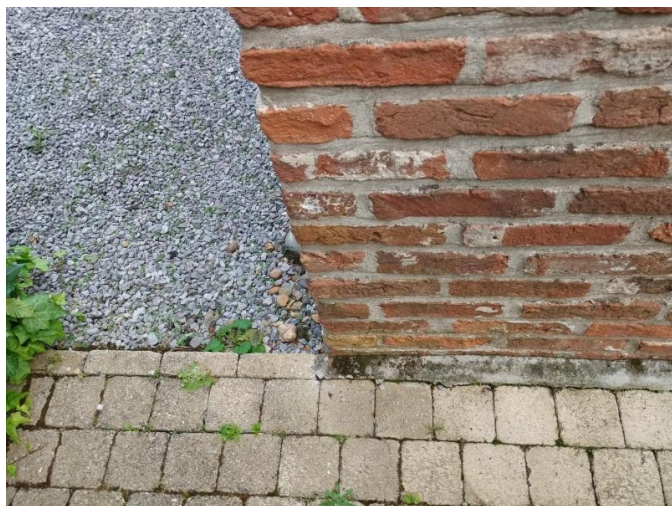
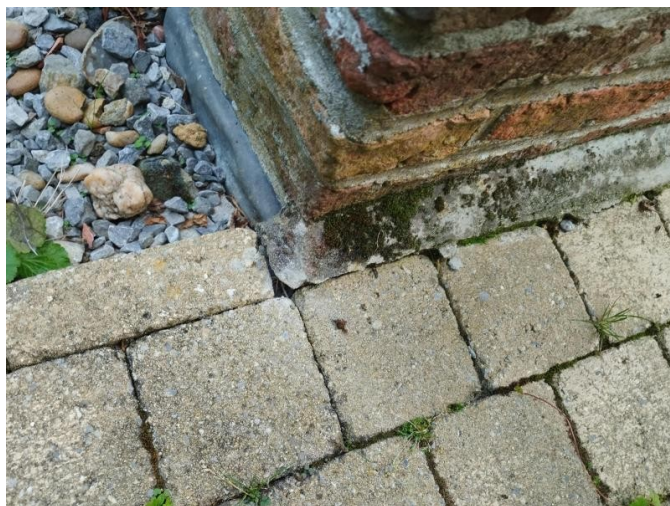
## Fiche 9: Cementering buiten (waterkering)

Geen asbest

| # | Type | Referentie | Resultaat |
|---|---|---|---|
| 9.1 | Mengmonster | 005 | Geen asbest |

| Opmerking | <p>Betreft +/- 36 lm. (cementlaag/waterkering tussen gevel en grond).</p> <p>De vermelde oppervlaktes en volumes betreffen een beredeneerde schatting. Er worden geen rechten verleend aan deze oppervlaktes/volumes. De dikte is een schatting die voorkomt uit de monsterplaatsen en is daarom niet altijd representatief.</p> |

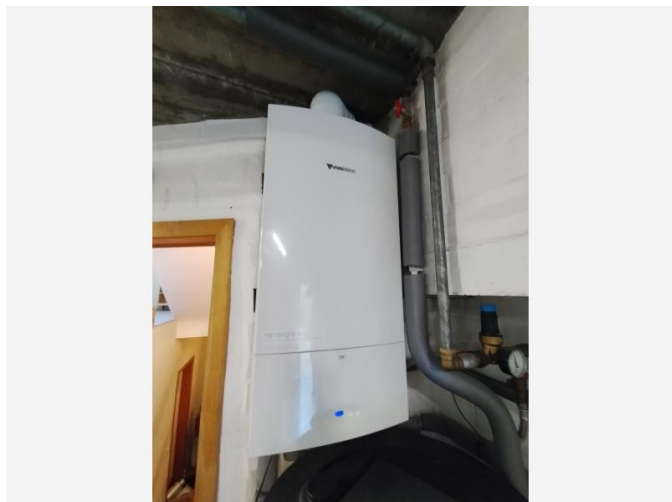
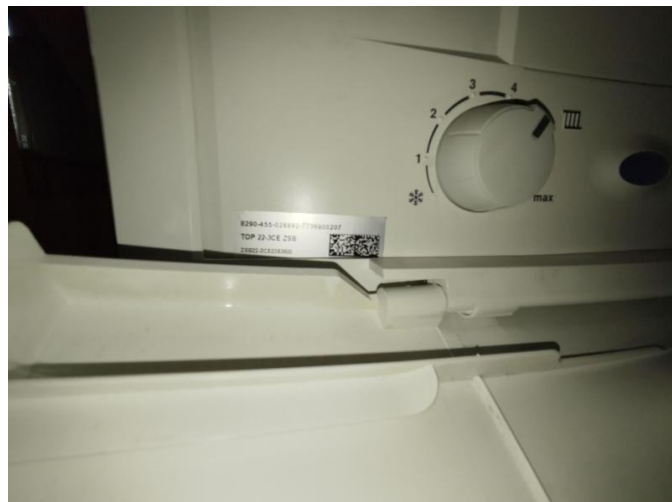
### Fiche 10: CV Ketel niet verdacht

| Beschrijving | Notitie | Terug te vinden op plannen |
|---|---|---|
| Fiche 10: CV Ketel niet verdacht | De CV ketel werd gecontroleerd (bwj: 2014) en is niet asbest verdacht geen risico bouwjaar. | Plan 1.4: Plan V-1 |

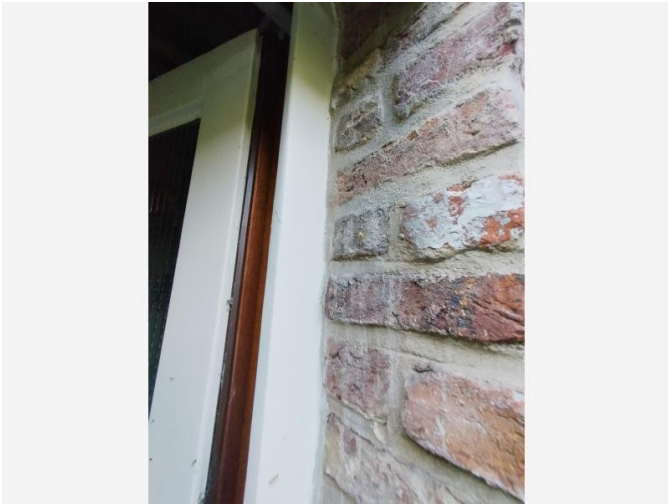
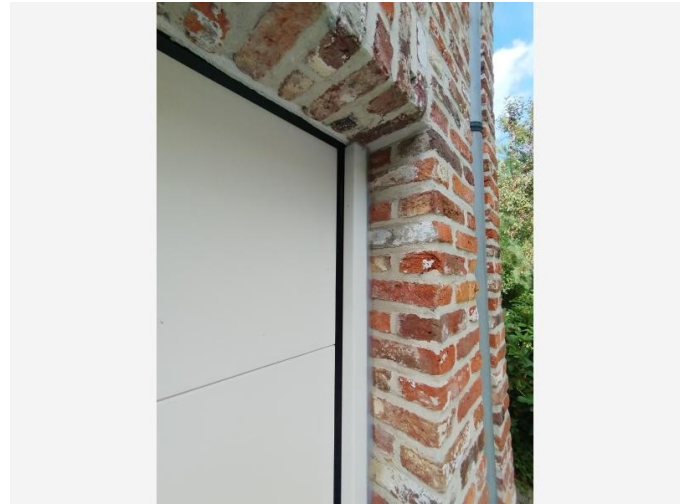
## Fiche 11: Kit ramen en deuren buitenschil

| Beschrijving | Notitie | Terug te vinden op plannen |
|---|---|---|
| Fiche 11: Kit ramen en deuren buitenschil | De gebruikte siliconen kit is niet asbestverdacht. | - |

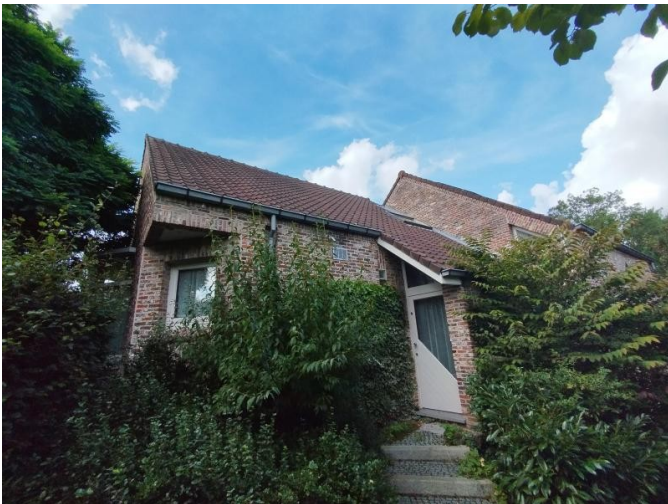
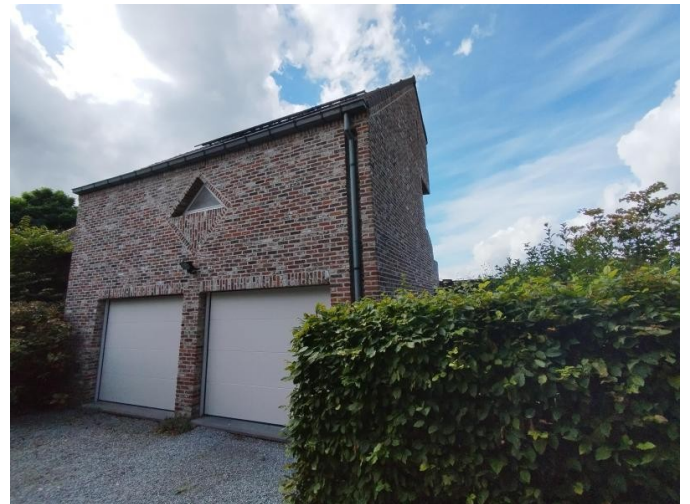
## Fiche 12: Dakbedekking niet verdacht.

| Beschrijving | Notitie | Terug te vinden op plannen |
|---|---|---|
| Fiche 12: Dakbedekking niet verdacht. | De dakbedekking wordt gecontroleerd. deze bestaat uit dakpannen en bevat geen asbest verdachte materialen. | Plan 1.19: Woning plan |

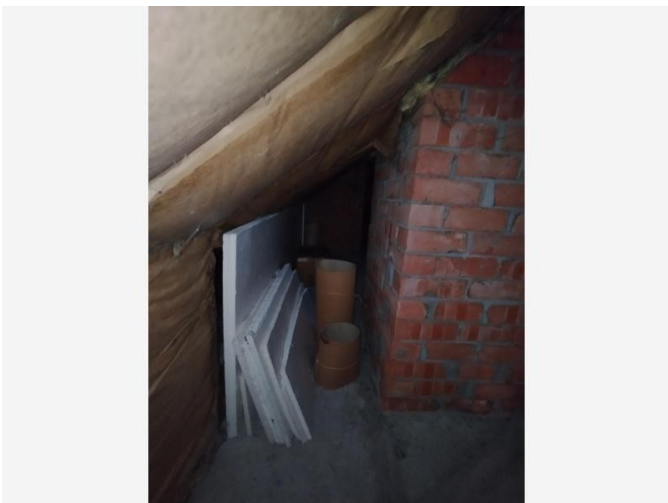
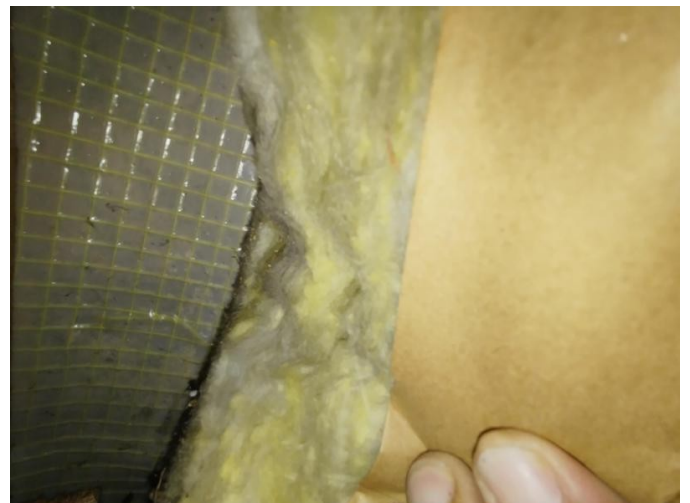
## Fiche 13: Onderdak niet verdacht

| Beschrijving | Notitie | Terug te vinden op plannen |
|---|---|---|
| Fiche 13: Onderdak niet verdacht | <p>Het dak werd gecontroleerd (via een dakraam, optillen van een dakpan). Er is geen verdacht onderdak vastgesteld.</p> <p>Deze handeling is een steekproef, er is geen garantie dat het volledige dak met éénzelfde materiaal is opgebouwd. Dit kan enkel via destructief onderzoek vastgesteld worden.</p> | - |
