# Asbestinventarisatetest

Buisstraat 59, 2890 Puurs-Sint-Amands

Attestnummer : 20260911-000020.000

Uitgegeven op : 11.09.2026

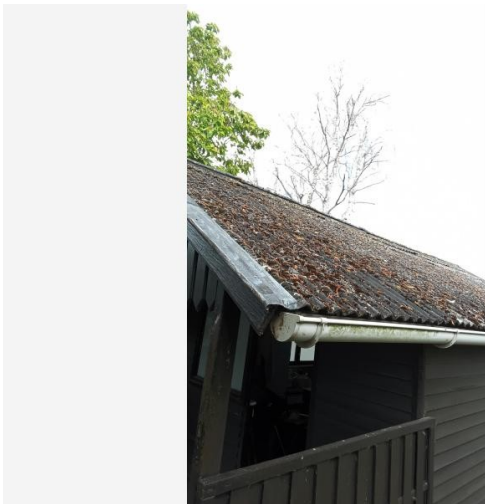
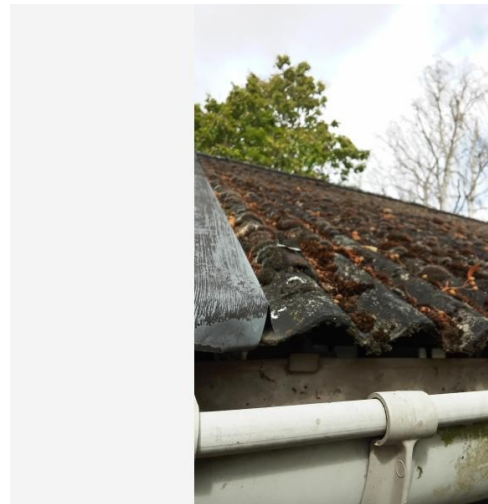
**Dringend verwijderen**

| Eindbeoordeling materiaalrisico | Hoog materiaalrisico en/of hoge kans op vezelvrijgave |

| Asbestsoort (vezeltype) | Crocidoliet aanwezig |
| Toestand van het materiaal | Matig beschadigd, matig verweerd |

| # | Type | Referentie | Resultaat |
|---|---|---|---|
| 1.1 | Puntmonster | golf | Chrysotiel, Crocidoliet |

| Beschrijving | golfplaten uit asbestcement |

- Zorg voor een veilig beheer. Vermijd het beschadigen van het asbestmateriaal. Controleer de toestand jaarlijks op wijzigingen.

- Eenvoudige handelingen: mag via doe-het-zelf of door werknemer(s) met opleidingsattest eenvoudige handelingen  
Als dit materiaal verwijderd kan worden zonder het te breken, te beschadigen... , dan mag met dit met eenvoudige handelingen.  
Vermijd stofvorming en stofverspreiding op elk moment van de werken. Bevochtig of fixeert het materiaal.  
Het gebruik van sneldraaiende werktuigen (boormachine, slijpschijf, hogedrukreiniger...) is verboden.

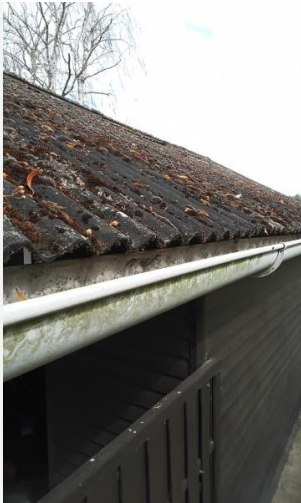
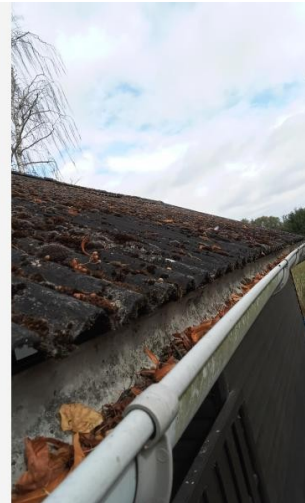
**Dringend verwijderen**

| Beschrijving | Mos in goot en regenton |
| Bron van de resten | golfplaten |

- Scherm in afwachting van verwijdering het asbestafval af van luchtstromingen en verstoring: bijvoorbeeld door het te verpakken, te fixeren, af te dekken, signalisatie - afbakening aan te brengen, ....
- Voer bijkomende staalname(s) uit.

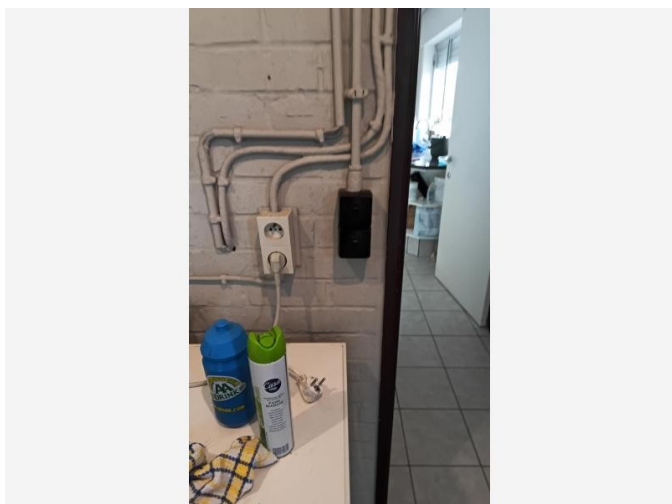
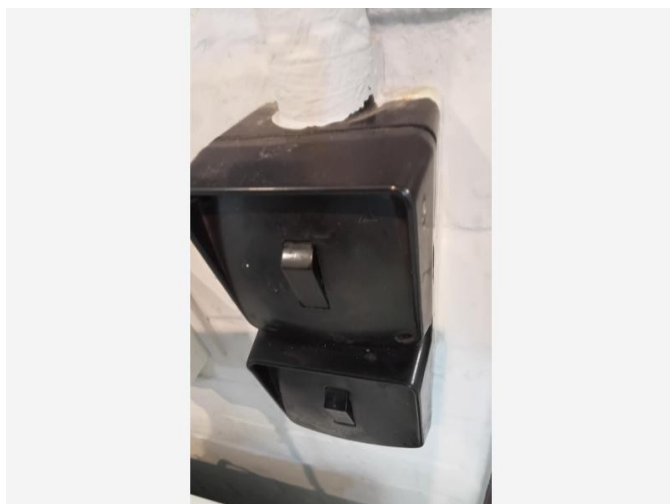
## Fiche 9: bakeliet stopcontacten, lichtarmaturen en/of schakelaars

| Opmerking | deze oppervlakte is niet gemeten maar eerder symbolisch voor alle aanwezige armaturen |

Vermijd stofvorming en stofverspreiding op elk moment van de werken. Bevochtig of fixeër het materiaal.

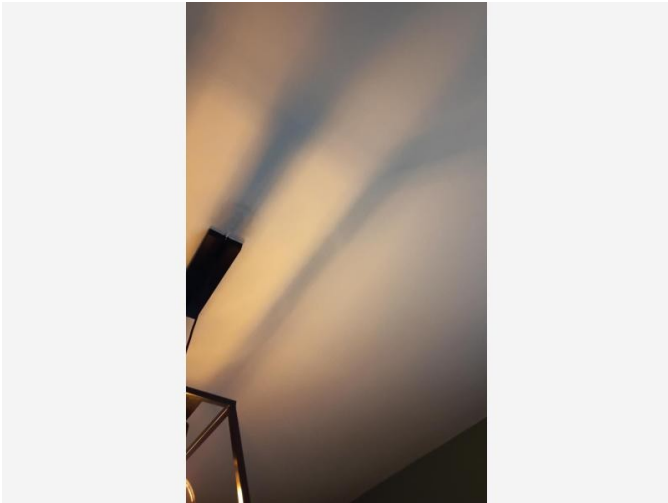
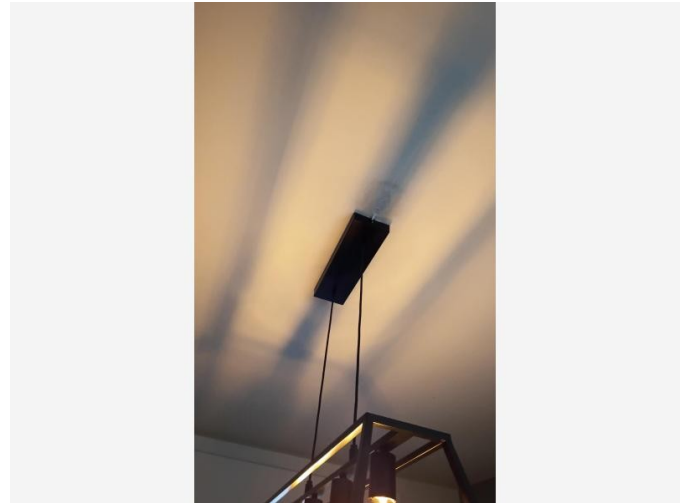
## Fiche 16: Pleister plafond

Geen asbest

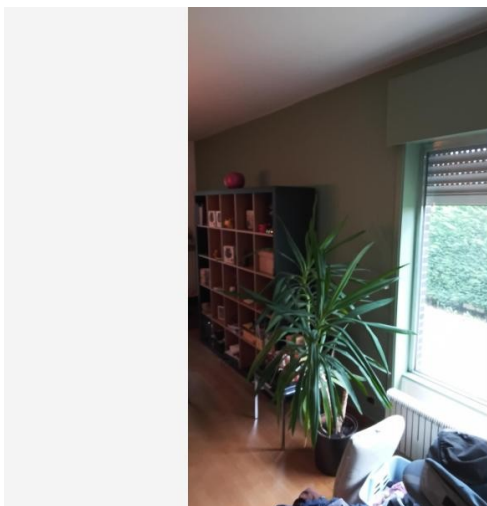
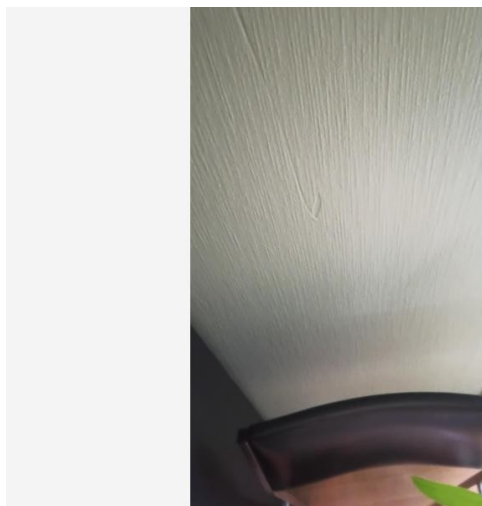
## Fiche 17: Pleister muur

Geen asbest

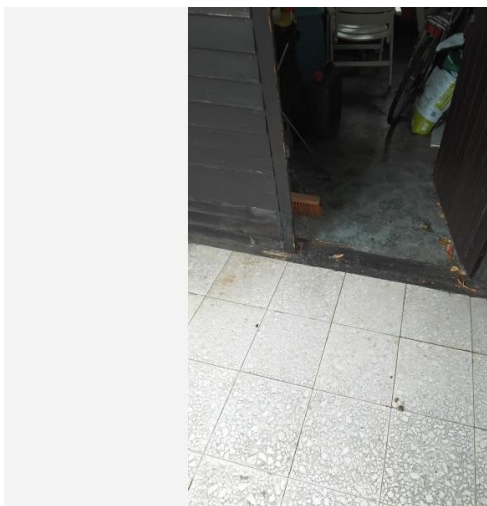
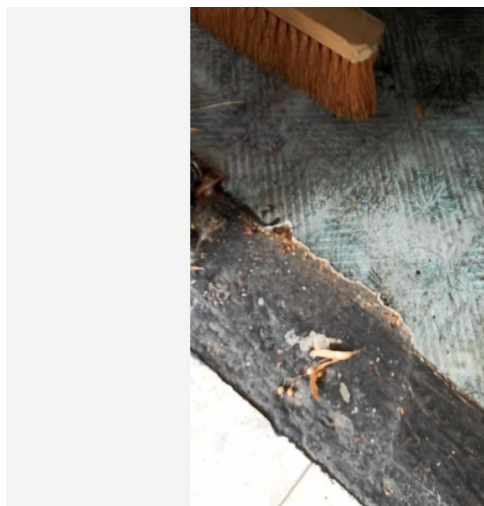
## Fiche 18: Lino tuinhuis

Geen asbest

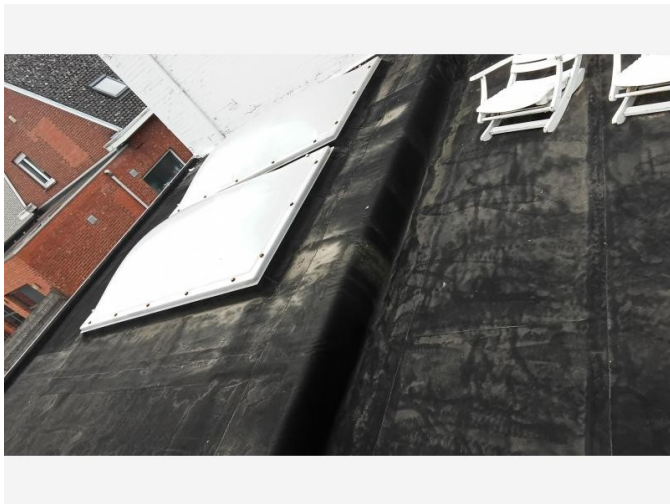
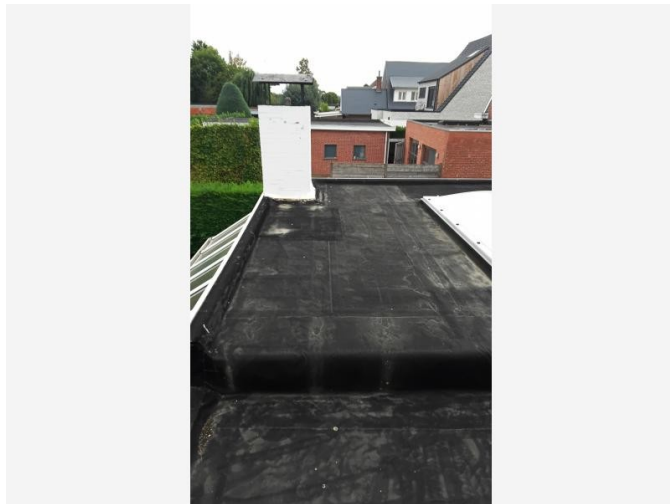
## Fiche 20: Epdm dak op hele hoofdgebouw

| Beschrijving | Notitie | Terug te vinden op plannen |
|---|---|---|
| Fiche 20: Epdm dak op hele hoofdgebouw | epdm of dakrubber<br><br>bevat geen asbest<br><br>deskundige doet geen uitspraak over onderliggende lagen van dakbedekking , die mogelijk wel asbestverdacht zijn. | Plan 1.2: Eerste verdiep<br><br>Plan 1.5: Hoofdgebouw plan |
