# Asbestinventarisatetest

Gemeentestraat 7/2, 2300 Turnhout

Attestnummer : **20260923-000561.000**

Uitgegeven op : **23.09.2026**

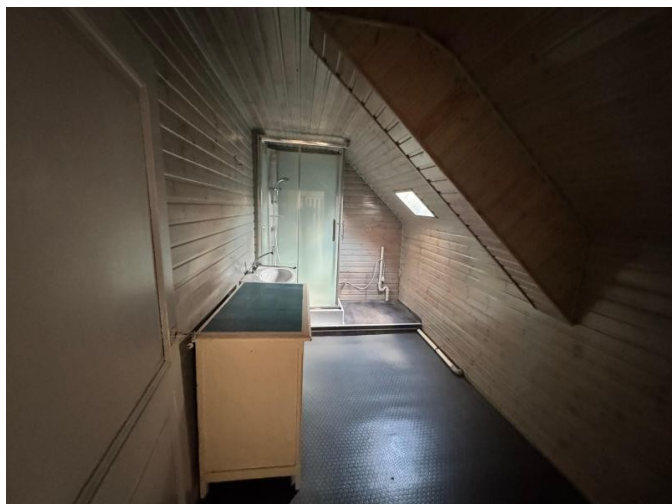
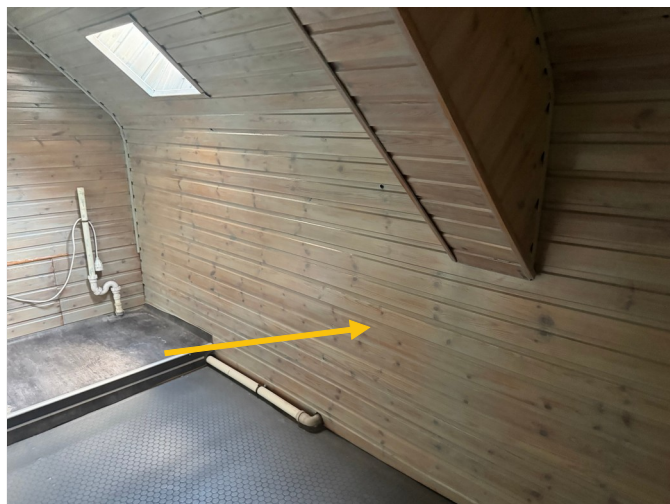
De zichtbare voorzetwand uit hout, pvc of gipskarton is niet-asbestverdacht. De asbestdeskundige kan in dit standaardonderzoek geen uitspraak doen over eventuele achterliggende constructies of materialen. Bij sloop- of renovatiewerken wordt aanbevolen deze verder te onderzoeken om de eventuele aanwezigheid van asbesthoudende materialen uit te sluiten.

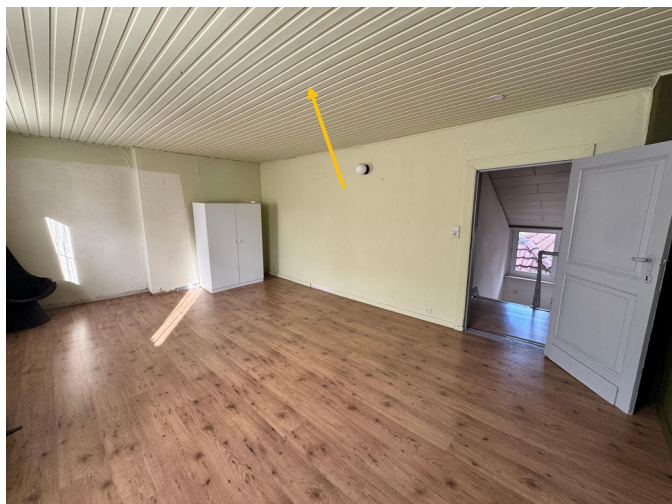
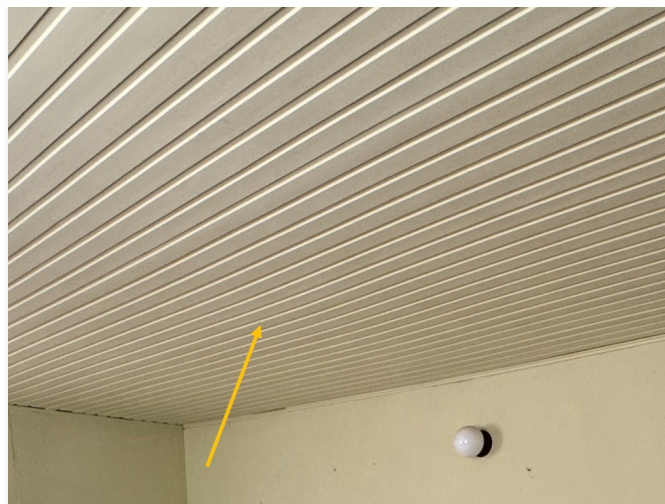
Het zichtbare (valse) plafond uit hout, pvc of gipskartonplaat is niet-asbestverdacht. In dit standaardonderzoek kon de asbestdeskundige geen uitspraak doen over eventuele bovenliggende of afgeschermd materialen. Bij sloop- of renovatiewerken wordt aanbevolen deze constructie verder te onderzoeken om de eventuele aanwezigheid van asbesthoudende materialen uit te sluiten.

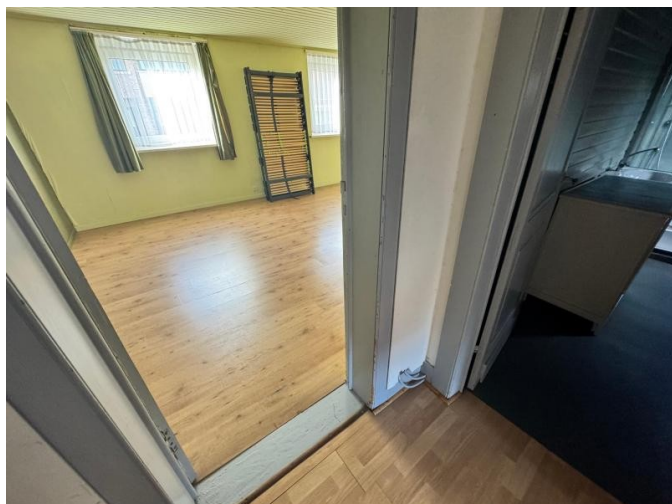
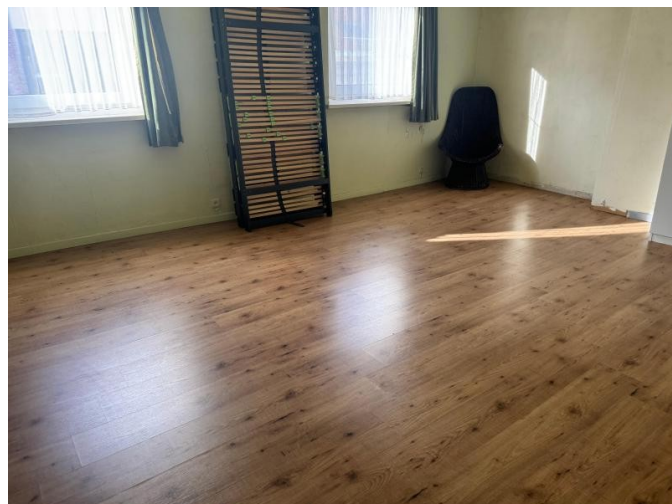
Laminaat is niet-asbestverdacht. De asbestdeskundige kan in dit standaardonderzoek geen uitspraak doen over eventuele onderliggende lagen of materialen. Bij sloop- of renovatiewerken wordt aanbevolen deze verder te onderzoeken om de eventuele aanwezigheid van asbesthoudende materialen uit te sluiten.

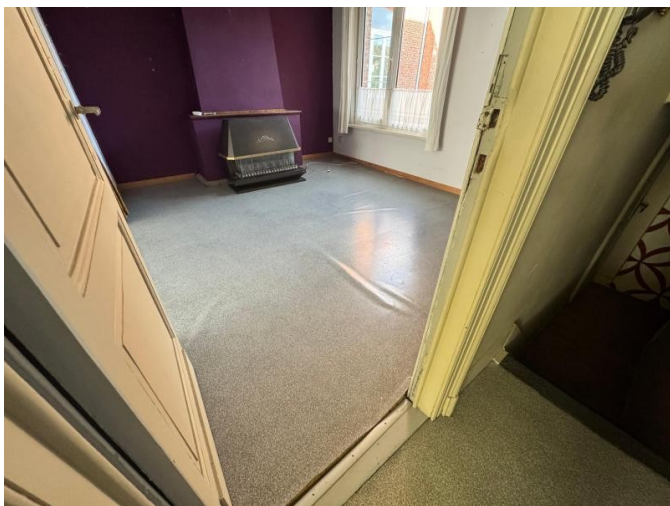
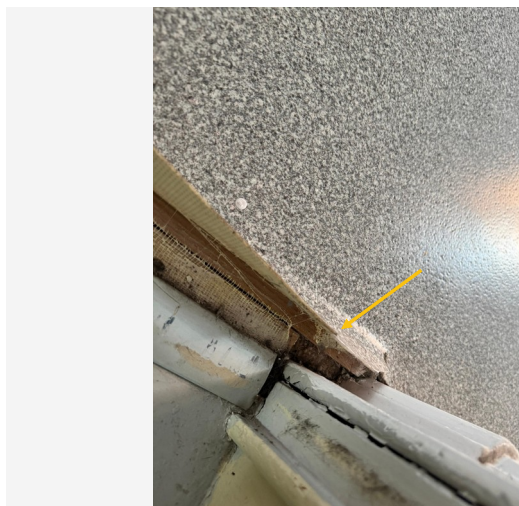
Soepl vinyl is niet-asbestverdacht. Deskundige kan in dit standaard onderzoek geen uitspraak doen over eventueel onderliggende lagen. Laat deze onderzoeken bij sloop of renovatie om de aanwezigheid van asbest uit te sluiten.

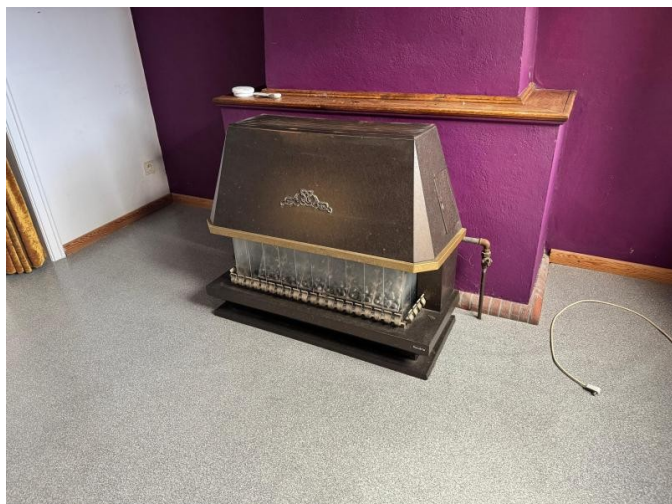
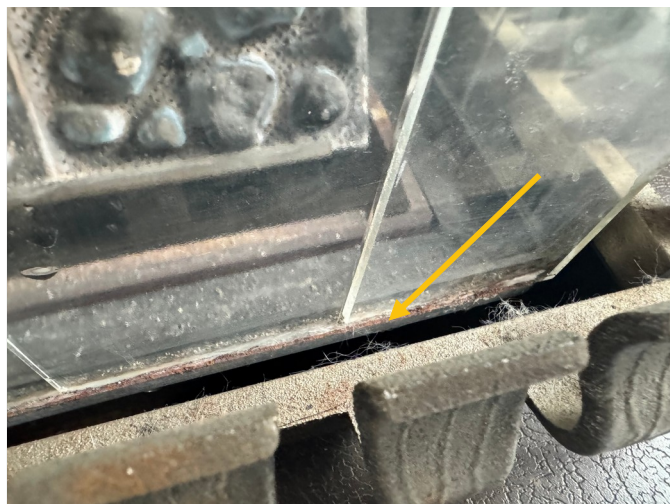
Het afdichtingskoord ter hoogte van de kachel heeft een blinkend/glasachtig uitzicht en is vermoedelijk vervaardigd uit glasvezel. Op basis van de visuele kenmerken wordt het materiaal als niet-asbestverdacht beschouwd.

Er werd geen staalname uitgevoerd.

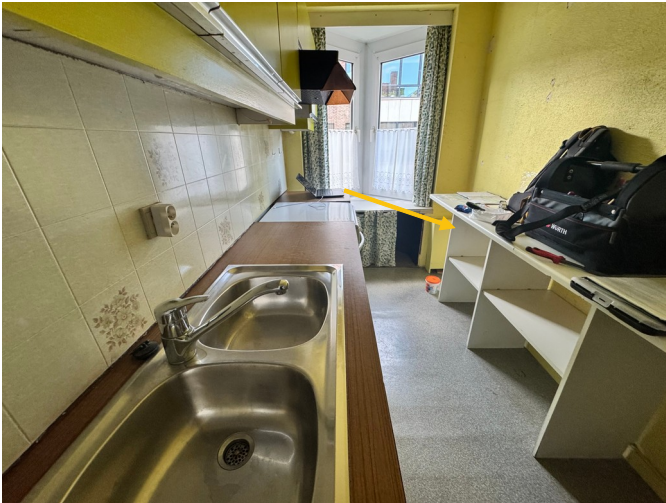
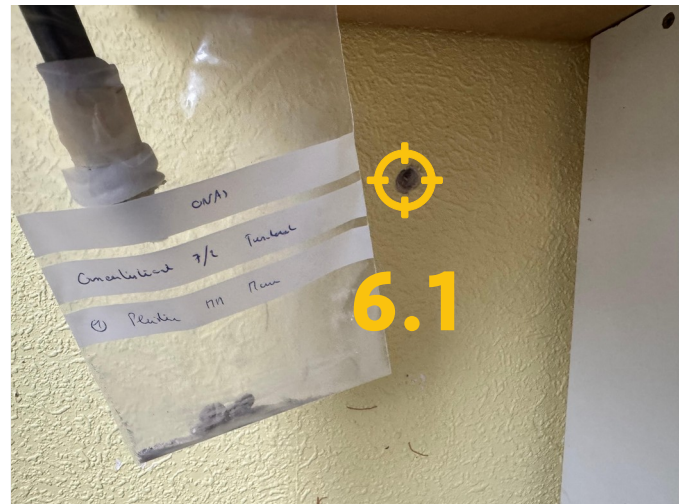
## Fiche 6: Pleister wanden

## Conclusie

Geen asbest

| # | Type | Referentie | Resultaat |
|---|---|---|---|
| 6.1 | Mengmonster | 1 | Geen asbest |

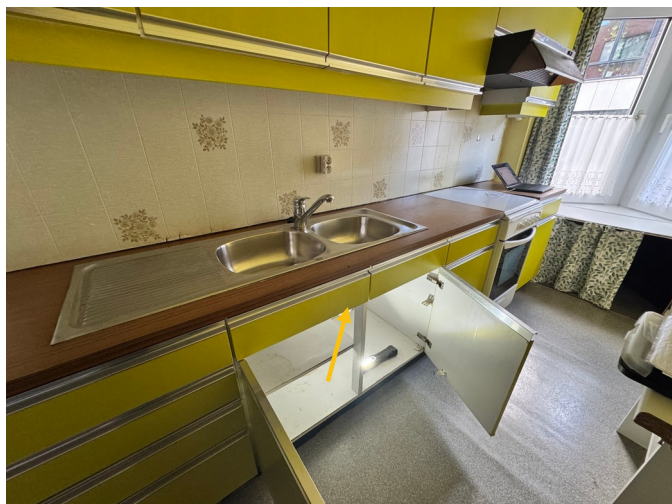
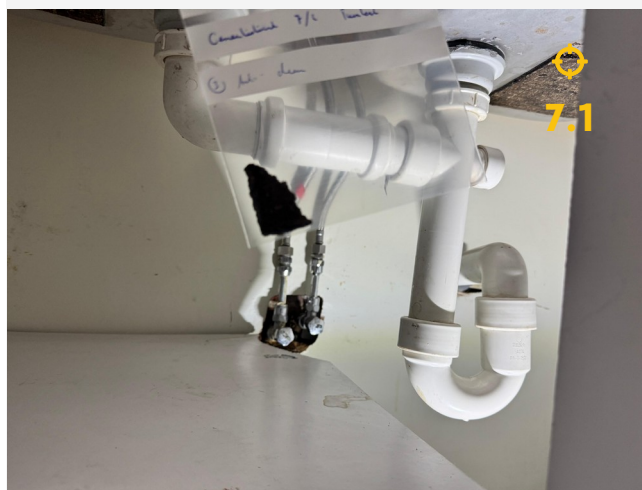
## Fiche 7: Anti-dreunplaat onder spoelbak

### Conclusie

Geen asbest

| # | Type | Referentie | Resultaat |
|---|---|---|---|
| 7.1 | Puntmonster | 3 | Geen asbest |

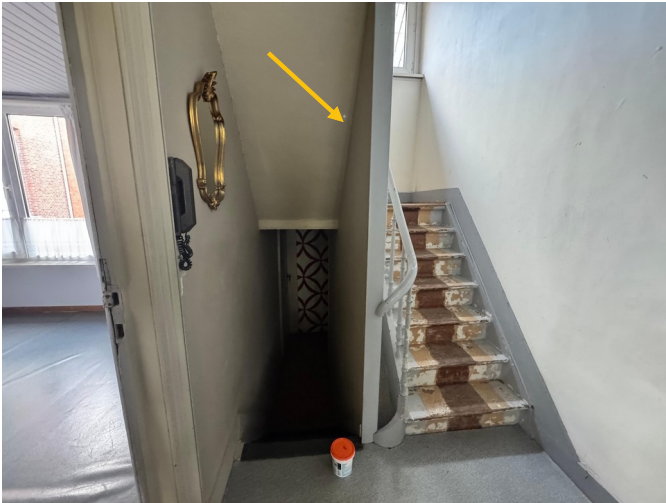
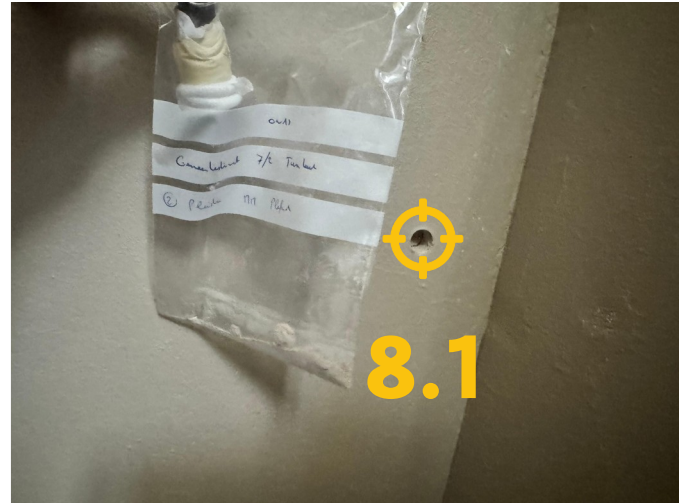
## Fiche 8: Pleister plafonds

## Conclusie

Geen asbest

| # | Type | Referentie | Resultaat |
|---|---|---|---|
| 8.1 | Mengmonster | 2 | Geen asbest |

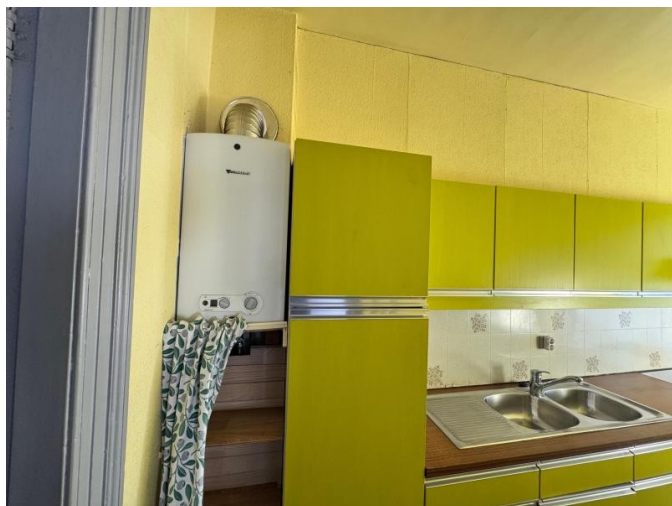
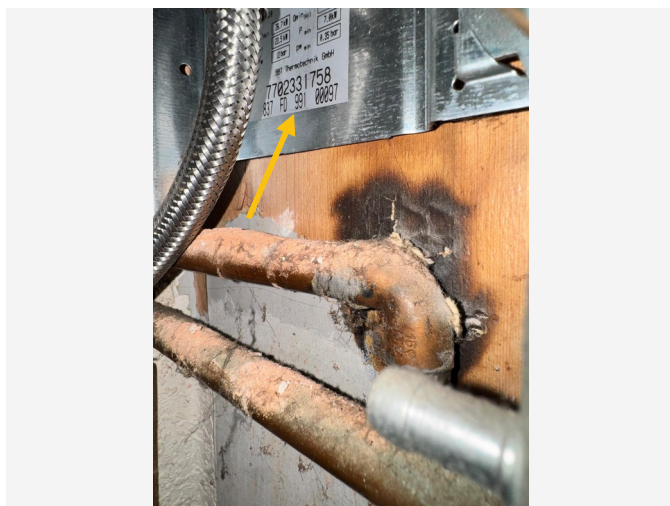
### Fiche 9: Geiser bouwjaar 2009

| Beschrijving | Notitie | Terug te vinden op plannen |
|---|---|---|
| Fiche 9: Geiser bouwjaar 2009 | Installaties gebouwd vanaf 2001 worden volgens het inspectieprotocol als niet-asbestverdacht beschouwd. Op basis van het standaardonderzoek zijn geen asbestverdachte materialen vastgesteld. | Plan 1.1: 1ste verdieping |

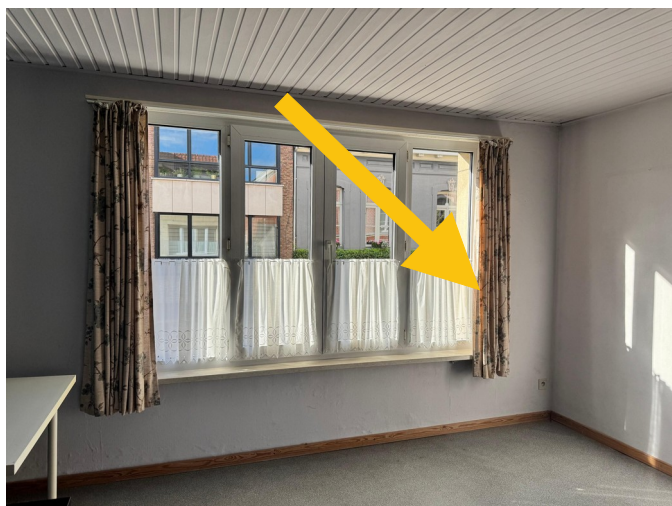
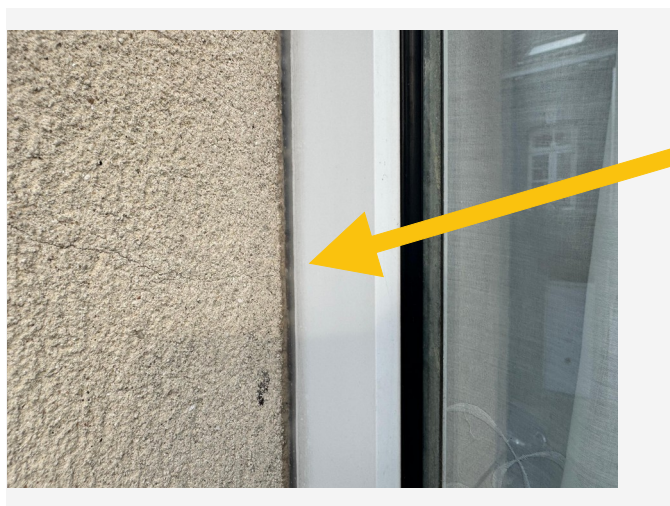
## Fiche 10: Elastische afdichting aan buitenschrijnwerk

| Beschrijving | Notitie | Terug te vinden op plannen |
|---|---|---|
| Fiche 10: Elastische afdichting aan buitenschrijnwerk | De elastische afdichting (kitvoegen) aan het schrijnwerk werd visueel beoordeeld. Op basis van het standaardonderzoek zijn geen aanwijzingen vastgesteld dat deze afdichtingen asbestverdacht zijn. | Plan 1.1: 1ste verdieping<br>Plan 1.4: 2de verdieping |
