# Asbestinventarisatetest

Gemeentestraat 7/1, 2300 Turnhout

Attestnummer : 20260923-000563.000

# Zone 1: Appartement

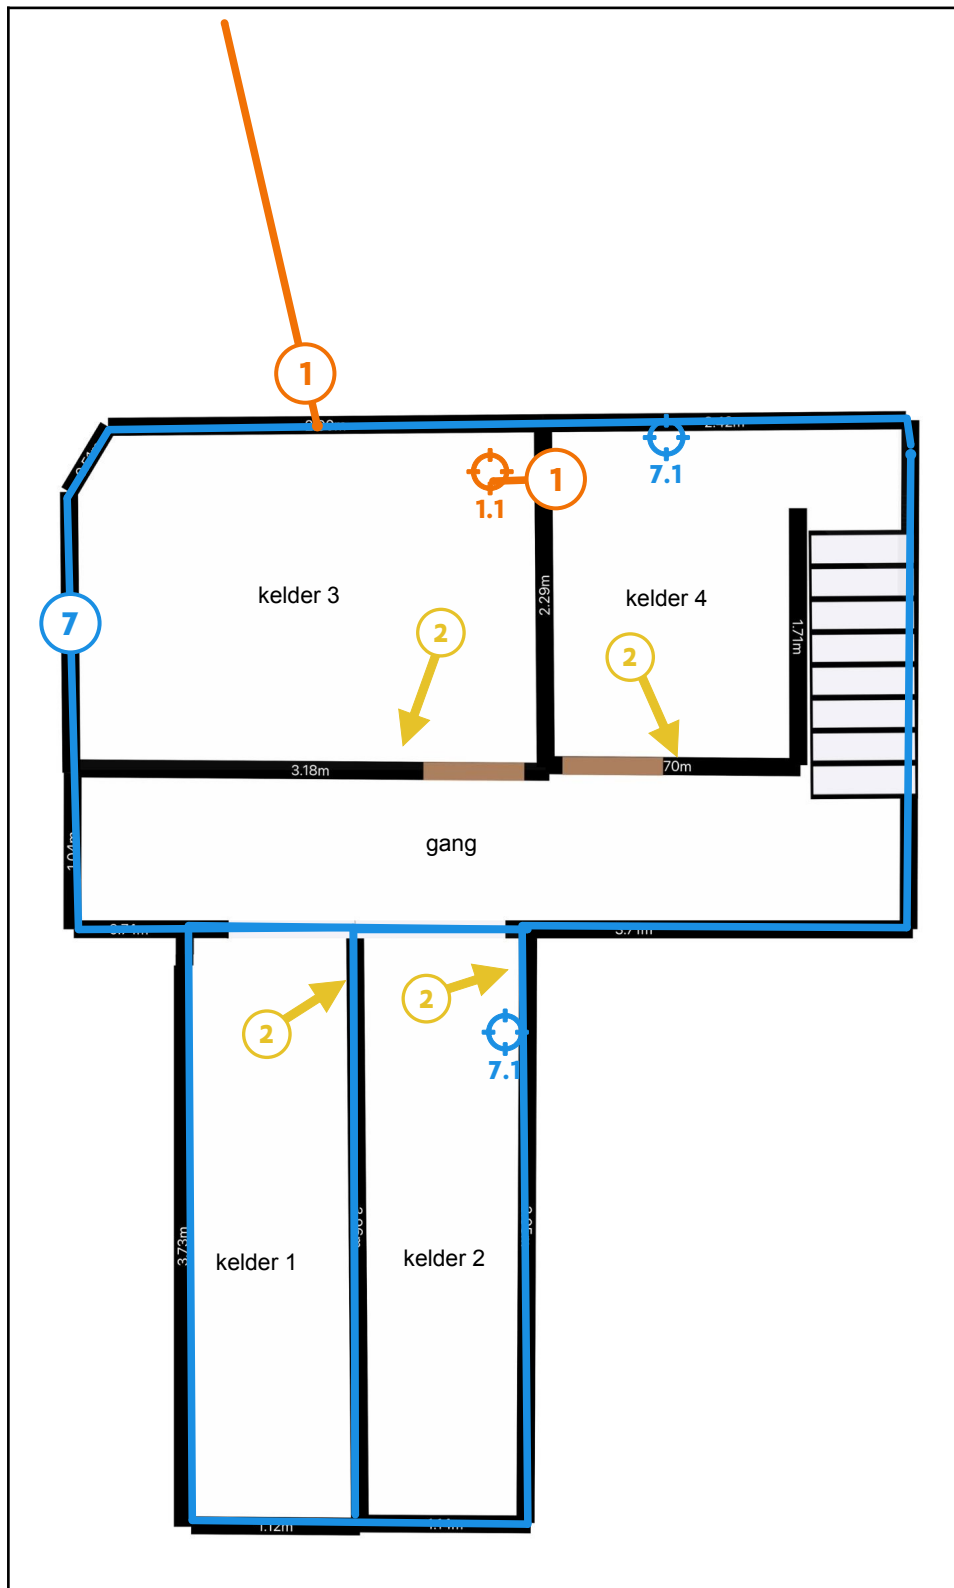
## Plan 1.1: Kelder

| 1. Verluchtingsbuis | Asbestmateriaal | Verwijderen |
| 2. Bakeliet schakelaars/stopcontacten | Asbestmateriaal | Zorgvuldig beheren |

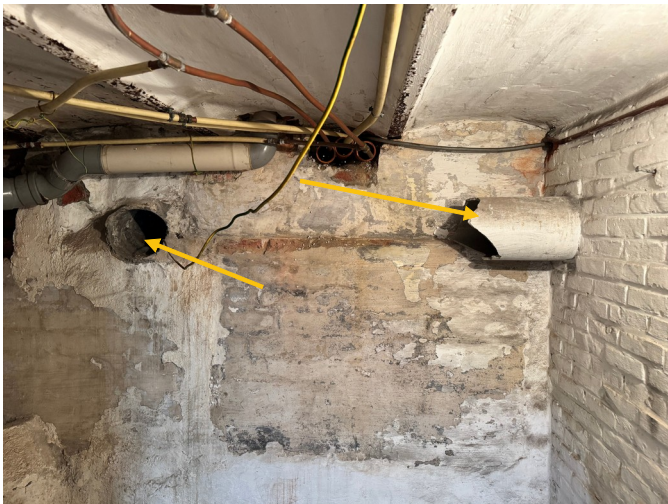
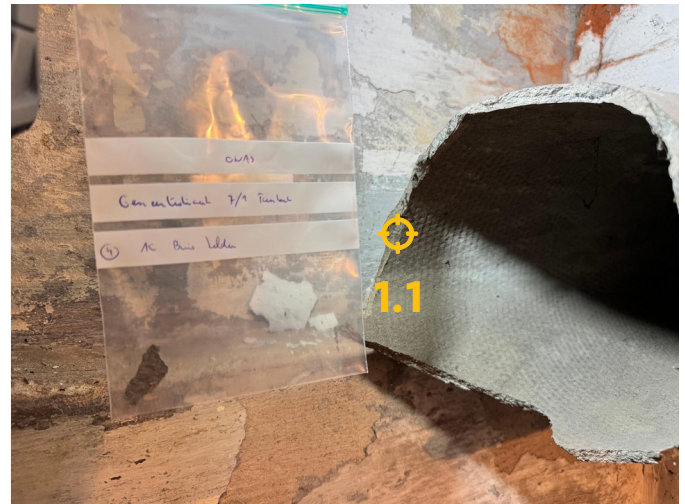
| Fiche 1: Verluchtingsbuis..... | 21 |

Overzichtsfoto

Detailfoto

Het asbestmateriaal valt onder de mijlpaal van 2040.

| Eindbeoordeling materiaalrisico | Verhoogd materiaalrisico en/of verhoogde kans op vezelvrijgave |

| Asbestsoort (vezeltype) | Crocidoliet aanwezig |
| Toestand van het materiaal | Licht beschadigd, licht verweerd. Intacte calciumsilicaatplaat of materiaal met categorie 3-gebondenheid |

| # | Type | Referentie | Resultaat |
|---|---|---|---|
| 1.1 | Puntmonster | 4 | Crocidoliet, Chrysotiel |

| Beschrijving | Verluchtingsbuis |

- Verwijder dit asbestmateriaal zo snel mogelijk. Volg de toestand goed op.

- Eenvoudige handelingen: mag via doe-het-zelf of door werknemer(s) met opleidingsattest eenvoudige handelingen  
Als dit materiaal verwijderd kan worden zonder het te breken, te beschadigen... , dan mag met dit met eenvoudige handelingen.

Vermijd stofvorming en stofverspreiding op elk moment van de werken. Bevochtig of fixeer het materiaal.

Het gebruik van sneldraaiende werktuigen (boormachine, slijpschijf, hogedrukreiniger...) is verboden.

Zorg voor gepaste persoonlijke beschermingsmiddelen: minimaal FFP3-mondmasker (EN 149), wegwerpoverall met kap (minimaal Cat III, type 5/6), wegwerphandschoenen en overschoenen of afspoelbaar schoeisel

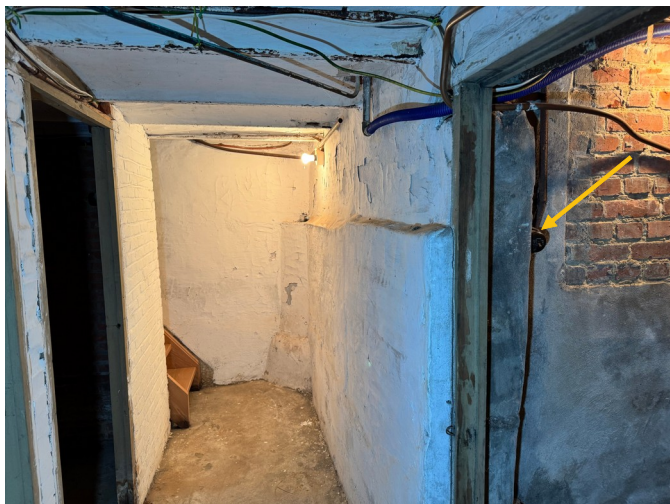
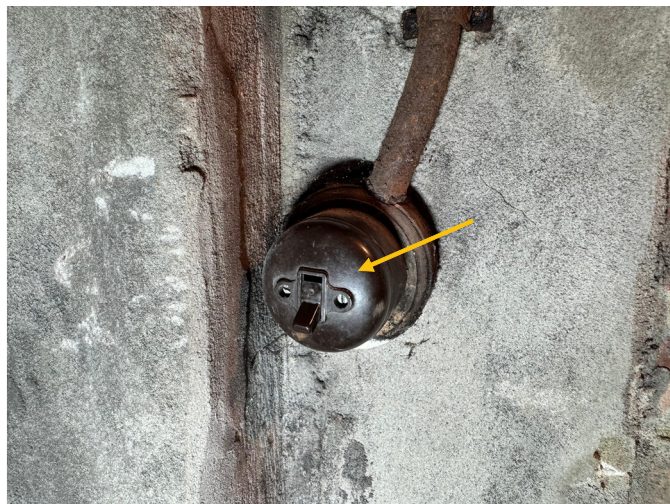
| Fiche 2: Bakeliet schakelaars/stopcontacten..... | 24 |

Overzichtsfoto

Detailfoto

Het asbestmateriaal valt onder de mijlpaal van 2040.

| Eindbeoordeling materiaalrisico | Laag materiaalrisico en/of verlaagde kans op vezelvrijgave |

| Asbestsoort (vezeltype) | Crocidoliet aanwezig |
| Toestand van het materiaal | Onbeschadigd, niet verweerd |

| Beschrijving | Bakeliet schakelaars/stopcontacten |

- Zorg voor een veilig beheer. Vermijd het beschadigen van het asbestmateriaal. Controleer de toestand jaarlijks op wijzigingen.
- Voer bijkomende staalname(s) uit.

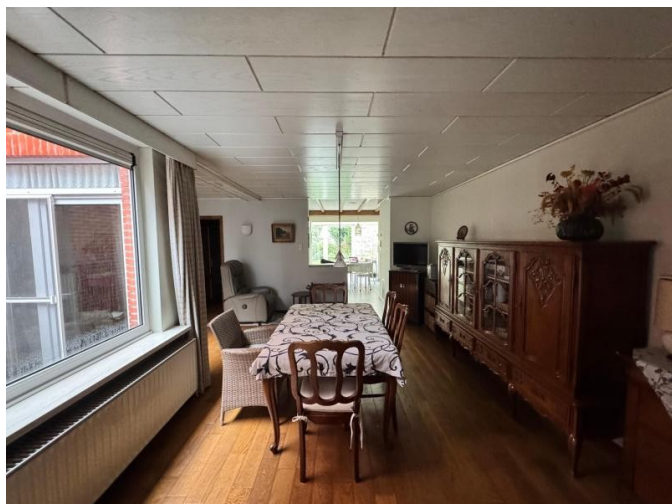
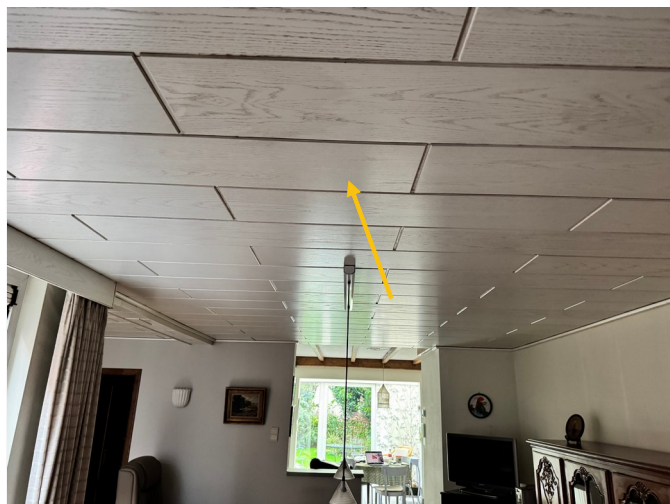
| Fiche 3: Valse plafonds hout/pvc/gipskartonplaat..... | 29 |

Het zichtbare (valse) plafond uit hout, pvc of gipskartonplaat is niet-asbestverdacht. In dit standaardonderzoek kon de asbestdeskundige geen uitspraak doen over eventuele bovenliggende of afgeschermd materialen. Bij sloop- of renovatiewerken wordt aanbevolen deze constructie verder te onderzoeken om de eventuele aanwezigheid van asbesthoudende materialen uit te sluiten.

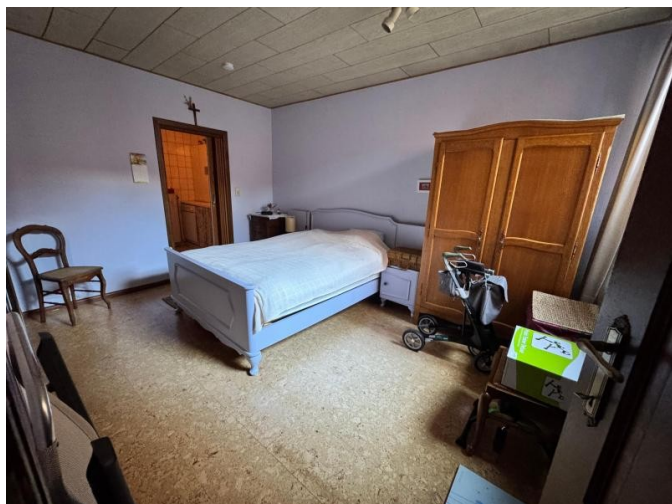
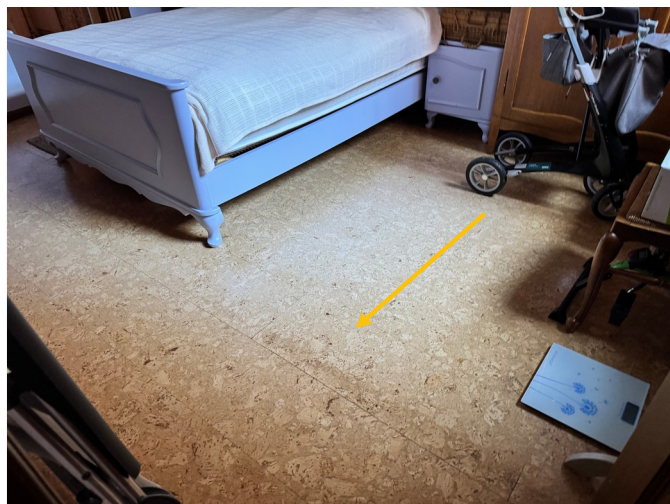
| Fiche 4: Kurk vloer..... | 30 |

Kurkvloer is niet-asbestverdacht. De asbestdeskundige kan in dit standaardonderzoek geen uitspraak doen over eventuele onderliggende lagen of materialen. Bij sloop- of renovatiewerken wordt aanbevolen deze verder te onderzoeken om de eventuele aanwezigheid van asbesthoudende materialen uit te sluiten.

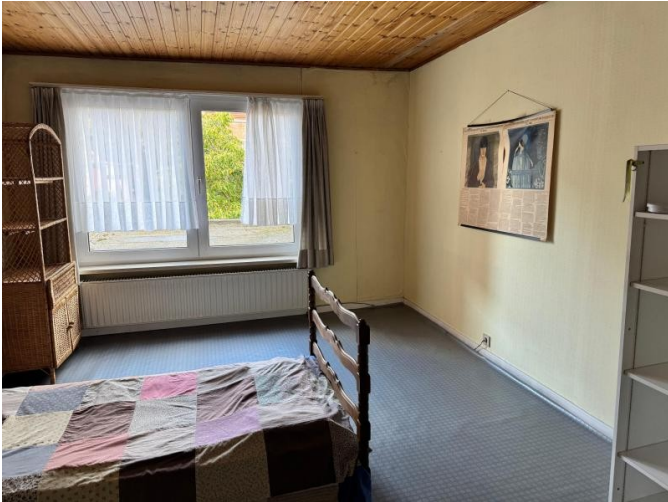
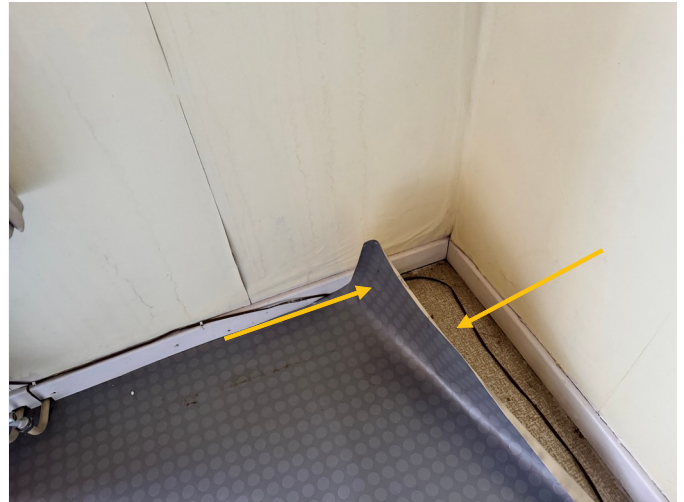
## Fiche 5: Soepel vinyl en vinyl harige onderkant vloerzeil

Soepel vinyl en vinyl harige onderkant is niet-asbestverdacht. Deskundige kan in dit standaard onderzoek geen uitspraak doen over eventueel onderliggende lagen. Laat deze onderzoeken bij sloop of renovatie om de aanwezigheid van asbest uit te sluiten.

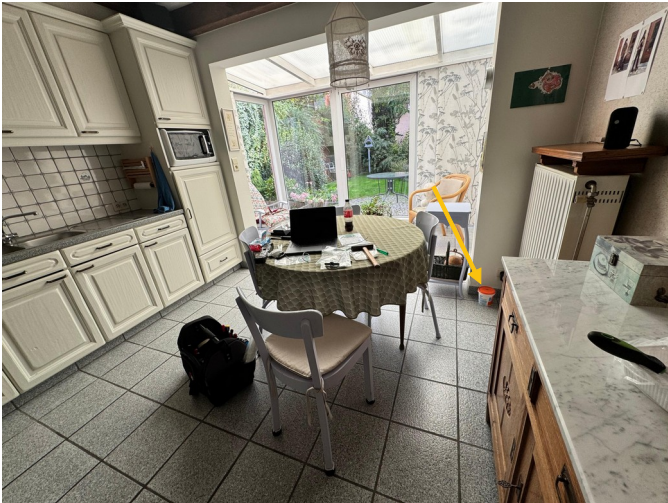
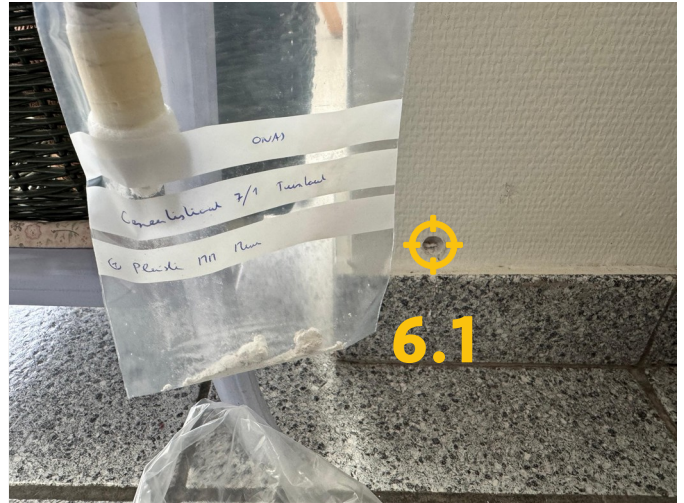
## Fiche 6: Pleister wanden

## Conclusie

Geen asbest

| # | Type | Referentie | Resultaat |
|---|---|---|---|
| 6.1 | Mengmonster | 1 | Geen asbest |

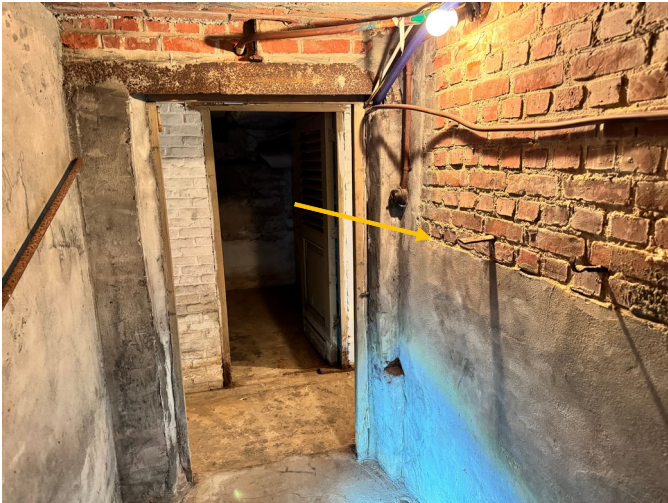
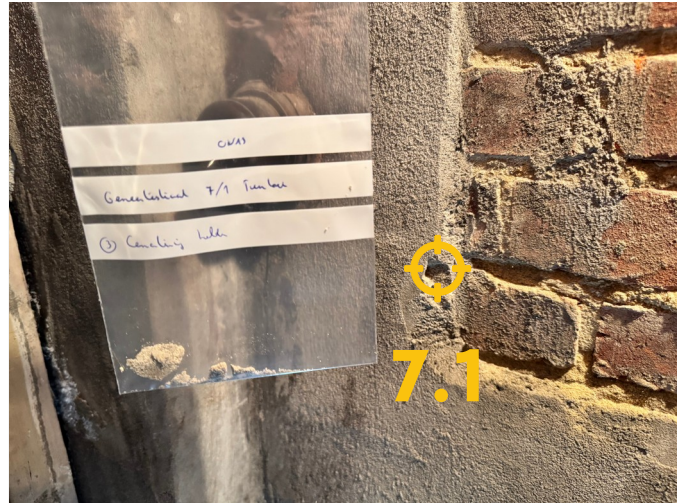
## Fiche 7: Cementering binnen

Geen asbest

| # | Type | Referentie | Resultaat |
|---|---|---|---|
| 7.1 | Mengmonster | 3 | Geen asbest |

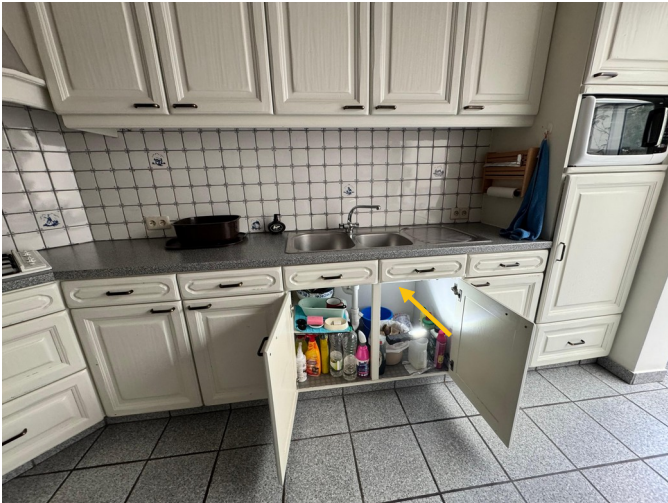
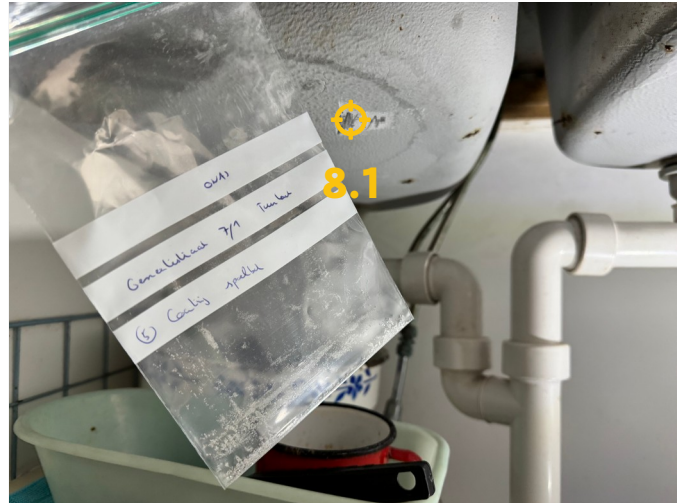
## Fiche 8: Coating spoelbak

Geen asbest

| # | Type | Referentie | Resultaat |
|---|---|---|---|
| 8.1 | Puntmonster | 5 | Geen asbest |

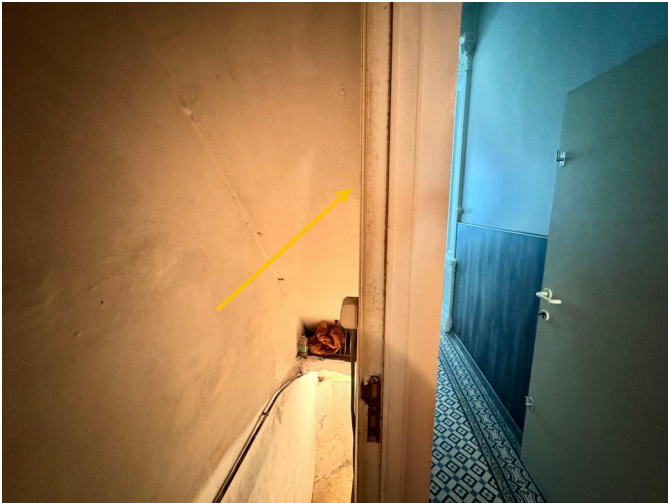
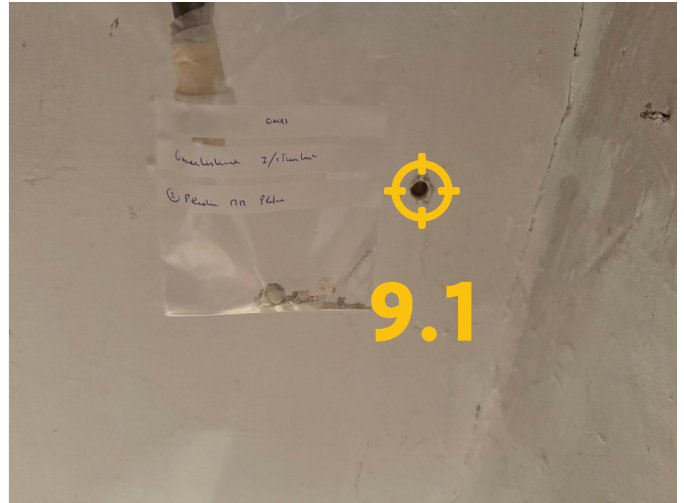
## Fiche 9: Pleister plafonds

Geen asbest

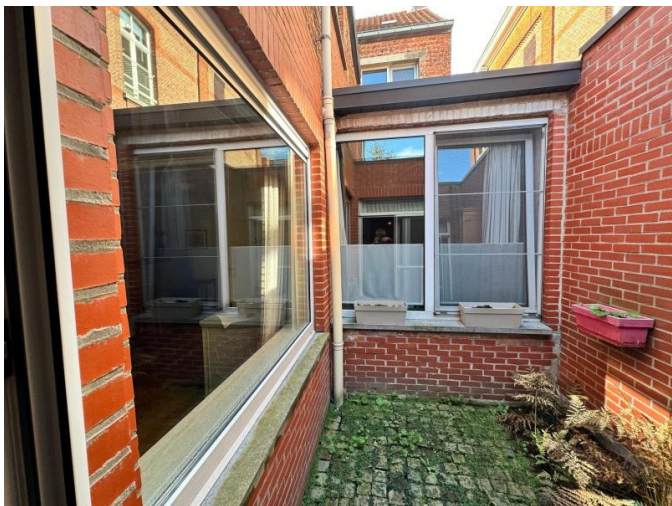
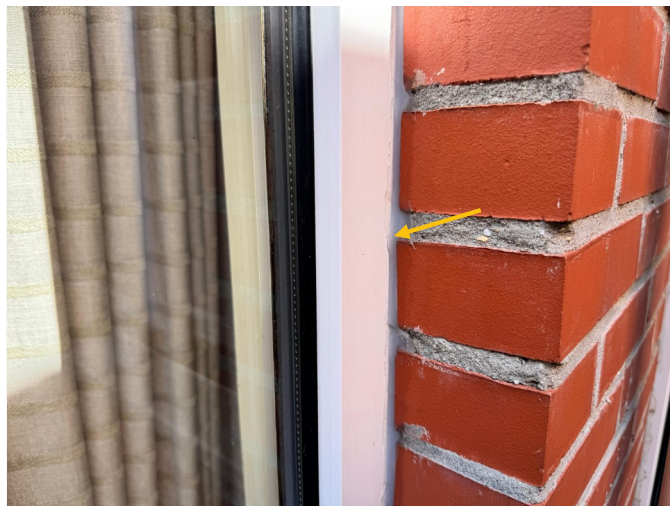
## Fiche 11: Elastische afdichting aan buitenschrijnwerk

| Beschrijving | Notitie | Terug te vinden op plannen |
|---|---|---|
| Fiche 11: Elastische afdichting aan buitenschrijnwerk | De elastische afdichting (kitvoegen) aan het schrijnwerk werd visueel beoordeeld. Op basis van het standaardonderzoek zijn geen aanwijzingen vastgesteld dat deze afdichtingen asbestverdacht zijn. | Plan 1.3: Gelijkvloers<br>Plan 1.6: Verdieping |
