# Asbestinventarisatetest

Meerlenlaan 39, 2610 Antwerpen

Attestnummer : 20260922-000374.000

Uitgegeven op : 22.09.2026

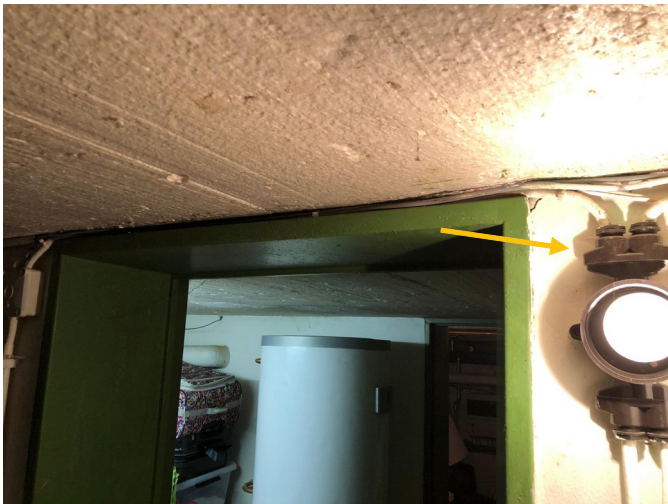
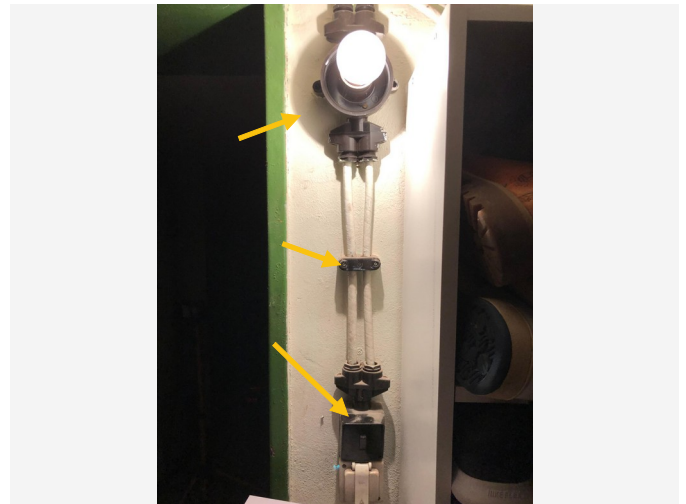
Het asbestmateriaal valt onder de mijlpaal van 2040.

| Eindbeoordeling materiaalarisico | Laag materiaalarisico en/of verlaagde kans op vezelvrijgave |

| Asbestsoort (vezeltype) | Crocidoliet aanwezig |
| Toestand van het materiaal | Onbeschadigd, niet verweerd |

| Beschrijving | Bakeliet schakelaars/lichtpunten in de kelder |
| Identificatiemethode | <p>De asbestdeskundige beoordeelt het materiaal als asbestverdacht en dus asbesthoudend, en dit zonder monstername.</p> <p>Motivatie: De monstername brengt andere schade aan dan schade die inherent is aan de monstername.</p> |
| Opmerking | <p>De hoeveelheid is een zo nauwkeurig mogelijke opmeting. Hieraan kunnen evenwel geen rechten worden ontleend.</p> <p>De schakelaar, het lichtpunt en de montageklemmen zijn bakeliet.</p> <p>Informeer eerst bij OVAM voor een veilige werkmethode en vervangen door deze nieuwe.</p> |

- Zorg voor een veilig beheer. Vermijd het beschadigen van het asbestmateriaal. Controleer de toestand jaarlijks op wijzigingen.
- Voer bijkomende staalname(s) uit.

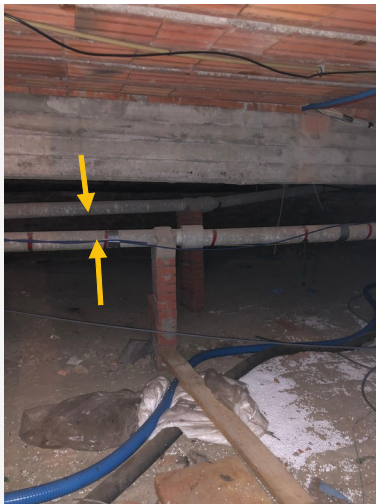
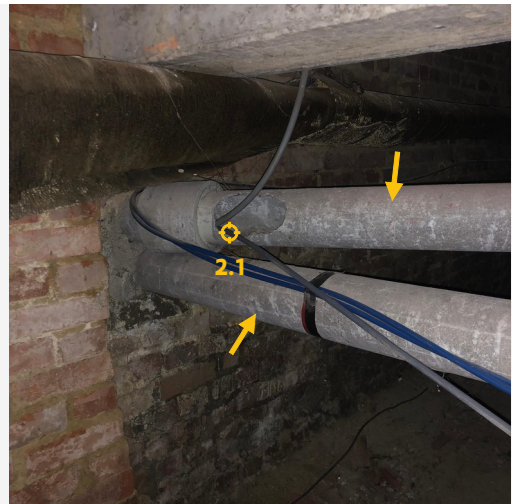
Het asbestmateriaal valt onder de mijlpaal van 2040.

| Eindbeoordeling materiaalarisico | Laag materiaalarisico en/of verlaagde kans op vezelvrijgave |

| Asbestsoort (vezeltype) | Alleen chrysotiel aanwezig |
| Toestand van het materiaal | Licht beschadigd, licht verweerd. Intacte calciumsilicaatplaat of materiaal met categorie 3-gebondenheid |

| # | Type | Referentie | Resultaat |
|---|---|---|---|
| 2.1 | Puntmonster | S05 | Chrysotiel |

| Beschrijving | 2 Cementbuizen in de kruipruimte |
| Opmerking | <p>De 2 buizen zijn identiek, daarom is er maar van 1 buis een staal genomen.</p> <p>Beide bevatten asbest.</p> <p>De buizen lopen in de kruipruimte verder. Hierdoor kan de juiste lengte niet bepaald worden.</p> <p>1 buis is een wachtbuis gebruikt om een kabel door te voeren.</p> <p>De andere is misschien niet meer in dienst ( na te kijken ).</p> |

- Zorg voor een veilig beheer. Vermijd het beschadigen van het asbestmateriaal. Controleer de toestand jaarlijks op wijzigingen.

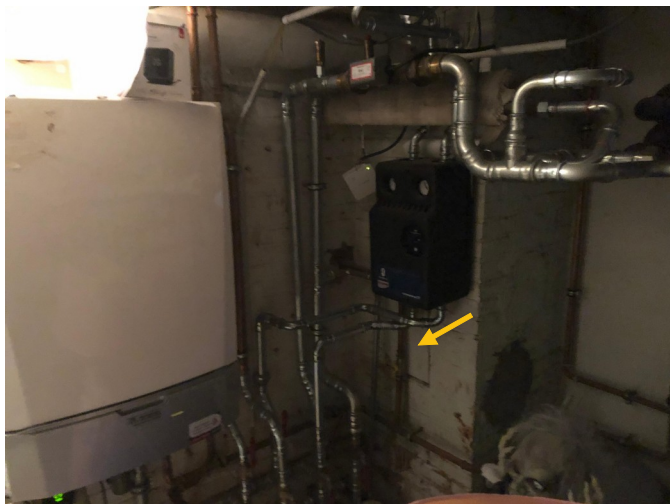
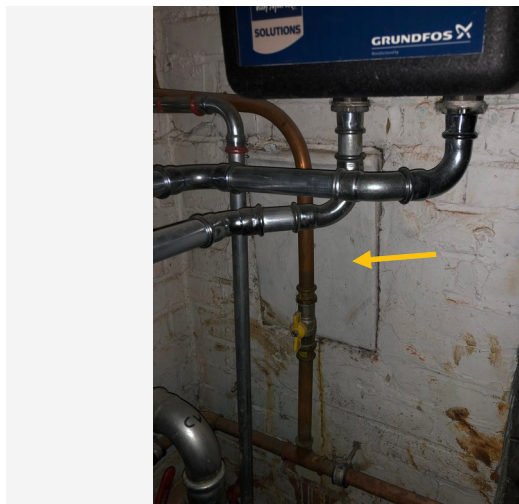
| Identificatiemethode | <p>De asbestdeskundige beoordeelt het materiaal als asbestverdacht en dus asbesthoudend, en dit zonder monstername.</p> <p>Motivatie: De monstername brengt andere schade aan dan schade die inherent is aan de monstername.</p> |
| Opmerking | De hoeveelheid is een zo nauwkeurig mogelijke opmeting. Hieraan kunnen evenwel geen rechten worden ontleend. |

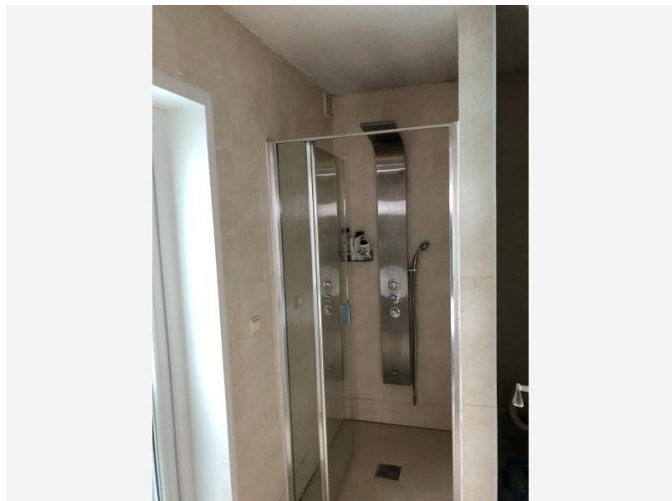
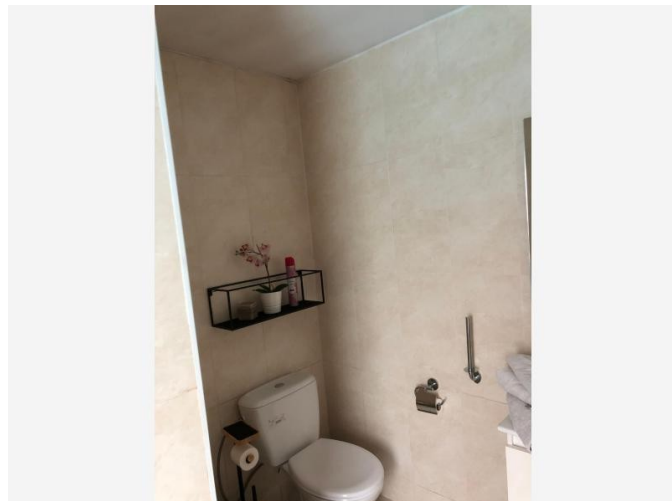
## Fiche 10: Faiencetegels (lijm) badkamer garage/slaapkamer

| Basis voor advies | Beoordeling op basis van expertise, zonder een vaststelling door de asbestdeskundige. |
| Primaire drager | Binnenwand |

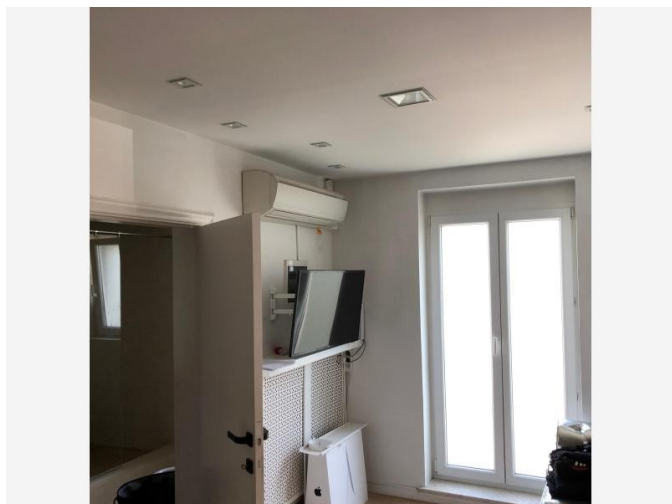
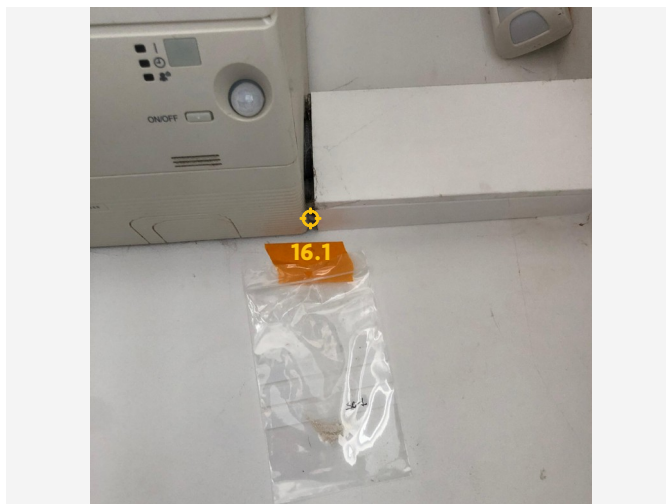
## Fiche 16: Pleisterwerk wanden

Geen asbest

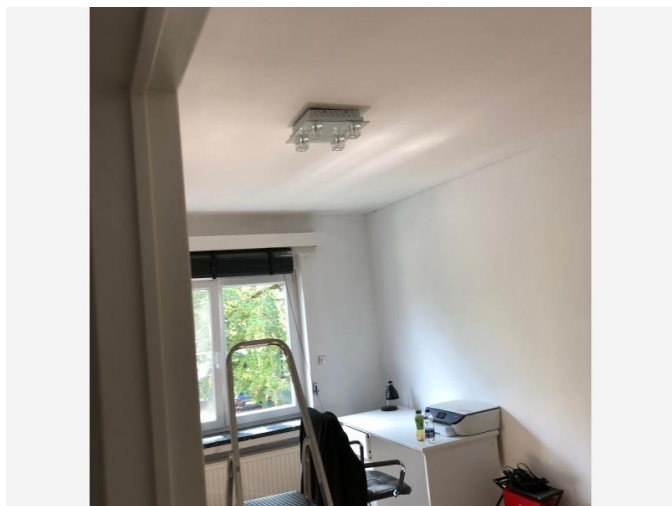
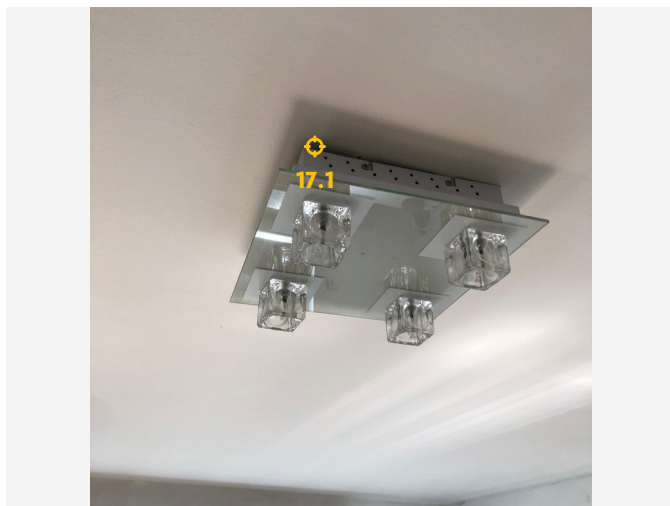
## Fiche 17: Pleisterwerk plafonds

Geen asbest

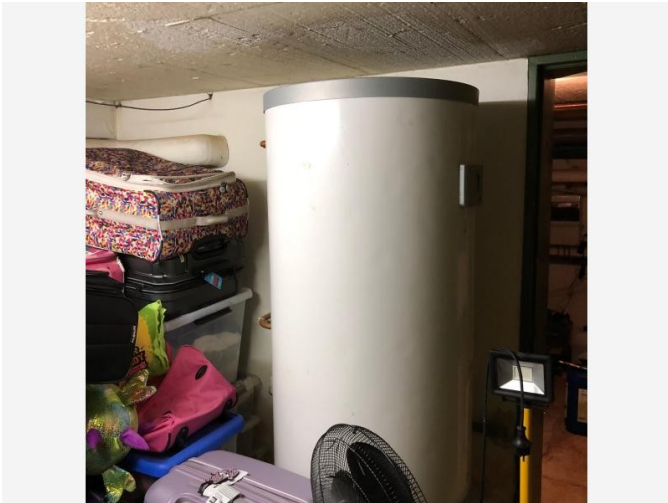
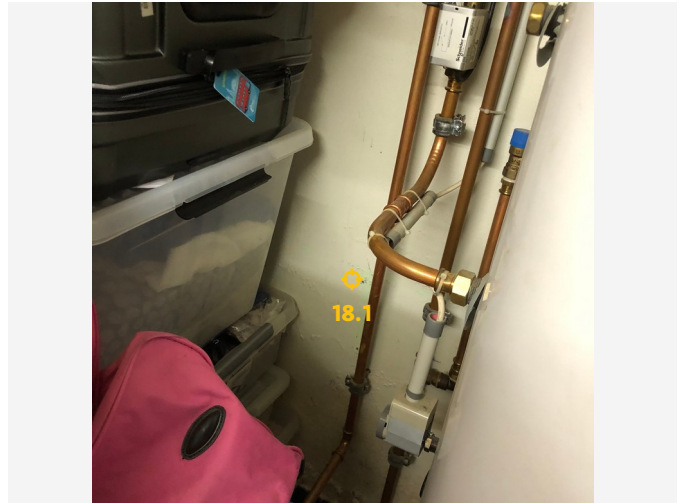
## Fiche 18: Cementen smeerlaag binnen

Geen asbest

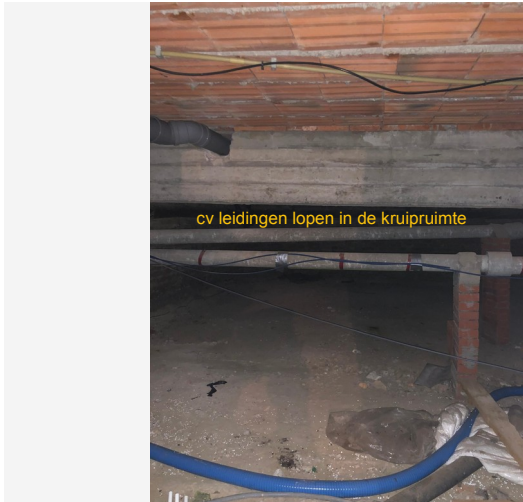
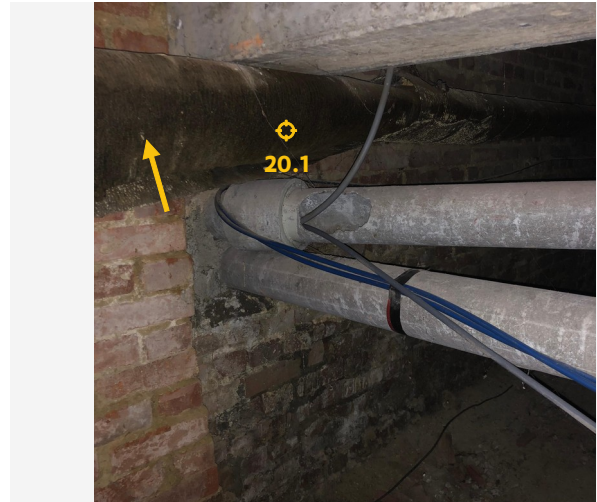
## Fiche 20: Roofing rond de cv leidingen in de kruipruimte

Geen asbest

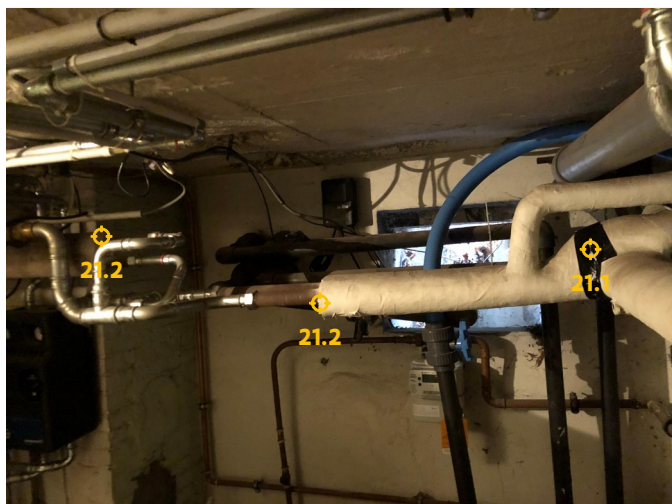
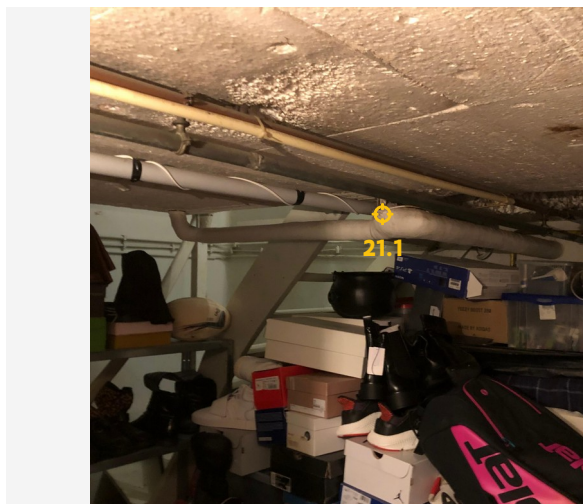
## Fiche 21: Leidingisolatie (gips)

Geen asbest

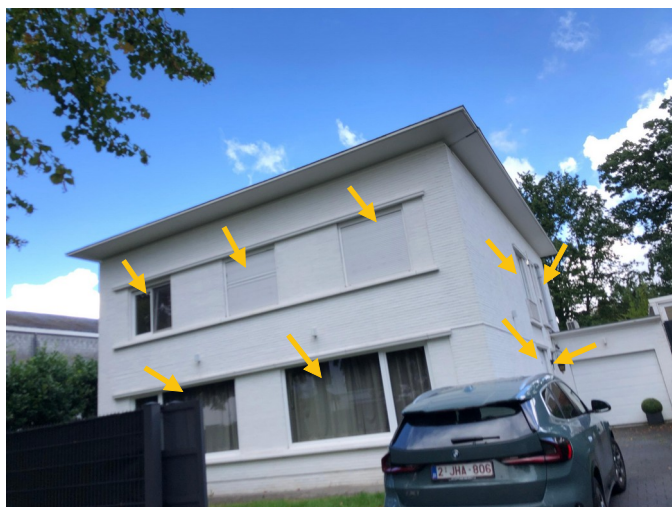
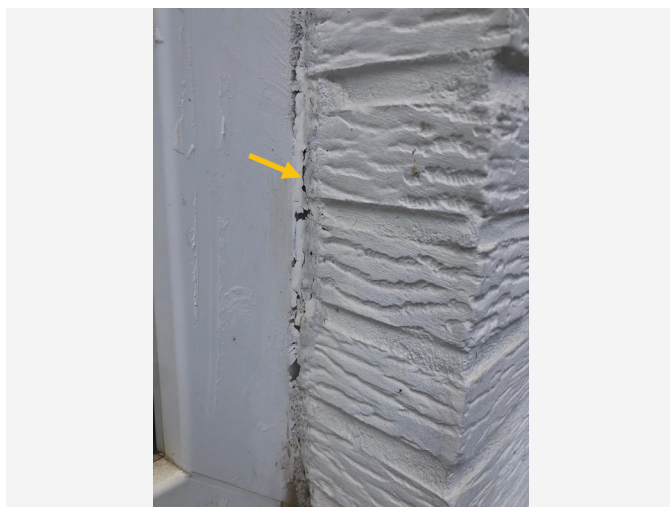
### Fiche 23: Kit aan de ramen

| Beschrijving | Notitie | Terug te vinden op plannen |
|---|---|---|
| Fiche 23: Kit aan de ramen | De kit aan de ramen is niet asbestverdacht.<br>Alle ramen zijn vernieuwd in 2016. | Plan 1.3: Plan gelijkvloers<br>Plan 1.6: Plan 1ste verdieping |
