# Asbestinventarisatattest

Paardenmarktstraat 112, 3080 Tervuren

Attestnummer : 20260702-000189.000

Uitgegeven op : 02.07.2026

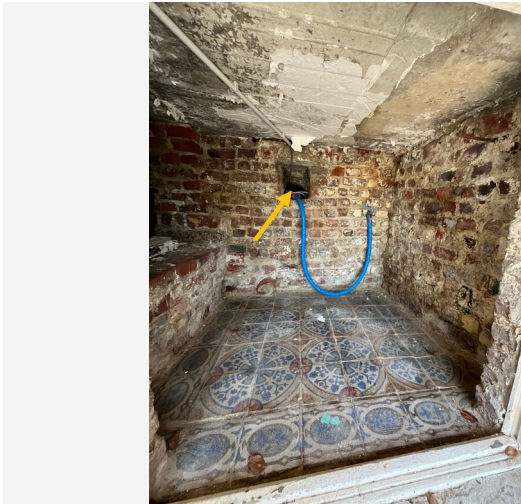
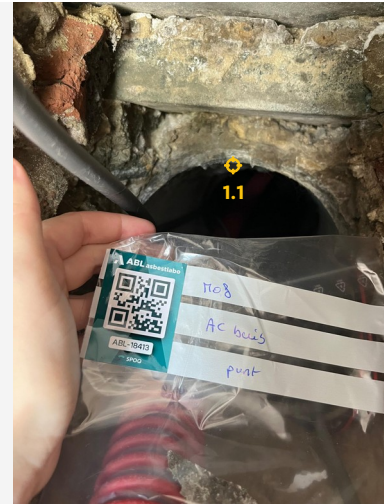
| Eindbeoordeling materiaalrisico | Verhoogd materiaalrisico en/of verhoogde kans op vezelvrijgave |

| Gebondenheid | Categorie 1: hechtgebonden in oorsprong |
| Asbestsoort (vezeltype) | Crocidoliet aanwezig |
| Asbestconcentratie | Laag (< 50%) |
| Afschermingsgraad van het gehele materiaal | Geheel of deels vrij aan binnenluchtstromen |
| Toestand van het materiaal | Licht beschadigd, licht verweerd. Intacte calciumsilicaatplaat of materiaal met categorie 3-gebondenheid |

| # | Type | Referentie | Resultaat |
|---|---|---|---|
| 1.1 | Puntmonster | M08 | Crocidoliet, Chrysotiel |

| Beschrijving | Buis doorvoer leidingen kelder |
| Asbestmateriaal | Rookgaskanaal |
| Opmerking | Schouwbus in een 'open systeem' wil zeggen dat er in het verlengde van deze schouwbus een (open)haard, kachel is aangesloten of gebruikt wordt als ventilatie. De hoeveelheid is een schatting. |

Het asbestmateriaal valt onder de mijlpaal van 2034.

Verwijderen

- Verwijder dit asbestmateriaal zo snel mogelijk. Volg de toestand goed op.

- Eenvoudige handelingen: mag via doe-het-zelf of door werknemer(s) met opleidingsattest eenvoudige handelingen  
Bij het uitvoeren van eenvoudige handelingen, zoals toegestaan via doe-het-zelfmethoden of door werknemers met een opleidingsattest, is het gebruik van de juiste persoonlijke beschermingsmiddelen (PBM's) verplicht om blootstelling aan asbestvezels te voorkomen. Wij adviseren echter om asbest te laten verwijderen door een werknemer met opleidingscertificaat. Maar het is ook toegestaan via de doe-het-zelfmethode, mits de juiste voorzorgsmaatregelen en PBM's in acht worden genomen. De te gebruiken PBM's zijn:
  - FFP3-mondmasker of halfgelaatsmasker met P3 filter
  - wegwerpoverall (Tyvek CATIII, type 5en 6)
  - afwasbaar schoeisel

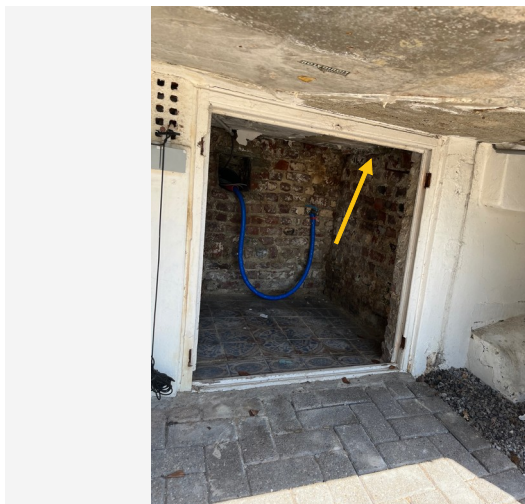
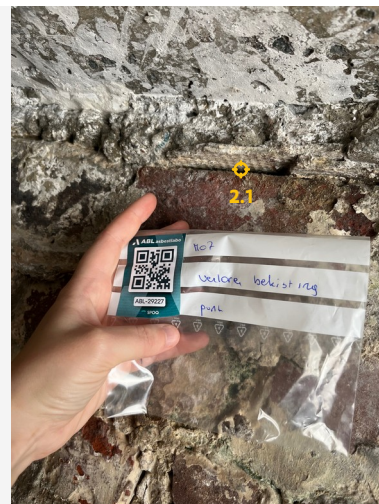
| Opmerking | De hoeveelheid betreft een schatting. Volledige hoeveelheid niet gekend wegens deze mogelijks doorloopt over een groter oppervlak in de vloer. |

Het asbestmateriaal valt onder de mijlpaal van 2040.

Maatregelen nemen

- Verwijder dit asbestmateriaal zo snel mogelijk. Volg de toestand goed op.

- Eenvoudige handelingen: mag via doe-het-zelf of door werknemer(s) met opleidingsattest eenvoudige handelingen  
Bij het uitvoeren van eenvoudige handelingen, zoals toegestaan via doe-het-zelfmethoden of door werknemers met een opleidingsattest, is het gebruik van de juiste persoonlijke beschermingsmiddelen (PBM's) verplicht om blootstelling aan asbestvezels te voorkomen. Wij adviseren echter om asbest te laten verwijderen door een werknemer met opleidingscertificaat. Maar het is ook toegestaan via de doe-het-zelfmethode, mits de juiste voorzorgsmaatregelen en PBM's in acht worden genomen. De te gebruiken PBM's zijn:
  - FFP3-mondmasker of halfgelaatsmasker met P3 filter
  - wegwerpoverall (Tyvek CATIII, type 5en 6)
  - afwasbaar schoeisel

- Eenvoudige handelingen: enkel door erkend asbestverwijderaar  
Wanneer de draagstructuur niet in zijn geheel kan verwijderd worden of er zijn bijkomende maatregelen nodig om de toepassing via eenvoudige handelingen te verwijderen is het aan te raden deze toepassing door een erkend asbestverwijderaar te laten verwijderen. Bij het verwijderen moet steeds rekening worden gehouden met alle milieu- en veiligheidsvoorschriften. Codex boek VI, titel 3 of de website van OVAM

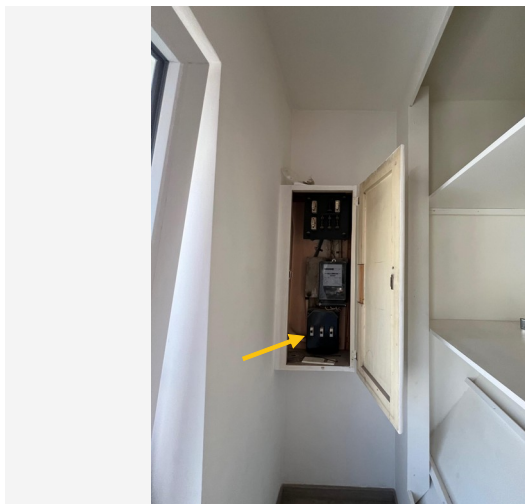
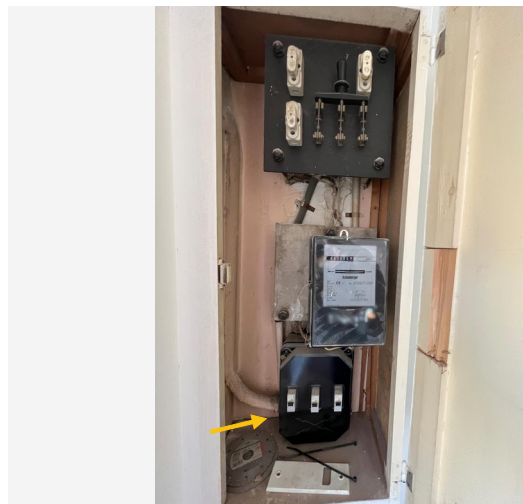
| Opmerking | De meterkast hoort toe aan de nutsmaatschappij en dient door hen vervangen/verwijderd te worden. |

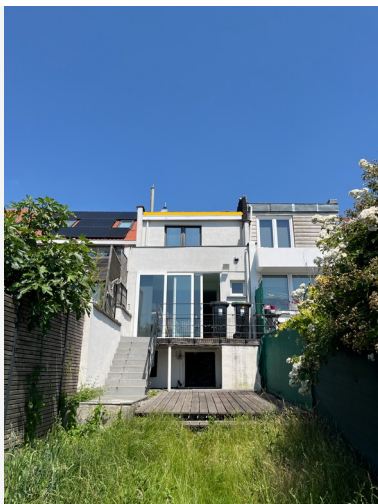
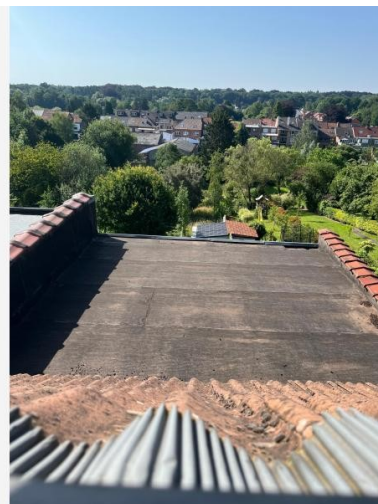
| Opmerking | <p>Er werd enkel een puntstaal genomen van de bovenste laag. Mogelijks zijn er onderliggende asbestverdachte lagen aanwezig die niet waarneembaar waren tijdens de inspectie. Wanneer bij renovatie- of sloopwerken blijkt dat er nog onderliggende lagen aanwezig zijn dient er hiervan een staal te worden genomen welke door een erkend laboratorium moet worden geanalyseerd.</p> <p>De hoeveelheid betreft een schatting.</p> |

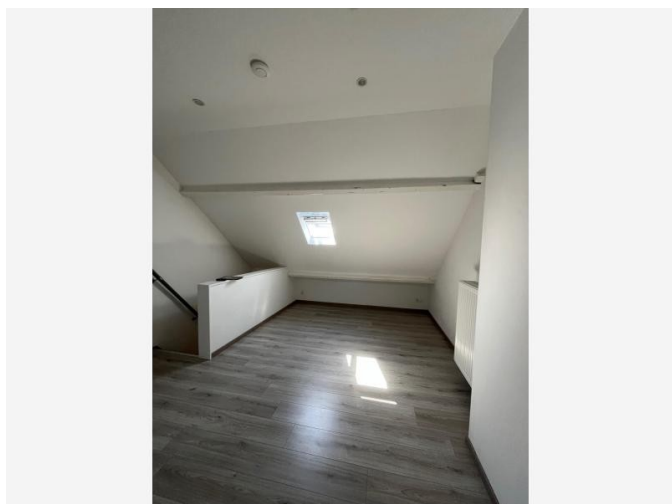
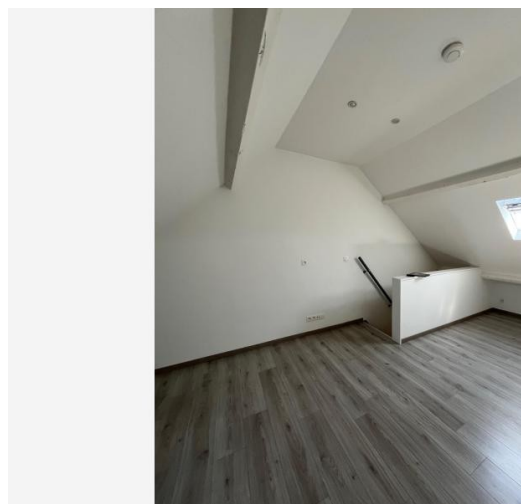
## Fiche 9: Valse wand(en)/voorzetwand(en) – Gipskarton-Pvc-hout

| Basis voor advies | De asbestdeskundige beoordeelt het materiaal als niet-asbestverdacht. |

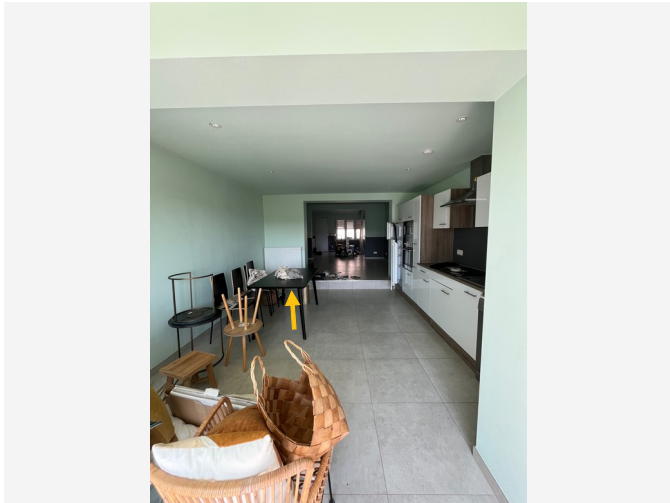
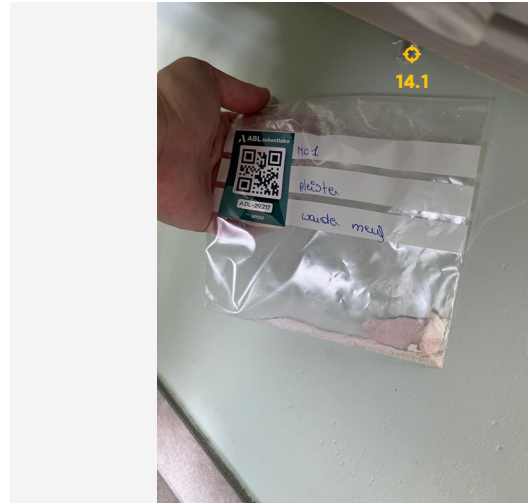
## Fiche 14: Pleisterwerk wanden

Geen asbest

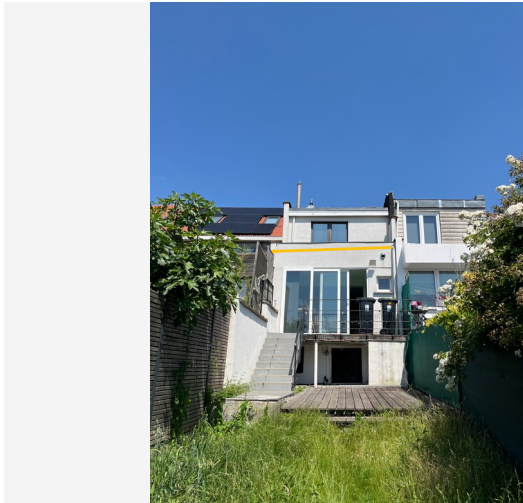
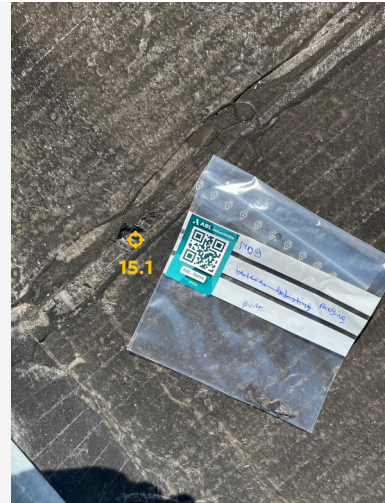
## Fiche 15: Dakbedekking - Roofing niv +1

Geen asbest

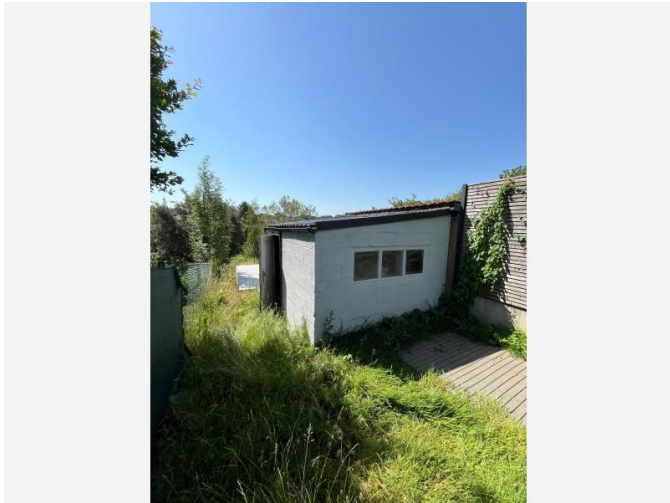
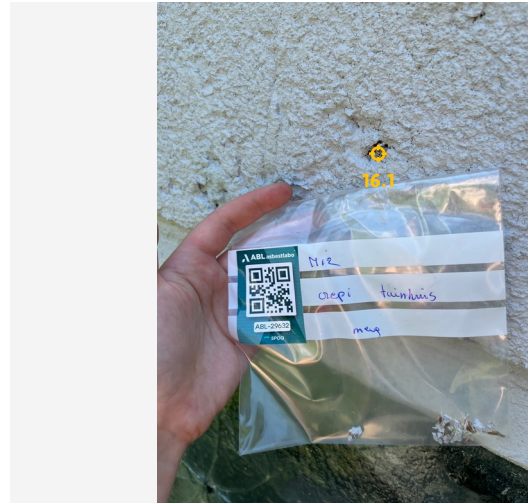
## Fiche 16: Crepi (buiten) tuinhuis

Geen asbest

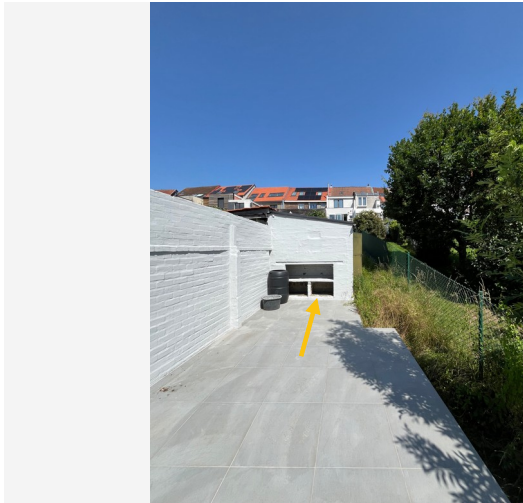
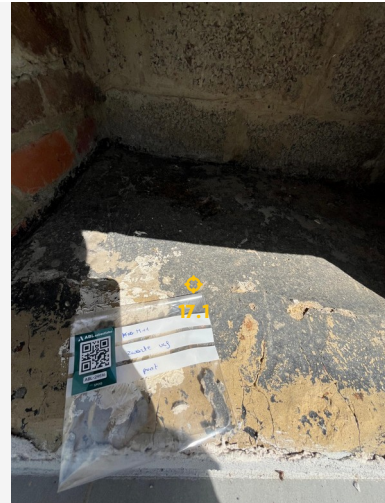
## Fiche 17: Zwarte verf

Geen asbest

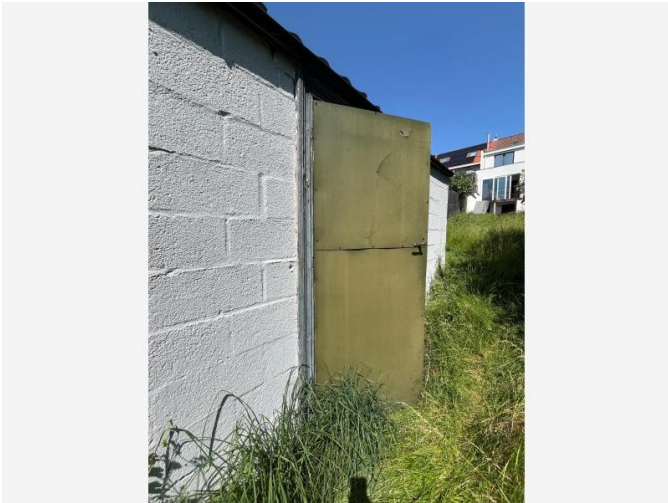
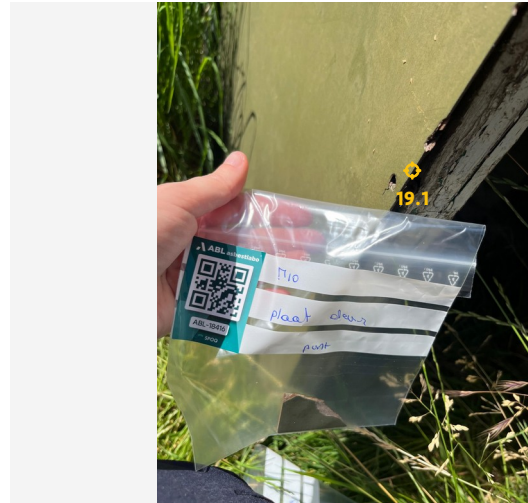
## Fiche 19: plaat deur tuinhuis

Geen asbest

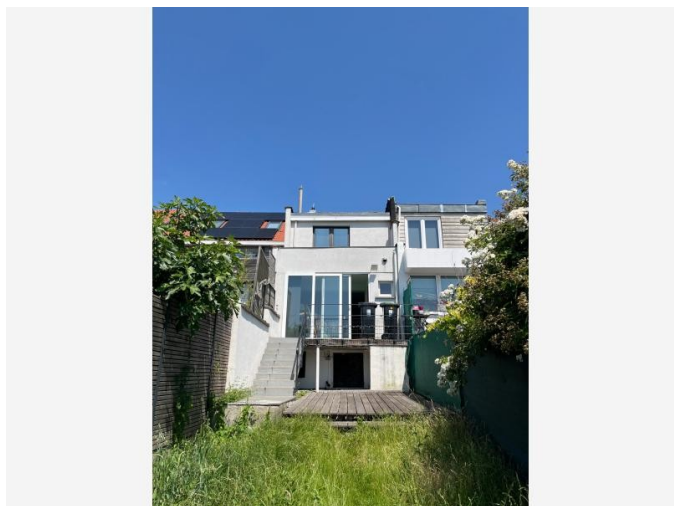
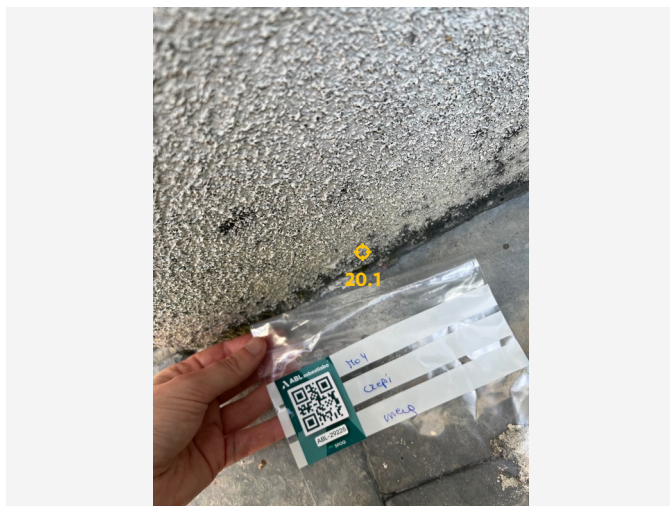
## Fiche 20: Crepi (buiten) woning

Geen asbest

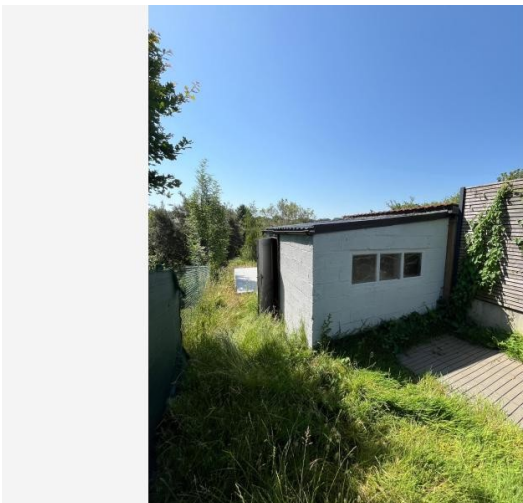
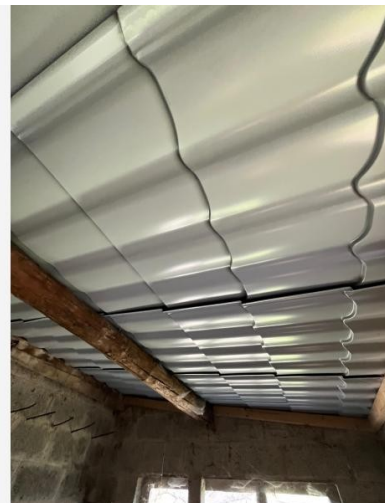
## Fiche 23: Dakbedekking - niet verdacht

| Beschrijving | Notitie | Terug te vinden op plannen |
|---|---|---|
| Fiche 23: Dakbedekking - niet verdacht | Betreft dak tuinhuis uit pvc platen en dakpannen op het hellend dak van de woning. | Plan 1.19: Hellend dak<br>Plan 2.3: Dak |

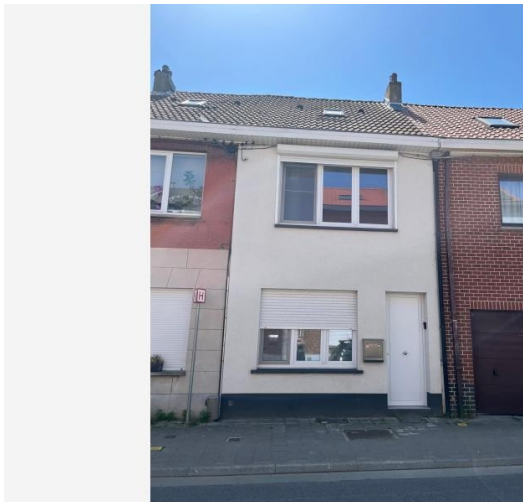
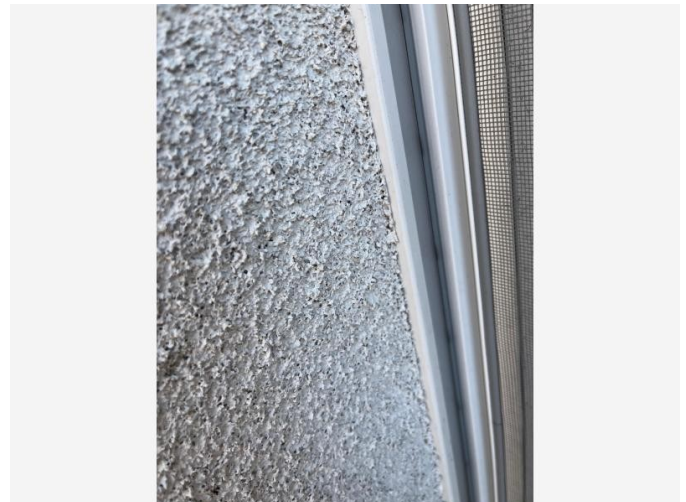
### Fiche 24: Afkittingsmateriaal (mastiek,kit,...) aan schrijnwerk - Niet zichtbaar

| Beschrijving | Notitie | Terug te vinden op plannen |
|---|---|---|
| Fiche 24: Afkittingsmateriaal (mastiek,kit,...) aan schrijnwerk - Niet zichtbaar | Geen mastiek aan de ramen zichtbaar, mogelijks aanwezig onder de crepi. | - |
