# Asbestinventarisatetest

Koning Leopold III-laan 26/0201, 3001 Leuven

Attestnummer : **20260918-000363.000**

Uitgegeven op : **18.09.2026**

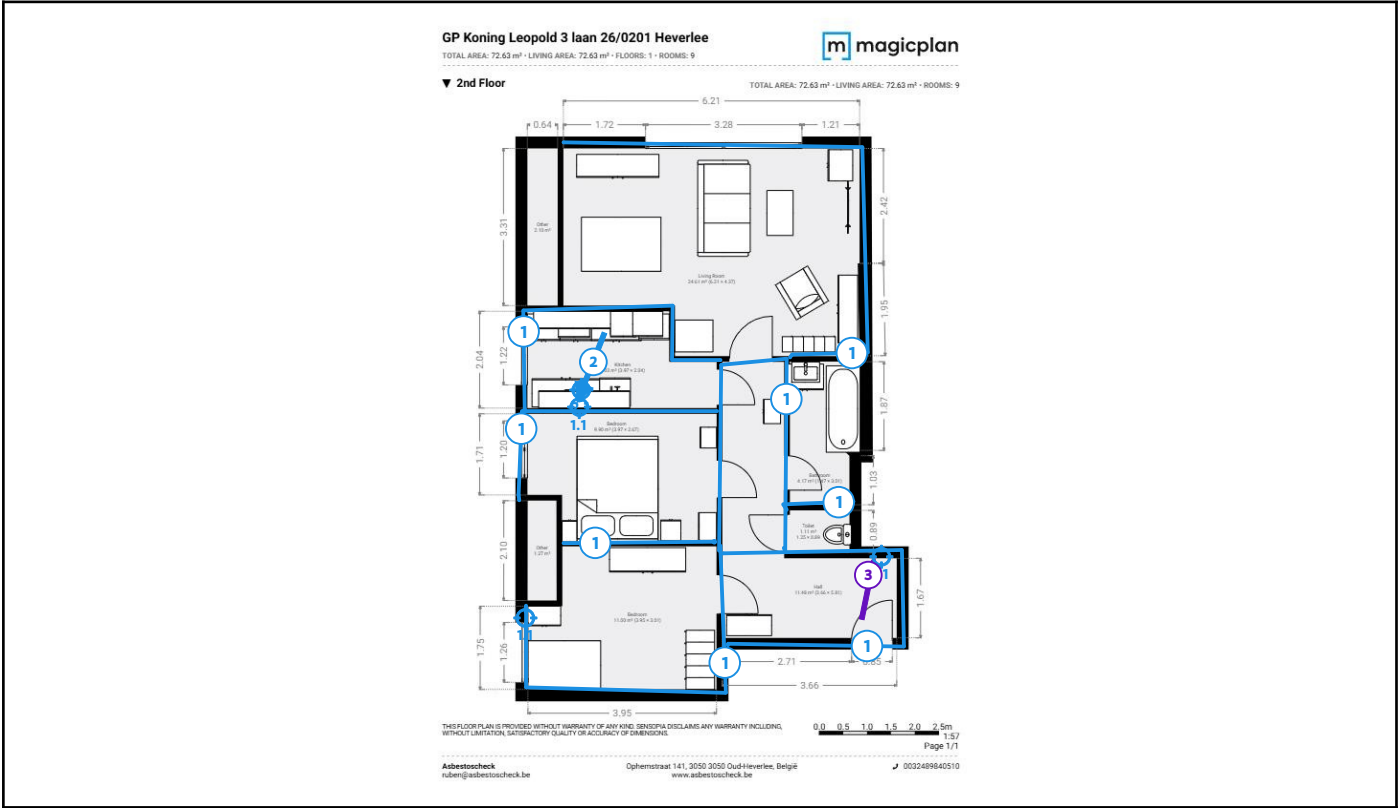
# Plan 1.2: GP Koning Leopold 3 laan 26 0201 Heverlee

| Beschrijving | Type | Actie |
|---|---|---|
| 1. Pleisterwerk wanden | Geen asbest | - |
| 2. Anti-dreunplaatje | Geen asbest | - |
| 3. CV-brander (niet verdacht) | Overige ruimte of materiaal | - |

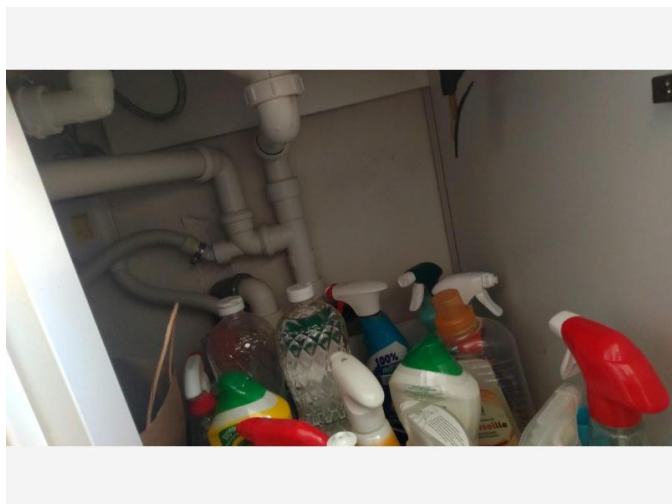
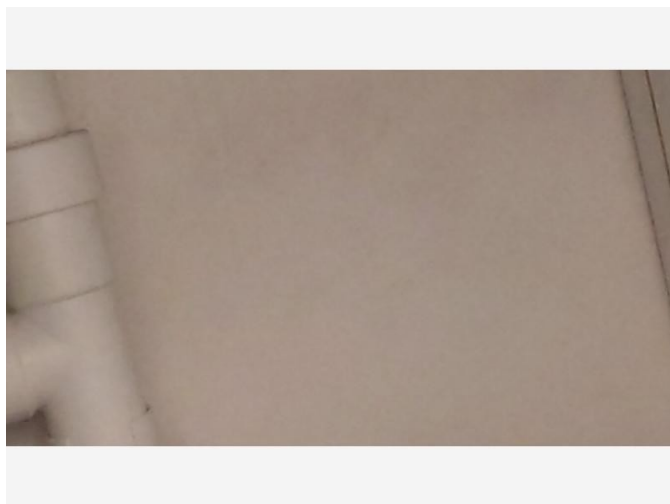
## Fiche 1: Pleisterwerk wanden

Geen asbest

| # | Type | Referentie | Resultaat |
|---|---|---|---|
| 1.1 | Mengmonster | M01 | Geen asbest |

| Beschrijving | Pleisterwerk wanden |
| Bindmiddel van materiaal | Gips - kalk |
| Gebondenheid op basis van bindmiddel | Niet-hechtgebonden |
| Hoeveelheid (oppervlakte - dikte - aantal) | • 150,00 m <sup>2</sup> - 1,00 cm - 1 stuk |

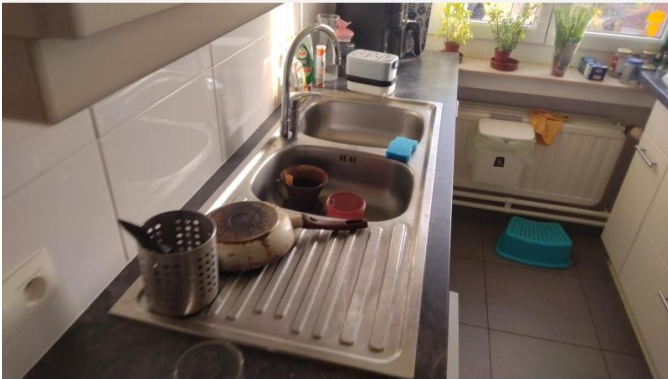
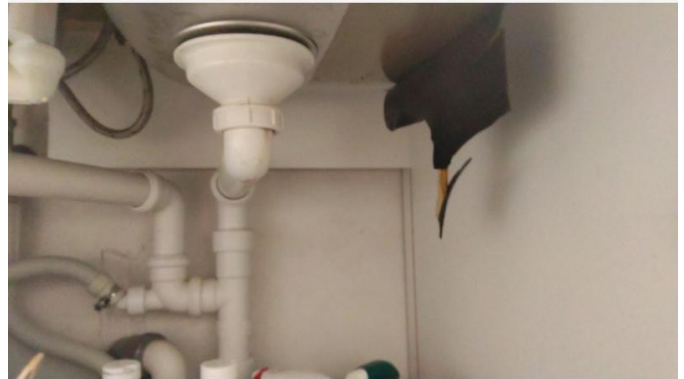
## Fiche 2: Anti-dreunplaatje

Geen asbest

| # | Type | Referentie | Resultaat |
|---|---|---|---|
| 2.1 | Puntmonster | M02 | Geen asbest |

| Beschrijving | Anti-dreunplaatje |
| Bindmiddel van materiaal | Bitumen (roofing, teer, asfalt) |
| Gebondenheid op basis van bindmiddel | Hecht |

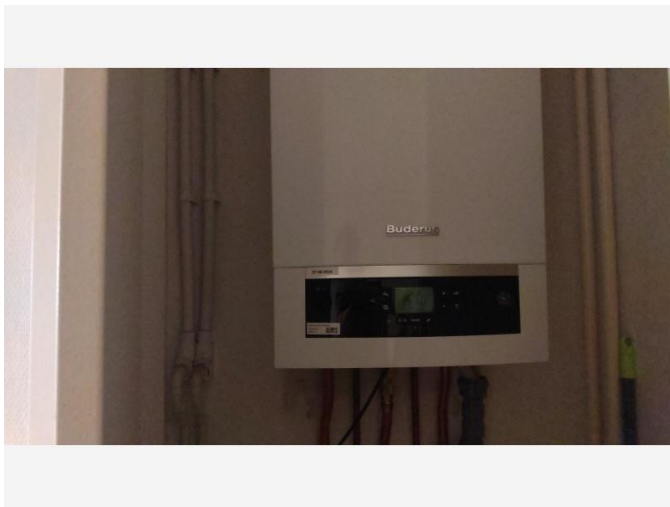
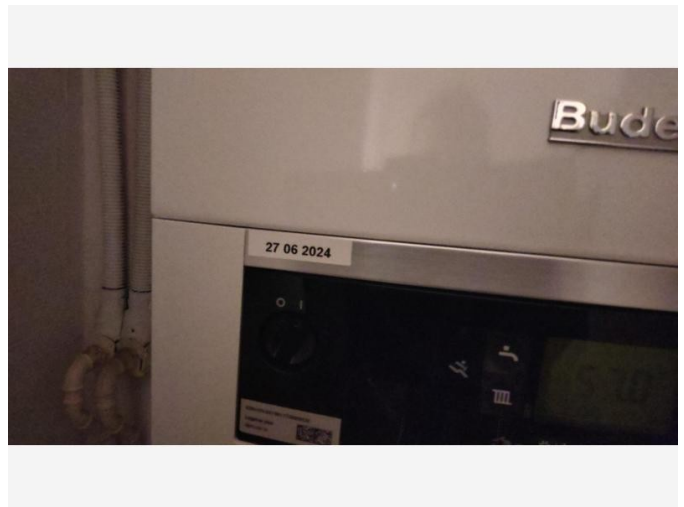
### Fiche 3: CV-brander (niet verdacht)

| Beschrijving | Notitie | Terug te vinden op plannen |
|---|---|---|
| Fiche 3: CV-brander (niet verdacht) | - | Plan 1.2: GP Koning Leopold 3 laan<br>26 0201 Heverlee |
