# Asbestinventarisatetest

Krekelstraat 110/101, 2660 Antwerpen

Attestnummer : **20260720-000226.000**

Uitgegeven op : **20.07.2026**

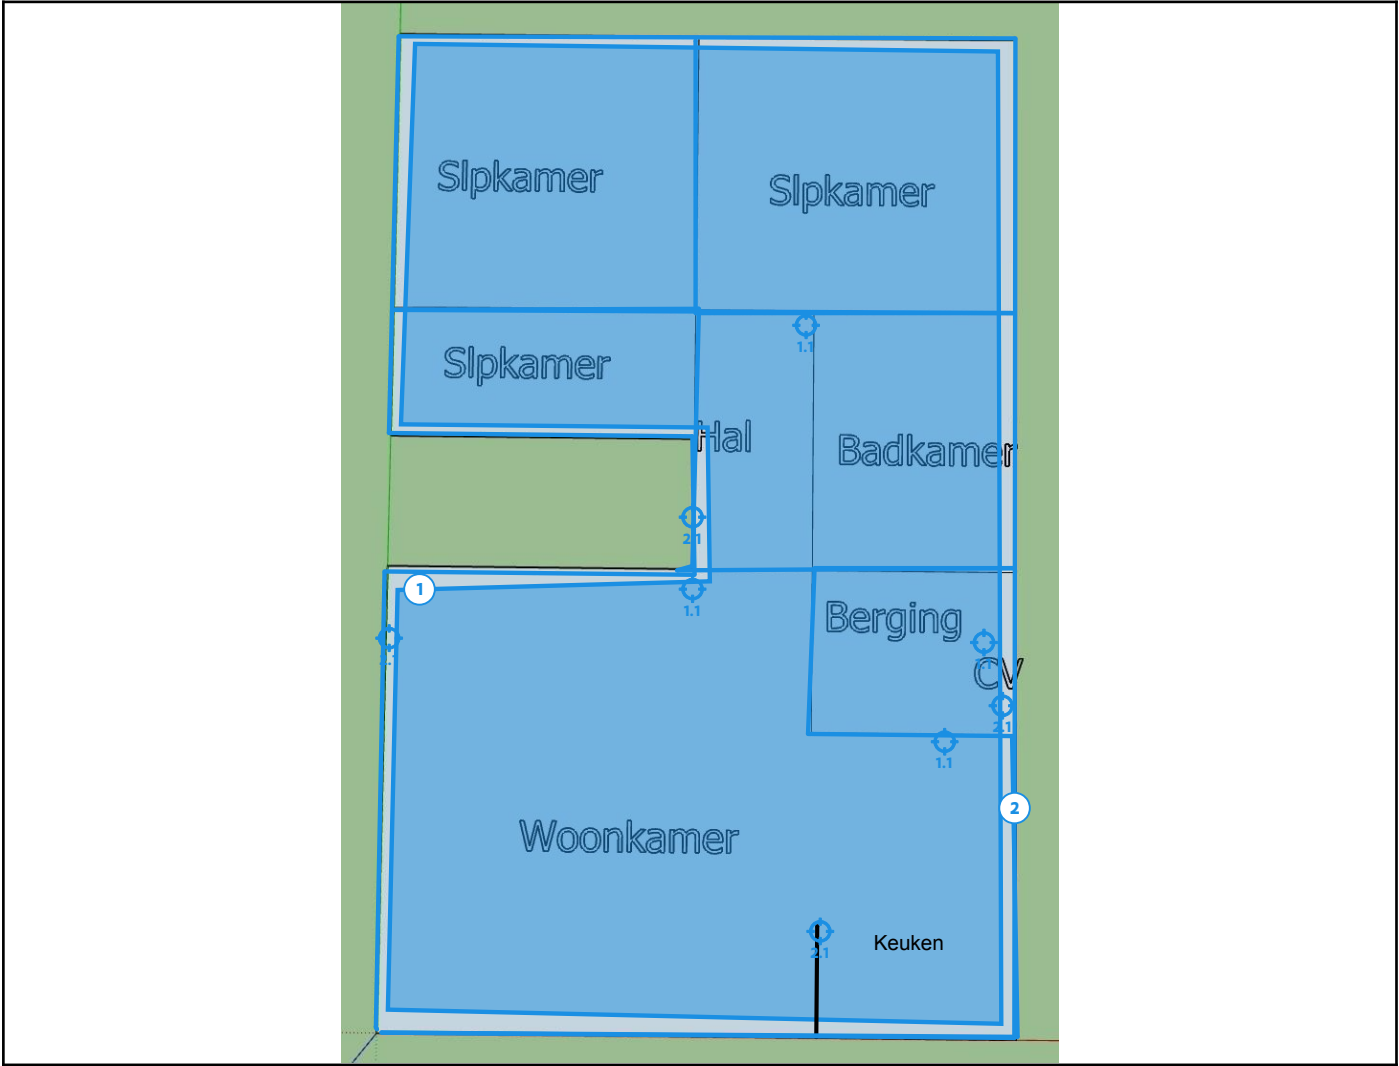
# Plan 1.1: Plattegrond

| Beschrijving | Type | Actie |
|---|---|---|
| 1. Pleisterwerk plafond | Geen asbest | - |
| 1.1 Code: 15/7/26-H2 | Mengmonster | - |
| 2. Pleisterwerk muren | Geen asbest | - |
| 2.1 Code: 15/7/26-H1 | Mengmonster | - |

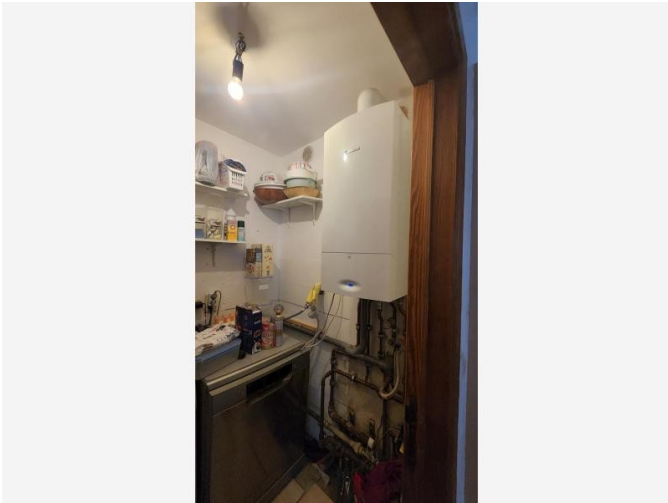
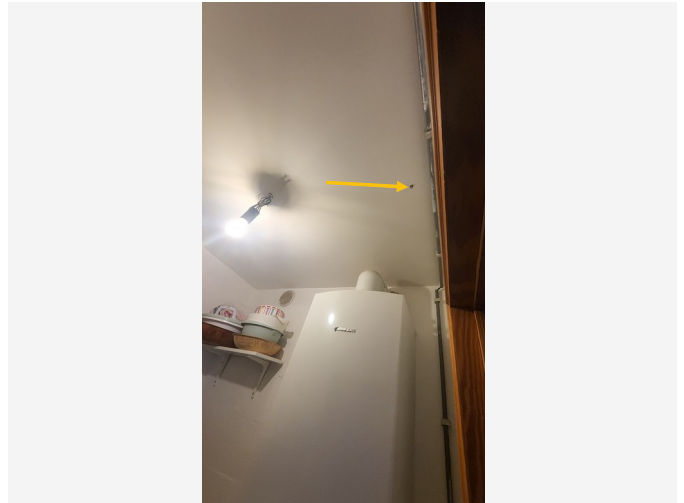
## Fiche 1: Pleisterwerk plafond

Geen asbest

| # | Type | Referentie | Resultaat |
|---|---|---|---|
| 1.1 | Mengmonster | 15/7/26-H2 | Geen asbest |

| Opmerking | Staalname: Keuken, woonkamer, hal en bij cv installatie |

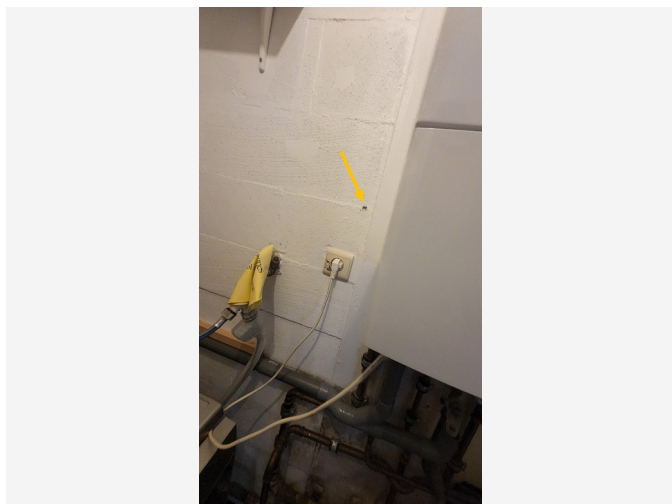
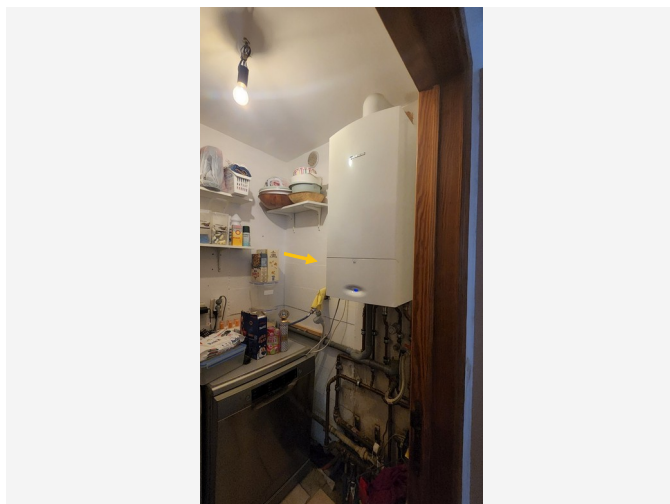
## Fiche 2: Pleisterwerk muren

Geen asbest

| # | Type | Referentie | Resultaat |
|---|---|---|---|
| 2.1 | Mengmonster | 15/7/26-H1 | Geen asbest |

| Opmerking | Staalname: Keuken, woonkamer, hal en bij cv installatie |

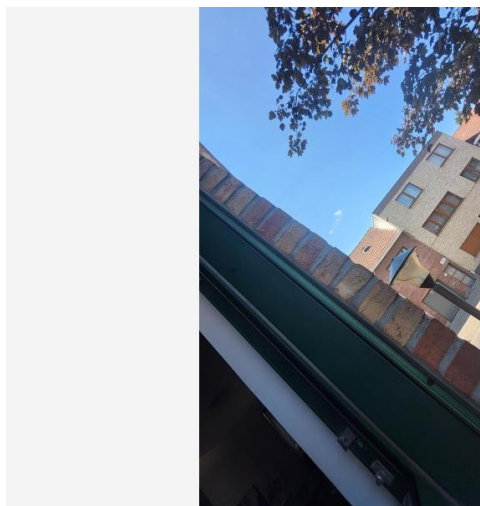
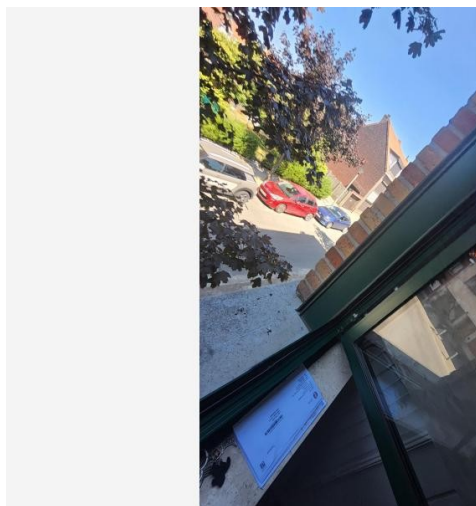
### Fiche 3: Geen verdachte mastiek aanwezig

| Beschrijving | Notitie | Terug te vinden op plannen |
|---|---|---|
| Fiche 3: Geen verdachte mastiek aanwezig | Er werd geen verdachte kit laag vastgesteld op de wandopeningen. De wandopeningen zijn afgekit met silicone, zowel tussen muur en profiel als tussen profiel en glasblad. | - |

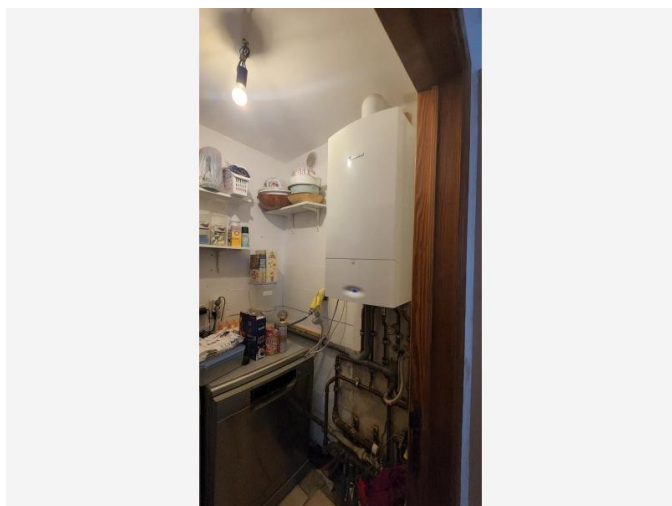
### Fiche 7: Geen leidingisolatie aanwezig

| Beschrijving | Notitie | Terug te vinden op plannen |
|---|---|---|
| Fiche 7: Geen leidingisolatie aanwezig | Geen leidingisolatie aanwezig. | - |
