# Asbestinventarisatetest

Tabakvest 42/11, 2000 Antwerpen

Attestnummer : **20260923-000570.000**

**Asbestveilig** (maar mogelijk niet asbestvrij)

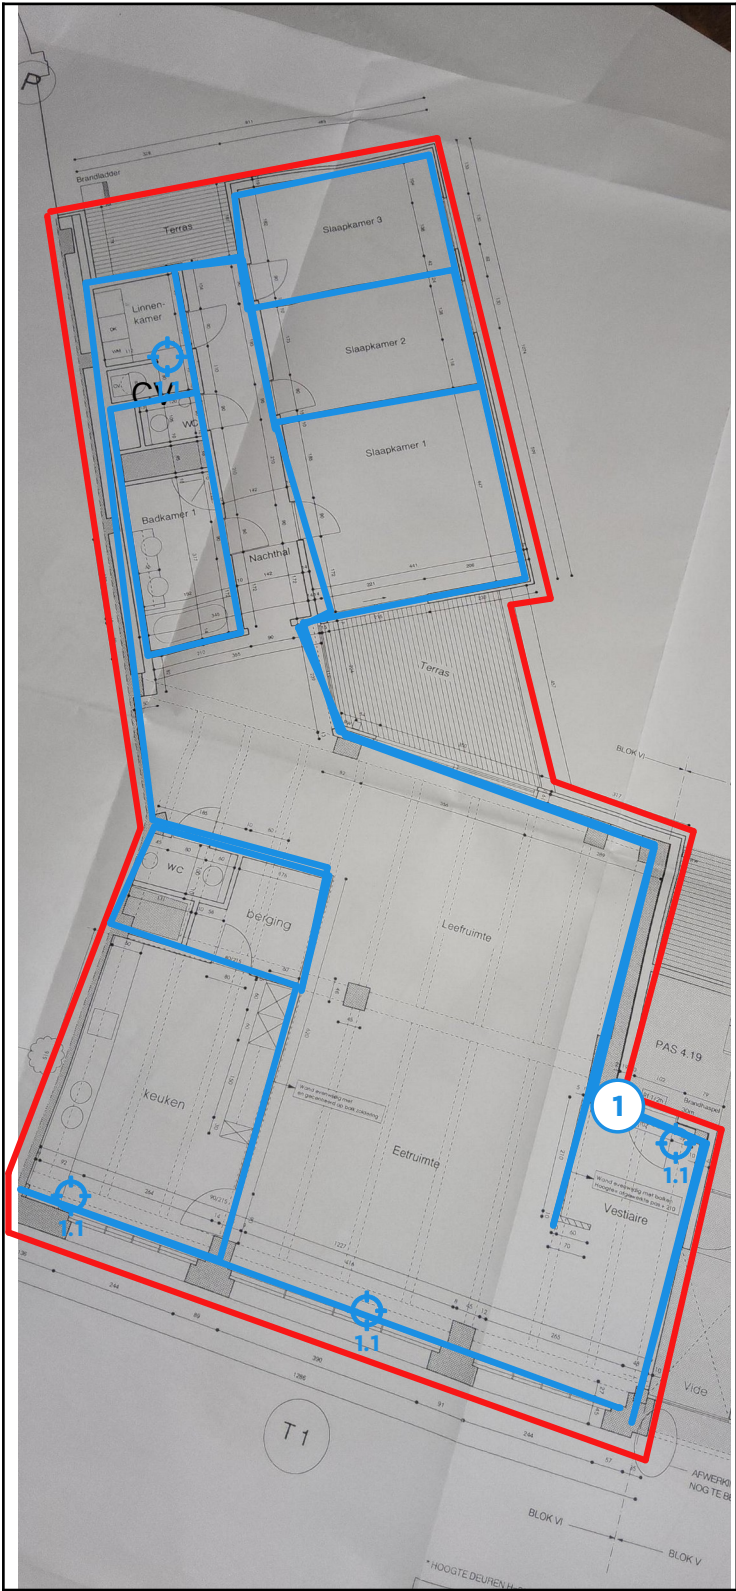
# Plan 1.2: Plattegrond appartement

| 1. Pleisterwerk muren | Geen asbest | - |
| 1.1 Code: 21/9/26-A1 | Mengmonster | - |

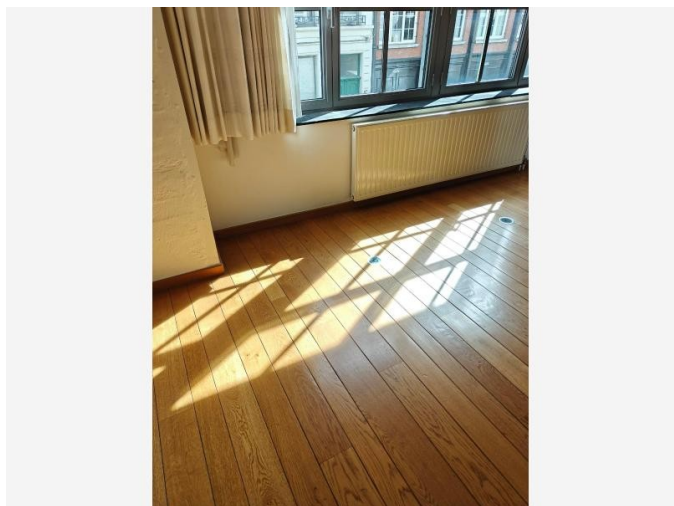
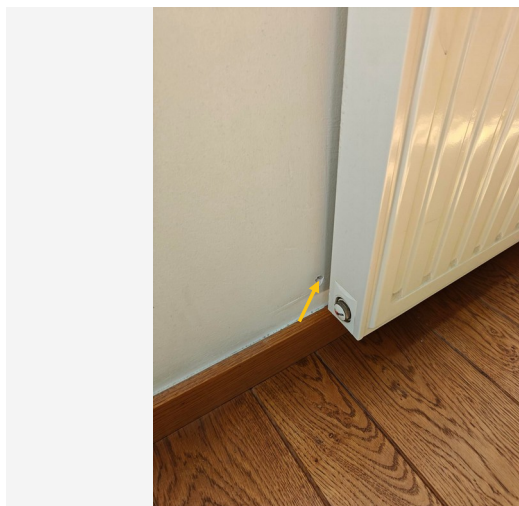
## Fiche 1: Pleisterwerk muren

Geen asbest

| # | Type | Referentie | Resultaat |
|---|---|---|---|
| 1.1 | Mengmonster | 21/9/26-A1 | Geen asbest |

| Opmerking | Staalname: Keuken, woonkamer, hal en bij cv installatie |

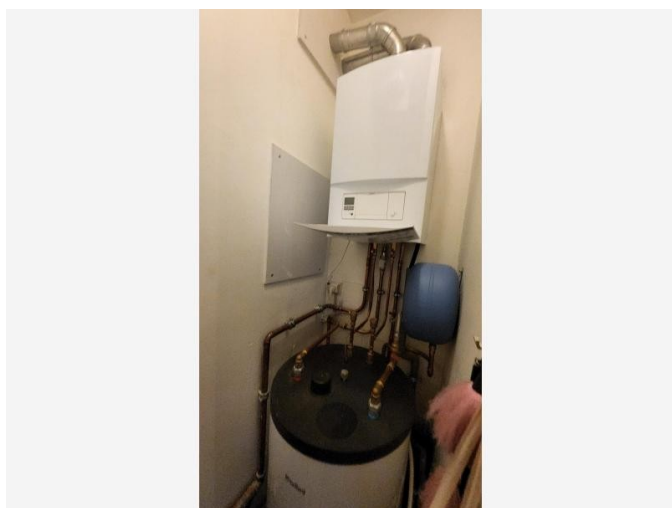
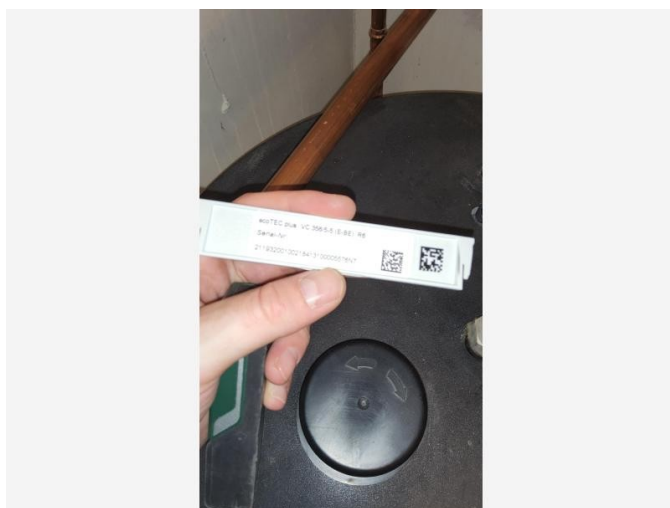
### Fiche 2: Recente cv installatie

| Beschrijving | Notitie | Terug te vinden op plannen |
|---|---|---|
| Fiche 2: Recente cv installatie | De cv installatie dd van 2019 | - |

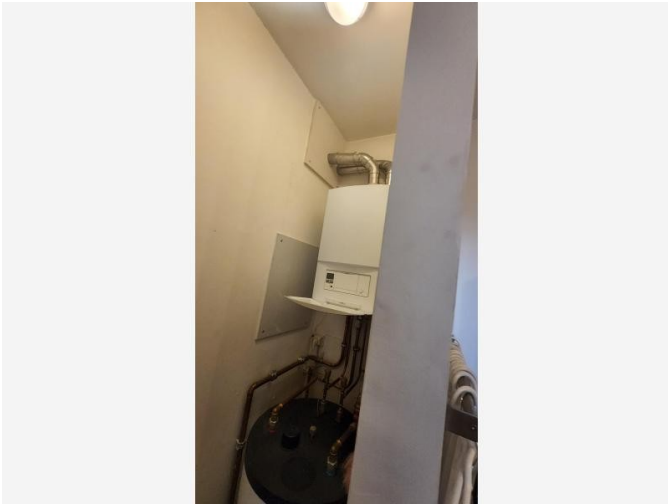
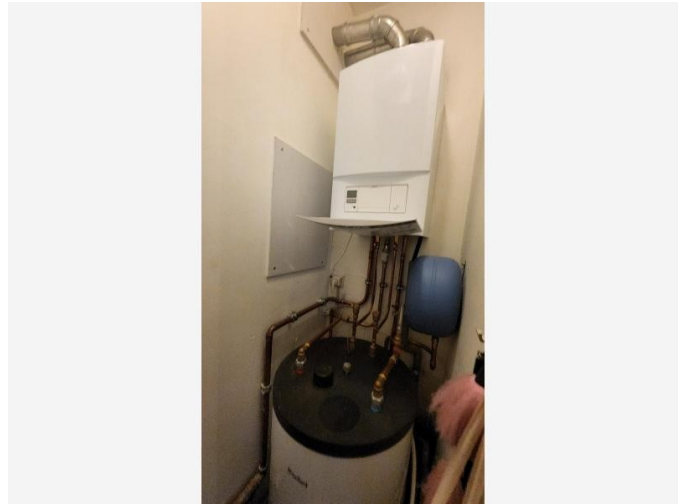
### Fiche 3: Geen verdacht rookgaskanaal vastgesteld

| Beschrijving | Notitie | Terug te vinden op plannen |
|---|---|---|
| Fiche 3: Geen verdacht rookgaskanaal vastgesteld | - | - |

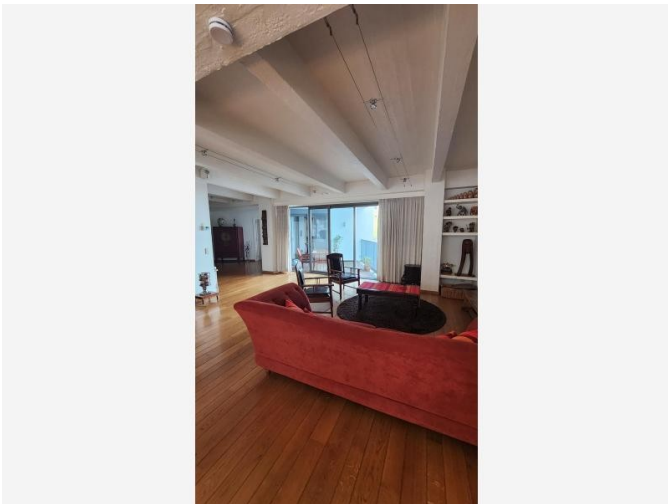
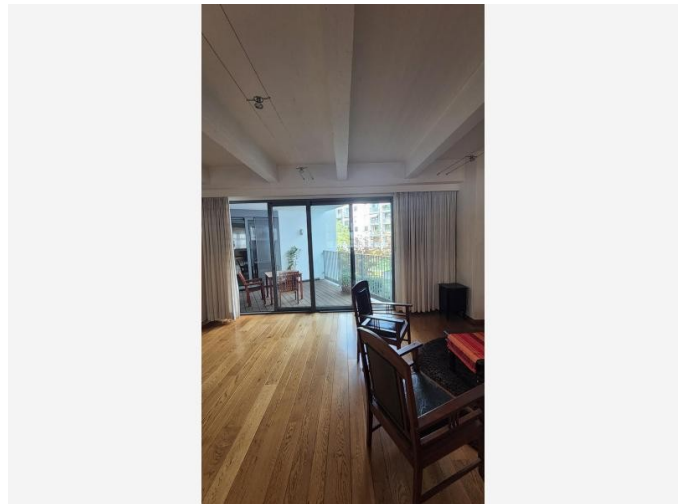
### Fiche 4: Geen pleisterwerk op het plafond

| Beschrijving | Notitie | Terug te vinden op plannen |
|---|---|---|
| Fiche 4: Geen pleisterwerk op het plafond | Er werd geen pleisterwerk vastgesteld op het plafond. De plafonds zijn betonstructuur. Waar er pleisterwerk aanwezig bleek te zijn, werd een staalname uitgevoerd, enkel om vast te stellen dat na de verflaag er direct een betonlaag vastgesteld werd. | - |

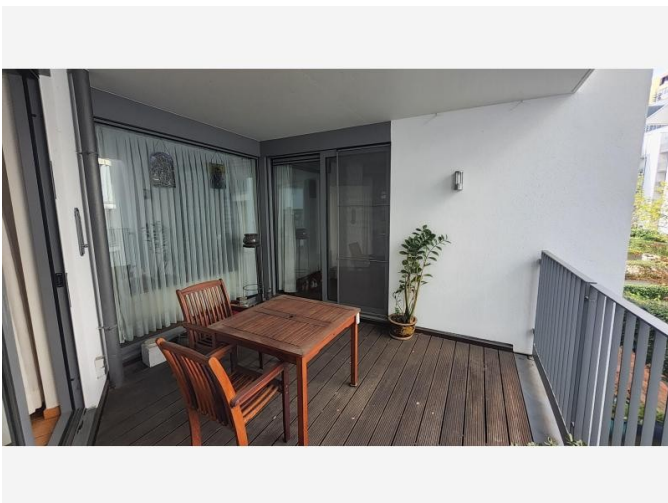
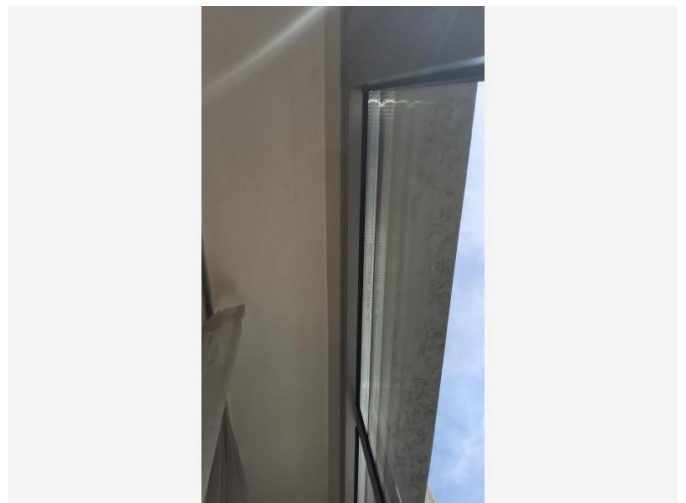
### Fiche 5: Geen verdachte mastiek aanwezig

| Beschrijving | Notitie | Terug te vinden op plannen |
|---|---|---|
| Fiche 5: Geen verdachte mastiek aanwezig | Er werd geen verdachte kit laag vastgesteld op de wandopeningen. De wandopeningen zijn afgekit met silicone, zowel tussen muur en profiel als tussen profiel en glasblad. | - |
