# Asbestinventarisatetest

Felix Timmermanslaan 28, 1980 Zemst

Attestnummer : **20260923-000449.000**

**Asbestveilig** (maar mogelijk niet asbestvrij)

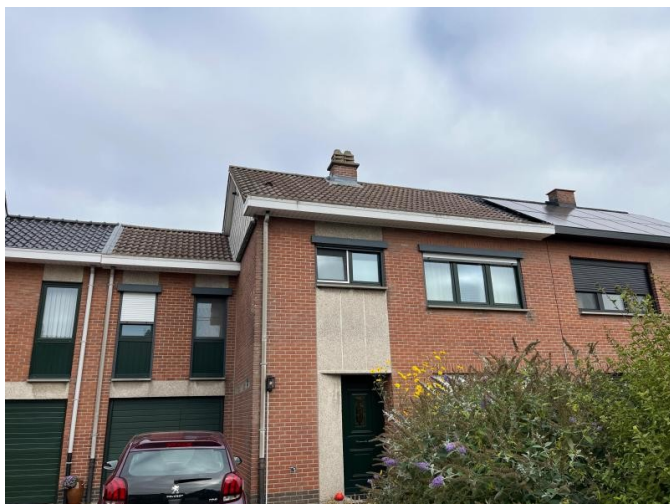
Situeringsfoto

**Reden:** Het te onderzoeken materiaal situeert zich hoger dan 3,50 m te rekenen vanaf een veilige ondergrond

**Uitleg van de asbestdeskundige:** De binnenzijde van de schouw kon niet geïnspecteerd worden. Ook van buitenaf was inspectie onmogelijk omwille van de hoogte(hoger dan 3.5m). Asbestverdachte toepassingen kunnen aanwezig zijn. Dit betreft een beperking op middellange termijn.

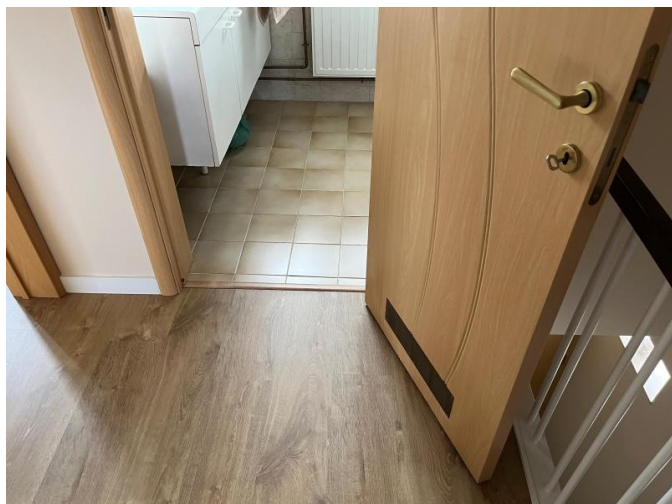
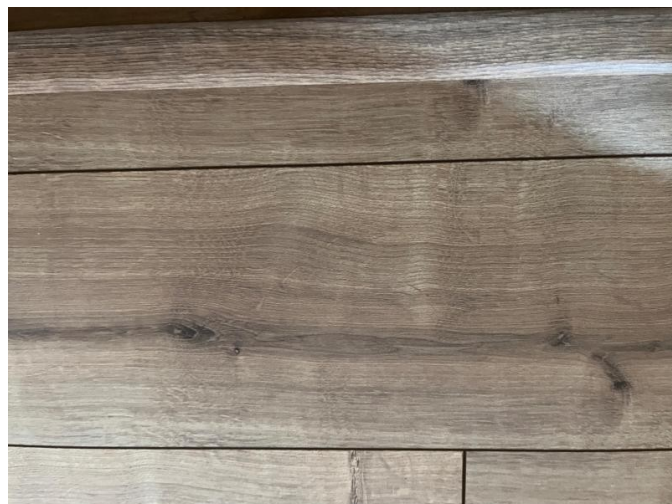
De aanwezige vloerbekleding is niet asbestverdacht. De onderliggende laag was echter niet inspecteerbaar zonder destructie tijdens de inspectie. Mogelijk is de onderliggende laag asbestverdacht.

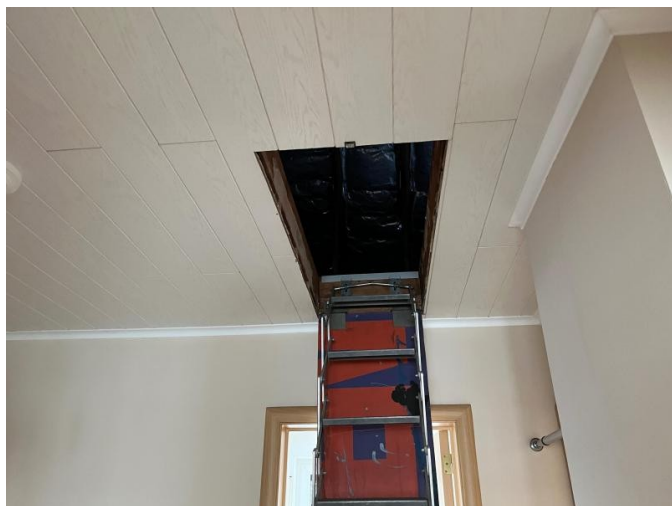
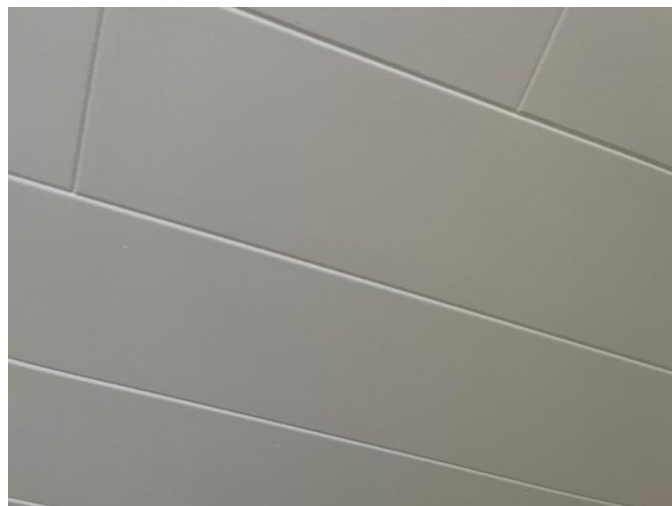
Het plafond bestaat uit niet-asbestverdachte gipskartonplaten/hout-/pvc platen . Zonder destructie is het niet mogelijk om na te gaan of er asbestverdachte materialen aanwezig zijn achter de gipskartonplaten/hout-/pvc platen.

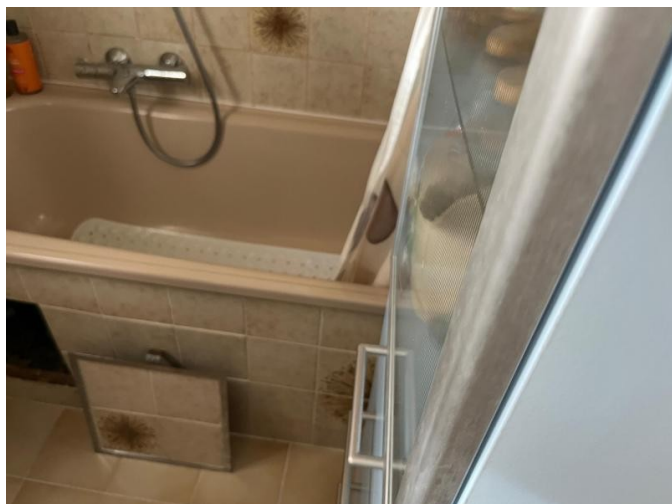
Situeringsfoto

Op moment van de inspectie kon niet worden nagegaan of de tegellijm achter de muurtegels/plinten asbestverdacht is. Bij renovatie of verwijdering van de tegels dient het materiaal te worden geanalyseerd voor de werken van start gaan.

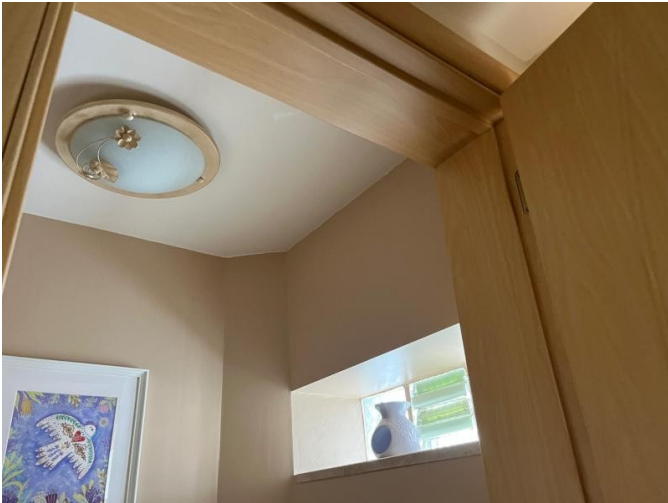
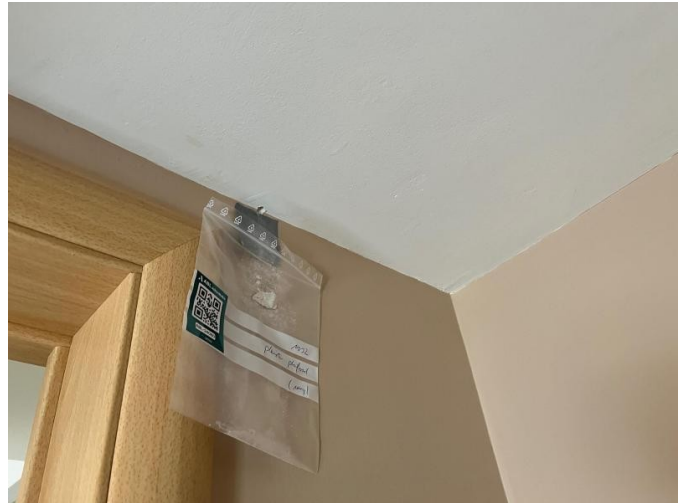
## Fiche 6: Pleisterwerk plafonds

Geen asbest

| # | Type | Referentie | Resultaat |
|---|---|---|---|
| 6.1 | Mengmonster | M02 | Geen asbest |

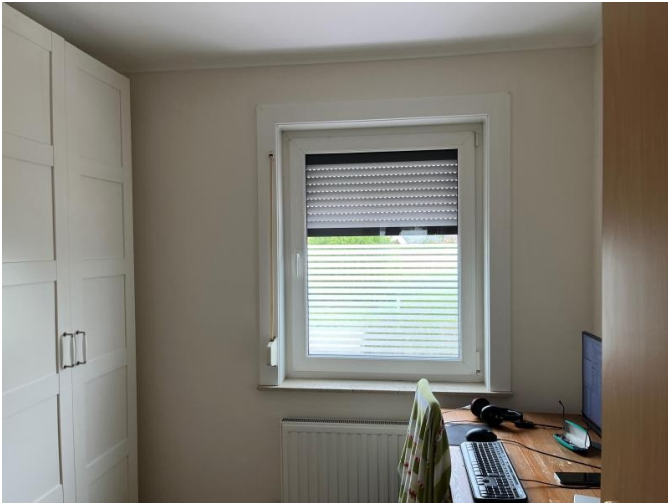
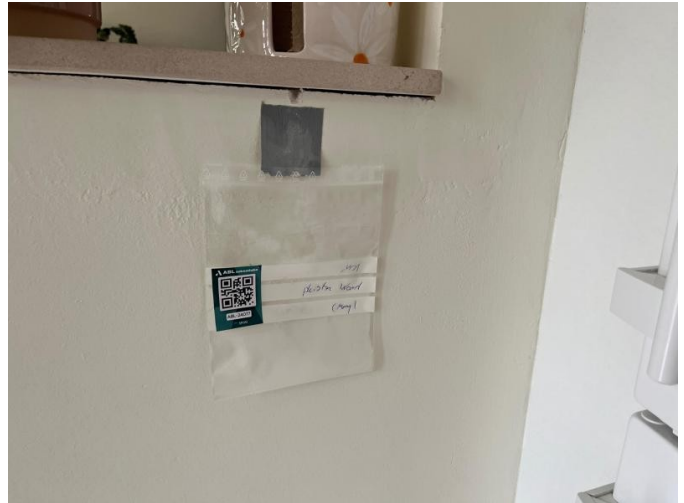
## Fiche 7: Pleisterwerk wanden

Geen asbest

| # | Type | Referentie | Resultaat |
|---|---|---|---|
| 7.1 | Mengmonster | M01 | Geen asbest |

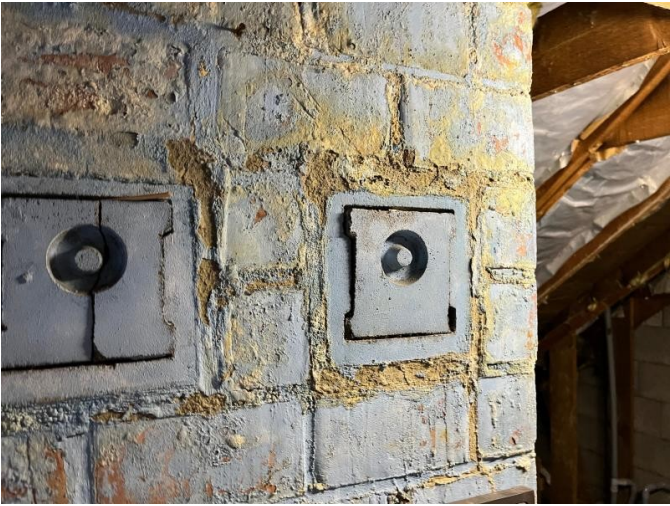
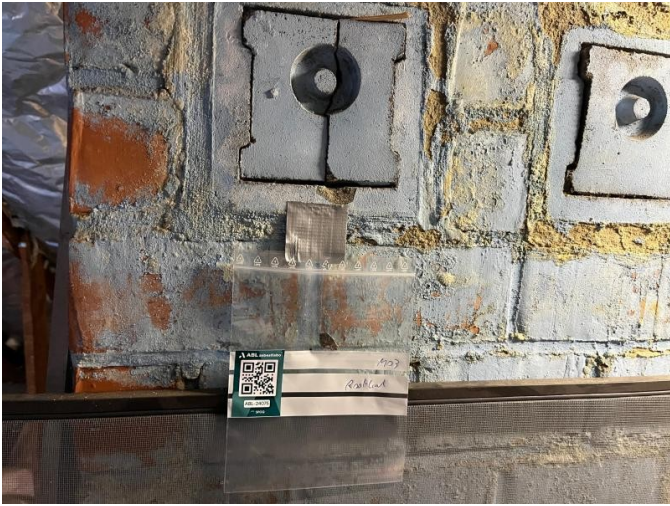
# Fiche 8: Roetluik

Geen asbest

| # | Type | Referentie | Resultaat |
|---|---|---|---|
| 8.1 | Puntmonster | M03 | Geen asbest |

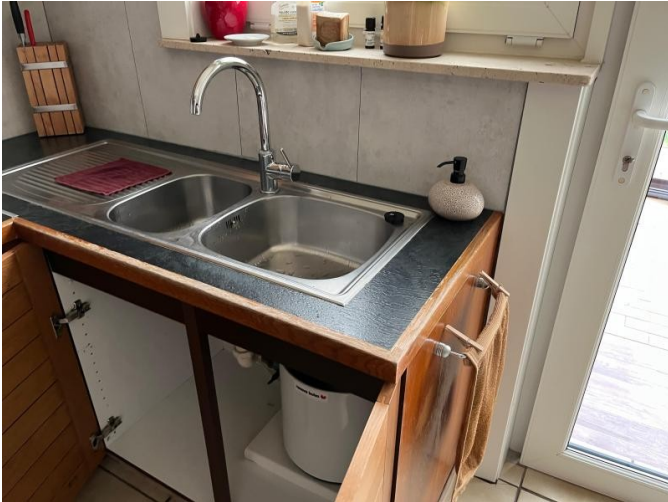
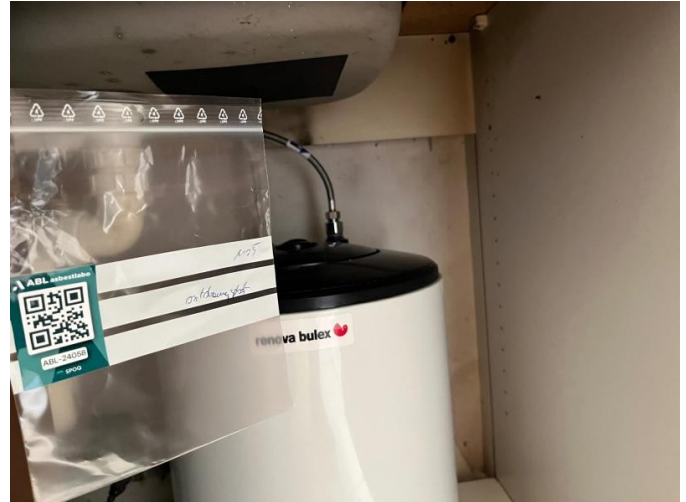
## Fiche 9: Ontdreuningsplaat/anti-dreunplaat onder spoelbak

Geen asbest

| # | Type | Referentie | Resultaat |
|---|---|---|---|
| 9.1 | Puntmonster | M05 | Geen asbest |

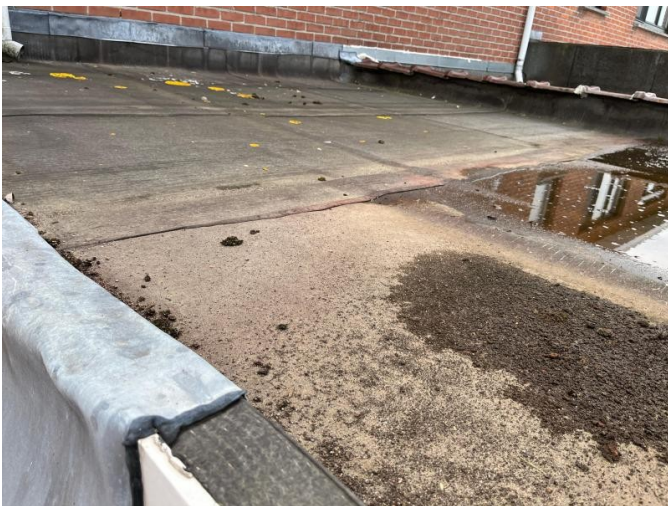
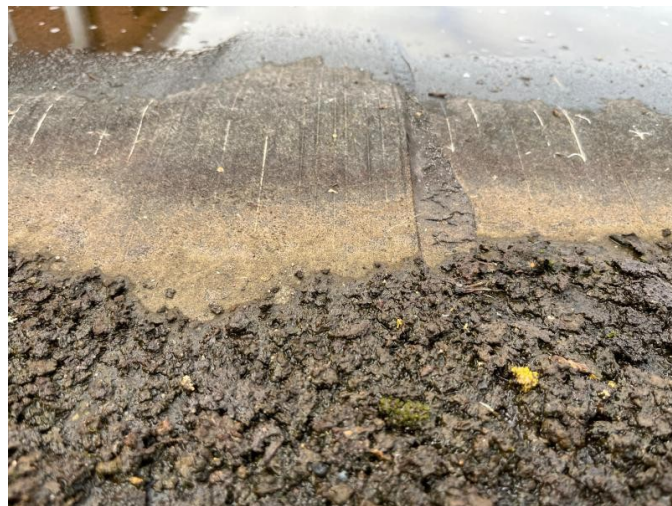
## Fiche 10: Dakbedekking - EPDM

| Beschrijving | Notitie | Terug te vinden op plannen |
|---|---|---|
| Fiche 10: Dakbedekking - EPDM | EPDM staat voor ethyleen-propyleen-dieen-monomeer. Deze combinatie zorgt ervoor de EPDM een heel flexibel, waterdicht en elastisch dak rubber is dat geen asbest bevat. Mogelijk zijn er onderliggende asbestverdachte lagen die niet waarneembaar waren op moment van de inspectie. Bij renovatie- of sloopwerken dient er eerst te worden gekeken of er onderliggende asbestverdacht lagen aanwezig zijn. Tevens dient er een staalname te gebeuren per verdacht laag. | Plan 1.8: Hoofdgebouw plan |

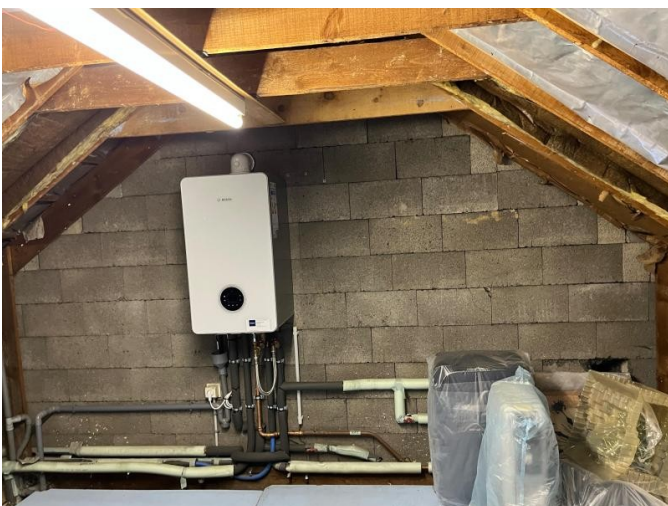
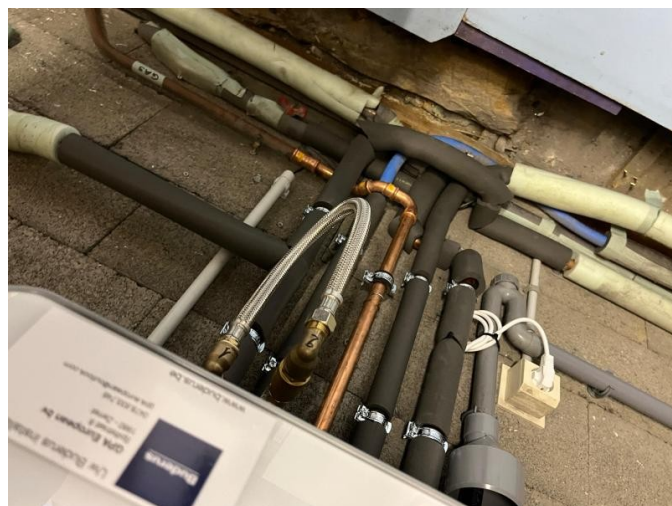
## Fiche 11: Niet-asbestverdachte leidingisolatie

| Beschrijving | Notitie | Terug te vinden op plannen |
|---|---|---|
| Fiche 11: Niet-asbestverdachte leidingisolatie | De volgende materialen aan onderdelen van een centrale verwarming werden vastgesteld als niet-asbestverdacht, nl leidingisolatie.<br><br>De leidingisolatie betreft | - |

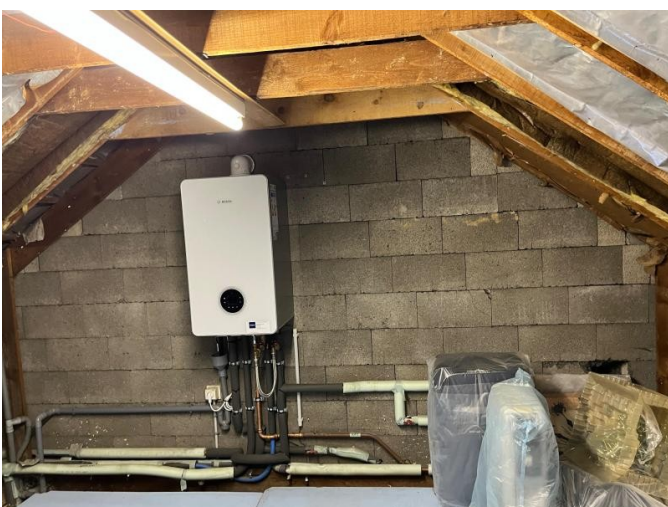
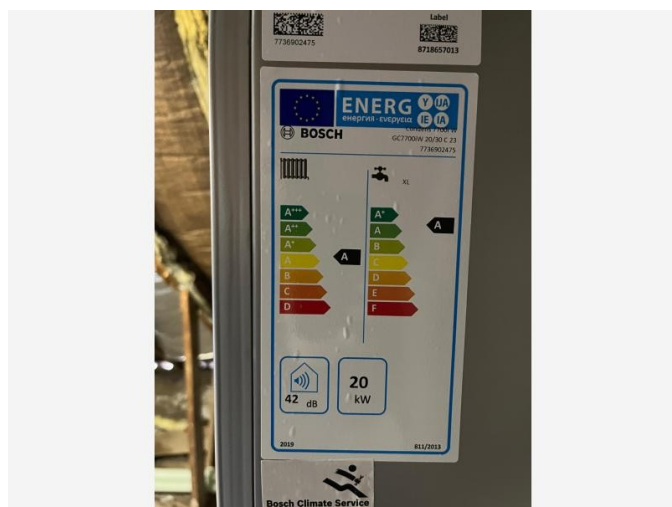
## Fiche 12: Niet-asbestverdachte stookketel

| Beschrijving | Notitie | Terug te vinden op plannen |
|---|---|---|
| Fiche 12: Niet-asbestverdachte stookketel | De volgende materialen aan onderdelen van een centrale verwarming werden vastgesteld als niet-asbestverdacht, nl stookketel<br><br>De stookketel heeft als bouwjaar | - |

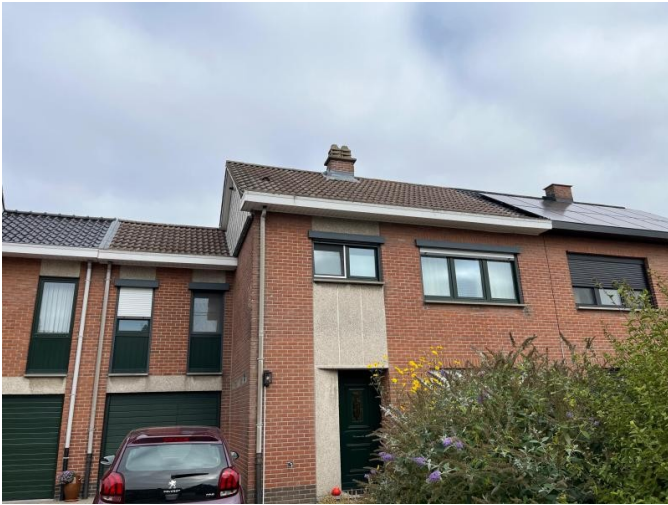
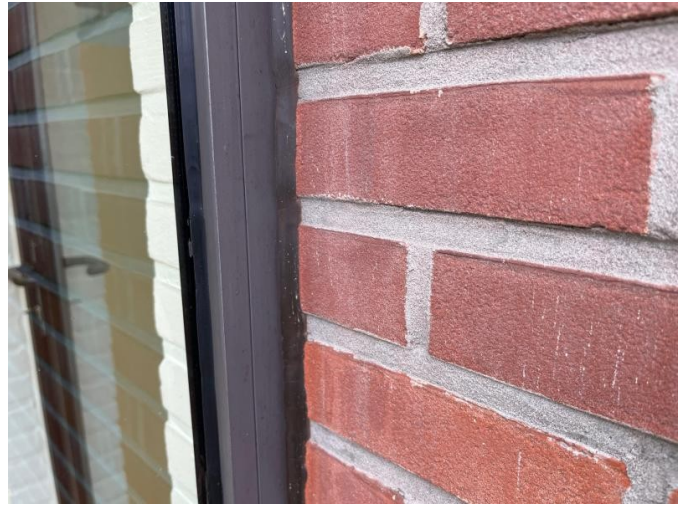
## Fiche 13: Afdichtingsmateriaal (mastiek,kit,...) aan schrijnwerk - Niet verdacht

| Beschrijving | Notitie | Terug te vinden op plannen |
|---|---|---|
| Fiche 13: Afdichtingsmateriaal (mastiek,kit,...) aan schrijnwerk - Niet verdacht | Het aanwezig afkittingsmateriaal is niet asbest-verdacht. | - |

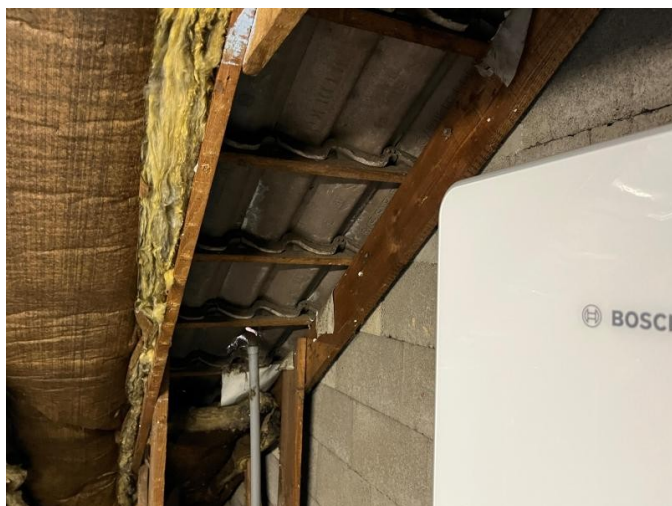
### Fiche 16: Onderdak-niet aanwezig

| Beschrijving | Notitie | Terug te vinden op plannen |
|---|---|---|
| Fiche 16: Onderdak-niet aanwezig | Op moment van inventarisatie werd vastgesteld dat er geen onderdak aanwezig is. | - |
