# Asbestinventarisatattest

Zeenstraat 215, 1933 Zaventem

Attestnummer : 20260903-000241.000

**Niet-asbestveilig**

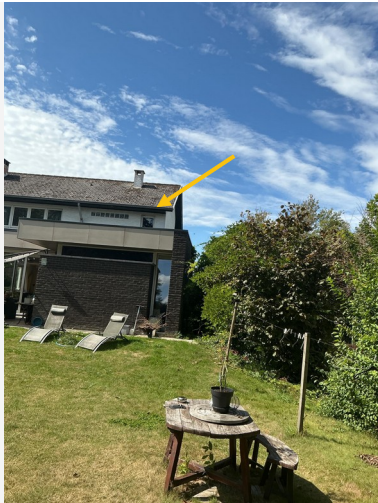
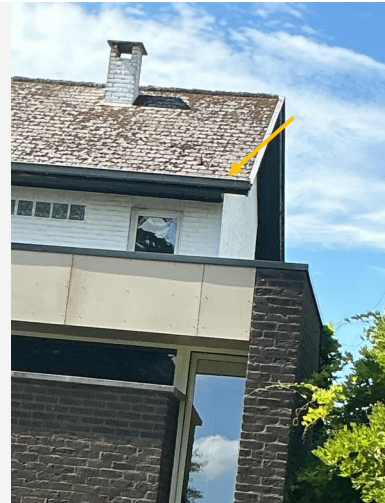
Het asbestmateriaal valt onder de mijlpaal van 2040.

| Beschrijving | Dakgoot - Contaminatie |
| Type afvalstof | Betreft resten (contaminatie) van verwerking of beschadiging |
| Type resten (contaminatie) | <ul style="list-style-type: none"><li>• Stof, deeltjes &lt; 4 mm, flinters, gruis (los, opliggend)</li></ul> |
| Besmette materialen | <ul style="list-style-type: none"><li>• Sediment (dakgoot, afvoerbuys, regenwaterput, ...)</li></ul> |
| Bron van de resten | Dakleien |
| Gebondenheid resten | Niet hecht |
| Hoeveelheid (gewicht - aantal) | <ul style="list-style-type: none"><li>• 4,00 kg - 1 stuk</li></ul> |

**Dringend verwijderen**

- Verwijder het asbestafval.

- Eenvoudige handelingen: mag via doe-het-zelf of door werknemer(s) met opleidingsattest eenvoudige handelingen  
Bij het uitvoeren van eenvoudige handelingen, zoals toegestaan via doe-het-zelfmethoden of door werknemers met een opleidingsattest, is het gebruik van de juiste persoonlijke beschermingsmiddelen (PBM's) verplicht om blootstelling aan asbestvezels te voorkomen. Wij adviseren echter om asbest te laten verwijderen door een werknemer met opleidingscertificaat. Maar het is ook toegestaan via de doe-het-zelfmethode, mits de juiste voorzorgsmaatregelen en PBM's in acht worden genomen. De te gebruiken PBM's zijn:
  - FFP3-mondmasker of halfgelaatsmasker met P3 filter
  - wegwerpoverall (Tyvek CATIII, type 5 en 6)
  - afwasbaar schoeisel

- De toepassingen dienen in zijn geheel, zonder te breken en zonder stofvorming, verdere vergruizing verwijderd te worden. Gebruik hiervoor een vernevelaar of fixeermiddel om het asbestmateriaal eerst te fixeren.

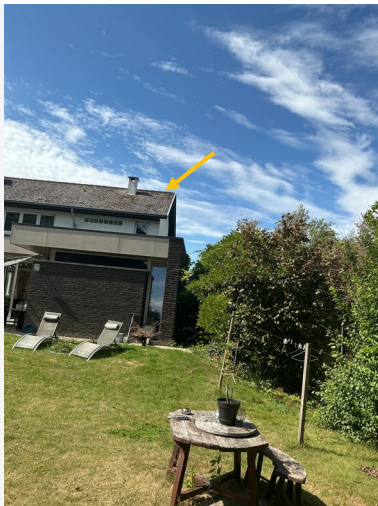
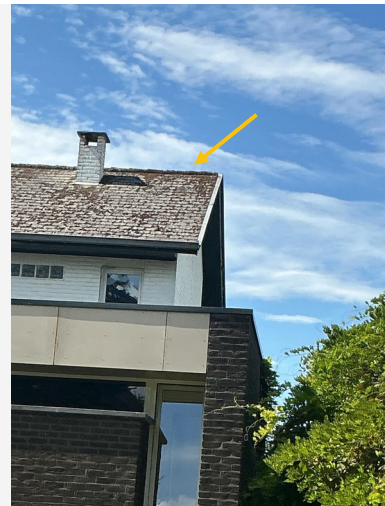
Het asbestmateriaal valt onder de mijlpaal van 2034.

| Eindbeoordeling materiaalrisico | Verhoogd materiaalrisico en/of verhoogde kans op vezelvrijgave |

| Gebondenheid | Categorie 1: hechtgebonden in oorsprong |
| Asbestsoort (vezeltype) | Crocidoliet aanwezig |
| Toestand van het materiaal | Matig beschadigd, matig verweerd |

| Beschrijving | Dakbedekking - Nokken/Noordbomen |
| Asbestmateriaal | Dak- en gevelbekleding - Nok, windveer, boeiboord |

Verwijderen

- Zorg voor een veilig beheer. Vermijd het beschadigen van het asbestmateriaal. Controleer de toestand jaarlijks op wijzigingen.
- Hemelwater dat afspoelt van asbestcement daken of gevels kan asbestdeeltjes bevatten. Gebruik het enkel voor gesloten circuits (bv. spoelen toiletten). Reinig na het vervangen van het dak of de gevel de dakgoten en regenwaterput of -ton om asbesthoudend sediment of slib te verwijderen
- Voer bijkomende staalname(s) uit.

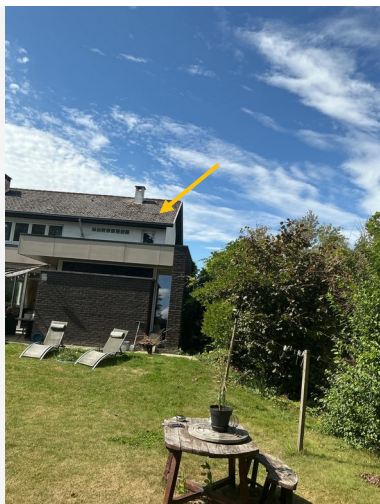
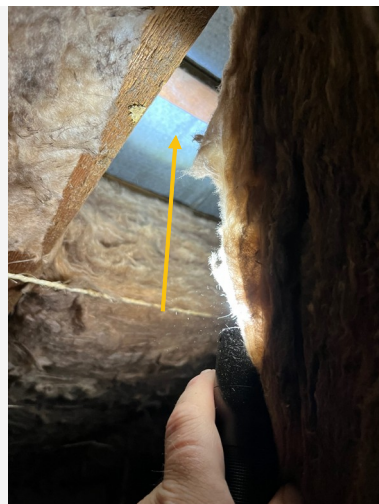
Het asbestmateriaal valt onder de mijlpaal van 2034.

Verwijderen

- Zorg voor een veilig beheer. Vermijd het beschadigen van het asbestmateriaal. Controleer de toestand jaarlijks op wijzigingen.
- Hemelwater dat afspoelt van asbestcement daken of gevels kan asbestdeeltjes bevatten. Gebruik het enkel voor gesloten circuits (bv. spoelen toiletten). Reinig na het vervangen van het dak of de gevel de dakgoten en regenwaterput of -ton om asbesthoudend sediment of slib te verwijderen

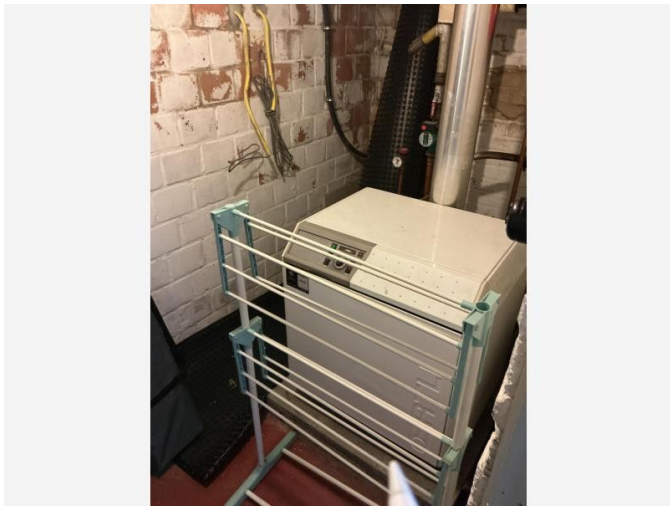
### Fiche 23: Brander/CV-ketel - Isolatie/pakkingen

| Beschrijving | Notitie | Terug te vinden op plannen |
|---|---|---|
| Fiche 23: Brander/CV-ketel - Isolatie/pakkingen | Mogelijk bevat de brander/CV-ketel asbestverdachte isolatie en/of pakkingen. Inspectie zonder demontage was niet mogelijk op moment van de inspectie. | Plan 1.1: Kelder<br>Plan 1.2: Kelder |
