# Asbestinventarisatattest

Steenweg op Antwerpen 58, 2300 Turnhout

Attestnummer : 20260725-000122.000

Uitgegeven op : 25.07.2026

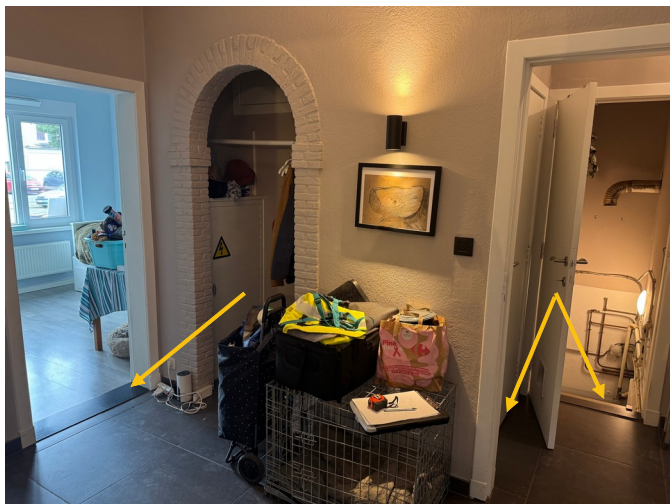
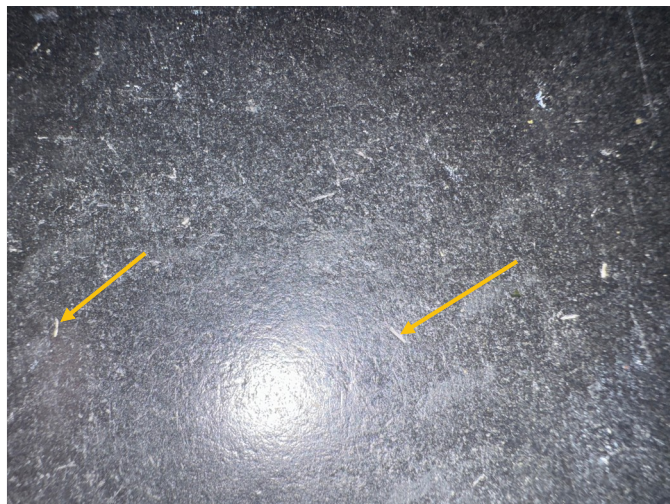
| Eindbeoordeling materiaalrisico | Laag materiaalrisico en/of verlaagde kans op vezelvrijgave |

| Gebondenheid | Categorie 1: hechtgebonden in oorsprong |
| Asbestsoort (vezeltype) | Alleen chrysotiel aanwezig |
| Asbestconcentratie | Laag (< 50%) |
| Afschermingsgraad van het gehele materiaal | Geheel of deels vrij aan de binnenlucht, maar geen contact met binnenluchtstromen |
| Toestand van het materiaal | Licht beschadigd, licht verweerd. Intacte calciumsilicaatplaat of materiaal met categorie 3-gebondenheid |

| Beschrijving | Deurdorpels type massal |
| Asbestmateriaal | Plaat, paneel, tablet - Type Massal |

Zorgvuldig beheren

- Zorg voor een veilig beheer. Vermijd het beschadigen van het asbestmateriaal. Controleer de toestand jaarlijks op wijzigingen.
- Voer bijkomende staalname(s) uit.

- Eenvoudige handelingen: mag via doe-het-zelf of door werknemer(s) met opleidingsattest eenvoudige handelingen  
Als dit materiaal verwijderd kan worden zonder het te breken, te beschadigen... , dan mag met dit met eenvoudige handelingen.  
Vermijd stofvorming en stofverspreiding op elk moment van de werken. Bevochtig of fixeer het materiaal.  
Het gebruik van sneldraaiende werktuigen (boormachine, slijpschijf, hogedrukreiniger...) is verboden.  
Zorg voor gepaste persoonlijke beschermingsmiddelen: minimaal FFP3-mondmasker (EN 149), wegwerpovertuig met kap (minimaal Cat III, type 5/6), wegwerphandschoenen en overschoenen of afspoelbaar schoeisel

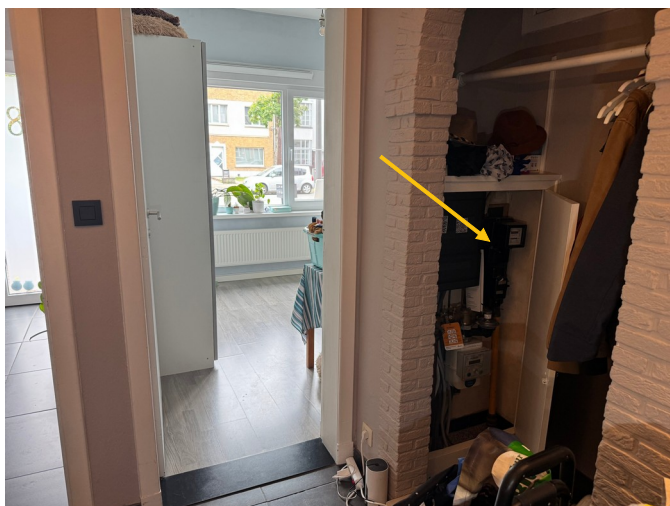
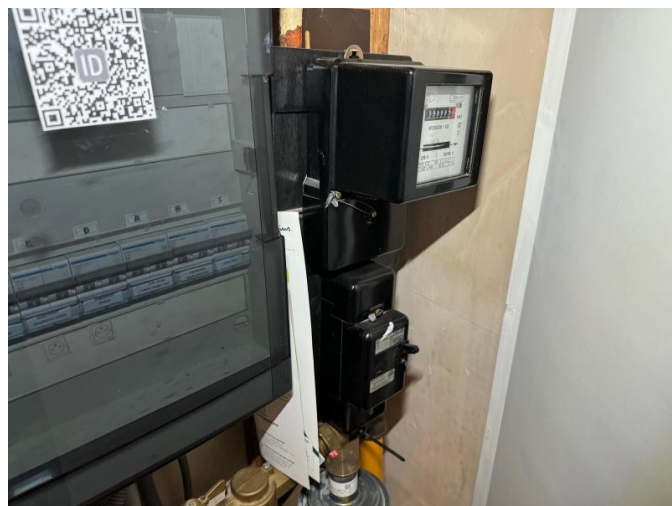
| Eindbeoordeling materiaalisico | Laag materiaalisico en/of verlaagde kans op vezelvrijgave |

| Gebondenheid | Categorie 1: hechtgebonden in oorsprong |
| Asbestsoort (vezeltype) | Crocidoliet aanwezig |
| Asbestconcentratie | Laag (< 50%) |
| Toestand van het materiaal | Onbeschadigd, niet verweerd |

| Beschrijving | Bakeliet elektriciteitsmeter |
| Asbestmateriaal | Plaat, paneel, tablet - Type Bakeliet |

Zorgvuldig beheren

- Zorg voor een veilig beheer. Vermijd het beschadigen van het asbestmateriaal. Controleer de toestand jaarlijks op wijzigingen.
- Voer bijkomende staalname(s) uit.

- Eenvoudige handelingen: mag via doe-het-zelf of door werknemer(s) met opleidingsattest eenvoudige handelingen  
Te verwijderen door de netbeheerder. Deze toepassing kan door een werknemer die over een opleidingsattest eenvoudige handelingen beschikt verwijderd worden indien er geen verhoogd risico op vrijgave van asbestvezels (max. concentratie 0,01 vezels/cm<sup>3</sup> - CODEX Art. VI.3-54) ontstaat en de toepassing voorafgaand wordt gefixeerd/bevochtigd; de individuele elementen zonder machinale werktuigen (boormachine, slijpschijf, hogedrukreiniger,...) en zonder breken of gooien een voor een losgemaakt worden; en ten slotte dubbel en luchtdicht verpakt weggevoerd worden naar een erkend afvalpunt (recyclagepark).

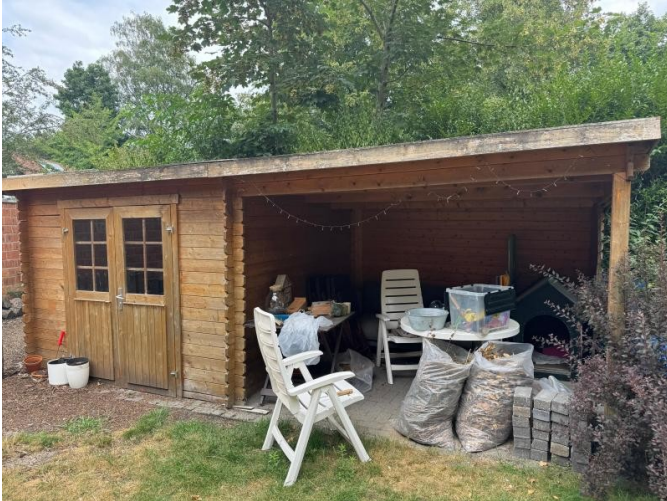
Situeringsfoto

**Bouwjaar:** 2012

*Constructies gebouwd vanaf 2001 moeten niet onderzocht worden*

| Opmerking | Het tuinhuis wordt als niet-asbestverdacht beoordeeld. Volgens de beschikbare informatie werd deze constructie opgericht na 2001, waardoor de aanwezigheid van asbesthoudende materialen niet wordt verwacht. Er zijn geen bewijsdocumenten beschikbaar die het exacte bouwjaar aantonen. Op basis van historisch satellietbeeldmateriaal blijkt echter dat het tuinhuis in 2012 nog niet aanwezig was, waardoor redelijkerwijs kan worden geconcludeerd dat de constructie na 2001 werd geplaatst. Om die reden wordt het tuinhuis als niet-asbestverdacht beschouwd. |

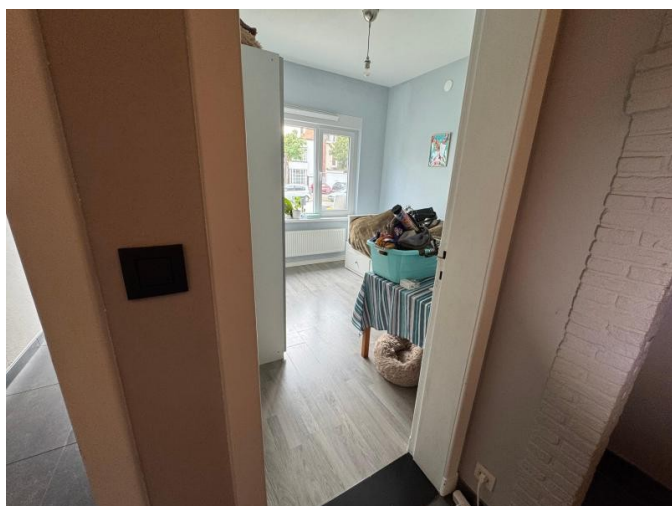
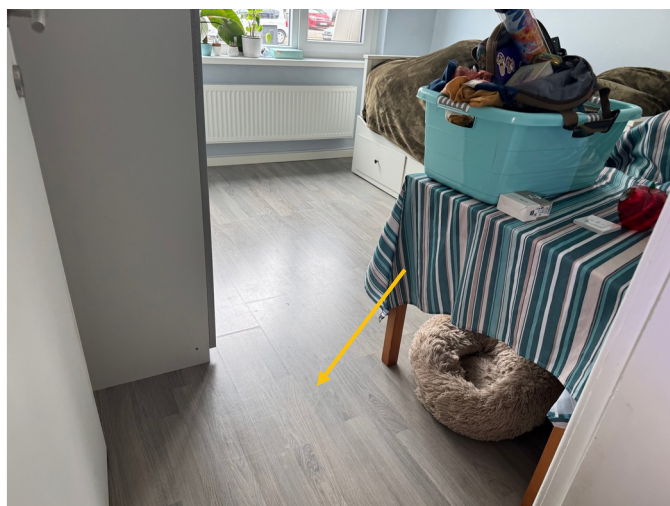
Laminaat is niet-asbestverdacht. Deskundige kan in dit standaard onderzoek geen uitspraak doen over eventueel onderliggende lagen. Laat deze onderzoeken bij sloop of renovatie om de aanwezigheid van asbest uit te sluiten.

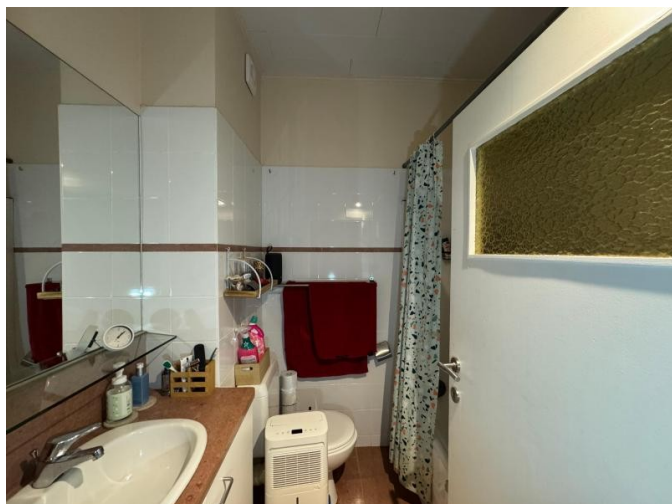
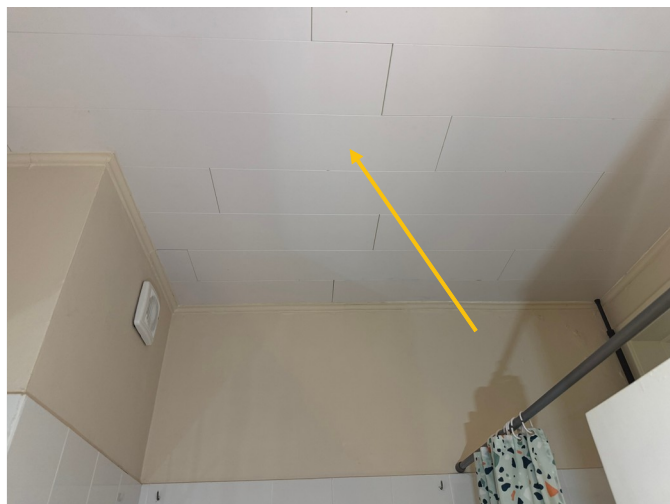
(Valse) plafonds hout/pvc/gipskartonplaat zijn niet-asbestverdacht. Deskundige kan in dit standaard onderzoek geen uitspraak doen over eventuele bovenliggende lagen. Laat deze onderzoeken bij sloop of renovatie om ze uit te sluiten van de aanwezigheid van asbest.

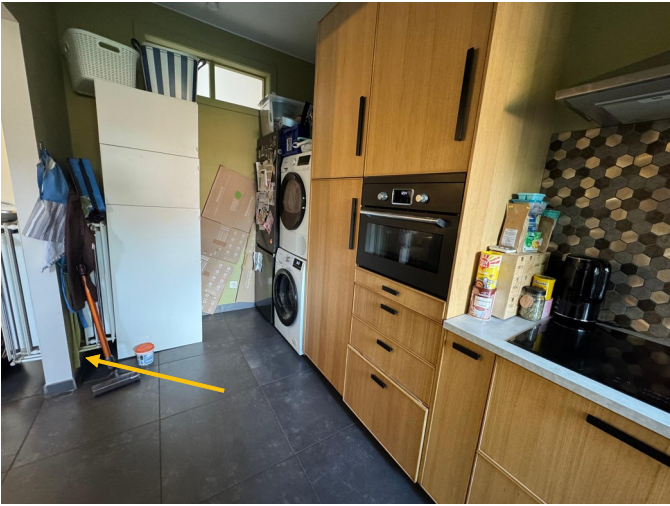
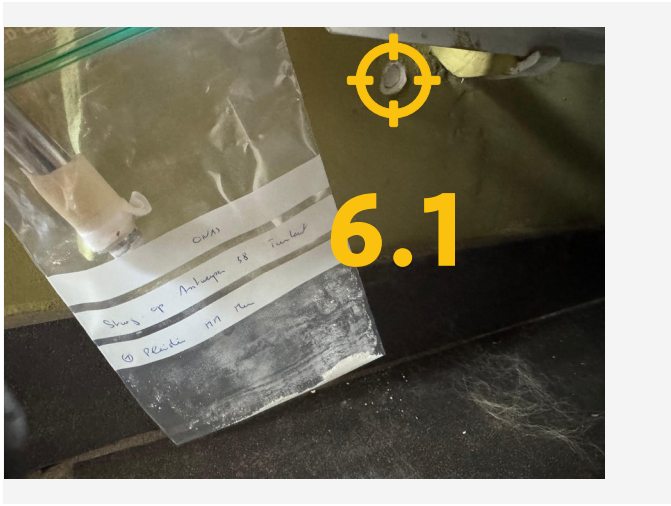
Fiche 6: Pleister wanden

Geen asbest

| # | Type | Referentie | Resultaat |
|---|---|---|---|
| 6.1 | Mengmonster | 1 | Geen asbest |

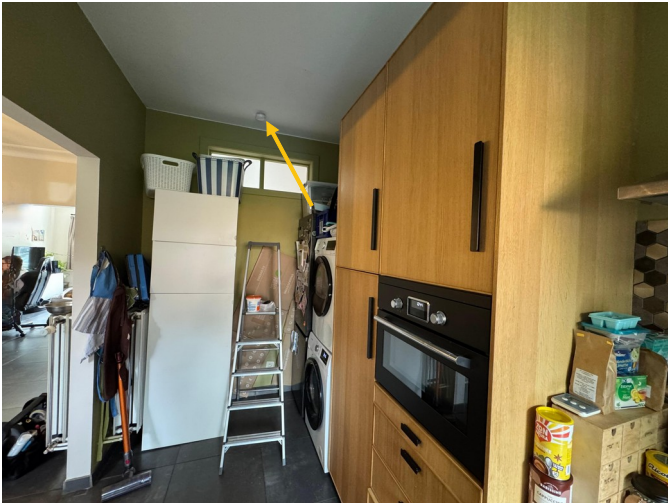
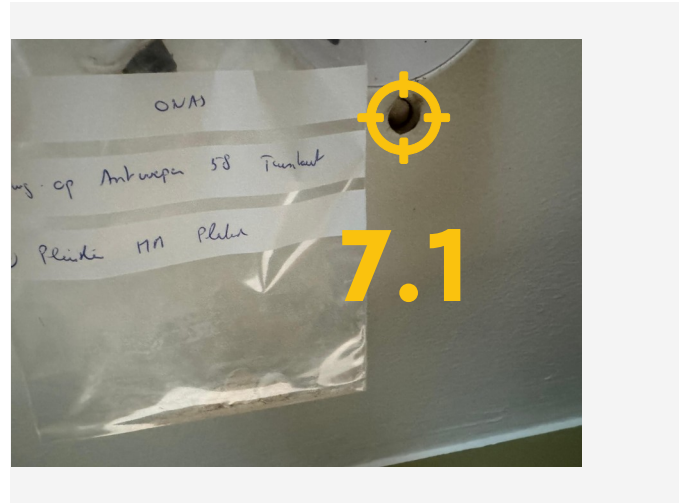
## Fiche 7: Pleister plafonds

Geen asbest

| # | Type | Referentie | Resultaat |
|---|---|---|---|
| 7.1 | Mengmonster | 2 | Geen asbest |

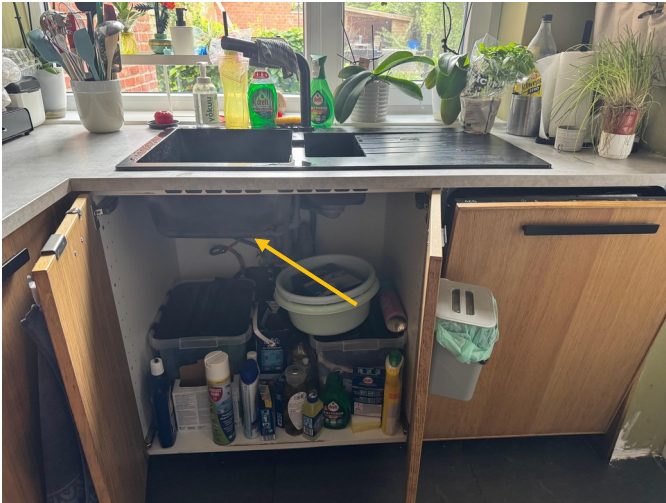
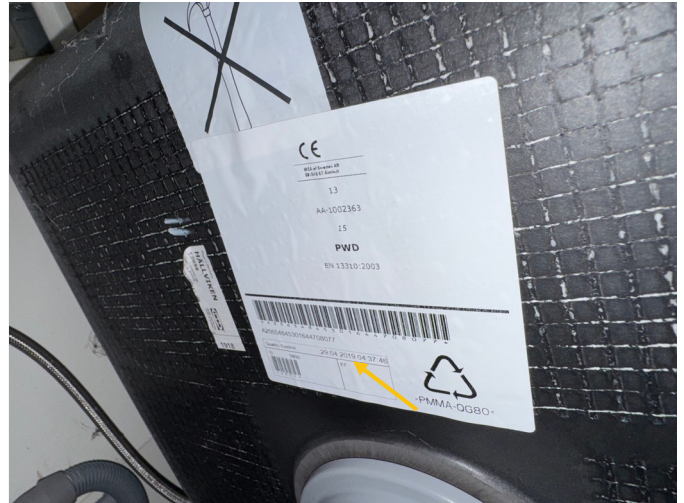
## Fiche 8: Anti-dreunplaat onder spoelbak

Geen asbest

| Opmerking | Recente keuken, Quality Control sticker aanwezig met jaartal 2019.<br>Geen asbestverdacht materiaal. |

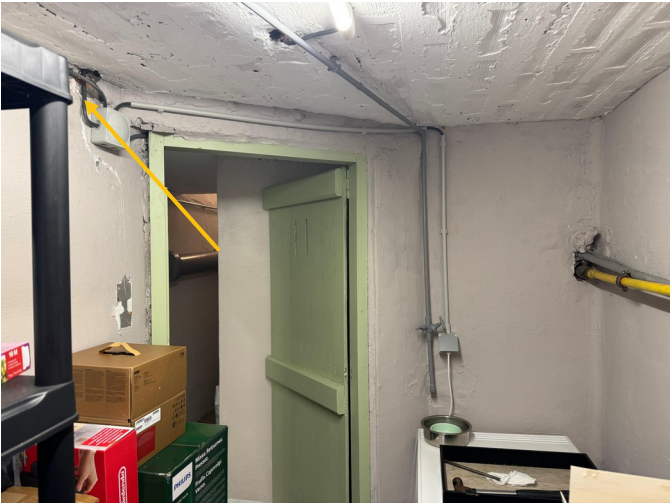
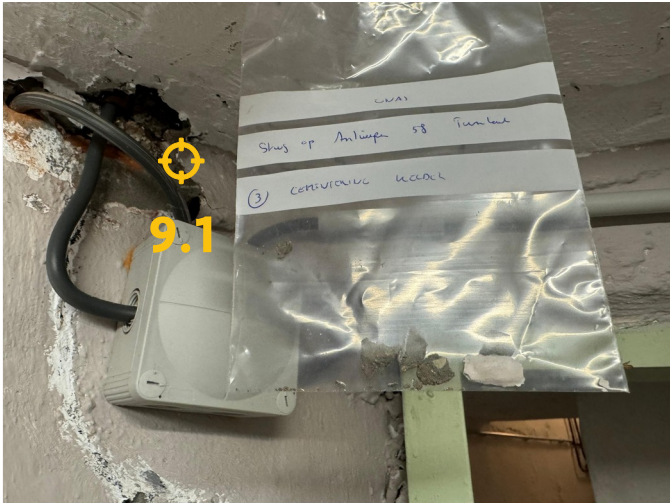
# Fiche 9: Cementering binnen

Geen asbest

| # | Type | Referentie | Resultaat |
|---|---|---|---|
| 9.1 | Mengmonster | 3 | Geen asbest |

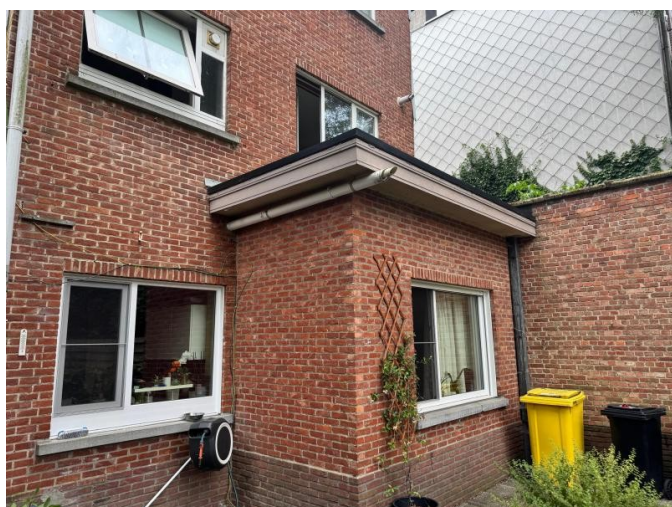
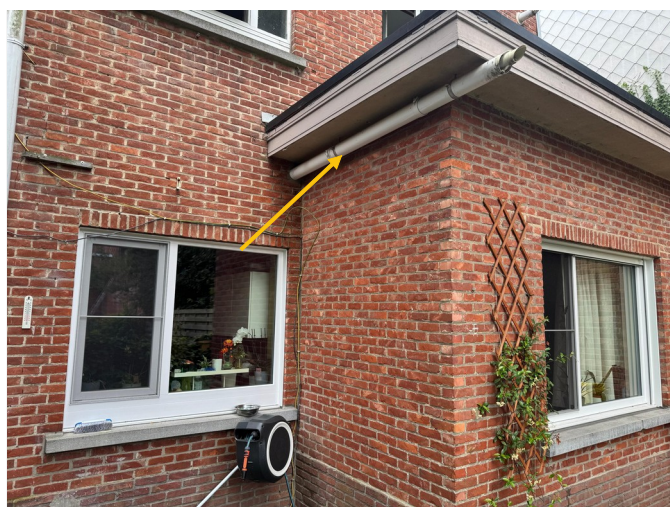
### Fiche 11: Rookgaskanaal (niet verdacht)

| Beschrijving | Notitie | Terug te vinden op plannen |
|---|---|---|
| Fiche 11: Rookgaskanaal (niet verdacht) | Het rookgaskanaal is niet-asbestverdacht. | Plan 1.1: Appartement |

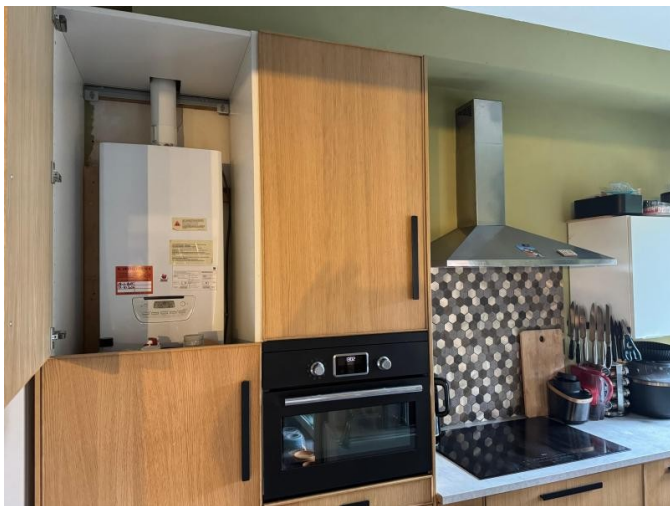
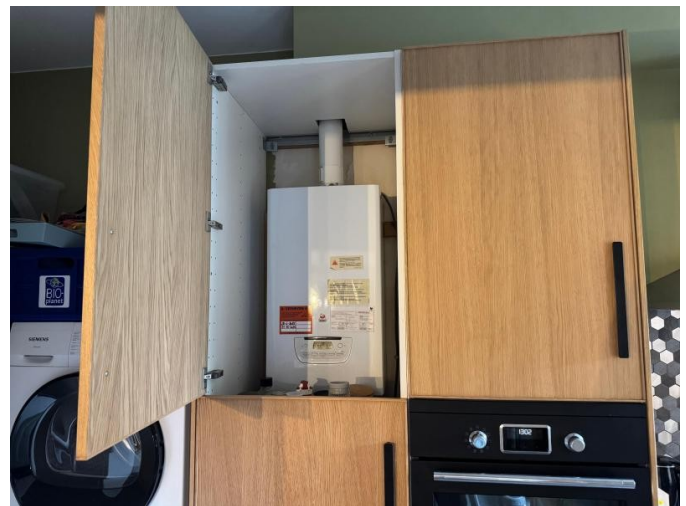
### Fiche 12: CV-ketel bouwjaar onbekend

| Beschrijving | Notitie | Terug te vinden op plannen |
|---|---|---|
| Fiche 12: CV-ketel bouwjaar onbekend | Geen asbestverdachte materialen waarneembaar. | Plan 1.1: Appartement |
