# Asbestinventarisatattest

Nieuwe Stationsstraat 61, 2381 Ravels

Attestnummer : 20260901-000262.000

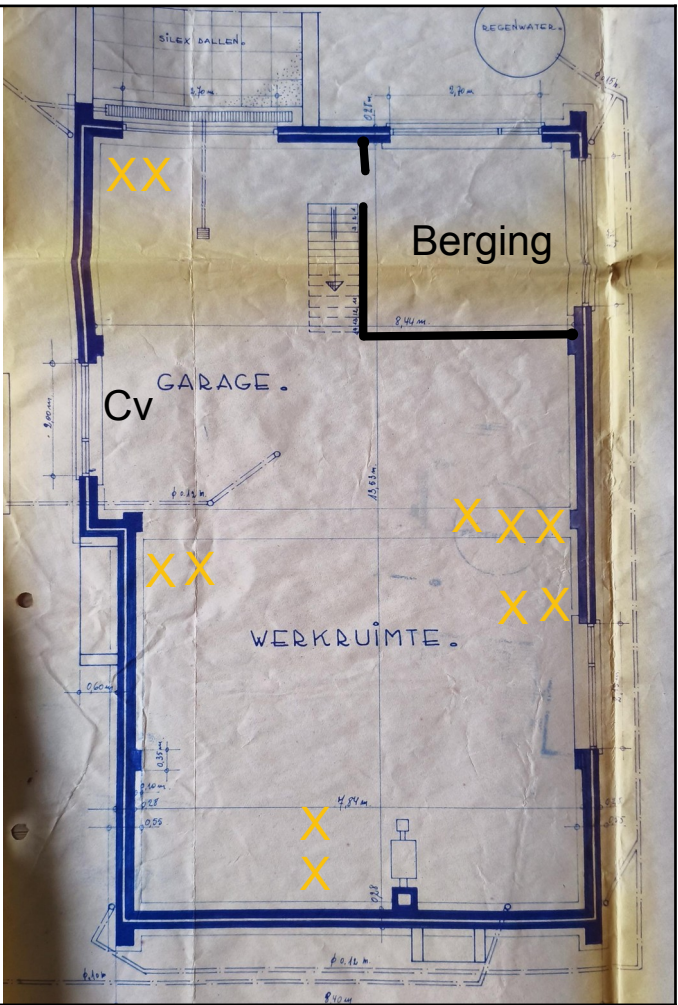
# Plan 1.3: Kelderverdieping

X = Bakeliet toepassing

| Beschrijving | Type | Actie |
|---|---|---|
| 1. Bakeliet toepassingen kelder | Asbestmateriaal | Zorgvuldig beheren |

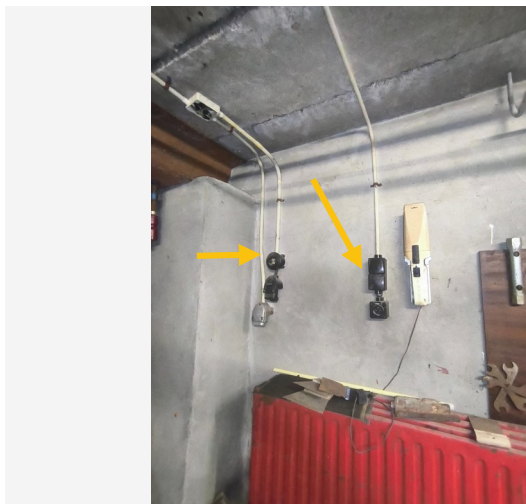
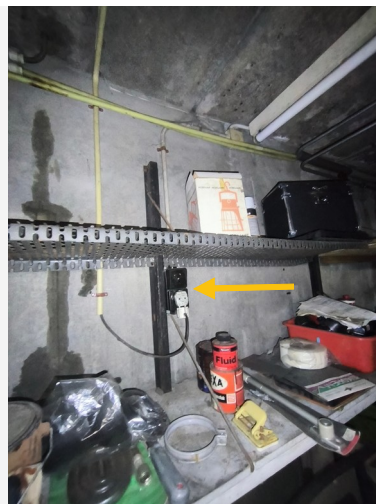
Het asbestmateriaal valt onder de mijlpaal van 2040.

Zorgvuldig beheren

| Eindbeoordeling materiaalarisico | Laag materiaalarisico en/of verlaagde kans op vezelvrijgave |

| Gebondenheid | Categorie 1: hechtgebonden in oorsprong |
| Asbestsoort (vezeltype) | Crocidoliet aanwezig |
| Asbestconcentratie | Laag (< 50%) |
| Toestand van het materiaal | Onbeschadigd, niet verweerd |

| Beschrijving | Bakeliet toepassingen kelder |
| Asbestmateriaal | Plaat, paneel, tablet - Type Bakeliet |
| Opmerking | <p>Het is moeilijk te bepalen of de bakeliettoepassingen in de woning ook effectief asbesthoudend zijn (het kan ook gaan om de asbestvrije variant).</p> <p>Er werd geen monster genomen owv beschadiging aan een elektrisch gerelateerde toepassing, extra controle bij verwijdering van het verdacht materiaal.</p> |

- Zorg voor een veilig beheer. Vermijd het beschadigen van het asbestmateriaal. Controleer de toestand jaarlijks op wijzigingen.
- Voer bijkomende staalname(s) uit.

- Eenvoudige handelingen: mag via doe-het-zelf of door werknemer(s) met opleidingsattest eenvoudige handelingen  
Schakelaars, stopcontacten en andere gelijkaardige toepassingen kunnen eenvoudig losgeschroefd worden --> EH doe-het-zelf. Afgesloten of verzegelde kast --> EH opgeleid techniek personeel 8u basisopleiding asbest. Voor elektrische infrastructuur en uitrusting dient u vooraleer men deze toepassing gaat bevochtigen de elektriciteit af te sluiten (zoniet elektrocutie-/brandgevaar). standaard dragen van de nodige wegwerp beschermingsmiddelen FFP 3 masker , handschoenen en tyvec CAT III type 5-6 , afspoelbaar schoeisel Losschroeven en dubbel verpakken in plastic , sluit luchtdicht af en breng dit als hechtgebonden afval naar een plaatselijk containerpark. Voor hechtgebonden toepassingen: Bij verwijdering door doe-het-zelf moet men dit afval dubbel en luchtdicht verpakt afdienen bij het gemeentelijk recyclagepark. Men raadpleegt best op voorhand de voorwaarden van het recyclagepark.

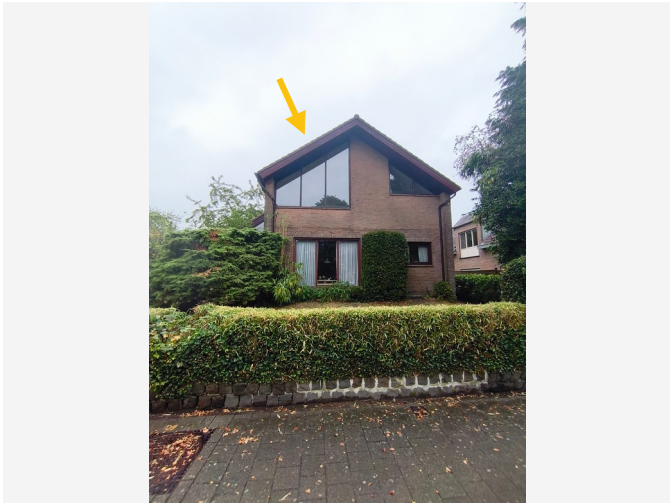
**Reden:** Het te onderzoeken materiaal situeert zich hoger dan 3,50 m te rekenen vanaf een veilige ondergrond

**Uitleg van de asbestdeskundige:** Het onderdak kon tijdens het plaatsbezoek niet veilig worden gecontroleerd (hoogte +3,5 meter). Aan de binnenzijde is het plafond volledig afgewerkt in plaatmateriaal. Controleer de aanwezigheid van een (asbest-verdacht) onderdak wanneer dit controleerbaar wordt bij toekomstige werkzaamheden of bij schade aan het dak.

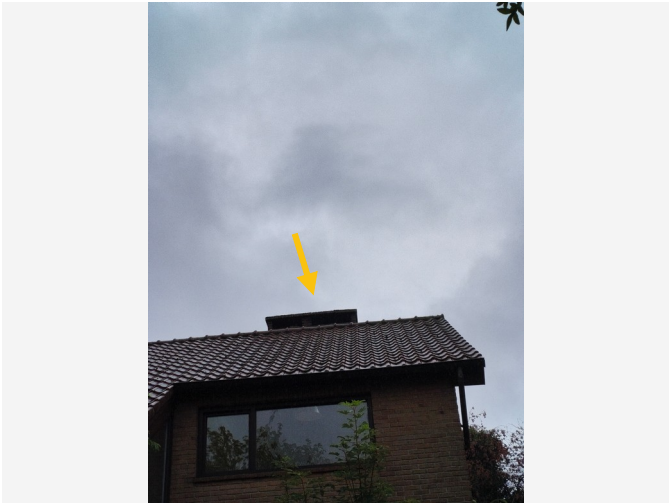
**Reden:** Het te onderzoeken materiaal situeert zich hoger dan 3,50 m te rekenen vanaf een veilige ondergrond

**Uitleg van de asbestdeskundige:** Bij werken (dak of reiniging schouw) kan een stelling geplaatst worden , het is niet duidelijk of er asbestverdachte materialen aanwezig zijn in/rond de schouw.

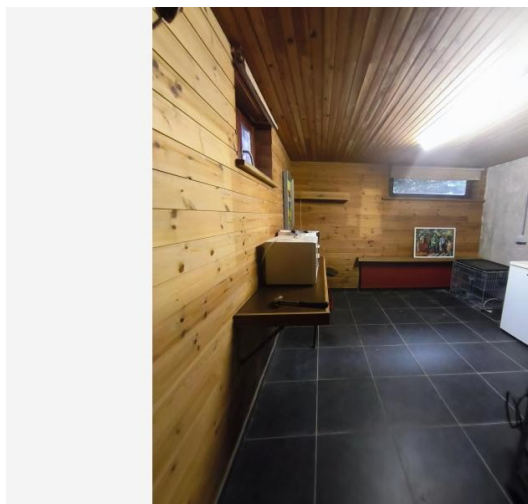
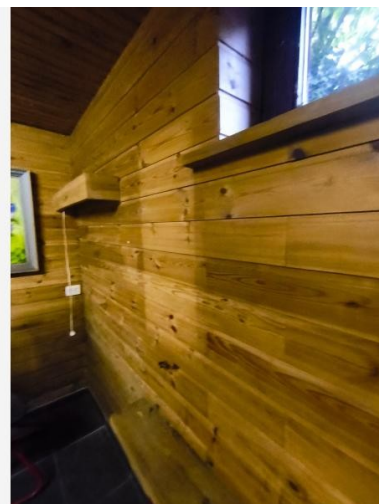
binnenwanden zijn afgewerkt met valse wanden. Het is niet duidelijk of er pleisterwerk of asbest toepassingen aanwezig zijn achter/op deze valse wanden, het is aangewezen om bijkomend onderzoek uit te voeren bij werken.

Zonder destructieve handeling is het niet mogelijk om na te gaan of er asbesthoudende materialen aanwezig zijn achter de wand afwerking. Als bij sloop of renovatie blijkt dat er achter deze wanden nog pleisterwerk of asbest verdachte toepassingen aanwezig zijn, moet dit bemonsterd worden.

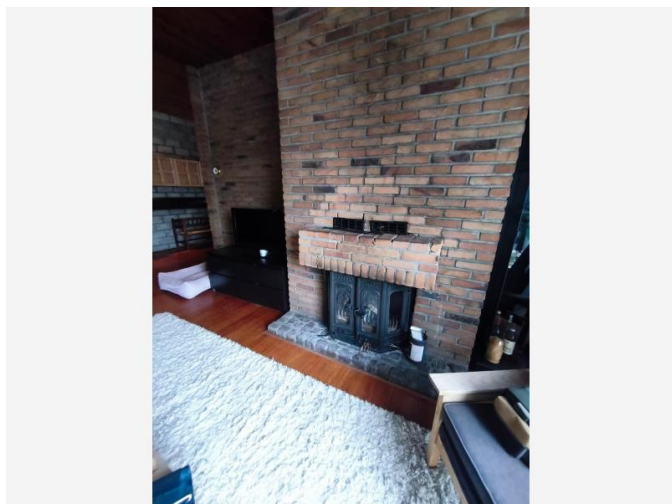
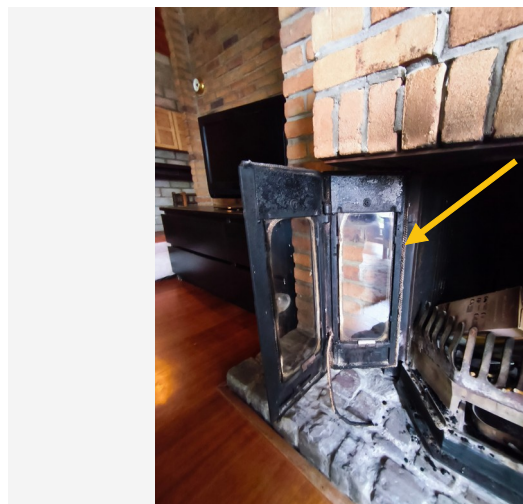
De koord werd visueel herkend als een synthetische koord en is niet asbesthoudend.

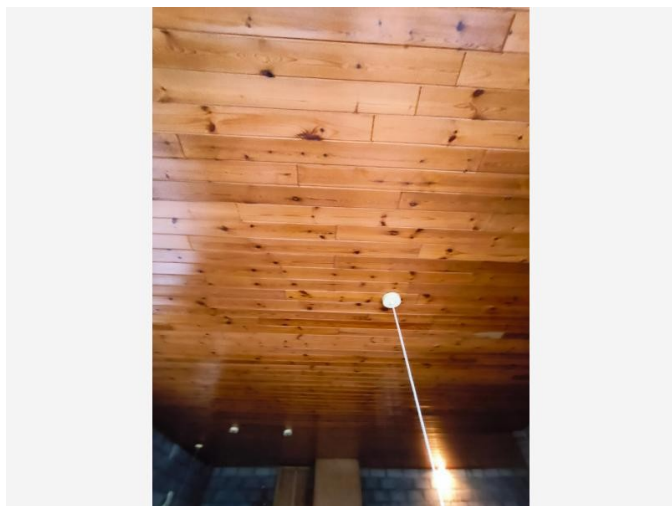
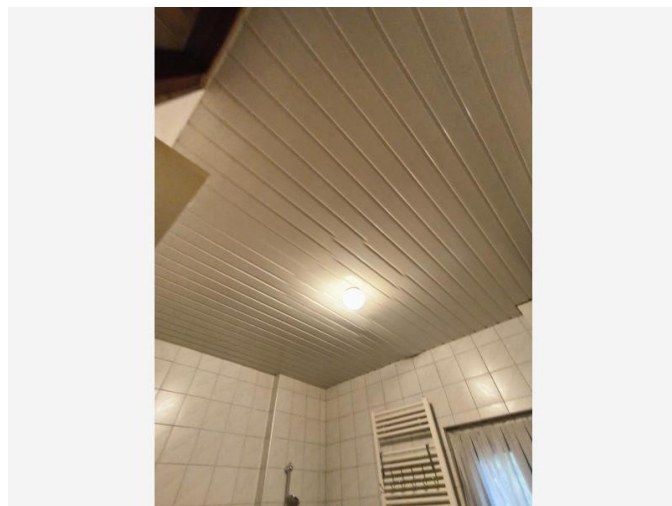
Plafonds zijn afgewerkt met valse plafonds in plaatmateriaal. Het is niet duidelijk of er pleisterwerk of ander verdacht asbestmateriaal aanwezig is achter / op deze valse plafonds, het is aangewezen om bijkomend onderzoek uit te voeren bij werken. Zonder destructieve handeling is het niet mogelijk om na te gaan of er asbesthoudende materialen aanwezig zijn achter de plafond afwerking. Als bij sloop of renovatie blijkt dat er achter deze plafonds nog pleisterwerk of asbest verdachte toepassingen aanwezig zijn, moet dit bemonsterd worden.

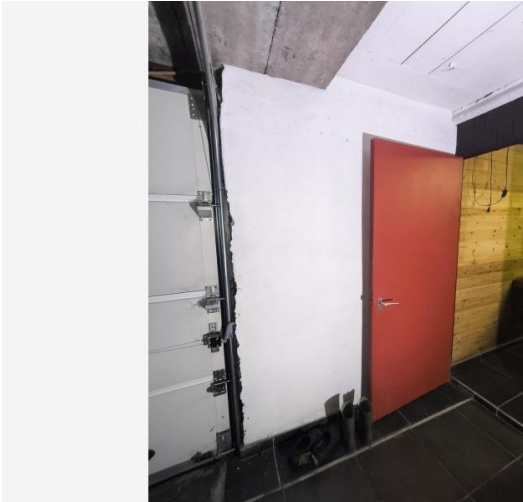
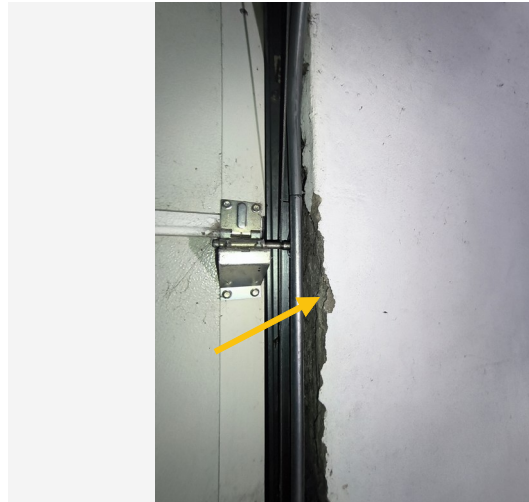
## Fiche 7: Cementering binnentoepassing (met staalname)

Geen asbest

| # | Type | Referentie | Resultaat |
|---|---|---|---|
| 7.1 | Mengmonster | 1 | Geen asbest |

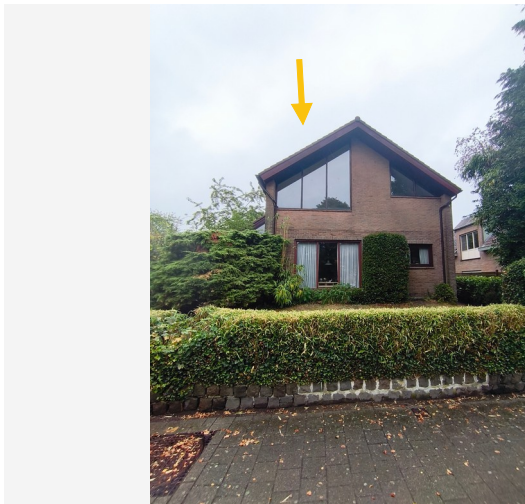
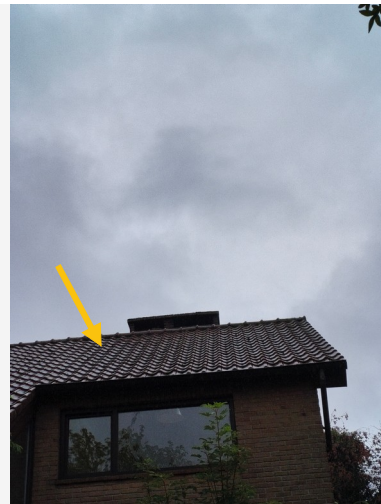
## Fiche 8: Dakbedekking hellend dak niet verdacht.

| Beschrijving | Notitie | Terug te vinden op plannen |
|---|---|---|
| Fiche 8: Dakbedekking hellend dak niet verdacht. | De dakbedekking wordt gecontroleerd. deze bestaat uit dakpannen en bevat geen asbest verdachte materialen. | Plan 1.5: Woning plan |

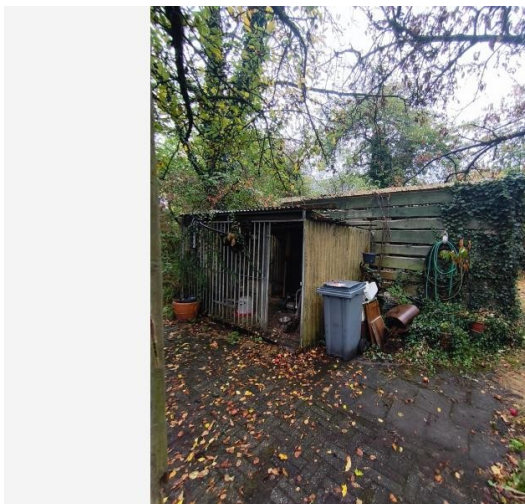
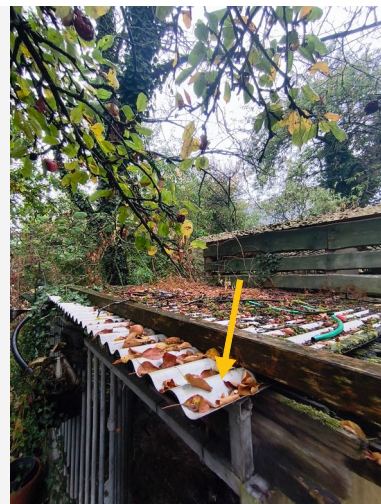
## Fiche 9: Dakbedekking hondenren niet verdacht.

| Beschrijving | Notitie | Terug te vinden op plannen |
|---|---|---|
| Fiche 9: Dakbedekking hondenren niet verdacht. | De dakbedekking wordt gecontroleerd. deze bestaat uit metalen plaatmateriaal en bevat geen asbest verdachte materialen. | Plan 3.1: Hondenren plan |

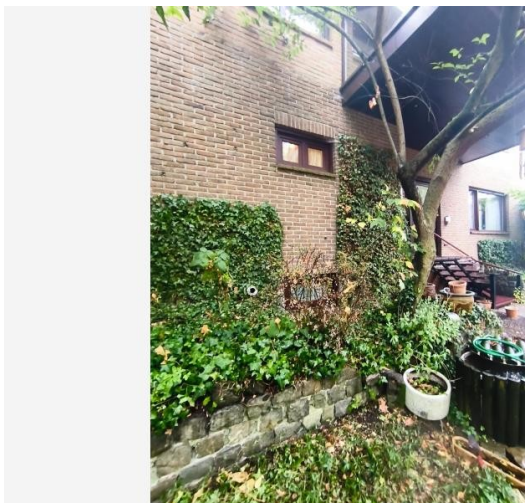
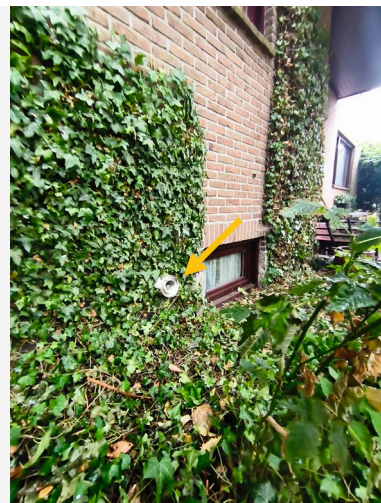
## Fiche 10: rookgaskanaal (aan cv ketel in kelder) niet verdacht

| Beschrijving | Notitie | Terug te vinden op plannen |
|---|---|---|
| Fiche 10: rookgaskanaal (aan cv ketel in kelder) niet verdacht | - | Plan 1.4: Kelderverdieping |

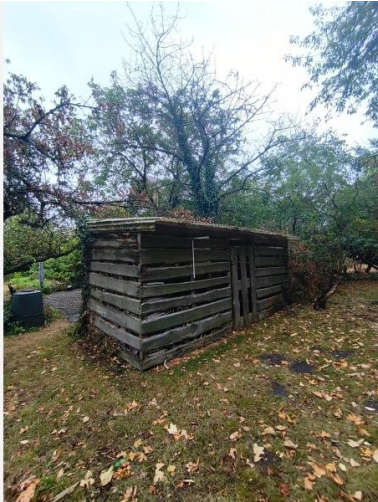
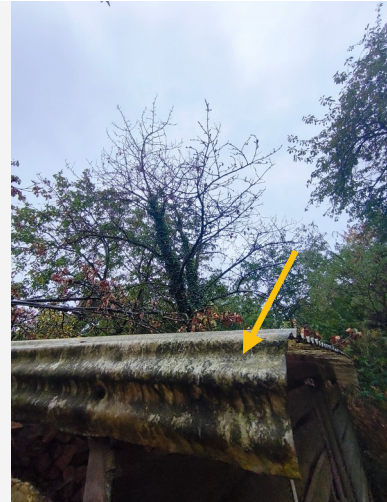
## Fiche 11: Dakbedekking houtopslag niet verdacht.

| Beschrijving | Notitie | Terug te vinden op plannen |
|---|---|---|
| Fiche 11: Dakbedekking houtopslag niet verdacht. | De dakbedekking wordt gecontroleerd. deze bestaat uit pvc golfplaten en bevat geen asbest verdachte materialen. | Plan 2.1: Houtopslag plan |

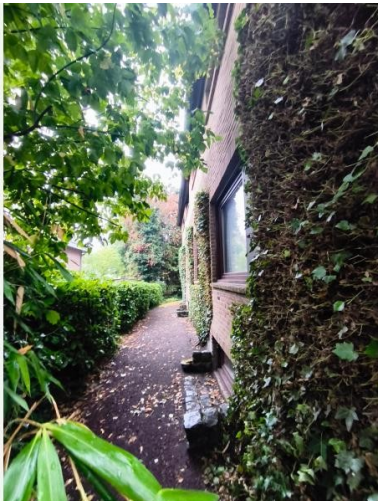
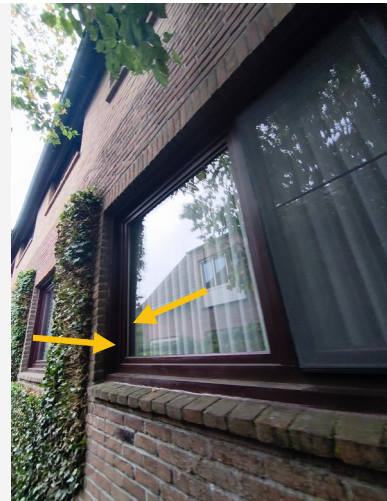
## Fiche 12: Kit niet verdacht (visueel vastgesteld)

| Beschrijving | Notitie | Terug te vinden op plannen |
|---|---|---|
| Fiche 12: Kit niet verdacht (visueel vastgesteld) | De gebruikte siliconen kit is niet asbestverdacht | Plan 1.6: Woning plan kopie |

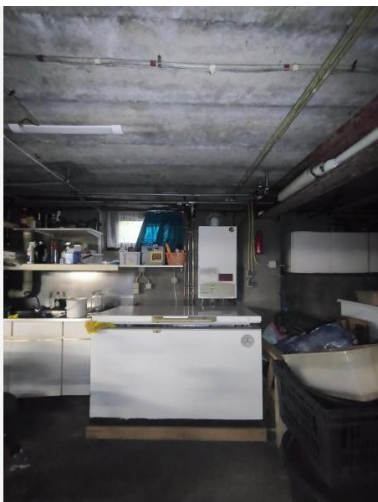
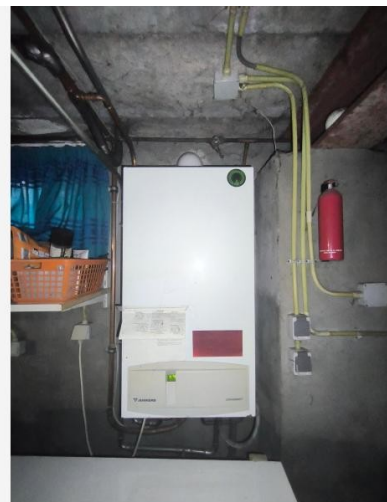
## Fiche 13: CV Ketel niet verdacht

| Beschrijving | Notitie | Terug te vinden op plannen |
|---|---|---|
| Fiche 13: CV Ketel niet verdacht | De CV ketel werd gecontroleerd en is niet asbest verdacht geen risico bouwjaar. | Plan 1.4: Kelderverdieping |

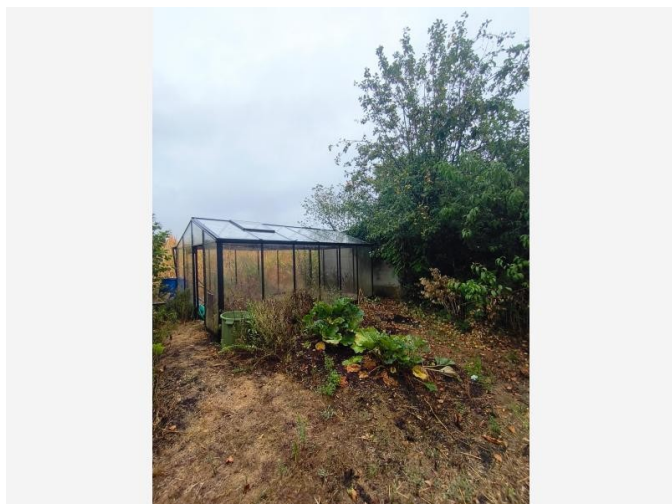
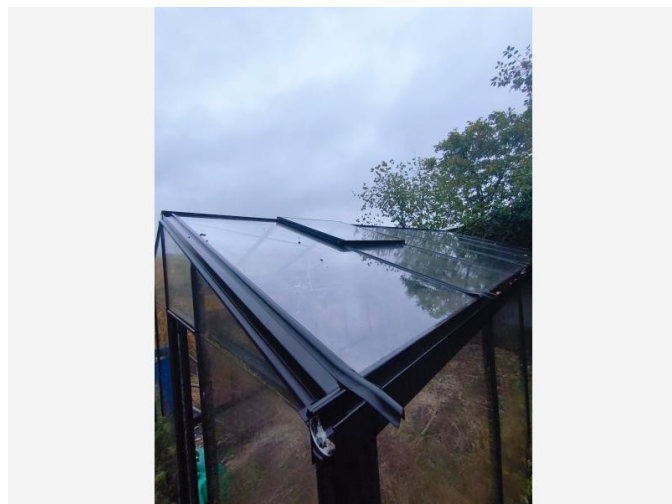
## Fiche 14: Dakbedekking serre niet verdacht.

| Beschrijving | Notitie | Terug te vinden op plannen |
|---|---|---|
| Fiche 14: Dakbedekking serre niet verdacht. | De dakbedekking wordt gecontroleerd. deze bestaat uit glas en bevat geen asbest verdachte materialen. Het kitwerk werd ook gecontroleerd en werd als niet-asbestverdacht bevonden. | Plan 4.1: Serre plan |

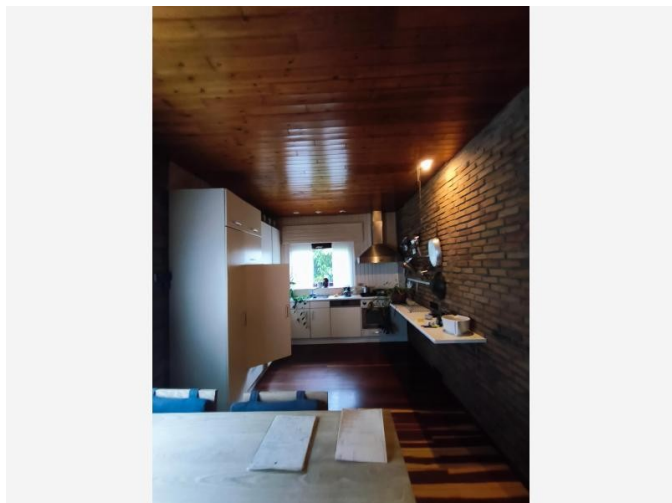
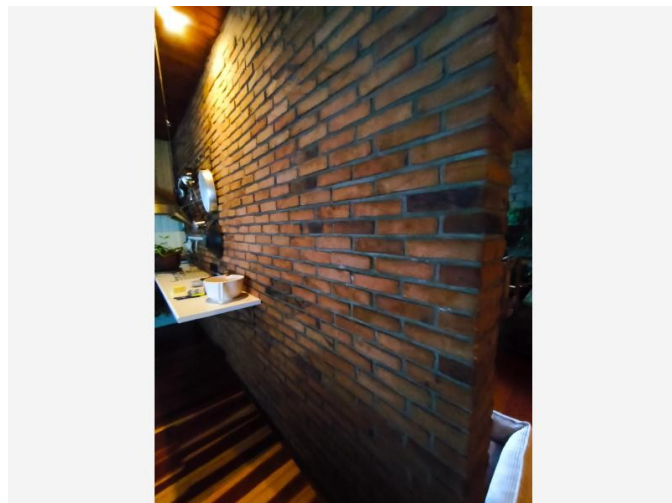
### Fiche 15: pleisterwerk (niet aanwezig)

| Beschrijving | Notitie | Terug te vinden op plannen |
|---|---|---|
| Fiche 15: pleisterwerk (niet aanwezig) | pleisterwerk (niet zichtbaar aanwezig) in het inspectie gebied. | - |
