# Asbestinventarisatetest

Fort St.-Pol 2, 8300 Knokke-Heist

Attestnummer : 20250224-000268.000

Uitgegeven op : 24.02.2025

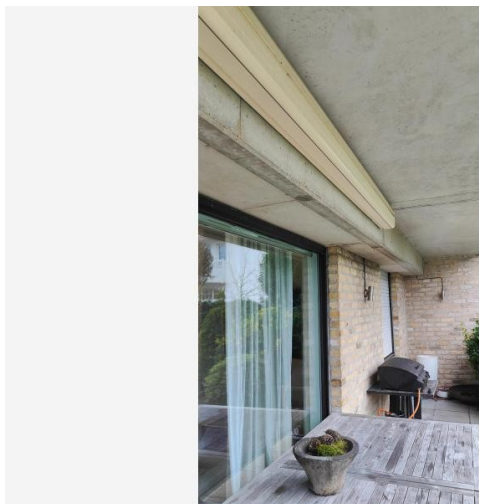
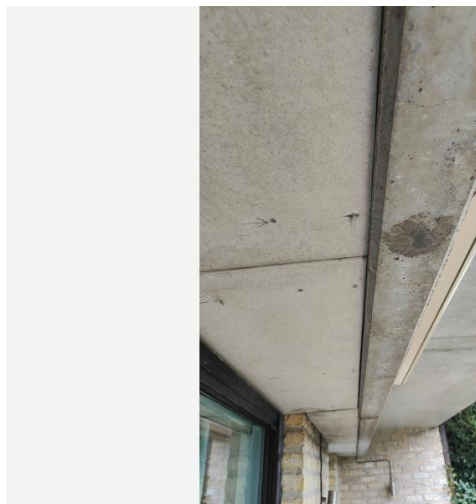
Het asbestmateriaal valt onder de mijlpaal van 2034.

Verwijderen

| Eindbeoordeling materiaalisico | Laag materiaalisico en/of verlaagde kans op vezelvrijgave |

| Toestand van het materiaal | Licht beschadigd, licht verweerd. Intact calciumsilicaatmateriaal of categorie III 'gebondenheid' |

| # | Type | Referentie | Resultaat |
|---|---|---|---|
| 1.1 | Puntmonster | Staal 3 | Chrysotiel |

| Beschrijving | Cementplaat rolluiken - buiten |
| Hoeveelheid (oppervlakte - dikte - aantal) | • 9,50 m <sup>2</sup> - 2,00 cm - 1 stuk |

- Zorg voor een veilig beheer. Vermijd het beschadigen van het asbestmateriaal. Controleer de toestand jaarlijks op wijzigingen.

- Eenvoudige handelingen: mag via doe-het-zelf of door werknemer(s) met opleidingsattest eenvoudige handelingen  
Deze toepassing mag verwijderd worden door werknemers met een opleidingsattest 'eenvoudige handelingen' volgens de Codex 'Welzijn op het werk'.

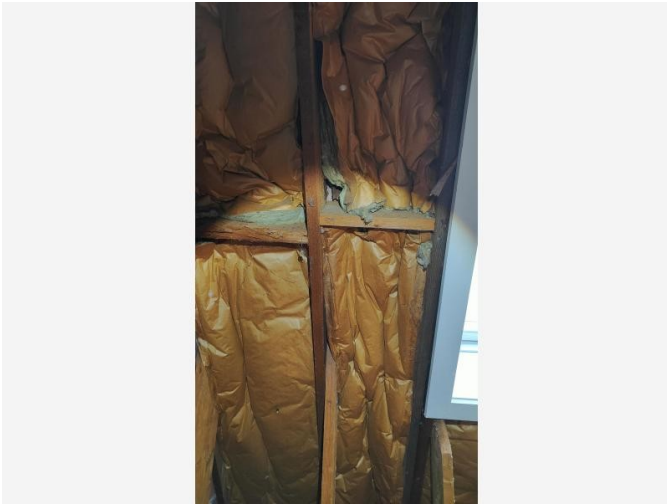
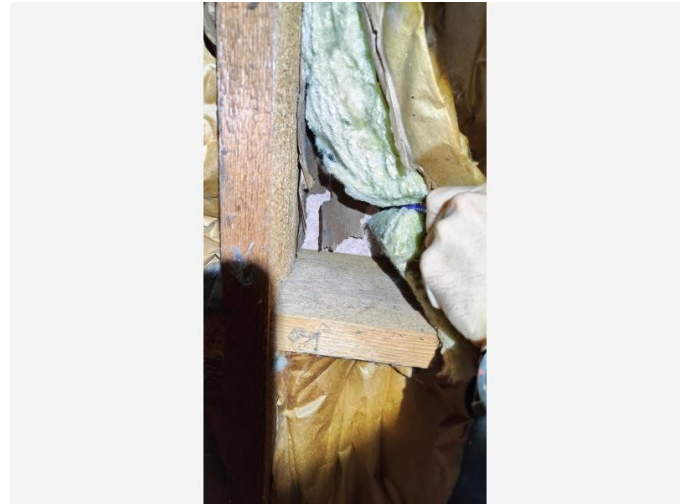
Het asbestmateriaal valt onder de mijlpaal van 2040.

Zorgvuldig beheren

| Eindbeoordeling materiaalrisico | Zeer laag materiaalrisico en/of zeer lage kans op vezelvrijgave |

| Toestand van het materiaal | Licht beschadigd, licht verweerd. Intact calciumsilicaatmateriaal of categorie III 'gebondenheid' |

| # | Type | Referentie | Resultaat |
|---|---|---|---|
| 2.1 | Puntmonster | Staal 4 | Chrysotiel |

| Beschrijving | Onderdakplaat |
| Hoeveelheid (oppervlakte - dikte - aantal) | <ul style="list-style-type: none"><li>• 195,00 m<sup>2</sup> - 0,50 cm - 1 stuk</li></ul> |

- Zorg voor een veilig beheer. Vermijd het beschadigen van het asbestmateriaal. Controleer de toestand jaarlijks op wijzigingen.

- Eenvoudige handelingen: mag via doe-het-zelf of door werknemer(s) met opleidingsattest eenvoudige handelingen  
Deze toepassing mag verwijderd worden door werknemers met een opleidingsattest 'eenvoudige handelingen' volgens de Codex 'Welzijn op het werk'.

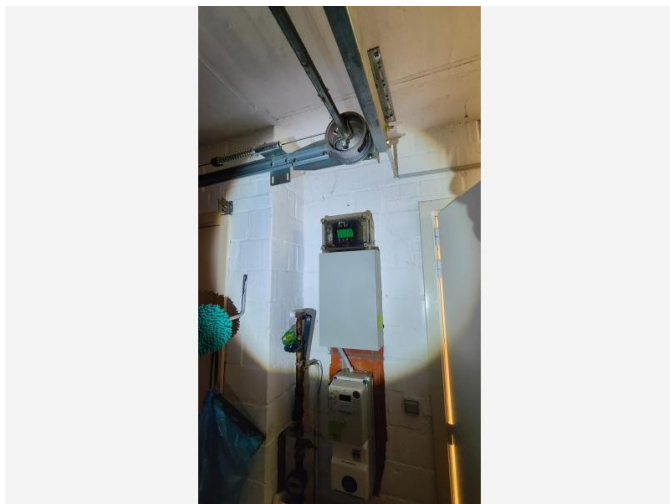
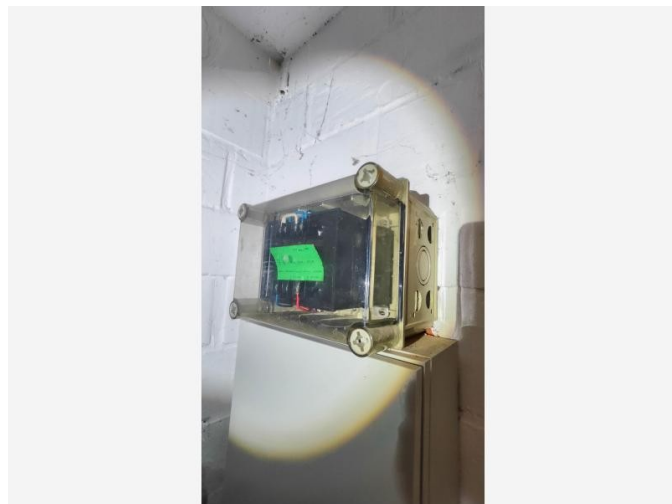
Het asbestmateriaal valt onder de mijlpaal van 2040.

Zorgvuldig beheren

| Eindbeoordeling materiaalrisico | Zeer laag materiaalrisico en/of zeer lage kans op vezelvrijgave |

| Asbestsoort (vezeltype) | Crocidoliet aanwezig |
| Toestand van het materiaal | Onbeschadigd, niet verweerd |

| Beschrijving | Bakeliet |

- Zorg voor een veilig beheer. Vermijd het beschadigen van het asbestmateriaal. Controleer de toestand jaarlijks op wijzigingen.
- Voer bijkomende staalname(s) uit.

- Eenvoudige handelingen: mag via doe-het-zelf of door werknemer(s) met opleidingsattest eenvoudige handelingen  
Te verwijderen door de nutsmaatschappij.

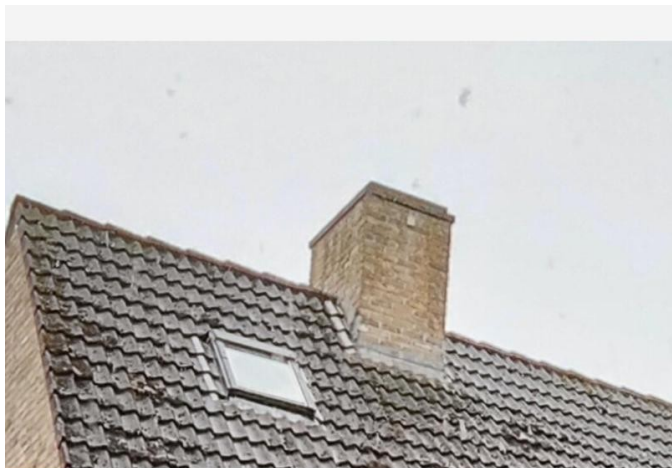
**Reden:** Er is geen volledige risicobeoordeling mogelijk

**Uitleg van de asbestdeskundige:** De binnenzijde is niet mogelijk te inspecteren.

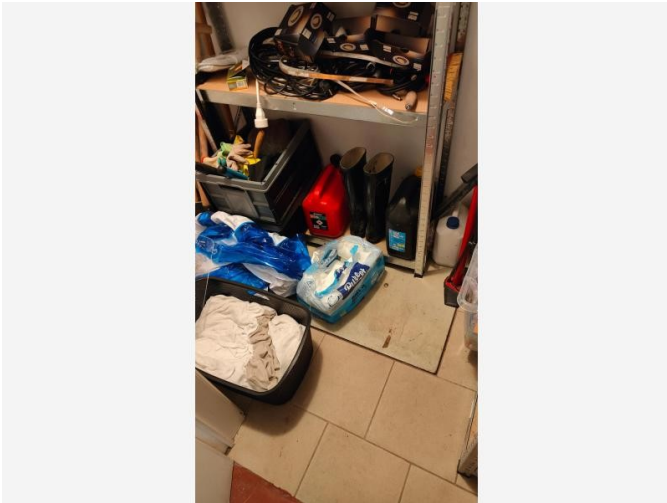
**Reden:** Ruimte lager dan 1.50m

**Uitleg van de asbestdeskundige:** De ruimte is lager dan 1.00m.

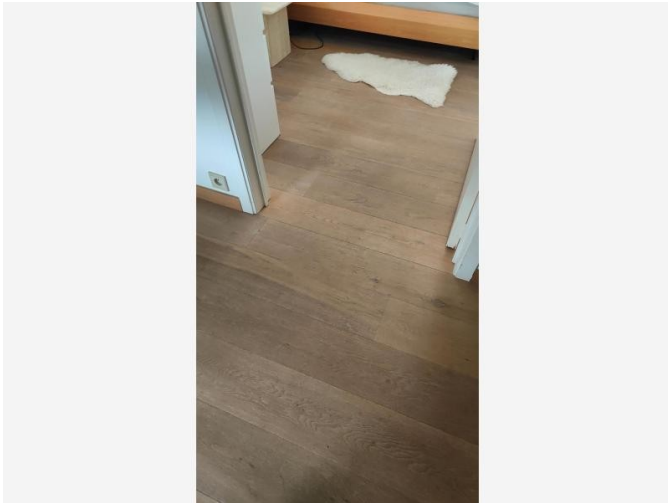
Lijm.

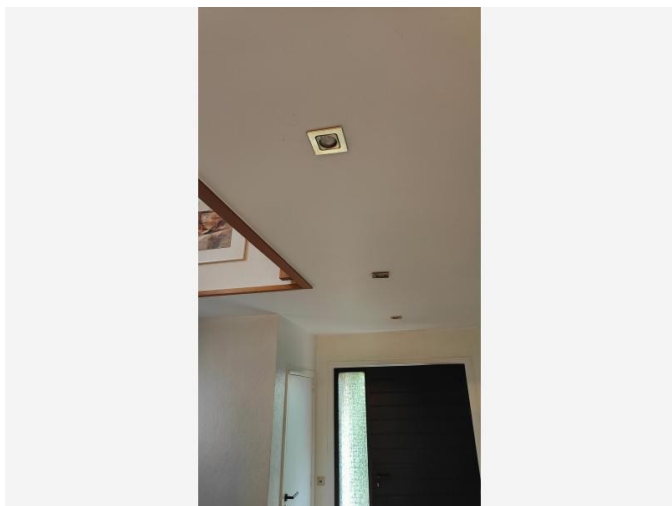
Bestaat uit hout, dit is niet-asbestverdacht.

Deskundige kan geen uitspraak doen over onderliggende lagen.

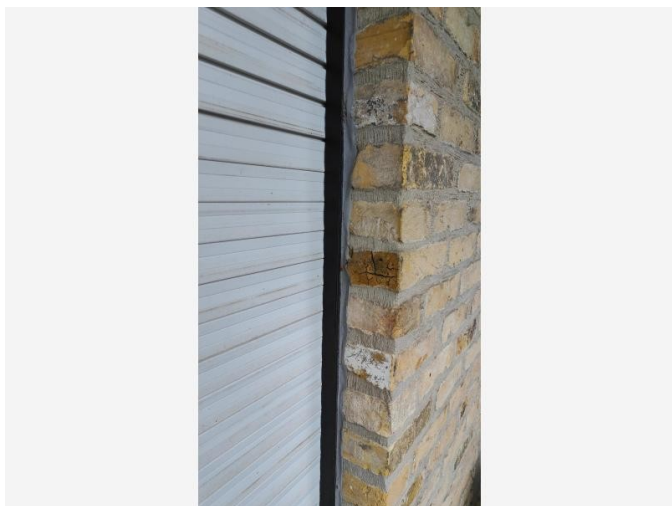
Silicone

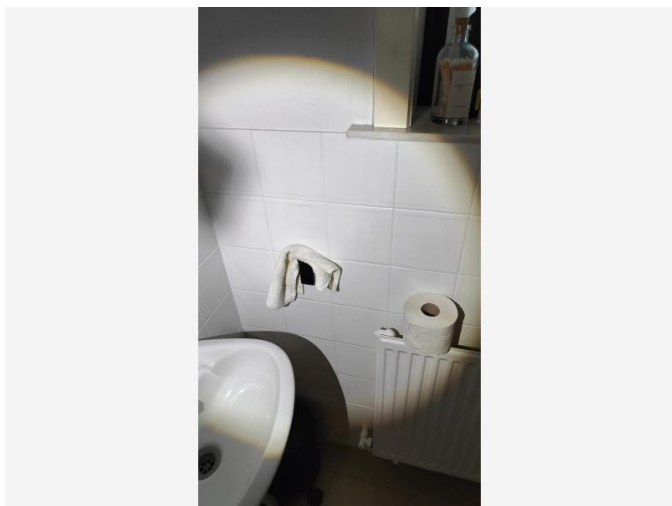
Lijm.

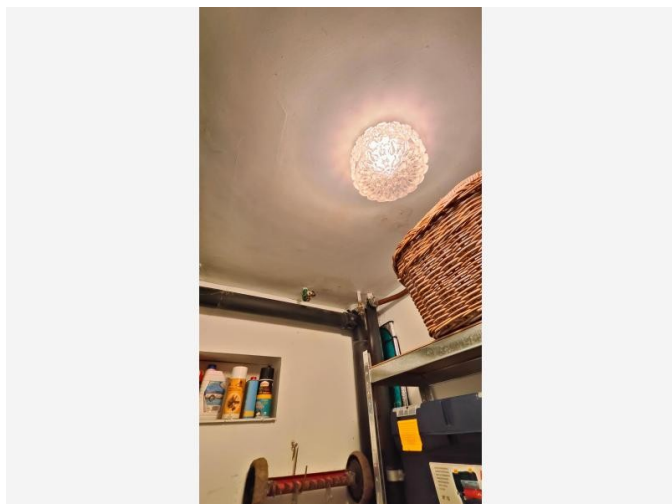
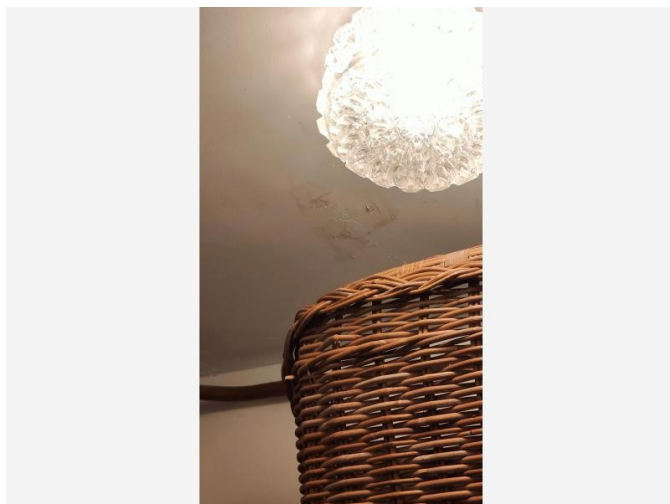
## Fiche 11: pleisterwerk plafond

Geen asbest

| # | Type | Referentie | Resultaat |
|---|---|---|---|
| 11.1 | Mengmonster | Staal 2 | Geen asbest |

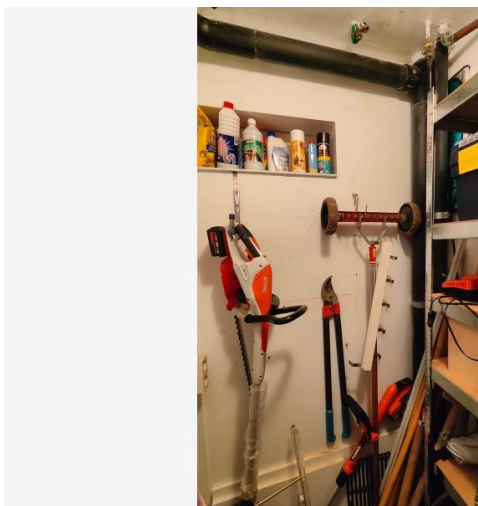
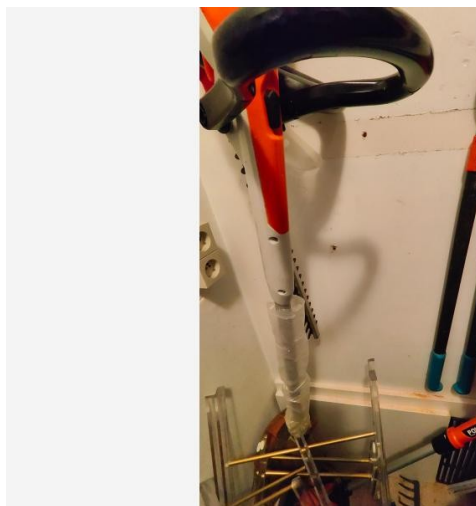
Geen asbest

| # | Type | Referentie | Resultaat |
|---|---|---|---|
| 12.1 | Mengmonster | Staal 1 | Geen asbest |
