# Asbestinventarisatattest

Dorpstraat 59, 2811 Mechelen

Attestnummer : 20260921-000146.000

**Niet-asbestveilig**

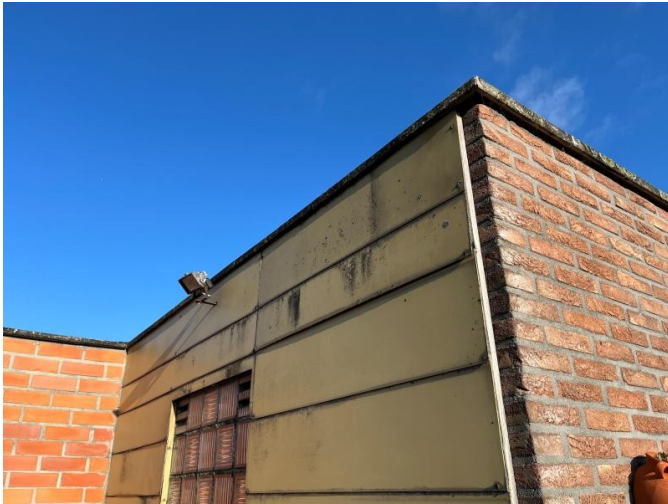
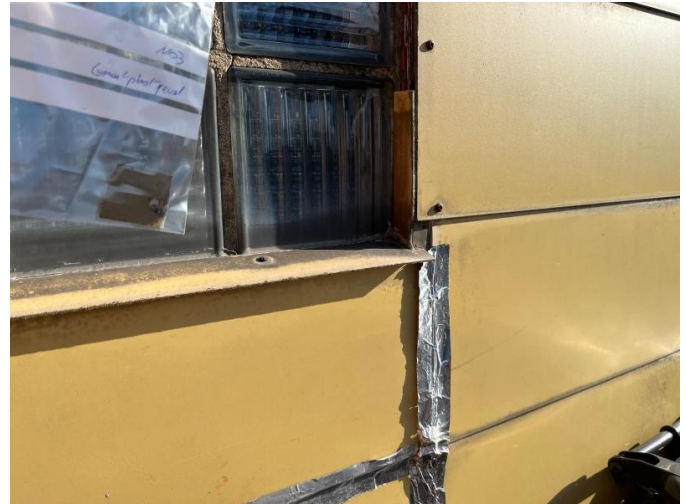
| Fiche 1: Cementplaat..... | 21 |

Het asbestmateriaal valt onder de mijlpaal van 2034.

| Eindbeoordeling materiaalrisico | Laag materiaalrisico en/of verlaagde kans op vezelvrijgave |

| Gebondenheid | Categorie 1: hechtgebonden in oorsprong |
| Asbestsoort (vezeltype) | Alleen chrysotiel aanwezig |
| Asbestconcentratie | Laag (< 50%) |
| Toestand van het materiaal | Licht beschadigd, licht verweerd. Intacte calciumsilicaatplaat of materiaal met categorie 3-gebondenheid |

| # | Type | Referentie | Resultaat |
|---|---|---|---|
| 1.1 | Puntmonster | M03 | Chrysotiel |

| Beschrijving | Cementplaat |
| Hoeveelheid (oppervlakte - dikte - aantal) | <ul style="list-style-type: none"><li>• 16,00 m<sup>2</sup> - 1,00 cm - 1 stuk</li></ul> |

Verwijderen

- Zorg voor een veilig beheer. Vermijd het beschadigen van het asbestmateriaal. Controleer de toestand jaarlijks op wijzigingen.

- De toepassingen dienen in zijn geheel, zonder te breken en zonder stofvorming, verdere vergruizing verwijderd te worden. Gebruik hiervoor een vernevelaar of fixeermiddel om het asbestmateriaal eerst te fixeren.

Indien bij verwijdering van de asbesttoepassing deze niet in zijn geheel, zonder te breken en zonder stofvorming of verdere vergruizing verwijderd kan worden dan dient deze verwijderd te worden door een erkend asbestverwijderaar in een hermetische zone. Dit kan in deze situatie dan niet verwijderd worden door eenvoudige handelingen: mag via doe-het-zelf of door werknemer(s) met opleidingsattest eenvoudige handelingen. Bij het verwijderen moet steeds rekening worden gehouden met alle milieu- en veiligheidsvoorschriften. Codex boek VI, titel 3 of de website van OVAM

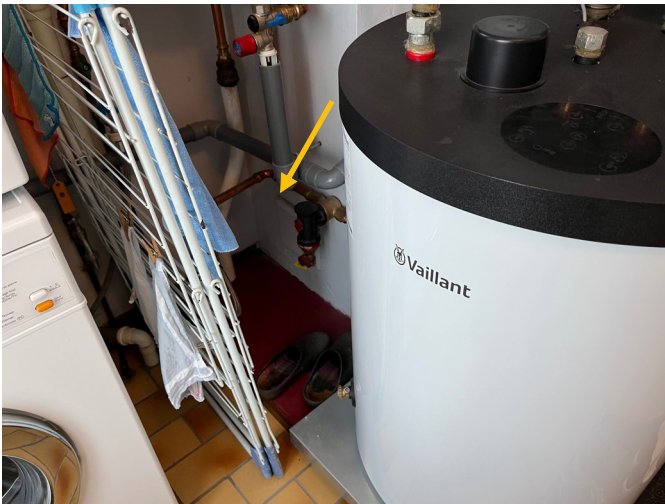
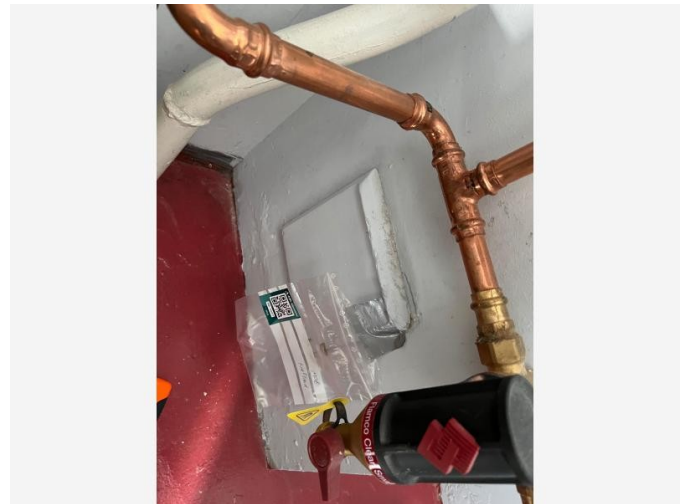
| Fiche 2: Roetluik..... | 25 |

Het asbestmateriaal valt onder de mijlpaal van 2040.

| Eindbeoordeling materiaalrisico | Laag materiaalrisico en/of verlaagde kans op vezelvrijgave |

| Gebondenheid | Categorie 1: hechtgebonden in oorsprong |
| Asbestsoort (vezeltype) | Alleen chrysotiel aanwezig |
| Toestand van het materiaal | Onbeschadigd, niet verweerd |

| # | Type | Referentie | Resultaat |
|---|---|---|---|
| 2.1 | Puntmonster | M06 | Chrysotiel |

| Beschrijving | Roetluik |
| Asbestmateriaal | Brandwerende afsluiting (prefab geheel) - Luik |

Zorgvuldig beheren

- Zorg voor een veilig beheer. Vermijd het beschadigen van het asbestmateriaal. Controleer de toestand jaarlijks op wijzigingen.

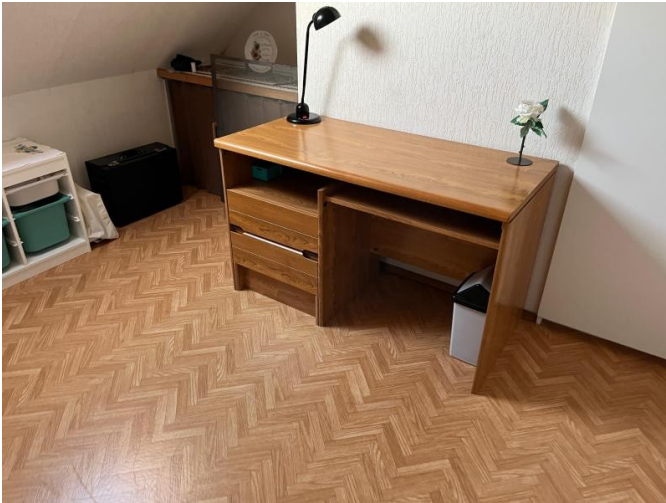
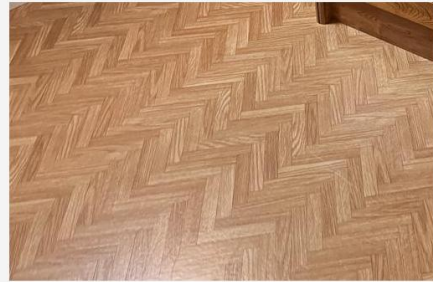
De aanwezige vloerbekleding is niet asbestverdacht. De onderliggende laag was echter niet inspecteerbaar zonder destructie tijdens de inspectie. Mogelijk is de onderliggende laag asbestverdacht.

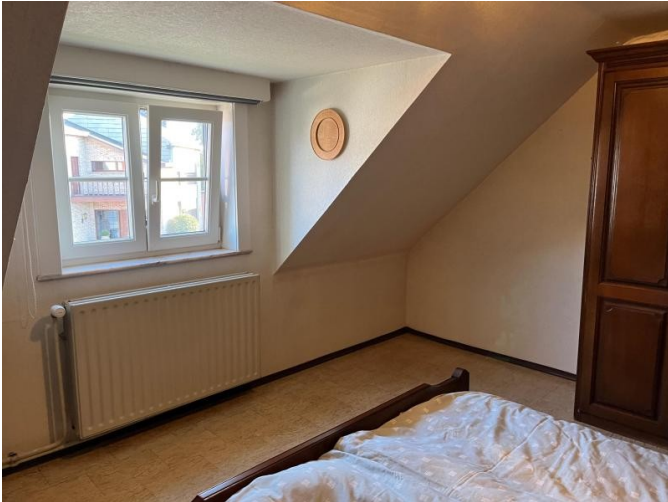
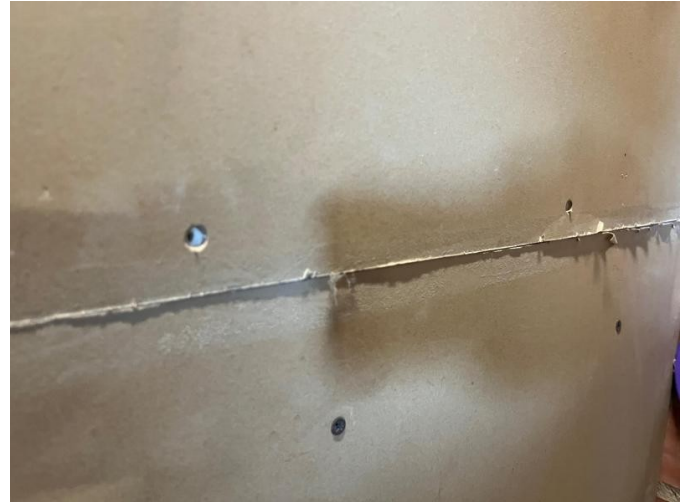
## Fiche 5: Valse wand(en)/voorzetswand(en) - Gipskarton-Pvc-hout

| Basis voor advies | De asbestdeskundige beoordeelt het materiaal als niet-asbestverdacht. |

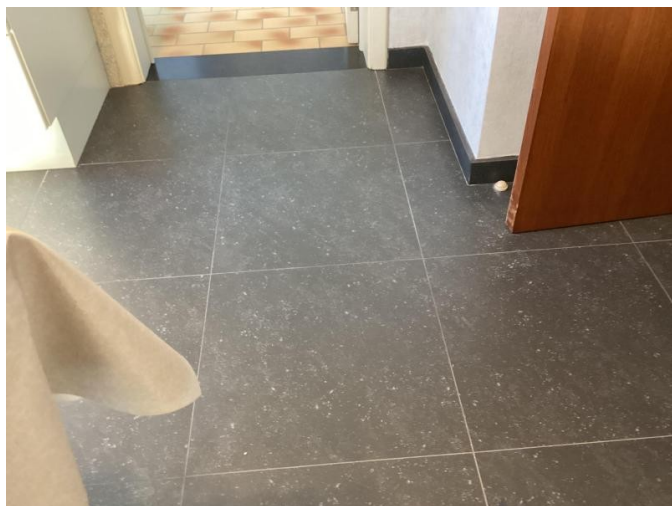
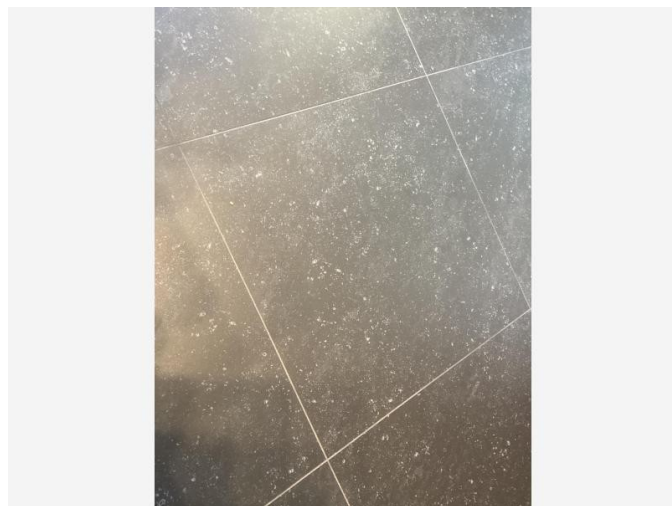
Op moment van de inspectie kon niet worden nagegaan of de

tegellijm onder de vloertegels of achter de plinttegels asbestverdacht is. Bij renovatie of verwijdering van de tegels dient het materiaal te worden geanalyseerd voor de werken van start gaan.

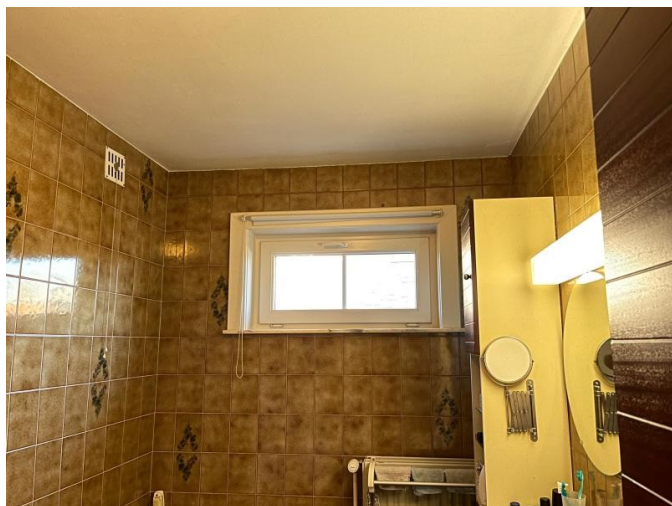
Op moment van de inspectie kon niet worden nagegaan of de tegellijm achter de muurtegels/plinten asbestverdacht is. Bij renovatie of verwijdering van de tegels dient het materiaal te worden geanalyseerd voor de werken van start gaan.

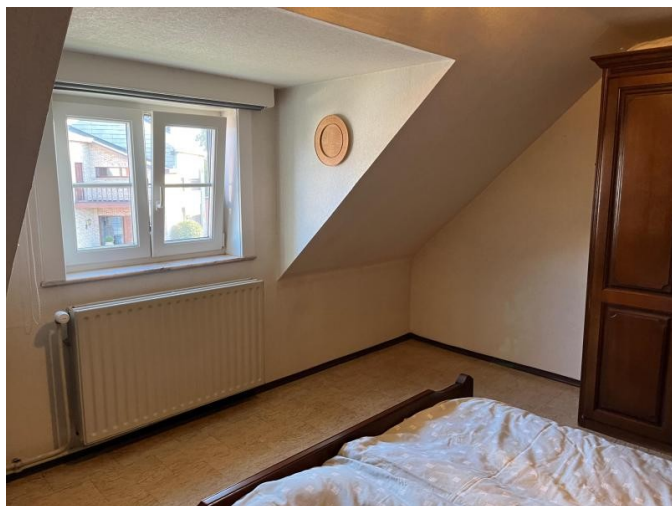
Het plafond bestaat uit niet-asbestverdachte gipskartonplaten/hout-/pvc platen . Zonder destructie is het niet mogelijk om na te gaan of er asbestverdachte materialen aanwezig zijn achter de gipskartonplaten/hout-/pvc platen.

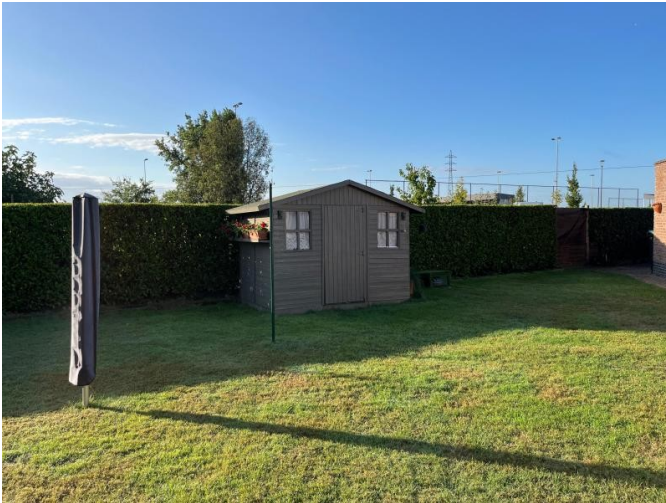
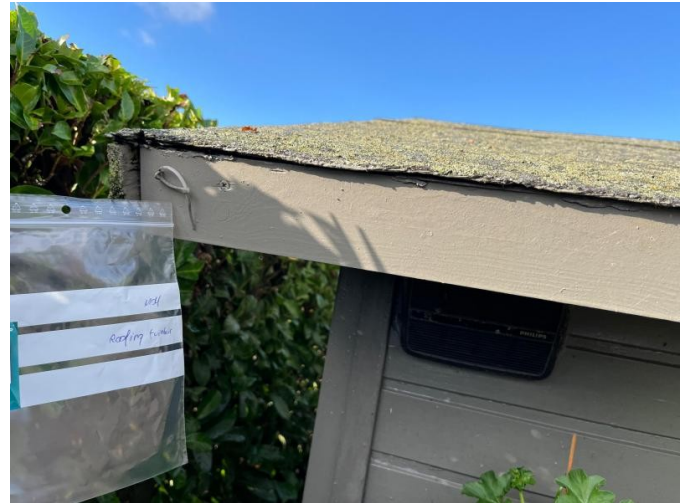
## Fiche 9: Dakbedekking - Roofing tuinhuis

Geen asbest

| # | Type | Referentie | Resultaat |
|---|---|---|---|
| 9.1 | Puntmonster | M04 | Geen asbest |

| Opmerking | <p>Er werd enkel een puntstaal genomen van de bovenste laag. Mogelijks zijn er onderliggende asbestverdachte lagen aanwezig die niet waarneembaar waren tijdens de inspectie. Wanneer bij renovatie- of sloopwerken blijkt dat er nog onderliggende lagen aanwezig zijn dient er hiervan een staal te worden genomen welke door een erkend laboratorium moet worden geanalyseerd.</p> <p>De hoeveelheid betreft een schatting.</p> |

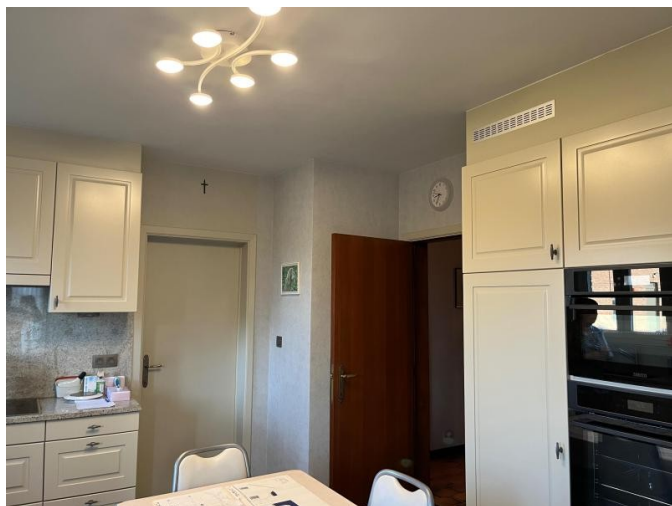
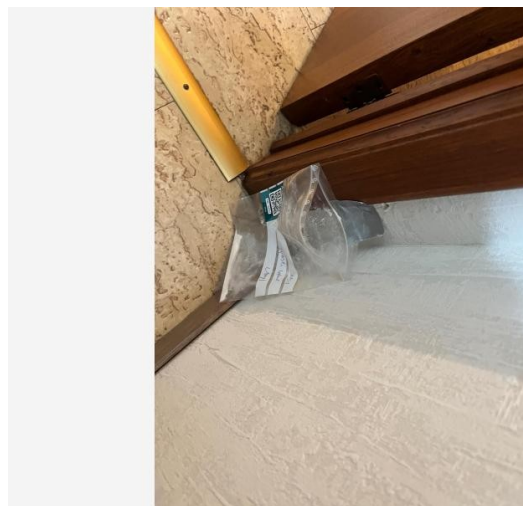
## Fiche 10: Pleisterwerk wanden

Geen asbest

| # | Type | Referentie | Resultaat |
|---|---|---|---|
| 10.1 | Mengmonster | M01 | Geen asbest |

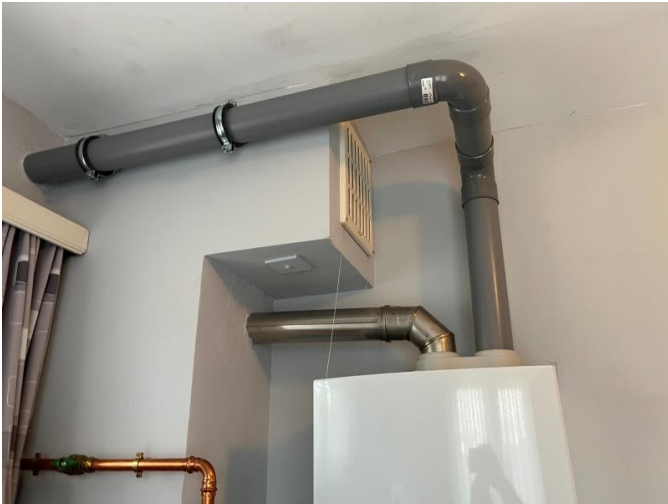
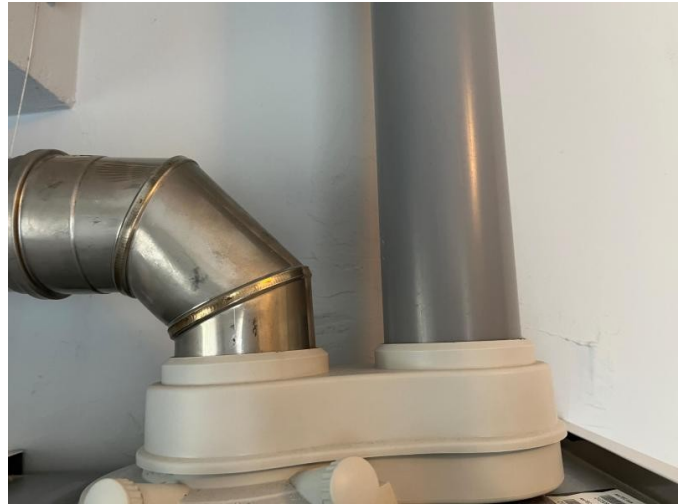
## Fiche 16: Rookgaskanalen - niet verdacht

| Beschrijving | Notitie | Terug te vinden op plannen |
|---|---|---|
| Fiche 16: Rookgaskanalen - niet verdacht | De materialen van rookgaskanalen zijn niet asbest verdacht. Deze bestaan uit pvc en metaal | - |
