# Asbestinventarisatetest

Botermelkstraat 9, 9500 Geraardsbergen

Attestnummer : 20260902-000406.000

**Niet-asbestveilig**

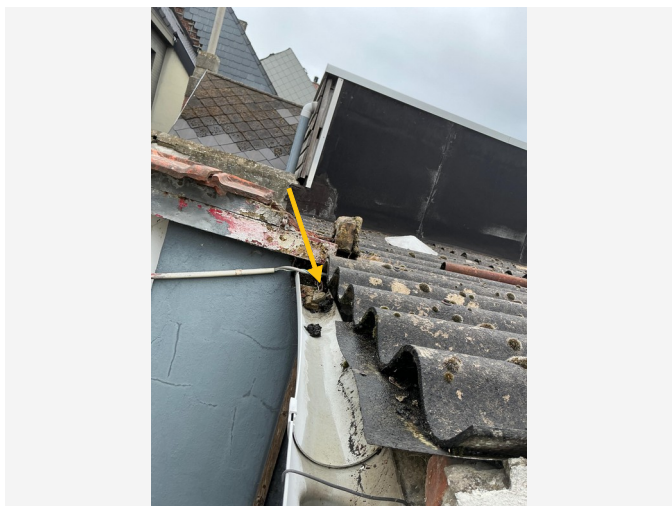
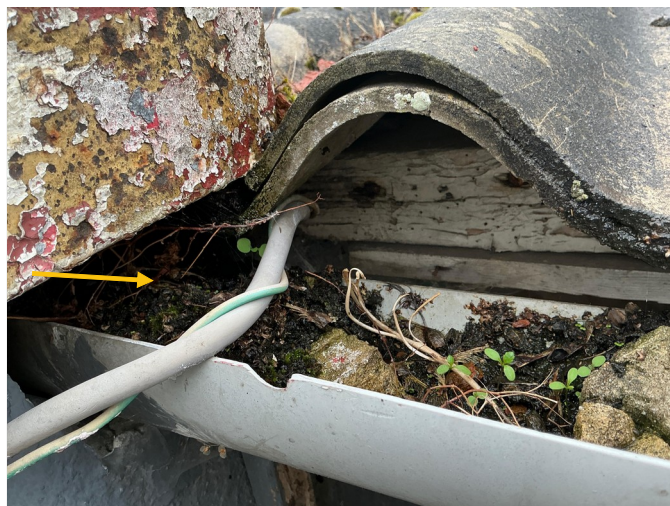
| Fiche 1: Sediment dakgoot..... | 17 |

| Beschrijving | Sediment dakgoot |
| Type afvalstof | Betreft resten (contaminatie) van verwerking of beschadiging |
| Type resten (contaminatie) | <ul style="list-style-type: none"><li>Stof, deeltjes &lt; 4 mm, flinters, gruis (vermengd in materiaal)</li></ul> |
| Besmette materialen | <ul style="list-style-type: none"><li>Sediment (dakgoot, afvoerbuïs, regenwaterput, ...)</li></ul> |
| Bron van de resten | De bron van de resten is het schuinaflopnd dak bedekt met asbesthoudende golfplaten. |
| Gebondenheid resten | Niet hecht |
| Hoeveelheid (gewicht - aantal) | <ul style="list-style-type: none"><li>1,96 kg - 1 stuk</li></ul> |

Het asbestmateriaal valt onder de mijlpaal van 2040.

**Dringend verwijderen**

- Verwijder het asbestafval.
- Voer bijkomende staalname(s) uit.

- Eenvoudige handelingen: mag via doe-het-zelf of door werknemer(s) met opleidingsattest eenvoudige handelingen  
Deze asbesthoudende toepassing kan door middel van DHZ of eenvoudige handelingen verwijderd worden. Gebruik hierbij steeds de gepaste persoonlijke beschermingsmiddelen, vermijdt vezelvrijgave en voer het asbesthoudende, dubbel verpakt, via de juiste afvalstroom af.

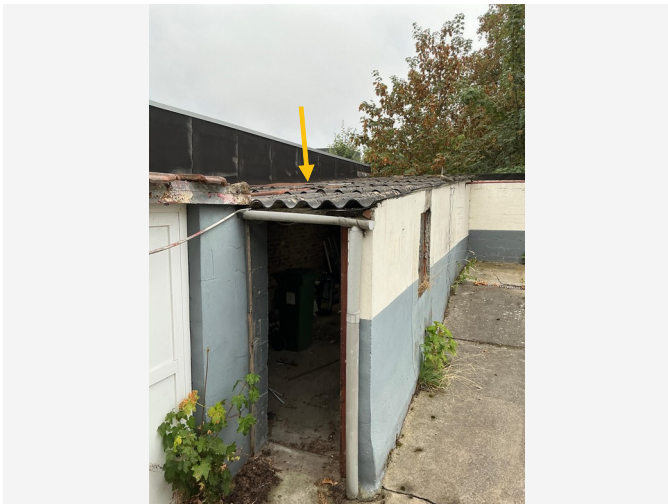
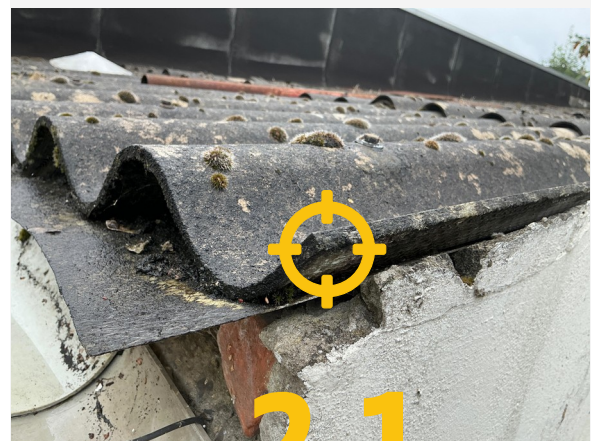
| Fiche 2: Golfplaten uit asbestcement..... | 19 |

| Eindbeoordeling materiaalrisico | Verhoogd materiaalrisico en/of verhoogde kans op vezelvrijgave |

| Gebondenheid | Categorie 1: hechtgebonden in oorsprong |
| Asbestsoort (vezeltype) | Alleen chrysotiel aanwezig |
| Asbestconcentratie | Laag (< 50%) |
| Afschermingsgraad van het gehele materiaal | Geheel of deels vrij aan de binnenlucht, maar geen contact met binnenluchtstromen |
| Toestand van het materiaal | Matig beschadigd, matig verweerd |

| # | Type | Referentie | Resultaat |
|---|---|---|---|
| 2.1 | Puntmonster | 20260828BOT9S1 | Chrysotiel |

| Beschrijving | Golfplaten uit asbestcement |
| Hoeveelheid (oppervlakte - aantal) | <ul style="list-style-type: none"><li>• 37,00 m<sup>2</sup> - 1 stuk</li></ul> |

Het asbestmateriaal valt onder de mijlpaal van 2034.

Verwijderen

- Verwijder dit asbestmateriaal zo snel mogelijk. Volg de toestand goed op.
- Hemelwater dat afspoelt van asbestcement daken of gevels kan asbestdeeltjes bevatten. Gebruik het enkel voor gesloten circuits (bv. spoelen toiletten). Reinig na het vervangen van het dak of de gevel de dakgoten en regenwaterput of -ton om asbesthoudend sediment of slib te verwijderen

- Eenvoudige handelingen: mag via doe-het-zelf of door werknemer(s) met opleidingsattest eenvoudige handelingen  
Vanwege het volume moet deze asbesthoudende toepassing worden verwijderd door een aannemer met een geldig opleidingsattest 'eenvoudige handelingen'. De werkzone moet worden afgebakend en het materiaal moet vooraf worden bevochtigd of gefixeerd en voorzichtig, bij voorkeur volledig en intact, met handgereedschap worden verwijderd. Breken, zagen, slijpen, boren en andere stofvormende handelingen moeten worden vermeden. Tijdens de werkzaamheden moeten geschikte persoonlijke beschermingsmiddelen worden gedragen, waaronder minimaal een wegwerpoverall type 5/6, handschoenen en een FFP3-ademhalingsmasker. Na afloop moet de werkzone zorgvuldig worden gereinigd. Het asbestafval moet onmiddellijk stofdicht en dubbel worden verpakt, correct worden gelabeld en via de daarvoor bestemde afvalstroom naar een vergunde verwerkingsinstallatie worden afgevoerd.

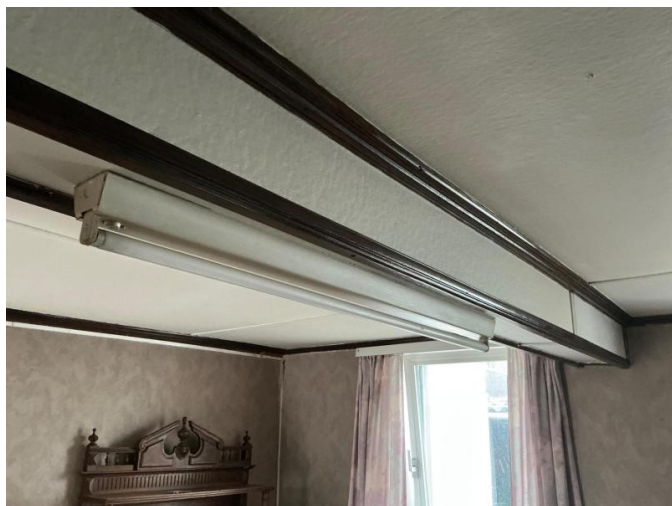
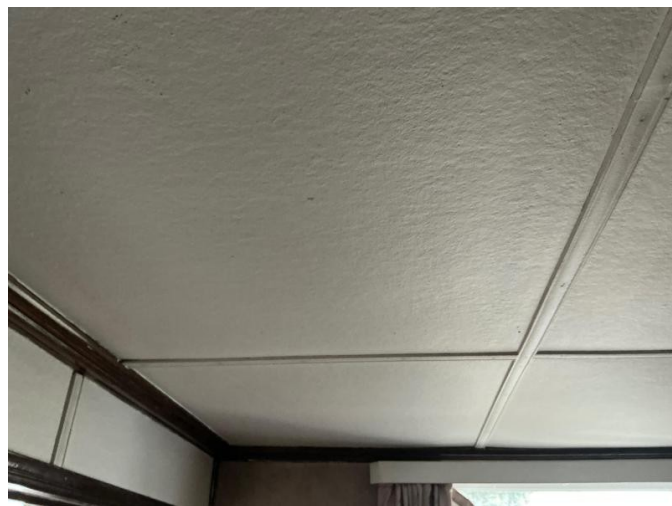
| Fiche 3: Valse plafonds..... | 23 |

De plafonds zijn uitgewerkt in cartonboard en houten latwerk. Dit bezit geen asbesthoudende eigenschappen. De deskundige kan geen uitspraak doen over achterliggende materialen. Hiervoor is een destructief onderzoek nodig.

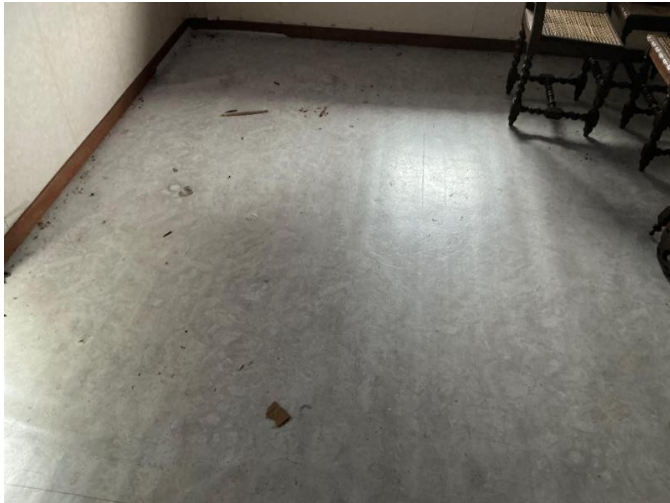
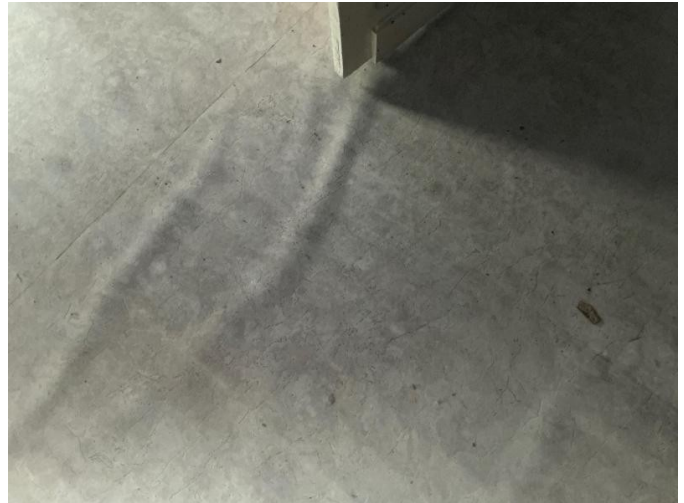
| Fiche 4: Linoleum vloerbedekking..... | 24 |

De aanwezige vloerbedekking bestaat uit recente linoleum. Deze bezit geen asbesthoudende eigenschappen.

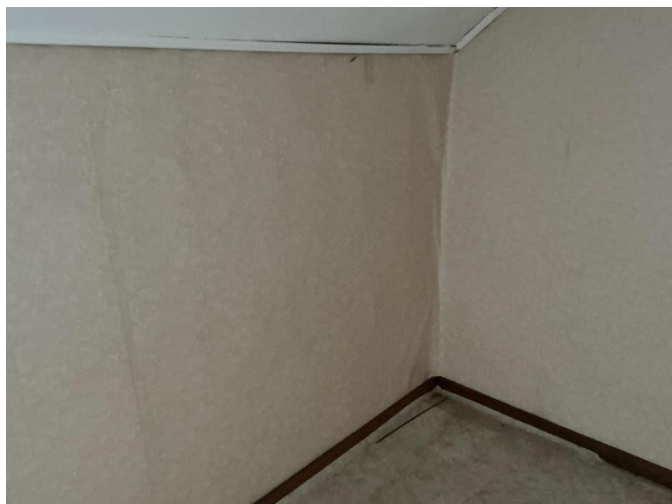
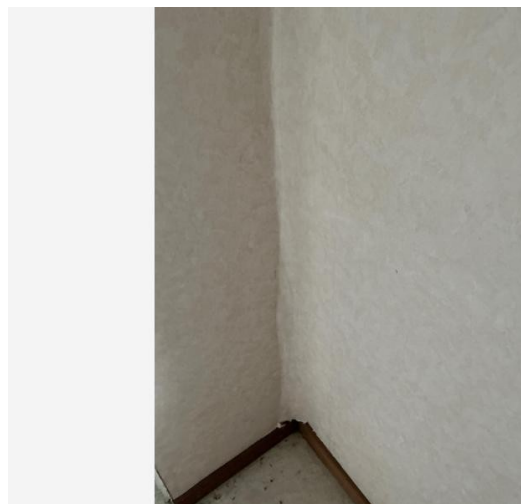
| Fiche 5: Valse wanden..... | 25 |

De wanden zijn uitgewerkt in vezelplaat of kunststof. Deze bezitten geen asbesthoudende eigenschappen. De deskundige kan geen uitspraak doen over achterliggende materialen. Hiervoor is een destructief onderzoek nodig.

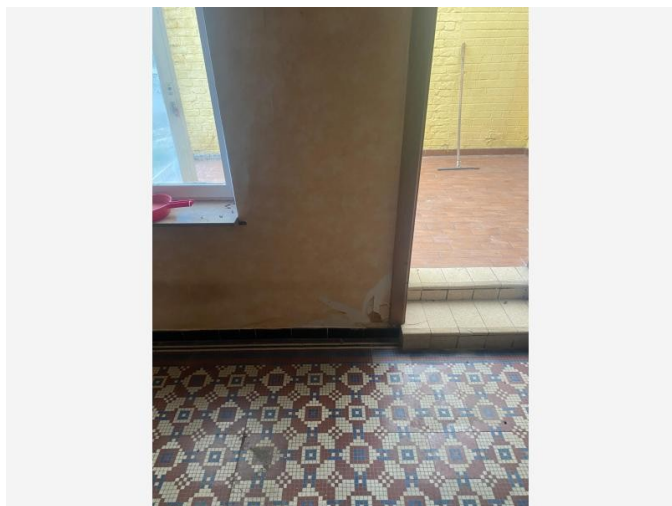
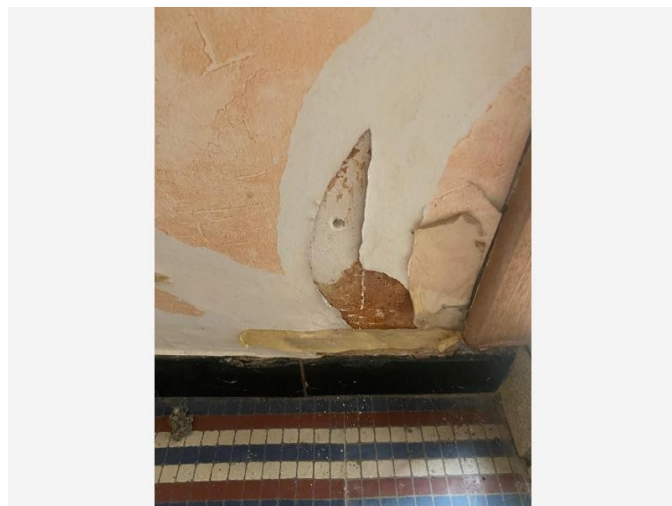
## Fiche 6: Pleisterwerk muren

Geen asbest

| # | Type | Referentie | Resultaat |
|---|---|---|---|
| 6.1 | Mengmonster | 20260828BOT9S2 | Geen asbest |

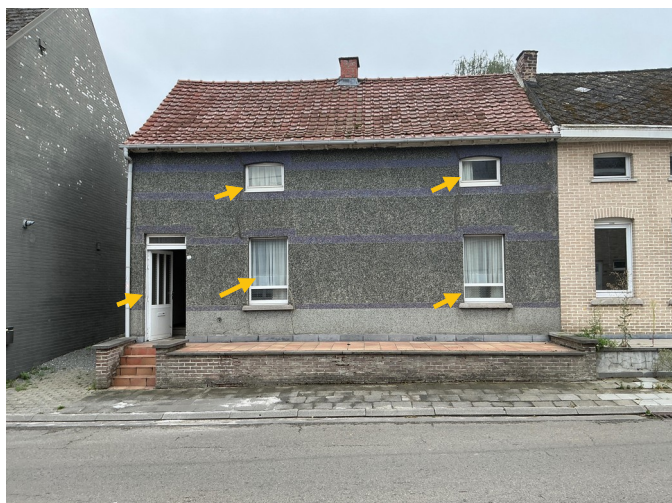
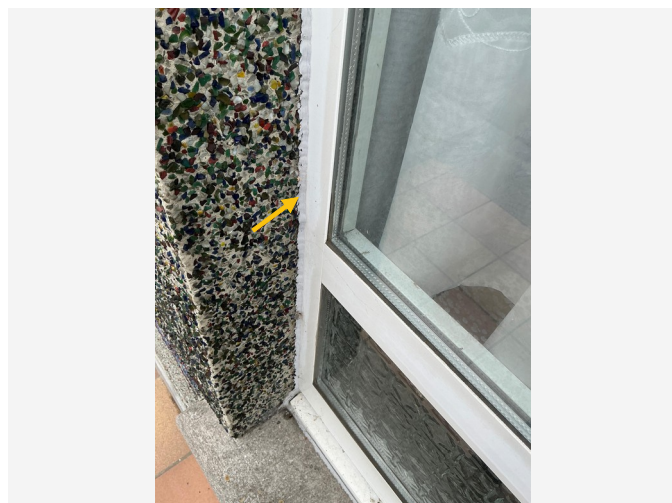
### Fiche 7: Buitenschrijnwerk

| Beschrijving | Notitie | Terug te vinden op plannen |
|---|---|---|
| Fiche 7: Buitenschrijnwerk | Zowel de profielen als de gebruikte hechtingskit van het buitenschrijnwerk bezitten geen asbesthoudende kenmerken. | Plan 1.1: Gelijkvloers plan<br>Plan 1.3: Verdieping plan |

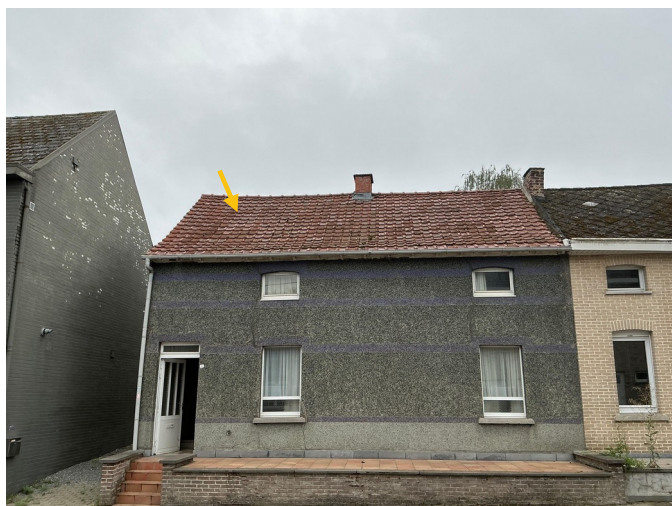
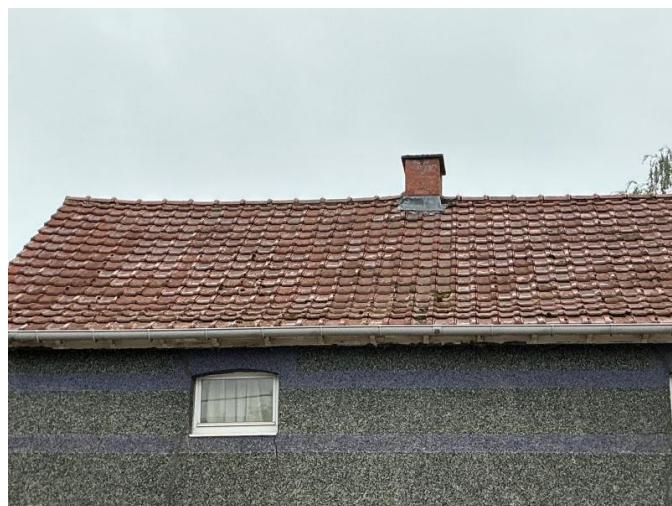
### Fiche 8: Dakbedekking in keramische dakpannen

| Beschrijving | Notitie | Terug te vinden op plannen |
|---|---|---|
| Fiche 8: Dakbedekking in keramische dakpannen | De dakbedekking bestaat uit keramische dakpannen. Deze bezitten geen asbesthoudende eigenschappen. | Plan 1.6: Dak plan |

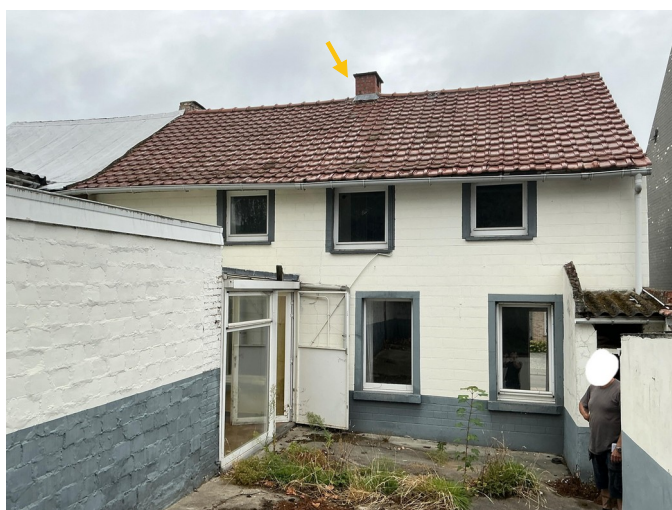
### Fiche 9: Rookgaskanalen (niet-waarneembaar)

| Beschrijving | Notitie | Terug te vinden op plannen |
|---|---|---|
| Fiche 9: Rookgaskanalen (niet-waarneembaar) | De rookgaskanalen zijn niet zichtbaar en konden niet beoordeeld worden op asbestverdachtheid. Aangezien het bouwjaar voor 2001 ligt, wordt het kanaal als mogelijk asbesthoudend beschouwd. De toepassing wordt opgenomen als niet-waarneembaar. Voorzichtig beheer vereist. Vermijd boringen, slijp- of breekwerken in de wanden van de schouw of rookgasafvoer. Laat eventuele demontage of doorboring enkel uitvoeren door een deskundige of erkend asbestverwijderaar. | Plan 1.6: Dak plan |

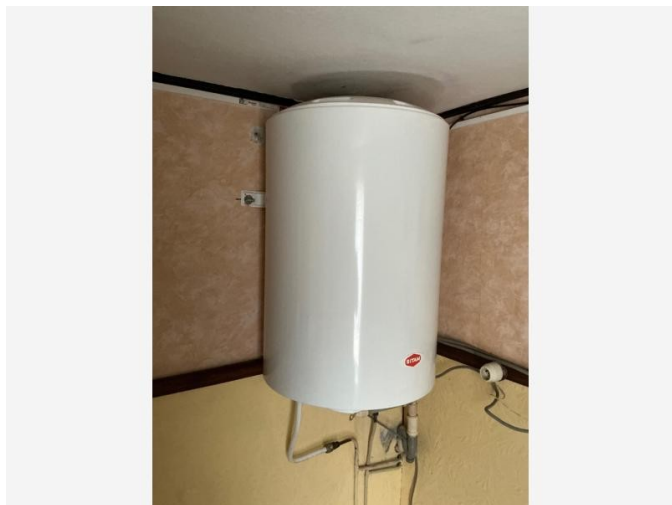
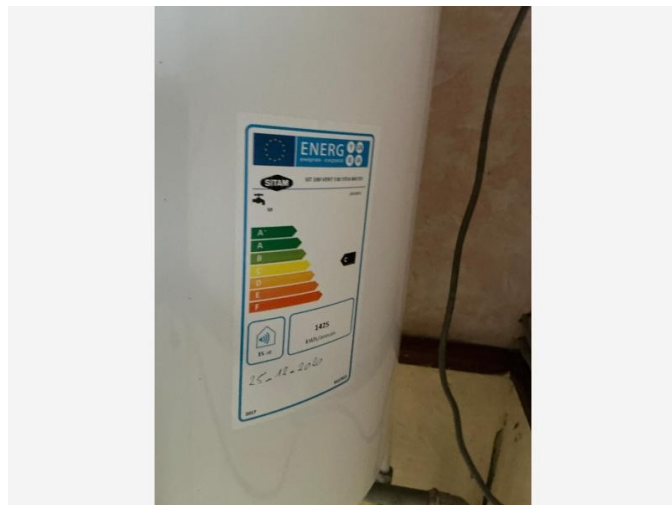
### Fiche 10: CV-ketel

| Beschrijving | Notitie | Terug te vinden op plannen |
|---|---|---|
| Fiche 10: CV-ketel | Binnen de inspectiescope is geen centrale verwarming aanwezig. Ruimteverwarming gebeurde door (reeds verwijderde) gaskachels, warm water via een elektrische boiler. | Plan 1.1: Gelijkvloers plan |

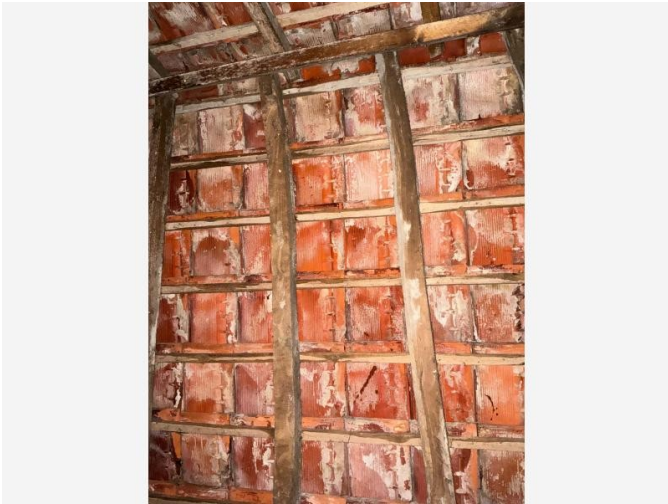
## Fiche 13: Onderdak

| Beschrijving | Notitie | Terug te vinden op plannen |
|---|---|---|
| Fiche 13: Onderdak | Binnen de inspectiescope is geen onderdak aanwezig. | - |
