# Asbestinventarisatetest

Houwelgat 4, 9310 Aalst

Attestnummer : 20260719-000014.000

Uitgegeven op : 19.07.2026

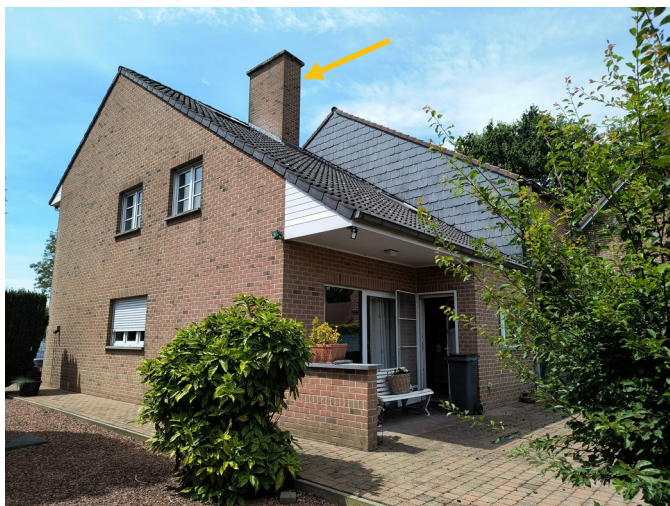
Situeringsfoto

**Reden:** Het te onderzoeken materiaal situeert zich hoger dan 3,50 m te rekenen vanaf een veilige ondergrond

**Uitleg van de asbestdeskundige:** De binnenkant van de schoorsteen kon niet geïnspecteerd worden wegens hoger dan 3,5m van de begane grond.

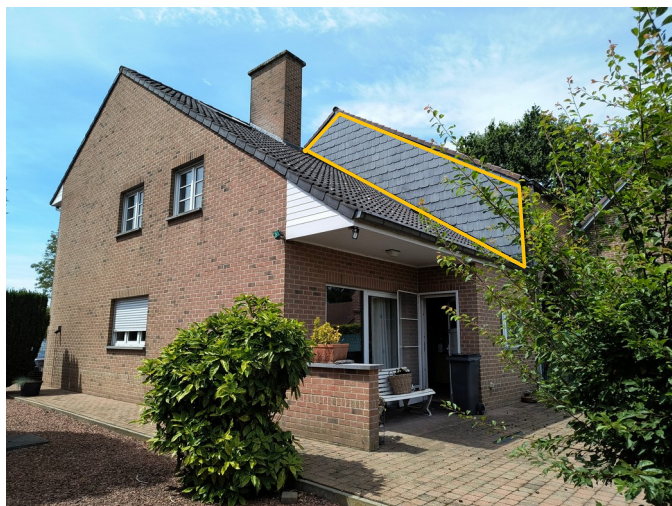
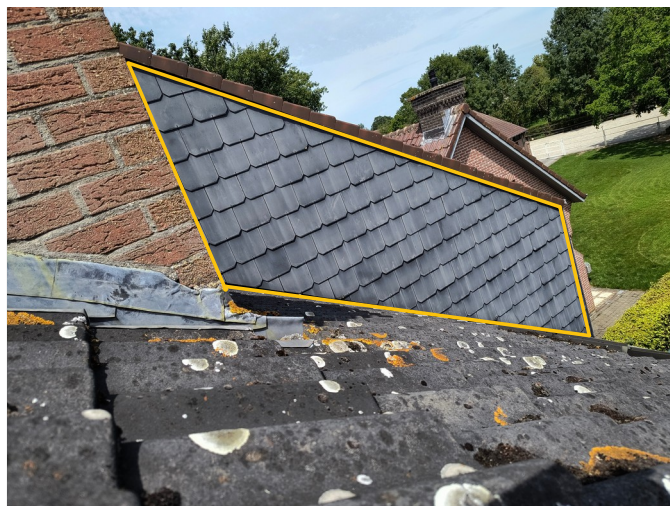
## Fiche 2: Leien zijgevel buren

Aan de zijgevel van de buren zijn leien waarneembaar.

Staalname is noodzakelijk om deze leien uit te sluiten als asbesthoudend.

Wees waakzaam, vermijd ieder contact met de leien en licht de buren in over het potentieel gevaar.

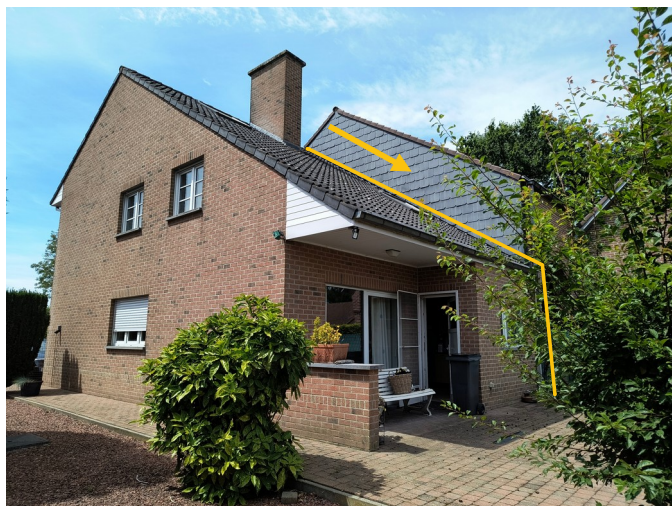
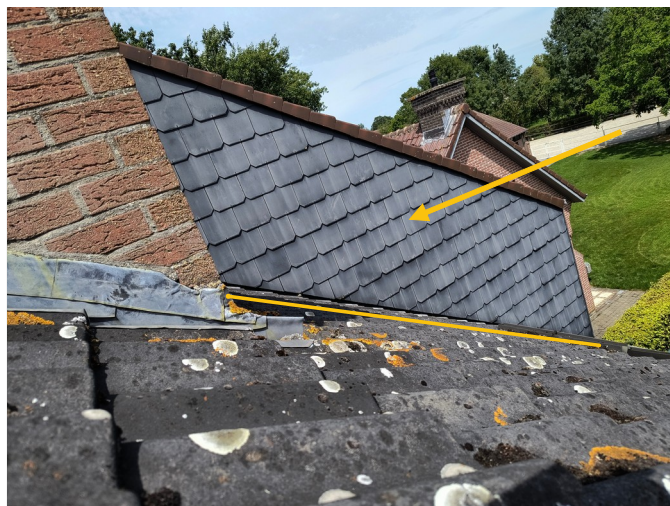
De leien aan de zijgevel van de buren genereren mogelijks gecontamineerd water en slib op het dak, dakgoot en afvoerbuis.

Staalname van de leien is noodzakelijk om deze leien uit te sluiten als asbesthoudend.

Het gecontamineerd water en slib kon niet worden waargenomen wegens een onderzoeksbepanking.

Licht de buren in over het potentieel gevaar.

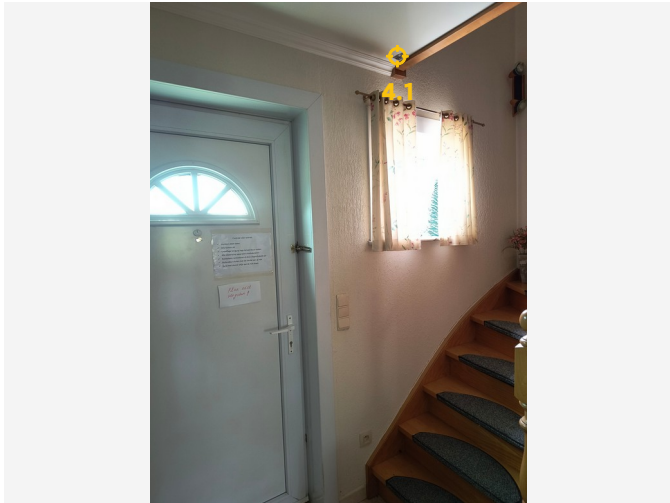
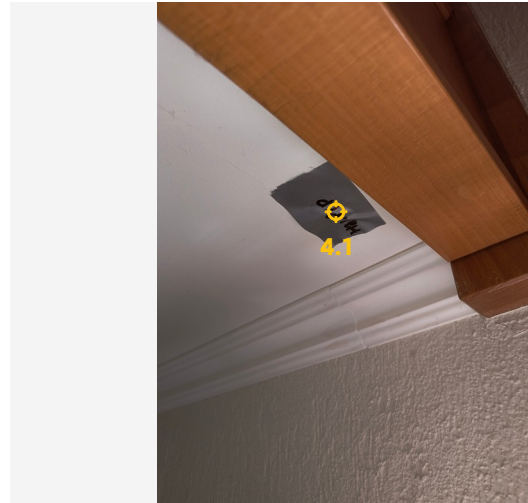
## Fiche 4: Pleisterwerk plafond

Geen asbest

| Opmerking | <p>Op het verdiep zijn alle plafonds bepleisterd buiten 1 slaapkamer met spanplafond.</p> <p>Op het gelijkvloers is er een spanplafond in de leefruimte, de keuken heeft een vals plafond en de garage/cv ruimte heeft betonnen plafonds zonder pleisterwerk.</p> |

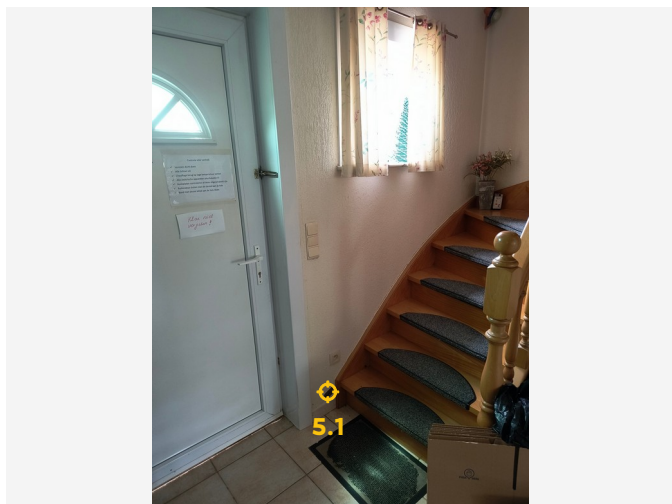
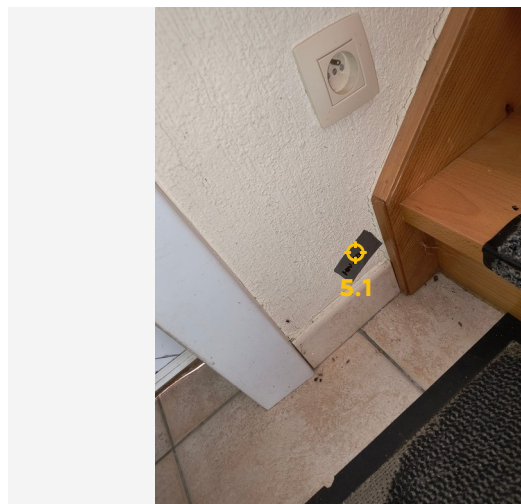
## Fiche 5: Pleisterwerk muren

Geen asbest

| Opmerking | <p>Op het verdiep zijn alle muren bepleisterd - de badkamer is volledig betegeld.</p> <p>Op het gelijkvloers zijn alle muren bepleisterd behalve in de berging.</p> <p>In de garage/cv ruimte is maar 1 muur bepleisterd.</p> |

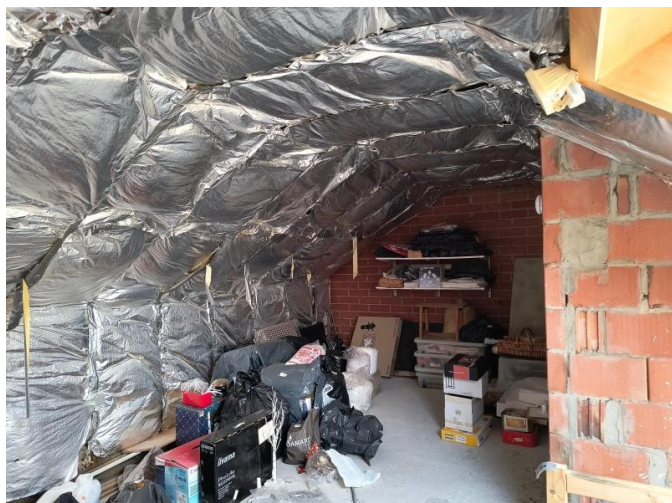
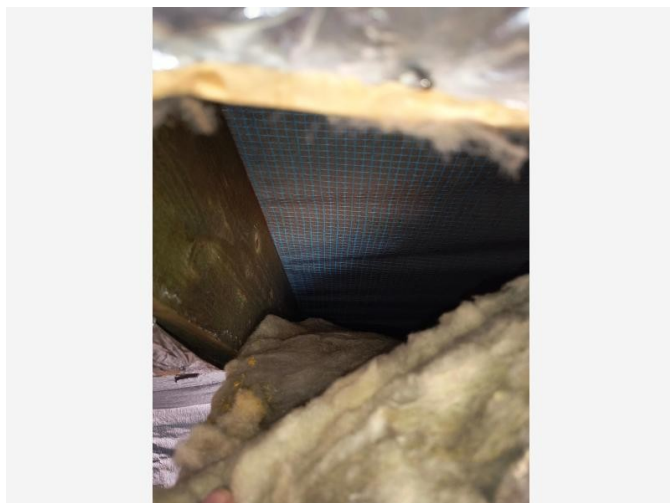
### Fiche 6: Onderdak

| Beschrijving | Notitie | Terug te vinden op plannen |
|---|---|---|
| Fiche 6: Onderdak | Onder de isolatie werd een plastic folie waargenomen.<br><br>Dit doet echter geen uitspraak over het ganse onderdak. | - |

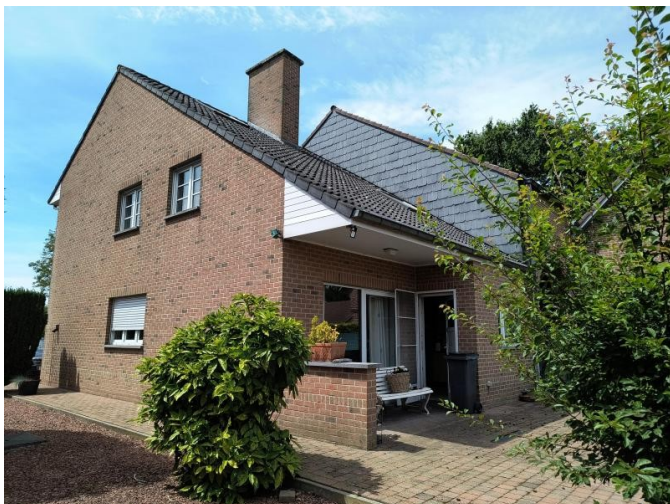
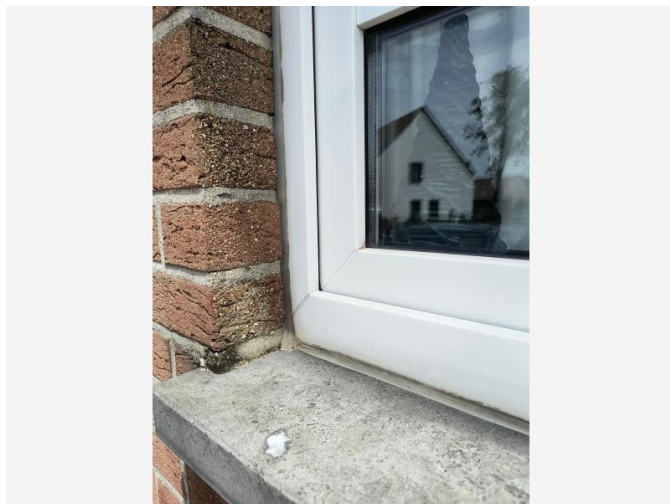
## Fiche 7: Mastiek ramen en deuren

| Beschrijving | Notitie | Terug te vinden op plannen |
|---|---|---|
| Fiche 7: Mastiek ramen en deuren | Alle ramen en deuren zijn gesiliconeerd. | - |

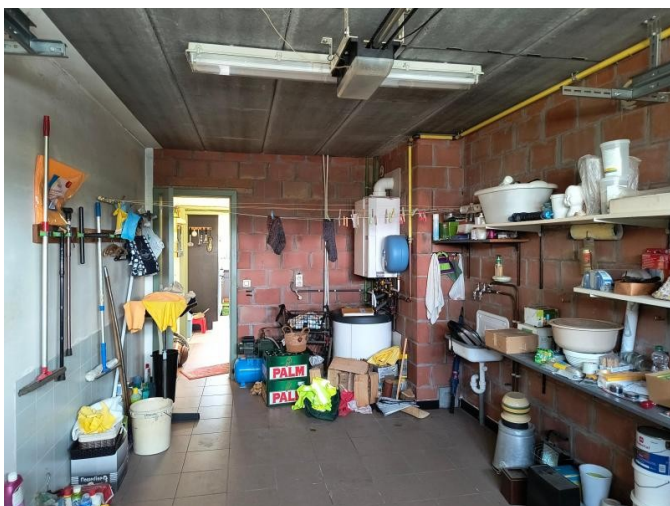
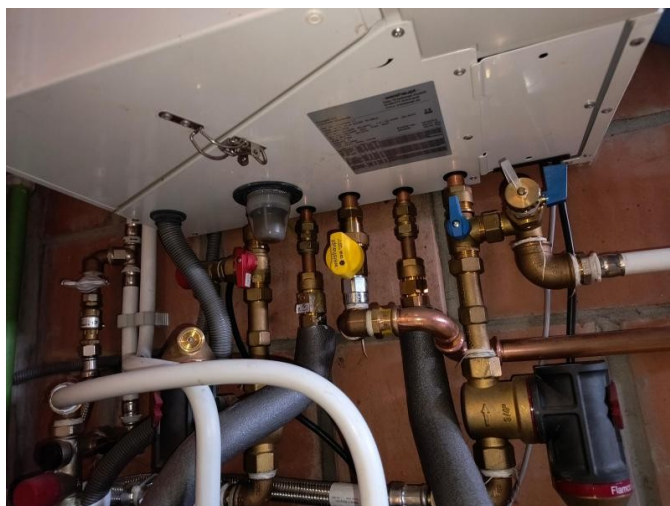
## Fiche 8: Materialen stookketel

| Beschrijving | Notitie | Terug te vinden op plannen |
|---|---|---|
| Fiche 8: Materialen stookketel | De cv ketel is vrij recent. | Plan 1.4: Gelijkvloers plan |

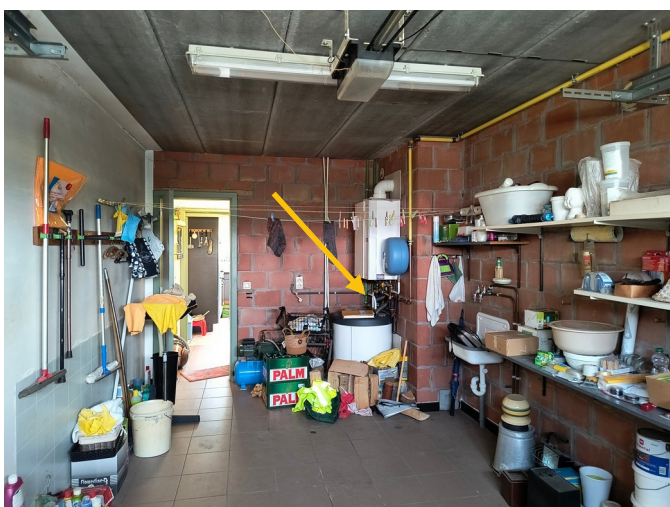
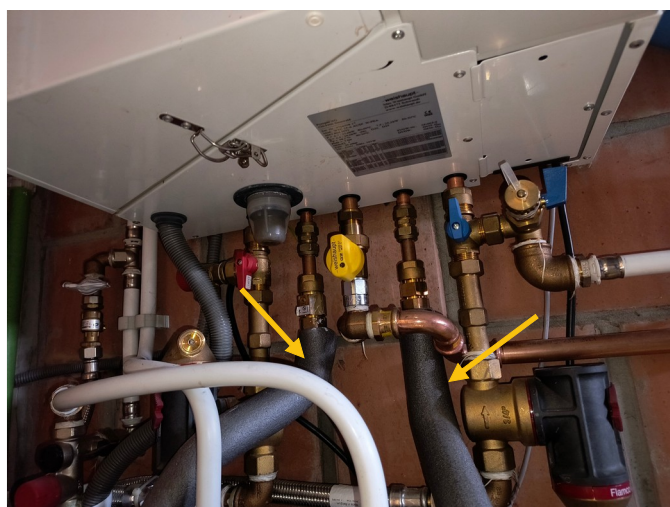
## Fiche 9: Leidingisolatie

| Beschrijving | Notitie | Terug te vinden op plannen |
|---|---|---|
| Fiche 9: Leidingisolatie | De weinige leidingisolatie aan de cv ketel bestaat uit kunststof. | Plan 1.4: Gelijkvloers plan |

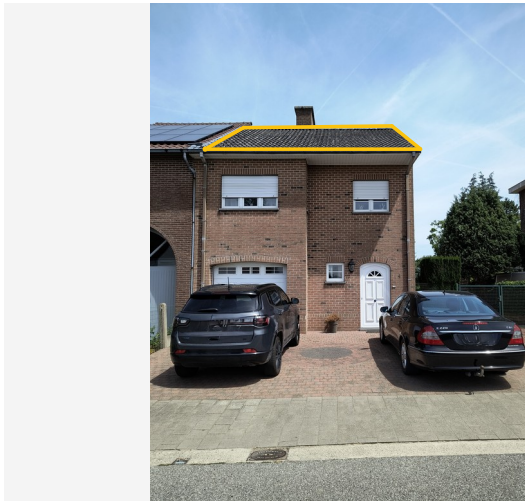
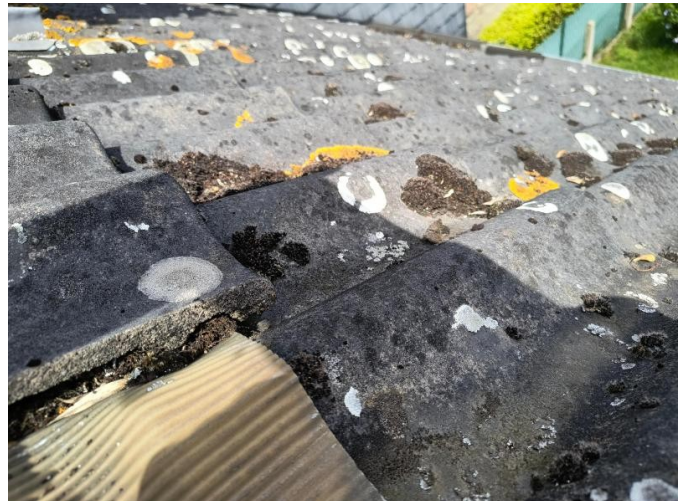
## Fiche 10: Dak

| Beschrijving | Notitie | Terug te vinden op plannen |
|---|---|---|
| Fiche 10: Dak | Het hoofddak bestaat uit dakpannen.<br><br>Dat van het tuinhuis uit metalen dakpannen.<br><br>Op de houtopslag liggen doorschijnende golfplaten in plastic. | - |
