# Asbestinventarisatattest

Spaarstraat 146, 3010 Leuven

Attestnummer : 20260830-000166.000

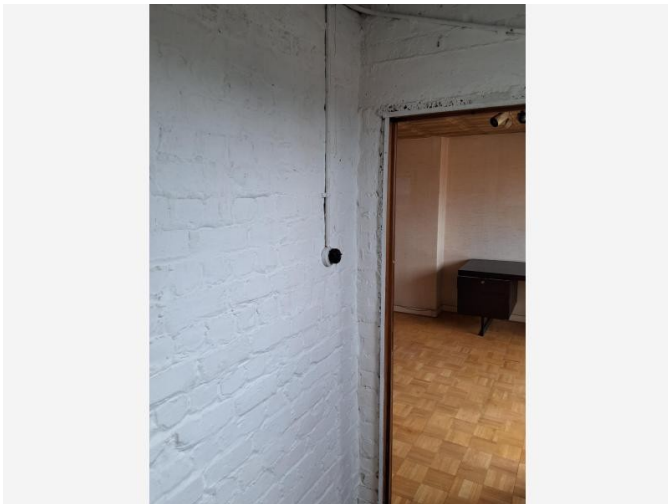
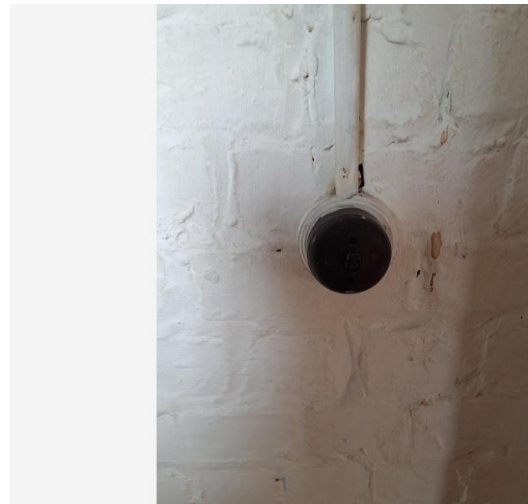
| Fiche 1: Bakeliet schakelaars/stopcontacten..... | 18 |

Het asbestmateriaal valt onder de mijlpaal van 2040.

| Eindbeoordeling materiaalarisico | Verhoogd materiaalarisico en/of verhoogde kans op vezelvrijgave |

| Gebondenheid | Categorie 1: hechtgebonden in oorsprong |
| Asbestsoort (vezeltype) | Crocidoliet aanwezig |
| Asbestconcentratie | Laag (< 50%) |
| Afschermingsgraad van het gehele materiaal | Geheel of deels vrij aan de binnenlucht, maar geen contact met binnenluchtstromen |
| Toestand van het materiaal | Licht beschadigd, licht verweerd. Intacte calciumsilicaatplaat of materiaal met categorie 3-gebondenheid |

| Beschrijving | Bakeliet schakelaars/stopcontacten |
| Identificatiemethode | <p>De asbestdeskundige beoordeelt het materiaal als asbestverdacht en dus asbesthoudend, en dit zonder monstername.</p> <p>Motivatie: De monstername brengt andere schade aan dan schade die inherent is aan de monstername.</p> |
| Opmerking | De hoeveelheid is een zo nauwkeurig mogelijke opmeting. Hieraan kunnen evenwel geen rechten worden ontleend. Monstername niet uitgevoerd wegens risico op beschadiging van een elektrisch component en mogelijke blootstelling aan spanning of storingen in de elektrische installatie. |

Verwijderen

- Zorg voor een veilig beheer. Vermijd het beschadigen van het asbestmateriaal. Controleer de toestand jaarlijks op wijzigingen.
- Voer bijkomende staalname(s) uit.

- Eenvoudige handelingen: mag via doe-het-zelf of door werknemer(s) met opleidingsattest eenvoudige handelingen  
Deze toepassing kan door een aannemer die over een opleidingsattest eenvoudige handelingen beschikt of door een particulier (doe-het-zelf), verwijderd worden indien er geen verhoogd risico op vrijgave van asbestvezels (max. concentratie 0,01 vezels/cm<sup>3</sup> - CODEX Art. VI.3-54) ontstaat en de toepassing voorafgaand wordt gefixeerd/bevochtigd; de individuele elementen zonder machinale werktuigen (boormachine, slijpschijf, hogedrukreiniger,...) en zonder breken of gooien een voor een losgemaakt worden; en ten slotte dubbel en luchtdicht verpakt weggevoerd worden naar een erkend afvalpunt (recyclagepark).

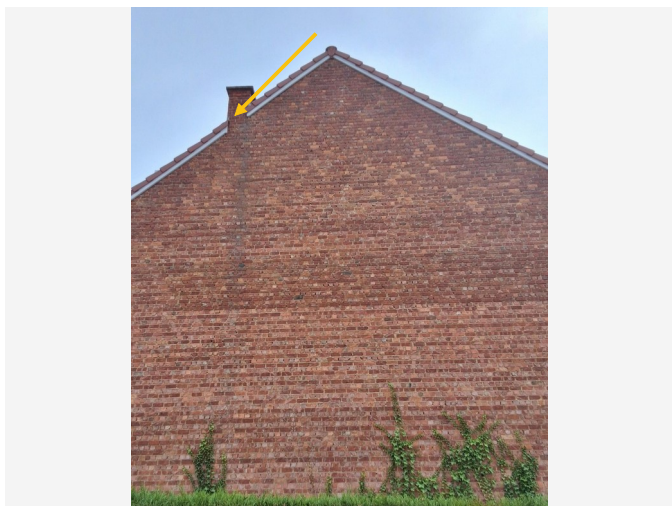
| Fiche 2: Schouw..... | 23 |

**Reden:** Het te onderzoeken materiaal situeert zich hoger dan 3,50 m te rekenen vanaf een veilige ondergrond

**Uitleg van de asbestdeskundige:** De binnenkant van de schouw is niet waarneembaar. De schouw bevat binnenin mogelijk een asbestcement rookgaskanaal. Laat dit onderzoeken bij eventuele werken.

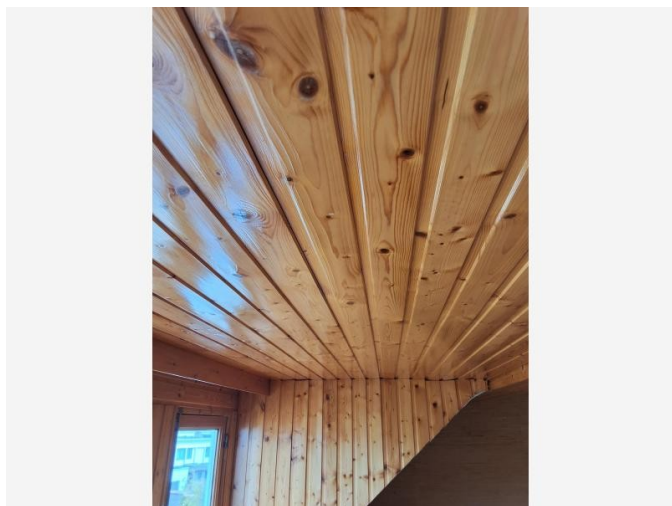
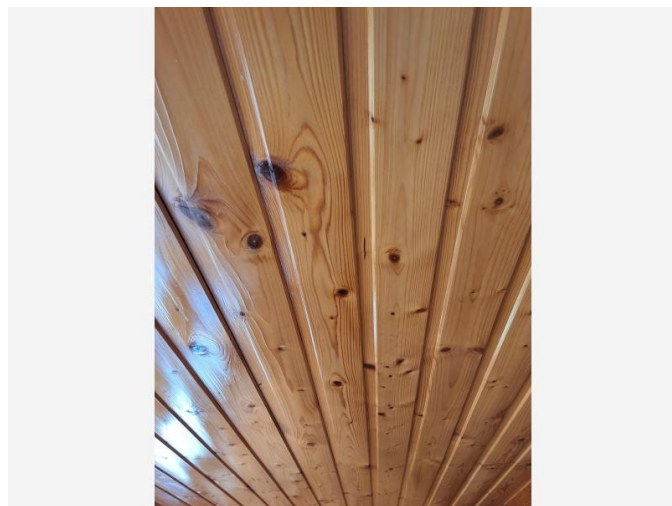
| Fiche 3: Plafonds bestaande uit voorzetpanelen..... | 25 |

De plafonds werden afgewerkt met niet-asbestverdachte voorzetpanelen die inspectie van de bedekte structuur (opbouw, pleisterwerk) verhinderen.

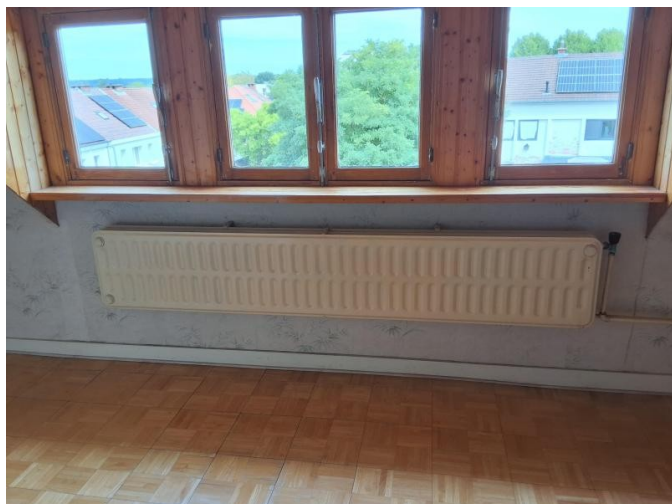
| Fiche 4: Oude radiatoren..... | 26 |

De radiatoren bevatten mogelijk asbesthoudende pakkingen en/of elementen. Laat ze onderzoeken bij onderhoud of vervanging.

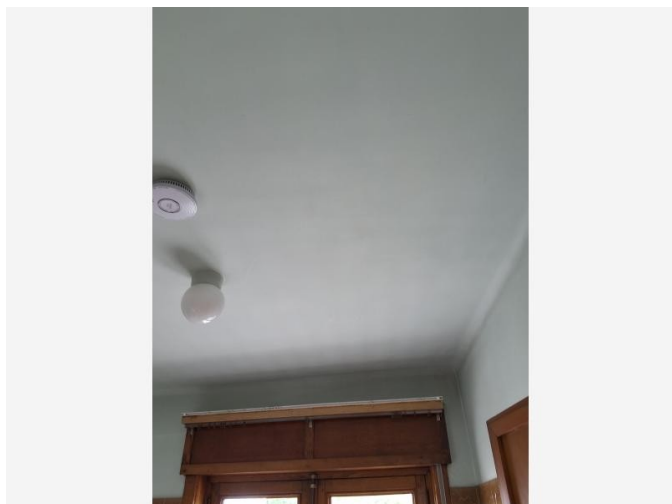
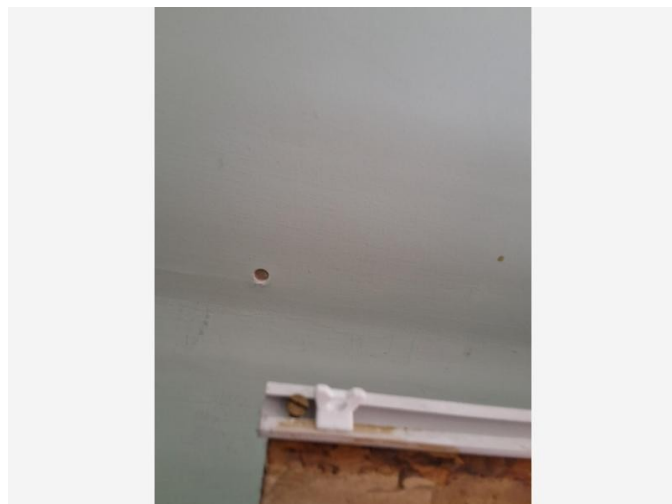
## Fiche 5: Pleisterwerk Plafonds

Geen asbest

| # | Type | Referentie | Resultaat |
|---|---|---|---|
| 5.1 | Mengmonster | MM02 | Geen asbest |

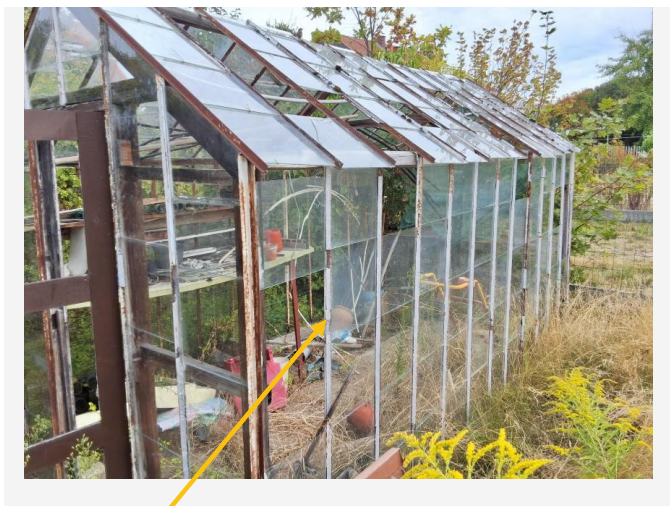
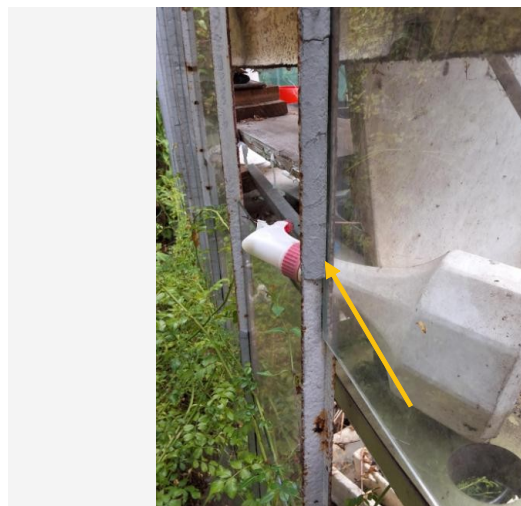
## Fiche 6: Mastiek

Geen asbest

| # | Type | Referentie | Resultaat |
|---|---|---|---|
| 6.1 | Puntmonster | PM01 | Geen asbest |

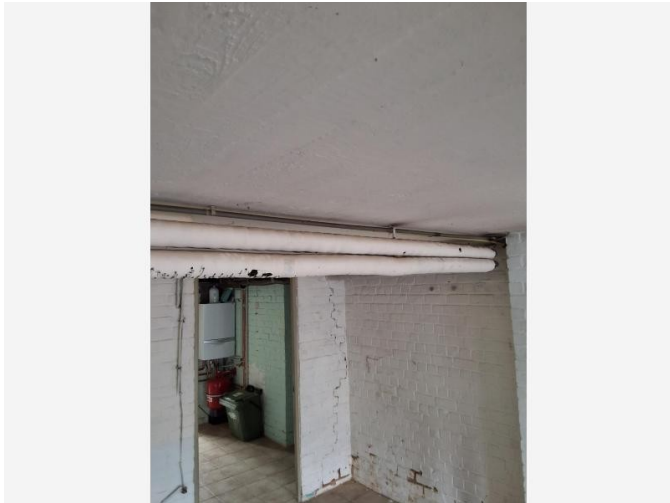
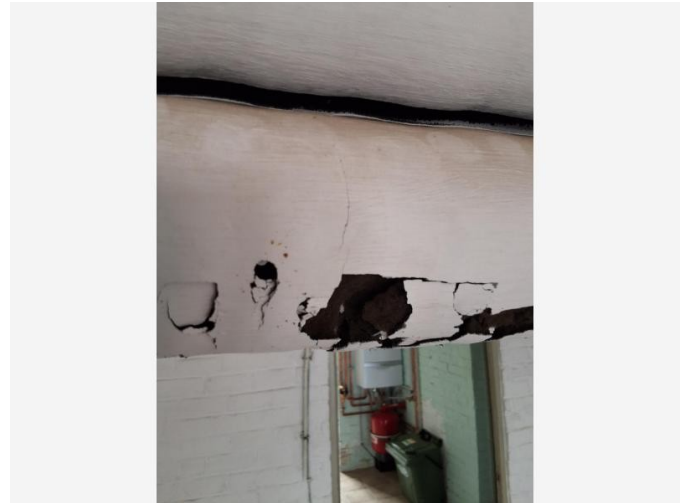
| Fiche 7: Leidingisolatie..... | 32 |

Geen asbest

| # | Type | Referentie | Resultaat |
|---|---|---|---|
| 7.1 | Mengmonster | MM03 | Geen asbest |
| 7.2 | Mengmonster | MM04 | Geen asbest |

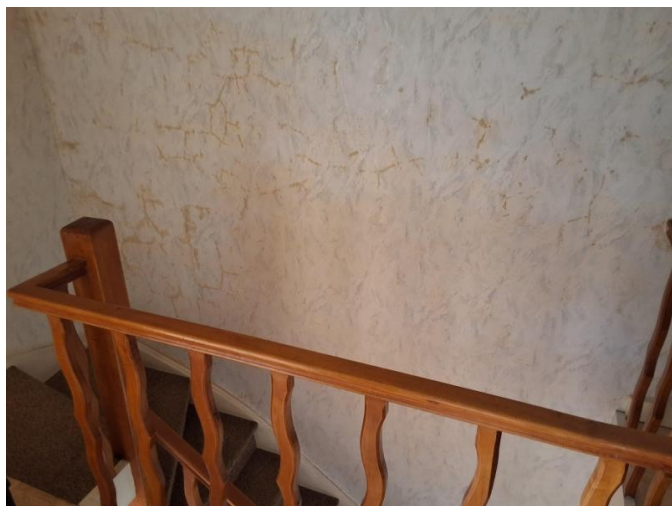
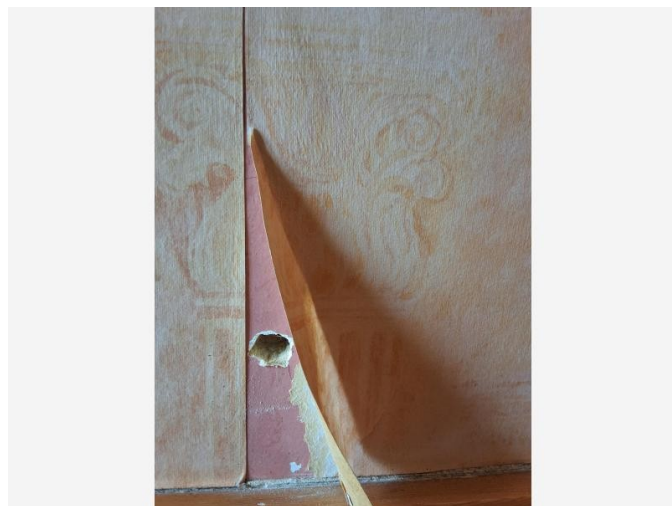
## Fiche 8: Pleisterwerk Wanden

Geen asbest

| # | Type | Referentie | Resultaat |
|---|---|---|---|
| 8.1 | Mengmonster | MM01 | Geen asbest |

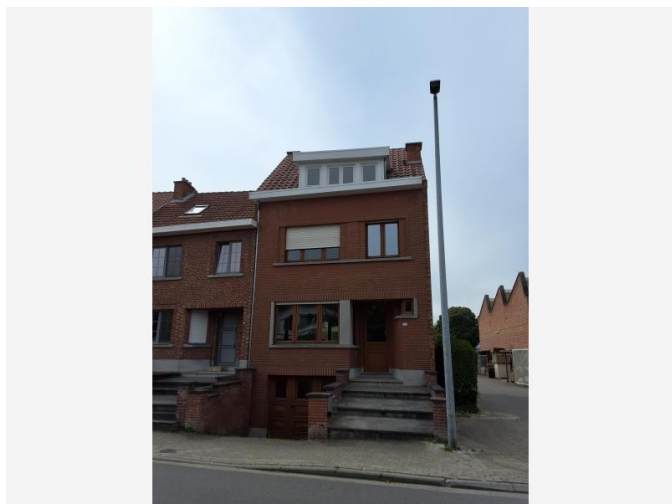
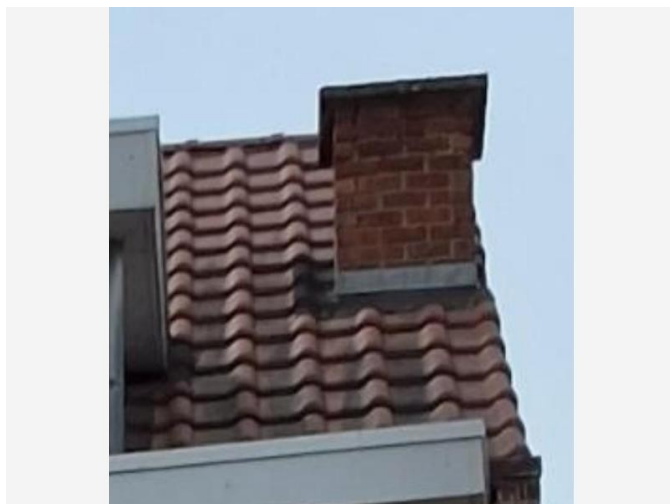
### Fiche 9: Dakbedekking bestaande uit pannen (niet verdacht)

| Beschrijving | Notitie | Terug te vinden op plannen |
|---|---|---|
| Fiche 9: Dakbedekking bestaande uit pannen (niet verdacht) | De dakbedekking is niet-asbestverdacht. | - |

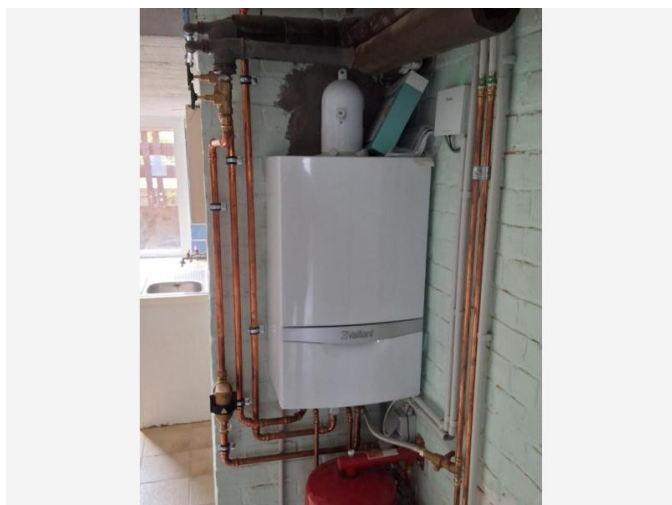
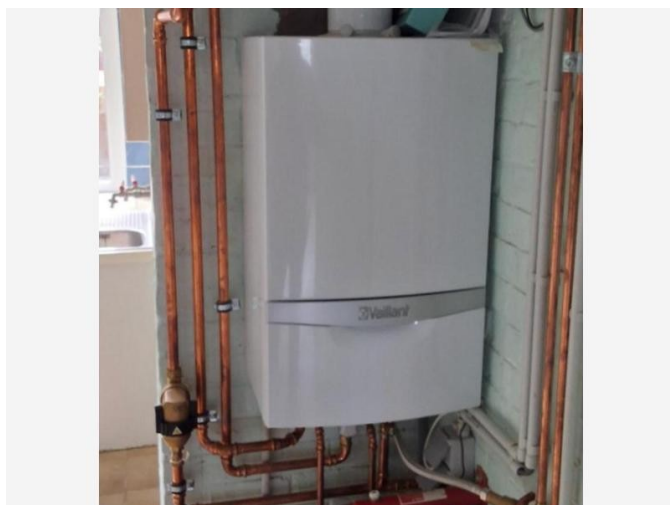
### Fiche 10: CV-ketel (niet verdacht)

| Beschrijving | Notitie | Terug te vinden op plannen |
|---|---|---|
| Fiche 10: CV-ketel (niet verdacht) | De CV-ketel (dichtingen, isolerend materiaal) is niet asbestverdacht. | - |
