# Asbestinventarisatetest

Engelstraat 139, 9040 Gent

Attestnummer : 20260919-000129.000

# Zone 1: Hoofdgebouw

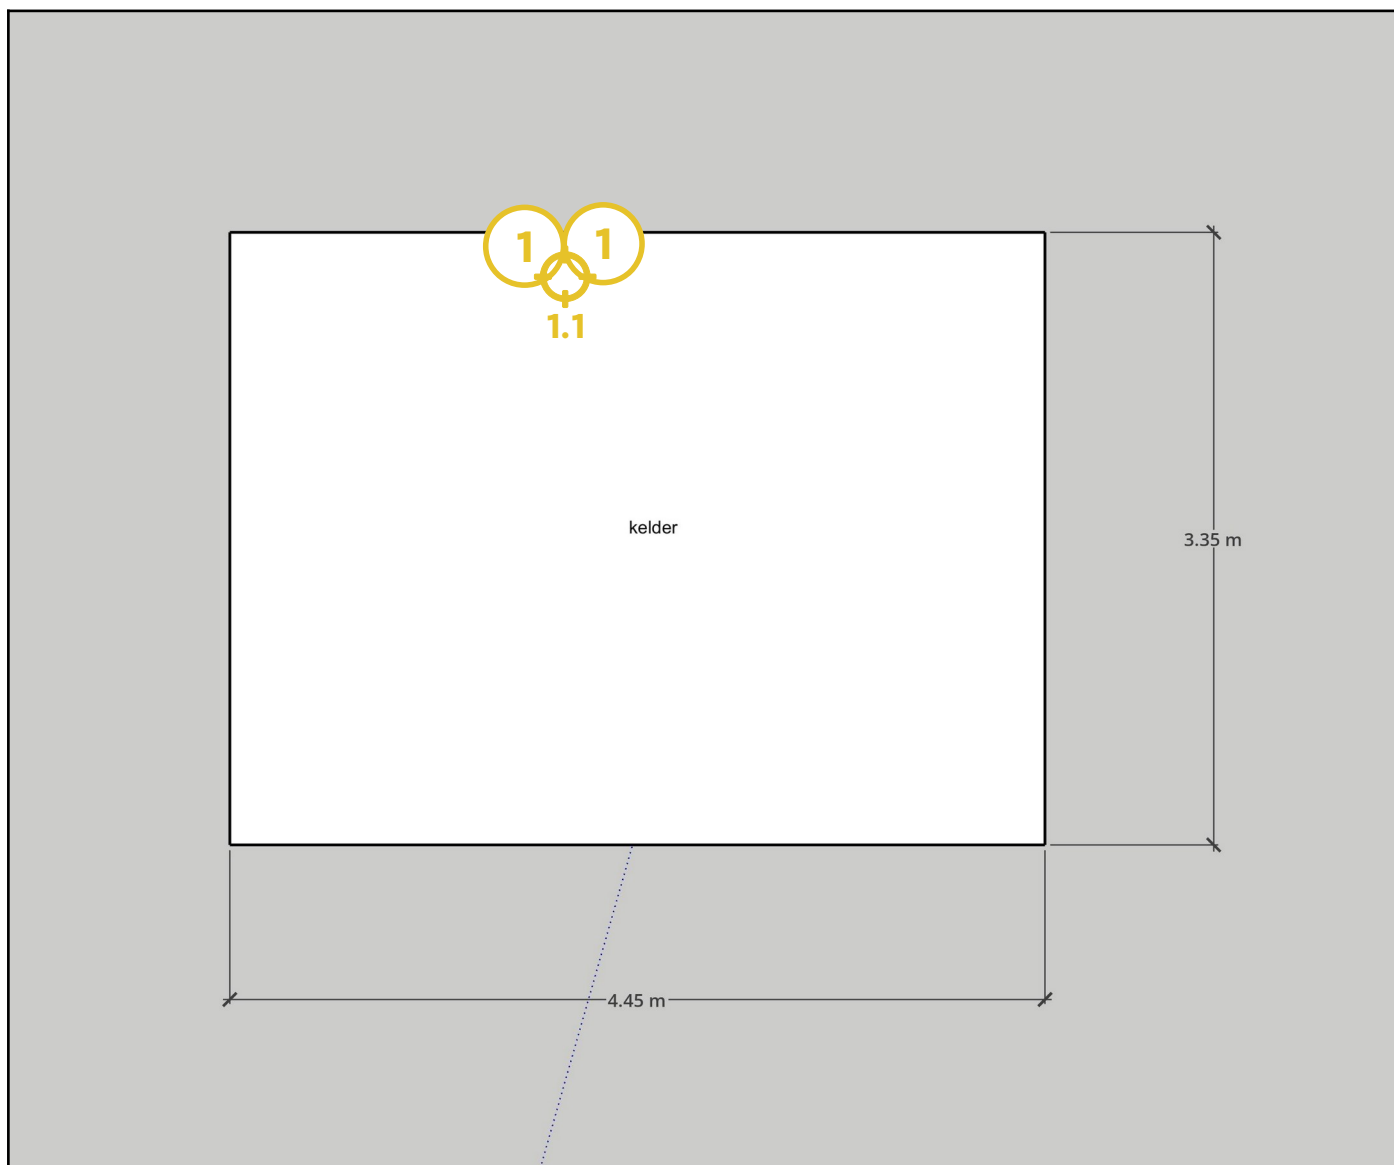
## Plan 1.1: Kelder

| Beschrijving | Type | Actie |
|---|---|---|
| 1. kelder cement verluchtngsbuis | Asbestmateriaal | Zorgvuldig beheren |
| 1.1 Code: mm02 : cement kelderverluchtngsbuis | Puntmonster | - |

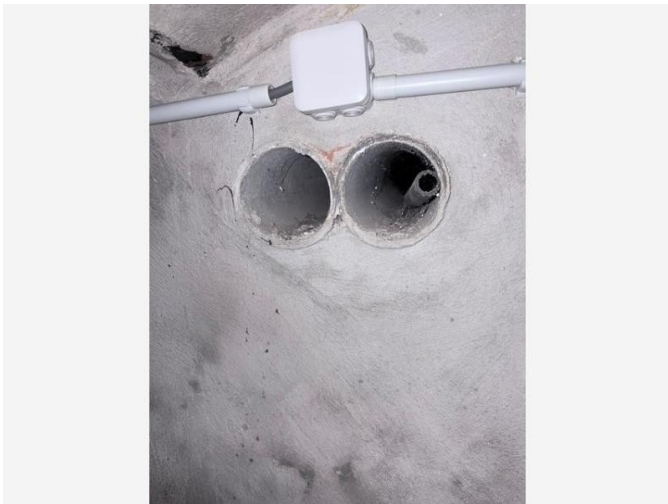
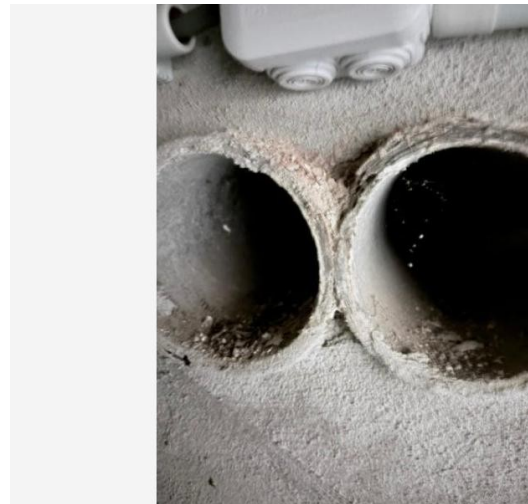
| Fiche 1: kelder cement verluchttingsbuis..... | 22 |

Het asbestmateriaal valt onder de mijlpaal van 2040.

| Eindbeoordeling materiaalrisico | Laag materiaalrisico en/of verlaagde kans op vezelvrijgave |

| Gebondenheid | Categorie 1: hechtgebonden in oorsprong |
| Asbestsoort (vezeltype) | Crocidoliet aanwezig |
| Asbestconcentratie | Laag (< 50%) |
| Toestand van het materiaal | Onbeschadigd, niet verweerd |

| # | Type | Referentie | Resultaat |
|---|---|---|---|
| 1.1 | Puntmonster | mm02 : cement kelderverluchtingsbuis | Crocidoliet, Chrysotiel |

| Beschrijving | kelder cement verluchttingsbuis |
| Opmerking | <p>In de kelder zitten 2 een verluchttingsbuizen.</p> <p>Hier werd een puntstaal van genomen.</p> |

- Zorg voor een veilig beheer. Vermijd het beschadigen van het asbestmateriaal. Controleer de toestand jaarlijks op wijzigingen.

- Eenvoudige handelingen: enkel door erkend asbestverwijderaar  
Raadpleeg de actuele wetgeving op de website van OVAM. Onder strikte voorwaarden is het eventueel toegestaan om deze toepassing zelf te verwijderen. Onderaan het attest kan u ook een tekst asbest beheren en verwijderen vinden.

- De asbest toepassing bevochtigen , niet breken en stofvorming vermijden , dubbel en luchtdicht verpakken in een stevige plastic folie en afvoeren naar het recyclagepark of een geregistreerde asbest verwerker.

Als deskundige adviseer ik om dit door een aannemer te laten doen met het opleidingsattest eenvoudige handelingen.

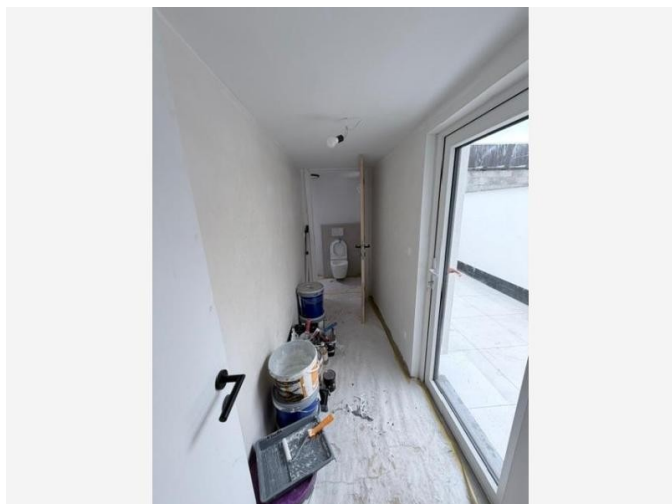
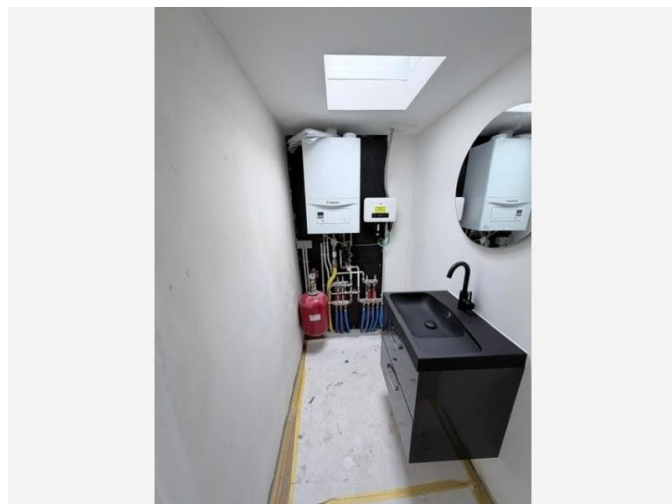
| Fiche 2: Valse plafonden - gyproc..... | 26 |

Er is geen pleisterwerk op het plafond zichtbaar/aanwezig. De valse plafonden zijn niet-asbestverdacht. Wees voorzichtig indien er achter de valse plafonden toch pleisterwerk of andere zaken aanwezig zijn die asbesthoudend kunnen zijn want deze werden niet geanalyseerd.

| Basis voor advies | De asbestdeskundige beoordeelt het materiaal als niet-asbestverdacht. |

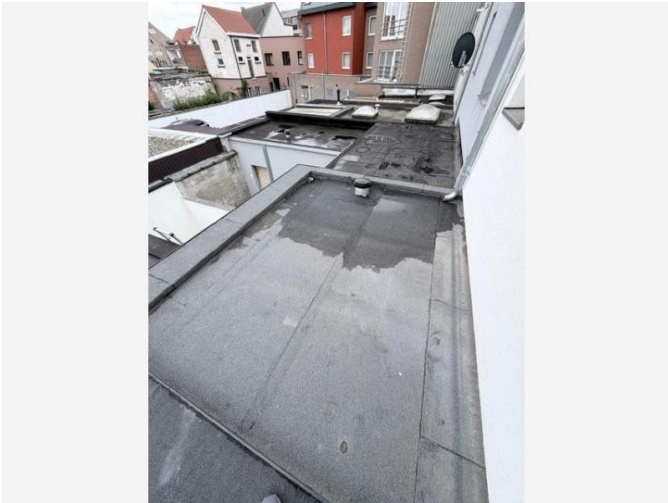
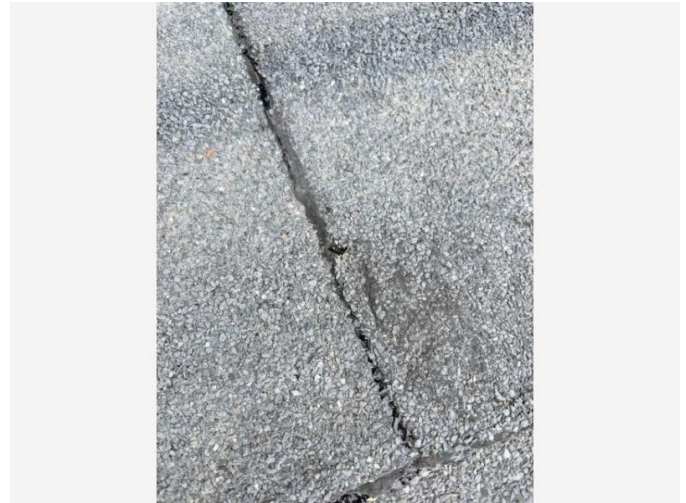
## Fiche 3: Roofing plat dak

Geen asbest

| # | Type | Referentie | Resultaat |
|---|---|---|---|
| 3.1 | Puntmonster | mm03 : roofing plat dak | Geen asbest |

| Opmerking | Deze oppervlakte, volumes en gewichten zijn niet gemeten, maar geschat op basis van een benadering van de aanwezige roofing (de opgegeven hoeveelheden mogen niet gebruikt worden als maatstaf voor heffingen). Om gevolgschade en lekkages te voorkomen en niet destructief te werk te gaan, is alleen de toplaag bemonsterd. We kunnen geen uitspraak doen over de onderliggende lagen. Bij renovatie of sloop dient er een destructief onderzoek uitgevoerd te worden van de roofing. |

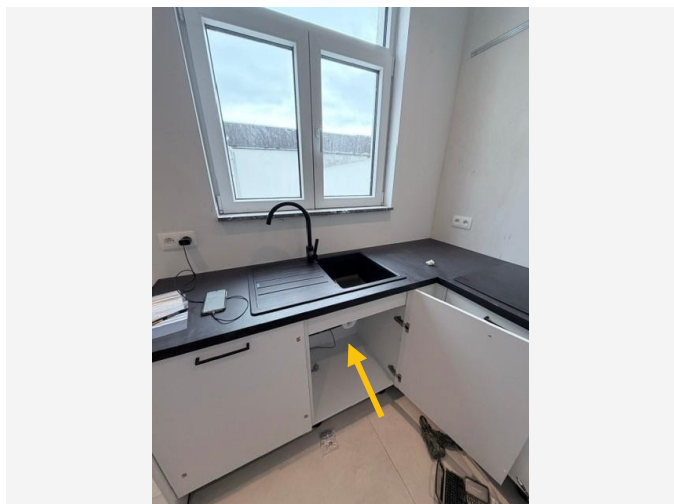
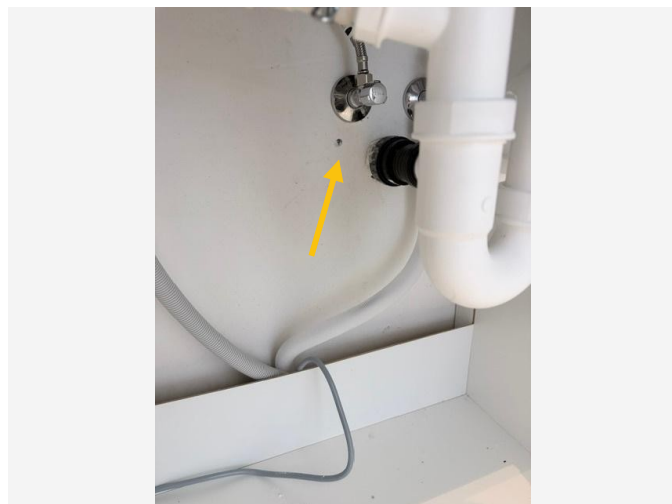
## Fiche 4: Pleisterwerk muren

Geen asbest

| # | Type | Referentie | Resultaat |
|---|---|---|---|
| 4.1 | Mengmonster | mm01 : pleister muren | Geen asbest |

| Opmerking | De stalen werden genomen traphal , keuken ,stookruimte en willekeurige ruimte. |

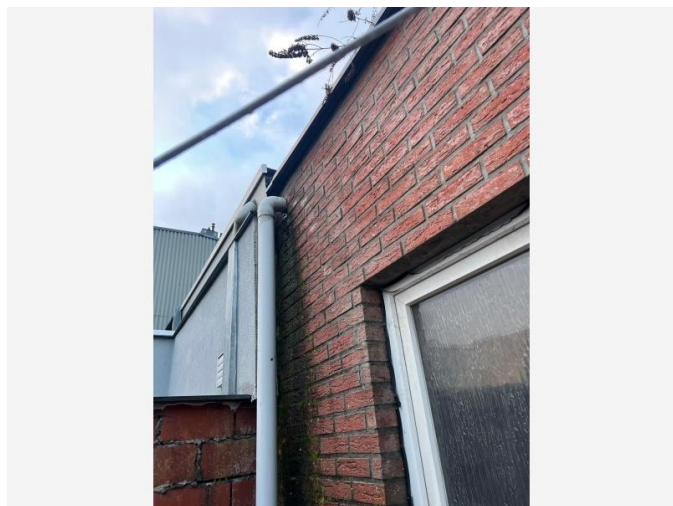
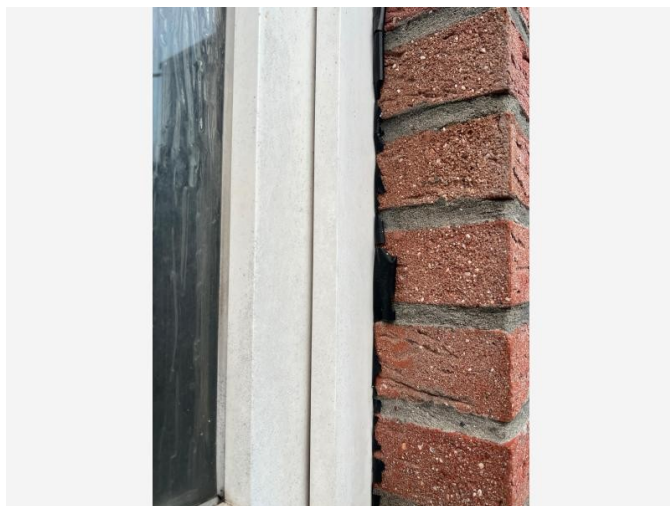
### Fiche 5: Kitwerken tussen buitenparement en schrijnwerk

| Beschrijving | Notitie | Terug te vinden op plannen |
|---|---|---|
| Fiche 5: Kitwerken tussen buitenparement en schrijnwerk | Het kitwerk tussen het buitenparement en het schrijnwerk is niet-asbestverdacht. | Plan 1.3: Gelijkvloers<br>Plan 1.5: Eerste verdiep |

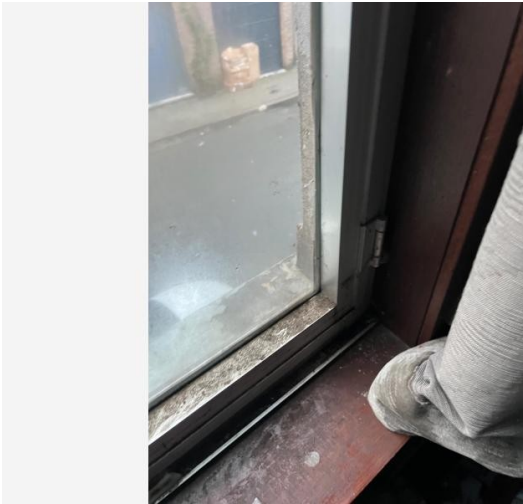
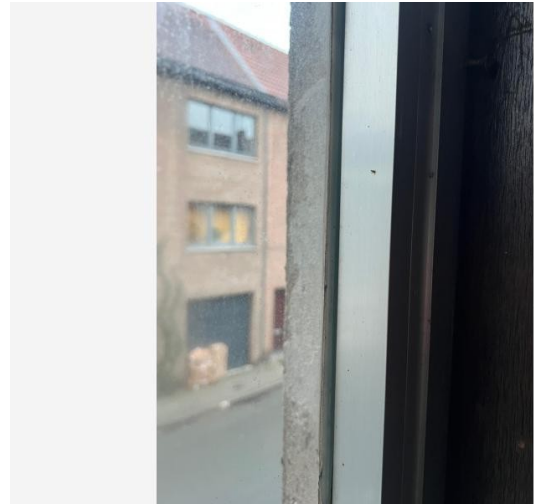
## Fiche 6: Kitwerken binnenzijde tussen schrijnwerk en glas

| Beschrijving | Notitie | Terug te vinden op plannen |
|---|---|---|
| Fiche 6: Kitwerken binnenzijde tussen schrijnwerk en glas | Het kitwerk tussen het schrijnwerk en het glas is niet-asbestverdacht. | Plan 1.3: Gelijkvloers<br>Plan 1.5: Eerste verdiep |

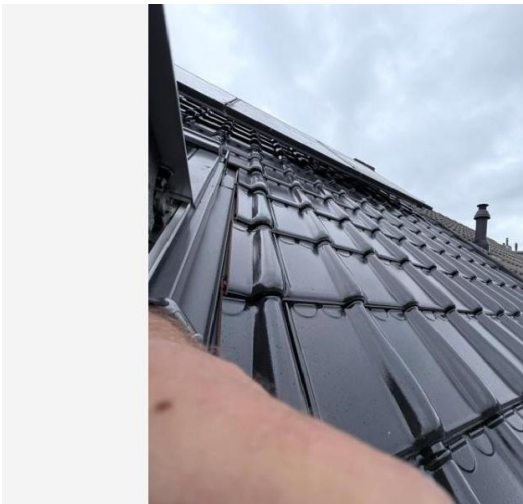
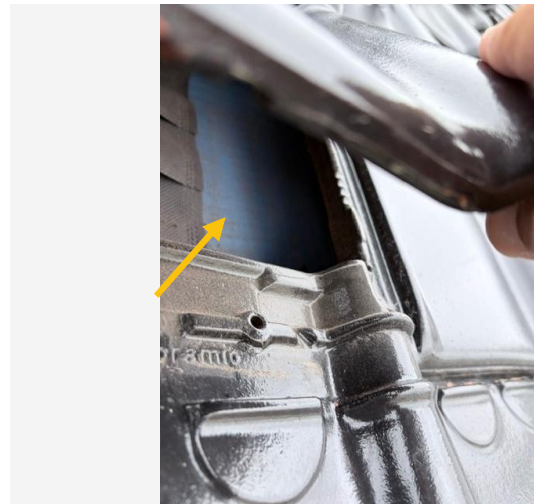
## Fiche 7: onderdak is uit doek

| Beschrijving | Notitie | Terug te vinden op plannen |
|---|---|---|
| Fiche 7: onderdak is uit doek | Het onderdak is uit doek - niet asbest verdacht | Plan 1.8: dak |

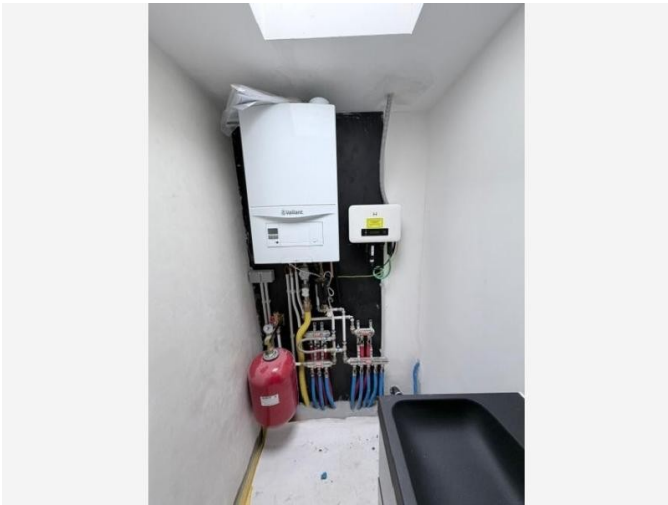
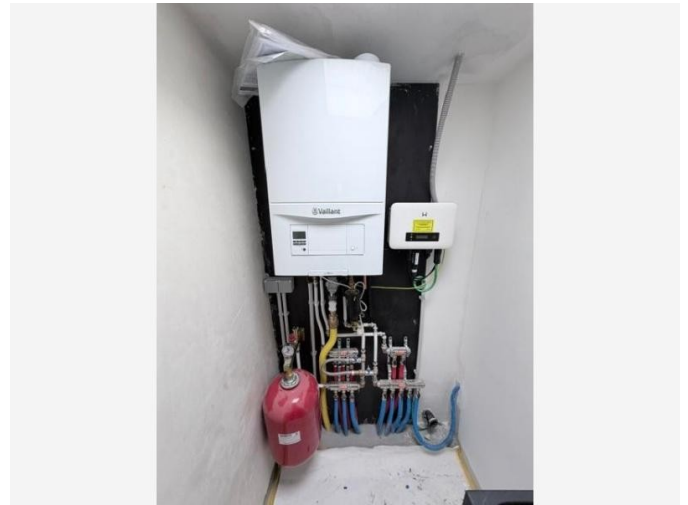
## Fiche 8: Materialen aan de stookketel (dichtingen, isolerend materiaal, ...)

| Beschrijving | Notitie | Terug te vinden op plannen |
|---|---|---|
| Fiche 8: Materialen aan de stookketel (dichtingen, isolerend materiaal, ...) | nieuwe installatie en ketel | - |

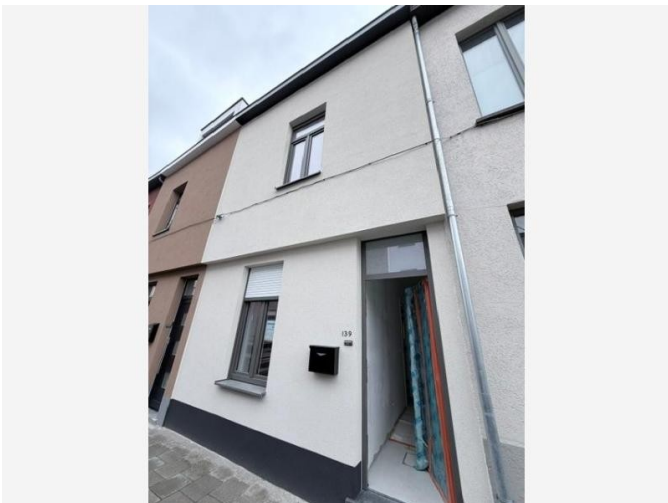
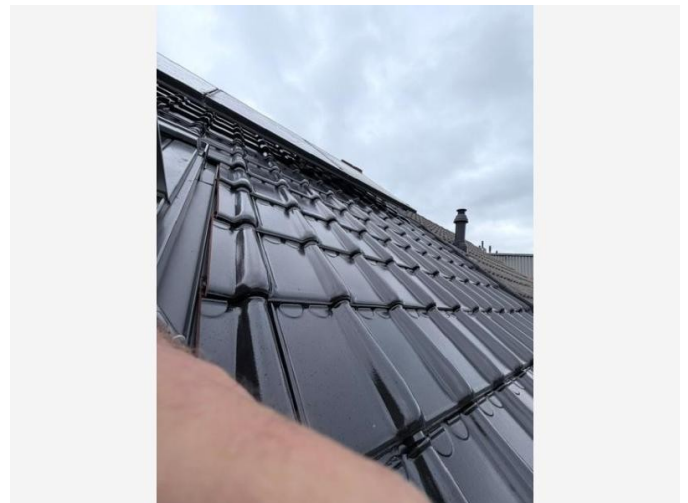
## Fiche 9: Dakbedekking in dakpannen (niet verdacht)

| Beschrijving | Notitie | Terug te vinden op plannen |
|---|---|---|
| Fiche 9: Dakbedekking in dakpannen (niet verdacht) | De dakbedekking is niet-asbestverdacht. | Plan 1.8: dak |
