# Asbestinventarisatattest

Nieuwstraat 19, 9500 Geraardsbergen

Attestnummer : 20260925-000134.000

# Zone 1: Hoofdgebouw

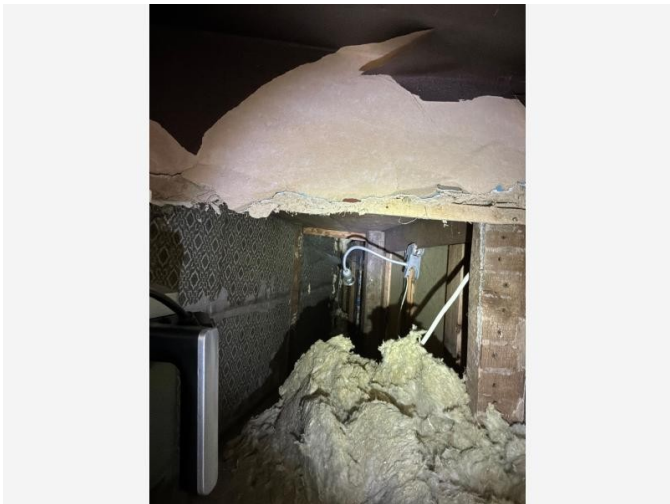
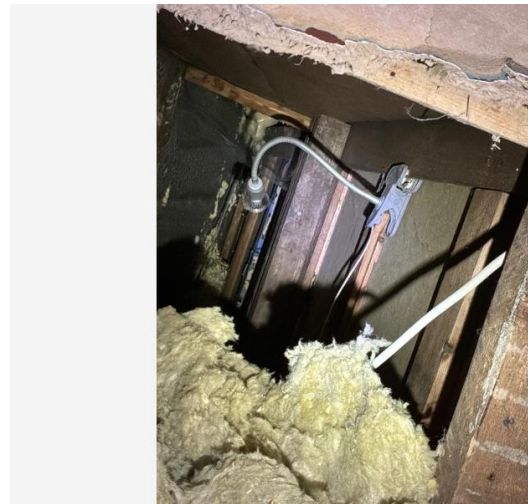
| Fiche 1: Asbest lambrisering..... | 14 |

Het asbestmateriaal valt onder de mijlpaal van 2040.

Zorgvuldig beheren

| Eindbeoordeling materiaalrisico | Laag materiaalrisico en/of verlaagde kans op vezelvrijgave |

| Gebondenheid | Categorie 1: hechtgebonden in oorsprong |
| Asbestsoort (vezeltype) | Alleen chrysotiel aanwezig |
| Asbestconcentratie | Laag (< 50%) |
| Afschermingsgraad van het gehele materiaal | Geheel of deels vrij aan de binnenlucht, maar geen contact met binnenluchtstromen |
| Toestand van het materiaal | Licht beschadigd, licht verweerd. Intacte calciumsilicaatplaat of materiaal met categorie 3-gebondenheid |

| # | Type | Referentie | Resultaat |
|---|---|---|---|
| 1.1 | Puntmonster | Mm4 | Chrysotiel |

| Beschrijving | Asbest lambrisering |

- Zorg voor een veilig beheer. Vermijd het beschadigen van het asbestmateriaal. Controleer de toestand jaarlijks op wijzigingen.
- Voer bijkomende staalname(s) uit.

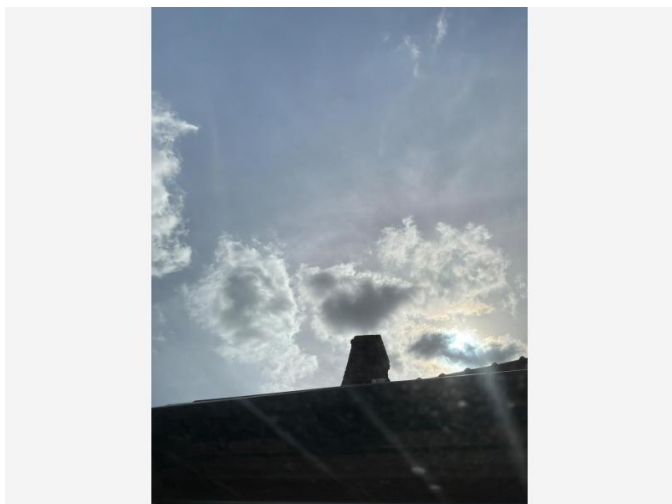
| Fiche 2: 31. Binnenkant schouw..... | 18 |

**Reden:** Het te onderzoeken materiaal situeert zich hoger dan 3,50 m te rekenen vanaf een veilige ondergrond

**Uitleg van de asbestdeskundige:** De binnekant van de schouw is niet inspecteerbaar, aan de buitenkant van de schouw werd zichtbaar geen asbest aangetroffen. Bij werken in of aan de schouw extra aandacht besteden, hier kan zich mogelijks nog asbest schuilhouden. De inspecteur kon dit tijdens zijn bezoek niet vaststellen, daar deze handelingen onder een destructieve handeling zou vallen.

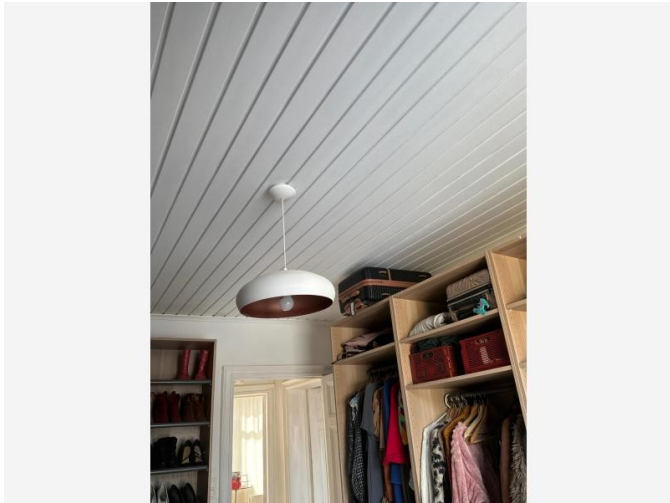
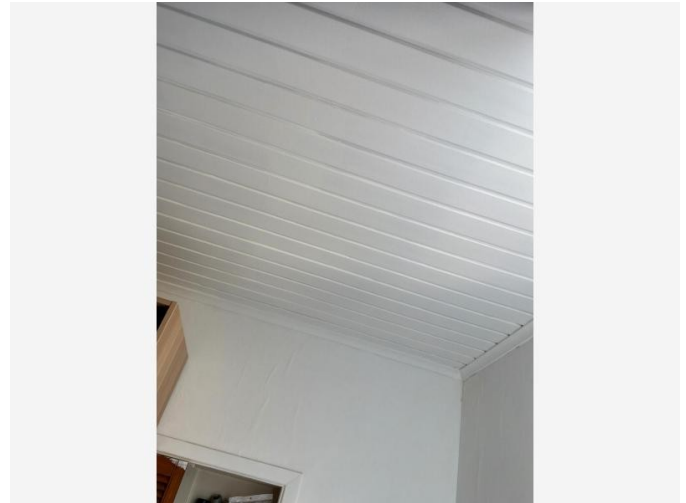
| Fiche 3: 21. Plafond type: Plaatmateriaal..... | 20 |

Dit type plafond is niet asbest verdacht. Er kan echter geen uitspraak gedaan worden over de achterligende delen. Hier kunnen zich mogelijk nog verdacht materialen bevinden.

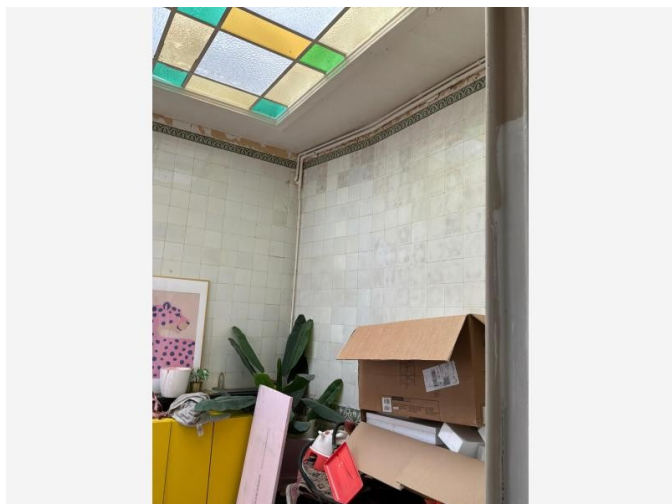
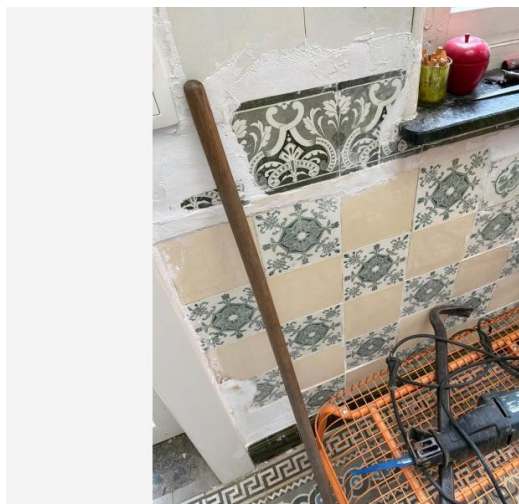
| Fiche 4: 6. faiancelijm achter tegels..... | 21 |

Mogelijk bevinden zich achter deze tegels verdachte lijmen. Bij werken aan de tegels is een aanvullend onderzoek aangewezen om de aard van de lijmen te bepalen.

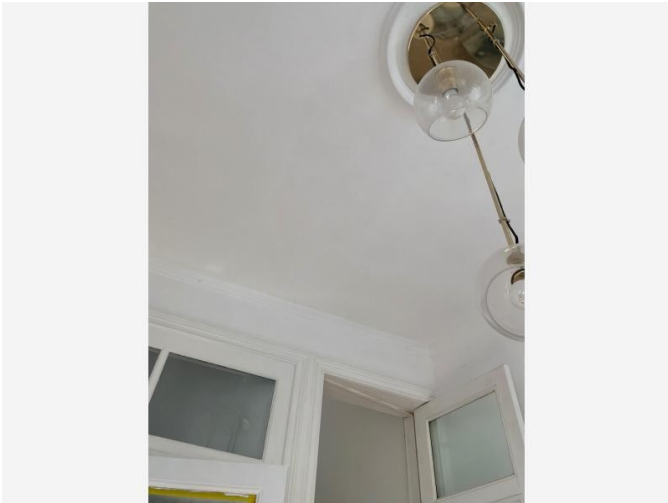
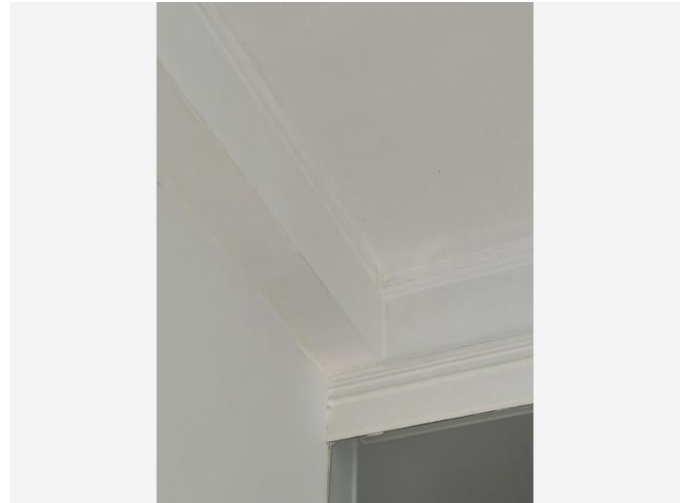
## Fiche 5: 2. pleisterwerk plafond

### Conclusie

Geen asbest

| # | Type | Referentie | Resultaat |
|---|---|---|---|
| 5.1 | Mengmonster | mm02 | Geen asbest |

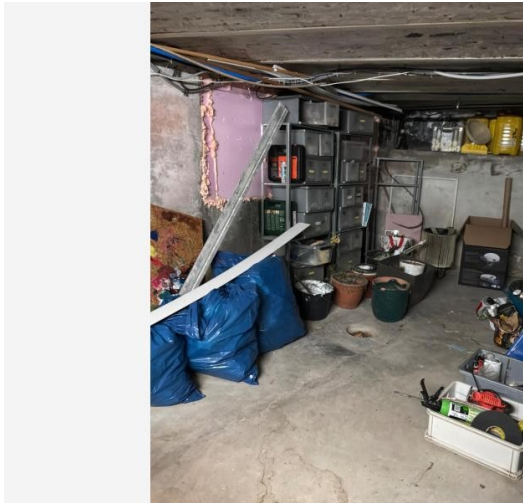
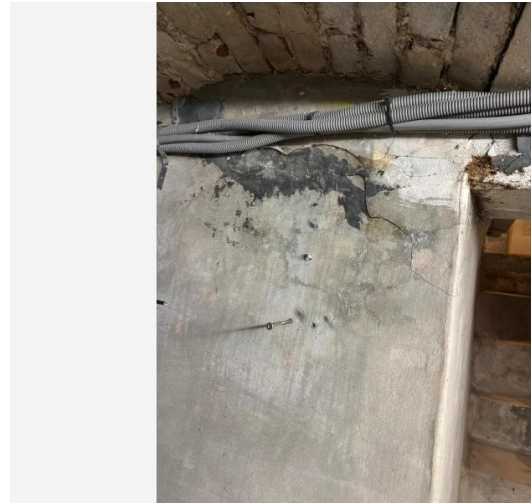
## Fiche 6: 94. cementering wand

Geen asbest

| # | Type | Referentie | Resultaat |
|---|---|---|---|
| 6.1 | Mengmonster | Mm3 | Geen asbest |

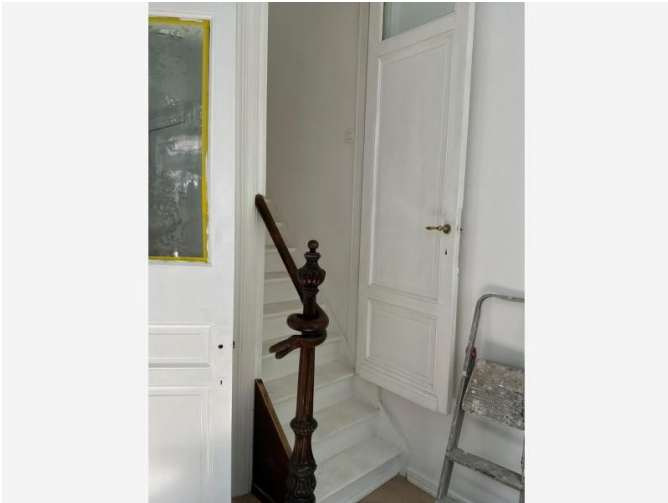
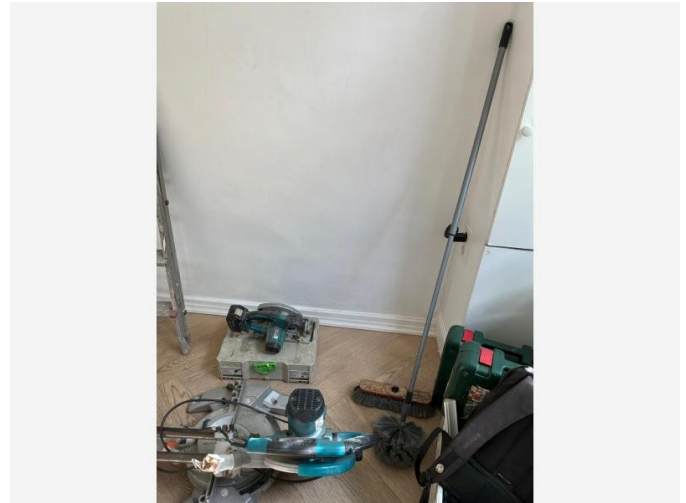
## Fiche 7: 1. pleisterwerk wanden

Geen asbest

| # | Type | Referentie | Resultaat |
|---|---|---|---|
| 7.1 | Mengmonster | mm01 | Geen asbest |

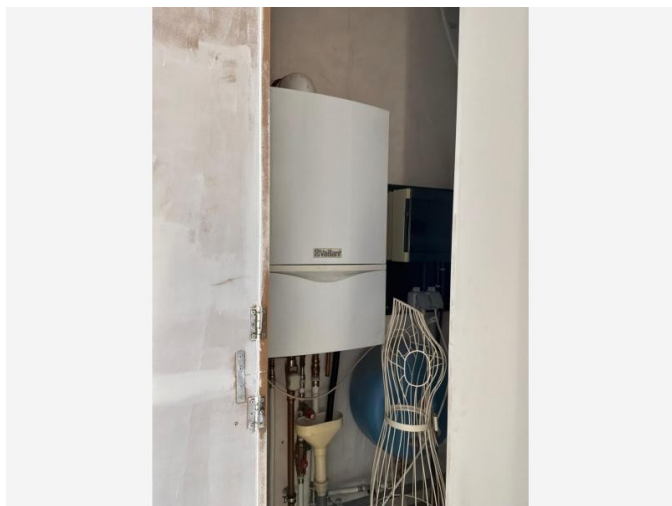
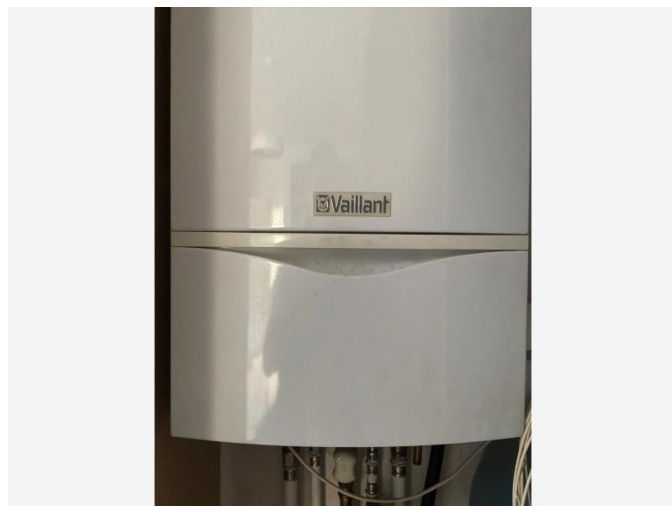
### Fiche 8: 7. Ketel: Geen asbest verdachte pakkingen waarneembaar

| Beschrijving | Notitie | Terug te vinden op plannen |
|---|---|---|
| Fiche 8: 7. Ketel: Geen asbest verdachte pakkingen waarneembaar | Aan de ketel zijn geen asbest verdachte pakkingen waar te nemen. Indien de ketel een bouwjaar van voor 2001 heeft kunnen er zich mogelijks binnen in de ketel nog asbest verdachte pakkingen bevinden. | Plan 1.2: Hoofdgebouw plan gvl |

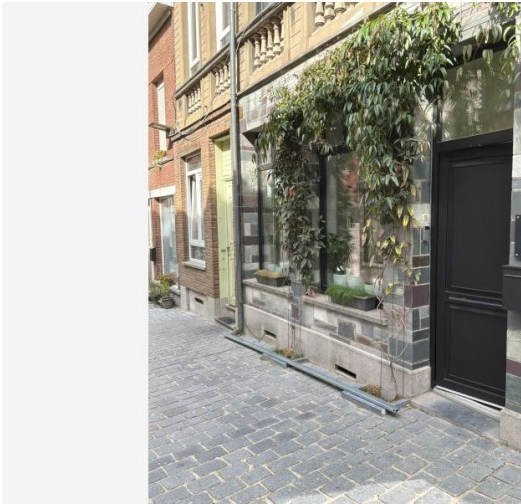
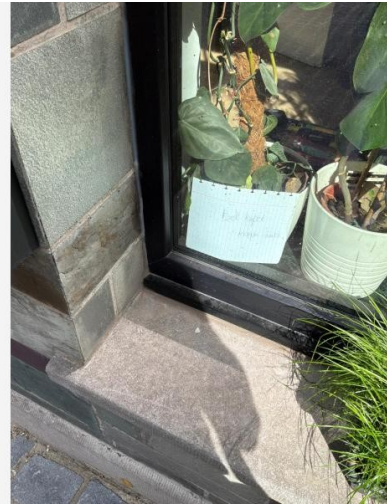
## Fiche 9: 4. mastiek type: niet asbest verdacht

| Beschrijving | Notitie | Terug te vinden op plannen |
|---|---|---|
| Fiche 9: 4. mastiek type: niet asbest verdacht | Aanwezig in alle ramen, buiten de andere aangeduide types.<br><br>Dit type mastiek is niet asbest verdacht | - |

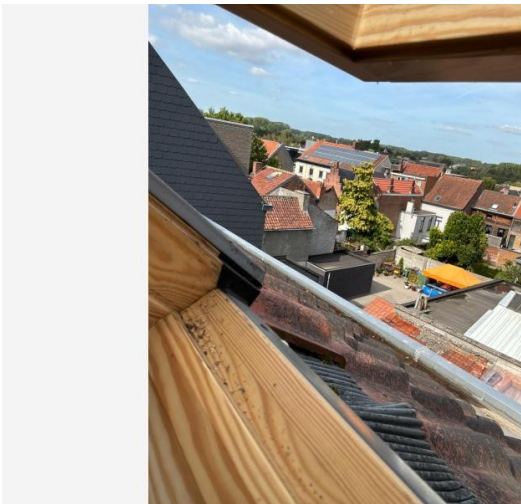
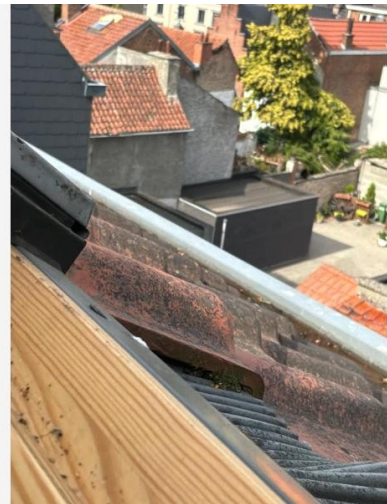
## Fiche 10: 3. Dak type: niet asbest verdacht

| Beschrijving | Notitie | Terug te vinden op plannen |
|---|---|---|
| Fiche 10: 3. Dak type: niet asbest verdacht | Dit dak type is niet asbest verdacht. | Plan 1.4: Hoofdgebouw plan 2e<br>Plan 1.5: Hoofdgebouw plan dak |

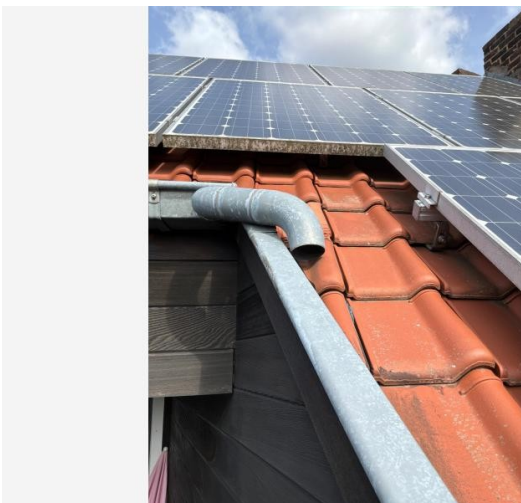
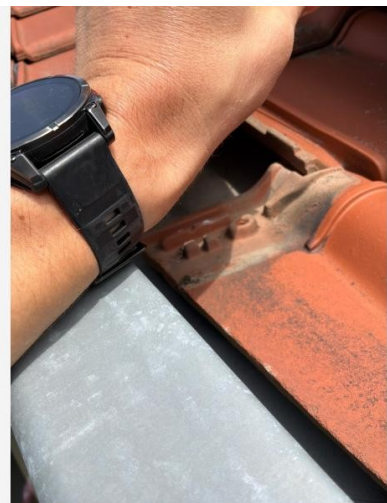
## Fiche 11: 92. Onderdak type: niet asbest verdacht

| Beschrijving | Notitie | Terug te vinden op plannen |
|---|---|---|
| Fiche 11: 92. Onderdak type: niet asbest verdacht | Dit onderdak type is niet asbest verdacht. (Deze zijn steekproefsgewijs vastgesteld en kunnen, indien de vastelling dit niet toeliet, geen uitspraak doen over het volledige onderdak. ) | Plan 1.5: Hoofdgebouw plan dak |

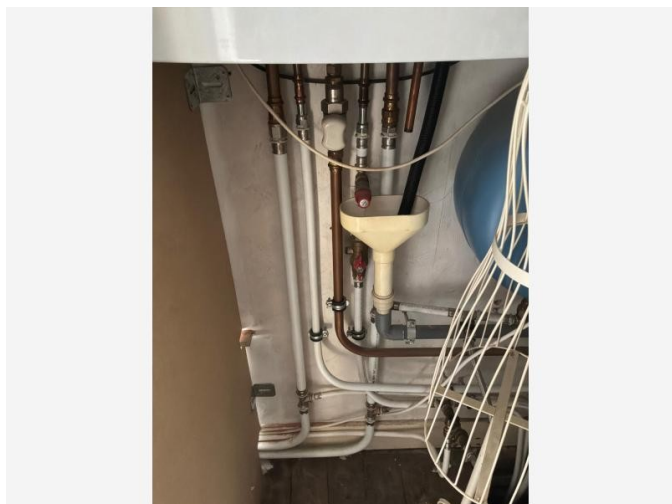
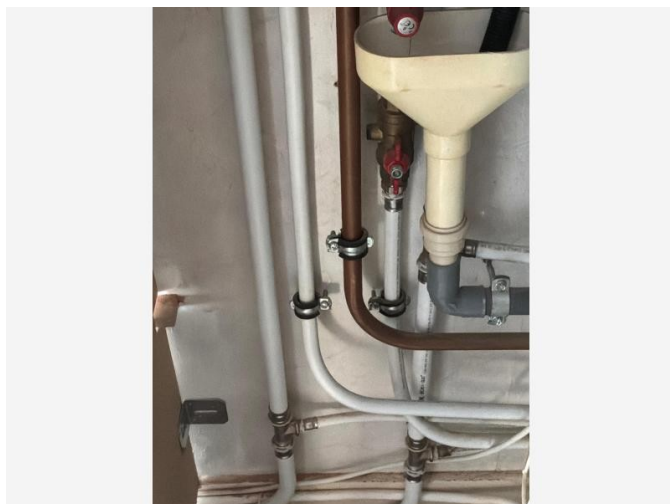
### Fiche 12: 8. buisisolatie verwarmingsbuizen: niet aanwezig

| Beschrijving | Notitie | Terug te vinden op plannen |
|---|---|---|
| Fiche 12: 8. buisisolatie verwarmingsbuizen: niet aanwezig | Deze toepassing is niet asbest verdacht. | Plan 1.4: Hoofdgebouw plan 2e |
