# Asbestinventarisatetest

Eedstraat 23, 9052 Gent

Attestnummer : 20260924-000268.001

Uitgegeven op : 24.09.2026

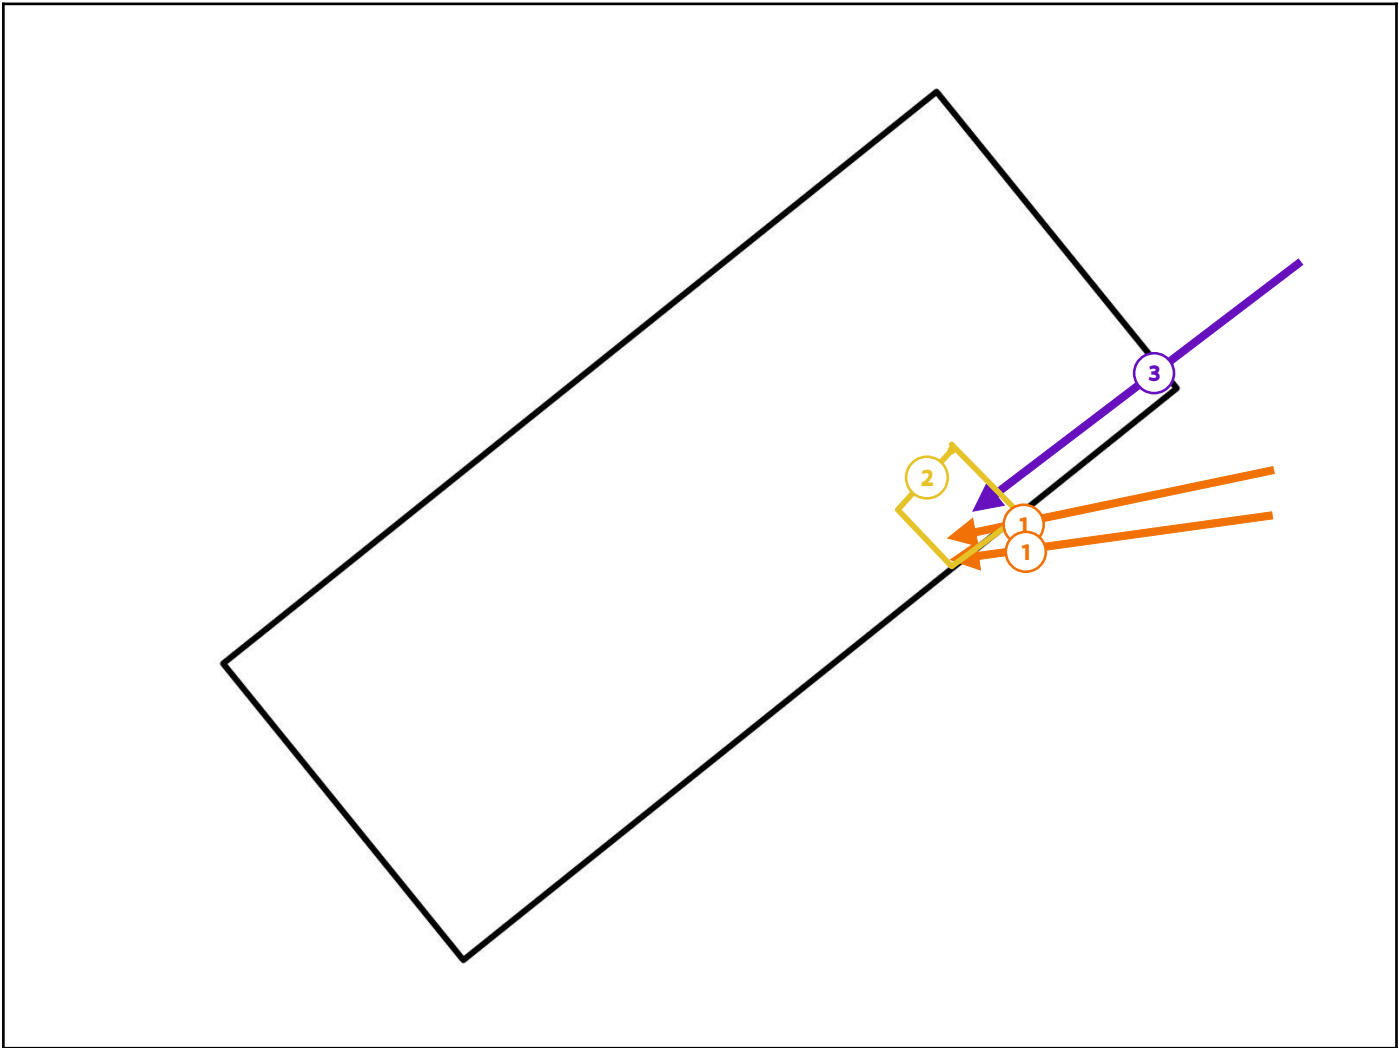
# Plan 1.10: Schema dakplan

| Beschrijving | Type | Actie |
|---|---|---|
| 1. Dak: Schouwpijp | Asbestmateriaal | Verwijderen |
| 2. Schouw: Roofing | Asbestmateriaal | Zorgvuldig beheren |
| 3. Beperking: schouw niet inspecteerbaar | Beperking | - |

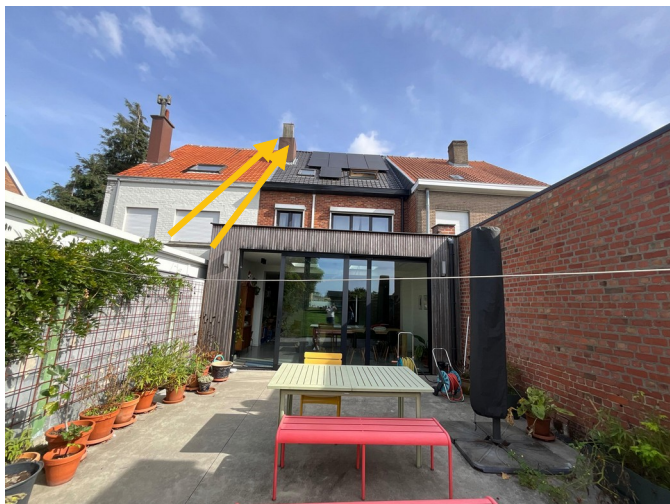
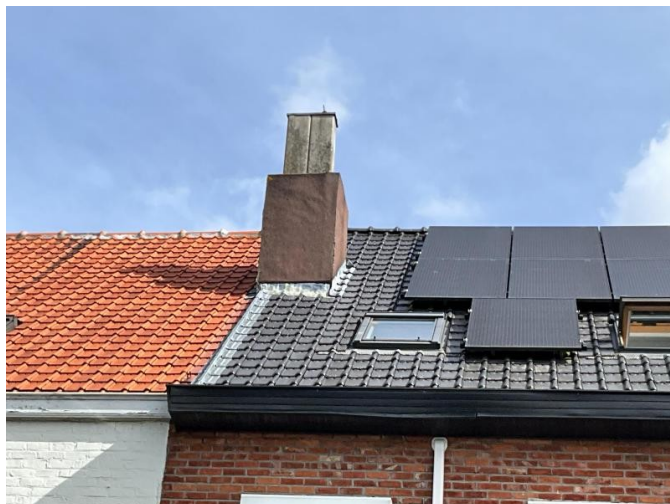
Het asbestmateriaal valt onder de mijlpaal van 2034.

| Eindbeoordeling materiaalarisico | Laag materiaalarisico en/of verlaagde kans op vezelvrijgave |

| Asbestsoort (vezeltype) | Crocidoliet aanwezig |
| Toestand van het materiaal | Licht beschadigd, licht verweerd. Intacte calciumsilicaatplaat of materiaal met categorie 3-gebondenheid |

| Beschrijving | Dak: Schouwpijp |
| Asbestmateriaal | Rookgaskanaal |

Verwijderen

- Zorg voor een veilig beheer. Vermijd het beschadigen van het asbestmateriaal. Controleer de toestand jaarlijks op wijzigingen.
- Voer bijkomende staalname(s) uit.

- Eenvoudige handelingen: mag via doe-het-zelf of door werknemer(s) met opleidingsattest eenvoudige handelingen  
Indien u dit als doe-het-zelver wenst te verwijderen dient u de nodige voorzorgsmaatregelen te nemen:  
Informeert u op voorhand bij uw plaatselijk recyclagepark welke maatregelen u kunt treffen voor een veilig transport en afgave of ophaling van de asbesttoepassing. De meeste recyclageparken hebben specifieke zakken en beschermkledij ter beschikking.

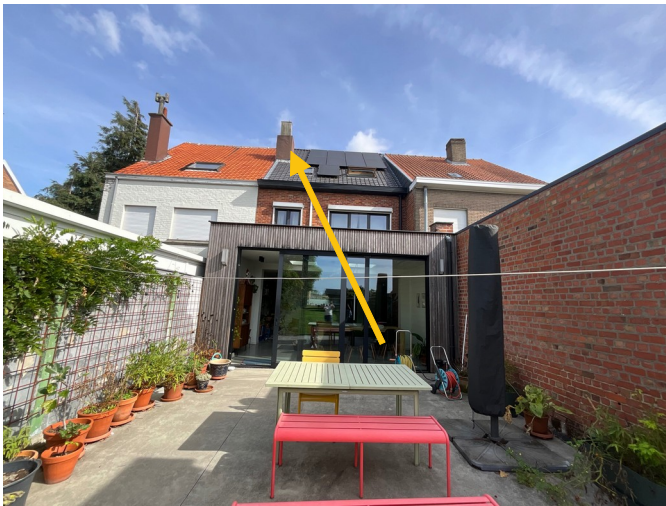
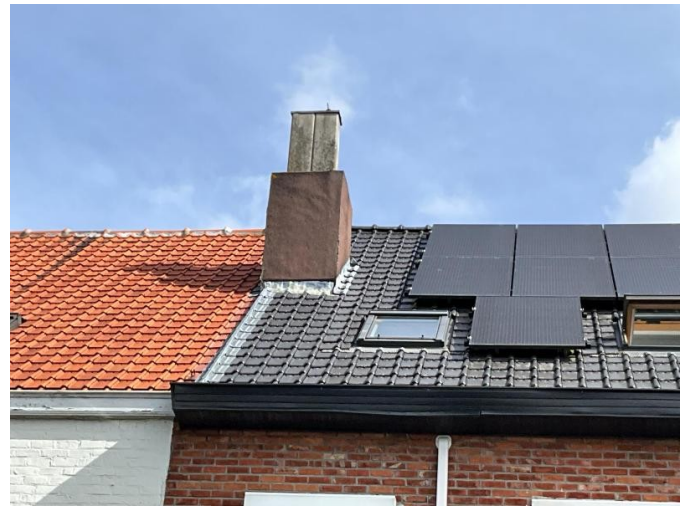
Het asbestmateriaal valt onder de mijlpaal van 2040.

| Eindbeoordeling materiaalarisico | Laag materiaalarisico en/of verlaagde kans op vezelvrijgave |

| Asbestsoort (vezeltype) | Alleen chrysotiel aanwezig |
| Toestand van het materiaal | Licht beschadigd, licht verweerd. Intacte calciumsilicaatplaat of materiaal met categorie 3-gebondenheid |

| Beschrijving | Schouw: Roofing |
| Opmerking | Daar de roofing rond de schouw niet bemonsterd kon worden, wordt deze volgens het inspectieprotocol als asbestverdacht geplaatst. |

Zorgvuldig beheren

- Zorg voor een veilig beheer. Vermijd het beschadigen van het asbestmateriaal. Controleer de toestand jaarlijks op wijzigingen.
- Voer bijkomende staalname(s) uit.

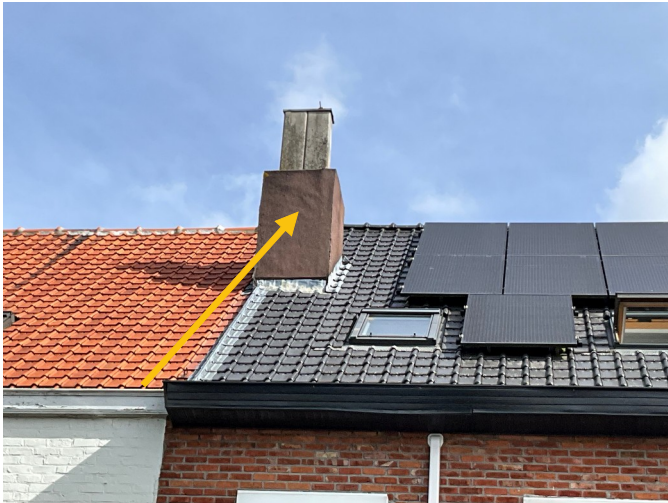
**Reden:** Het te onderzoeken materiaal situeert zich hoger dan 3,50 m te rekenen vanaf een veilige ondergrond

**Uitleg van de asbestdeskundige:** In de rookgaskanalen kunnen asbesthoudende stoepassingen verwerkt zijn. Dit kan echter niet worden geïnspecteerd. Bij sanering of renovatie wordt aangeraden om bij vaststelling dat er schouwpijpen zijn gebruikt, deze te laten onderzoeken op het al dan niet asbesthoudend karakter ervan.

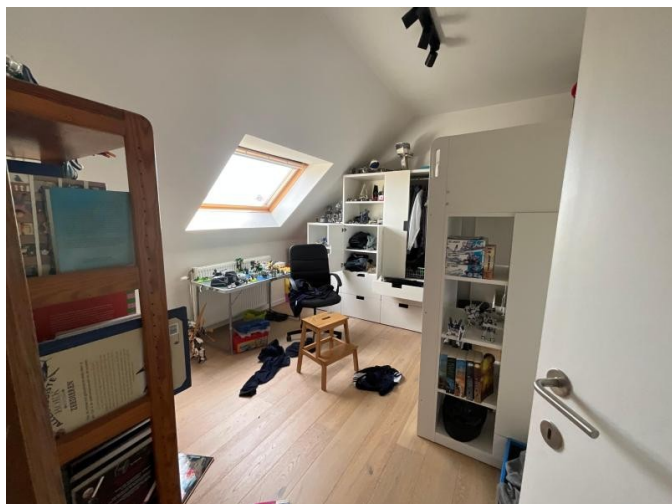
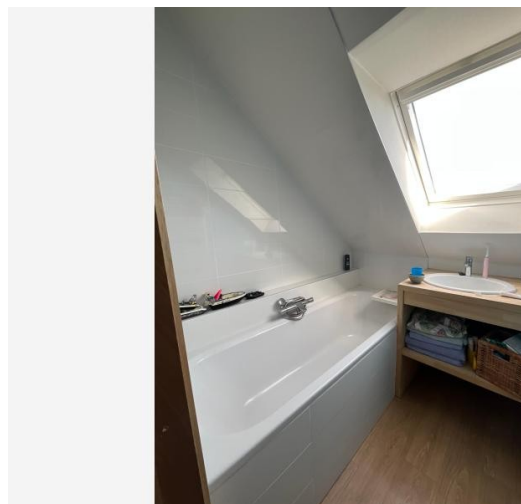
Verschillende plafonds bestaan uit gipskartonbeplating. Binnen het kader van een niet-destructief onderzoek konden de achterliggende lagen niet worden geanalyseerd. Enkel door deze te verwijderen of door een destructief onderzoek kunnen de achterliggende lagen geanalyseerd worden. De smeerlagen tussen de gipskartonplaten konden niet worden vastgesteld, en dienen bij sanering bemonsterd te worden ingeval er twijfel is dat ze aangebracht zijn voor 2001. Bij vernieuwing van deze binnenschil wordt aanbevolen om nieuw monsternamen te laten nemen.

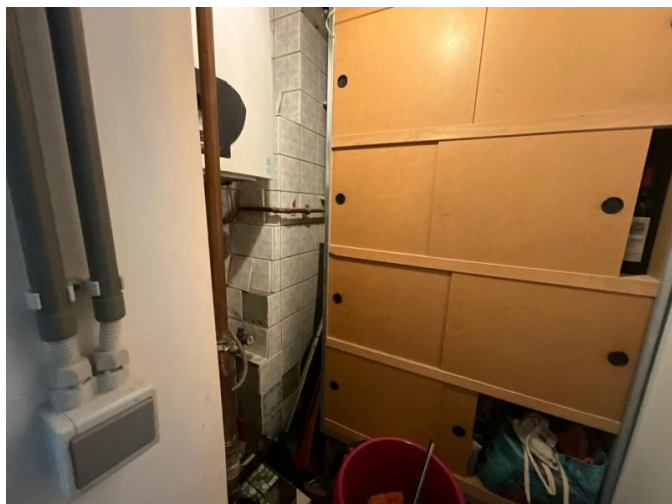
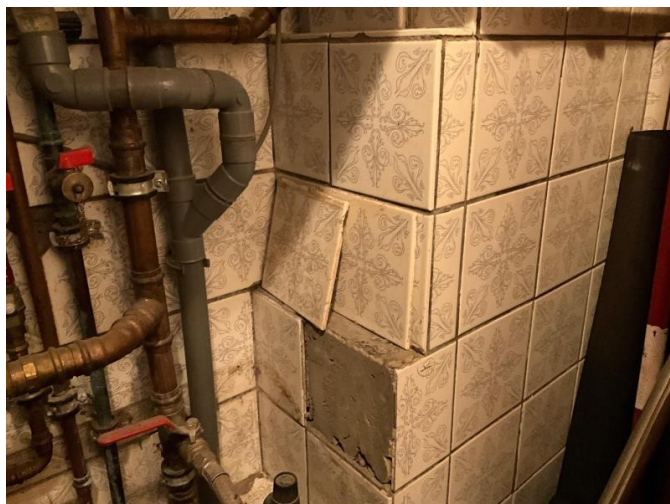
Achter de tegels kan asbesthoudende lijm gebruikt zijn welke zonder destructief onderzoek niet kan worden vastgesteld. Bij sloop of grondige werken en bij het (plaatselijk) verwijderen van deze tegels wordt aangeraden steeds bijkomende stalen te laten nemen van de lijm indien deze wordt aangetroffen.

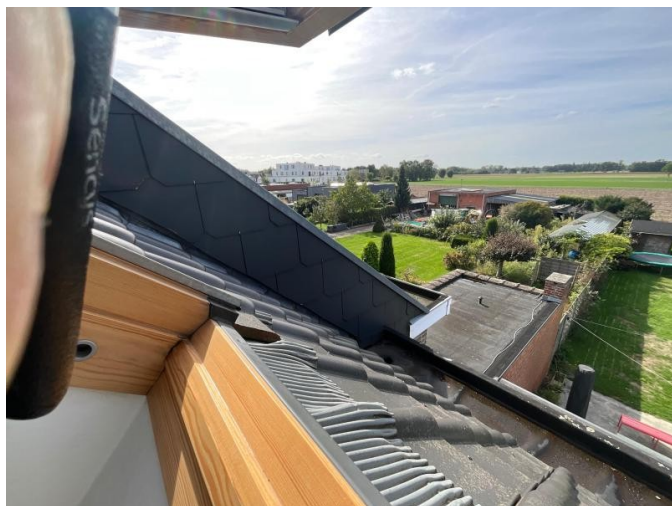
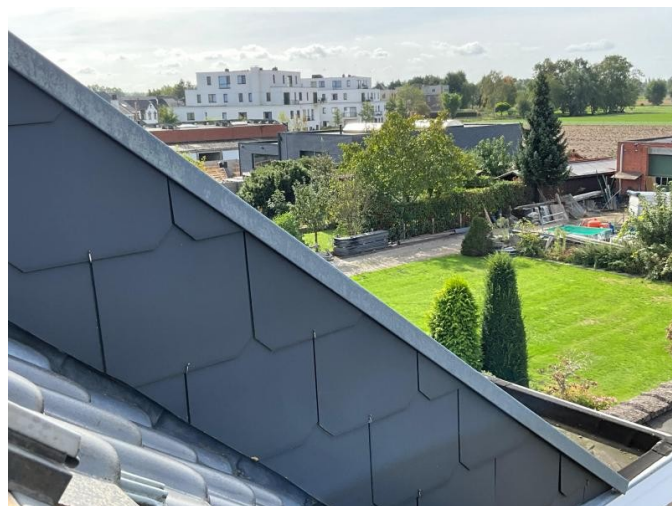
Aan de wachtgevel ter hoogte van 2de verdieping zijn er leien bevestigd. Daar deze behoren tot een andere eigenaar, vallen deze buiten de scope van de inspectie.

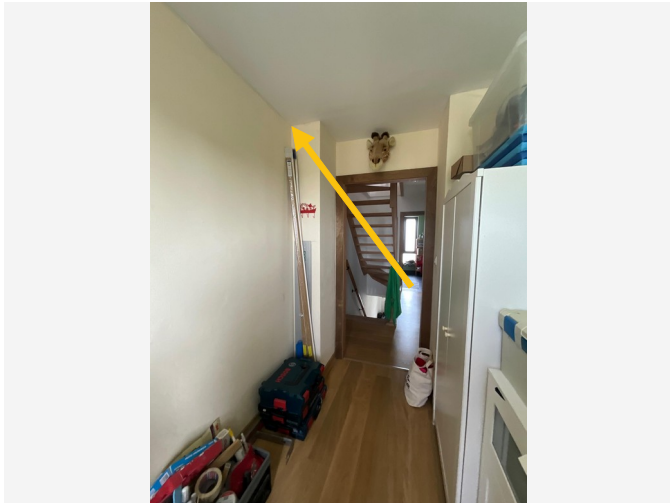
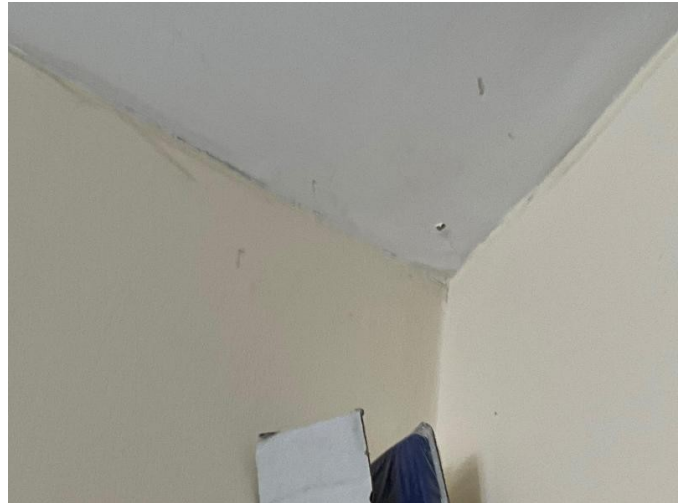
## Fiche 7: Plafonds: pleisterwerk

Geen asbest

| Opmerking | <p>De hoeveelheid is een benadering op basis van opmetingen ter plaatse. Hieraan kunnen evenwel geen rechten worden ontleend.</p> <p>In de stookruimte kon er geen staal worden genomen.</p> |
