# Asbestinventarisatetest

Klaprozenhof 12, 1933 Zaventem

Attestnummer : **20260912-000078.000**

Uitgegeven op : **12.09.2026**

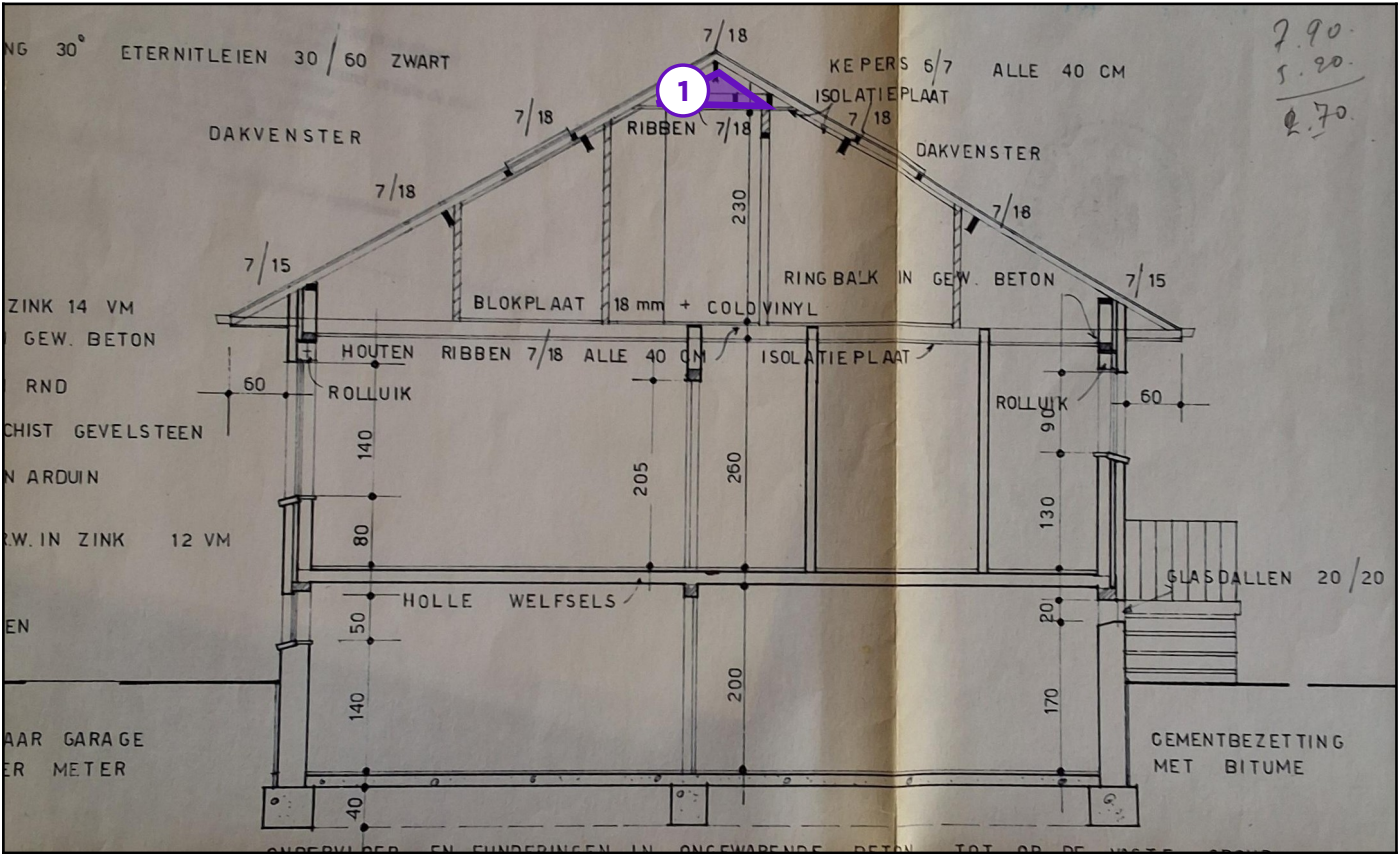
# Plan 1.8: Doorsnede

| Beschrijving | Type | Actie |
|---|---|---|
| 1. Zolder (niet-toegankelijk) | Beperking | - |

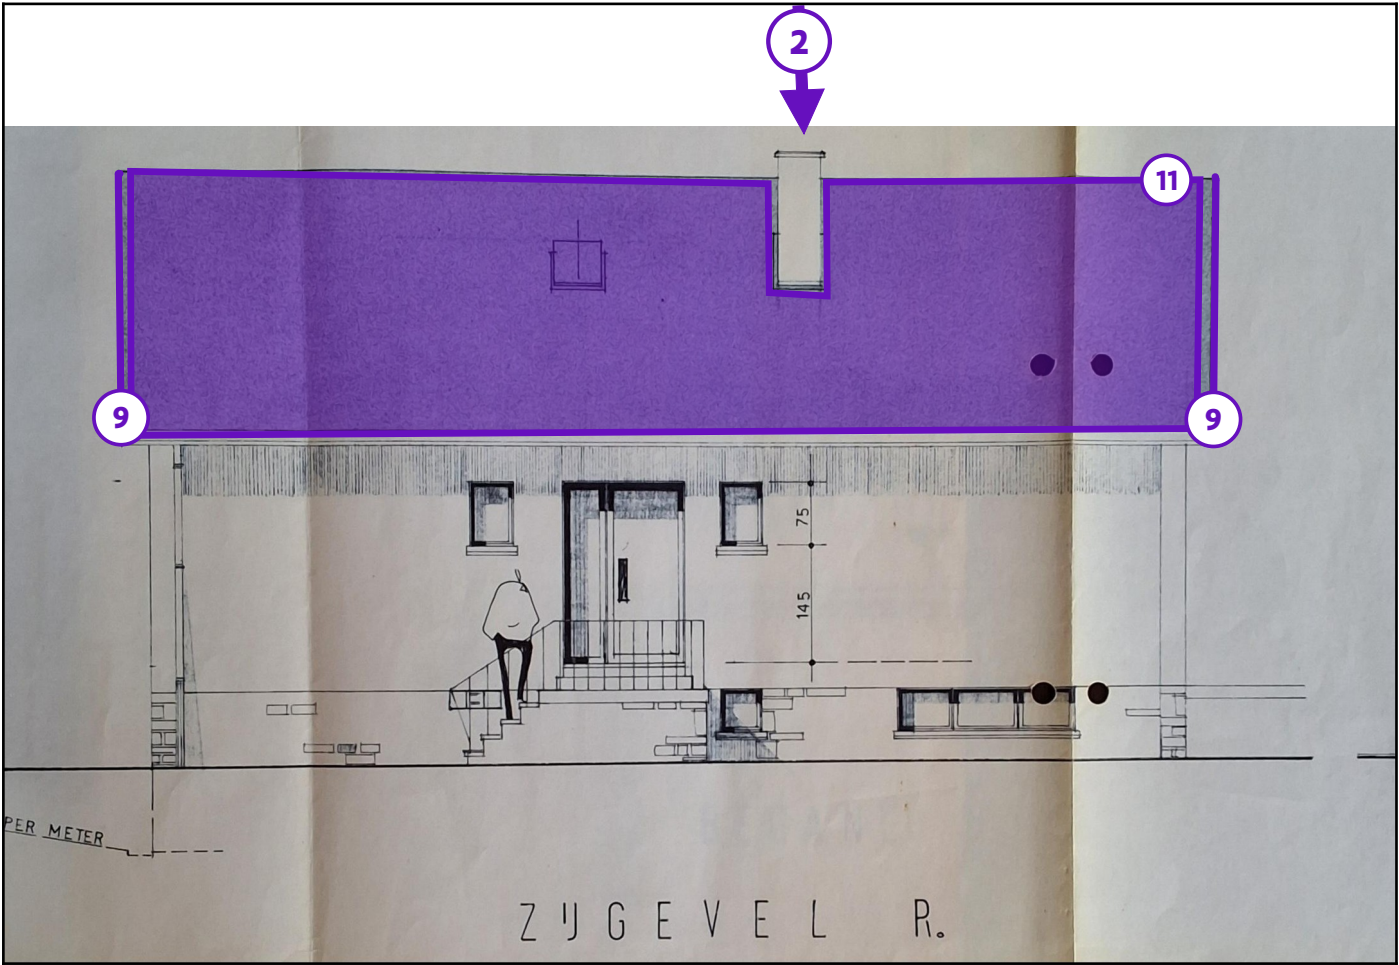
# Plan 1.10: Zijgevel rechts

| Beschrijving | Type | Actie |
|---|---|---|
| 2. Schouw | Beperking | - |

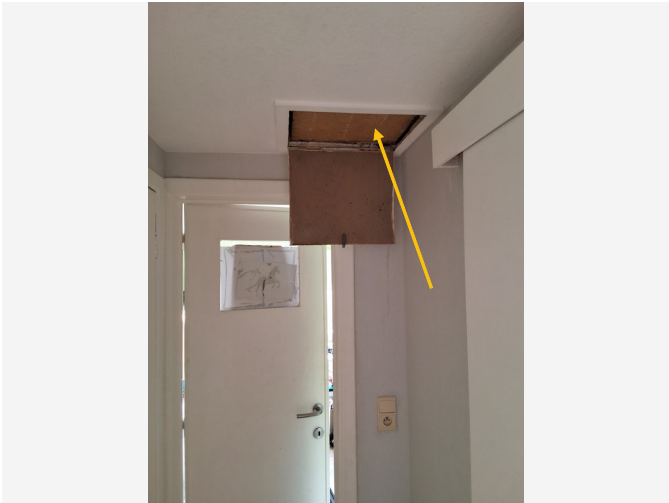
*Situeringsfoto*

**Reden:** Slotvaste toegangspoort, -deur of -luik

**Uitleg van de asbestdeskundige:** Luik is afgesloten met een vastgehechte plank. Zolder is niet-inspecteerbaar.

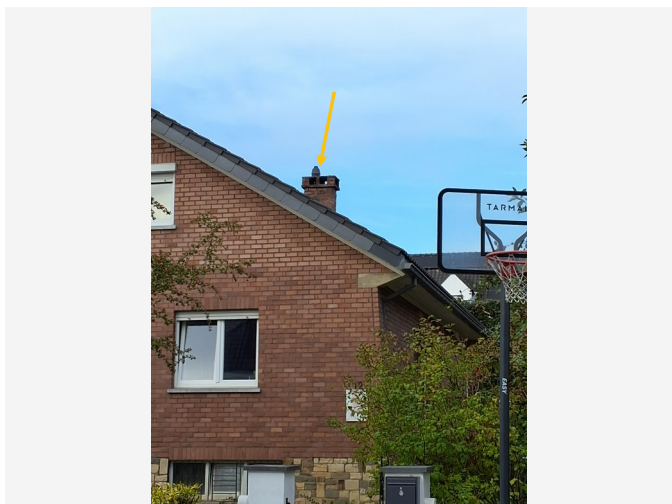
*Situeringsfoto*

**Reden:** Het te onderzoeken materiaal situeert zich hoger dan 3,50 m te rekenen vanaf een veilige ondergrond

**Uitleg van de asbestdeskundige:** De schouw bevat binnenin mogelijk een asbestcement rookgaskanaal. Laat dit onderzoeken bij eventuele werken.

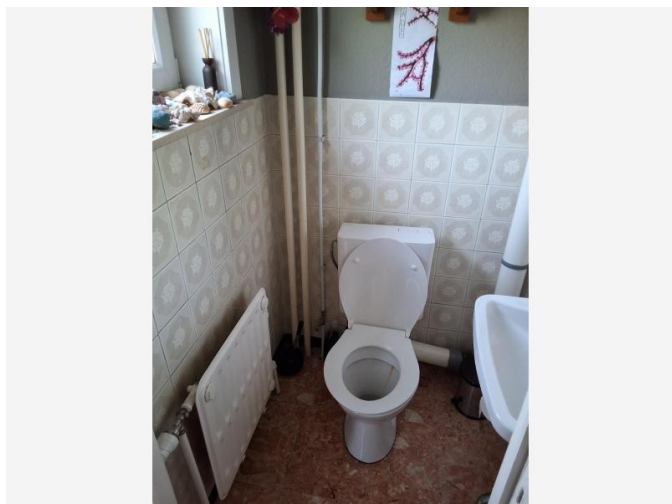
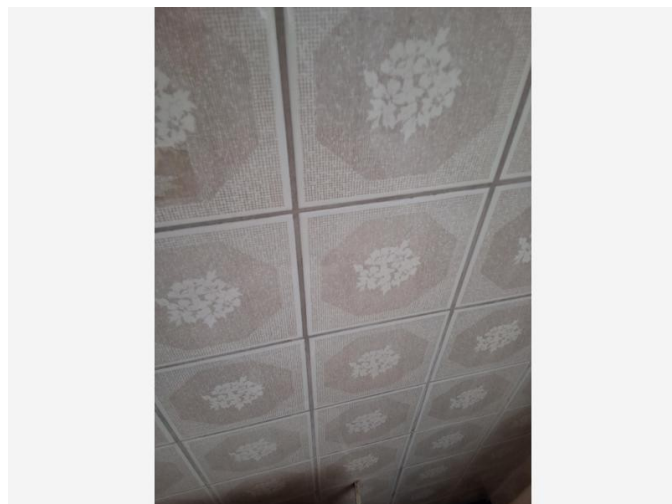
Binnenwanden afgewerkt met een intacte laag faiencetegels zonder zichtbare beschadigingen. Inspectie van de onderliggende lijmlaag is niet mogelijk zonder uitbreiding naar een destructief onderzoek.

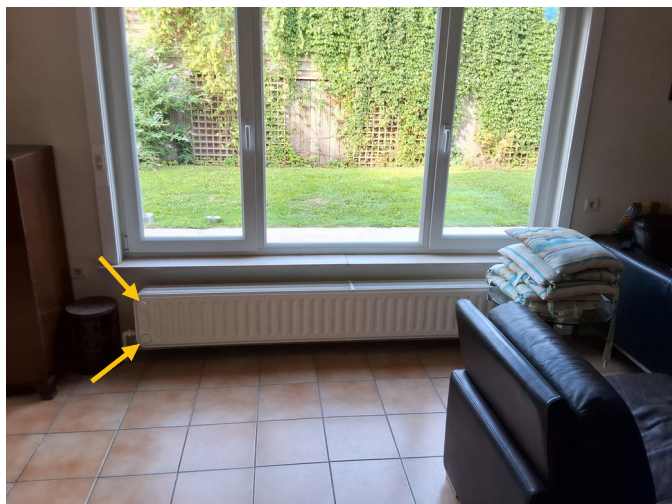
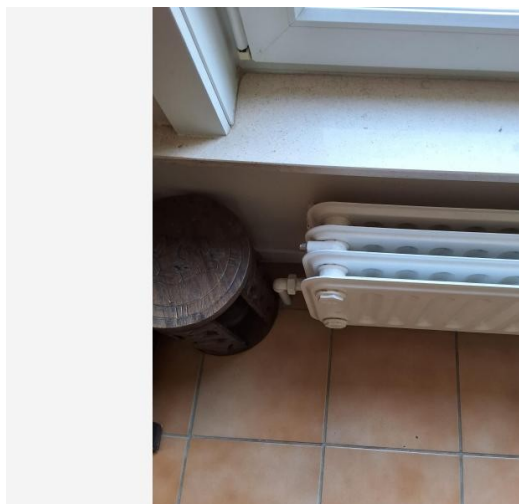
De radiatoren bevatten mogelijk asbesthoudende pakkingen en/of elementen. Laat ze onderzoeken bij onderhoud of vervanging.

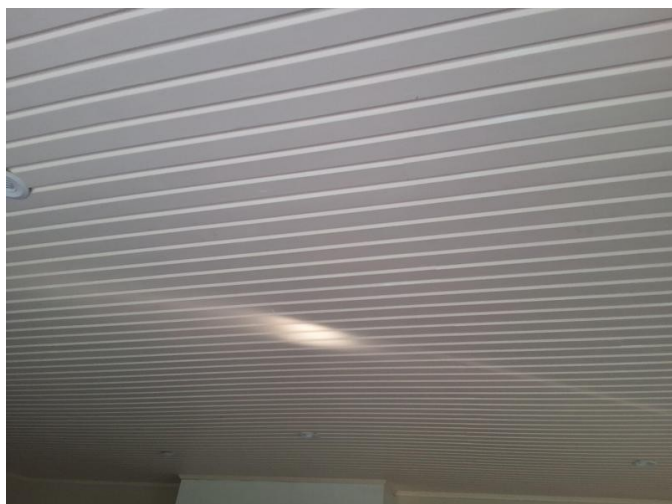
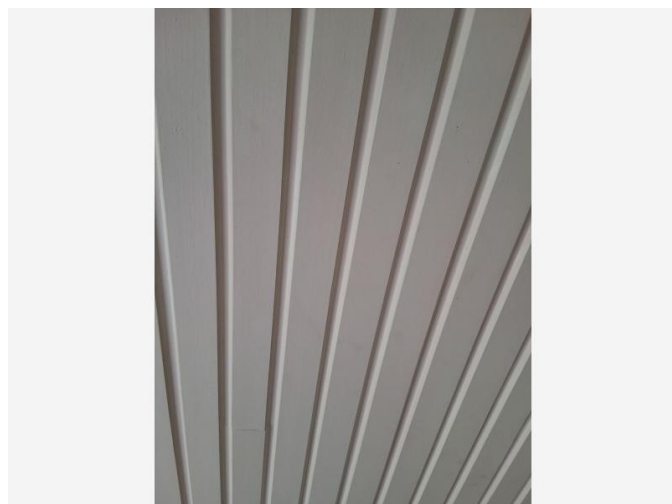
## Fiche 5: Plafonds bedekt met voorzetpanelen (niet-asbestverdacht)

De plafonds werden afgewerkt met niet-asbestverdachte voorzetpanelen die inspectie van de bedekte structuur (opbouw, pleisterwerk) verhinderen.

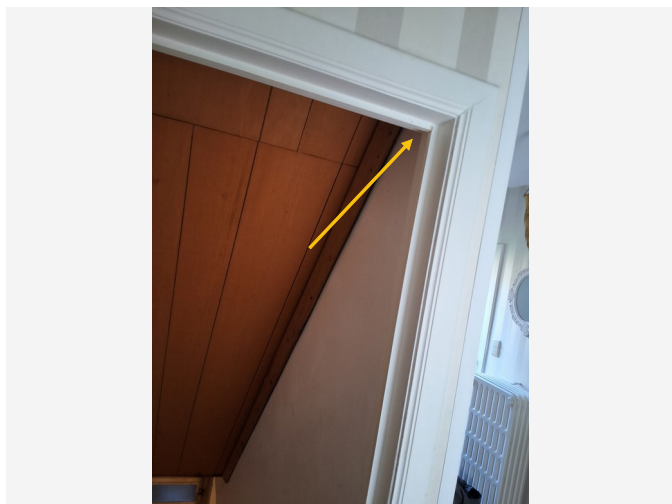
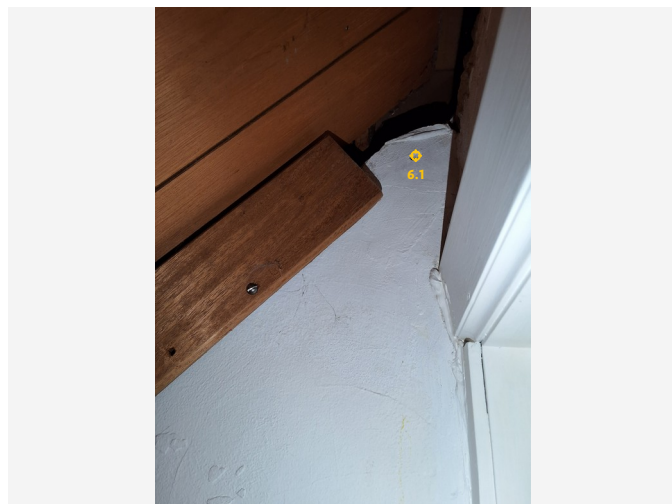
## Fiche 6: Pleisterwerk wanden

Geen asbest

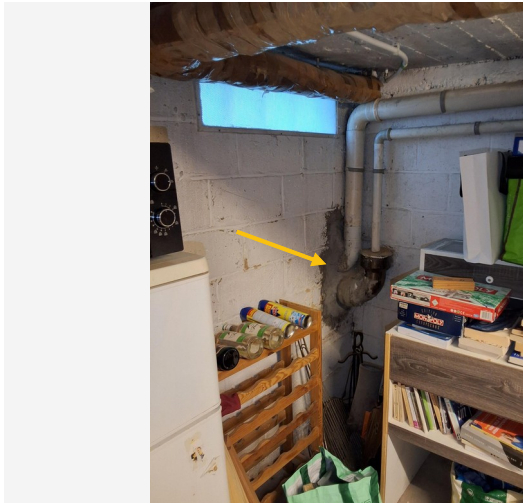
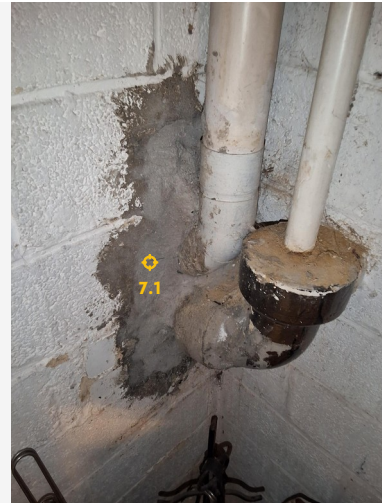
## Fiche 7: Hydraulisch cement

Geen asbest
