# Asbestinventarisatetest

11806F1427/00S000

Attestnummer : 20260728-000379.000

# Zone 1: Hoofdgebouw

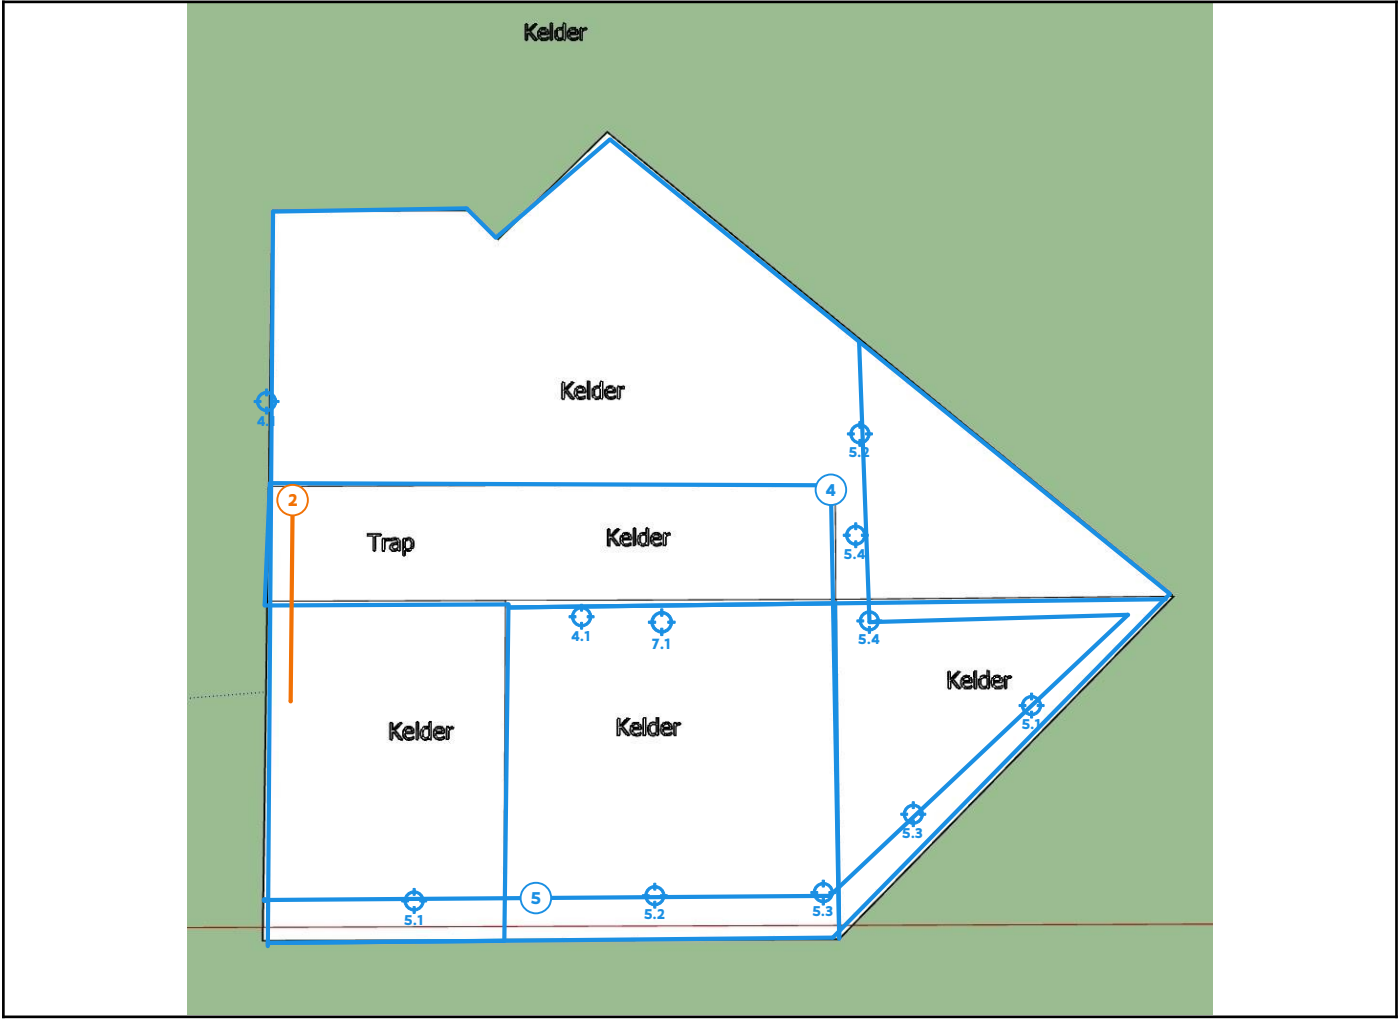
# Plan 1.1: Kelder

| Beschrijving | Type | Actie |
|---|---|---|
| 2. Buis | Asbestmateriaal | Verwijderen |

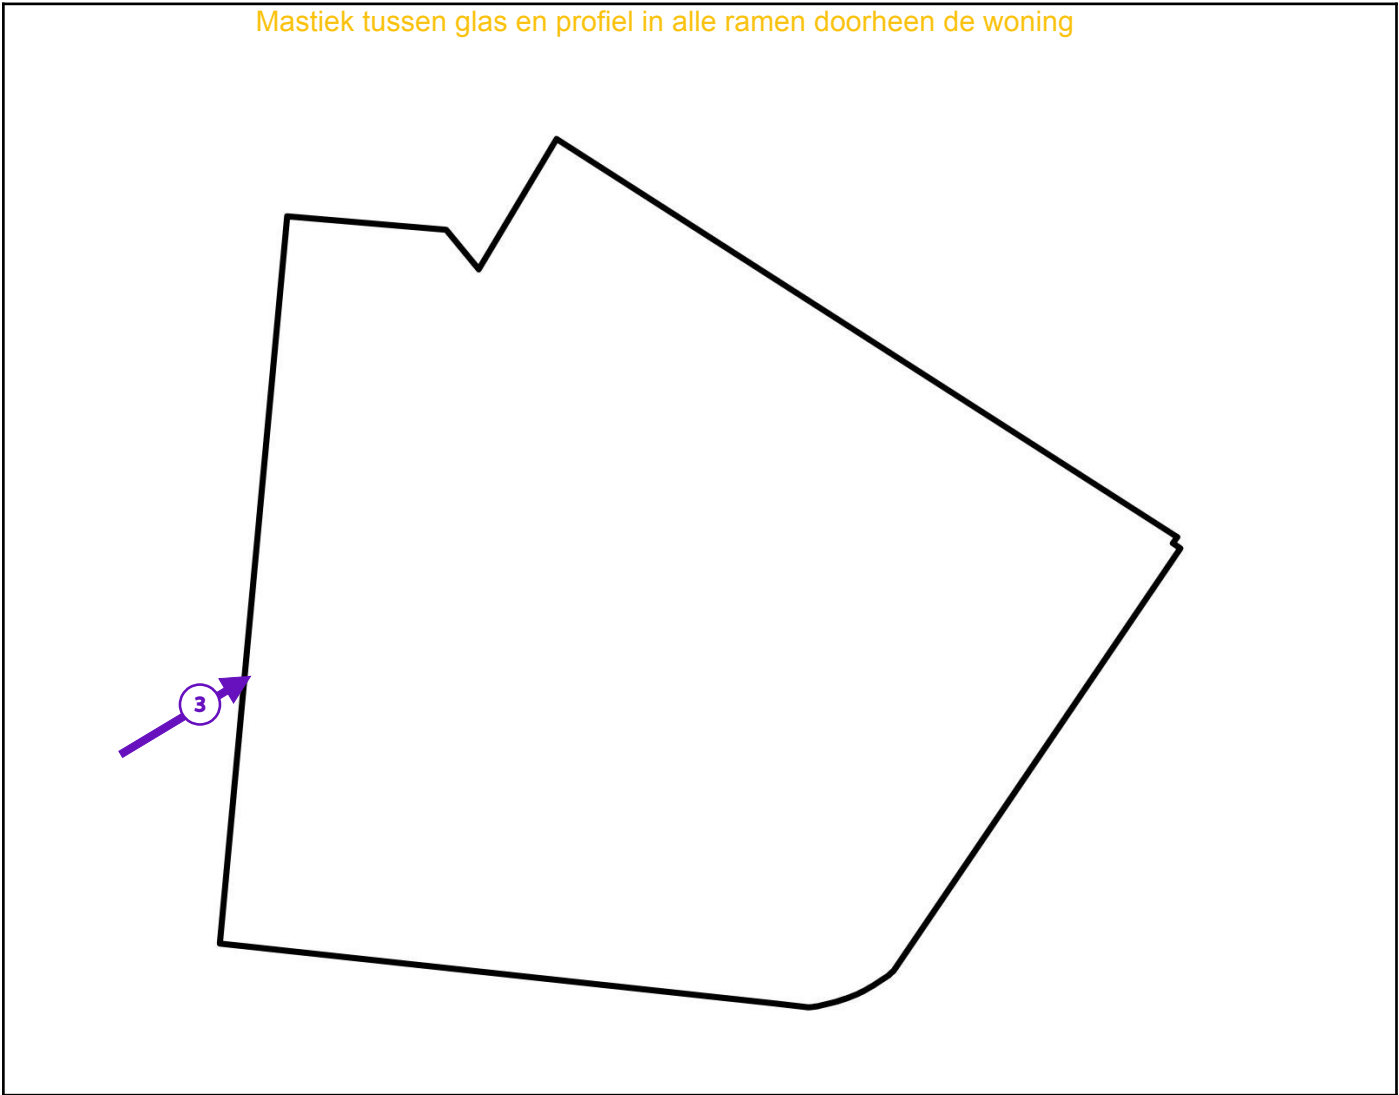
# Plan 1.5: Dakplan

| Beschrijving | Type | Actie |
|---|---|---|
| 1. Mastiek tussen glas en profiel | Asbestmateriaal | Verwijderen |
| 3. Inhoud schouw | Beperking | - |

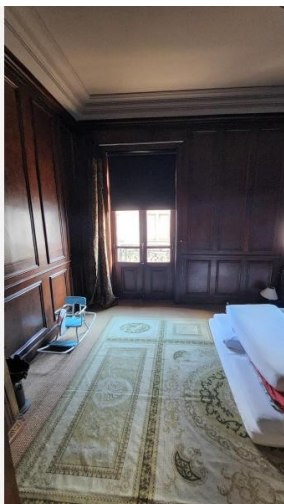
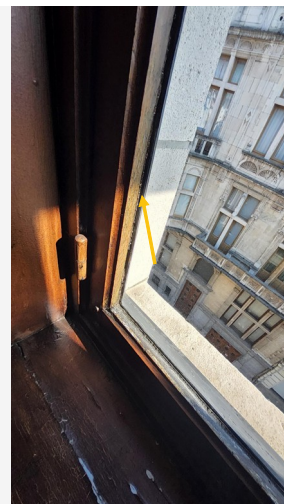
Overzichtsfoto

Detailfoto

| Eindbeoordeling materiaalrisico | Verhoogd materiaalrisico en/of verhoogde kans op vezelvrijgave |

| Asbestsoort (vezeltype) | Amfibool aanwezig, uitgezonderd crocidoliet |
| Asbestconcentratie | Laag (< 50%) |
| Toestand van het materiaal | Matig beschadigd, matig verweerd |

| Beschrijving | Mastiek tussen glas en profiel |
| Asbestmateriaal | In-situ afwerkingslagen - Pasta, stopverf, voegsel, stopsel, vulsel, mastiek, kitten, ... |
| Hoeveelheid (lengte - aantal) | <ul style="list-style-type: none"><li>• 1,00 m - 30 stuks</li></ul> |
| Opmerking | Alle ramen in de woning zijn enkel glas, deze hebben allemaal mastiek tussen het glas en het profiel |

Verwijderen

- Zorg voor een veilig beheer. Vermijd het beschadigen van het asbestmateriaal. Controleer de toestand jaarlijks op wijzigingen.
- Scherm in afwachting van verwijdering het asbestmateriaal af van luchtstromingen en verstoring: bijvoorbeeld door het te verpakken, te fixeren, af te dekken, signalisatie - afbakening aan te brengen, ...

- Eenvoudige handelingen: mag via doe-het-zelf of door werknemer(s) met opleidingsattest eenvoudige handelingen  
Eenvoudige handelingen: mag via doe-het-zelf of door werknemer(s) met opleidingsattest eenvoudige handelingen De toepassingen zijn eenvoudig bereikbaar en kunnen zelf verwijderd worden.  
Verwijderingsinstructies: De toepassingen dienen in hun geheel verwijderd te worden, zonder ze te breken, om vezelverspreiding te voorkomen. Bevochtig en fixeer de leien grondig voordat je ze verwijderd. Gebruik traagdraaiend gereedschap om schade of breuk van de toepassing te voorkomen. Indien nodig, gebruik een hoogtewerker om veilig te werken op hoogte. Benodigde persoonlijke beschermingsmiddelen (PBMs): FFP3-mondmasker Handschoenen Wegwerpoverall (Type 6) Veiligheidsschoenen Afvoer: De toepassing moeten dubbel verpakt worden en afgevoerd naar een erkende asbestafvalverwerker. Dit kan eventueel in een container met daarin een asbestzak om ze afvoer veilig te stellen. Voor meer info:

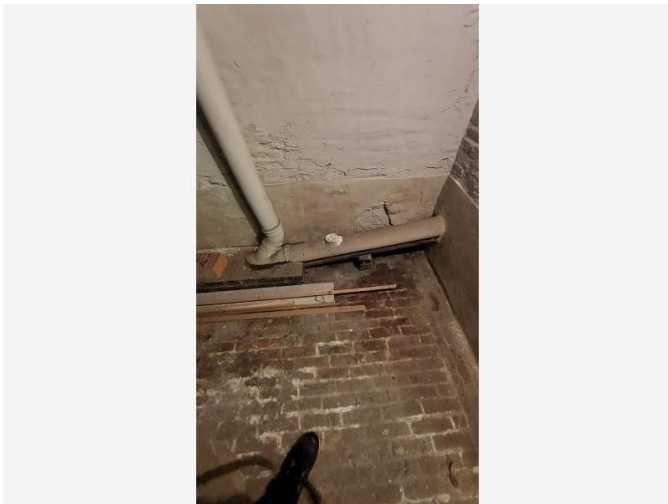
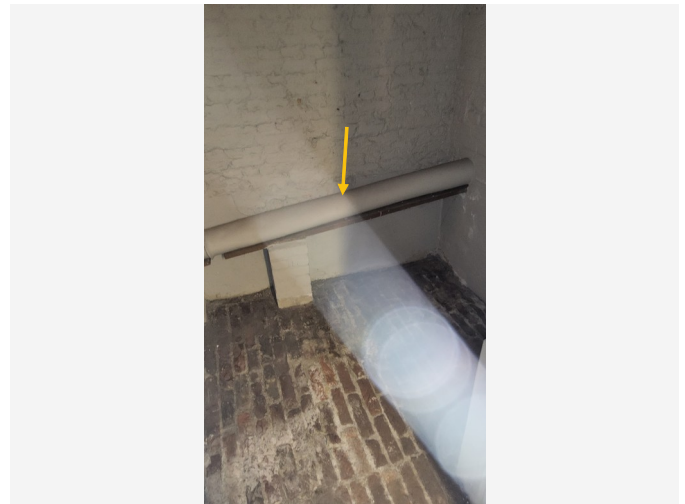
Overzichtsfoto

Detailfoto

| Eindbeoordeling materiaalrisico | Verhoogd materiaalrisico en/of verhoogde kans op vezelvrijgave |

| Asbestsoort (vezeltype) | Crocidoliet aanwezig |
| Toestand van het materiaal | Licht beschadigd, licht verweerd. Intacte calciumsilicaatplaat of materiaal met categorie 3-gebondenheid |

| Beschrijving | Buis |
| Asbestmateriaal | Buis, koker, leiding, pijp, doorvoer |
| Hoeveelheid (lengte - omtrek - dikte - aantal) | <ul style="list-style-type: none"><li>• 5,00 m - 30,00 cm - 3,00 cm - 1 stuk</li></ul> |

Verwijderen

- Zorg voor een veilig beheer. Vermijd het beschadigen van het asbestmateriaal. Controleer de toestand jaarlijks op wijzigingen.
- Scherm in afwachting van verwijdering het asbestmateriaal af van luchtstromingen en verstoring: bijvoorbeeld door het te verpakken, te fixeren, af te dekken, signalisatie - afbakening aan te brengen, ...
- Voer bijkomende staalname(s) uit.

- Eenvoudige handelingen: enkel door erkend asbestverwijderaar  
Eenvoudige handelingen: enkel door erkend asbestverwijderaar

Methodiek verwijdering Eenvoudige handelingen: enkel door erkend asbestverwijderaar De toepassingen is niet eenvoudig bereikbaar en kan zelf niet verwijderd worden. Gezien de risico's en de benodigde voorzorgsmaatregelen, wordt het sterk aangeraden om de werkzaamheden te laten uitvoeren door een erkend asbestverwijderaar. Dit omdat de toepassing doorloopt doorheen de woningstructuur Verwijderingsinstructies: De toepassingen dienen in hun geheel verwijderd te worden, zonder ze te breken, om vezelverspreiding te voorkomen. Bevochtig en fixeert de leien grondig voordat je ze verwijdert. Gebruik traag draaiend gereedschap om schade of breuk van de toepassing te voorkomen. Indien nodig, gebruik een

hoogtewerker om veilig te werken op hoogte. Benodigde persoonlijke beschermingsmiddelen (PBMs): FFP3-mondmasker Handschoenen Wegwerpoverall (Type 6) Veiligheidsschoenen Afvoer: De toepassing moeten dubbel verpakt worden en afgevoerd naar een erkende asbestafvalverwerker. Dit kan eventueel in een container met daarin een asbestzak om de afvoer veilig te stellen. Voor meer info: <https://ovam.vlaanderen.be/wie-mag-wat-verwijderen> <https://ovam.vlaanderen.be/voorzorgsmaatregelen-bij-asbestverwijdering>

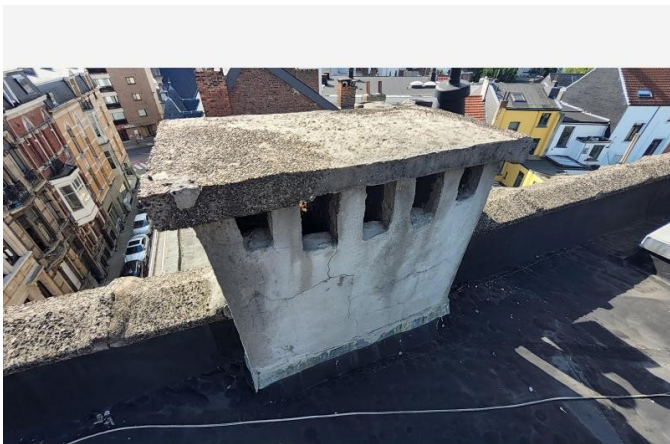
*Situeringsfoto*

**Reden:** Er is geen volledige risicobeoordeling mogelijk

**Uitleg van de asbestdeskundige:** De inhoud van de schouw kon niet volwaardig onderzocht worden. De schouw kon niet langs binnen over de volledige lengte onderzocht worden

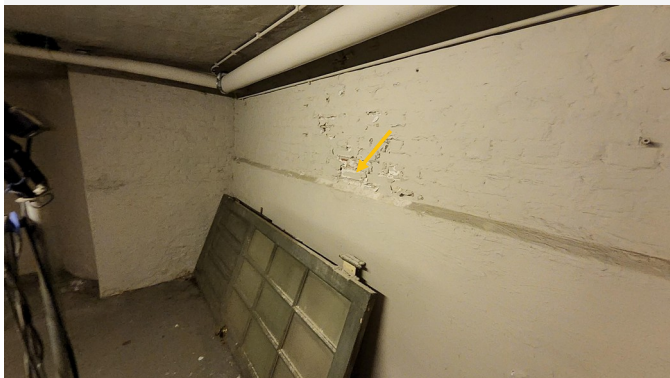
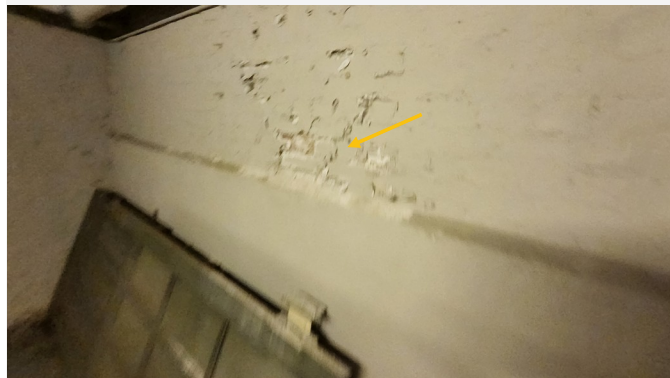
## Fiche 4: Cementering kelder

Overzichtsfoto

Detailfoto

Geen asbest

| # | Type | Referentie | Resultaat |
|---|---|---|---|
| 4.1 | Mengmonster | 176/26-AG5 | Geen asbest |

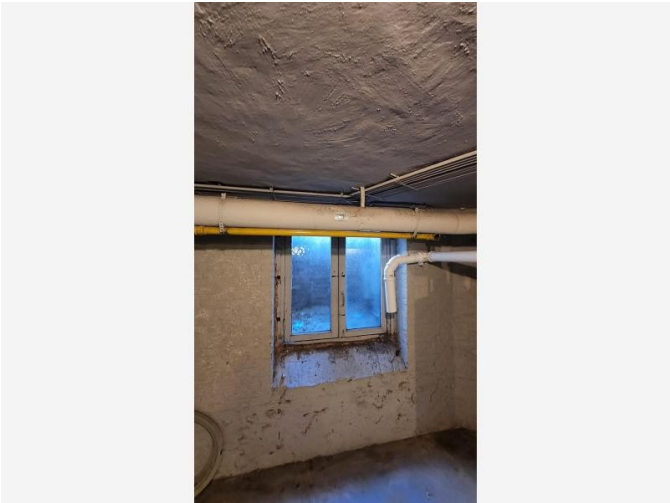
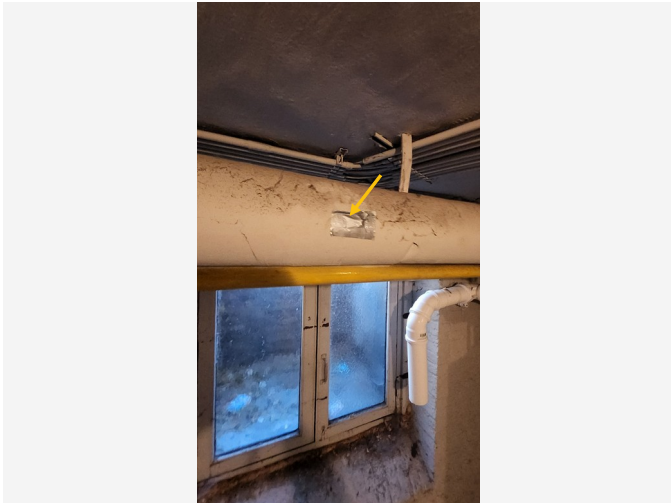
Overzichtsfoto

Detailfoto

Geen asbest

| # | Type | Referentie | Resultaat |
|---|---|---|---|
| 5.1 | Mengmonster | 17/6/26-AG1 (rechte stukken 1) | Geen asbest |
| 5.2 | Mengmonster | 17/6/26-AG2 (rechte stukken 2) | Geen asbest |
| 5.3 | Mengmonster | 17/6/26-AG3 (bochten 1) | Geen asbest |
| 5.4 | Mengmonster | 17/6/26-AG4 (bochten 2) | Geen asbest |

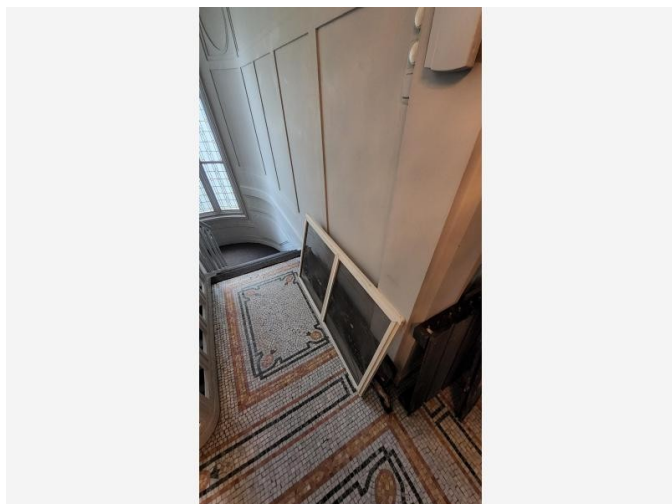
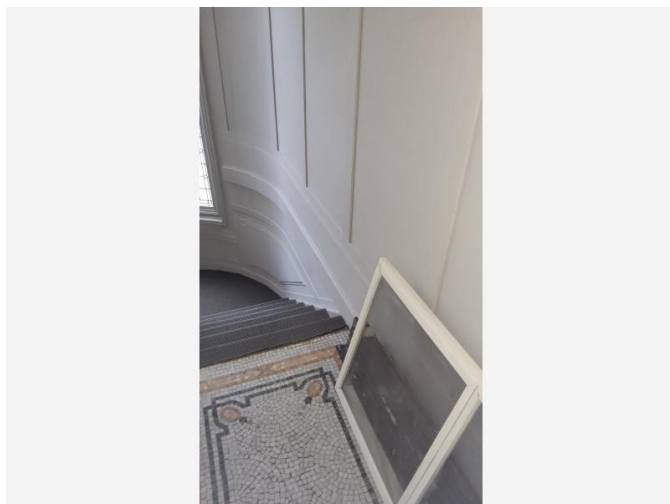
## Fiche 6: Pleisterwerk muren

Overzichtsfoto

Detailfoto

Geen asbest

| # | Type | Referentie | Resultaat |
|---|---|---|---|
| 6.1 | Mengmonster | 176/26-AG6 | Geen asbest |

| Opmerking | Staalname: hal, keuken en slaapkamer. Geen pleisterwerk bij cv installatie in de kelder. |

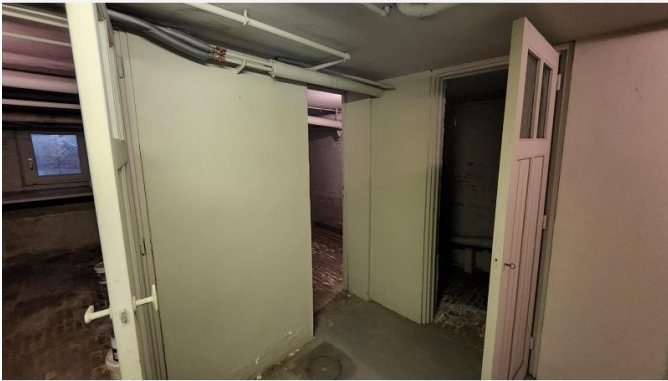
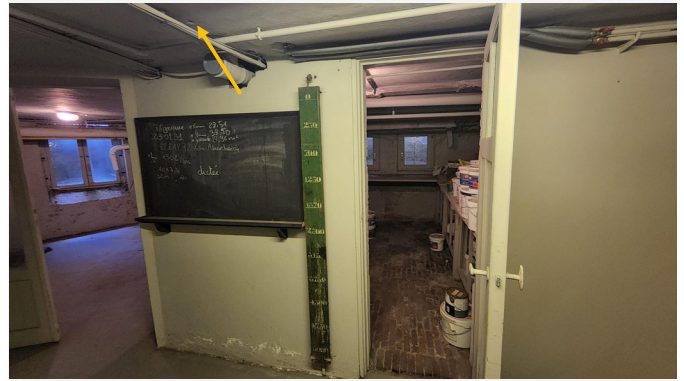
Overzichtsfoto

Detailfoto

Geen asbest

| # | Type | Referentie | Resultaat |
|---|---|---|---|
| 7.1 | Mengmonster | 17/6/26-AG7 | Geen asbest |

| Opmerking | Staalname: Keuken, slaapkamer en hal en bij cv installatie |

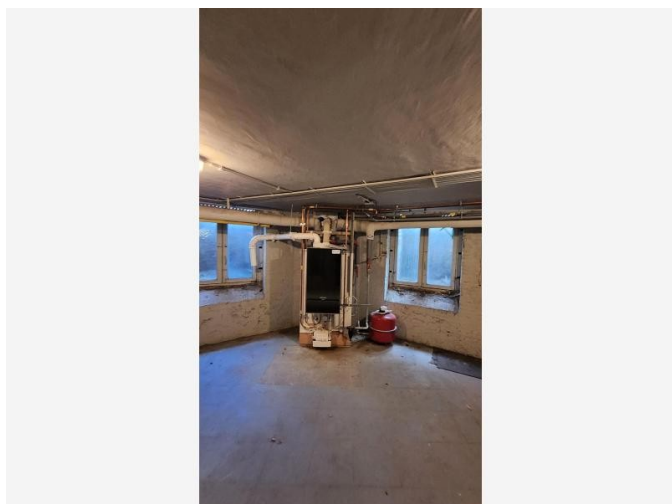
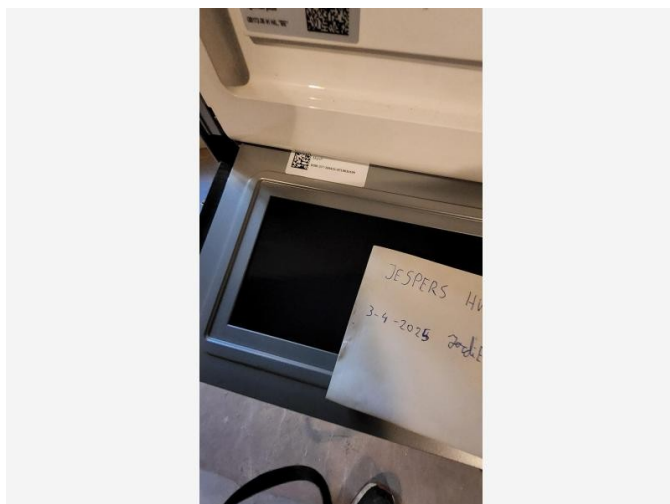
### Fiche 8: Recente cv installatie

Situeringfoto

Detailfoto

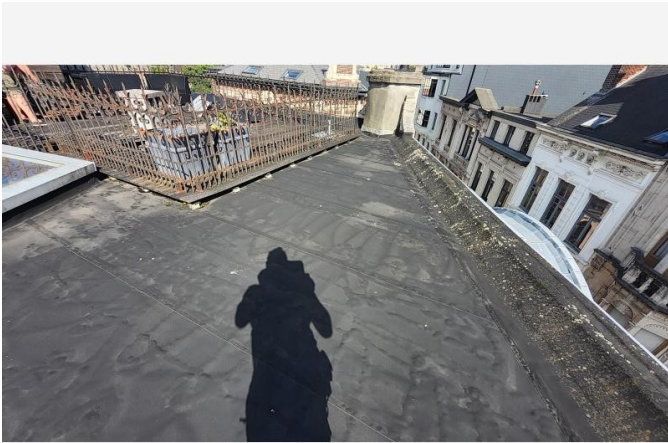
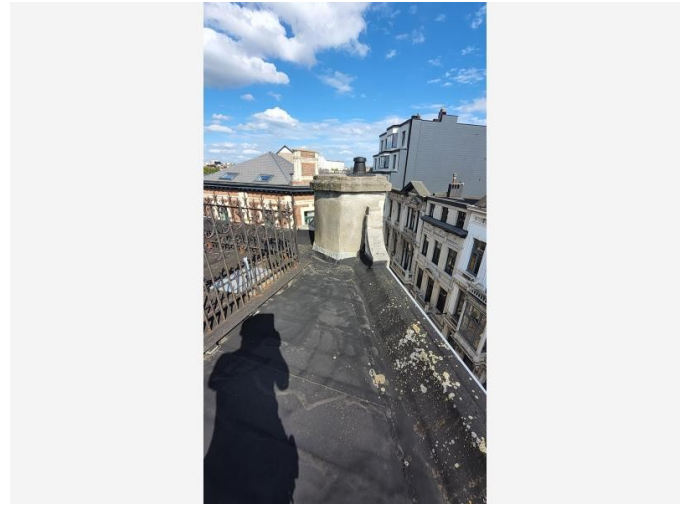
## Fiche 10: EPDM Dakbedekking

| Beschrijving | Notitie | Terug te vinden op plannen |
|---|---|---|
| Fiche 10: EPDM Dakbedekking | Het platte dak heeft EPDM als dakbedekking, dit is niet asbestverdacht. | - |

Situeringsfoto

Detailfoto
