# Asbestinventarisatattest

Nieuwheidestraat 15, 3665 As

Attestnummer : 20260918-000065.000

**Asbestveilig** (maar niet asbestvrij)

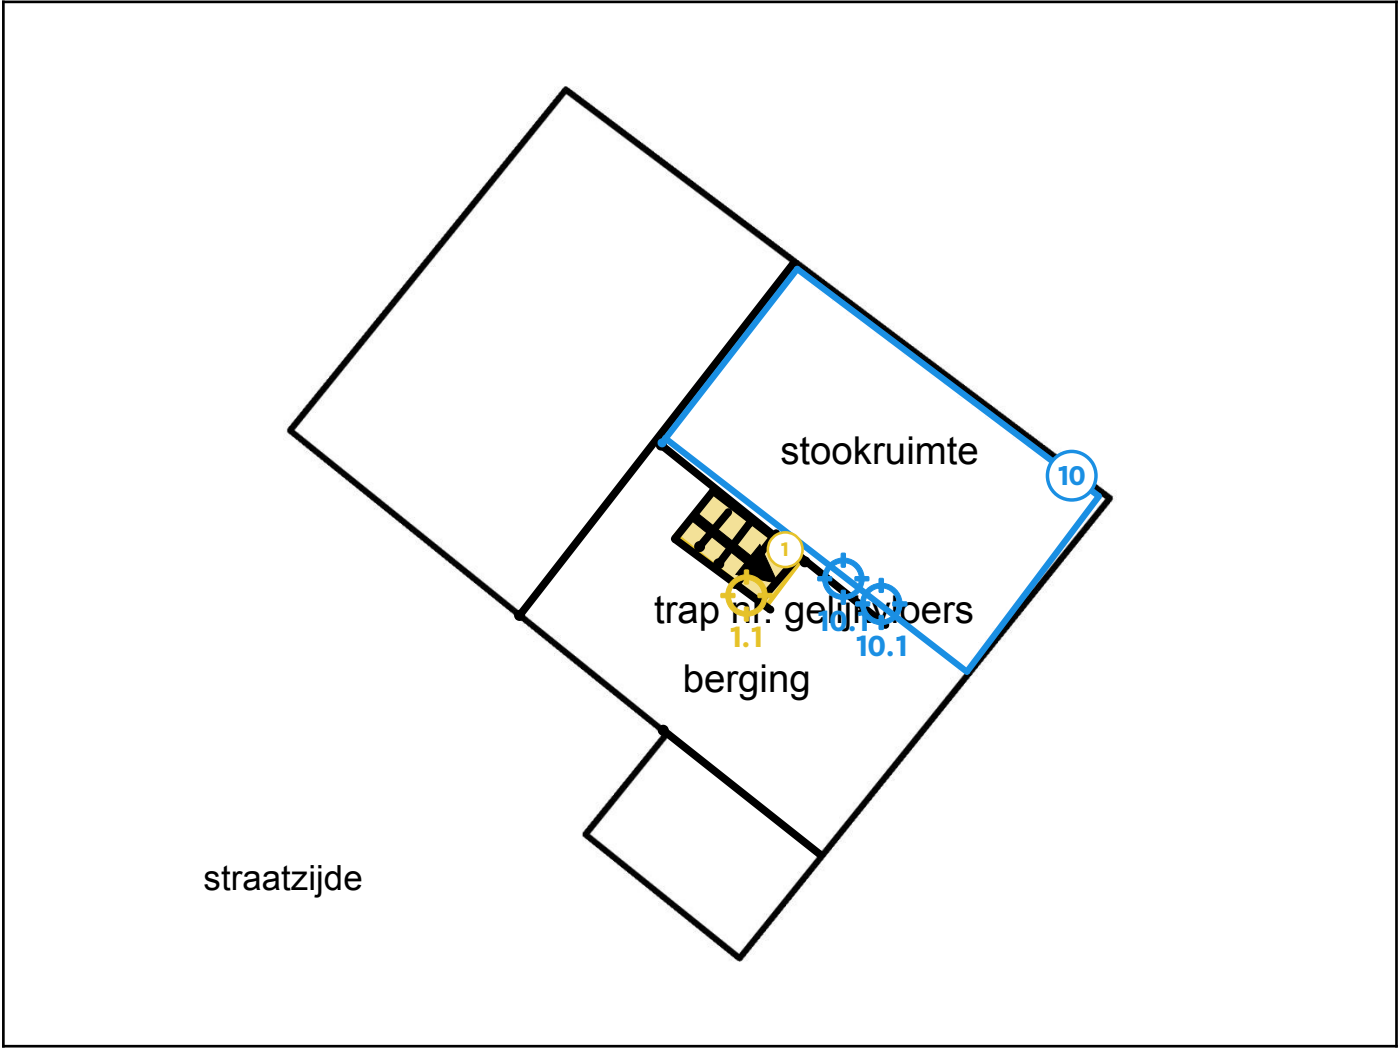
# Plan 1.1: schets kelder

| Beschrijving | Type | Actie |
|---|---|---|
| 1. traptrede naar kelder | Asbestmateriaal | Zorgvuldig beheren |
| 10. pleisterwerk muur stookruimte cement | Geen asbest | - |

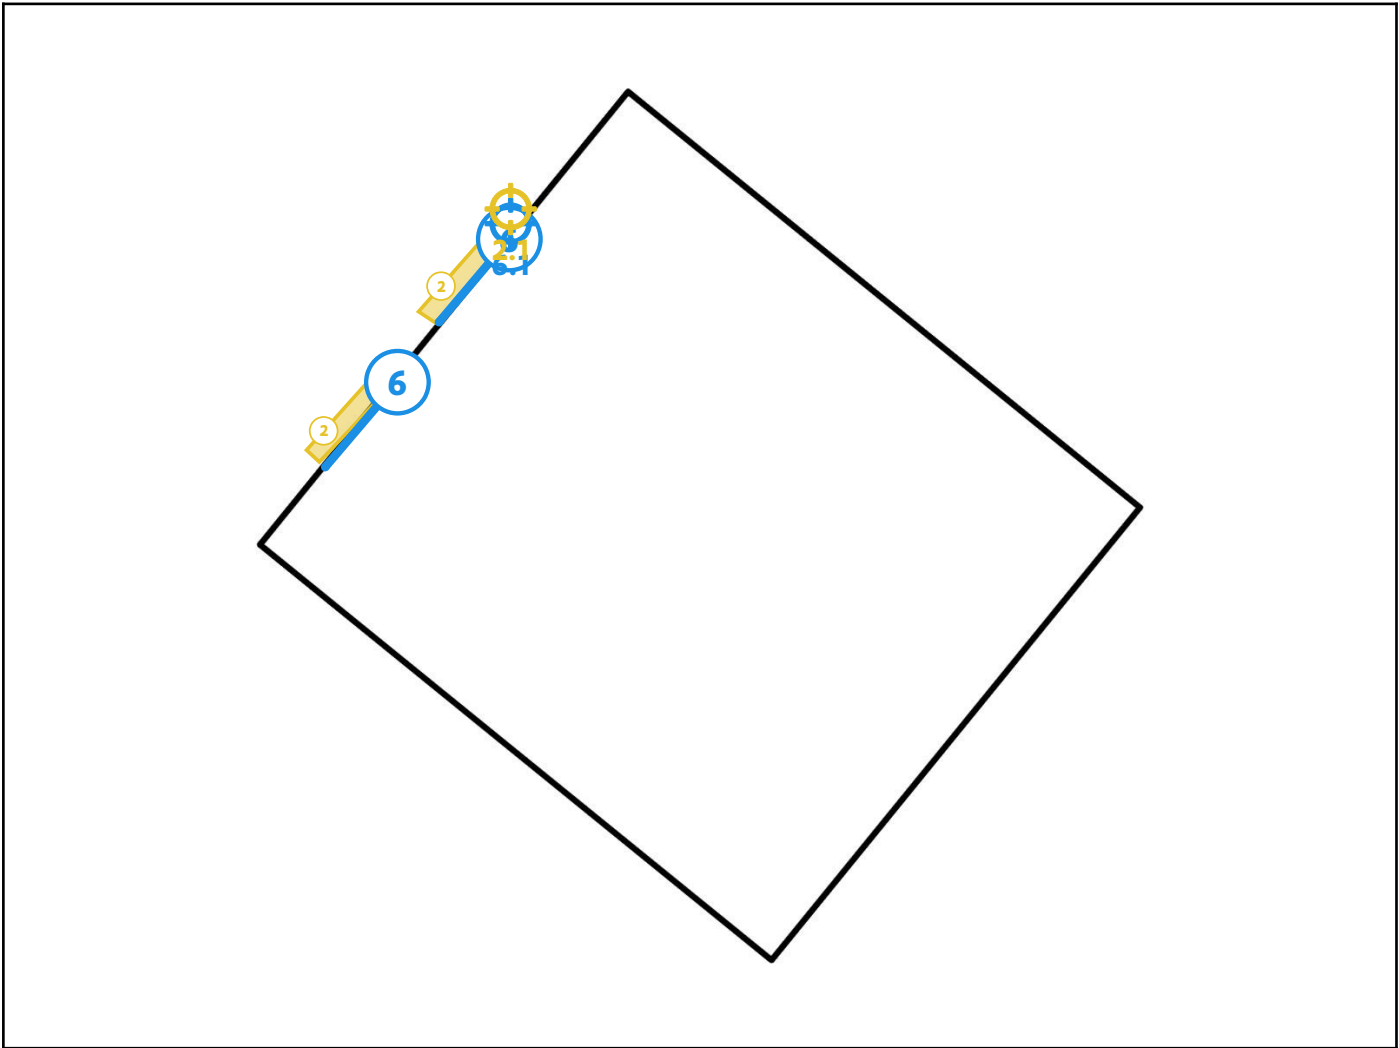
## Plan 2.3: garage plan

| Beschrijving | Type | Actie |
|---|---|---|
| 2. venstertabletten buiten garage | Asbestmateriaal | Zorgvuldig beheren |
| 6. mastiek tussen glas/alu kader garage | Geen asbest | - |

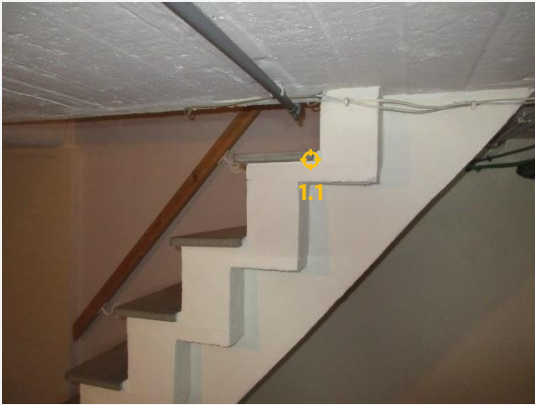
Het asbestmateriaal valt onder de mijlpaal van 2040.

Zorgvuldig beheren

| Eindbeoordeling materiaalrisico | Zeer laag materiaalrisico en/of zeer lage kans op vezelvrijgave |

| Asbestconcentratie | Laag (< 50%) |
| Toestand van het materiaal | Onbeschadigd, niet verweerd |

| # | Type | Referentie | Resultaat |
|---|---|---|---|
| 1.1 | Puntmonster | M006 | Chrysotiel |

| Beschrijving | traptrede naar kelder |

- Zorg voor een veilig beheer. Vermijd het beschadigen van het asbestmateriaal. Controleer de toestand jaarlijks op wijzigingen.

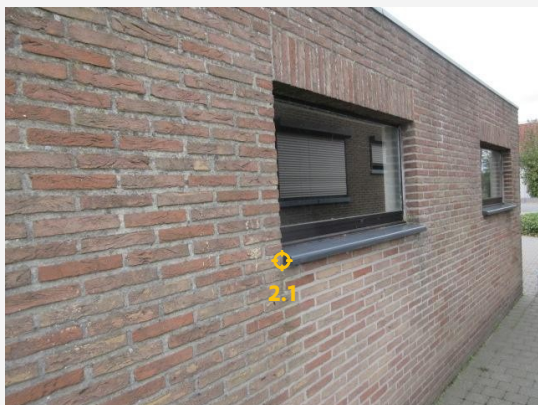
Het asbestmateriaal valt onder de mijlpaal van 2040.

Zorgvuldig beheren

| Eindbeoordeling materiaalarisico | Zeer laag materiaalarisico en/of zeer lage kans op vezelvrijgave |

| Afschermingsgraad van het gehele materiaal | Niet-stootvaste afscherming |
| Toestand van het materiaal | Licht beschadigd, licht verweerd. Intacte calciumsilicaatplaat of materiaal met categorie 3-gebondenheid |

| # | Type | Referentie | Resultaat |
|---|---|---|---|
| 2.1 | Puntmonster | M005 | Chrysotiel |

| Beschrijving | venstertabletten buiten garage |

- Zorg voor een veilig beheer. Vermijd het beschadigen van het asbestmateriaal. Controleer de toestand jaarlijks op wijzigingen.

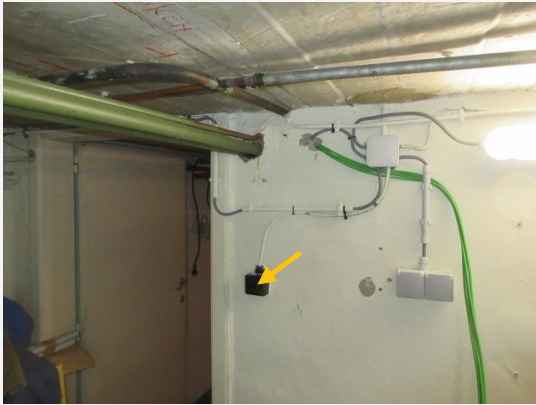
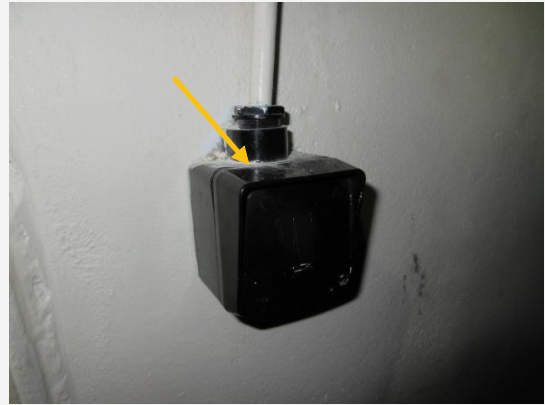
Het asbestmateriaal valt onder de mijlpaal van 2040.

Zorgvuldig beheren

| Opmerking | schakelaar in stookruimte |

- Zorg voor een veilig beheer. Vermijd het beschadigen van het asbestmateriaal. Controleer de toestand jaarlijks op wijzigingen.
- Voer bijkomende staalname(s) uit.

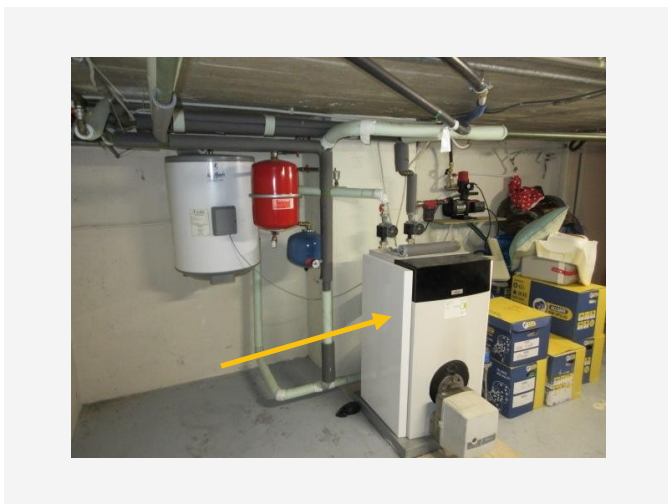
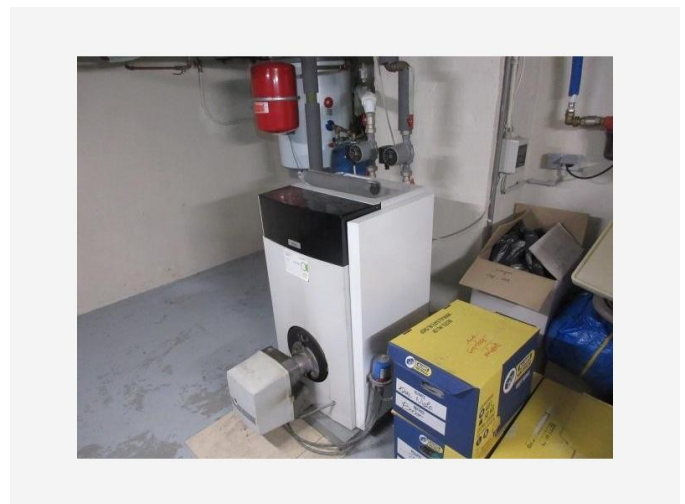
### Fiche 22: materialen stookketel

| Beschrijving | Notitie | Terug te vinden op plannen |
|---|---|---|
| Fiche 22: materialen stookketel | De aanwezigheid van asbesthoudende materialen kan enkel vastgesteld na demontage ketel. | Plan 1.2: schets kelder |
