# Asbestinventarisatetest

Ter Rivierenlaan 6, 2100 Antwerpen  
Gemeenschappelijke delen

Attestnummer : 20240430-000113.000

Uitgegeven op : 30.04.2024

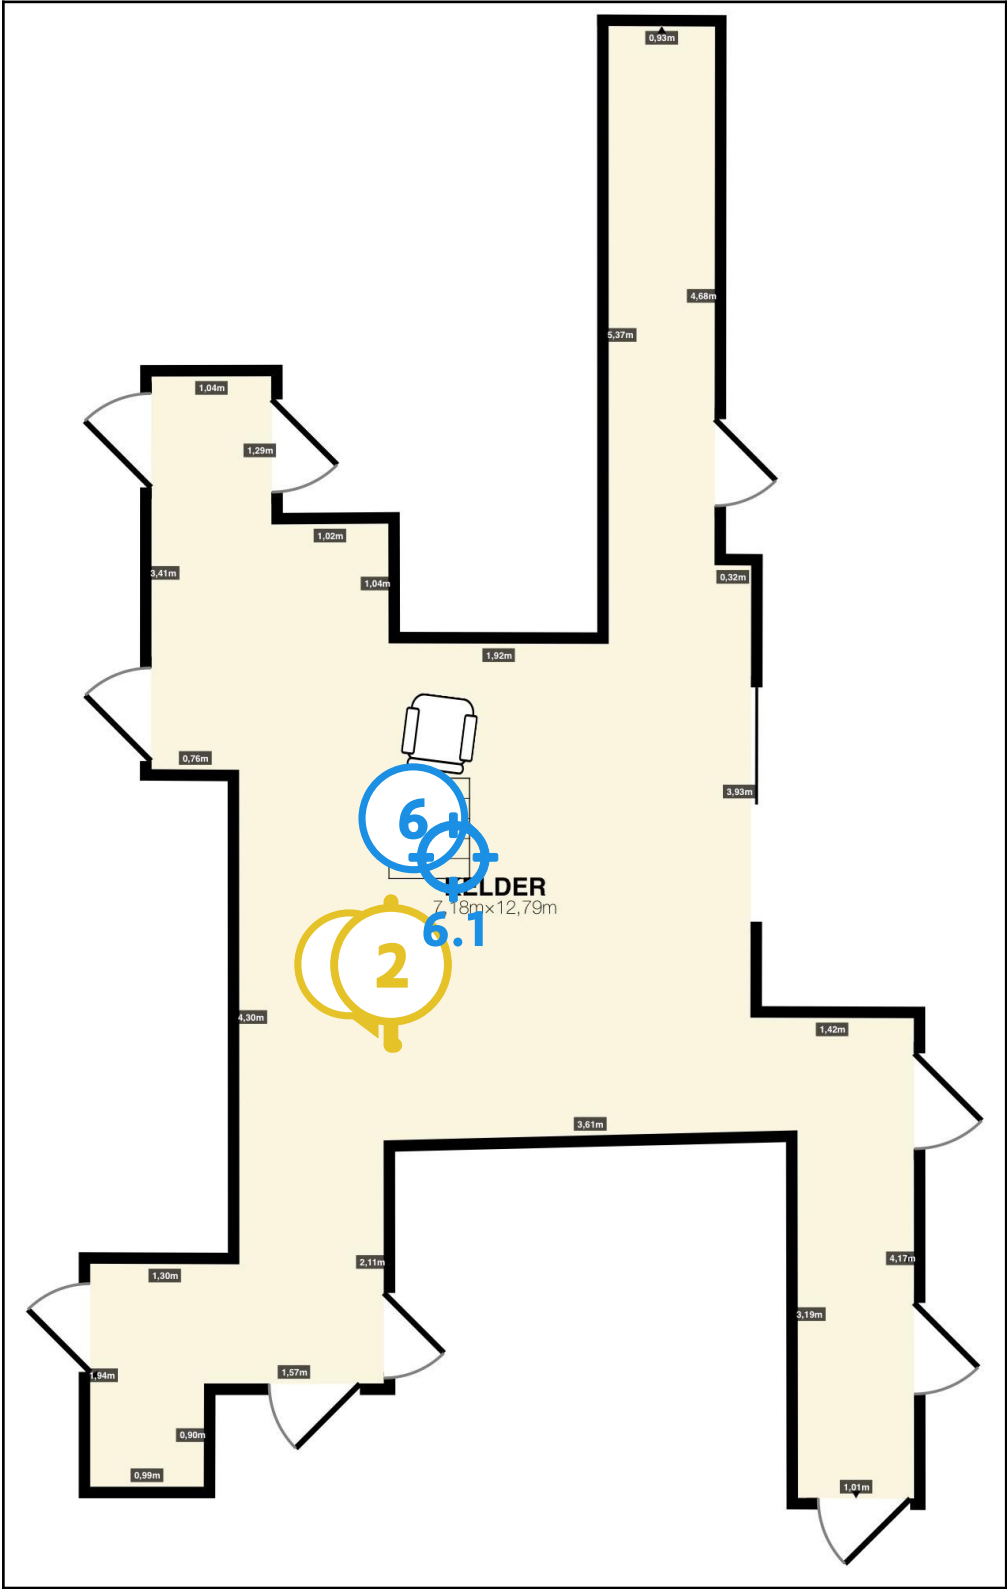
# Plan 1.3: Kelder

| 2. Bakeliet kelder | Asbestmateriaal | Zorgvuldig beheren |
| 6. Pleister kelder | Geen asbest | - |

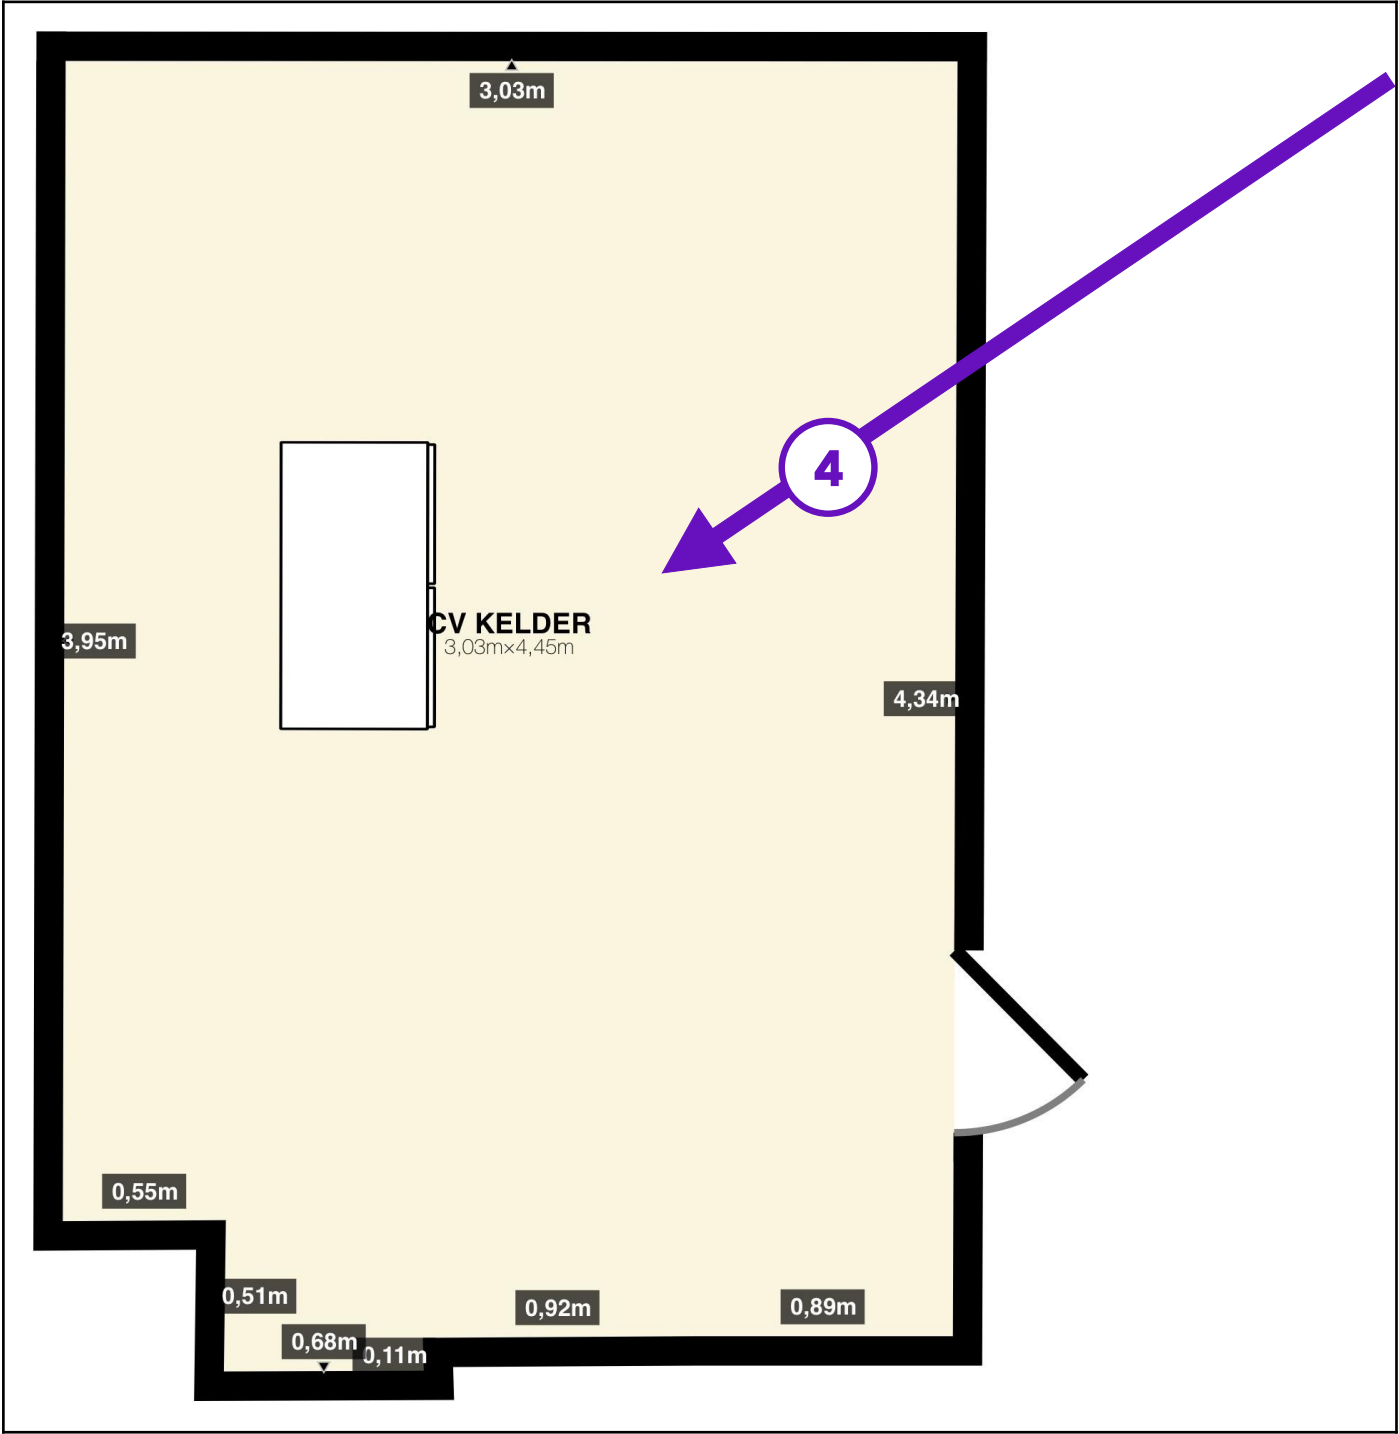
# Plan 1.4: Cv kelder

| Beschrijving | Type | Actie |
|---|---|---|
| 4. CV Installatie | Advies | - |

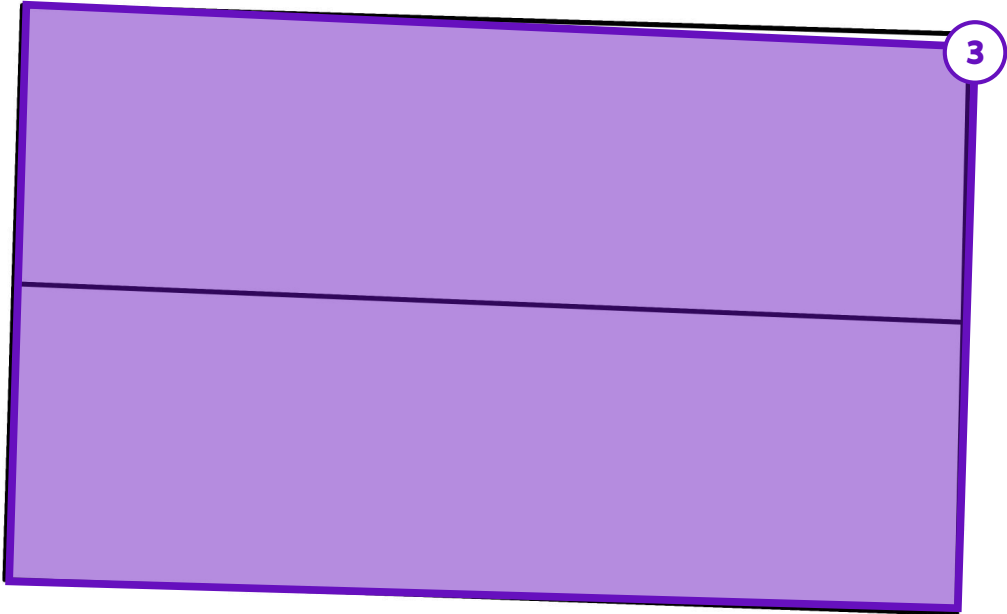
# Plan 1.13: Plat Dak Hoofdgebouw

| Beschrijving | Type | Actie |
|---|---|---|
| 3. Plat Dak Hoofdgebouw | Beperking | - |

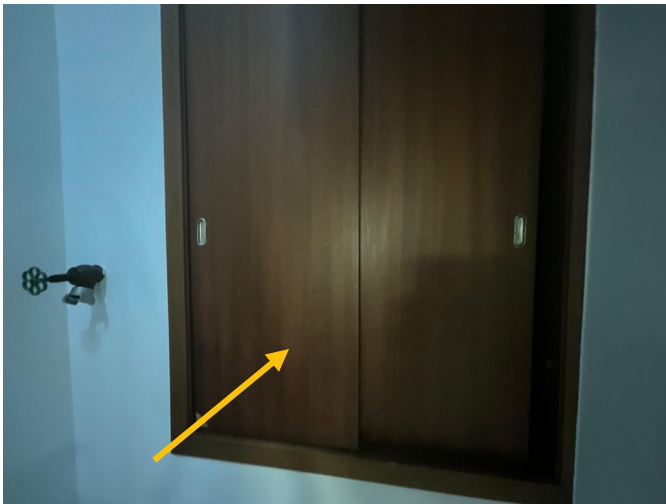
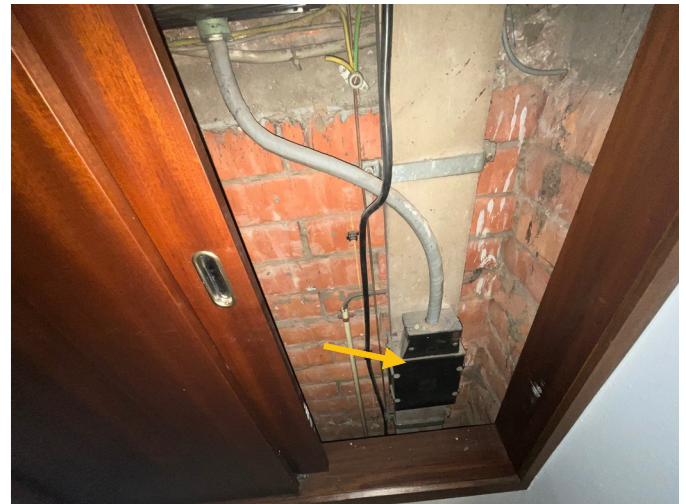
Overzichtsfoto

Detailfoto

Het asbestmateriaal valt onder de mijlpaal van 2040.

behoort toe aan de netbeheerder en zal wss vervangen worden bij plaatsing nieuwe meters

| Eindbeoordeling materiaalrisico | Laag materiaalrisico en/of verlaagde kans op vezelvrijgave |

| Asbestsoort (vezeltype) | Crocidoliet aanwezig |
| Toestand van het materiaal | Onbeschadigd, niet verweerd |

| Beschrijving | Bakeliet kast Traphal |

- Zorg voor een veilig beheer. Vermijd het beschadigen van het asbestmateriaal. Controleer de toestand jaarlijks op wijzigingen.

- Eenvoudige handelingen: mag via doe-het-zelf of door werknemer(s) met opleidingsattest eenvoudige handelingen kan in zijn geheel verwijderd worden. Dubbel verpakken en afvoeren naar containerpark of erkend asbestverwerker
- Eenvoudige handelingen: enkel door erkend asbestverwijderaar laten verwijderen door een erkend asbestverwijderaar

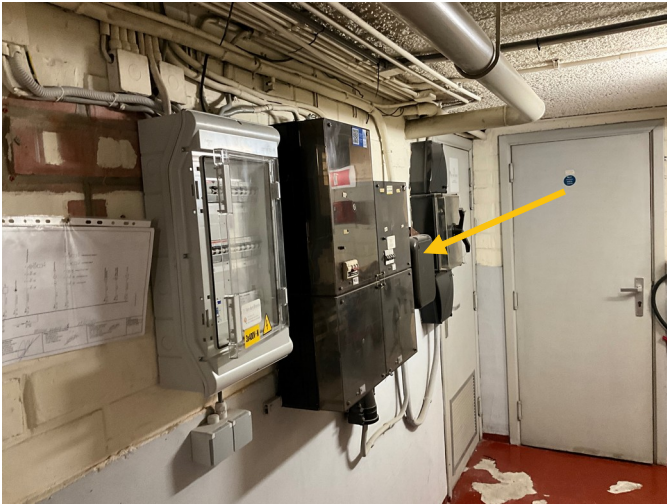
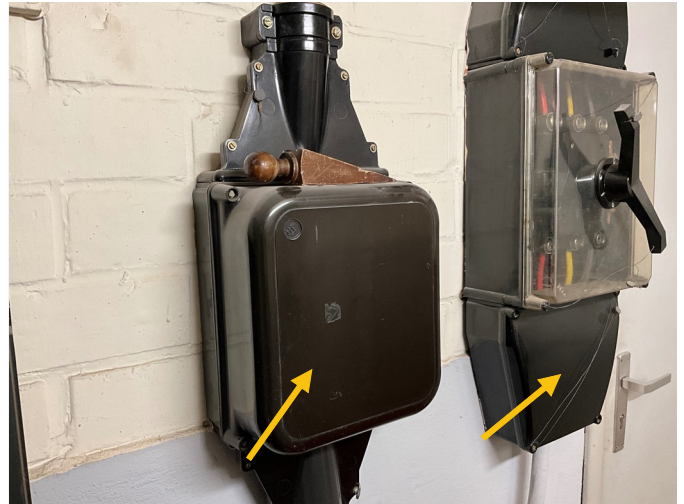
Overzichtsfoto

Detailfoto

Het asbestmateriaal valt onder de mijlpaal van 2040.

behoort toe aan de netbeheerder en zal bij vernieuwing van installatie wss verwijderd worden door de netbeheerder

| Eindbeoordeling materiaalrisico | Laag materiaalrisico en/of verlaagde kans op vezelvrijgave |

| Asbestsoort (vezeltype) | Crocidoliet aanwezig |
| Toestand van het materiaal | Onbeschadigd, niet verweerd |

| Beschrijving | Bakeliet kelder |

- Zorg voor een veilig beheer. Vermijd het beschadigen van het asbestmateriaal. Controleer de toestand jaarlijks op wijzigingen.

- Eenvoudige handelingen: mag via doe-het-zelf of door werknemer(s) met opleidingsattest eenvoudige handelingen kan in zijn geheel verwijderd worden. Dubbelzijdig verpakken en afvoeren naar containerpark of erkend asbestverwerker
- Eenvoudige handelingen: enkel door erkend asbestverwijderaar laten verwijderen door een erkend asbestverwijderaar

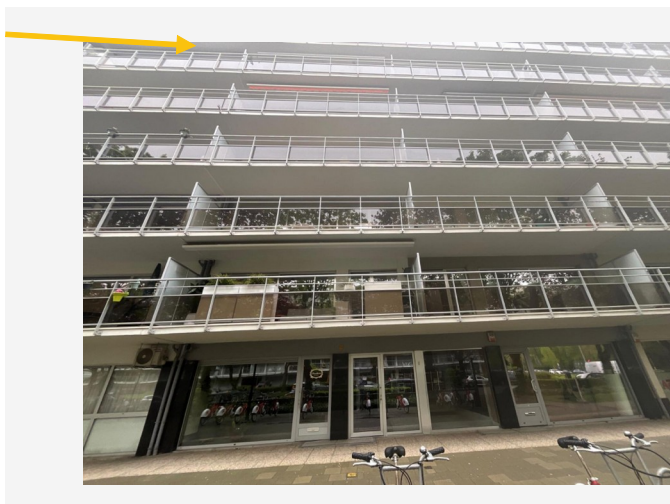
Situeringsfoto

**Reden:** Het te onderzoeken materiaal situeert zich hoger dan 3,50 m te rekenen vanaf een veilige ondergrond

**Uitleg van de asbestdeskundige:** Het plat dak is niet bereikbaar zonder het betreden van een privaat deel.

Er is een dakrenovatie uitgevoerd in 2015 maar wij kunnen niet vaststellen of alles verwijderd tot op de primaire drager.

| (Asbest)materiaal | Dak- en gevelbekleding - Roofing |
| Karakterisatie | Asbest (verdacht) |

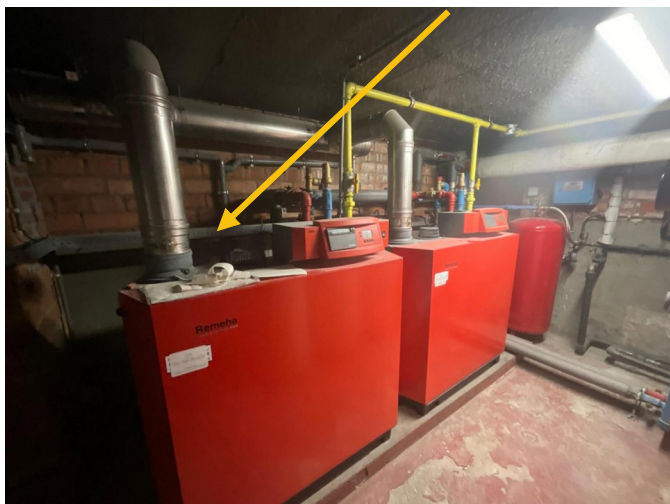
Vrije foto

het is mogelijk dat oude cv-ketels of leidingen asbest bevatten. In het verleden werd asbest namelijk vaak gebruikt in isolatiemateriaal en andere onderdelen van cv-ketels en leidingen. Het gaat dan voornamelijk om hechtgebonden asbest, wat betekent dat de asbestvezels stevig vastzitten in het materiaal. Bij normaal gebruik van de cv-ketel of leidingen komen de vezels niet vrij en is er geen gevaar voor blootstelling.

| Primaire drager | HVAC infrastructuur en uitrusting |

Als er echter werkzaamheden worden uitgevoerd aan de cv-ketel of leidingen, zoals bij vervanging of reparatie, kan het asbest wel vrijkomen. In dat geval moeten de werkzaamheden door een erkend asbestverwijderingsbedrijf worden uitgevoerd. Het is daarom belangrijk om bij werkzaamheden aan oude cv-ketels of leidingen altijd eerst te onderzoeken of er asbest aanwezig is en, zo ja, een erkend bedrijf in te schakelen voor de verwijdering ervan.

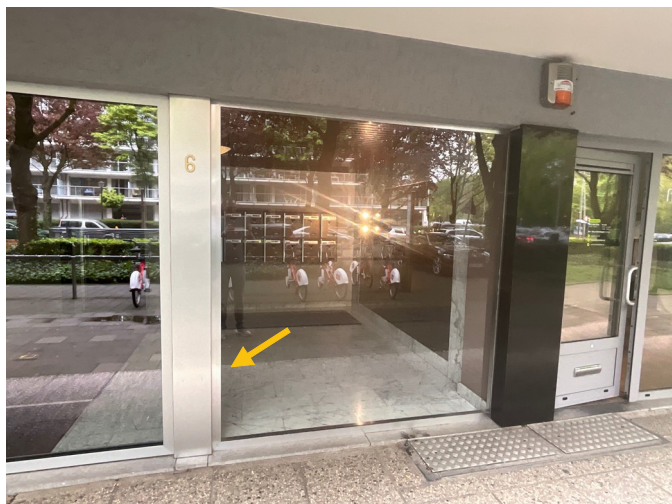
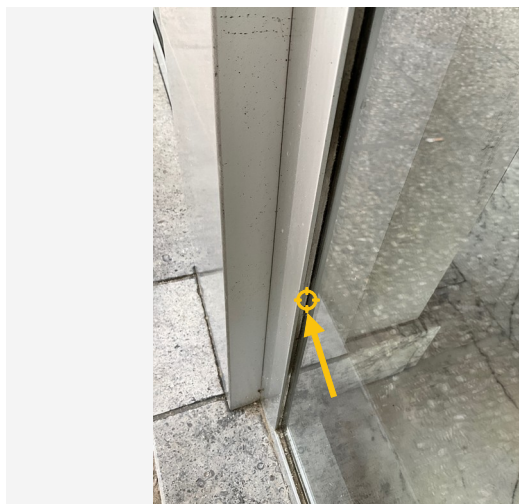
Overzichtsfoto

Detailfoto

Geen asbest

| # | Type | Referentie | Resultaat |
|---|---|---|---|
| 5.1 | Mengmonster | MM01 | Geen asbest |

| Beschrijving | Mastiek |

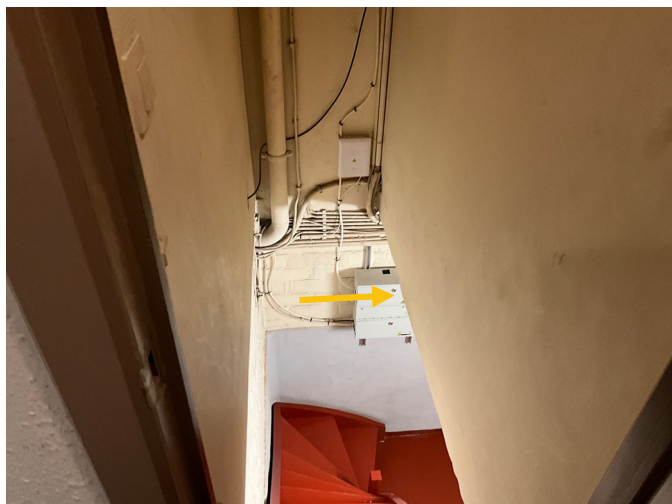
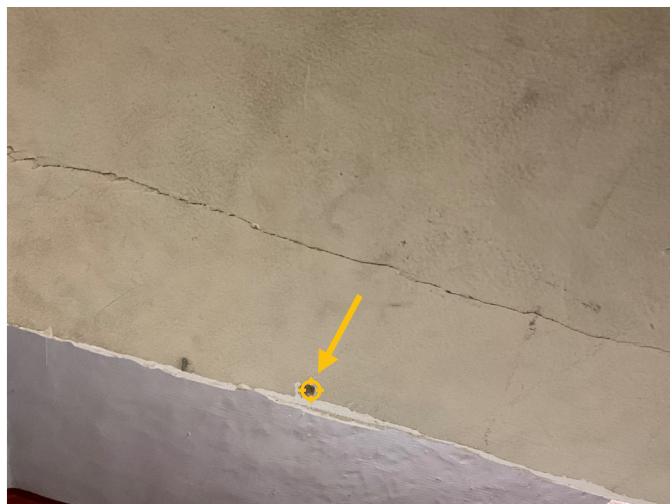
## Fiche 6: Pleister kelder

Overzichtsfoto

Detailfoto

Geen asbest

| # | Type | Referentie | Resultaat |
|---|---|---|---|
| 6.1 | Mengmonster | MM03 | Geen asbest |

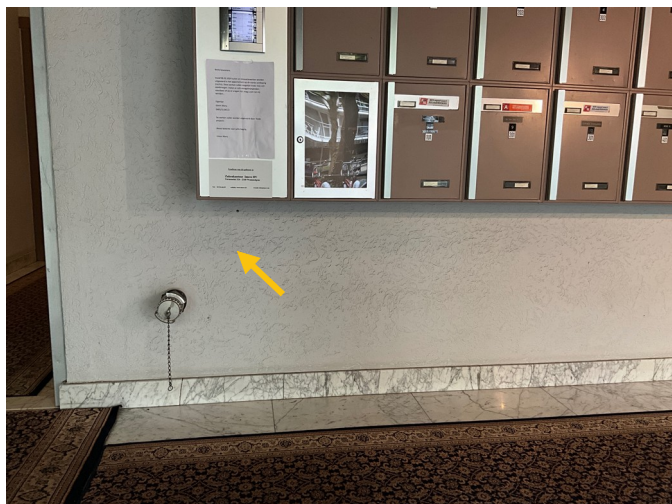
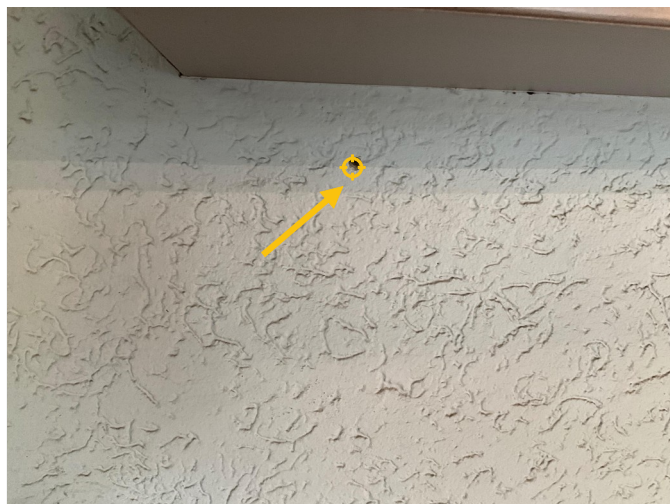
## Fiche 7: Pleister inkom

Overzichtsfoto

Detailfoto

Geen asbest

| # | Type | Referentie | Resultaat |
|---|---|---|---|
| 7.1 | Mengmonster | MM02 | Geen asbest |

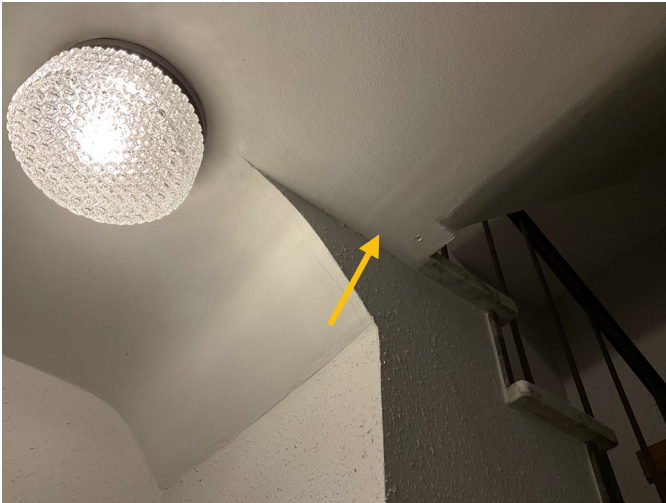
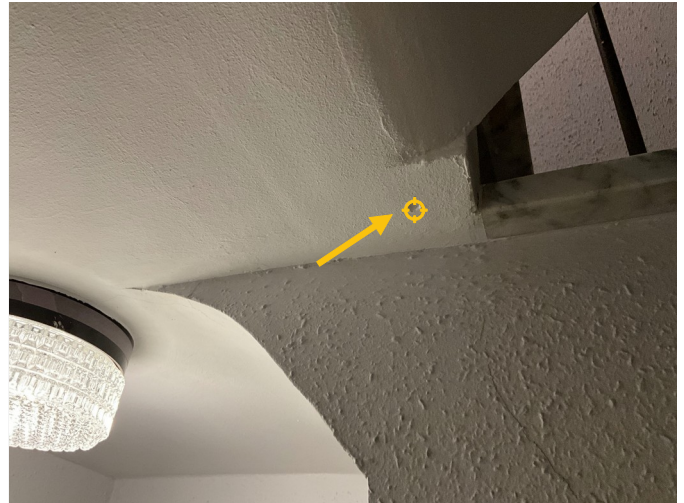
## Fiche 8: Pleister traphal

Overzichtsfoto

Detailfoto

Geen asbest

| # | Type | Referentie | Resultaat |
|---|---|---|---|
| 8.1 | Mengmonster | MM04 | Geen asbest |
