# Asbestinventarisatetest

Grote Markt 27/1, 2300 Turnhout

Attestnummer : **20260925-000262.000**

**Asbestveilig** (maar mogelijk niet asbestvrij)

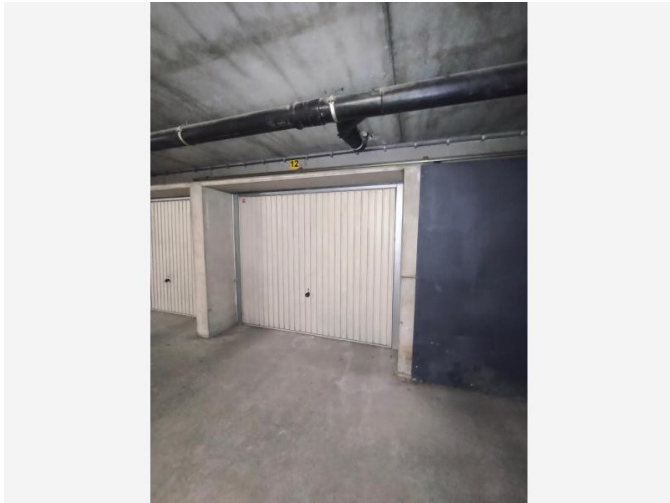
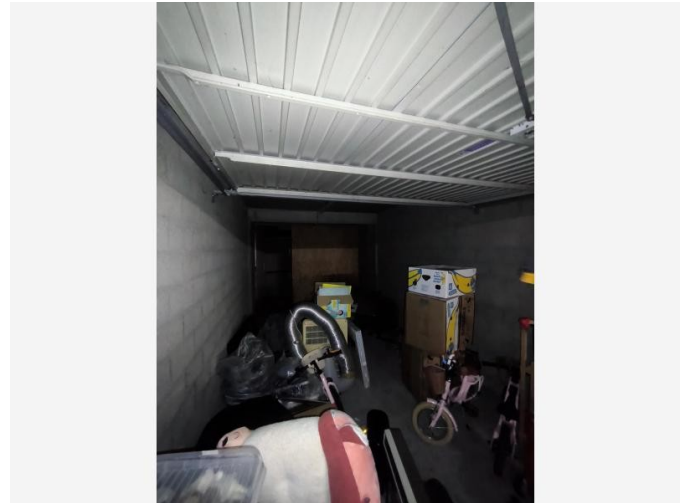
De ondergrondse garagebox, aangeduid met het nummer 12 werd gecontroleerd en werd als niet-asbestverdacht bevonden. Er werden geen asbest-verdachte toepassingen aangetroffen.

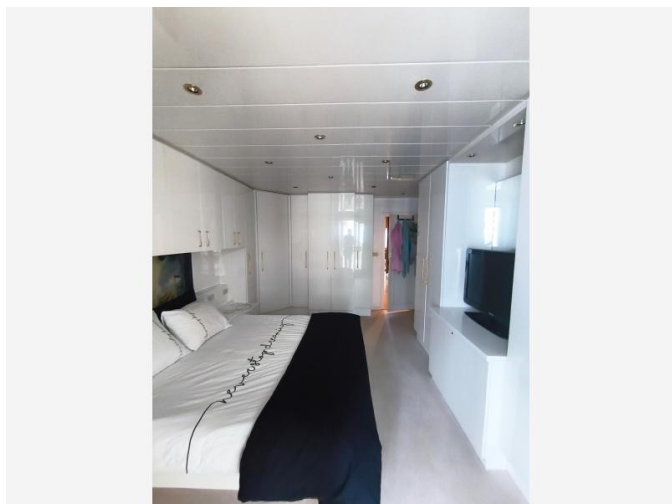
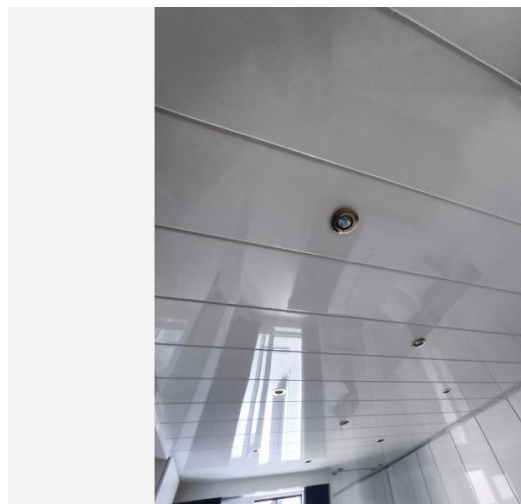
Plafonds zijn afgewerkt met valse plafonds in plaatmateriaal. Het is niet duidelijk of er pleisterwerk of ander verdacht asbestmateriaal aanwezig is achter / op deze valse plafonds, het is aangewezen om bijkomend onderzoek uit te voeren bij werken. Zonder destructieve handeling is het niet mogelijk om na te gaan of er asbesthoudende materialen aanwezig zijn achter de plafond afwerking. Als bij sloop of renovatie blijkt dat er achter deze plafonds nog pleisterwerk of asbest verdachte toepassingen aanwezig zijn, moet dit bemonsterd worden.

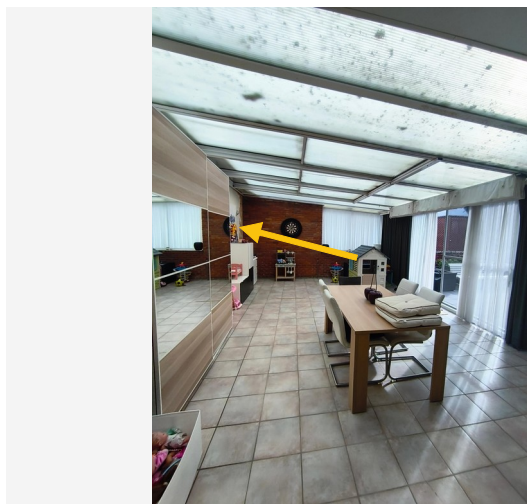
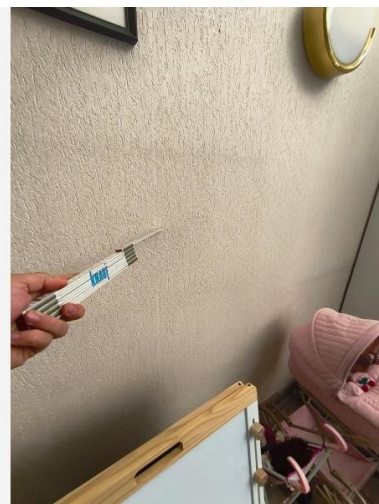
binnenwanden zijn afgewerkt met valse wanden. Het is niet duidelijk of er pleisterwerk of asbest toepassingen aanwezig zijn achter/op deze valse wanden, het is aangewezen om bijkomend onderzoek uit te voeren bij werken.

Zonder destructieve handeling is het niet mogelijk om na te gaan of er asbesthoudende materialen aanwezig zijn achter de wand afwerking. Als bij sloop of renovatie blijkt dat er achter deze wanden nog pleisterwerk of asbest verdachte toepassingen aanwezig zijn, moet dit bemonsterd worden.

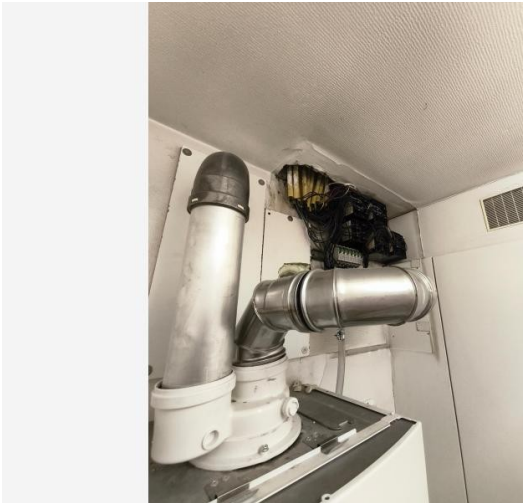
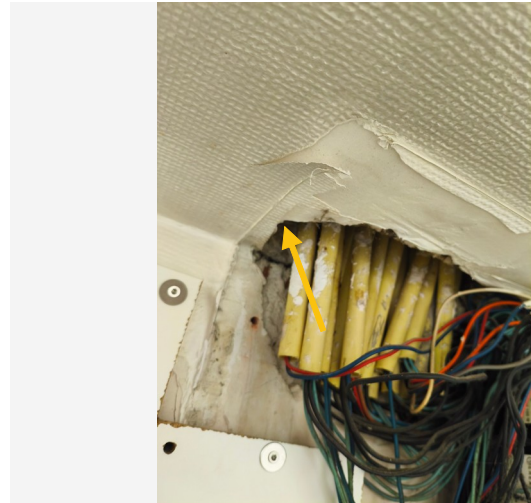
## Fiche 4: Plafondpleister

Geen asbest

| # | Type | Referentie | Resultaat |
|---|---|---|---|
| 4.1 | Mengmonster | 2 | Geen asbest |

| Opmerking | <p>Volgens het inspectieprotocol is een monstername van het pleisterwerk verplicht om dit te identificeren als niet-asbesthoudend.</p> <p>Locatie staalnames: individuele ruimte: slaapkamer links achter / natte ruimte: douchekamer / stookplaats: bemonsterd / traphal: niet aanwezig</p> <p>De vermelde oppervlaktes en volumes betreffen een beredeneerde schatting. Er worden geen rechten verleend aan deze oppervlaktes/volumes. De dikte is een schatting die voorkomt uit de monsterplaatsen en is daarom niet altijd representatief.</p> |

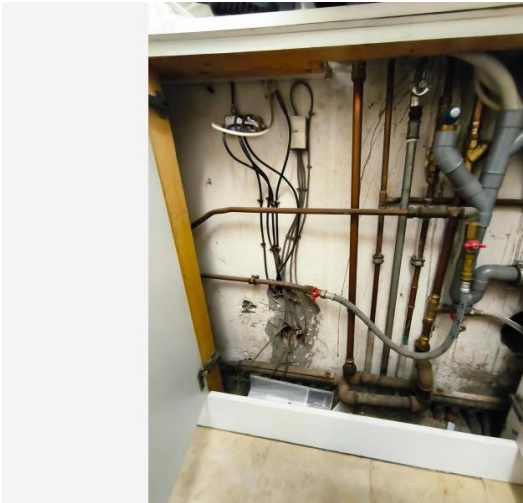
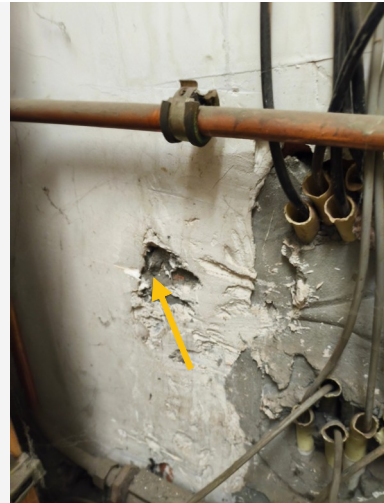
## Fiche 5: Muurpleister

Geen asbest

| # | Type | Referentie | Resultaat |
|---|---|---|---|
| 5.1 | Mengmonster | 1 | Geen asbest |

| Opmerking | <p>Volgens het inspectieprotocol is een monstername van het pleisterwerk verplicht om dit te identificeren als niet-asbesthoudend.</p> <p>Locatie staalnames: individuele ruimte: slaapkamer links achter / natte ruimte: keuken / stookplaats:bemonsterd / traphal: niet aanwezig</p> <p>De vermelde oppervlaktes en volumes betreffen een beredeneerde schatting. Er worden geen rechten verleend aan deze oppervlaktes/volumes. De dikte is een schatting die voorkomt uit de monsterplaatsen en is daarom niet altijd representatief.</p> |

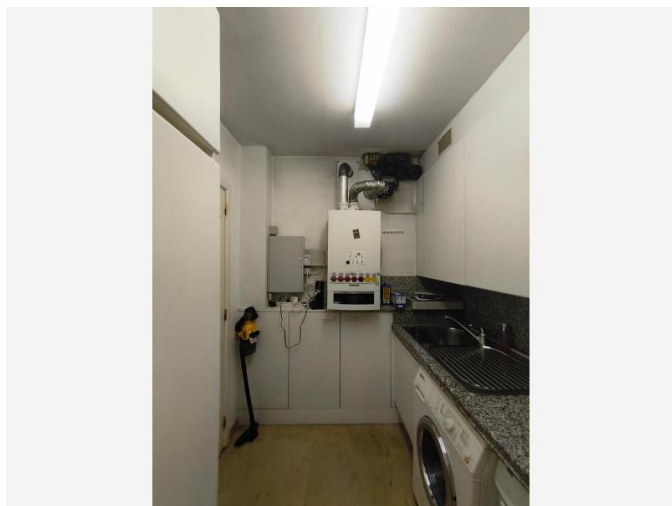
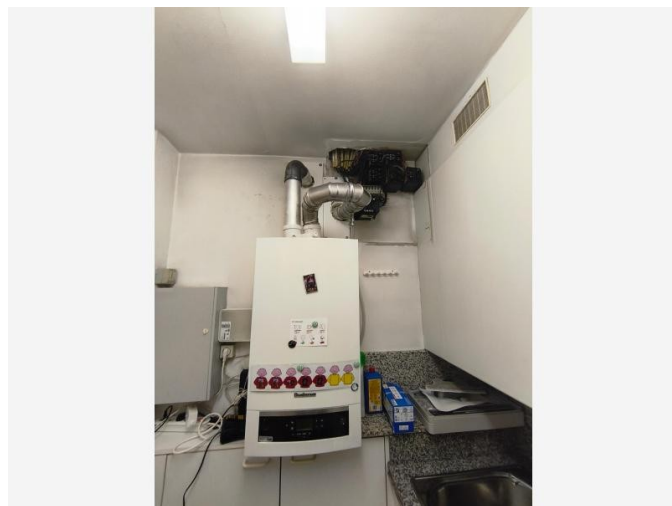
### Fiche 6: CV Ketel niet verdacht

| Beschrijving | Notitie | Terug te vinden op plannen |
|---|---|---|
| Fiche 6: CV Ketel niet verdacht | De CV ketel werd gecontroleerd en is niet asbest verdacht. | Plan 1.1: Grondplan |

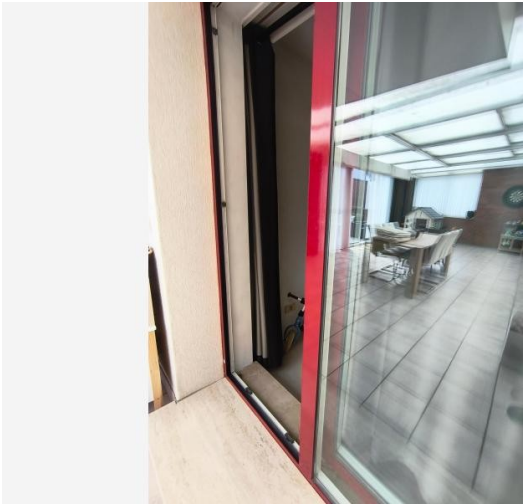
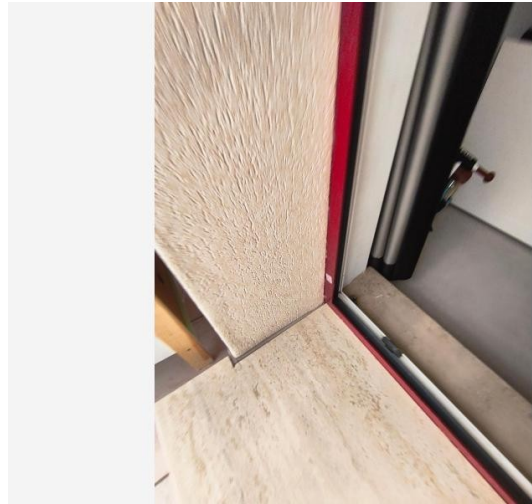
## Fiche 7: Kit niet verdacht (visueel vastgesteld)

| Beschrijving | Notitie | Terug te vinden op plannen |
|---|---|---|
| Fiche 7: Kit niet verdacht (visueel vastgesteld) | De gebruikte siliconen kit is niet asbestverdacht | Plan 1.2: Grondplan |

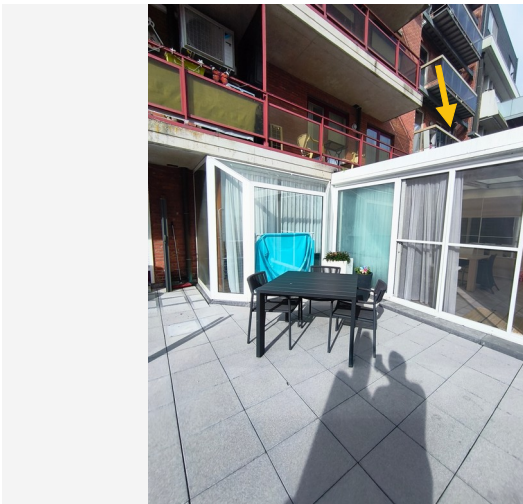
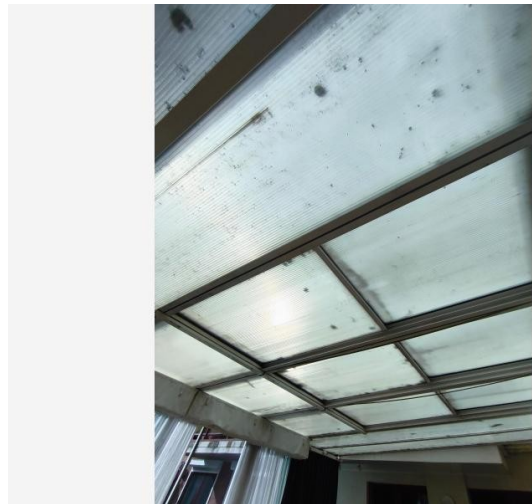
## Fiche 8: Dakbedekking veranda (pvc plaatmateriaal) niet verdacht.

| Beschrijving | Notitie | Terug te vinden op plannen |
|---|---|---|
| Fiche 8: Dakbedekking veranda (pvc plaatmateriaal) niet verdacht. | De dakbedekking wordt gecontroleerd. deze bestaat uit pvc en bevat geen asbest verdachte materialen. | Plan 1.1: Grondplan |

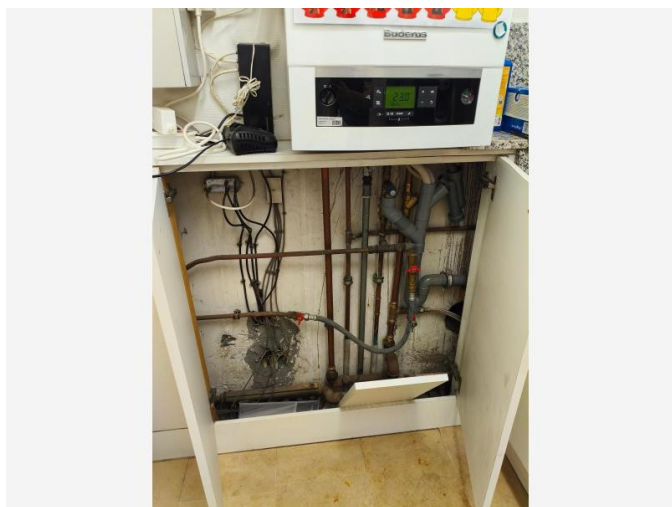
### Fiche 11: leidingisolatie (niet aanwezig)

| Beschrijving | Notitie | Terug te vinden op plannen |
|---|---|---|
| Fiche 11: leidingisolatie (niet aanwezig) | leidingisolatie (niet aanwezig) in het inspectie gebied. | Plan 1.1: Grondplan |
