# Asbestinventarisatetest

Tanghoflaan 7, 2550 Kontich

Attestnummer : 20260925-000291.000

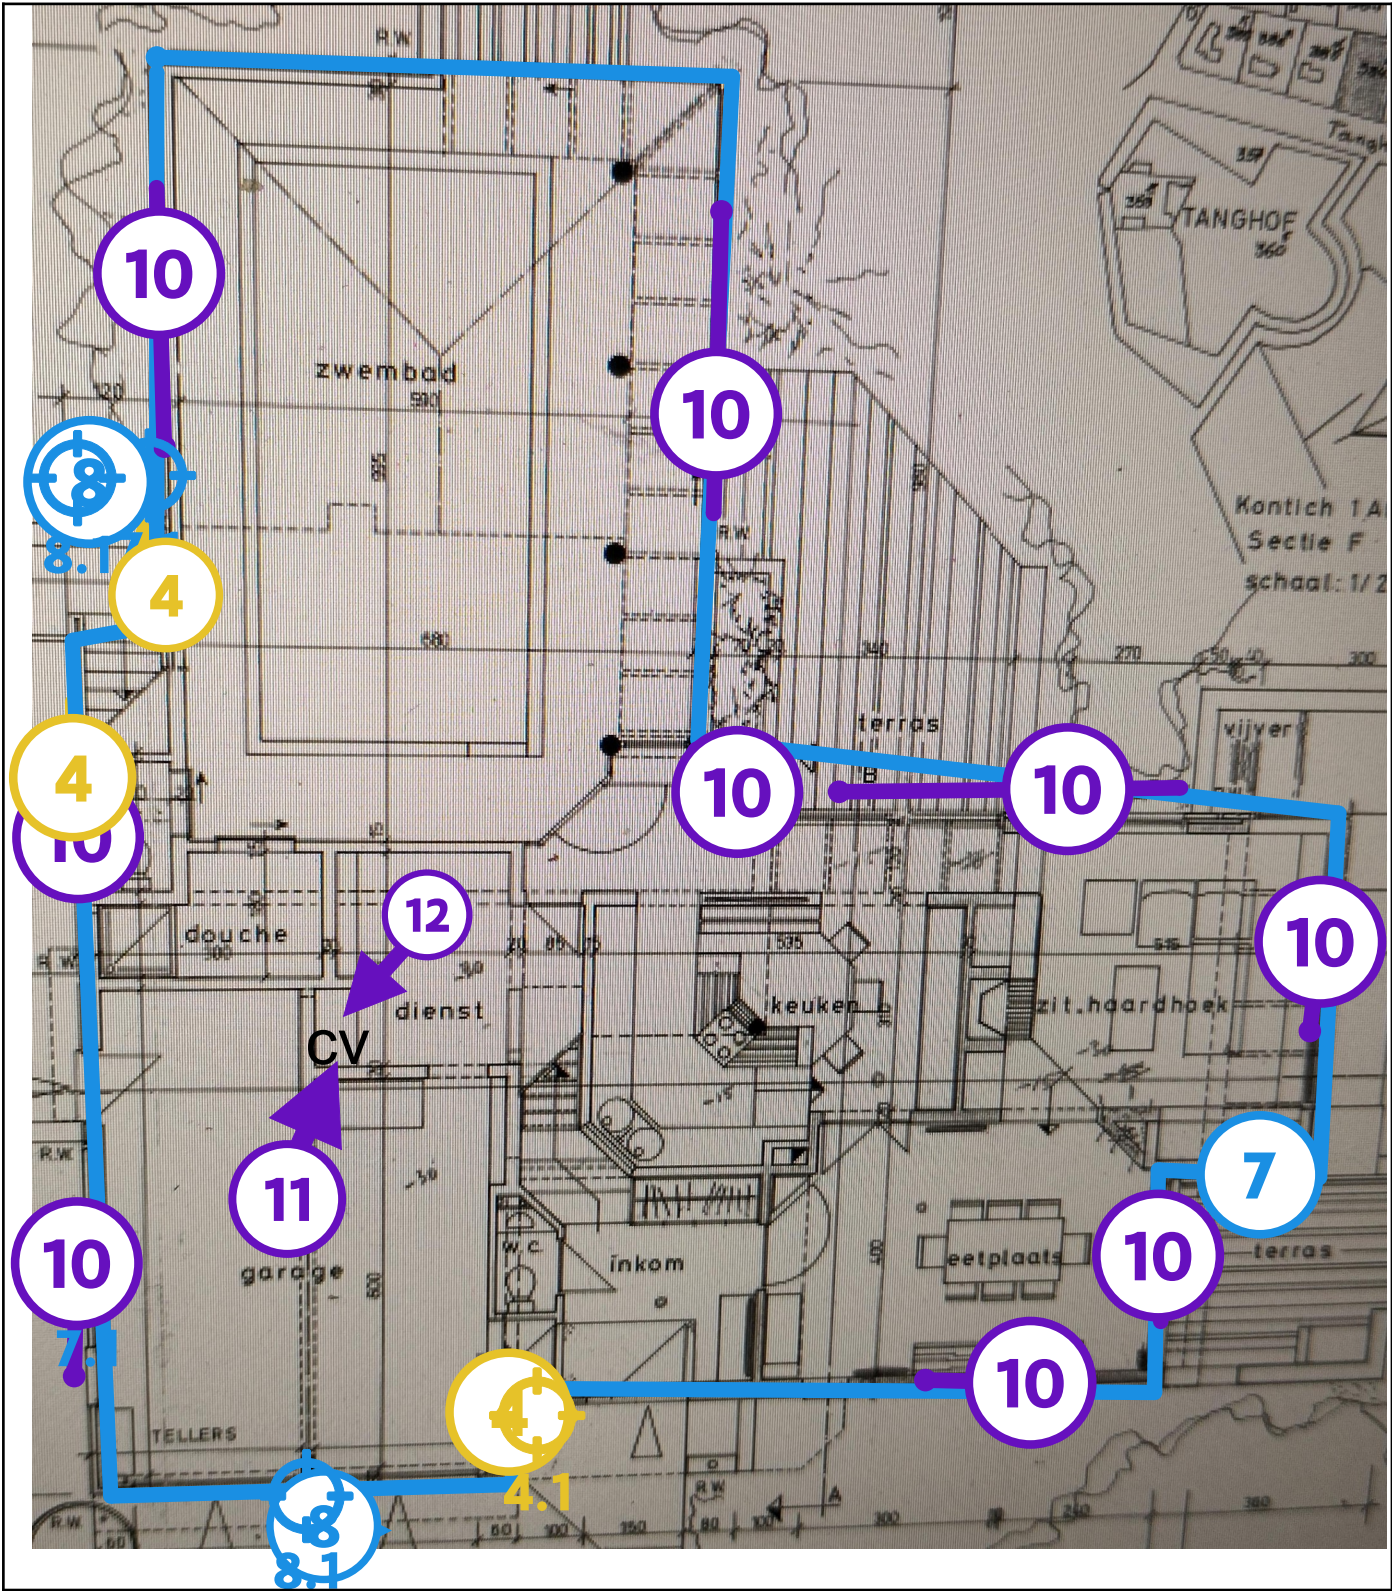
Plan 1.1: gelijkvloers

| 4. Doorvoerbuis gevel | Asbestmateriaal | Zorgvuldig beheren |
| 7. Cementering buiten (met staalname) onderaan rondom het huis | Geen asbest | - |
| 8. Cementering buiten (met staalname) regenputten | Geen asbest | - |

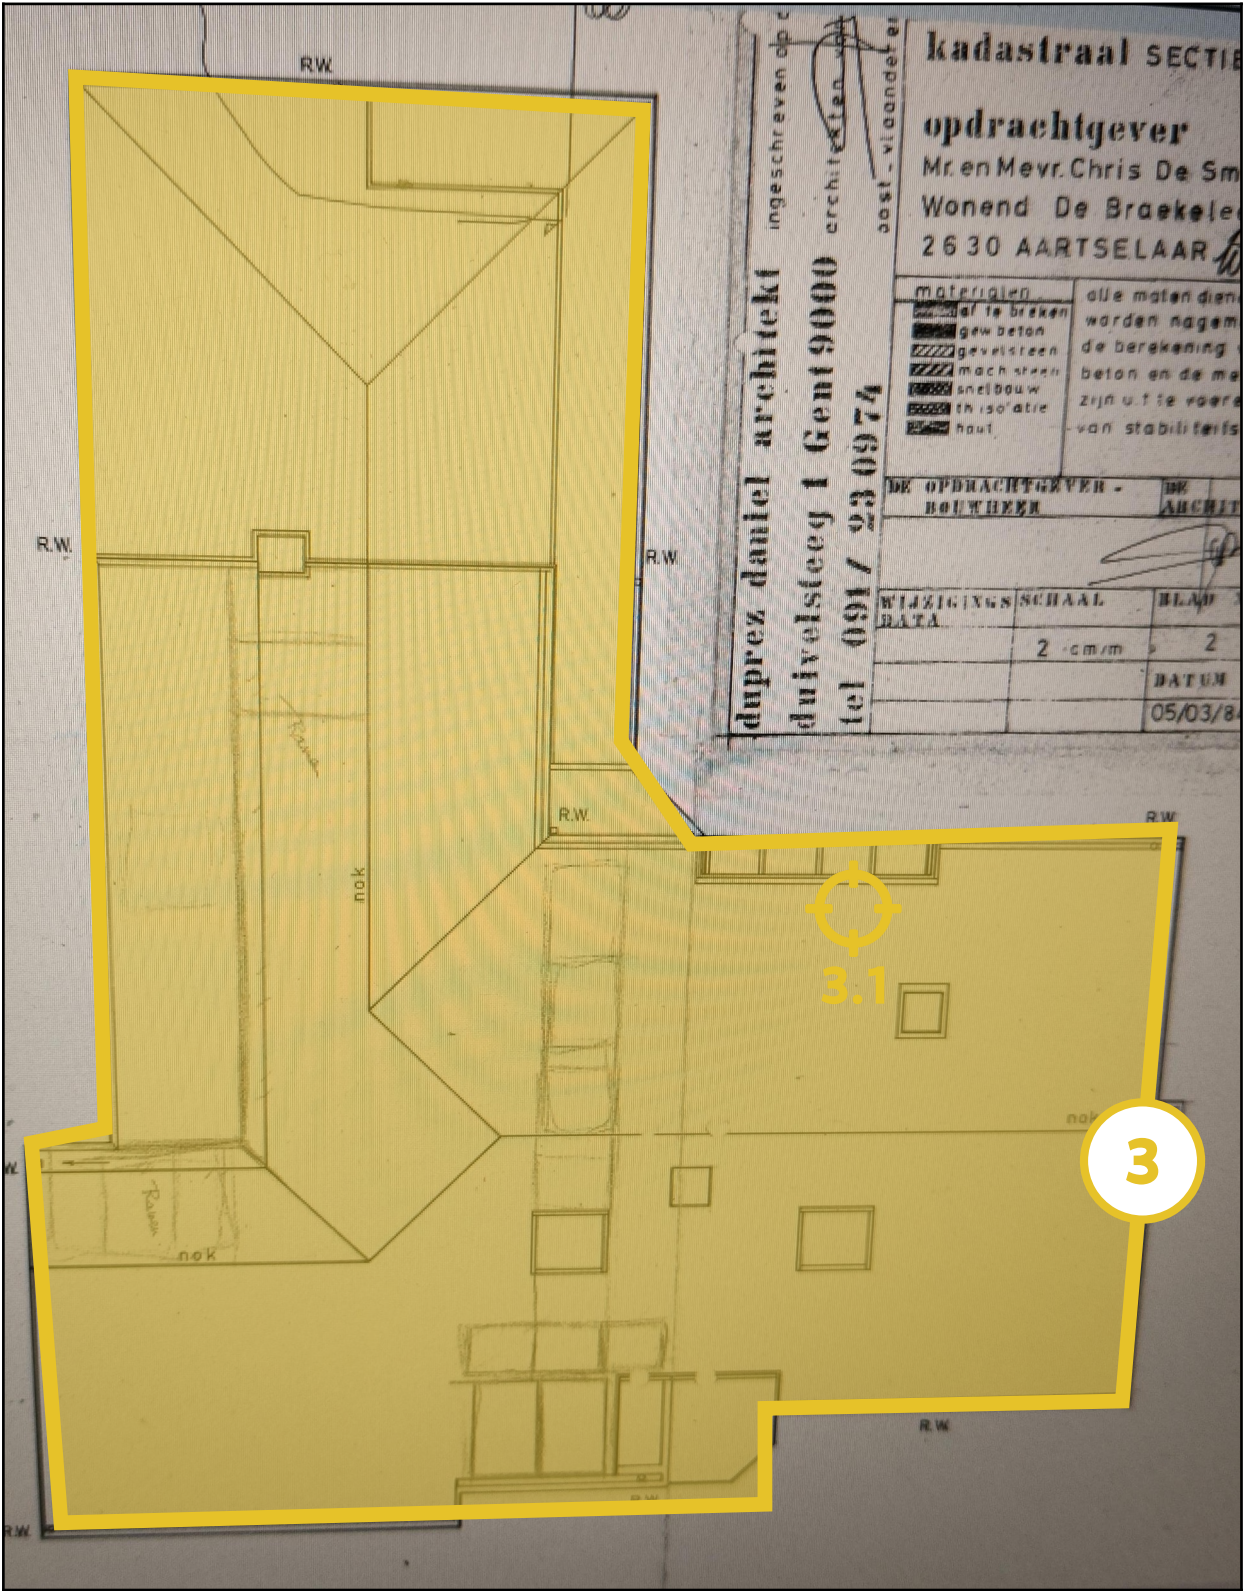
Plan 1.5: dak

| 3. Onderdak (staalname) | Asbestmateriaal | Zorgvuldig beheren |

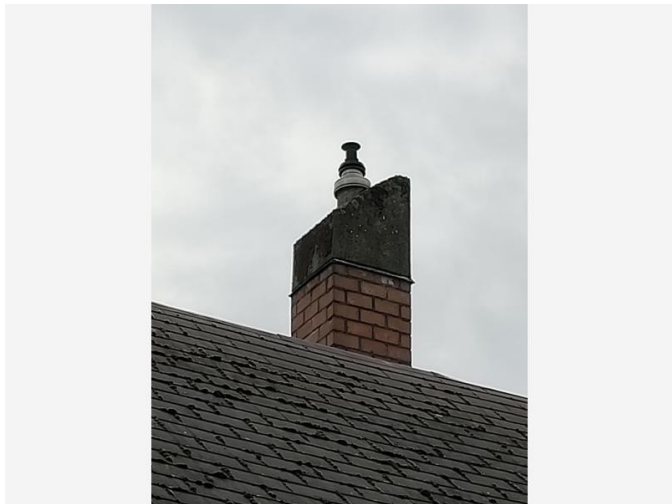
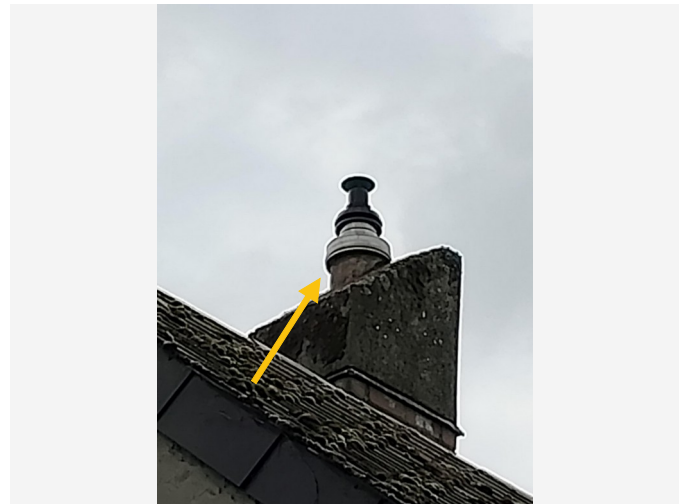
| Eindbeoordeling materiaalrisico | Verhoogd materiaalrisico en/of verhoogde kans op vezelvrijgave |

| Asbestsoort (vezeltype) | Crocidoliet aanwezig |
| Toestand van het materiaal | Licht beschadigd, licht verweerd. Intacte calciumsilicaatplaat of materiaal met categorie 3-gebondenheid |

| Beschrijving | Schouwbus (visueel vastgesteld) |
| Opmerking | <p>Op het dak is een schouwbus aanwezig.</p> <p>Deze loopt vermoedelijk door de volledige schouw .</p> <p>Zichtbare hoeveelheid is genoteerd.</p> <p>De vermelde oppervlaktes, diktes en volumes betreffen een beredeneerde schatting. Er worden geen rechten verleend aan deze oppervlaktes/diktes/volumes.</p> |

Verwijderen

- Verwijder dit asbestmateriaal zo snel mogelijk. Volg de toestand goed op.
- Voer bijkomende staalname(s) uit.

- Eenvoudige handelingen: mag via doe-het-zelf of door werknemer(s) met opleidingsattest eenvoudige handelingen  
EH via doe-het zelf De buis kan voorzichtig losgebeiteld worden , extra bevochtigen om stof te voorkomen  
Standaard dragen van de nodige wegwerp beschermingsmiddelen FFP 3 masker , handschoenen en tyvec CAT III type 5-6 , afwasbaar schoeisel Bij de gemeente/containerpark afsluitzakken halen om dubbel in te pakken , sluit luchtdicht af en breng naar het plaatselijk containerpark als hechtgebonden asbestafval. Voor hechtgebonden toepassingen: Bij verwijdering door doe-het-zelf moet men dit afval dubbel en luchtdicht verpakt aandielen bij het gemeentelijk recyclagepark. Men raadpleegt best op voorhand de voorwaarden van het recyclagepark. Zie ook link Zie <https://ovam.vlaanderen.be/wie-mag-wat-verwijderen>  
<https://ovam.vlaanderen.be/voorzorgsmaatregelen-bij-asbestverwijdering>

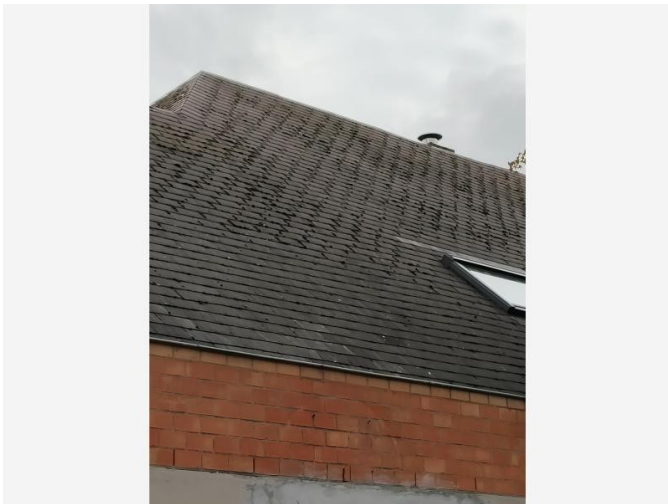
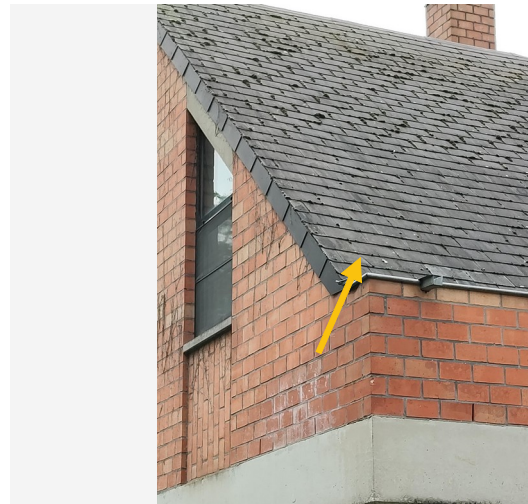
| Eindbeoordeling materiaalrisico | Verhoogd materiaalrisico en/of verhoogde kans op vezelvrijgave |

| Asbestsoort (vezeltype) | Alleen chrysotiel aanwezig |
| Toestand van het materiaal | Matig beschadigd, matig verweerd |

| # | Type | Referentie | Resultaat |
|---|---|---|---|
| 2.1 | Puntmonster | 3 | Chrysotiel |

| Beschrijving | Dak/gevelleien (met staalname) |

Verwijderen

- Verwijder dit asbestmateriaal zo snel mogelijk. Volg de toestand goed op.
- Hemelwater dat afspoelt van asbestcement daken of gevels kan asbestdeeltjes bevatten. Gebruik het enkel voor gesloten circuits (bv. spoelen toiletten). Reinig na het vervangen van het dak of de gevel de dakgoten en regenwaterput of -ton om asbesthoudend sediment of slib te verwijderen

- Eenvoudige handelingen: mag via doe-het-zelf of door werknemer(s) met opleidingsattest eenvoudige handelingen  
EH via doe-het zelf Standaard dragen van de nodige wegwerp beschermingsmiddelen FFP 3 masker , handschoenen en tyvec CAT III type 5-6 , afwasbaar schoeisel Indien mogelijk de ondervloer afdekken , leien voorzichtig verwijderen, extra fixeren, niet breken , niet gooien, onmiddellijk verpakken of voorzichtig in container met asbest bag plaatsen. Voldoende benevelen/bevochtigen tijdens de duur van de werken. Gebruik geen storkokers. Voor hechtgebonden toepassingen: Bij verwijdering door doe-het-zelf moet men dit afval dubbel en luchtdicht verpakt aandienen bij het gemeentelijk recyclagepark. Men raadpleegt best op voorhand de voorwaarden van het recyclagepark. Indien leien in slechte staat zijn en kans bestaat op breken : Eenvoudige handeling opgeleid personeel , alle werknemer(s) moeten wel beschikken over een opleidingsattest eenvoudige handelingen 8u Zie ook link Zie <https://ovam.vlaanderen.be/wie-mag-wat->

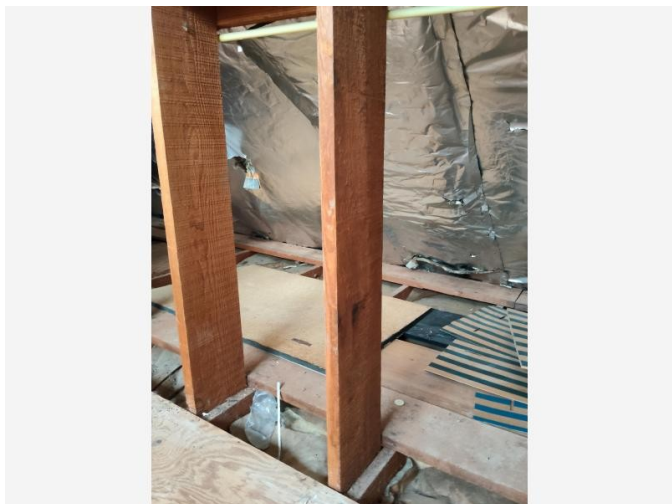
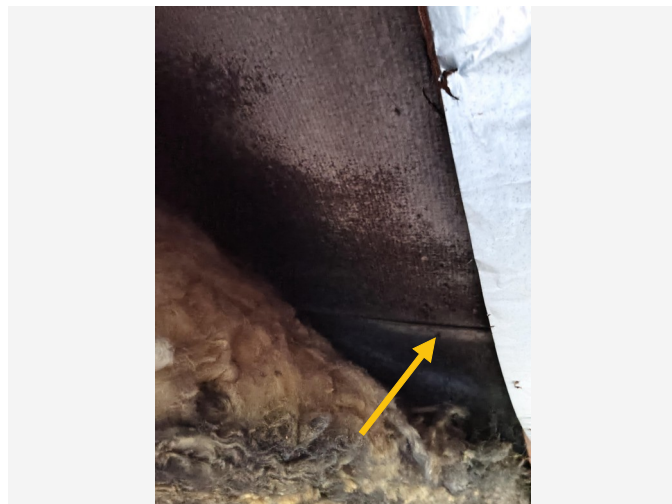
| Eindbeoordeling materiaalrisico | Laag materiaalrisico en/of verlaagde kans op vezelvrijgave |
| Opmerking | onderdakplaten zitten tussen de dakbedekking en constructiebalken |

| Asbestsoort (vezeltype) | Alleen chrysotiel aanwezig |
| Toestand van het materiaal | Licht beschadigd, licht verweerd. Intacte calciumsilicaatplaat of materiaal met categorie 3-gebondenheid |

| # | Type | Referentie | Resultaat |
|---|---|---|---|
| 3.1 | Puntmonster | 4 | Chrysotiel |

| Beschrijving | Onderdak (staalname) |

Zorgvuldig beheren

- Zorg voor een veilig beheer en verwijder dit asbestmateriaal wanneer het bij werken eenvoudig bereikbaar wordt. Controleer de toestand jaarlijks op wijzigingen.

(dak werker met 8u basisopleiding asbest) indien de platen eenvoudig te verwijderen zijn zonder kans op breken kan dit via doe-het-zelf of door werknemer(s) met opleidingsattest eenvoudige handelingen; Dek de zoldervloer af met plastic folie . Standaard dragen van de nodige wegwerp beschermingsmiddelen FFP 3 masker , handschoenen en tyvec CAT III type 5-6 , afspoelbaar schoeisel Verwijder de dakpannen. Fixeer het plaatmateriaal , de asbesthoudende platen één voor één en in hun geheel verwijderen. Niet gooien, niet breken. Verwijder onder verneveling of tussentijds voldoende bevochtigen tijdens de volledige duur van de werken. Dubbel verpakken in plastic folie , luchtdicht verpakken of plaats in container met asbestbag. Reinig Nadien de draagstructuur met vochtige doeken (+stofzuiger met absoluut filter kan niet gehuurd worden dus voor een particulier niet mogelijk .) Alle werknemer(s) moeten wel beschikken over een opleidingsattest eenvoudige handelingen 8u. Een vastgesteld asbesthoudend onderdak mag niet definitief

ingesloten worden, dit dient verplicht verwijderd te worden als het bij werken bereikbaar wordt. (vb bij vernieuwen van de dakbedekking onderdak mee verwijderen) Voor hechtgebonden toepassingen: Bij verwijdering door doe-het-zelf moet men dit afval dubbel en luchtdicht verpakt aandienen bij het gemeentelijk recyclagepark. Men raadpleegt best op voorhand de voorwaarden van het recyclagepark.

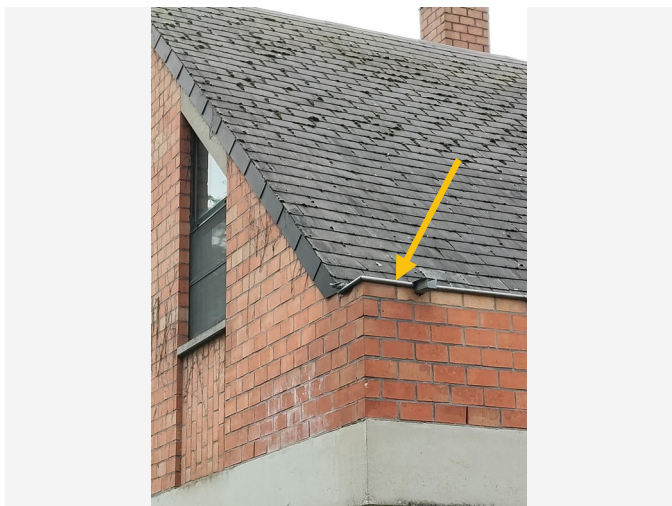
| Beschrijving | Type | Actie |
|---|---|---|
| 5. Slib/sediment dakgoot | Beperking | - |

Voor verwijdering het slib extra bevochtigen of fixeren om stof te voorkomen , niet breken om stof te beperken .

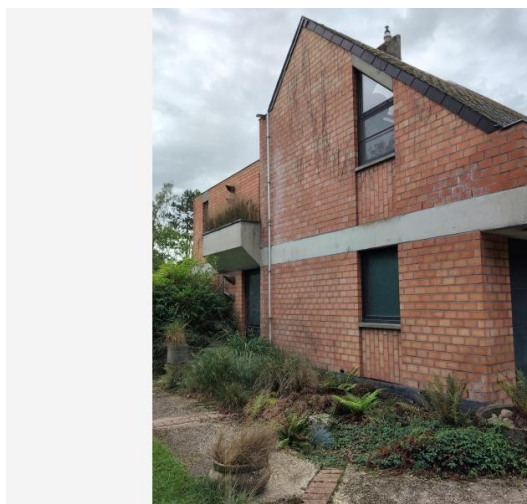
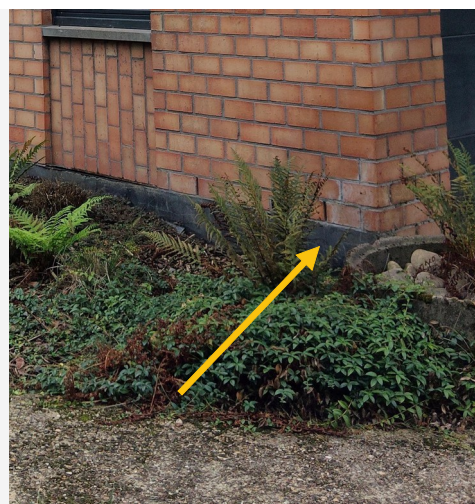
## Fiche 7: Cementering buiten (met staalname) onderaan rondom het huis

Geen asbest

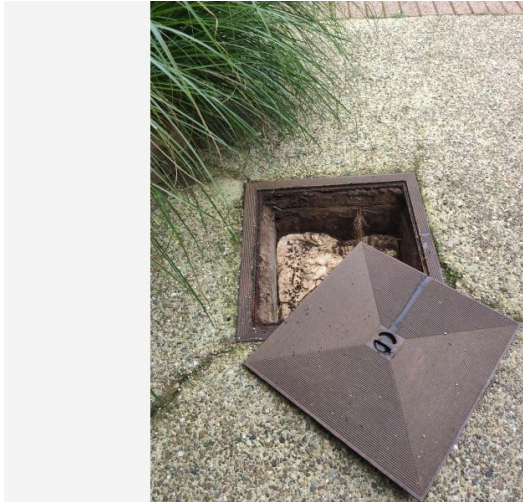
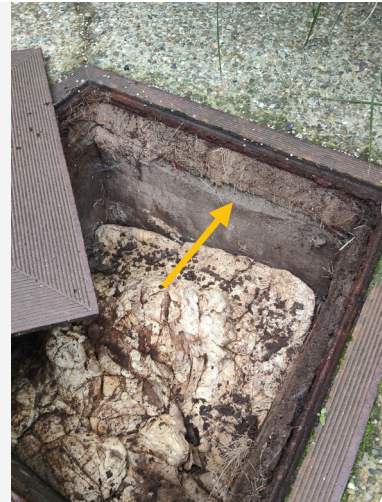
## Fiche 8: Cementering buiten (met staalname) regenputten

Geen asbest

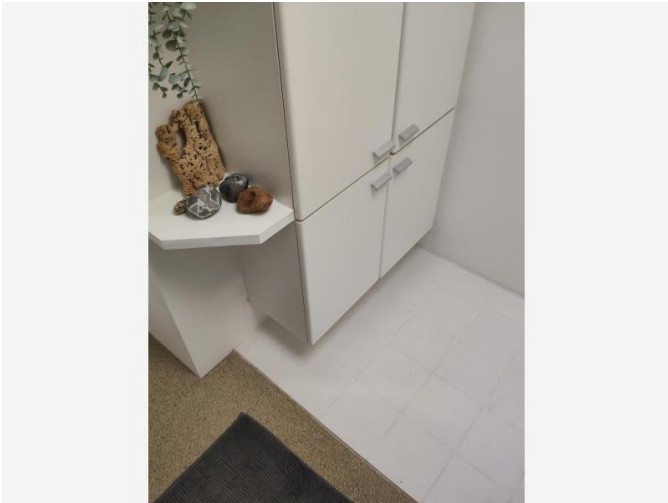
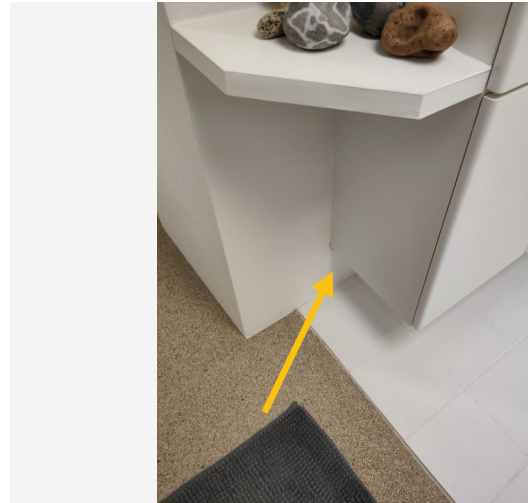
## Fiche 9: Muurpleister

Geen asbest

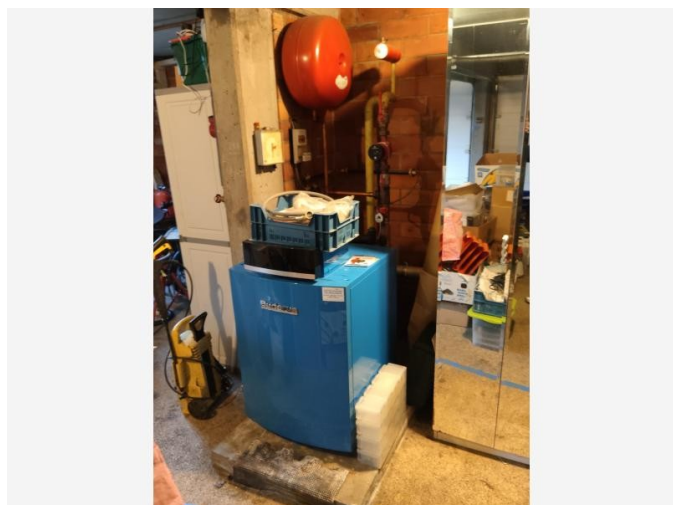
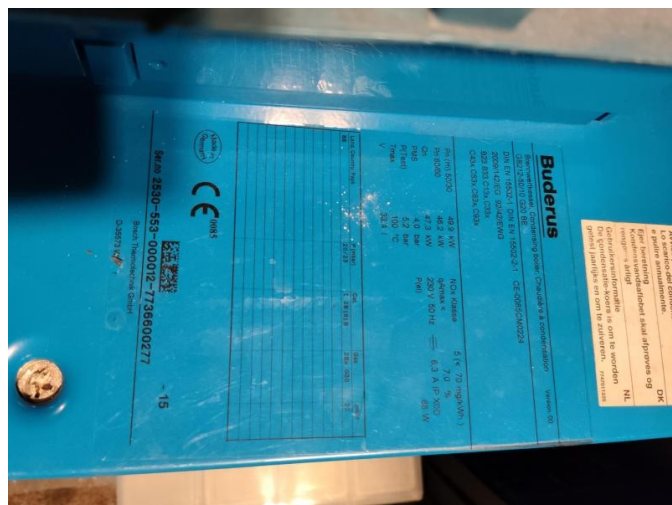
### Fiche 11: CV Ketel niet verdacht

| Beschrijving | Notitie | Terug te vinden op plannen |
|---|---|---|
| Fiche 11: CV Ketel niet verdacht | De CV ketel werd gecontroleerd en is niet asbest verdacht, geen risico bouwjaar. | Plan 1.1: gelijkvloers |
