# Asbestinventarisatetest

Ter Rivierenlaan 59, 2100 Antwerpen

## Zone 1: Hoofdgebouw

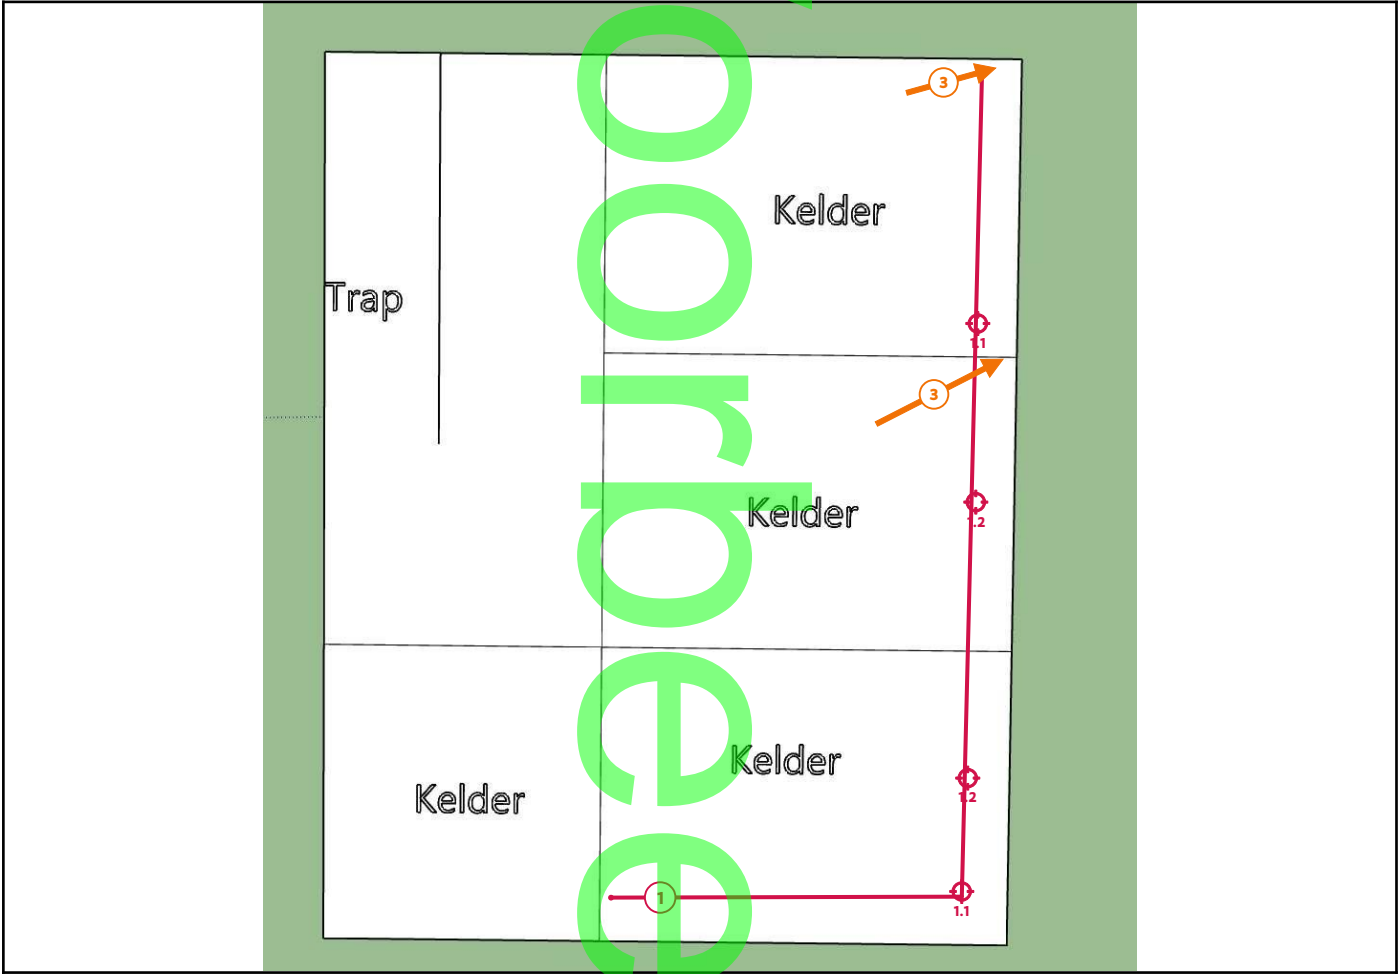
# Plan 1.1: Kelder

| Beschrijving | Type | Actie |
|---|---|---|
| 1. Thermische isolatie kelder | Asbestmateriaal | Dringend verwijderen |
| 3. Afvoerbuizen | Asbestmateriaal | Maatregelen nemen |

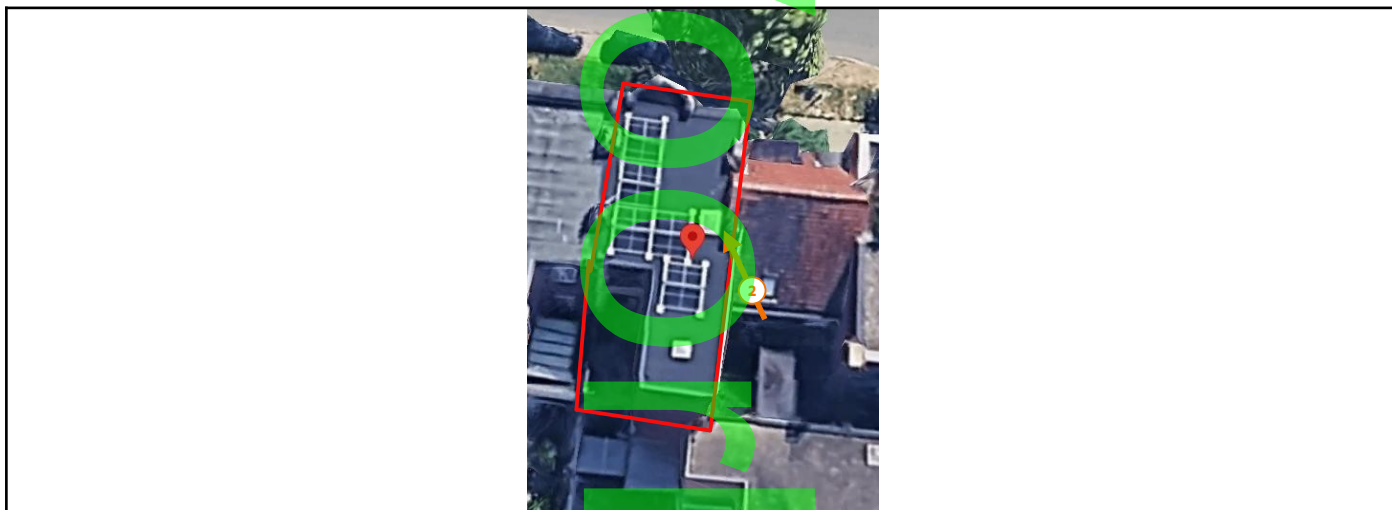
## Plan 1.9: Dakplan kopie

| Beschrijving | Type | Actie |
|---|---|---|
| 2. Rookgaskanaal | Asbestmateriaal | <a href="#">Verwijderen</a> |

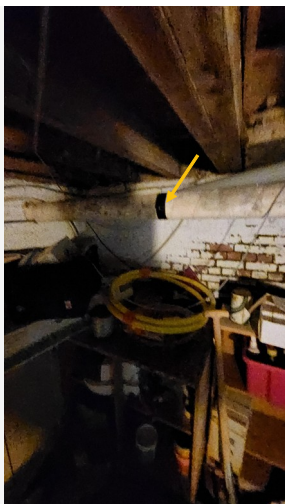
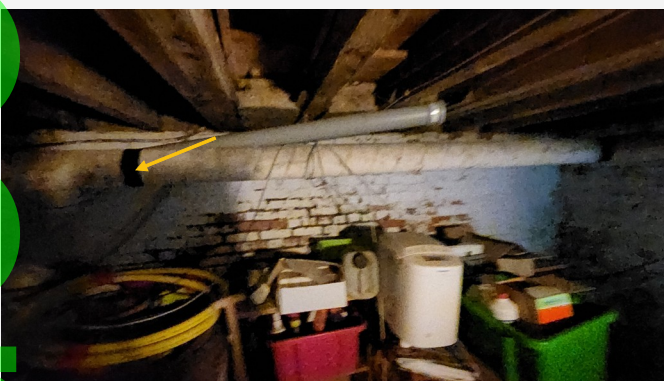
| Eindbeoordeling materiaalrisico | Hoog materiaalrisico en/of hoge kans op vezelvrijgave |

| Gebondenheid | Categorie 2: niet-hechtgebonden met matrix |
| Asbestsoort (vezeltype) | Amfibool aanwezig, uitgezonderd crocidoliet |
| Asbestconcentratie | Hoog ( $\geq 50\%$ ) |
| Afschermingsgraad van het gehele materiaal | Geheel of deels vrij aan de binnenlucht, maar geen contact met binnenluchtstromen |
| Toestand van het materiaal | Zwaar beschadigd, zwaar verweerd |

| # | Type | Referentie | Resultaat |
|---|---|---|---|
| 1.1 | Mengmonster | 1/9/26-D5 (bochten) | Chrysotiel, Amosiet |
| 1.2 | Mengmonster | 1/9/26-D6 (rechte stukken) | Chrysotiel, Amosiet |

| Beschrijving | Thermische isolatie kelder |

**Dringend verwijderen**

- Sluit de ruimte luchtdicht af en vermijd het betreden van de ruimte.
- Scherm in afwachting van verwijdering het asbestmateriaal af van luchtstromingen en verstoring: bijvoorbeeld door het te verpakken, te fixeren, af te dekken, signalisatie - afbakening aan te brengen, ...

- Hermetische zone (erkend asbestverwijderaar)  
Deze toepassing mag uitsluitend door een erkende asbestverwijderaar via de methodiek van hermetische zone verwijderd worden omdat verwijdering via de methodiek van eenvoudige handelingen en/of couveusezakmethode niet toegelaten is. De verwijdering leidt automatisch tot een verhoogd risico op vrijgave van asbestvezels (maximale concentratie 0,01 vezels/cm - CODEX Art. VI.3-54). (Bron: CODEX - Art. VI.3-61.- par 1.).

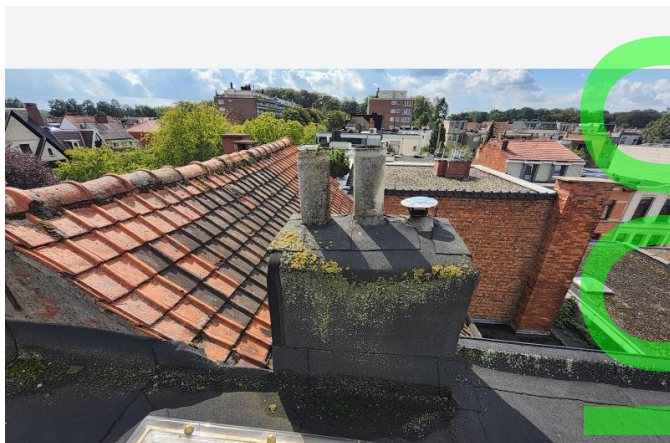
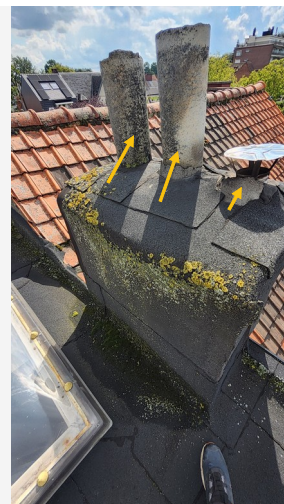
| Eindbeoordeling materiaalrisico | Verhoogd materiaalrisico en/of verhoogde kans op vezelvrijgave |
| Opmerking | De toepassing is niet meer in gebruik. De schouwen werden gebruikt voor renovatie door decentrale gas kachels. Deze werden allemaal verwijderd. De condenserende gasketel in de kelder zit duidelijk aan de andere kant van het gebouw met een eigen schouw. |

| Asbestsoort (vezeltype) | Crocidoliet aanwezig |
| Toestand van het materiaal | Matig beschadigd, matig verweerd |

| Beschrijving | Rookgaskanaal |
| Opmerking | De rookgaskanalen kunnen nog doorlopen in de oude, dichtgemaakte schoorsteenstructuur. |

Verwijderen

- Scherm in afwachting van verwijdering het asbestmateriaal af van luchtstromingen en verstoring: bijvoorbeeld door het te verpakken, te fixeren, af te dekken, signalisatie - afbakening aan te brengen, ...
- Zorg voor een veilig beheer en verwijder dit asbestmateriaal wanneer het bij werken eenvoudig bereikbaar wordt. Controleer de toestand jaarlijks op wijzigingen.
- Voer bijkomende staalname(s) uit.

Methodiek verwijdering Eenvoudige handelingen: enkel door erkend asbestverwijderaar De toepassingen is niet eenvoudig bereikbaar en kan zelf niet verwijderd worden. Gezien de risico's en de benodigde voorzorgsmaatregelen, wordt het sterk aangeraden om de werkzaamheden te laten uitvoeren door een erkend asbestverwijderaar. Dit omdat de toepassing doorloopt doorheen de woningstructuur

Verwijderingsinstructies: De toepassingen dienen in hun geheel verwijderd te worden, zonder ze te breken, om vezelverspreiding te voorkomen. Bevochtig en fixeer de leien grondig voordat je ze verwijdert. Gebruik traag draaiend gereedschap om schade of breuk van de toepassing te voorkomen. Indien nodig, gebruik een

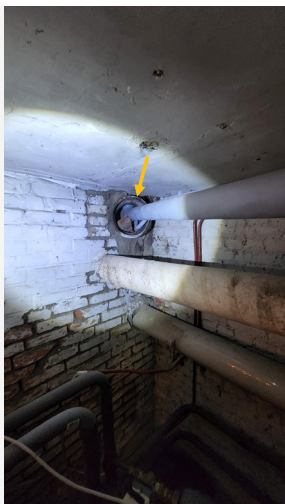
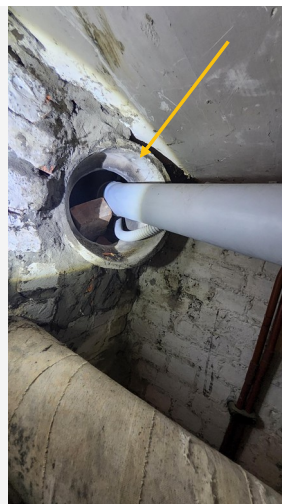
| Eindbeoordeling materiaalrisico | Verhoogd materiaalrisico en/of verhoogde kans op vezelvrijgave |
| Opmerking | Geen zichtbare breuken aan de toepassing, toepassing is niet meer in gebruik. |

| Asbestsoort (vezeltype) | Crocidoliet aanwezig |
| Toestand van het materiaal | Licht beschadigd, licht verweerd. Intacte calciumsilicaatplaat of materiaal met categorie 3-gebondenheid |

| Beschrijving | Afvoerbuizen |
| Opmerking | Er werden 2 afvoerbuizen vastgesteld. Het is onduidelijk hoe deze verder lopen onder de woningstructuur. |

Maatregelen nemen

- Scherm in afwachting van verwijdering het asbestmateriaal af van luchtstromingen en verstoring: bijvoorbeeld door het te verpakken, te fixeren, af te dekken, signalisatie - afbakening aan te brengen, ...
- Zorg voor een veilig beheer en verwijder dit asbestmateriaal wanneer het bij werken eenvoudig bereikbaar wordt. Controleer de toestand jaarlijks op wijzigingen.
- Voer bijkomende staalname(s) uit.

Methodiek verwijdering Eenvoudige handelingen: enkel door erkend asbestverwijderaar De toepassingen is niet eenvoudig bereikbaar en kan zelf niet verwijderd worden. Gezien de risico's en de benodigde voorzorgsmaatregelen, wordt het sterk aangeraden om de werkzaamheden te laten uitvoeren door een erkend asbestverwijderaar. Dit omdat de toepassing doorloopt doorheen de woningstructuur

Verwijderingsinstructies: De toepassingen dienen in hun geheel verwijderd te worden, zonder ze te breken, om vezelverspreiding te voorkomen. Bevochtig en fixeert de leien grondig voordat je ze verwijdert. Gebruik traag draaiend gereedschap om schade of breuk van de toepassing te voorkomen. Indien nodig, gebruik een

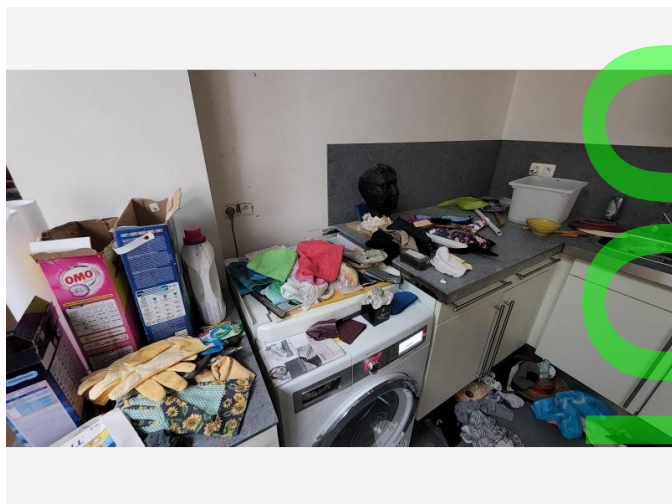
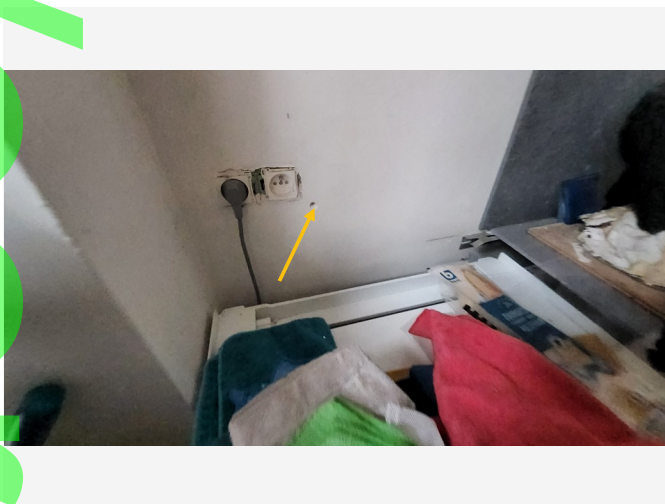
Geen asbest

| # | Type | Referentie | Resultaat |
|---|---|---|---|
| 4.1 | Mengmonster | 1/9/26-D1 | Geen asbest |

| Beschrijving | Pleisterwerk muren |
| Opmerking | <p>Staalname: keuken, hal en woonkamer. Geen pleisterwerk op de muren in de kelder bij de cv installatie</p> <p>Geen pleisterwerk op het plafond. Zowel in de kelder als op de verdiepen zijn er gisplaten tegen het plafond bevestigd.</p> |

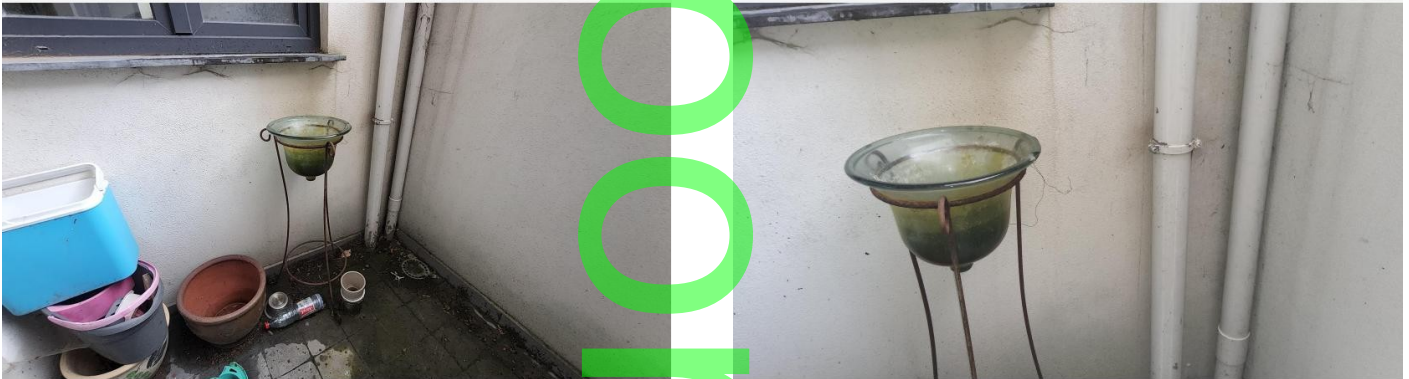
Geen asbest

| # | Type | Referentie | Resultaat |
|---|---|---|---|
| 5.1 | Mengmonster | 1/9/26-D4 | Geen asbest |

| Beschrijving | Cementering (wit koer) |

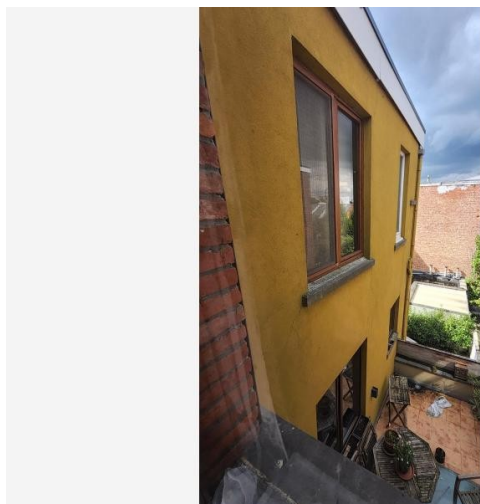
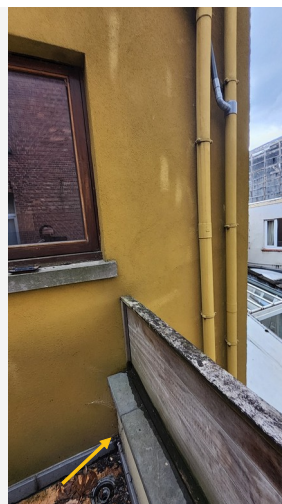
## Fiche 6: Cementering buitengevel (geel)

Geen asbest

| # | Type | Referentie | Resultaat |
|---|---|---|---|
| 6.1 | Mengmonster | 1/9/26-D3 | Geen asbest |

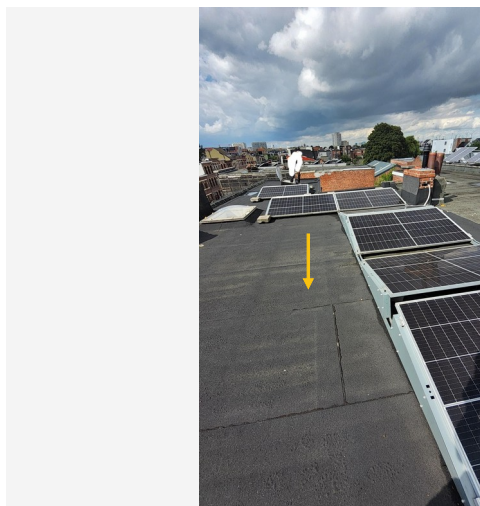
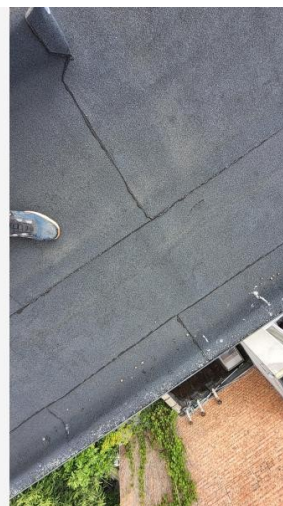
## Fiche 7: Roofing

Geen asbest

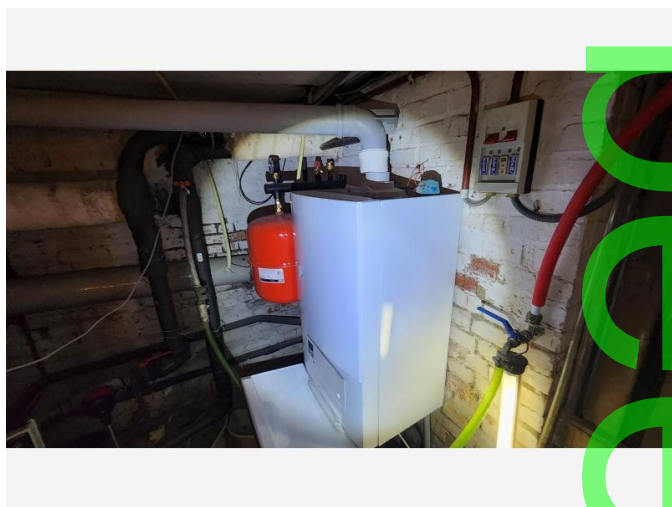
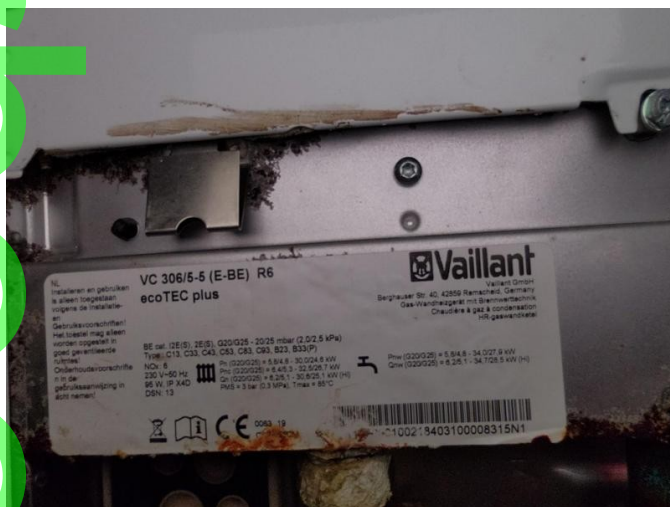
### Fiche 9: Recente cv installatie

| Beschrijving | Notitie | Terug te vinden op plannen |
|---|---|---|
| Fiche 9: Recente cv installatie | Condenserende gasketel dd van na 2001. | - |
