# Asbestinventarisat attest

Ratmolenstraat 4, 9420 Erpe-Mere

Attestnummer : 20260925-000132.000

Uitgegeven op : 25.09.2026

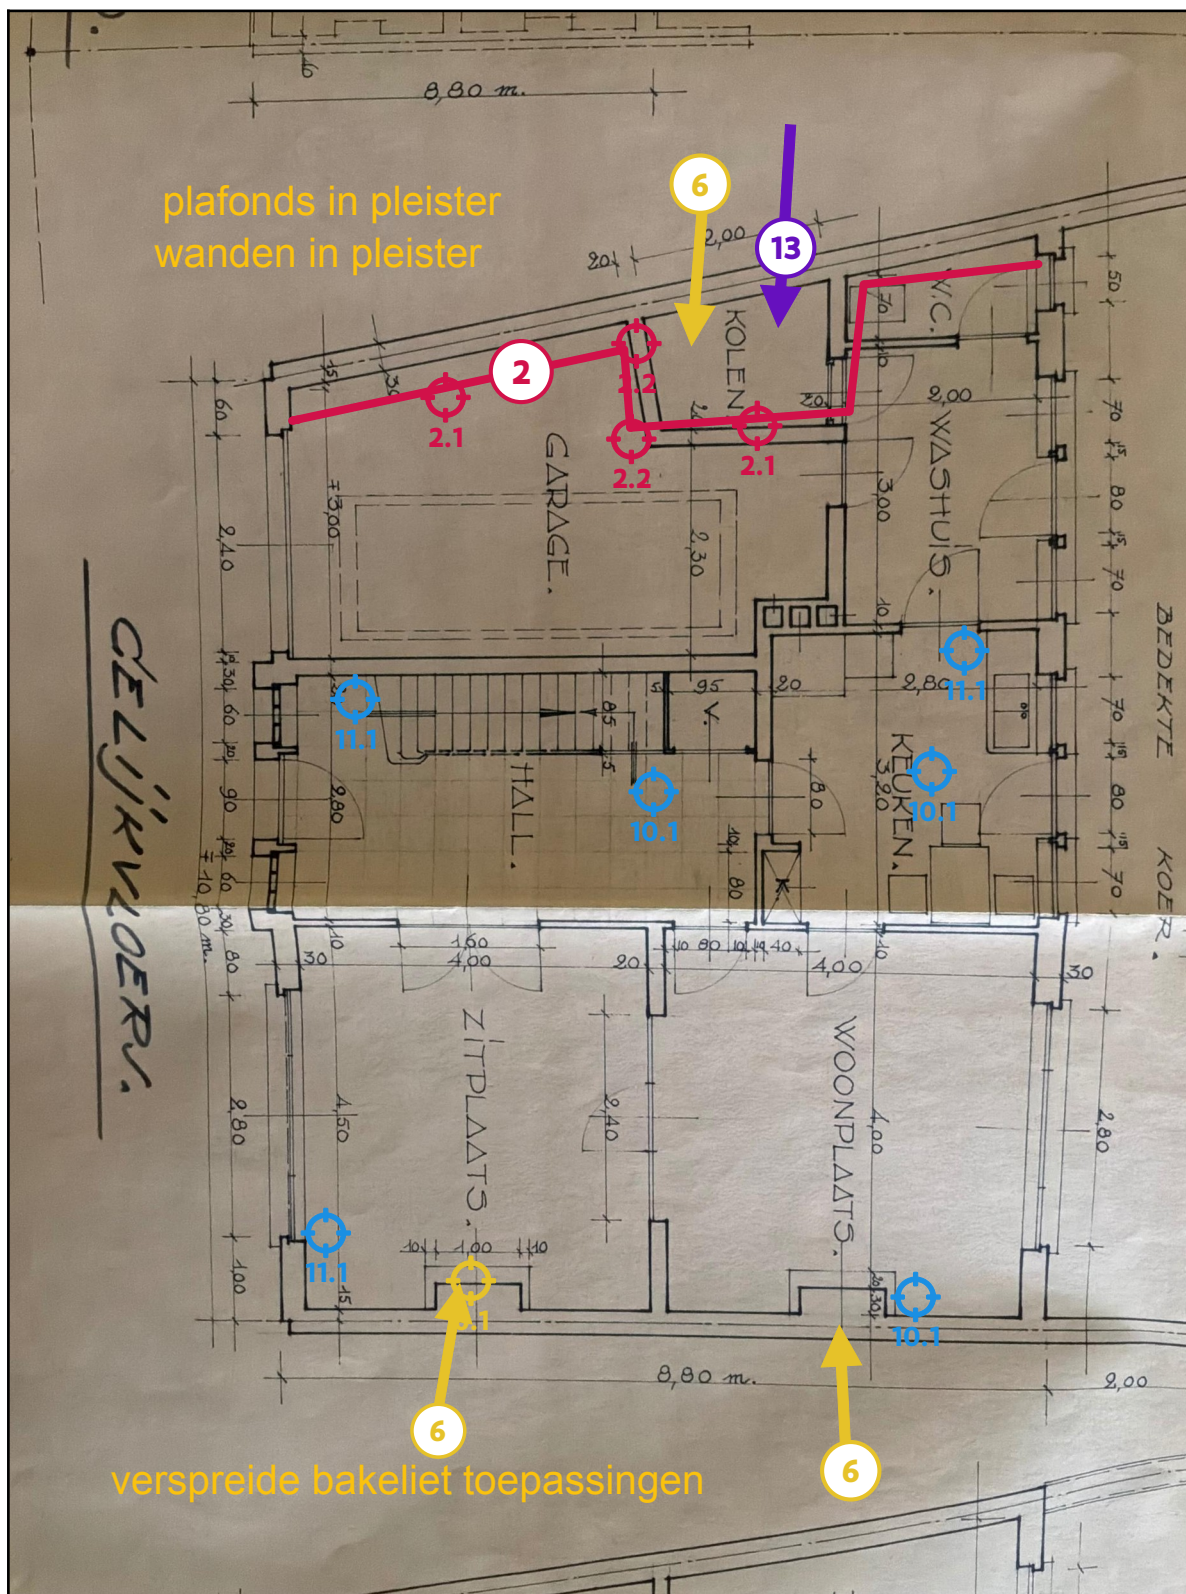
## Plan 1.1: Gvl

| 2. buisisolatie verwarmingsbuizen | Asbestmateriaal | Dringend verwijderen |
| 6. Asbest cement luikje | Asbestmateriaal | Zorgvuldig beheren |
| 7. Bakeliet electra | Asbestmateriaal | Zorgvuldig beheren |

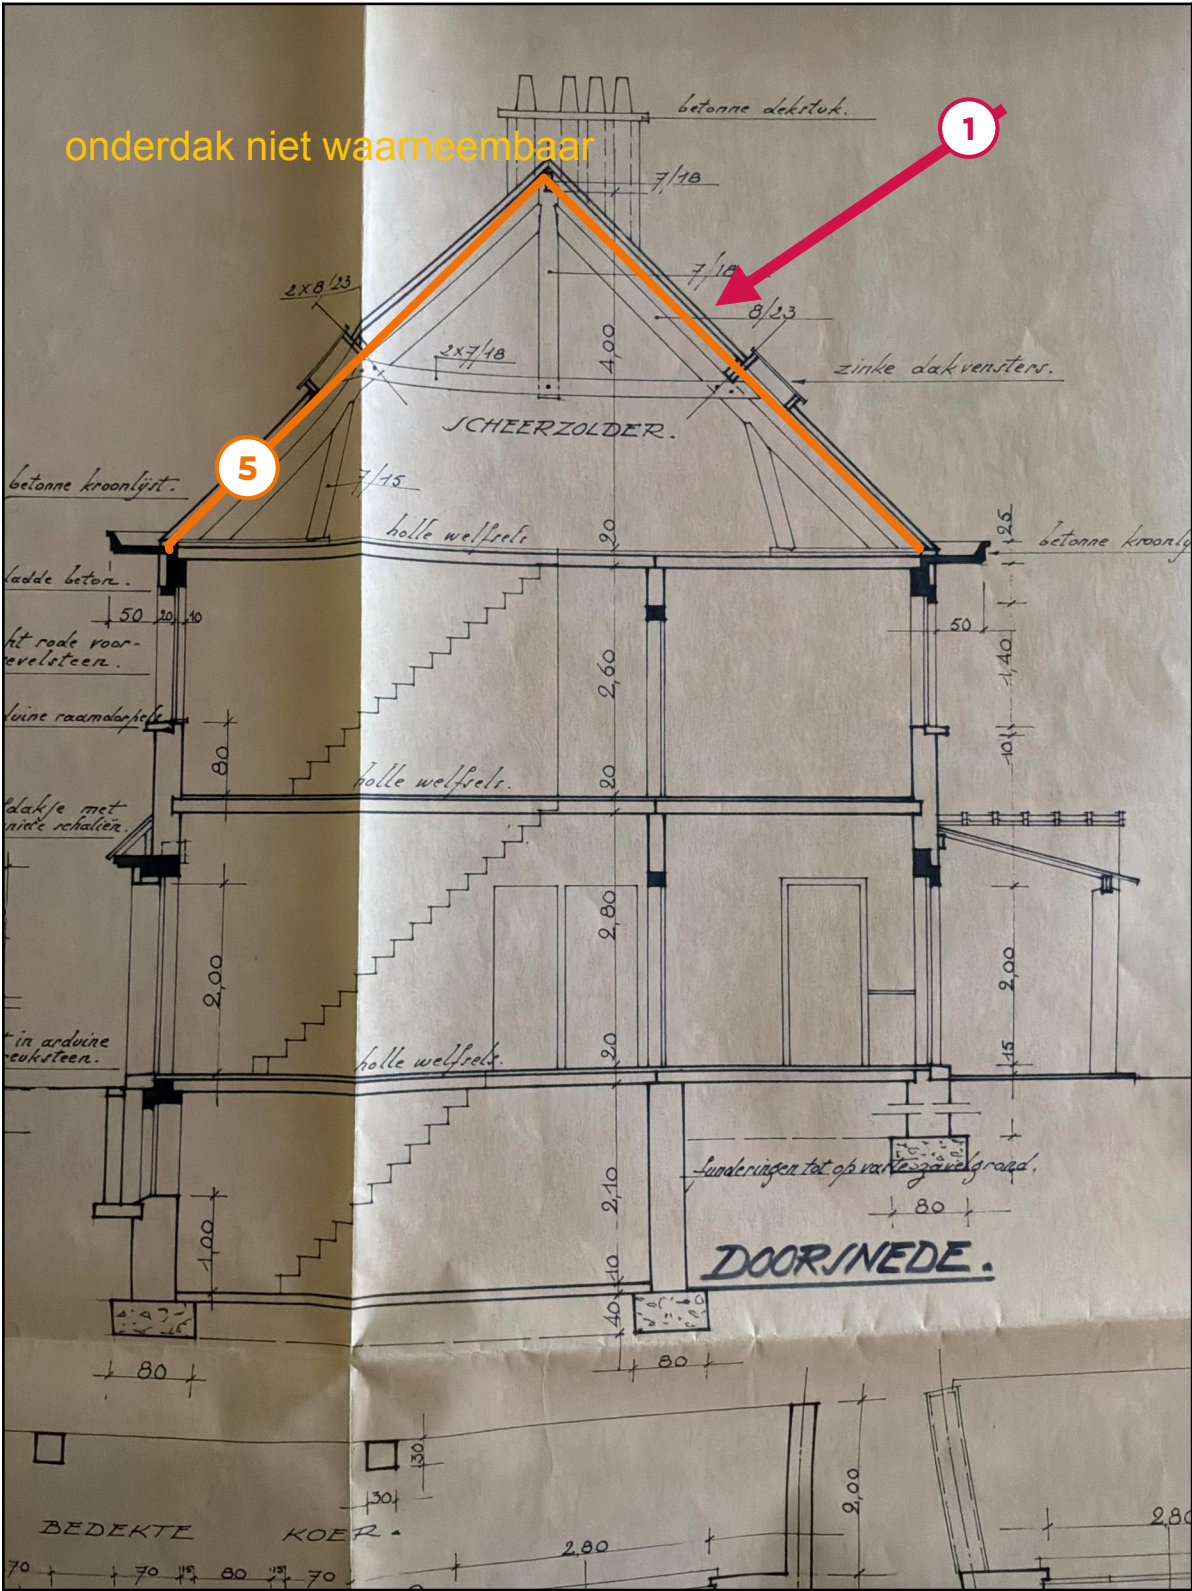
Plan 1.3: Snede

| 1. Asbest cement rookgaskanaal | Asbestmateriaal | Dringend verwijderen |
| 5. leien dak | Asbestmateriaal | Verwijderen |

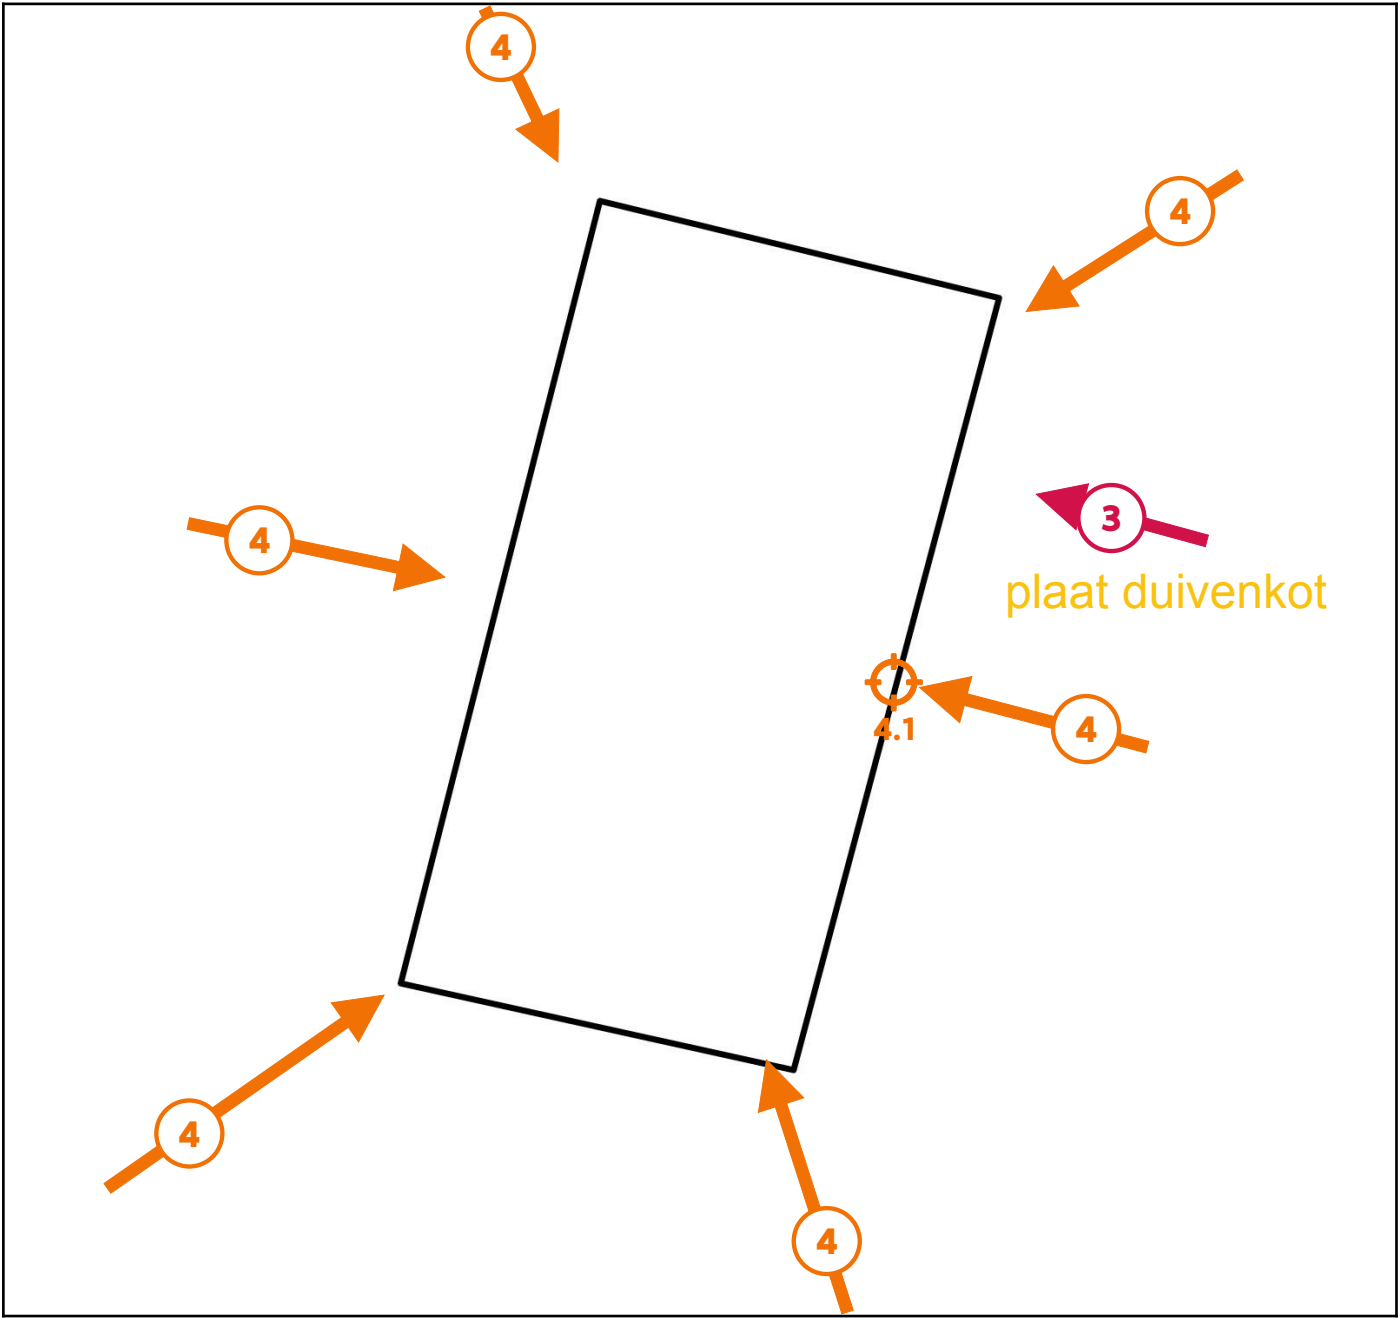
## Plan 2.1: Duivenhok plan gvl

| Beschrijving | Type | Actie |
|---|---|---|
| 3. asbestafval in Duivenkot | Asbestmateriaal | Dringend verwijderen |
| 4. asbest cement verloren bekisting | Asbestmateriaal | Verwijderen |

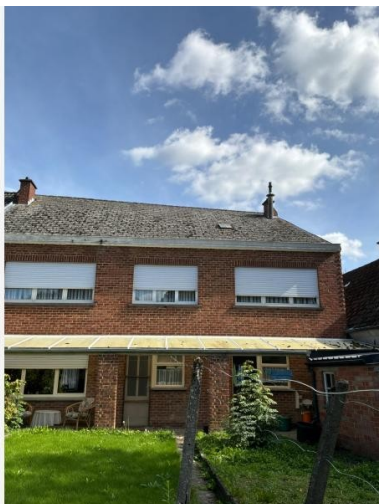
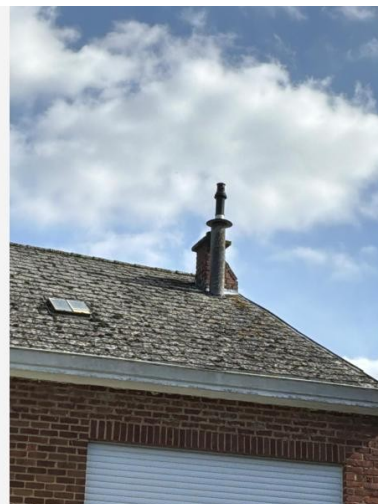
Het asbestmateriaal valt onder de mijlpaal van 2034.

**Dringend verwijderen**

| Eindbeoordeling materiaalrisico | Hoog materiaalrisico en/of hoge kans op vezelvrijgave |

| Gebondenheid | Categorie 1: hechtgebonden in oorsprong |
| Asbestsoort (vezeltype) | Crocidoliet aanwezig |
| Asbestconcentratie | Laag (< 50%) |
| Afschermingsgraad van het gehele materiaal | Geheel of deels vrij aan binnenluchtstromen |
| Toestand van het materiaal | Matig beschadigd, matig verweerd |

| Beschrijving | Asbest cement rookgaskanaal |
| Opmerking | Geschatte hoeveelheid |

- Zorg voor een veilig beheer. Vermijd het beschadigen van het asbestmateriaal. Controleer de toestand jaarlijks op wijzigingen.
- Voer bijkomende staalname(s) uit.

- Eenvoudige handelingen: mag via doe-het-zelf of door werknemer(s) met opleidingsattest eenvoudige handelingen  
Bij het uitvoeren van eenvoudige handelingen, zoals toegestaan via doe-het-zelfmethoden of door werknemers met een opleidingsattest, is het gebruik van de juiste persoonlijke beschermingsmiddelen (PBM's) verplicht om blootstelling aan asbestvezels te voorkomen. Wij adviseren echter om asbest te laten verwijderen door een werknemer met opleidingscertificaat. Maar het is ook toegestaan via de doe-het-zelfmethode, mits de juiste voorzorgsmaatregelen en PBM's in acht worden genomen. De te gebruiken PBMs zijn:
  - FFP3-mondmasker of halfgelaatsmasker met P3 filter
  - wegwerpoverall (Tyvek CATIII, type 5 en 6)

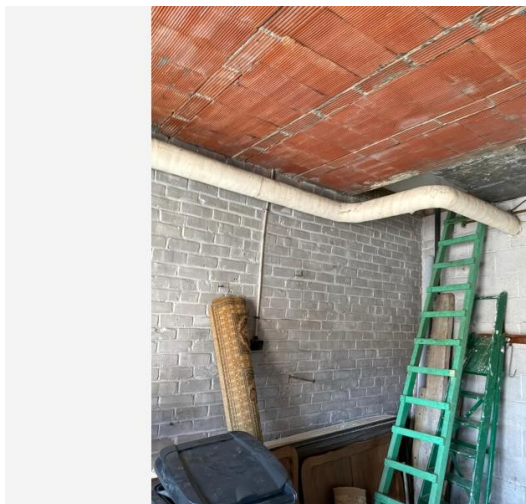
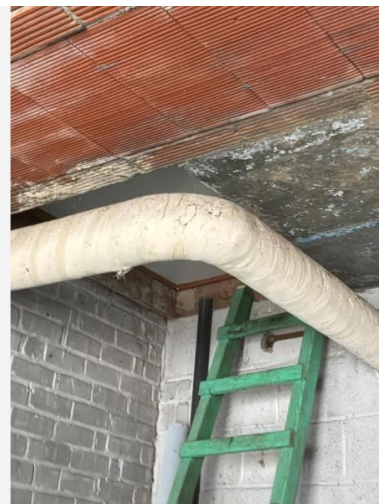
Het asbestmateriaal valt onder de mijlpaal van 2034.

**Dringend verwijderen**

| Eindbeoordeling materiaalrisico | Hoog materiaalrisico en/of hoge kans op vezelvrijgave |

| Gebondenheid | Categorie 2: niet-hechtgebonden met matrix |
| Asbestsoort (vezeltype) | Alleen chrysotiel aanwezig |
| Asbestconcentratie | Hoog ( $\geq 50\%$ ) |
| Toestand van het materiaal | Matig beschadigd, matig verweerd |

| # | Type | Referentie | Resultaat |
|---|---|---|---|
| 2.1 | Mengmonster | Mm5 | Chrysotiel |
| 2.2 | Mengmonster | Mm6 | Chrysotiel |

| Beschrijving | buisisolatie verwarmingsbuizen |

- Zorg voor een veilig beheer. Vermijd het beschadigen van het asbestmateriaal. Controleer de toestand jaarlijks op wijzigingen.
- Verwijder dit asbestmateriaal zo snel mogelijk. Volg de toestand goed op.

- Hermetische zone (erkend asbestverwijderaar)  
Groot risico op contaminaties, enkel te verwijderen door gespecialiseerde firma's. Enkel te verwijderen door middel van hermetische zone.

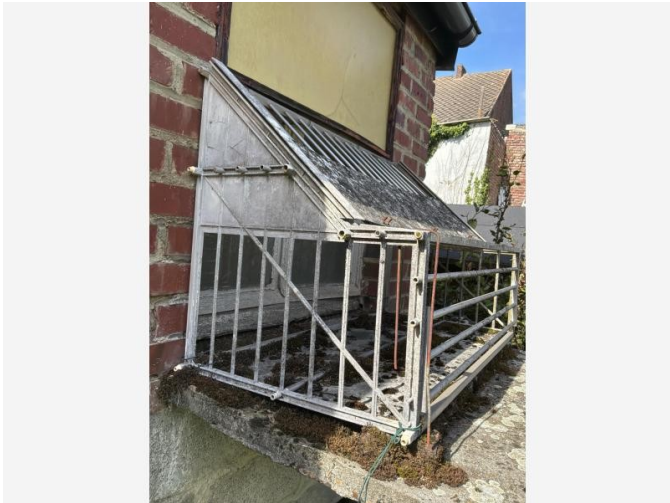
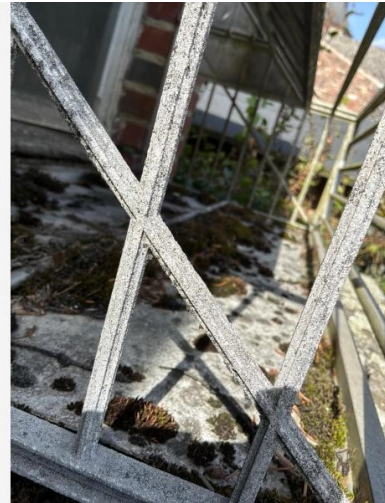
Het asbestmateriaal valt onder de mijlpaal van 2040.

**Dringend verwijderen**

| Beschrijving | asbestafval in Duivenkot |
| Type afvalstof | Betreft stock-voorraad of gedemonteerde asbestmaterialen |
| Asbestmaterialen | <ul style="list-style-type: none"><li>Dak- en gevelbekleding - Plaat</li></ul> |

- Verwijder het asbestafval.

- Eenvoudige handelingen: mag via doe-het-zelf of door werknemer(s) met opleidingsattest eenvoudige handelingen  
Bij het uitvoeren van eenvoudige handelingen, zoals toegestaan via doe-het-zelfmethoden of door werknemers met een opleidingsattest, is het gebruik van de juiste persoonlijke beschermingsmiddelen (PBM's) verplicht om blootstelling aan asbestvezels te voorkomen. Wij adviseren echter om asbest te laten verwijderen door een werknemer met opleidingscertificaat. Maar het is ook toegestaan via de doe-het-zelfmethode, mits de juiste voorzorgsmaatregelen en PBM's in acht worden genomen. De te gebruiken PBMs zijn:
  - FFP3-mondmasker of halfgelaatsmasker met P3 filter
  - wegwerpoverall (Tyvek CATIII, type 5 en 6)
  - afwasbaar schoeisel

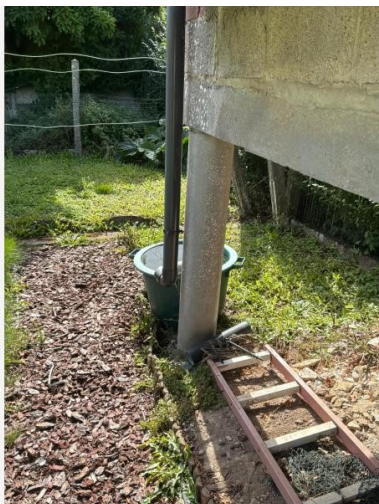
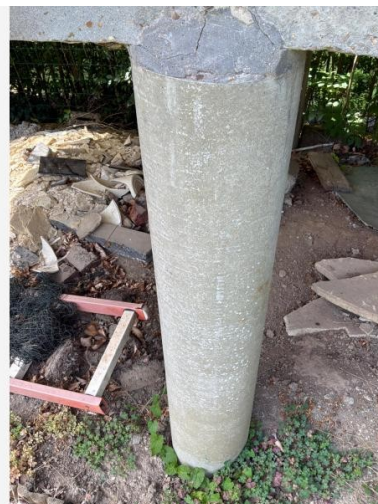
Het asbestmateriaal valt onder de mijlpaal van 2040.

Verwijderen

- Zorg voor een veilig beheer. Vermijd het beschadigen van het asbestmateriaal. Controleer de toestand jaarlijks op wijzigingen.
- Hemelwater dat afspoelt van asbestcement daken of gevels kan asbestdeeltjes bevatten. Gebruik het enkel voor gesloten circuits (bv. spoelen toiletten). Reinig na het vervangen van het dak of de gevel de dakgoten en regenwaterput of -ton om asbesthoudend sediment of slib te verwijderen
- Voer bijkomende staalname(s) uit.

- Eenvoudige handelingen: mag via doe-het-zelf of door werknemer(s) met opleidingsattest eenvoudige handelingen  
Bij het uitvoeren van eenvoudige handelingen, zoals toegestaan via doe-het-zelfmethoden of door werknemers met een opleidingsattest, is het gebruik van de juiste persoonlijke beschermingsmiddelen (PBM's) verplicht om blootstelling aan asbestvezels te voorkomen. Wij adviseren echter om asbest te laten verwijderen door een werknemer met opleidingscertificaat. Maar het is ook toegestaan via de doe-het-zelfmethode, mits de juiste voorzorgsmaatregelen en PBM's in acht worden genomen. De te gebruiken PBMs zijn:

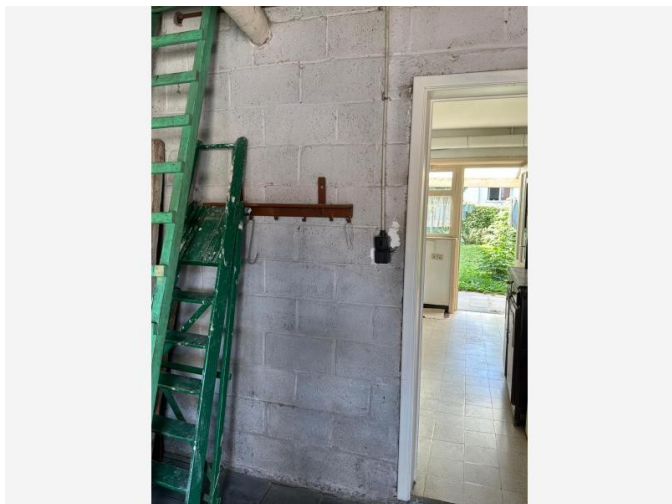
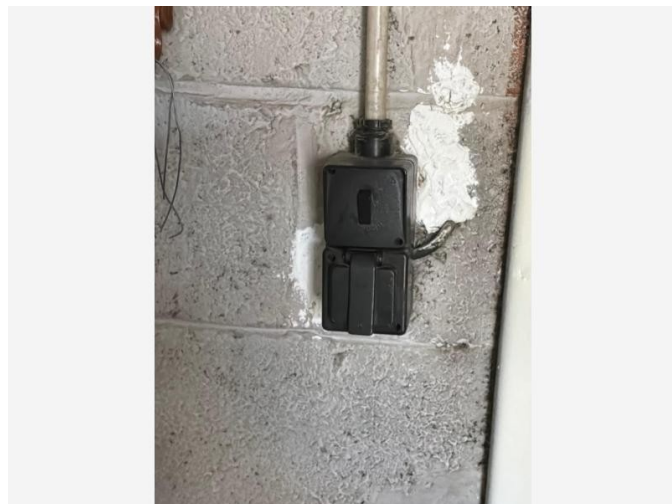
| Opmerking | Geschatte hoeveelheid |

| Identificatiemethode | <p>De asbestdeskundige beoordeelt het materiaal als asbestverdacht en dus asbesthoudend, en dit zonder monstername.</p> <p>Motivatie: De monstername brengt andere schade aan dan schade die inherent is aan de monstername.</p> |
| Opmerking | <p>Geschatte hoeveelheid</p> <p>Betreft verschillende toepassingen in bakeliet</p> |

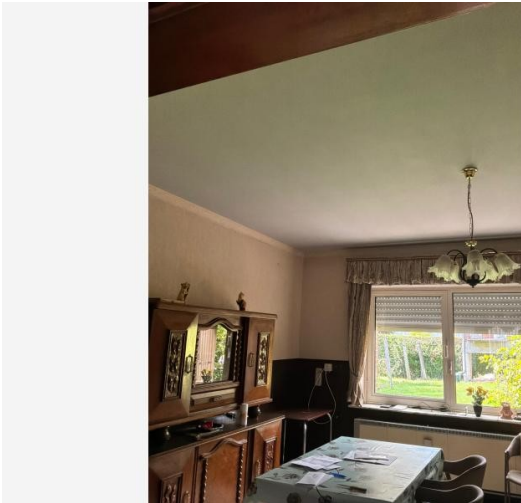
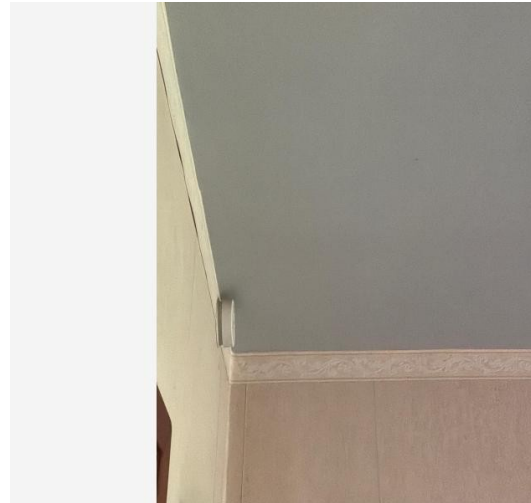
## Fiche 10: 2. pleisterwerk plafond

Geen asbest

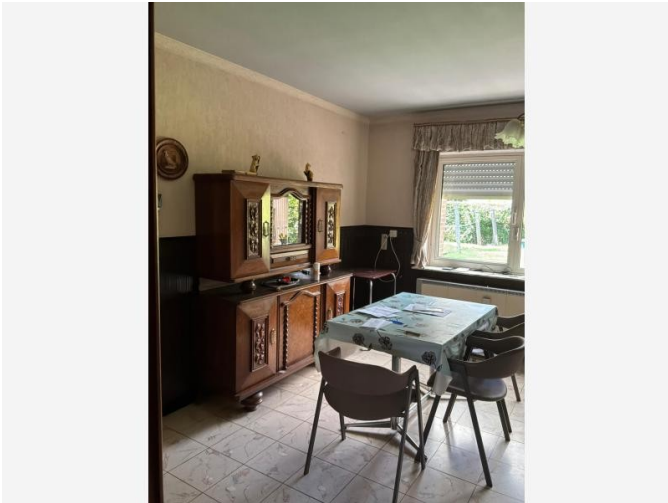
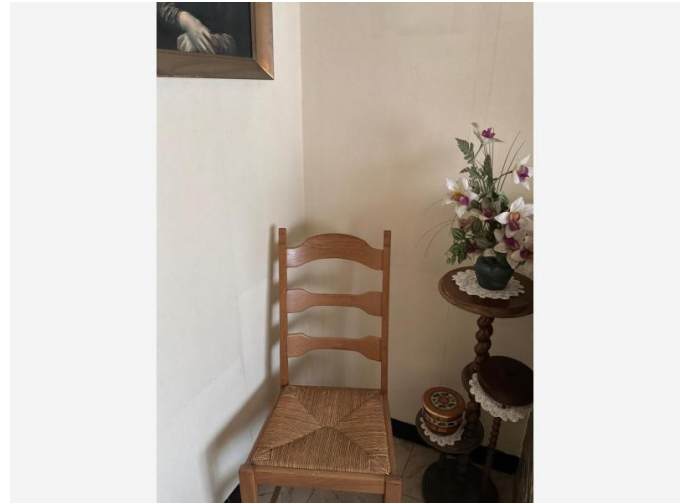
## Fiche 11: 1. pleisterwerk wanden

Geen asbest

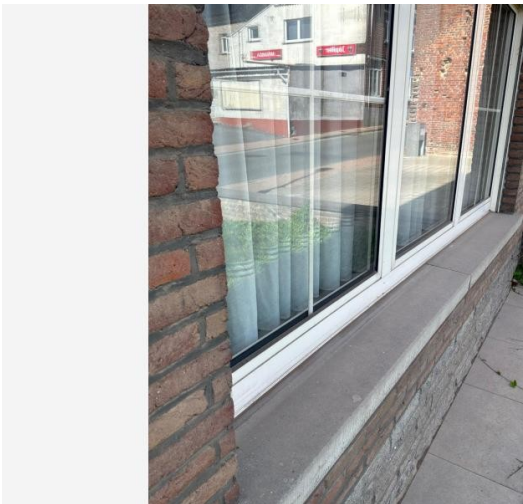
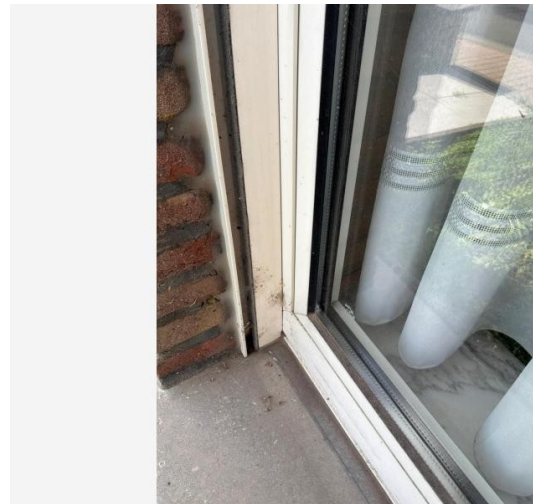
## Fiche 14: 4. mastiek type: niet asbest verdacht

| Beschrijving | Notitie | Terug te vinden op plannen |
|---|---|---|
| Fiche 14: 4. mastiek type: niet asbest verdacht | Aanwezig in alle ramen, buiten de andere aangeduide types.<br><br>Dit type mastiek is niet asbest verdacht | - |

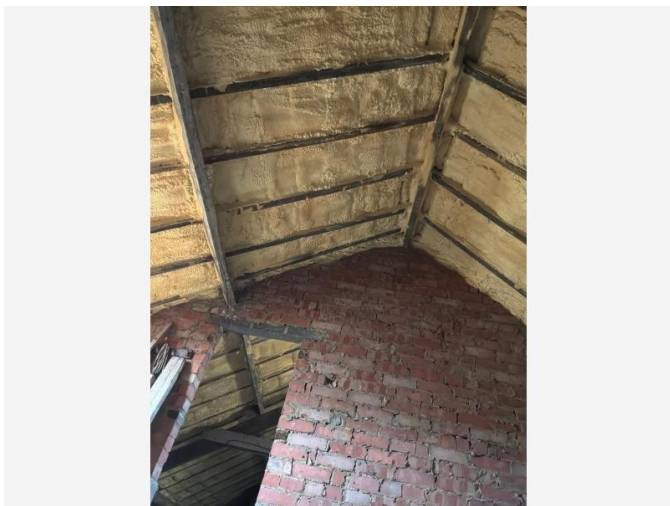
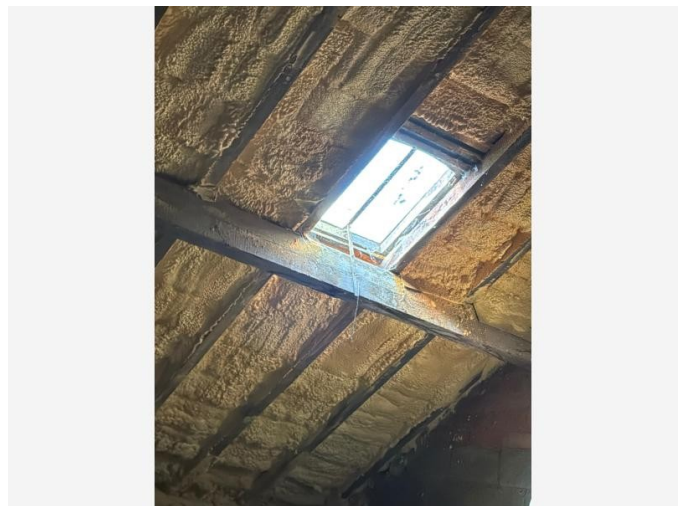
### Fiche 15: 92. Onderdak type: niet waarneembaar

| Beschrijving | Notitie | Terug te vinden op plannen |
|---|---|---|
| Fiche 15: 92. Onderdak type: niet waarneembaar | Dit onderdak type is niet waarneembaar | Plan 1.3: Snede |
