# Asbestinventarisatattest

Limburgstraat 1/0302, 8400 Oostende

Attestnummer : 20260907-000090.000

**Niet-asbestveilig**

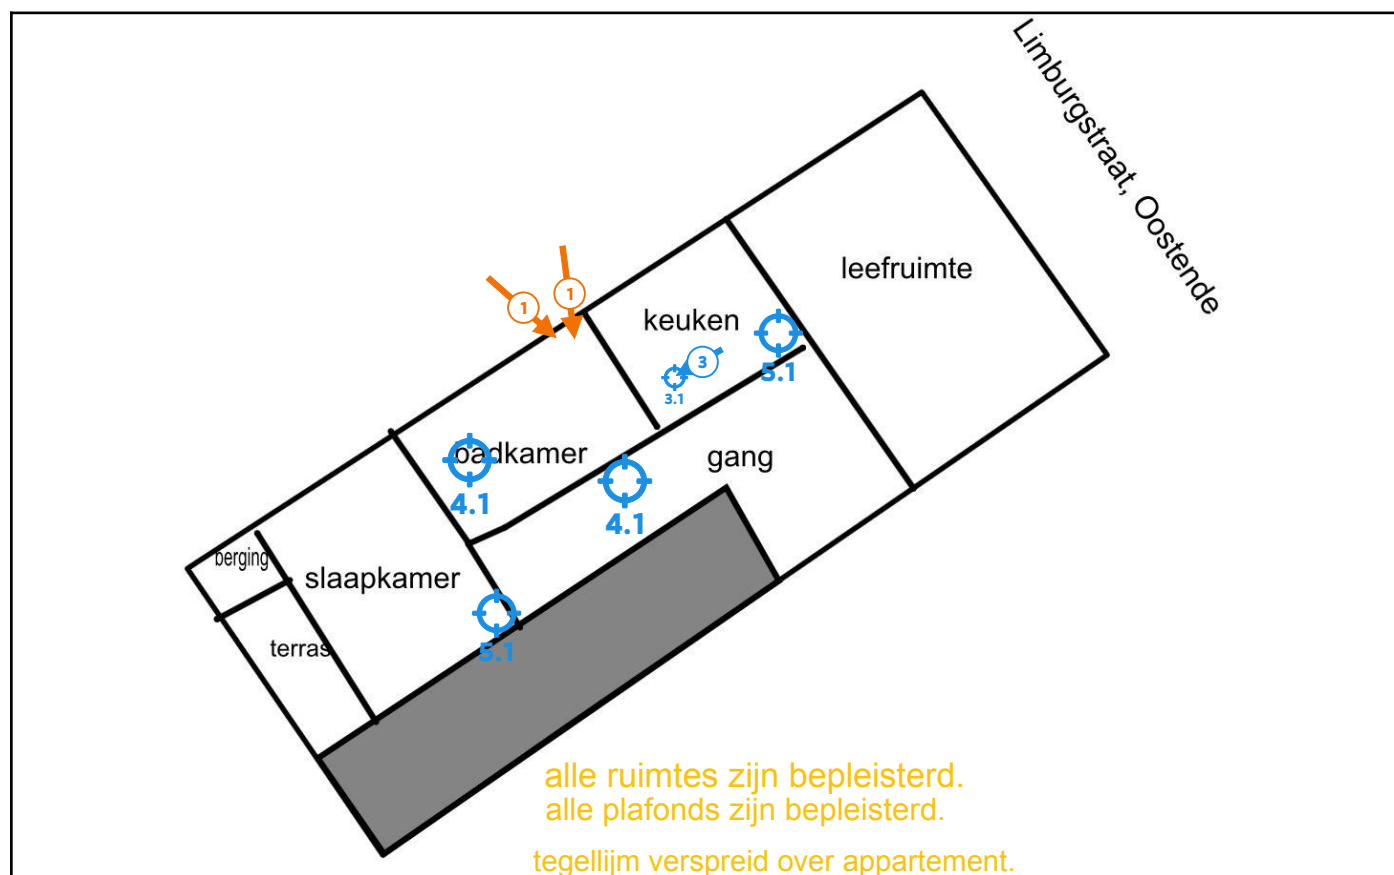
## Plan 1.1: Plan app

| Beschrijving | Type | Actie |
|---|---|---|
| 1. Cementbuis | Asbestmateriaal | Verwijderen |
| 2. 'Faiencetegels (lijm) | Advies | - |

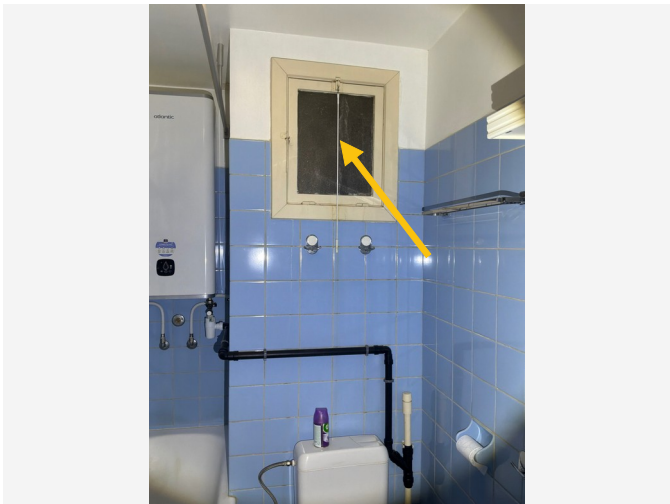
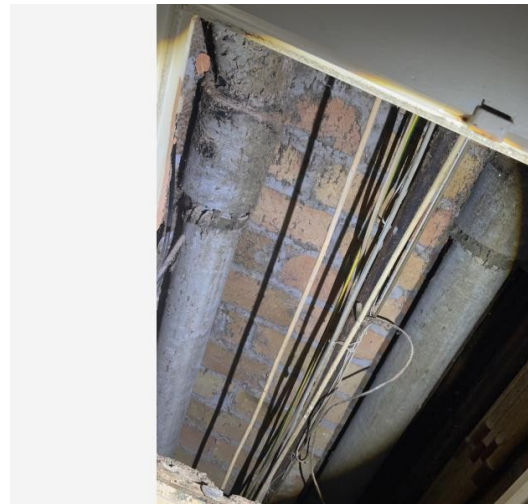
Het asbestmateriaal valt onder de mijlpaal van 2040.

| Eindbeoordeling materiaalrisico | Verhoogd materiaalrisico en/of verhoogde kans op vezelvrijgave |

| Asbestsoort (vezeltype) | Crocidoliet aanwezig |
| Toestand van het materiaal | Licht beschadigd, licht verweerd. Intacte calciumsilicaatplaat of materiaal met categorie 3-gebondenheid |

| Beschrijving | Cementbuis |
| Opmerking | De precieze lengte is onbekend. Behoort tot de gemeenschappelijke delen |

Verwijderen

- Zorg voor een veilig beheer. Vermijd het beschadigen van het asbestmateriaal. Controleer de toestand jaarlijks op wijzigingen.

- Eenvoudige handelingen: mag via doe-het-zelf of door werknemer(s) met opleidingsattest eenvoudige handelingen  
Deze toepassing kan door een aannemer die over een opleidingsattest eenvoudige handelingen beschikt of door een particulier (doe-het-zelf), verwijderd worden indien er geen verhoogd risico op vrijgave van asbestvezels (max. concentratie 0,01 vezels/cm<sup>3</sup> - CODEX Art. VI.3-54) ontstaat en de toepassing voorafgaand wordt gefixeerd/bevochtigd; de individuele elementen zonder machinale werktuigen (boormachine, slijpschijf, hogedrukreiniger,...) en zonder breken of gooien een voor een losgemaakt worden; en ten slotte dubbel en luchtdicht verpakt weggevoerd worden naar een erkend afvalpunt (recyclagepark).

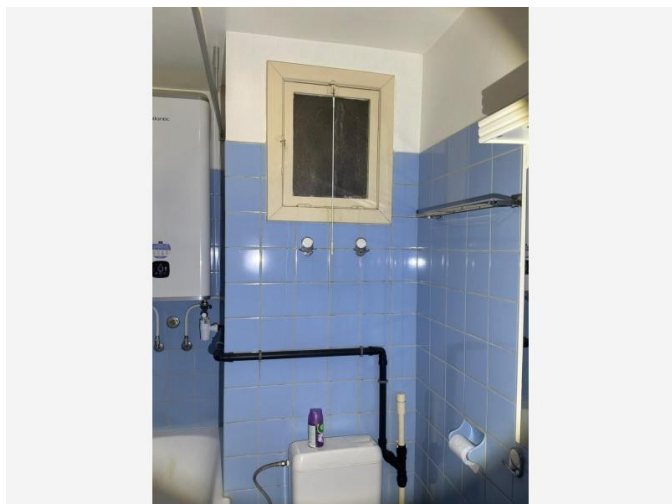
Situeringfoto

Faïentegels zijn mogelijk gelijmd met asbesthoudende lijm. Bij werken, laat dit controleren.

In de keuken en de wc

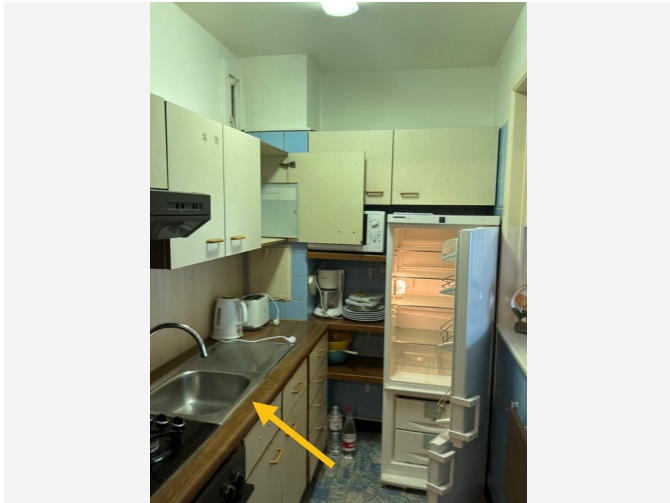
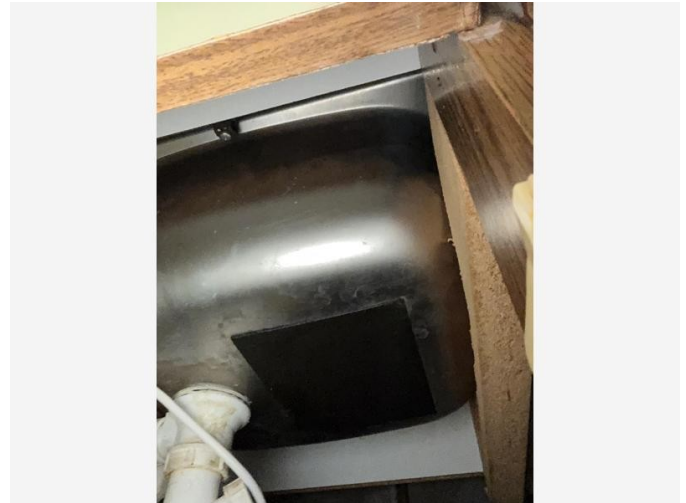
## Fiche 3: Anti-dreun

Geen asbest

| # | Type | Referentie | Resultaat |
|---|---|---|---|
| 3.1 | Puntmonster | A3 | Geen asbest |

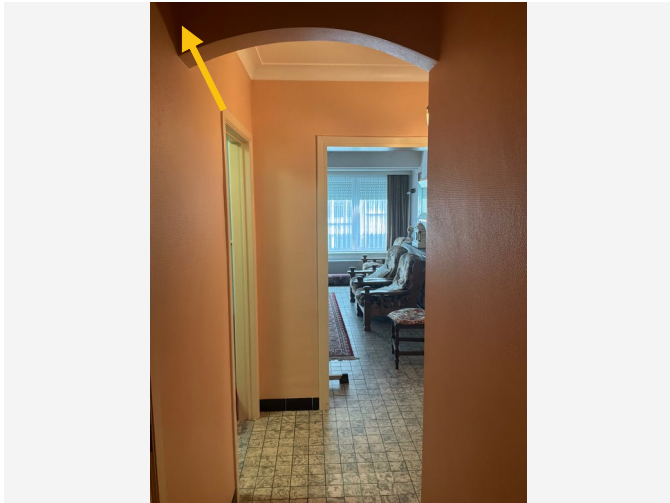
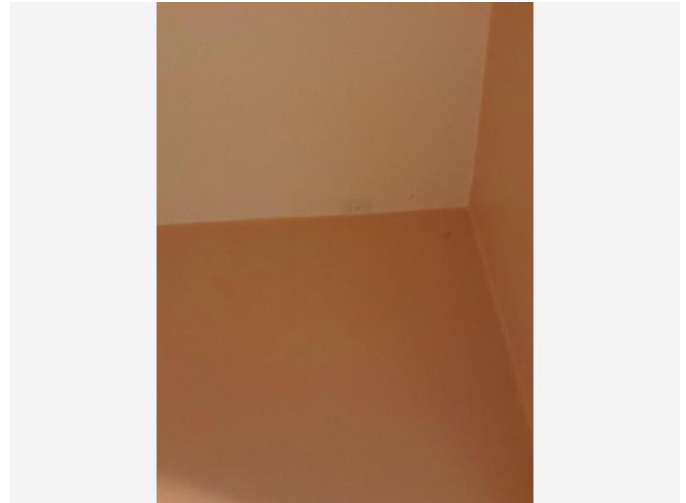
## Fiche 4: 'Pleisterwerk plafonds

Geen asbest

| # | Type | Referentie | Resultaat |
|---|---|---|---|
| 4.1 | Mengmonster | A2 | Geen asbest |

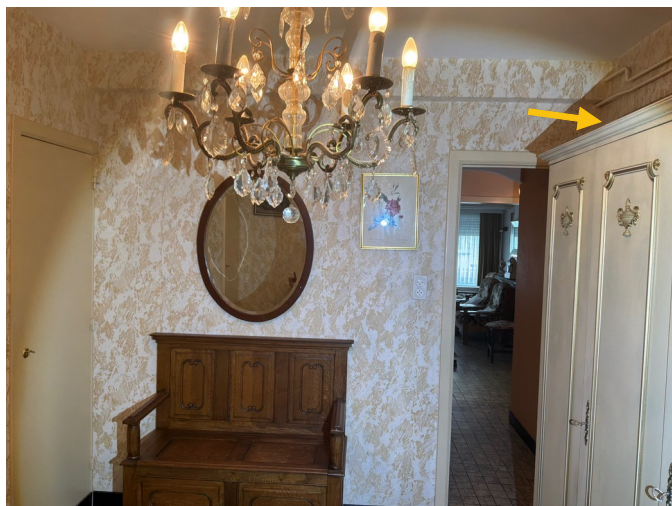
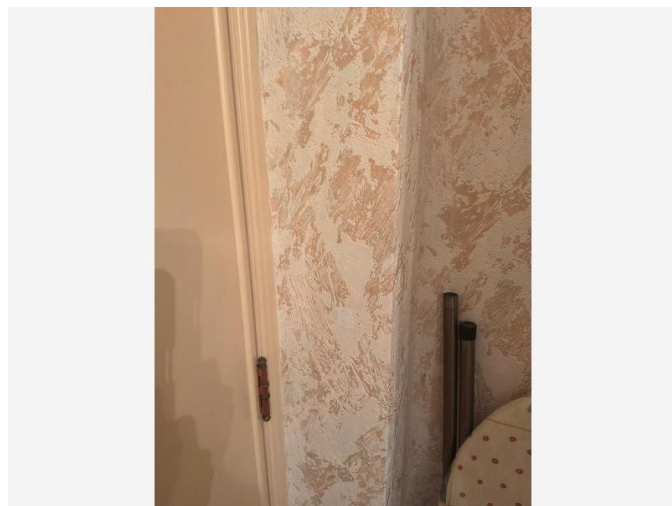
## Fiche 5: 'Pleisterwerk wanden

Geen asbest

| # | Type | Referentie | Resultaat |
|---|---|---|---|
| 5.1 | Mengmonster | A1 | Geen asbest |

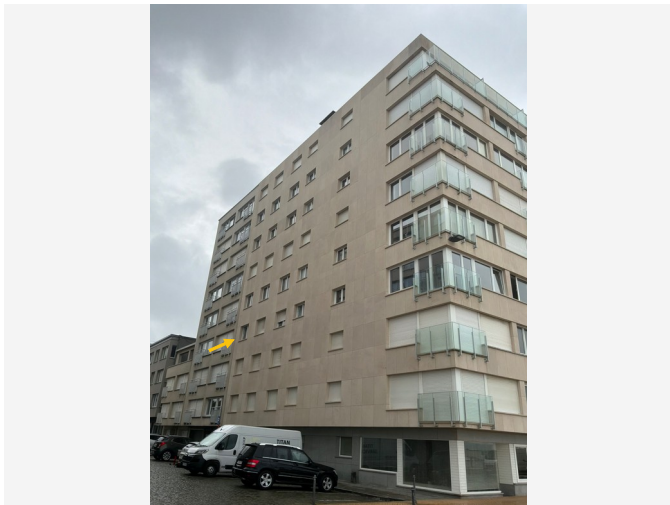
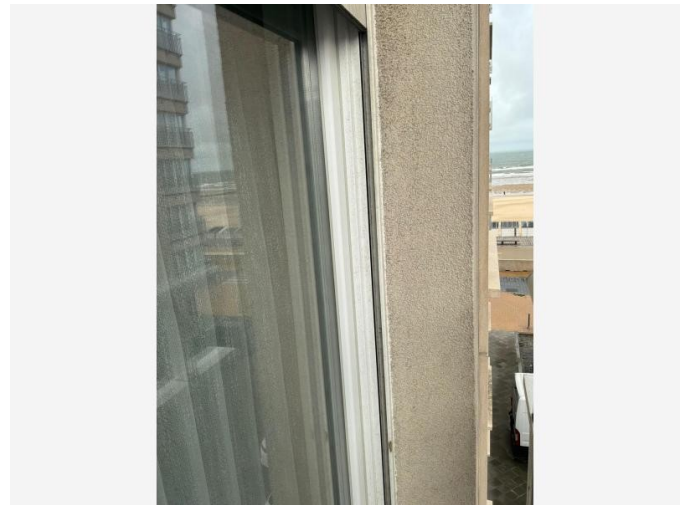
### Fiche 6: Mastiek

| Beschrijving | Notitie | Terug te vinden op plannen |
|---|---|---|
| Fiche 6: Mastiek | Er is geen asbestverdachte mastiek aanwezig. | - |
