# Asbestinventarisatattest

Brusselstraat 187, 1740 Ternat

Attestnummer : 20260409-000037.000

Uitgegeven op : 09.04.2026

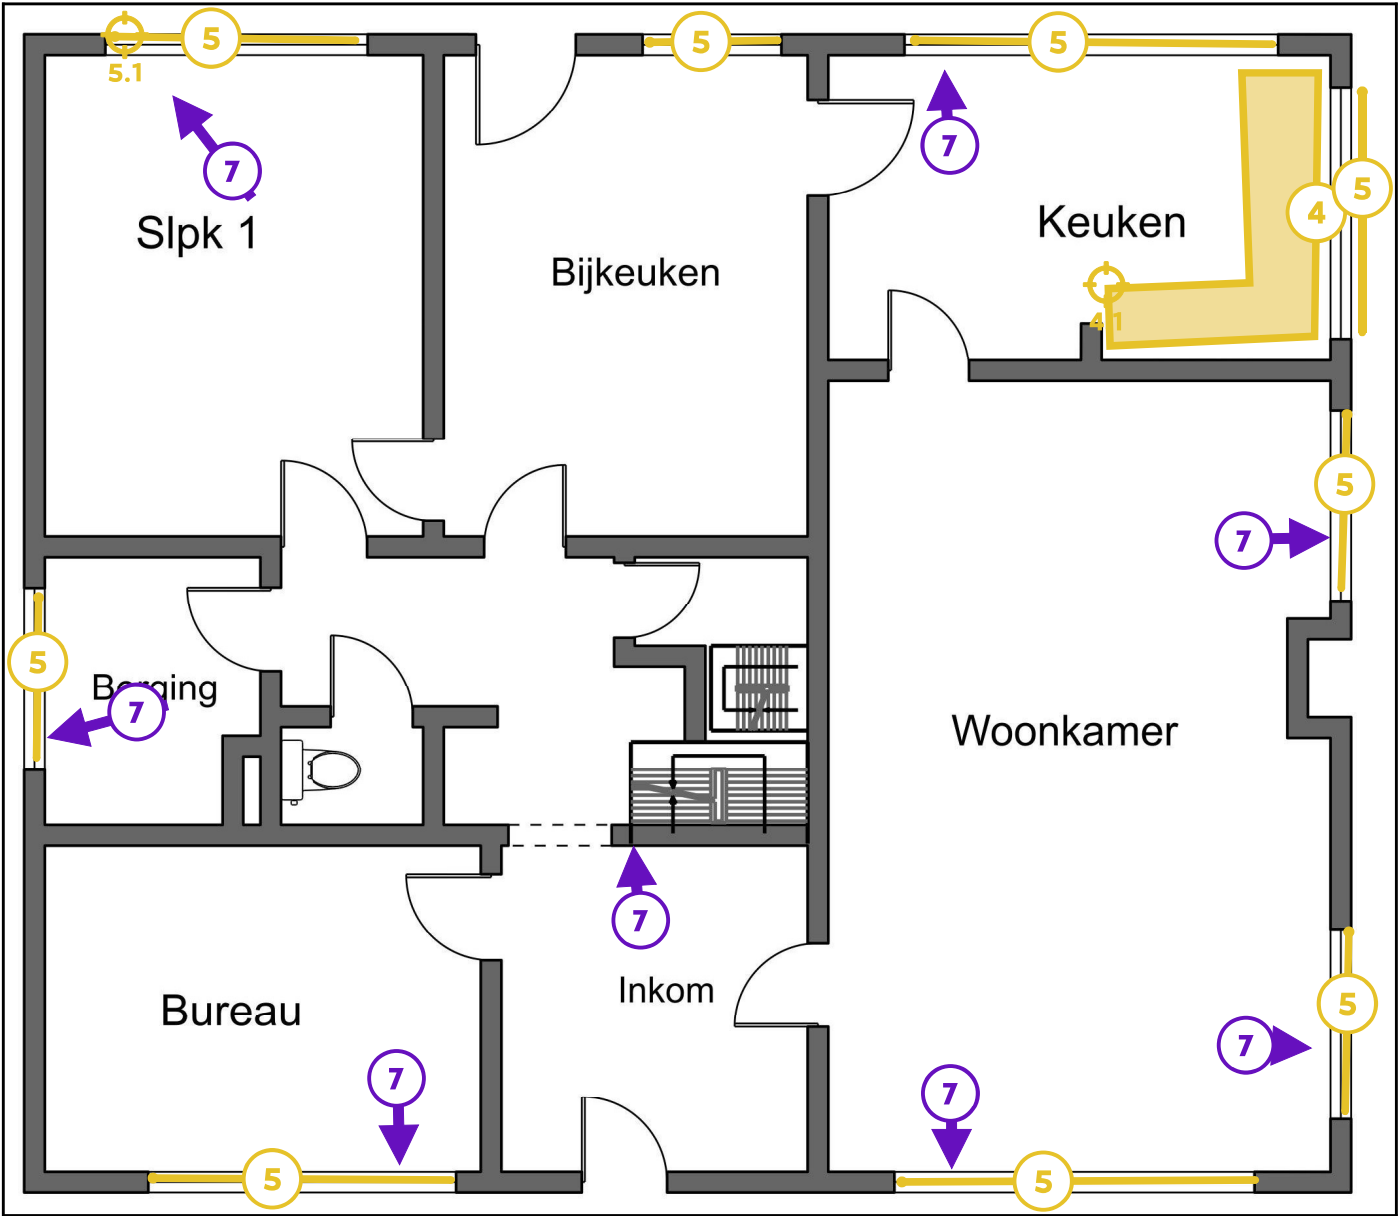
# Plan 1.2: Gelijkvloers plan

| Beschrijving | Type | Actie |
|---|---|---|
| 4. Glasal keukenpanelen | Asbestmateriaal | Zorgvuldig beheren |
| 5. Mastiek buitenschrijnwerk | Asbestmateriaal | Zorgvuldig beheren |

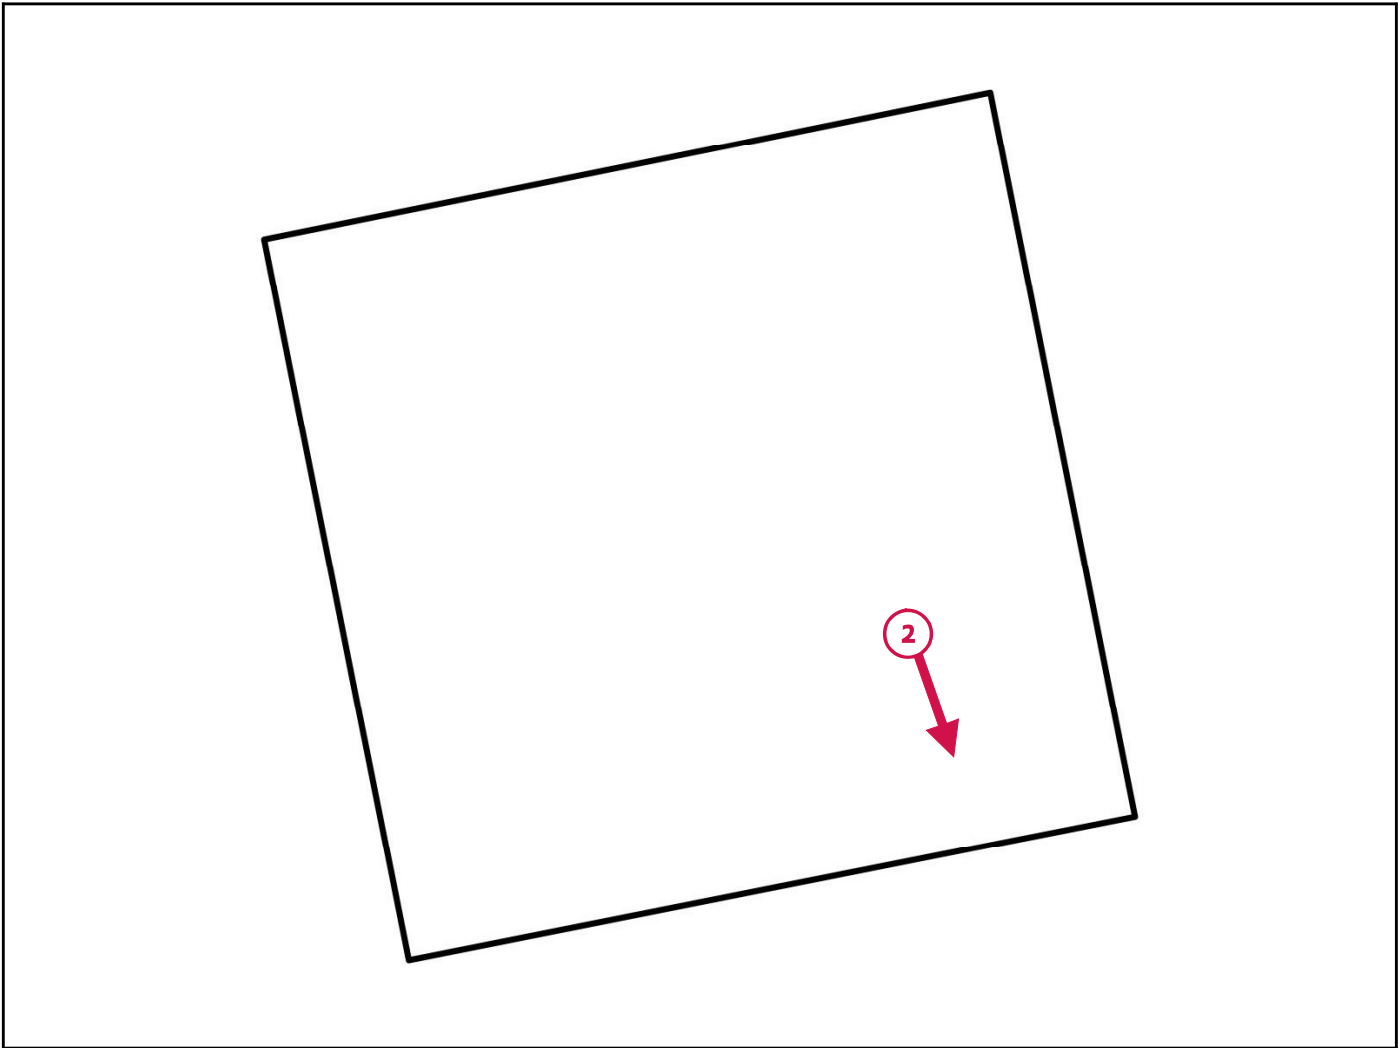
# Plan 1.8: Zolder plan

| Beschrijving | Type | Actie |
|---|---|---|
| 2. Leien uit asbestcement | Asbestmateriaal | Dringend verwijderen |

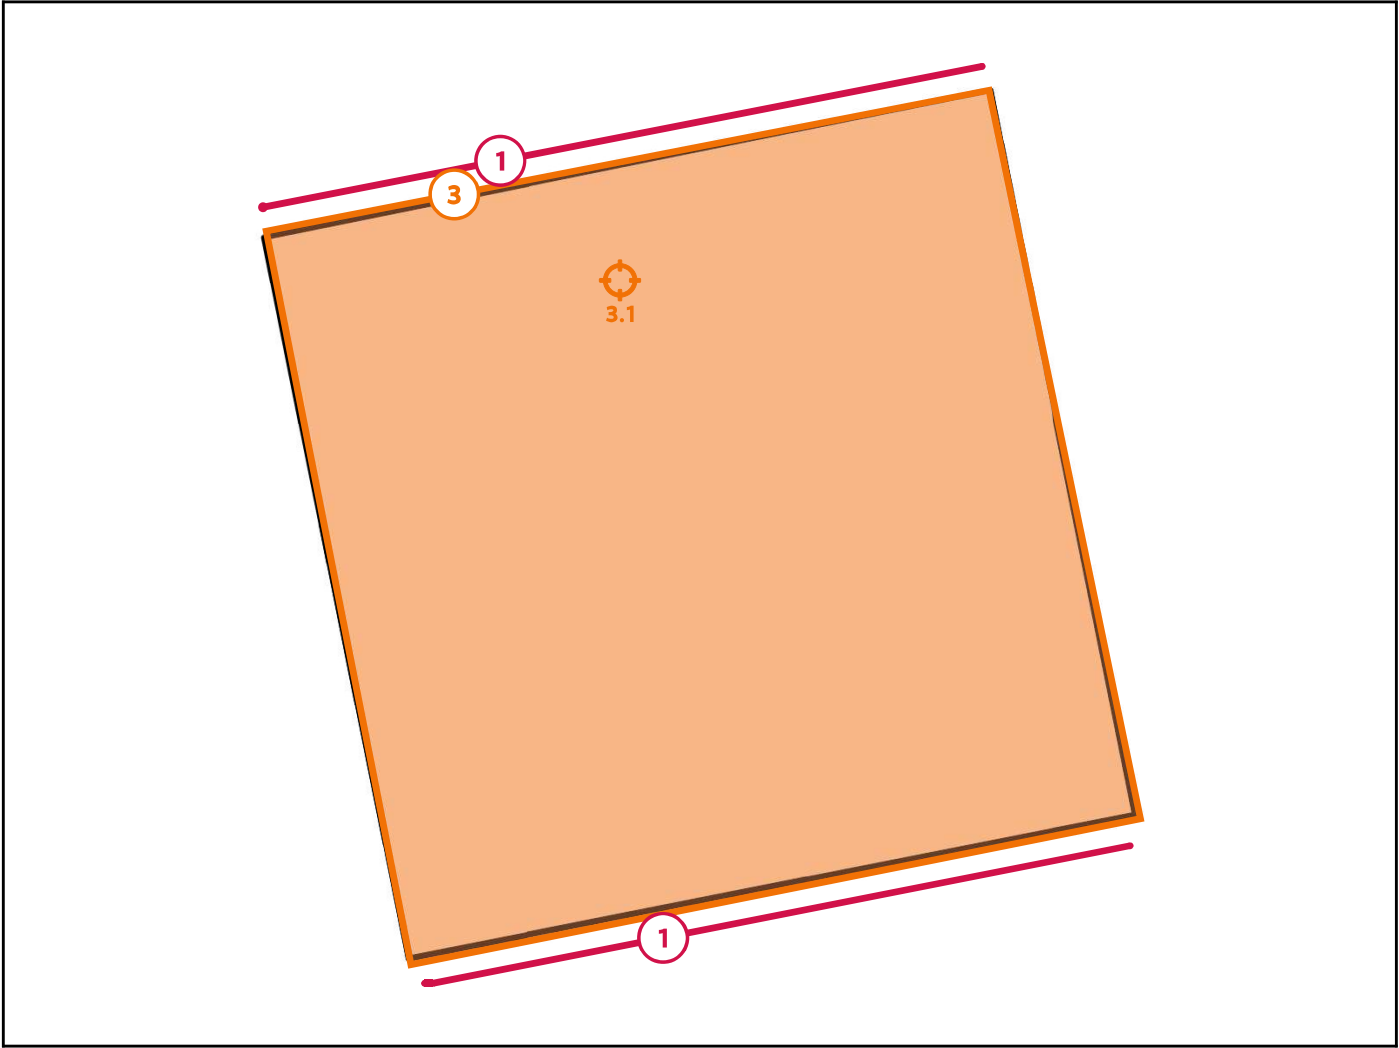
# Plan 1.9: Dak plan

| Beschrijving | Type | Actie |
|---|---|---|
| 1. Sediment dakgoot | Asbestmateriaal | Dringend verwijderen |
| 3. Leien uit asbestcement | Asbestmateriaal | Verwijderen |

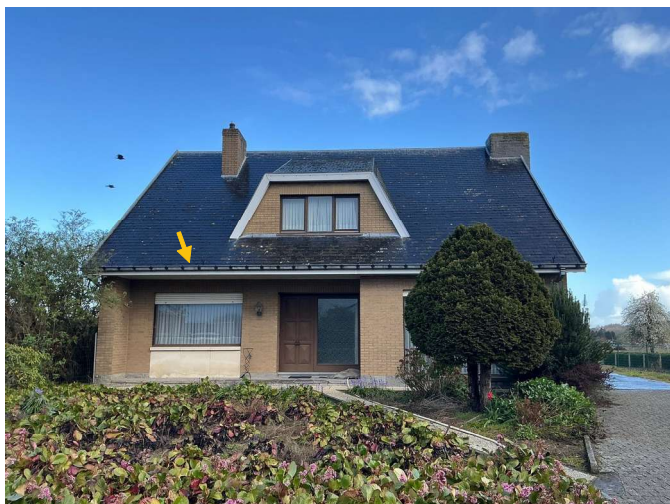
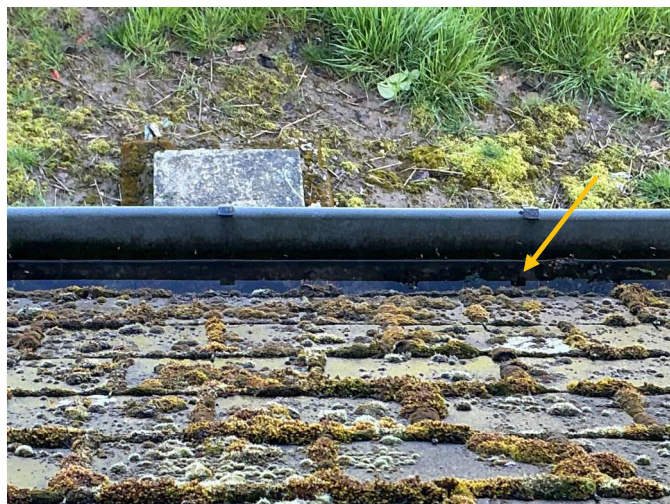
# Fiche 1: Sediment dakgoot

Asbestmateriaal – afvalstof

Het asbestmateriaal valt onder de mijlpaal van 2040.

**Dringend verwijderen**

| Bron van de resten | De bron van de resten zijn de schuine daken bedekt met en asbesthoudende leien. |
| Gebondenheid resten | Niet hecht |

- Verwijder het asbestafval.
- Voer bijkomende staalname(s) uit.

- Eenvoudige handelingen: mag via doe-het-zelf of door werknemer(s) met opleidingsattest eenvoudige handelingen  
Deze asbesthoudende toepassing kan door middel van DHZ of eenvoudige handelingen verwijderd worden. Gebruik hierbij steeds de gepaste persoonlijke beschermingsmiddelen, vermijdt vezelvrijgave en voer het asbesthoudende, dubbel verpakt, via de juiste afvalstroom af.

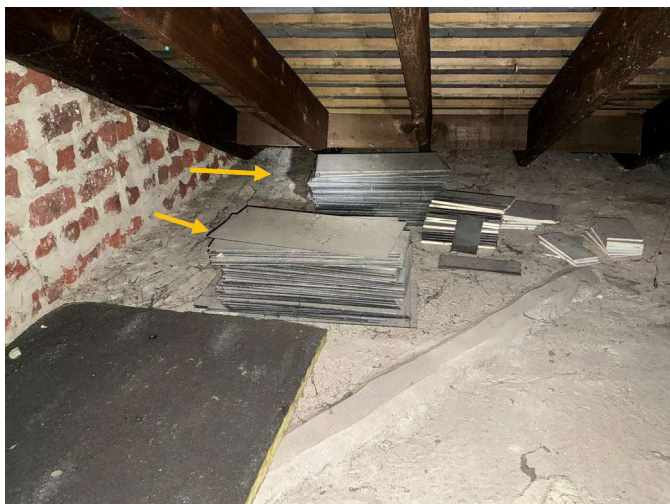
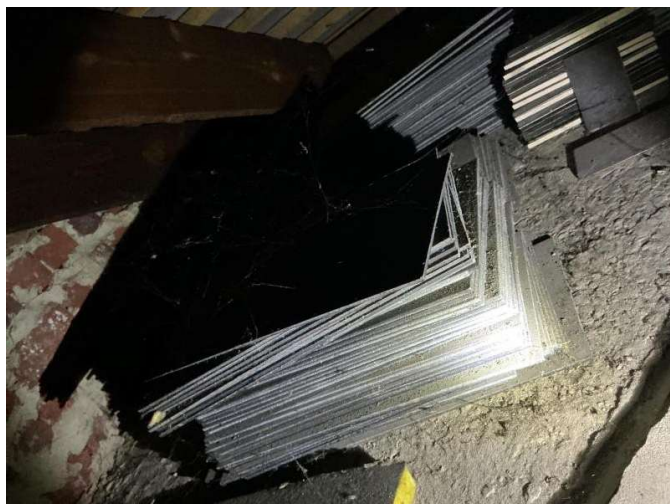
**Dringend verwijderen**

| Type afvalstof | Betreft stock-voorraad of gedemonteerde asbestmaterialen |
| Aanwezige resten | De resten betreffen een hoeveelheid gedemonteerde dakleien. |

- Verwijder het asbestafval.

- Eenvoudige handelingen: mag via doe-het-zelf of door werknemer(s) met opleidingsattest eenvoudige handelingen  
Deze asbesthoudende toepassing kan door een aannemer met opleidingsattest eenvoudige handelingen of via DHZ verwijderd worden. Conform de geldende verwijderingsprotocollen en veiligheidsvoorschriften. Met extra aandacht voor het gebruik van de gepaste persoonlijke beschermingsmiddelen, het vermijden van vezelvrijgave en de afvoer naar een erkende verwerkingsinstallatie.

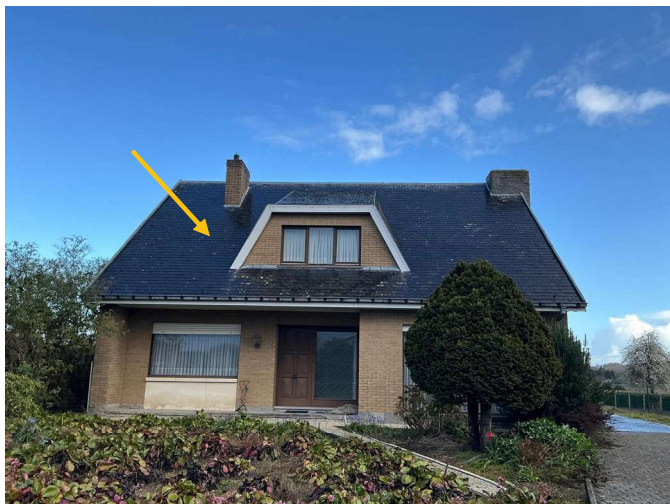
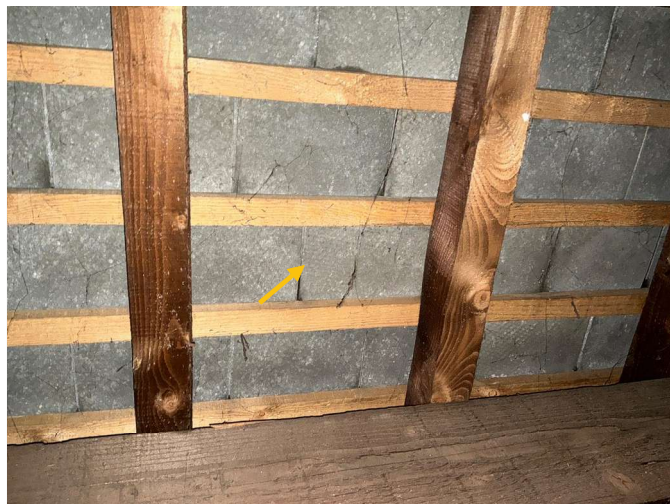
Verwijderen

| Eindbeoordeling materiaalrisico | Verhoogd materiaalrisico en/of verhoogde kans op vezelvrijgave |
| Opmerking | De korstmossen op deze leien veroorzaken de "Matig beschadigd, matig verweerd" toestand. |

| Toestand van het materiaal | Matig beschadigd, matig verweerd |

| # | Type | Referentie | Resultaat |
|---|---|---|---|
| 3.1 | Puntmonster | 20260326BRU187S6 | Chrysotiel |

- Verwijder dit asbestmateriaal zo snel mogelijk. Volg de toestand goed op.
- Hemelwater dat afspoelt van asbestcement daken of gevels kan asbestdeeltjes bevatten. Gebruik het enkel voor gesloten circuits (bv. spoelen toiletten). Reinig na het vervangen van het dak of de gevel de dakgoten en regenwaterput of -ton om asbesthoudend sediment of slib te verwijderen

- Eenvoudige handelingen: mag via doe-het-zelf of door werknemer(s) met opleidingsattest eenvoudige handelingen  
Vanwege het volume dient deze asbesthoudende toepassing door een aannemer met opleidingsattest eenvoudige handelingen verwijderd worden. Conform de geldende verwijderingsprotocollen en veiligheidsvoorschriften. Met extra aandacht voor het gebruik van de gepaste persoonlijke beschermingsmiddelen, het vermijden van vezelvrijgave en de afvoer naar een erkende verwerkingsinstallatie.

Het is niet toegelaten om zonnepanelen op dit dak te plaatsen. Indien een dakraam moet worden geplaatst zal het dak (lokaal) moeten worden ontdaan van zijn asbestleien en mogen deze niet worden herbuikt in de aansluiting van het dakraam

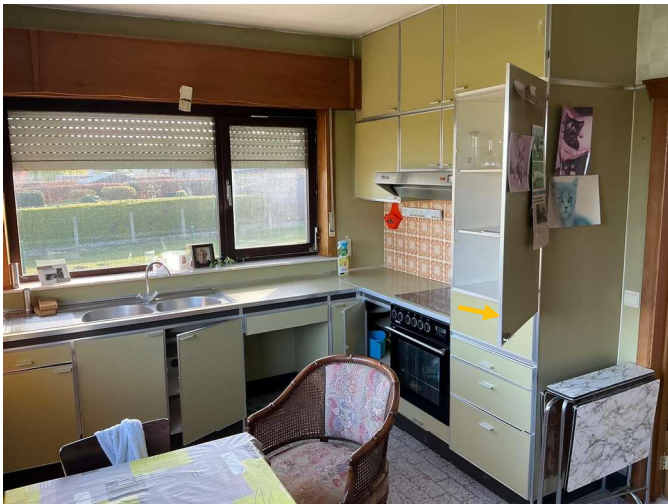
Zorgvuldig beheren

| Eindbeoordeling materiaalisico | Laag materiaalisico en/of verlaagde kans op vezelvrijgave |

| Toestand van het materiaal | Licht beschadigd, licht verweerd. Intacte calciumsilicaatplaat of materiaal met categorie 3-gebondenheid |

| # | Type | Referentie | Resultaat |
|---|---|---|---|
| 4.1 | Puntmonster | 20260326BRU187S2 | Chrysotiel |

- Zorg voor een veilig beheer. Vermijd het beschadigen van het asbestmateriaal. Controleer de toestand jaarlijks op wijzigingen.
- Scherm in afwachting van verwijdering het asbestmateriaal af van luchtstromingen en verstoring: bijvoorbeeld door het te verpakken, te fixeren, af te dekken, signalisatie - afbakening aan te brengen, ...

- Eenvoudige handelingen: mag via doe-het-zelf of door werknemer(s) met opleidingsattest eenvoudige handelingen  
Deze asbesthoudende toepassing kan door een aannemer met opleidingsattest eenvoudige handelingen of via DHZ verwijderd worden. Conform de geldende verwijderingsprotocollen en veiligheidsvoorschriften. Met extra aandacht voor het gebruik van de gepaste persoonlijke beschermingsmiddelen, het vermijden van vezelvrijgave en de afvoer naar een erkende verwerkingsinstallatie.

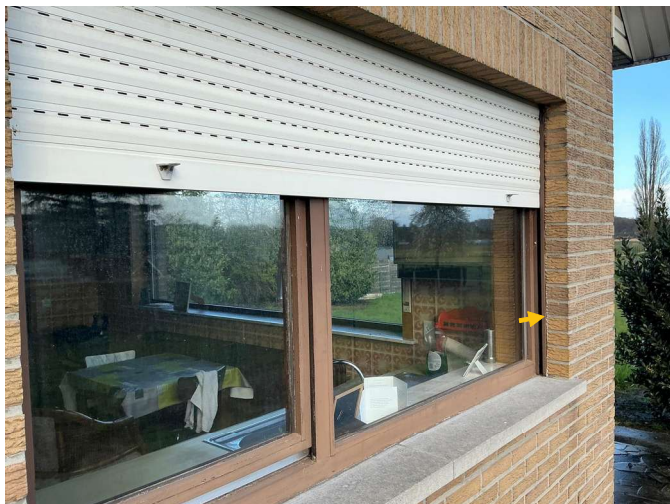
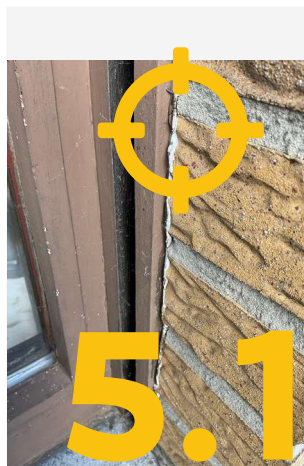
Zorgvuldig beheren

| Eindbeoordeling materiaalrisico | Laag materiaalrisico en/of verlaagde kans op vezelvrijgave |

| Toestand van het materiaal | Licht beschadigd, licht verweerd. Intacte calciumsilicaatplaat of materiaal met categorie 3-gebondenheid |

| # | Type | Referentie | Resultaat |
|---|---|---|---|
| 5.1 | Puntmonster | 20260326BRU187S1 | Chrysotiel |

- Zorg voor een veilig beheer. Vermijd het beschadigen van het asbestmateriaal. Controleer de toestand jaarlijks op wijzigingen.

- Eenvoudige handelingen: mag via doe-het-zelf of door werknemer(s) met opleidingsattest eenvoudige handelingen  
Deze asbesthoudende toepassing kan door een aannemer met opleidingsattest eenvoudige handelingen of via DHZ verwijderd worden. Conform de geldende verwijderingsprotocollen en veiligheidsvoorschriften. Met extra aandacht voor het gebruik van de gepaste persoonlijke beschermingsmiddelen, het vermijden van vezelvrijgave en de afvoer naar een erkende verwerkingsinstallatie.
