# Asbestinventarisatetest

Groenstraat 35, 3960 Bree

Attestnummer : 20260611-000316.000

**Niet-asbestveilig**

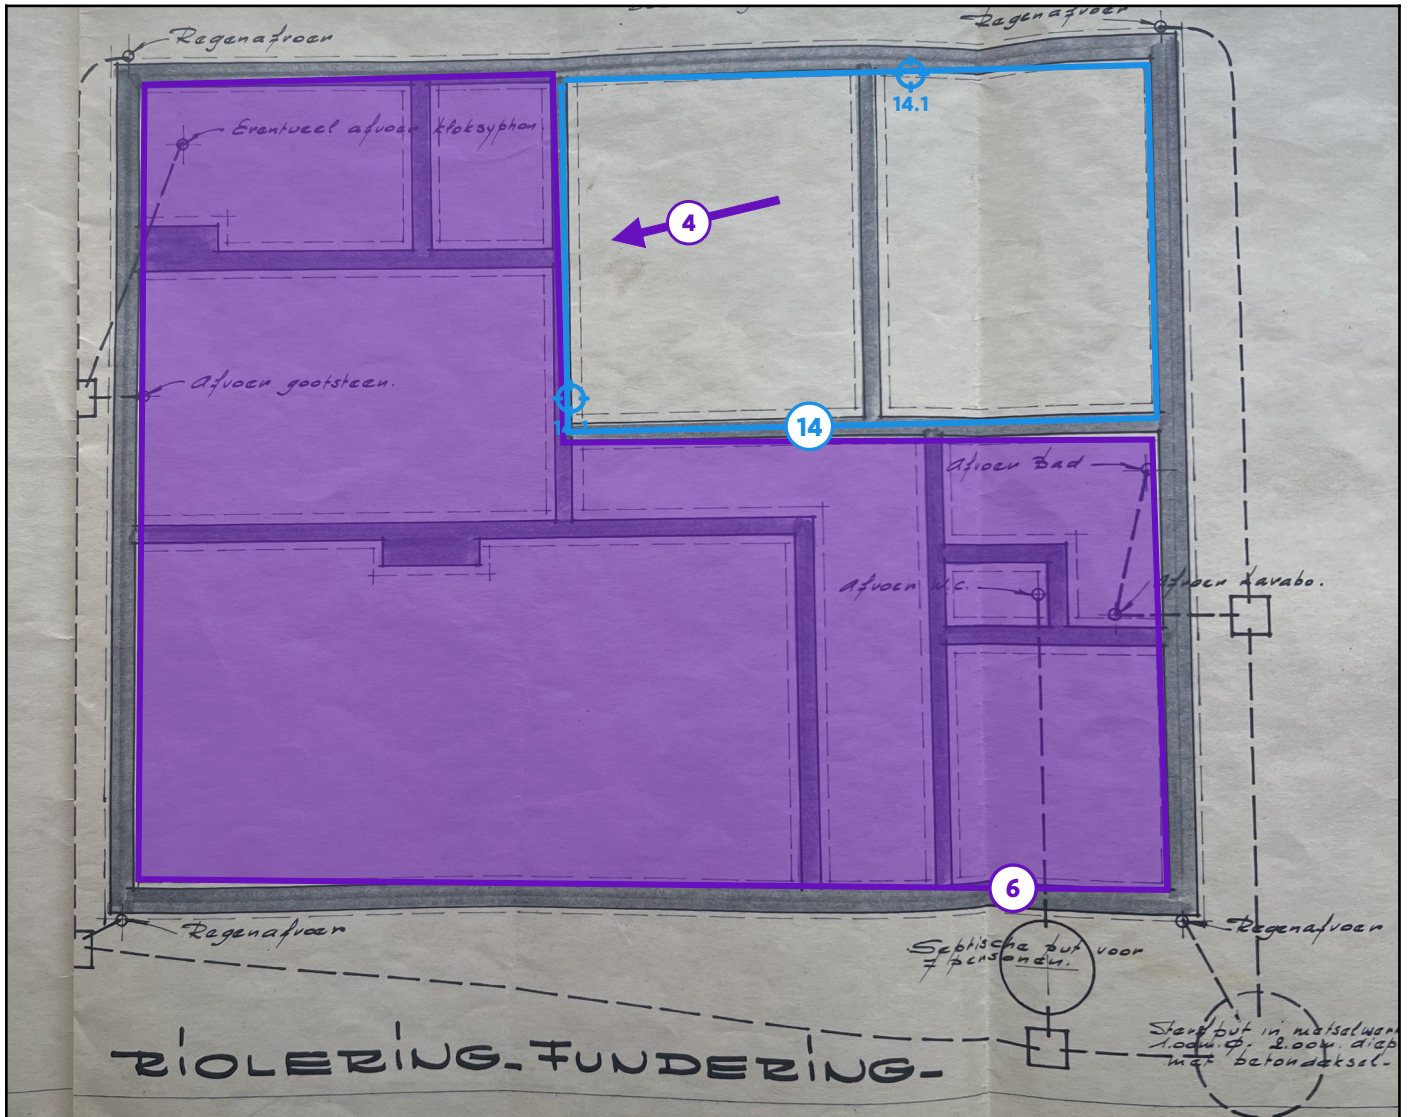
## Plan 1.1: Kelder

| Beschrijving | Type | Actie |
|---|---|---|
| 4. Materialen aan de stookketel | Beperking | - |
| 6. Kruipkelder | Beperking | - |
| 14. Cementering kelder | Geen asbest | - |

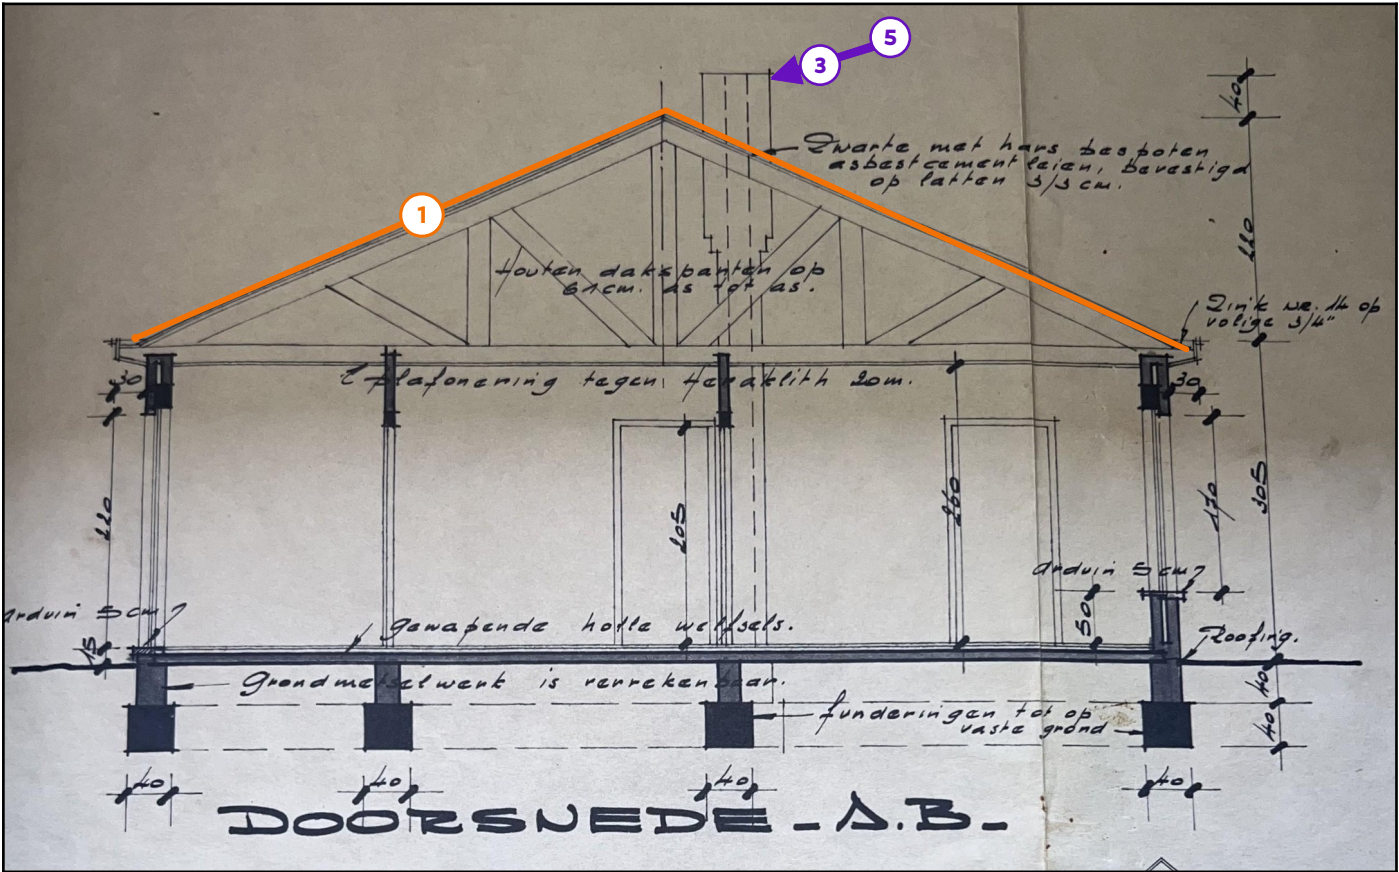
Plan 1.4: Snede

| Beschrijving | Type | Actie |
|---|---|---|
| 1. Dak uit asbestverdachte leien | Asbestmateriaal | Verwijderen |
| 3. Materialen van rookgaskanalen niet waarneembaar | Beperking | - |
| 5. Schouw niet inspecteerbaar | Beperking | - |

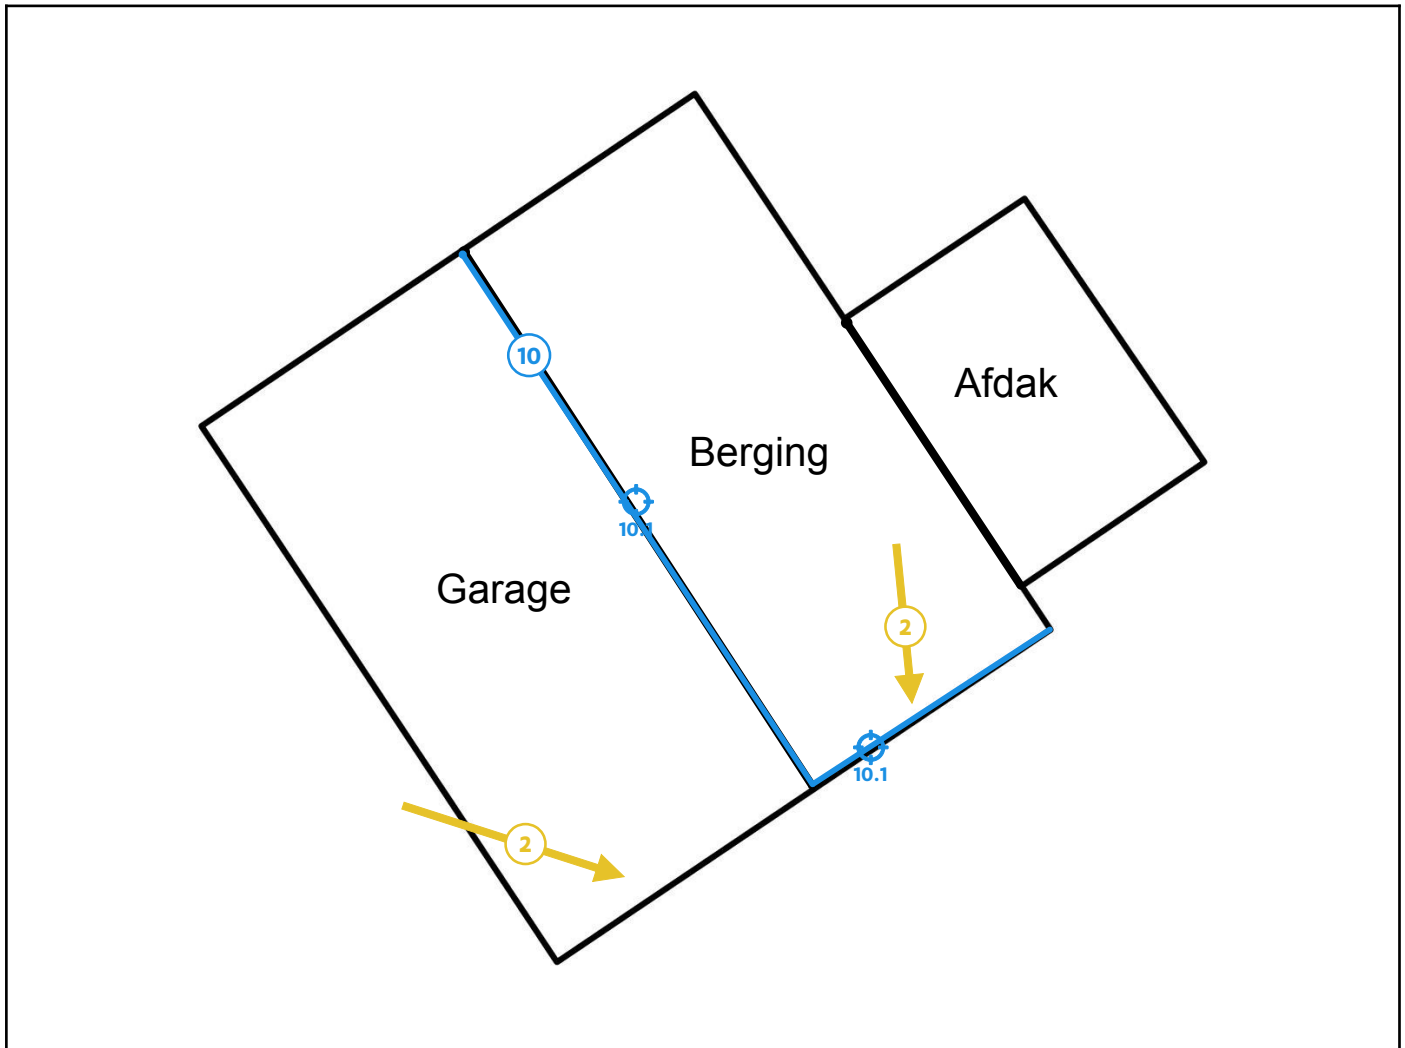
## Plan 2.1: Garage + Tuinhuis plan

| Beschrijving | Type | Actie |
|---|---|---|
| 2. Bakeliet schakelaars/ stopcontacten | Asbestmateriaal | Zorgvuldig beheren |
| 10. Cementering bijgebouw | Geen asbest | - |

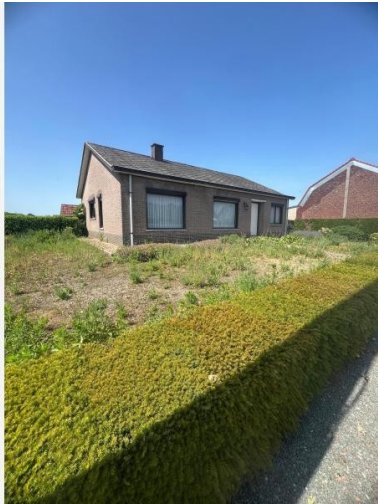
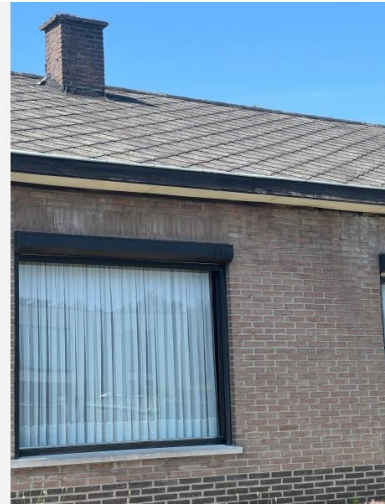
# Fiche 1: Dak uit asbestverdachte leien

- Eenvoudige handelingen: enkel door erkend asbestverwijderaar  
De dakbedekking bestaat uit asbestverdachte leien, typisch hechtgebonden toepassingen die zeer vaak asbest bevatten. Gezien de ouderdom, bevestiging met nagels en het risico op breuk en vezelvrijstelling tijdens het verwijderen, vereist dit een deskundige aanpak.

De verwijdering veroorzaakt vaak beschadiging van de leien, met stofvorming en risico op verspreiding van asbestvezels.

| Eindbeoordeling materiaalrisico | Verhoogd materiaalrisico en/of verhoogde kans op vezelvrijgave |

| Asbestsoort (vezeltype) | Crocidoliet aanwezig |
| Toestand van het materiaal | Licht beschadigd, licht verweerd. Intacte calciumsilicaatplaat of materiaal met categorie 3-gebondenheid |

- Zorg voor een veilig beheer. Vermijd het beschadigen van het asbestmateriaal. Controleer de toestand jaarlijks op wijzigingen.
- Hemelwater dat afspoelt van asbestcement daken of gevels kan asbestdeeltjes bevatten. Gebruik het enkel voor gesloten circuits (bv. spoelen toiletten). Reinig na het vervangen van het dak of de gevel de dakgoten en regenwaterput of -ton om asbesthoudend sediment of slib te verwijderen
- Voer bijkomende staalname(s) uit.

Verwijdering moet daarom gebeuren door een erkend asbestverwijderaar, met aangepaste technieken, stofbeheersing, collectieve beschermingsmaatregelen en het gebruik van geschikte PBM's. Deze PBM's omvatten minstens een wegwerpoverall type 5/6, handschoenen en een FFP3-stofmasker of een masker met P3-filter, conform de Codex Welzijn op het Werk en de OVAM-richtlijnen.

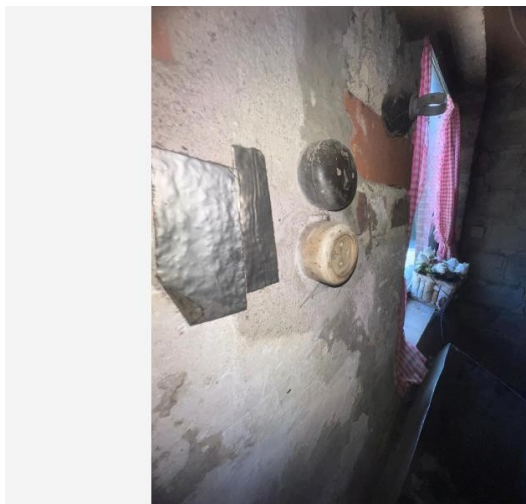
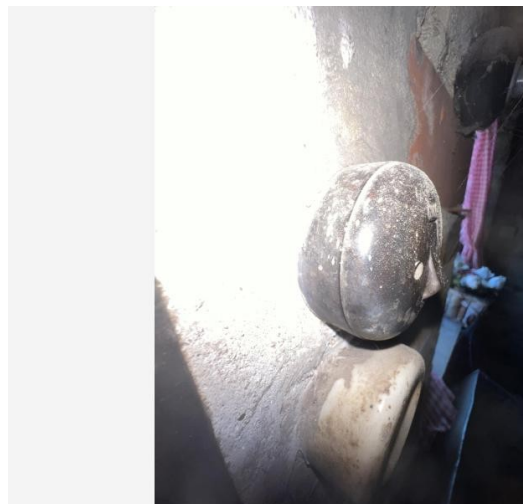
## Fiche 2: Bakeliet schakelaars/ stopcontacten

| Eindbeoordeling materiaalrisico | Laag materiaalrisico en/of verlaagde kans op vezelvrijgave |

| Asbestsoort (vezeltype) | Crocidoliet aanwezig |
| Toestand van het materiaal | Onbeschadigd, niet verweerd |

- Zorg voor een veilig beheer. Vermijd het beschadigen van het asbestmateriaal. Controleer de toestand jaarlijks op wijzigingen.

- Eenvoudige handelingen: mag via doe-het-zelf of door werknemer(s) met opleidingsattest eenvoudige handelingen  
Raadpleeg de actuele wetgeving op de website van OVAM. Onder strikte voorwaarden kan het eventueel toegestaan zijn om deze toepassing zelf te verwijderen. Bij twijfel wordt echter sterk aangeraden om een erkende asbestverwijderaar te raadplegen. Zorg er bovendien voor dat u zich goed informeert via de websites van OVAM en andere officiële bronnen over de vereiste persoonlijke beschermingsmaatregelen en de richtlijnen voor het veilig verwijderen van asbest.

Houd er rekening mee dat deze toepassingen vaak onder spanning staan. Het is daarom aan te raden om ook een elektricien te raadplegen, aangezien het werken aan of verwijderen van deze toepassingen specifieke technische kennis vereist.

Eenvoudige handelingen mogelijk door doe-het-zelver of werknemer met attest, mits manuele verwijdering zonder agressieve technieken. Draag geschikte PBM's (FFP3, overall, handschoenen).

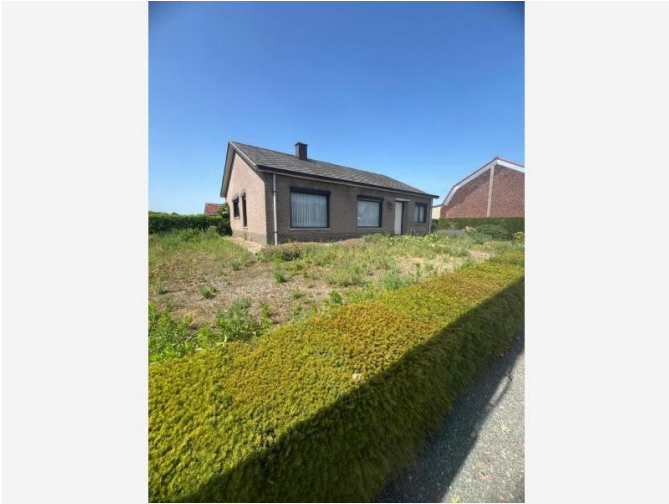
## Fiche 3: Materialen van rookgaskanalen niet waarneembaar

**Reden:** Het te onderzoeken materiaal situeert zich hoger dan 3,50 m te rekenen vanaf een veilige ondergrond

**Uitleg van de asbestdeskundige:** Fysiek niet bereikbaar, omdat ze zich op een hoogte van meer dan 3,5m bevindt ten opzichte van een vaste ondergrond.

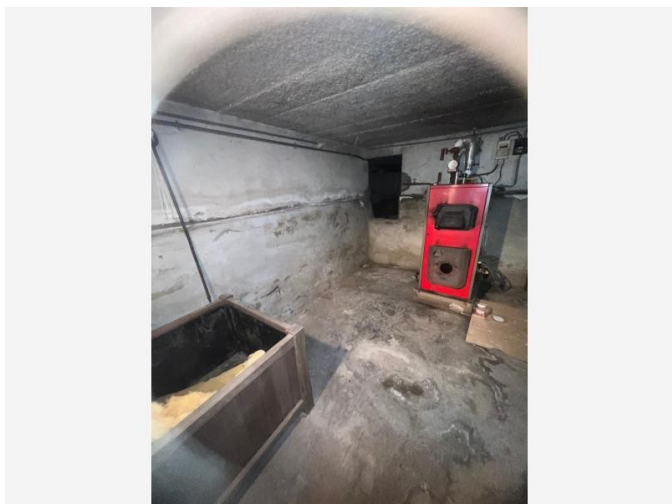
## Fiche 4: Materialen aan de stookketel

**Reden:** Er is geen volledige risicobeoordeling mogelijk

**Uitleg van de asbestdeskundige:** Oudere stookketels kunnen asbesthoudende pakkingen of dichtingsmaterialen bevatten, maar deze zijn hier niet waarneembaar en niet toegankelijk.

Indien de ketel wordt gedemonteerd, vervangen of onderhouden waarbij interne pakkingen worden vrijgemaakt, dienen deze onderdelen als mogelijk asbesthoudend te worden behandeld.

Verwijdering dient te gebeuren door een erkend asbestverwijderaar of een aannemer die werkt volgens de Codex Welzijn op het Werk (hechtgebonden toepassingen, klasse I).

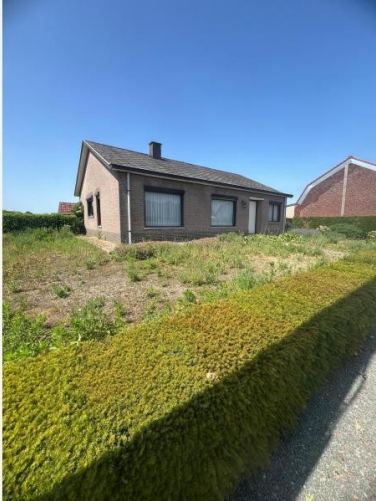
## Fiche 5: Schouw niet inspecteerbaar

**Reden:** Het te onderzoeken materiaal situeert zich hoger dan 3,50 m te rekenen vanaf een veilige ondergrond

**Uitleg van de asbestdeskundige:** De schouw is niet inspecteerbaar vanwege de hoogte, die meer dan 3,5 meter bedraagt.

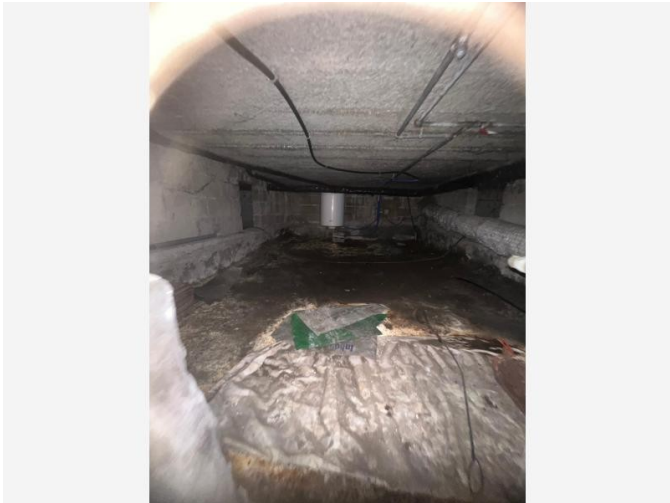
## Fiche 6: Kruipkelder

**Reden:** Het onderzoek kan niet uitgevoerd worden binnen de bepalingen van de Welzijnswet

**Uitleg van de asbestdeskundige:** Hoogte onder de 1,5 meter.

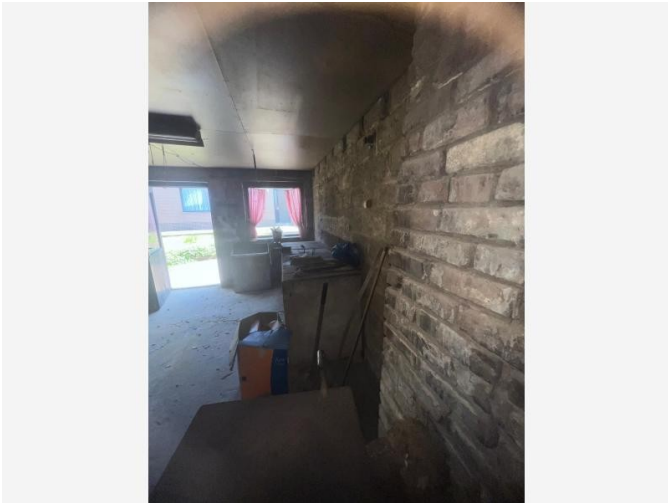
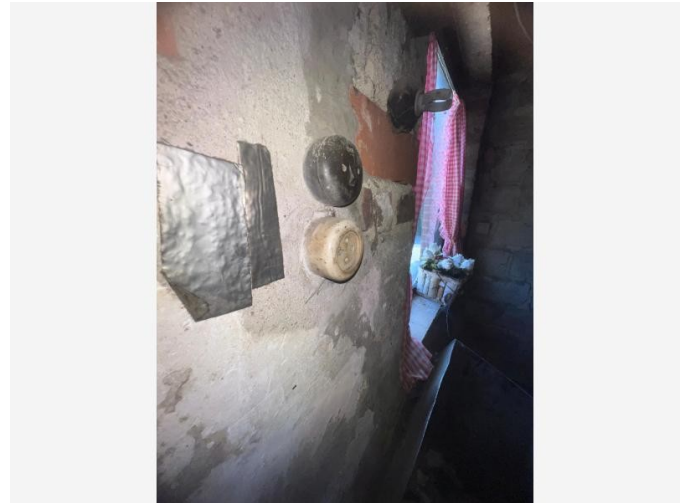
## Fiche 10: Cementering bijgebouw

Geen asbest

| # | Type | Referentie | Resultaat |
|---|---|---|---|
| 10.1 | Mengmonster | C1-T | Geen asbest |

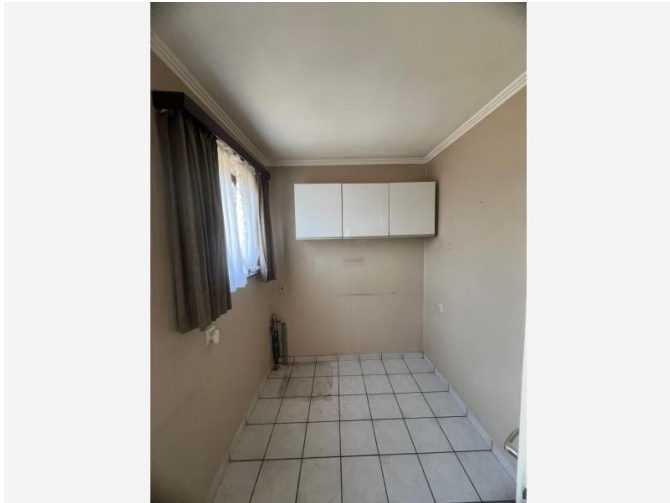
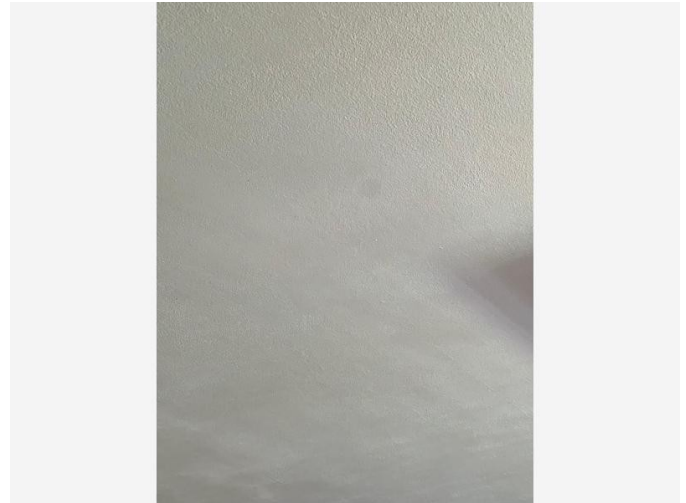
## Fiche 11: Pleisterwerk plafonds

Geen asbest

| # | Type | Referentie | Resultaat |
|---|---|---|---|
| 11.1 | Mengmonster | P2 | Geen asbest |

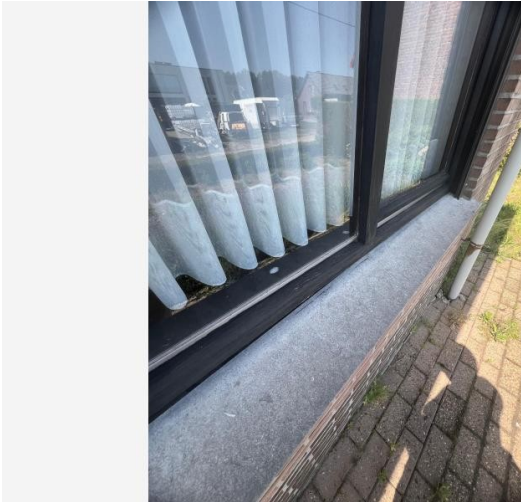
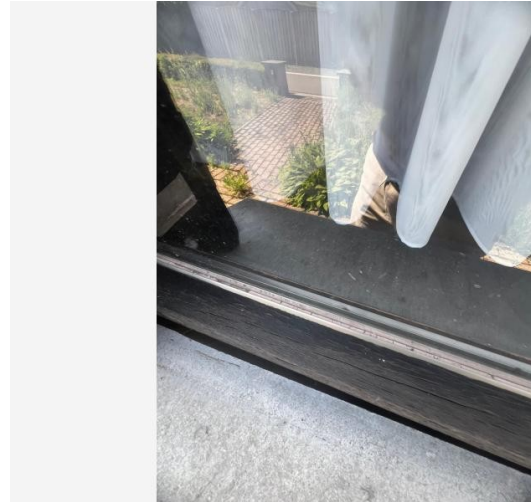
## Fiche 12: Afdichtingsmateriaal aan schrijnwerk hoofdgebouw

Geen asbest

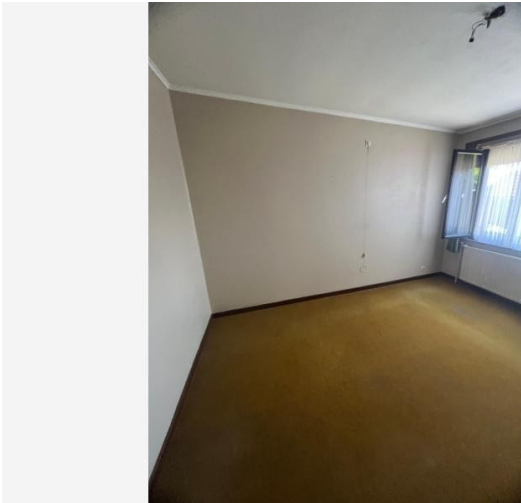
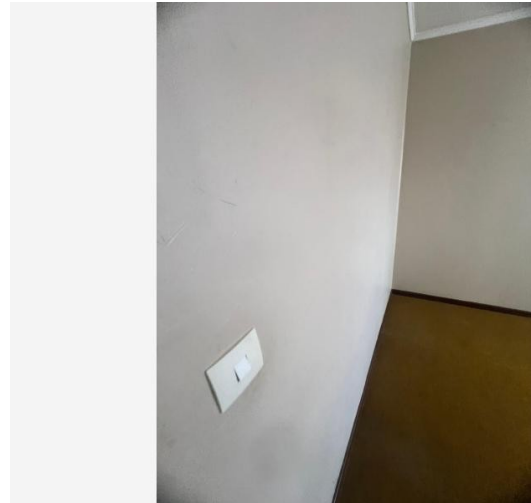
## Fiche 13: Pleisterwerk muren

Geen asbest
