# Asbestinventarisatetest

Jozef Vervaenestraat 63, 9050 Gent

Attestnummer : **20260910-000188.000**

Uitgegeven op : **10.09.2026**

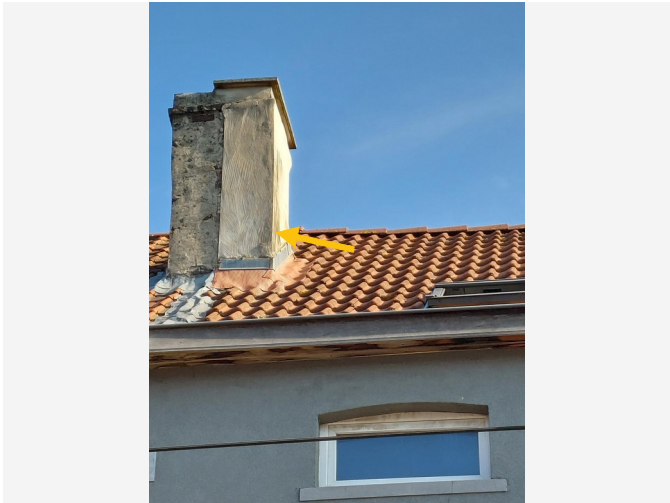
*Situeringsfoto*

### Tijdelijke beperking

**Reden:** Het te onderzoeken materiaal situeert zich hoger dan 3,50 m te rekenen vanaf een veilige ondergrond

**Uitleg van de asbestdeskundige:** Het rookgaskanaal heeft aan de buitenzijde cementering. Deze situeert zich hoger dan 3,5m vanaf veilige ondergrond

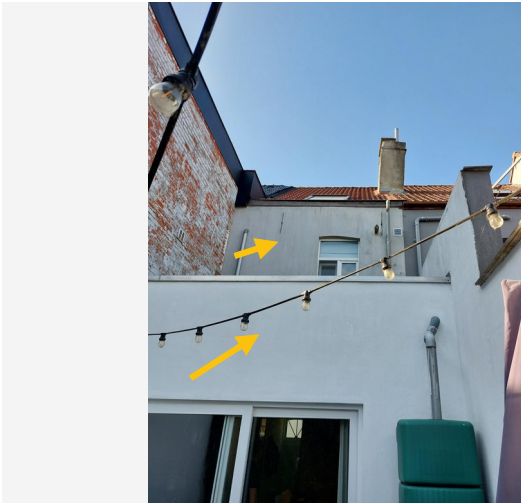
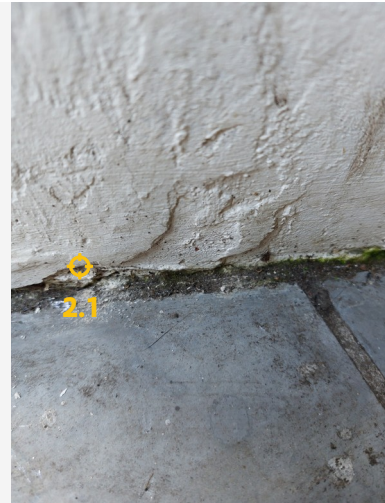
## Fiche 2: cementlaag buitenmuur

Geen asbest

| Opmerking | <p>De hoeveelheid is een zo nauwkeurig mogelijke opmeting, waar evenwel afwijkingen op mogelijk zijn.</p> <p>deze betreft de achterste buitenmuren en de zijmuren van het terras</p> |

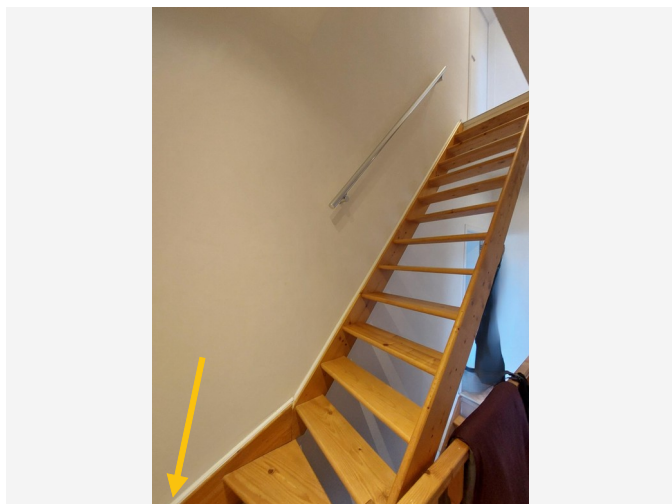
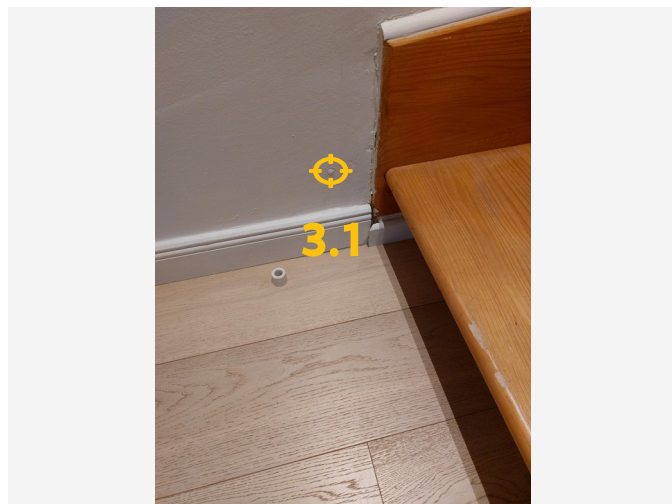
## Fiche 3: Pleisterwerk wanden

Geen asbest

| Opmerking | <p>De hoeveelheid is een zo nauwkeurig mogelijke opmeting, waar evenwel afwijkingen op mogelijk zijn. In de gevallen waar dit praktisch mogelijk is, wordt staalname uitgevoerd conform het inspectieprotocol:</p> <p>in een droge ruimte : de inbouwkast in de leefruimte</p> <p>in een verwarmde natte ruimte : de keuken onder de gootsteen</p> <p>in een traphal onder de trap boven</p> <p>in een stookruimte.: geen pleisterwerk in de stookruimte</p> <p>geen pleisterwerk op de zolderverdieping</p> |

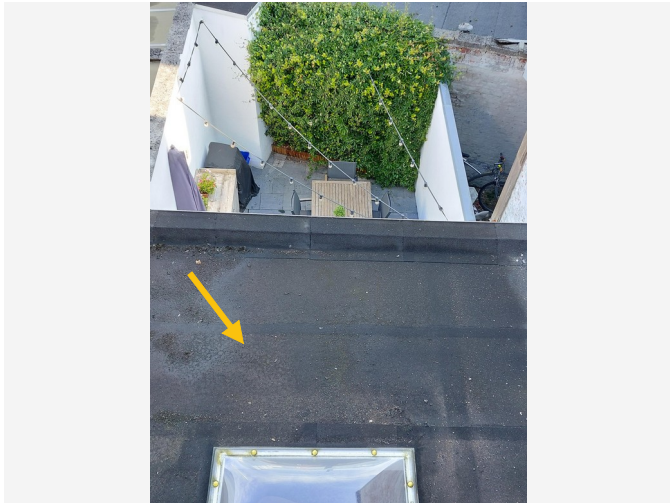
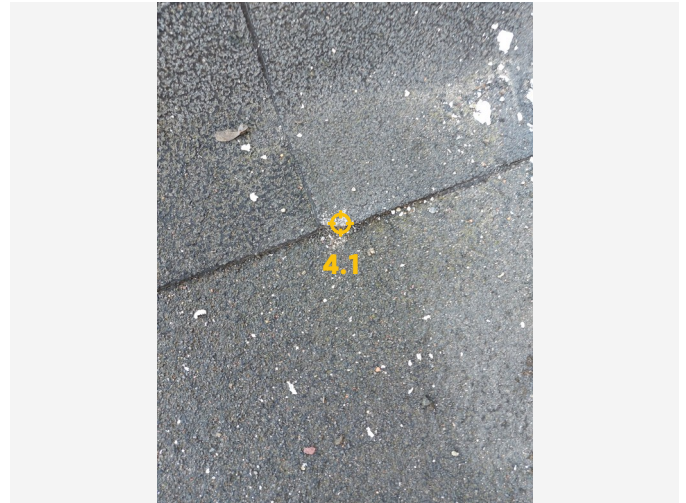
## Fiche 4: Roofing dakbedekking

Geen asbest

| Opmerking | <p>De hoeveelheid is een zo nauwkeurig mogelijke opmeting, waar evenwel kleine afwijkingen op mogelijk zijn.</p> <p>Controle en staalname van eventuele onderliggende lagen is enkel mogelijk mits uitbreiding naar een aanvullend destructief onderzoek.</p> |

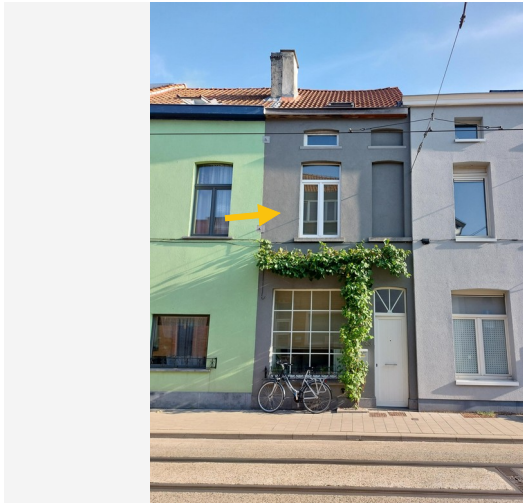
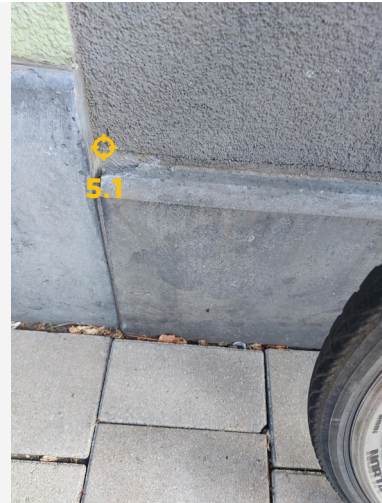
## Fiche 5: Gevel met crepi

Geen asbest

| Opmerking | <p>De hoeveelheid is een zo nauwkeurig mogelijke opmeting, waar evenwel afwijkingen op mogelijk zijn.</p> <p>De crepi bevindt zich aan de voorgevel.</p> |

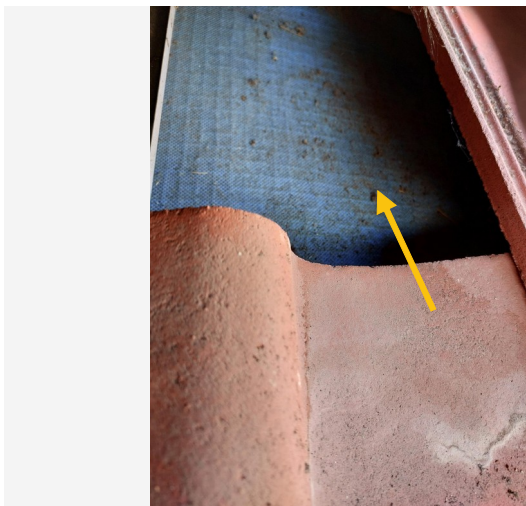
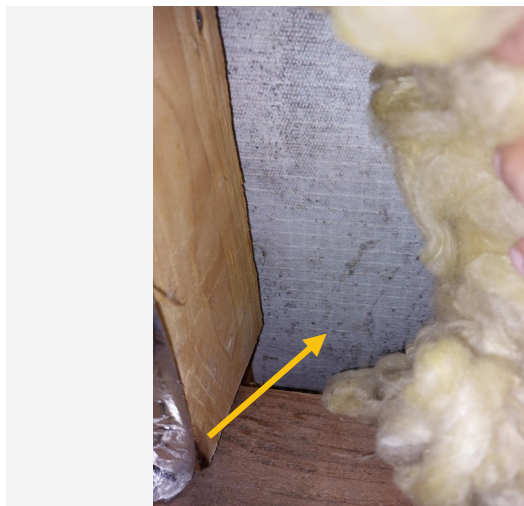
## Fiche 6: Onderdak (niet-asbestverdacht)

| Beschrijving | Notitie | Terug te vinden op plannen |
|---|---|---|
| Fiche 6: Onderdak (niet-asbestverdacht) | Het dak werd vernieuwd in 2016 (geen bewijsdocumenten) doch volgens vaststelling gaat het onderdak hier om vlies en geen cementonderdak | - |

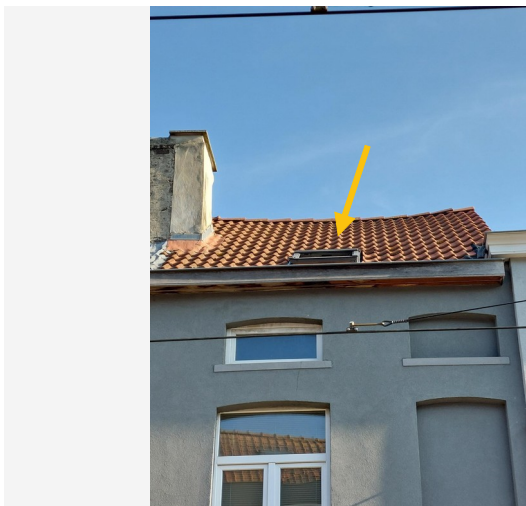
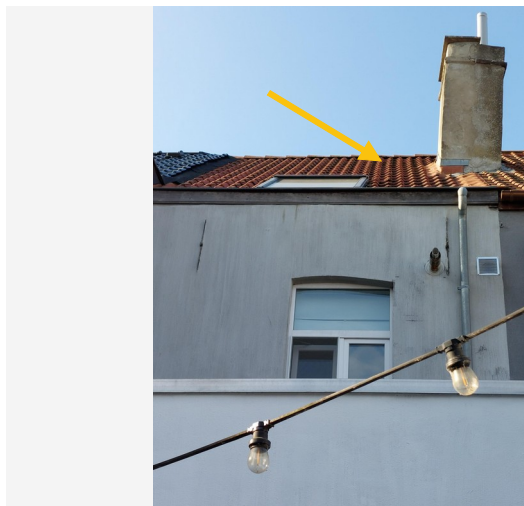
## Fiche 7: Dakbedekking - dakpannen

| Beschrijving | Notitie | Terug te vinden op plannen |
|---|---|---|
| Fiche 7: Dakbedekking - dakpannen | Tijdens de inspectie werden op het dak keramische (of betonnen) dakpannen aangetroffen.<br><br>Op basis van de visuele kenmerken (vorm, kleur, textuur, breukvlak) werd vastgesteld dat het gaat om niet-asbesthoudende dakbedekking. Dak is vernieuwd in 2016 doch geen bewijsdocumenten van | - |

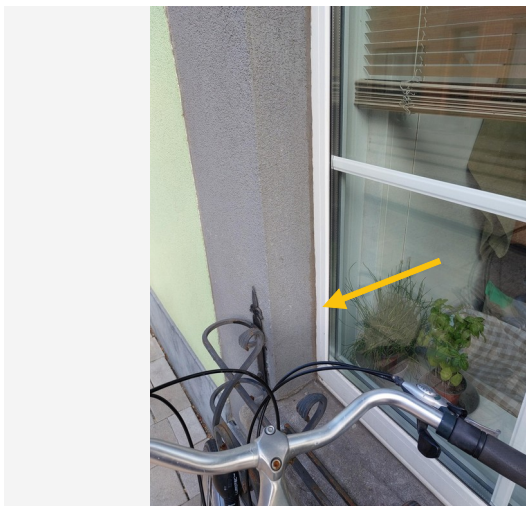
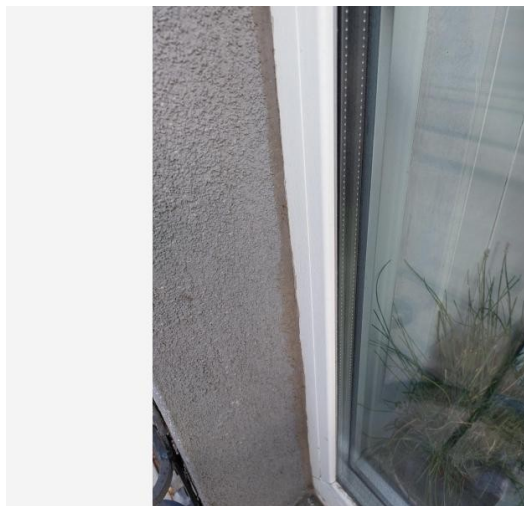
## Fiche 8: Afdichtingsmateriaal aan schrijnwerk

| Beschrijving | Notitie | Terug te vinden op plannen |
|---|---|---|
| Fiche 8: Afdichtingsmateriaal aan schrijnwerk | Afdichtingen tussen muur en profiel en profiel en raam over de gehele woning , bestaan uit niet asbestverdacht materiaal. | - |

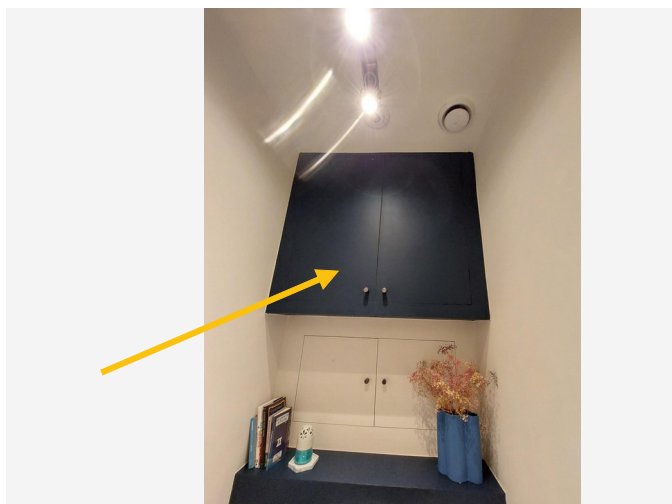
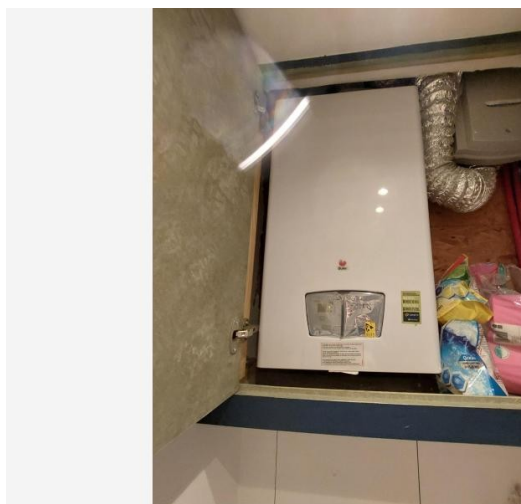
## Fiche 9: CV-brander (niet verdacht)

| Beschrijving | Notitie | Terug te vinden op plannen |
|---|---|---|
| Fiche 9: CV-brander (niet verdacht) | De CV-brander bevat geen asbestverdachte materialen.<br><br>Deze bevindt zich op het eerste verdiep in de kast van het toilet | - |

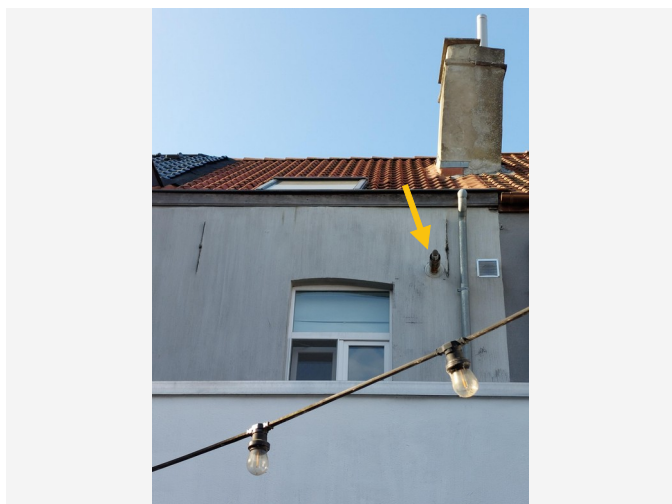
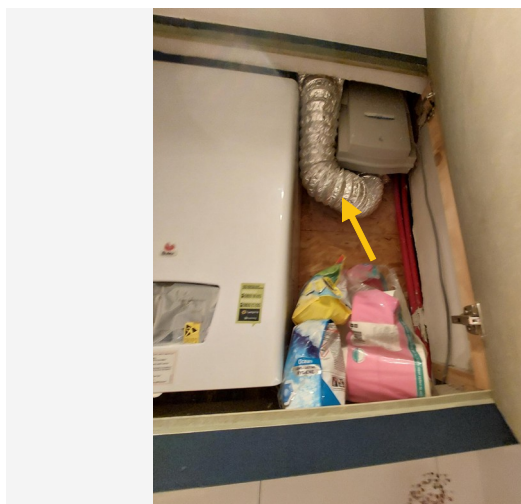
## Fiche 10: Rookgaskanaal (niet verdacht)

| Beschrijving | Notitie | Terug te vinden op plannen |
|---|---|---|
| Fiche 10: Rookgaskanaal (niet verdacht) | Het rookgaskanaal is niet asbestverdacht | - |

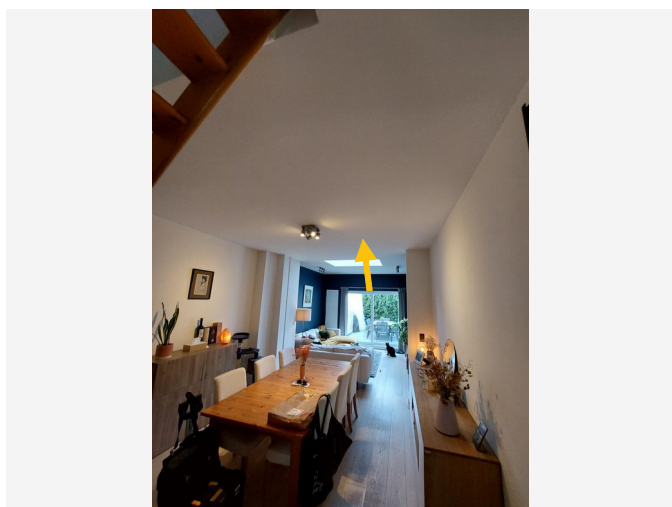
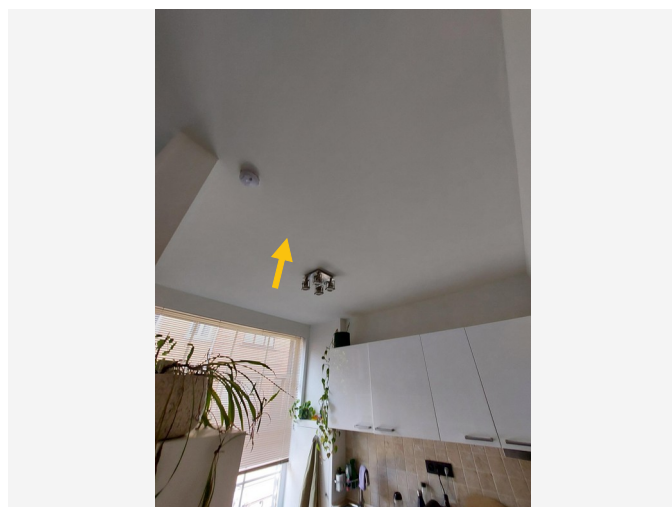
## Fiche 11: Plafonds uit niet asbestverdacht materiaal

| Beschrijving | Notitie | Terug te vinden op plannen |
|---|---|---|
| Fiche 11: Plafonds uit niet asbestverdacht materiaal | De plafonds zijn gemaakt van niet-asbestverdachte materialen (bijvoorbeeld laminaat, gyproc,hout...), deze toepassingen zijn niet asbestverdacht. We hebben echter niet kunnen vaststellen of er mogelijk asbestverdachte of asbesthoudende materialen achter deze toepassingen aanwezig zijn. Bij renovatie of sloop is het aangeraden om een destructief onderzoek te laten uitvoeren van deze toepassingen. | - |

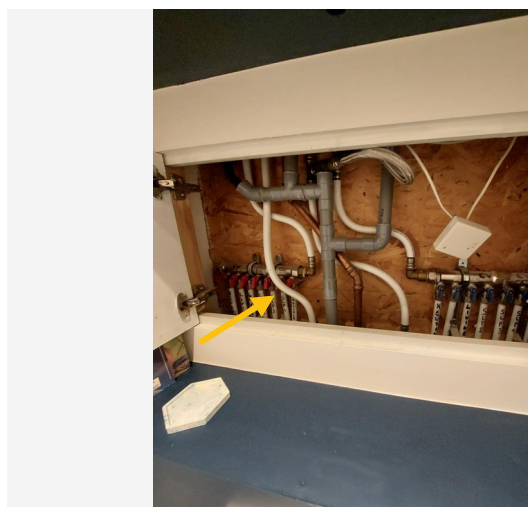
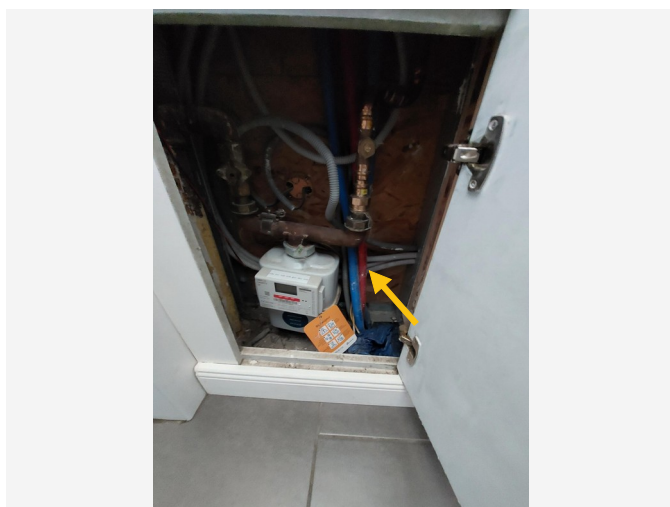
### Fiche 13: Leidingisolatie - niet aanwezig

| Beschrijving | Notitie | Terug te vinden op plannen |
|---|---|---|
| Fiche 13: Leidingisolatie - niet aanwezig | Er zijn geen isolatiematerialen gevonden rond de leidingen | - |
