# Asbestinventarisat attest

41042C0580/00S002 - Zekensweg 1, 9310 Moorsel

Attestnummer : 20260812-000398.000

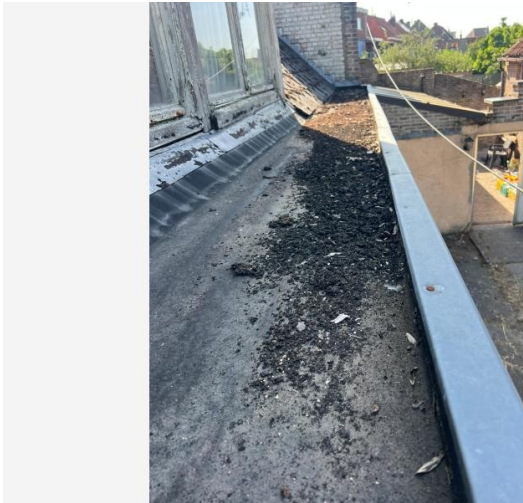
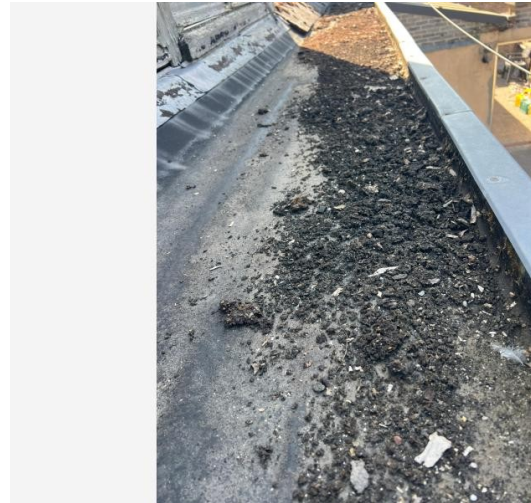
| Beschrijving | Mos/sediment in de dakgoot |
| Type resten (contaminatie) | <ul style="list-style-type: none"><li>Stof, deeltjes &lt; 4 mm, flinters, gruis (los, opliggend)</li><li>Stof, deeltjes &lt; 4 mm, flinters, gruis (vermengd in materiaal)</li></ul> |
| Bron van de resten | Asbesthoudend dak |
| Gebondenheid resten | Niet hecht |

**Dringend verwijderen**

- Verwijder het asbestafval.
- Voer bijkomende staalname(s) uit.

- Eenvoudige handelingen: mag via doe-het-zelf of door werknemer(s) met opleidingsattest eenvoudige handelingen  
Verwijder het afval via het riool.

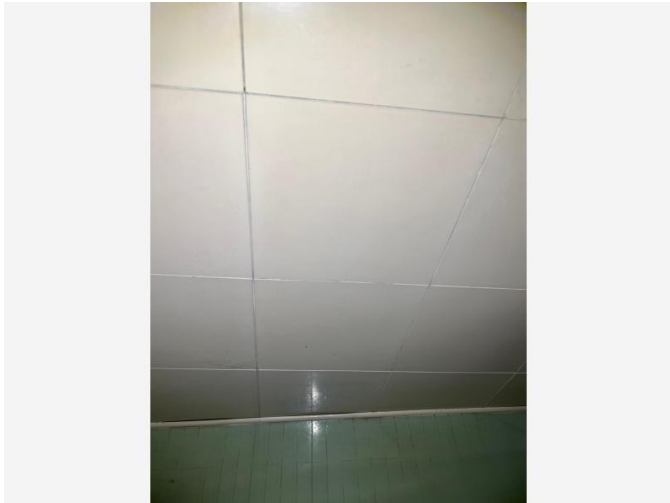
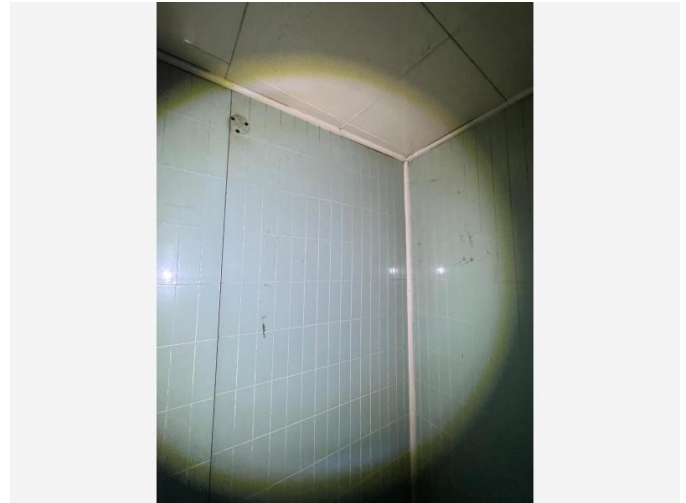
## Fiche 14: Plafondtegels badkamer

Geen asbest

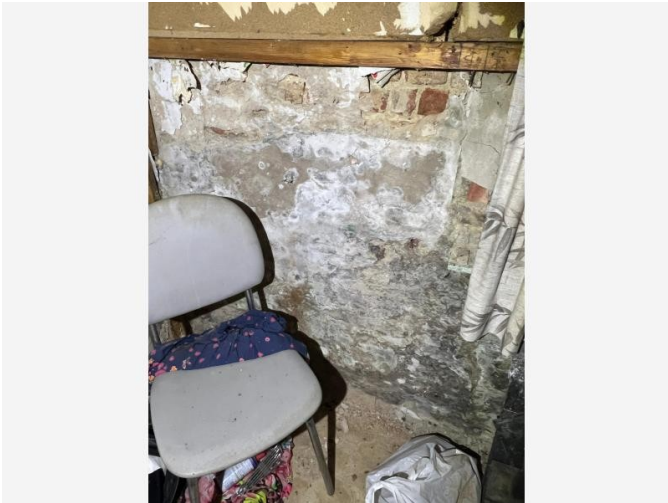
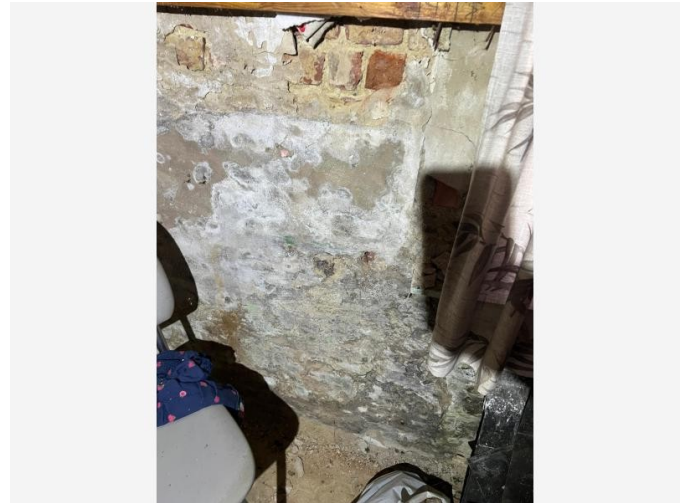
## Fiche 16: Pleisterwerk wanden

Geen asbest

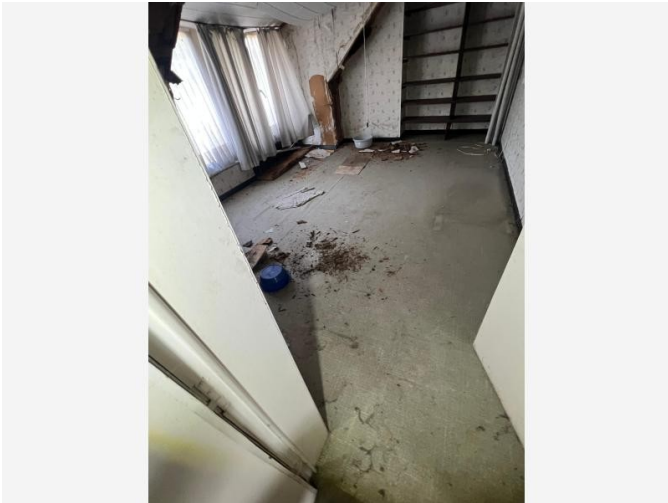
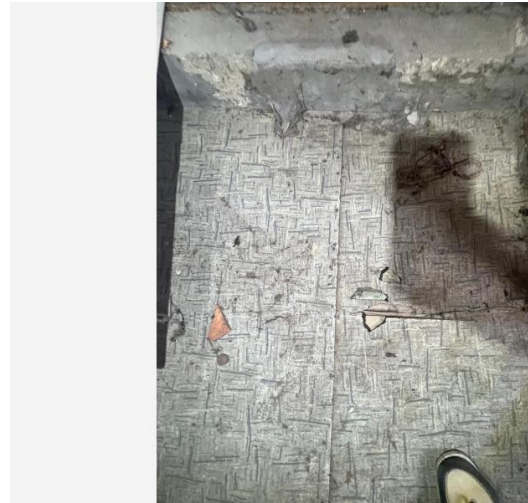
## Fiche 19: Vloerzeil trap en kamer

Geen asbest

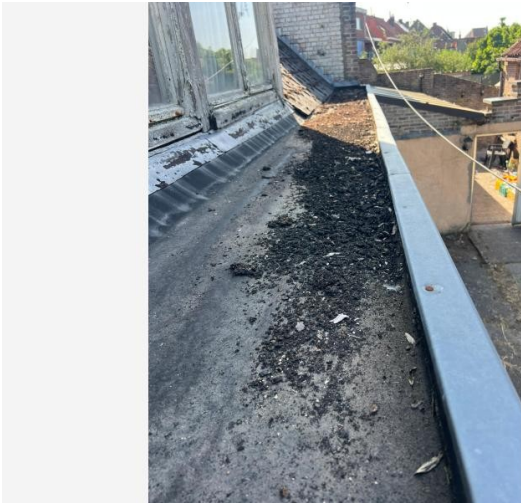
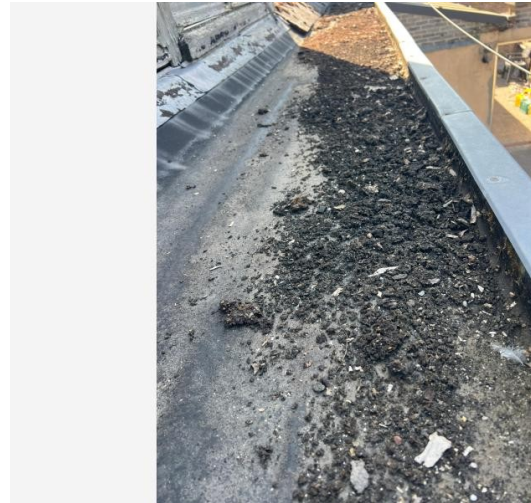
| Opmerking | <p>Staalname tot op de eventuele onderliggende lagen is niet mogelijk zonder uitbreiding naar een destructief onderzoek.</p> <p>Op het staal werd een contaminatie van chrysotiel waargenomen. De matrix zelf is negatief.</p> |

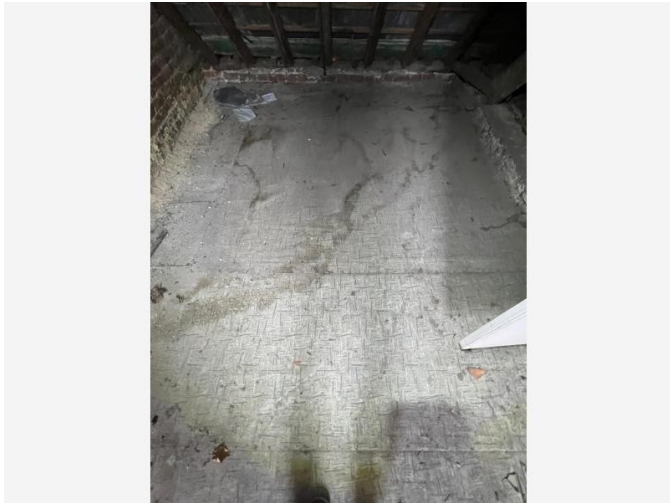
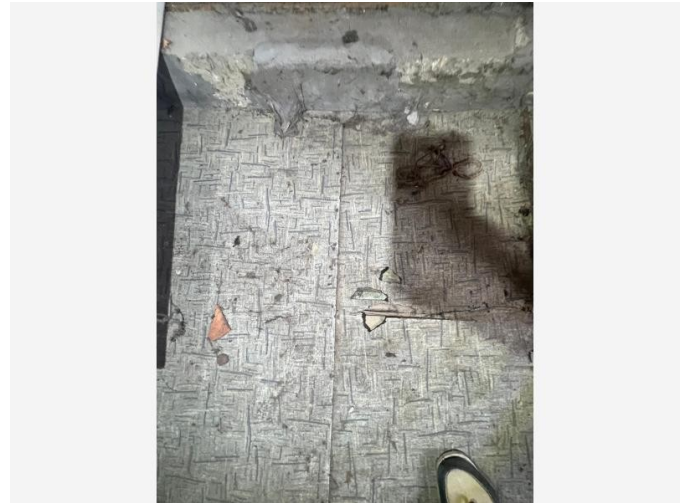
## Fiche 23: Vloerzeil zolder (stuk)

Geen asbest

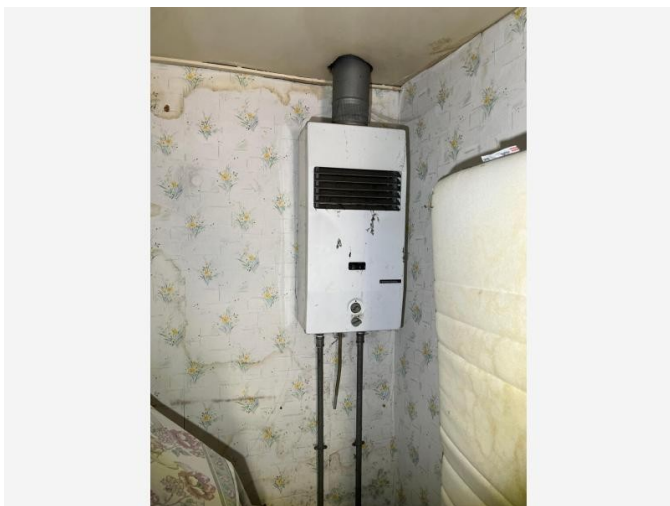
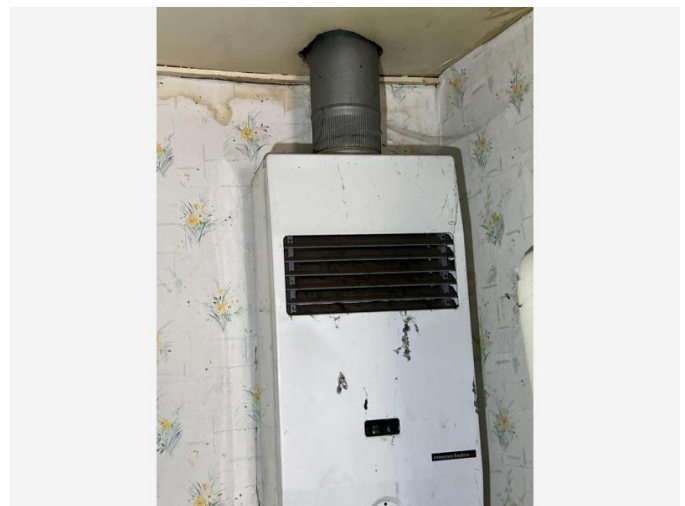
### Fiche 25: Oude CV-ketel

| Beschrijving | Notitie | Terug te vinden op plannen |
|---|---|---|
| Fiche 25: Oude CV-ketel | De CV-ketel bevat mogelijk asbesthoudende pakkingen en/of elementen. Laat ze onderzoeken bij onderhoud of vervanging. | - |
