# Asbestinventarisatetest

Korte Vianenstraat 4/60, 2300 Turnhout

Attestnummer : 20260923-000160.000

Uitgegeven op : 23.09.2026

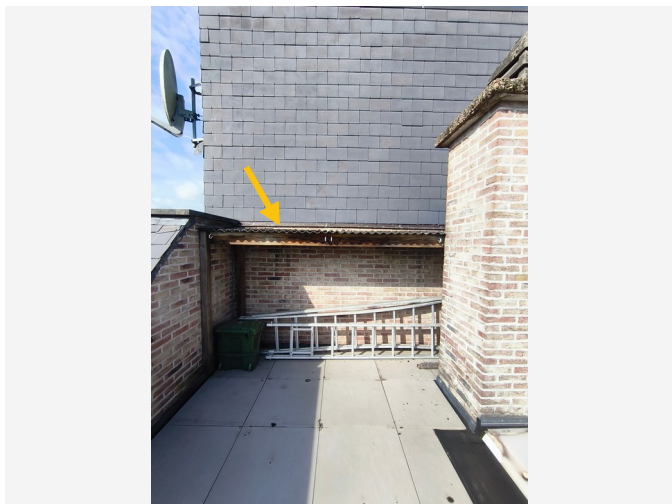
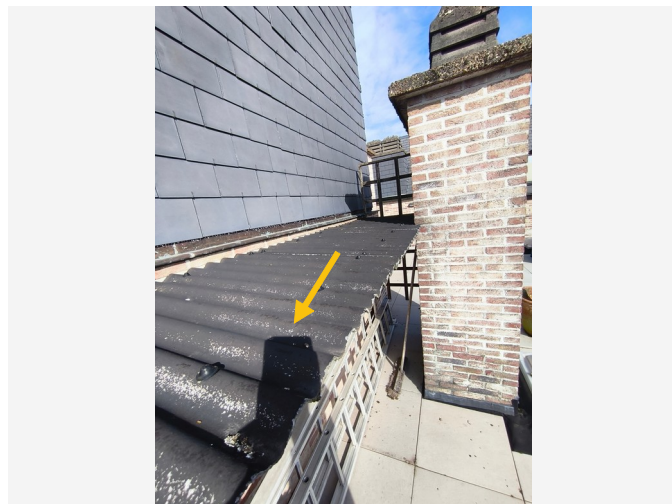
| Opmerking | mosgroei is matig beschadigd |

| Gebondenheid | Categorie 1: hechtgebonden in oorsprong |
| Asbestsoort (vezeltype) | Crocidoliet aanwezig |
| Asbestconcentratie | Laag (< 50%) |
| Toestand van het materiaal | Licht beschadigd, licht verweerd. Intacte calciumsilicaatplaat of materiaal met categorie 3-gebondenheid |

| Beschrijving | Golfplaten visueel vastgesteld (zonder staal) |
| Asbestmateriaal | Dak- en gevelbekleding - Golfplaat |
| Hoeveelheid (oppervlakte - aantal) | • 2,40 m <sup>2</sup> - 1 stuk |

Verwijderen

- Verwijder dit asbestmateriaal zo snel mogelijk. Volg de toestand goed op.
- Hemelwater dat afspoelt van asbestcement daken of gevels kan asbestdeeltjes bevatten. Gebruik het enkel voor gesloten circuits (bv. spoelen toiletten). Reinig na het vervangen van het dak of de gevel de dakgoten en regenwaterput of -ton om asbesthoudend sediment of slib te verwijderen
- Voer bijkomende staalname(s) uit.

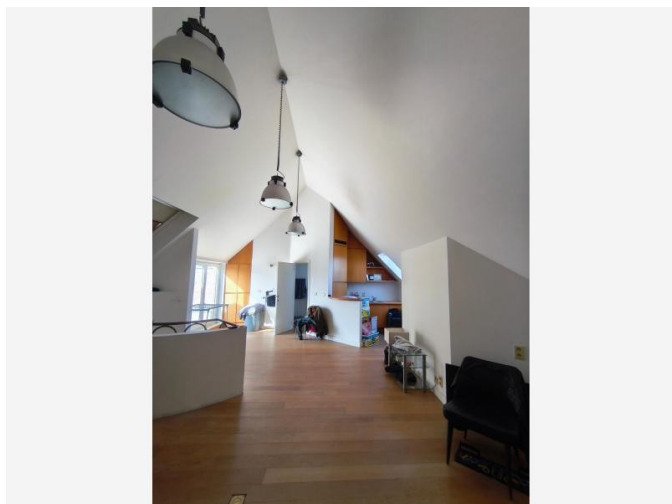
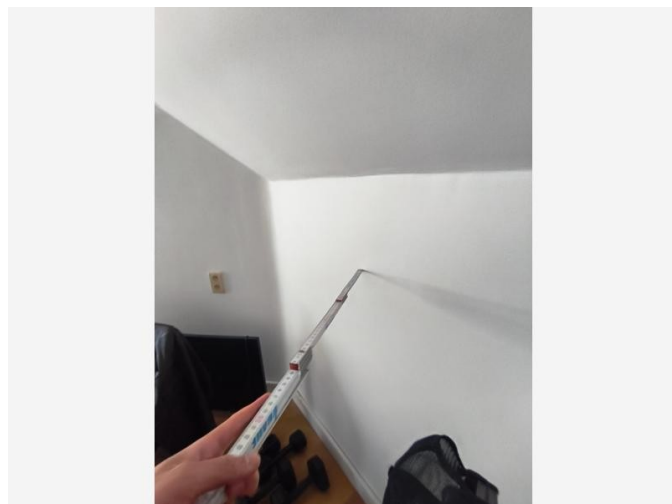
binnenwanden zijn afgewerkt met valse wanden. Het is niet duidelijk of er pleisterwerk of asbest toepassingen aanwezig zijn achter/op deze valse wanden, het is aangewezen om bijkomend onderzoek uit te voeren bij werken.

Zonder destructieve handeling is het niet mogelijk om na te gaan of er asbesthoudende materialen aanwezig zijn achter de wand afwerking. Als bij sloop of renovatie blijkt dat er achter deze wanden nog pleisterwerk of asbest verdachte toepassingen aanwezig zijn, moet dit bemonsterd worden.

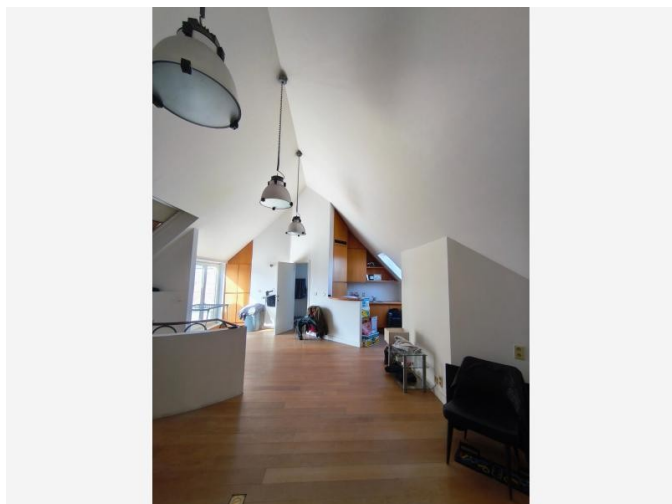
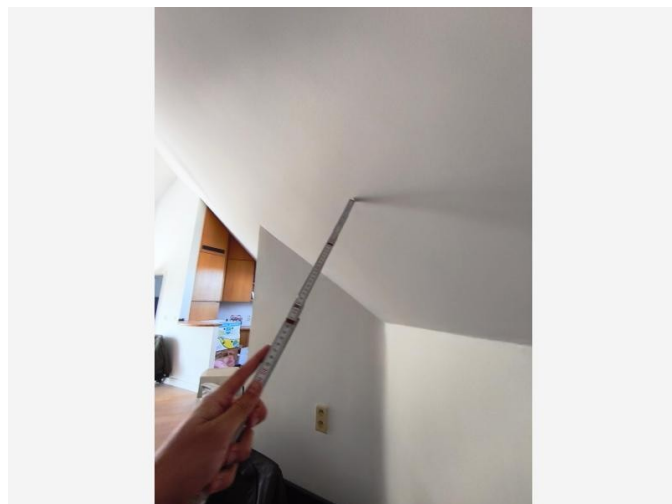
Plafonds zijn afgewerkt met valse plafonds in plaatmateriaal. Het is niet duidelijk of er pleisterwerk of ander verdacht asbestmateriaal aanwezig is achter / op deze valse plafonds, het is aangewezen om bijkomend onderzoek uit te voeren bij werken. Zonder destructieve handeling is het niet mogelijk om na te gaan of er asbesthoudende materialen aanwezig zijn achter de plafond afwerking. Als bij sloop of renovatie blijkt dat er achter deze plafonds nog pleisterwerk of asbest verdachte toepassingen aanwezig zijn, moet dit bemonsterd worden.

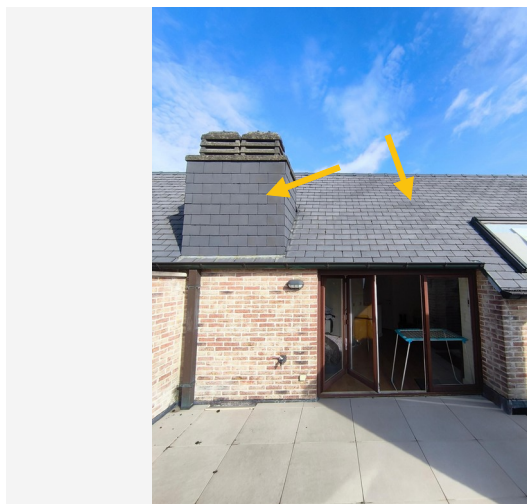
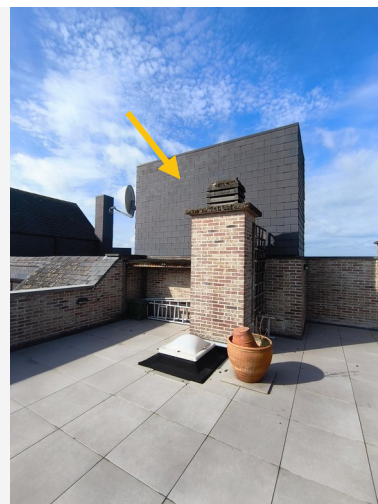
De leien grenzen aan het inspectiegebied.

De leien behoren tot de gemeenschappelijke delen. Deze zullen beschreven/onderzocht worden in het attest van GD.  
Meld schade aan de gebouwbeheerder.

Herstelwerkzaamheden zoals verwijderen of deels afgebroken leien vervangen kan aanleiding geven tot blootstelling, gebruik persoonlijke beschermingsmiddelen tijdens deze werken. (mondmasker ffp3, handschoenen, tyvec).

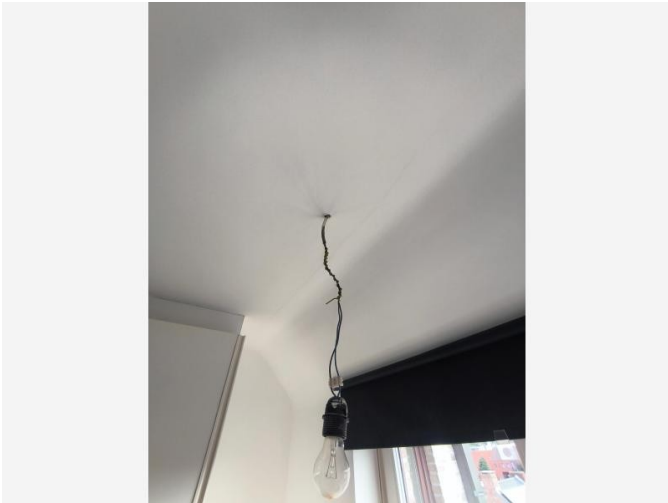
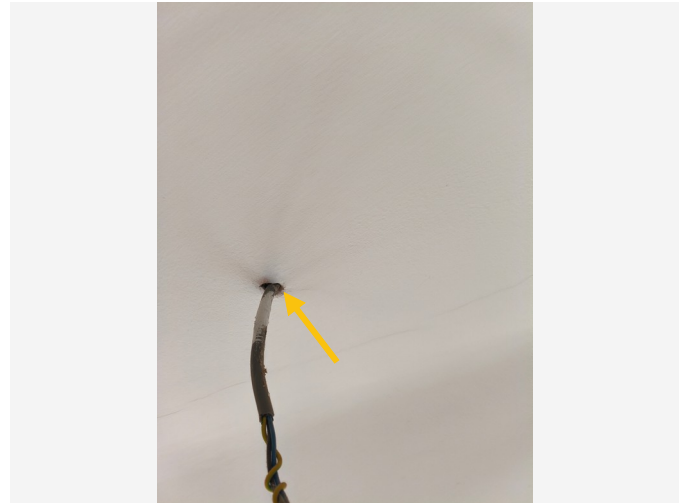
## Fiche 5: Plafondpleister

Geen asbest

| # | Type | Referentie | Resultaat |
|---|---|---|---|
| 5.1 | Mengmonster | 2 | Geen asbest |

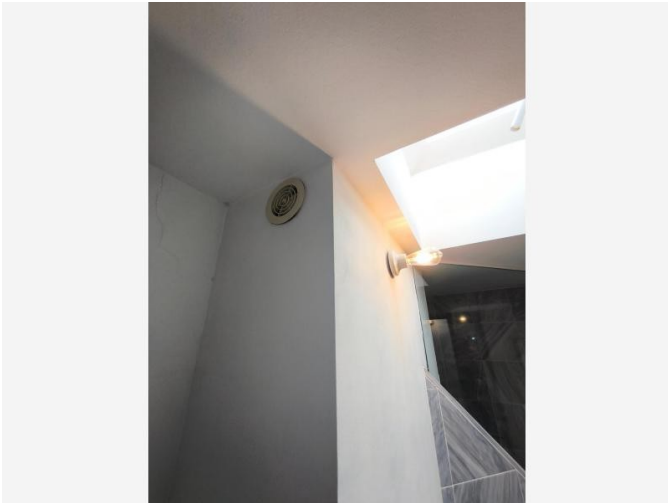
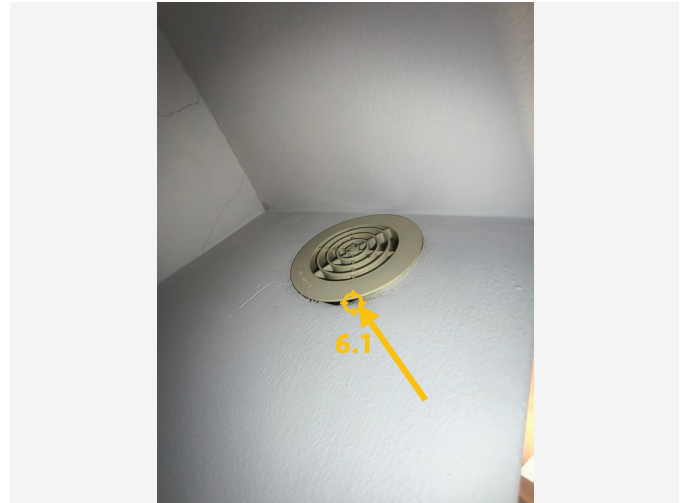
## Fiche 6: Muurpleister

Geen asbest

| # | Type | Referentie | Resultaat |
|---|---|---|---|
| 6.1 | Mengmonster | 1 | Geen asbest |

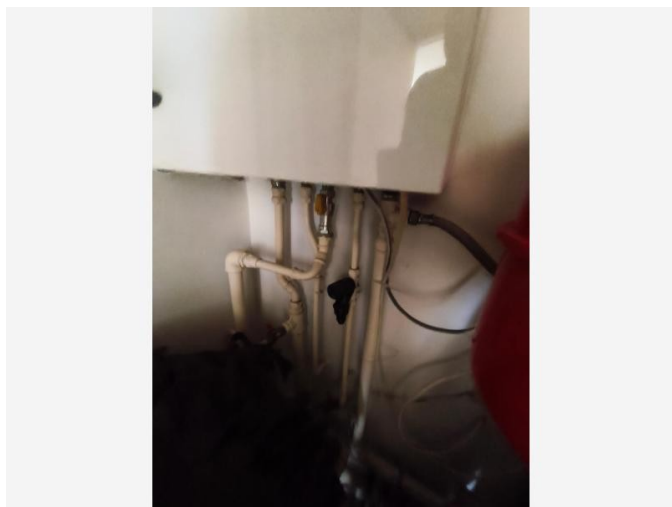
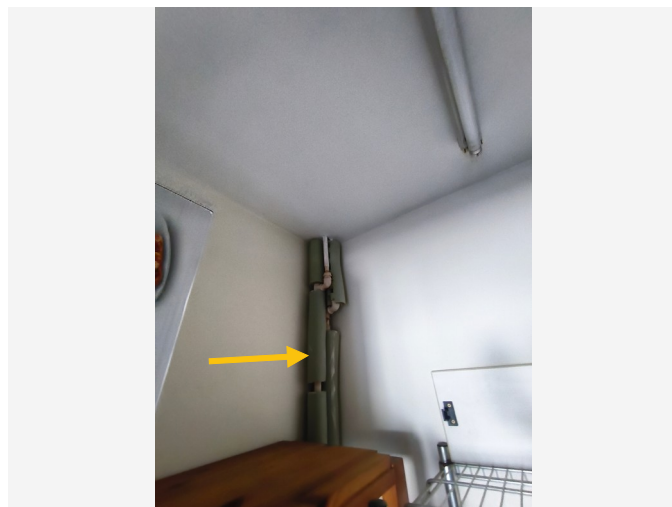
### Fiche 7: Leidingisolatie: niet verdacht

| Beschrijving | Notitie | Terug te vinden op plannen |
|---|---|---|
| Fiche 7: Leidingisolatie: niet verdacht | De thermische isolatie is visueel als niet-asbestverdacht beoordeeld. | - |

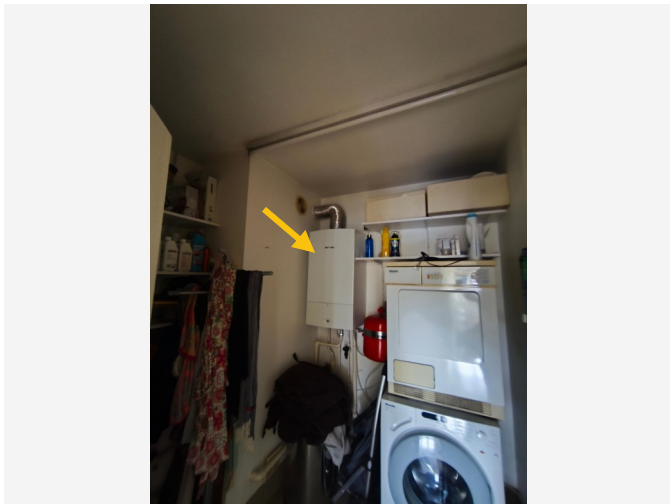
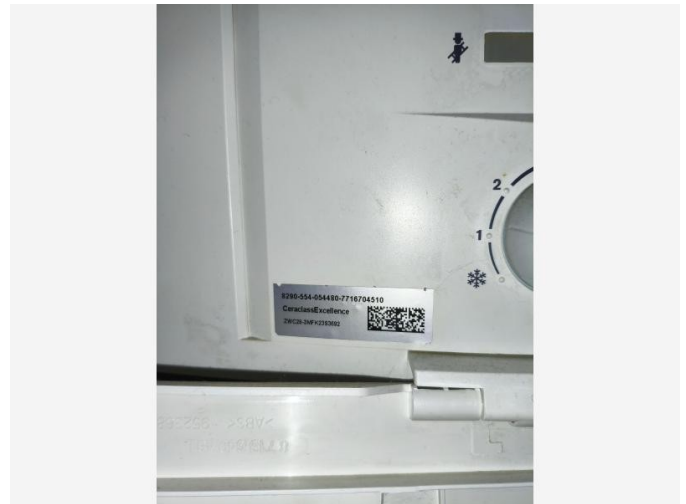
## Fiche 8: CV Ketel niet verdacht

| Beschrijving | Notitie | Terug te vinden op plannen |
|---|---|---|
| Fiche 8: CV Ketel niet verdacht | De CV ketel werd gecontroleerd en is niet asbest verdacht geen risico bouwjaar. | Plan 1.1: Eerste verdieping |

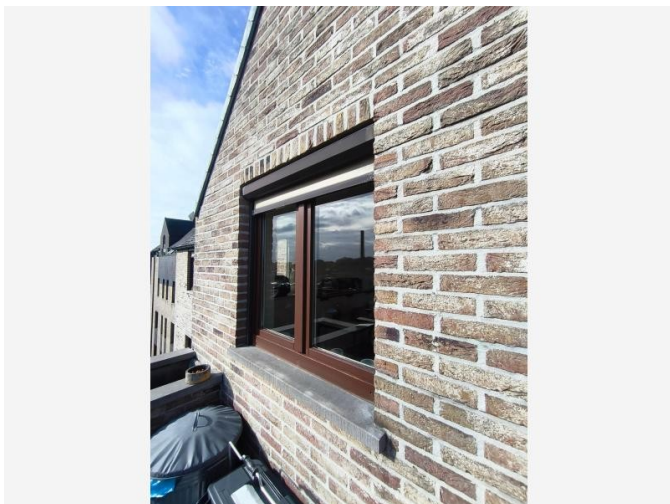
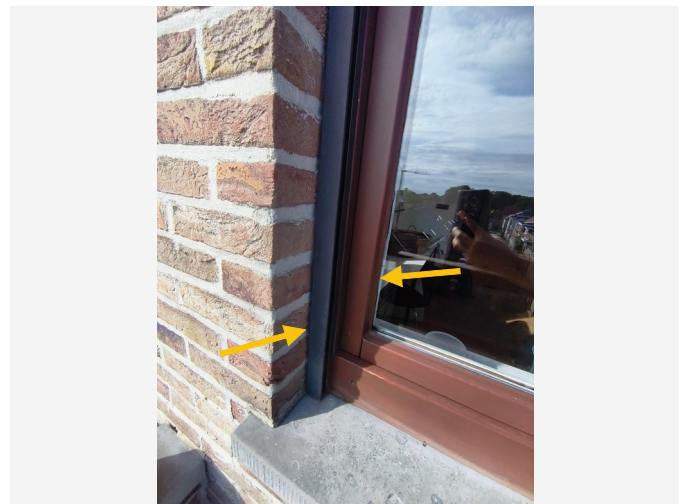
## Fiche 9: Kit niet verdacht (visueel vastgesteld)

| Beschrijving | Notitie | Terug te vinden op plannen |
|---|---|---|
| Fiche 9: Kit niet verdacht (visueel vastgesteld) | De gebruikte siliconen kit is niet asbestverdacht | - |
