# Asbestinventarisatetest

Weverstraat 69, 1982 Zemst

Attestnummer : 20240716-000459.000

**Asbestveilig**

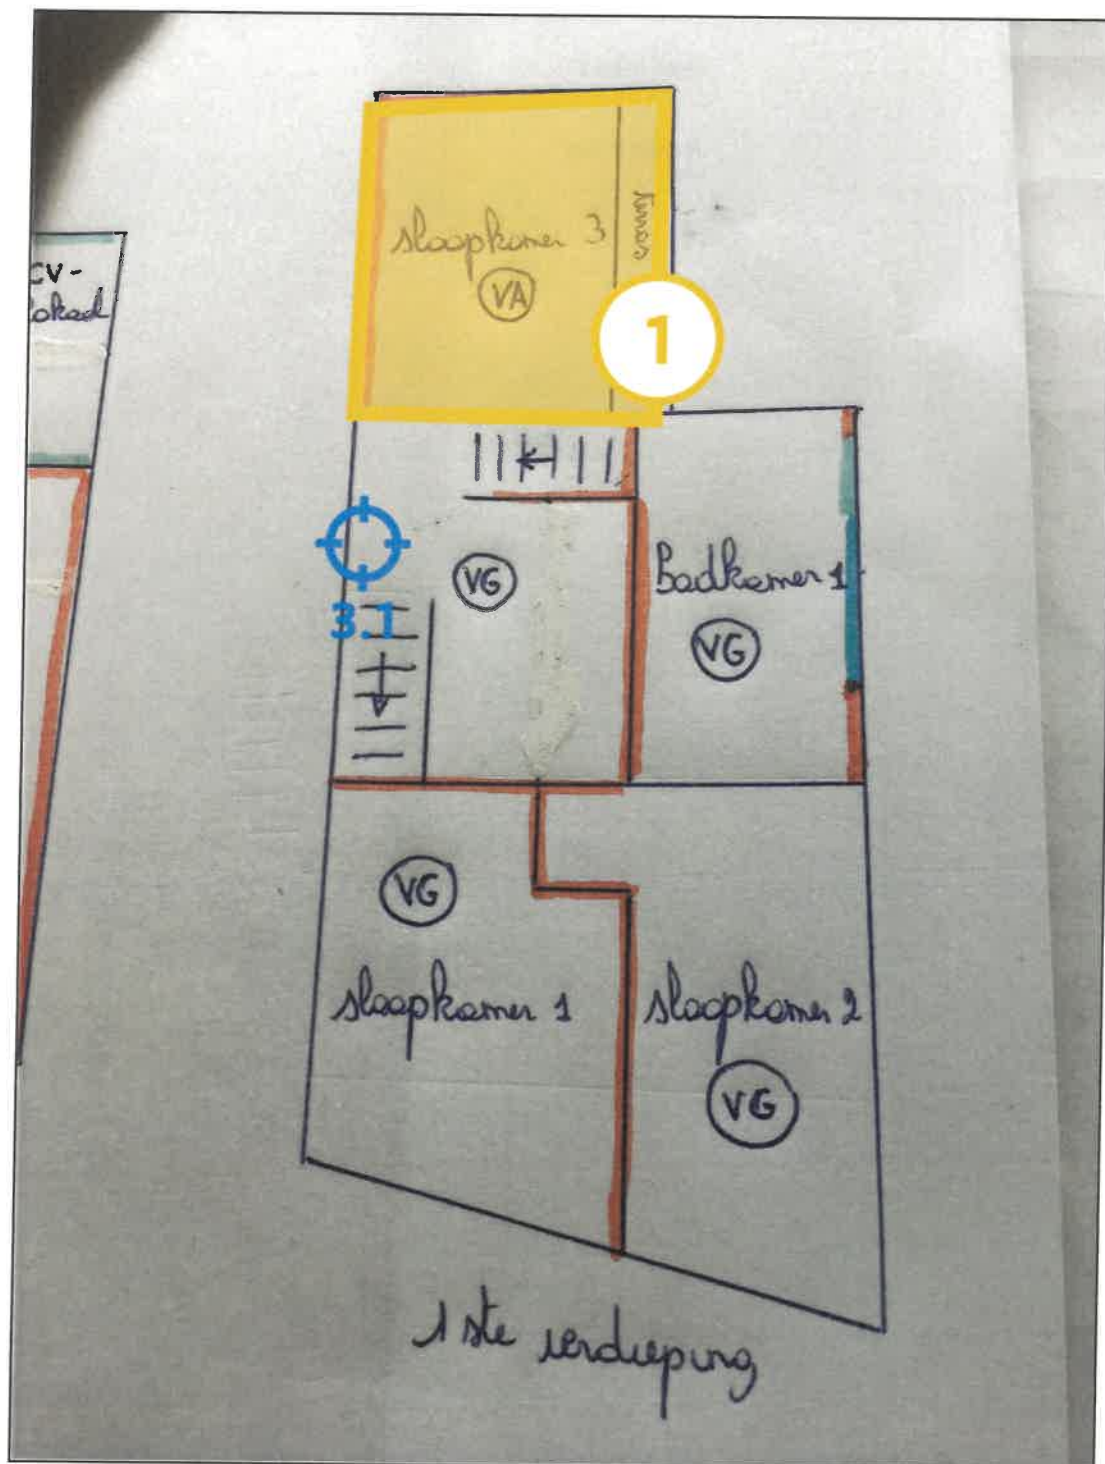
## Plan 1.3: 1ste verdieping

1. Plat dak boven keuken/berging/slaapkamer 3 -  
roofing

Asbestmateriaal

Zorgvuldig beheren

3. Pleisterwerk muren

Geen asbest

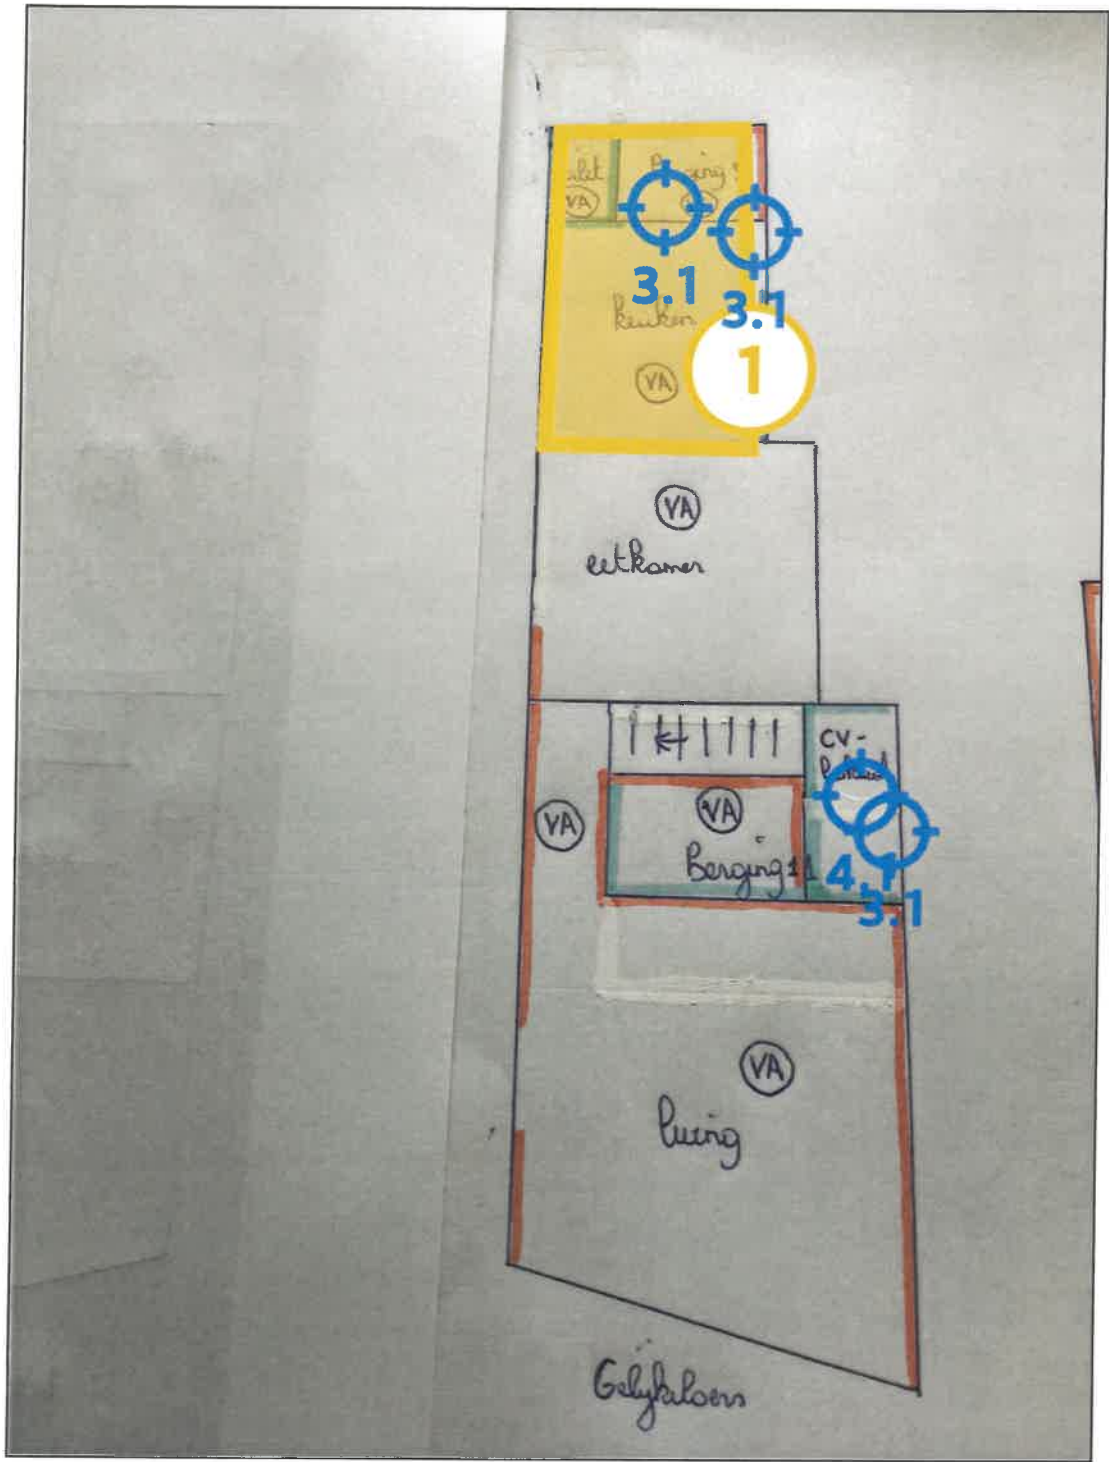
Plan 1.4: Gelijkvloers

1. Plat dak boven keuken/berging/slaapkamer 3 -  
roofing

Asbestmateriaal

Zorgvuldig beheren

3. Pleisterwerk muren

Geen asbest

4. Pleisterwerk plafonds

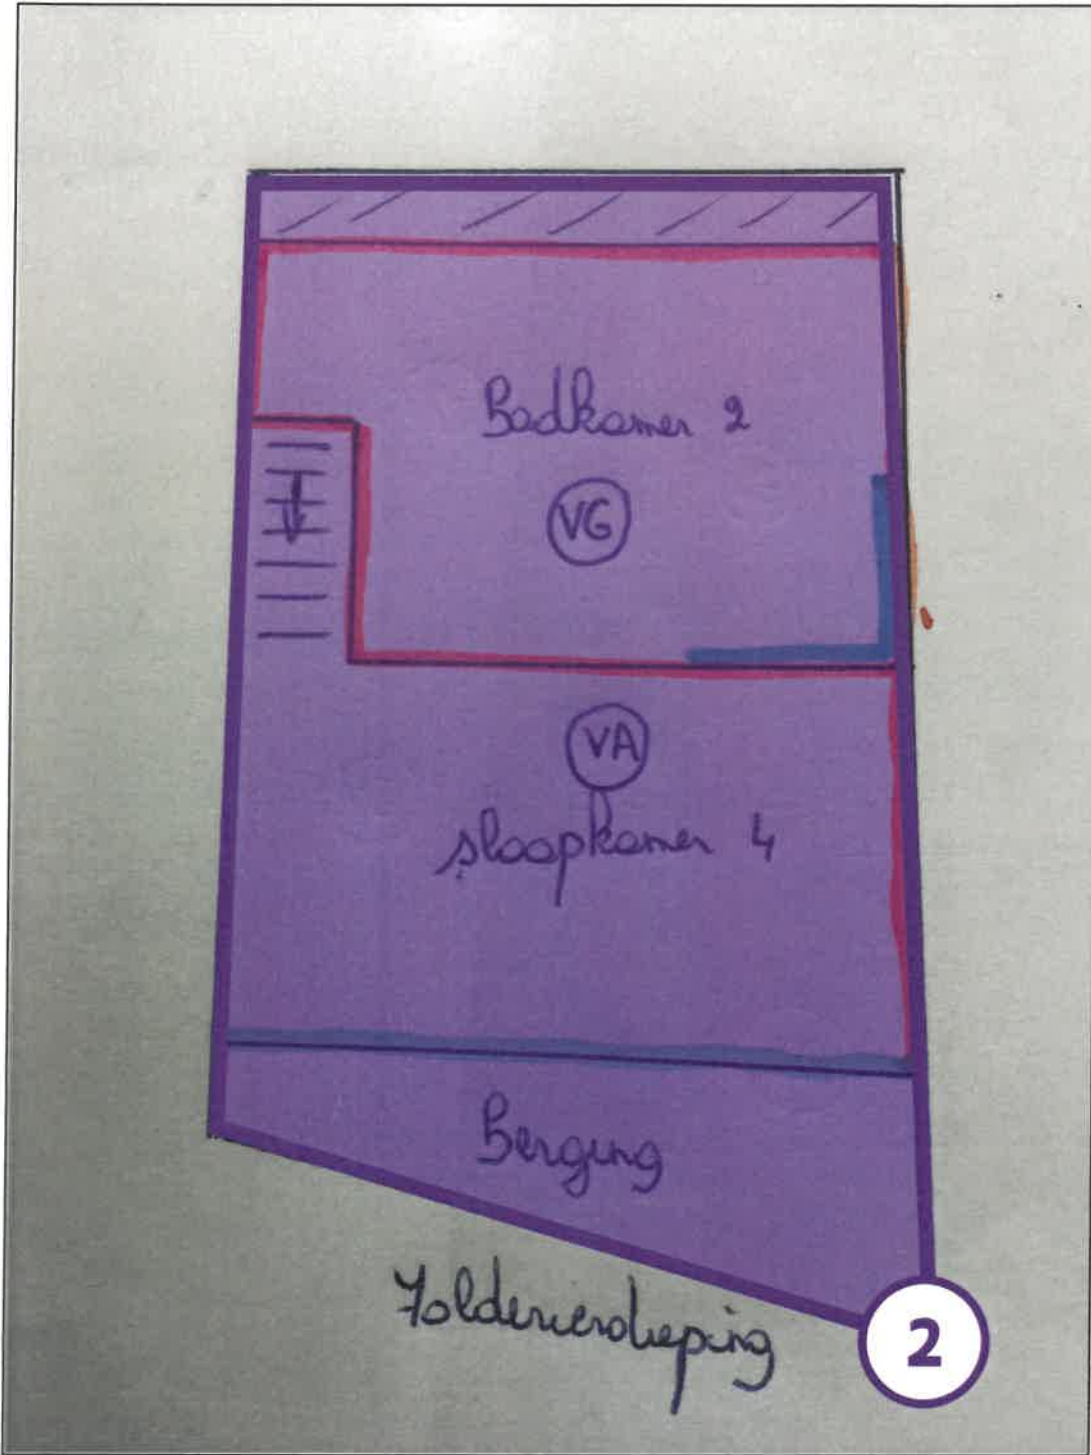
Plan 1.5: Zolderverdieping

In de periode dat deze woning werd gebouwd, werden frequent asbestverdachte onderdakplaten gebruikt.

De onderdakplaten waren tijdens het plaatsbezoek niet inspecteerbaar noch visueel te onderzoeken zonder destructief onderzoek.

Indien bij werken de onderdakplaten zichtbaar zouden worden dienen ze alsnog bemonsterd te worden.

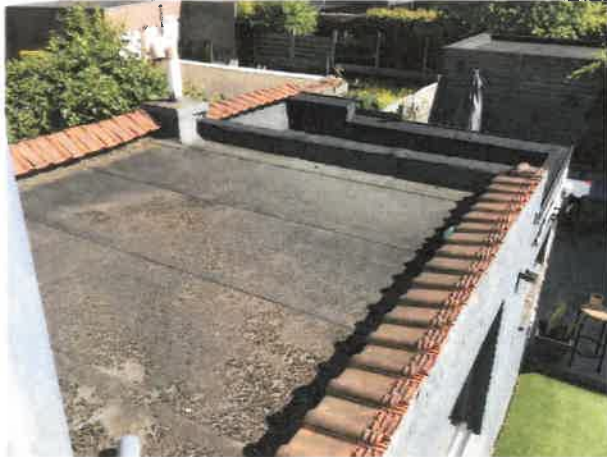
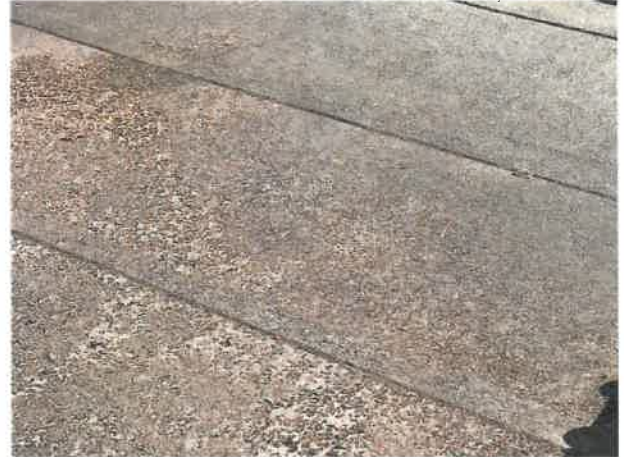
# Fiche 1: Plat dak boven keuken/berging/slaapkamer 3 - roofing

Het asbestmateriaal valt onder de mijlpaal van 2040.

| Eindbeoordeling materiaalrisico | Laag materiaalrisico en/of verlaagde kans op vezelvrijgave |

| Gebondenheid | Categorie 1: hechtgebonden in oorsprong |
| Asbestsoort (vezeltype) | Alleen chrysotiel |
| Asbestconcentratie | Laag (< 50%) |
| Toestand van het materiaal | Licht beschadigd, licht verweerd. Intact materiaal type Pical – asbestboard of categorie III 'gebondenheid' |

| Asbestmateriaal | Dak- en gevelbekleding –Roofing |
| Hoeveelheid (oppervlakte - aantal) | • 41,00 m <sup>2</sup> - 1 stuk |

- Zorg voor een veilig beheer. Vermijd het beschadigen van het asbestmateriaal. Controleer de toestand jaarlijks op wijzigingen.

- Eenvoudige handelingen: mag via doe-het-zelf of door werknemer(s) met opleidingsattest eenvoudige handelingen  
Voor roofing voorziet de wet geen verplichting om deze asbestverdachte toepassing te laten verwijderen door een firma met een opleidingsattest eenvoudige handelingen. U mag, in principe, ongeacht beschadigingen of vrije asbestvezels, deze asbesttoepassing zelf verwijderen met inachtneming van de nodige veiligheidsmaatregelen om Uzelf en uw omgeving te beschermen. Een beschadigde asbesttoepassing in slechte staat kan makkelijk verder breken of vergruizen. Er komen dan schadelijke asbestvezels vrij die ingeademd kunnen worden.

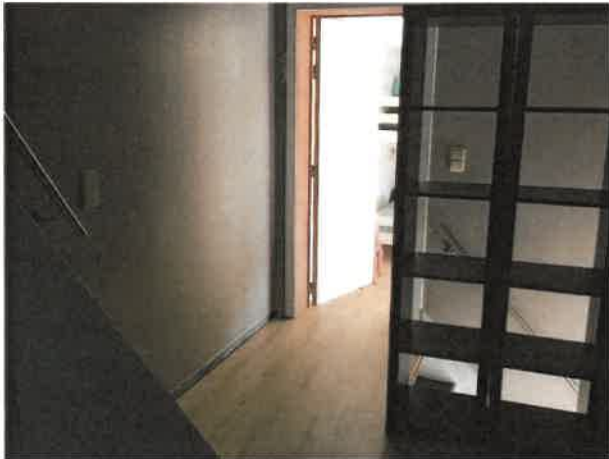
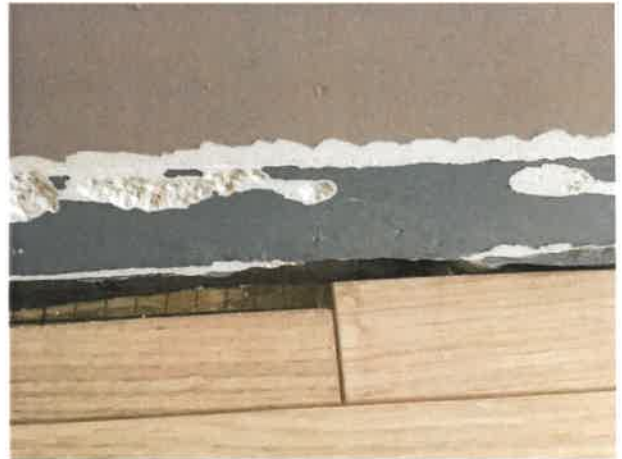
## Fiche 3: Pleisterwerk muren

Geen asbest

| # | Type | Referentie | Resultaat |
|---|---|---|---|
| 3.1 | Mengmonster | MM01 | Geen asbest |

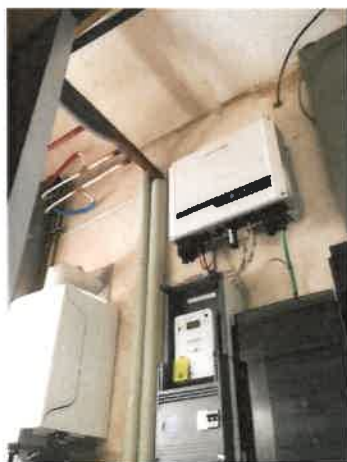
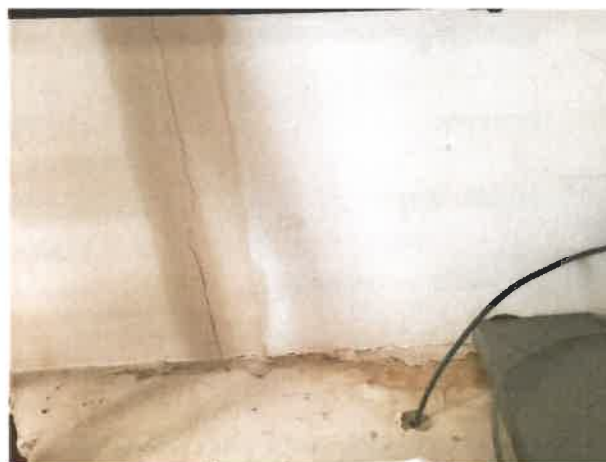
## Fiche 4: Pleisterwerk plafonds

Geen asbest

| # | Type | Referentie | Resultaat |
|---|---|---|---|
| 4.1 | Mengmonster | MM02 | Geen asbest |
