# Asbestinventarisatetest

Prinsenlaan 7, 2381 Ravels

Attestnummer : 20260902-000151.000

**Niet-asbestveilig**

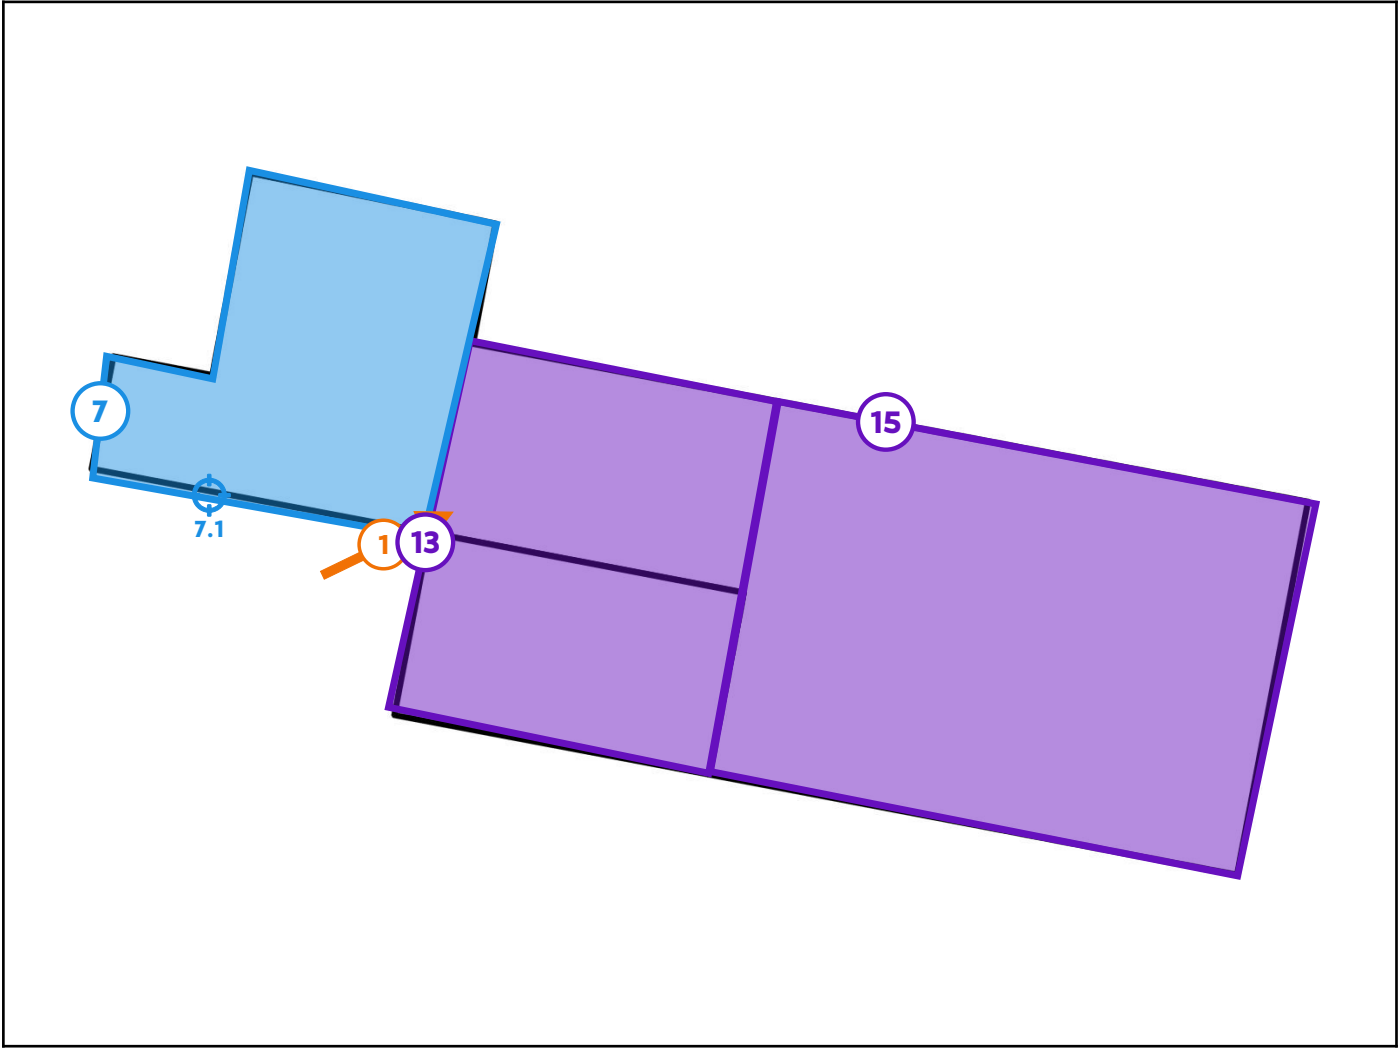
# Plan 1.1: Woning: daken / schouw

| Beschrijving | Type | Actie |
|---|---|---|
| 1. Schouwbuis (visueel vastgesteld) | Asbestmateriaal | Verwijderen |

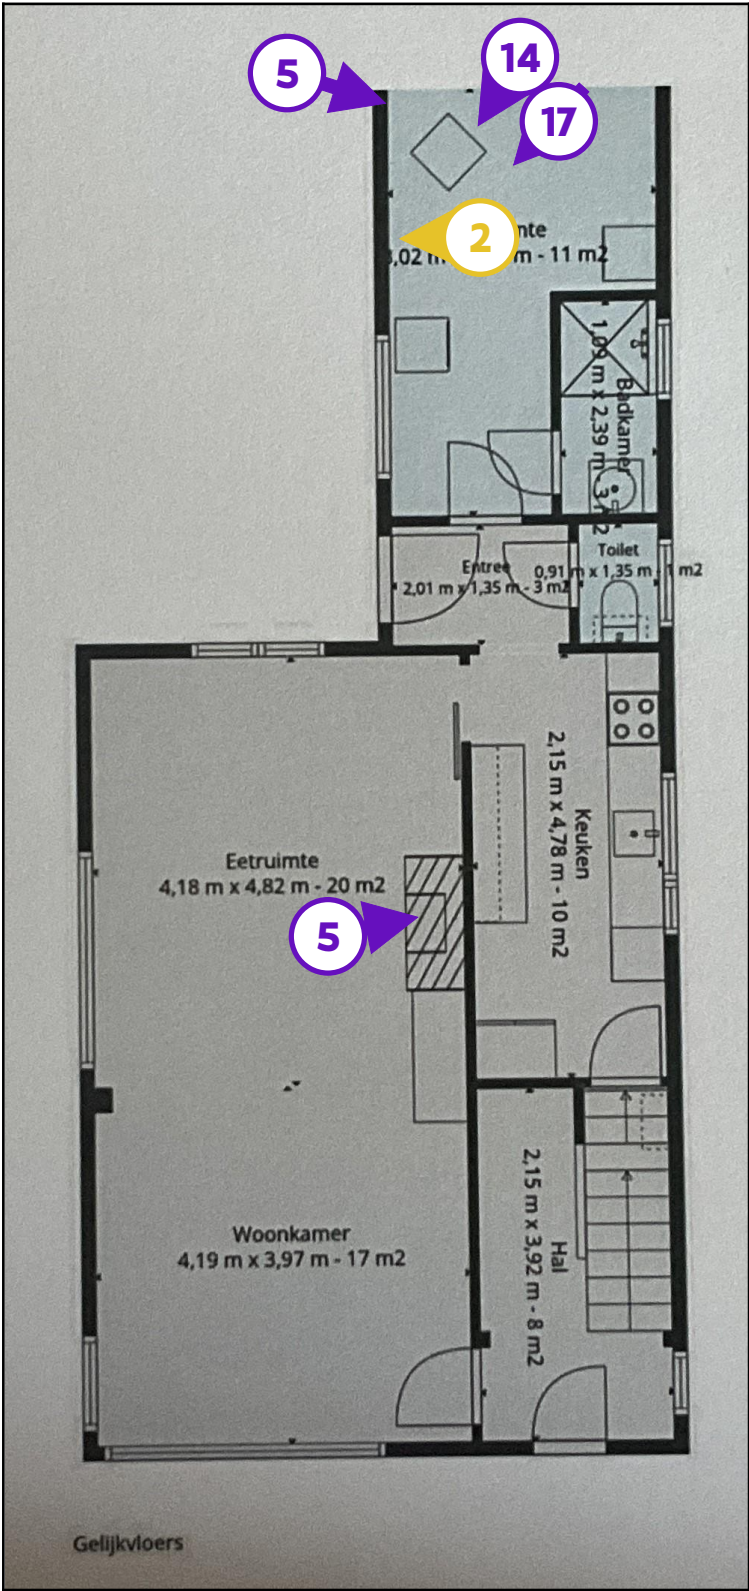
Plan 1.2: GLV: HVAC / bakeliet / niet waarneembaar

| 2. Bakeliet toep. (verdeeldozen) | Asbestmateriaal | Zorgvuldig beheren |

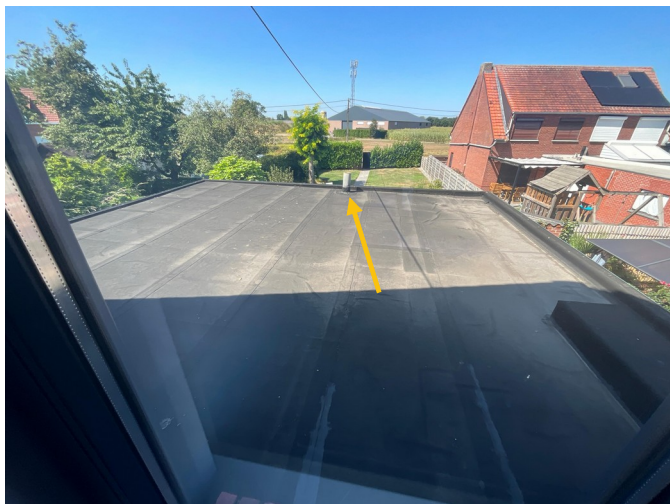
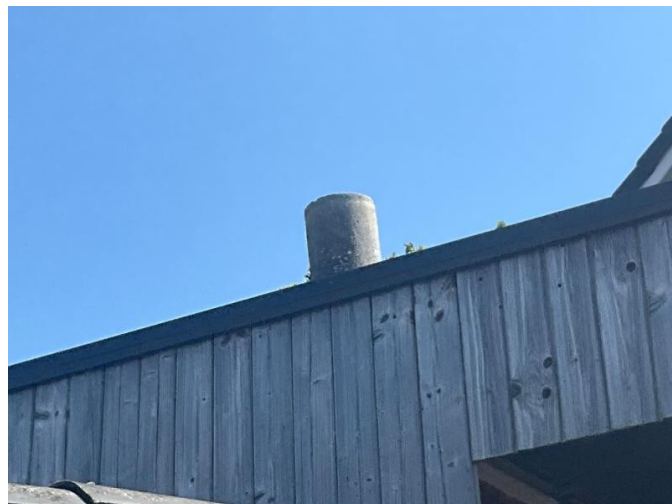
| Eindbeoordeling materiaalrisico | Verhoogd materiaalrisico en/of verhoogde kans op vezelvrijgave |

| Asbestsoort (vezeltype) | Crocidoliet aanwezig |
| Toestand van het materiaal | Licht beschadigd, licht verweerd. Intacte calciumsilicaatplaat of materiaal met categorie 3-gebondenheid |

| Beschrijving | Schouwbus (visueel vastgesteld) |
| Opmerking | <p>Op het dak is een schouwbus aanwezig.</p> <p>De vermelde oppervlaktes, diktes en volumes betreffen een beredeneerde schatting. Er worden geen rechten verleend aan deze oppervlaktes/diktes/volumes.</p> |

Verwijderen

- Verwijder dit asbestmateriaal zo snel mogelijk. Volg de toestand goed op.
- Voer bijkomende staalname(s) uit.

- Eenvoudige handelingen: mag via doe-het-zelf of door werknemer(s) met opleidingsattest eenvoudige handelingen  
EH via doe-het zelf De buis kan voorzichtig losgebeiteld worden , extra bevochtigen om stof te voorkomen  
Standaard dragen van de nodige wegwerp beschermingsmiddelen FFP 3 masker , handschoenen en tyvec CAT III type 5-6 , afwasbaar schoeisel Bij de gemeente/containerpark afsluitzakken halen om dubbel in te pakken , sluit luchtdicht af en breng naar het plaatselijk containerpark als hechtgebonden asbestafval. Voor hechtgebonden toepassingen: Bij verwijdering door doe-het-zelf moet men dit afval dubbel en luchtdicht verpakt aandielen bij het gemeentelijk recyclagepark. Men raadpleegt best op voorhand de voorwaarden van het recyclagepark. Zie ook link Zie <https://ovam.vlaanderen.be/wie-mag-wat-verwijderen>  
<https://ovam.vlaanderen.be/voorzorgsmaatregelen-bij-asbestverwijdering>

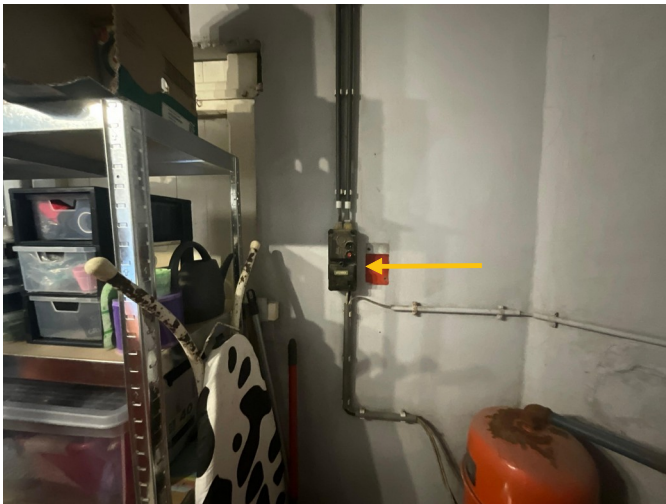
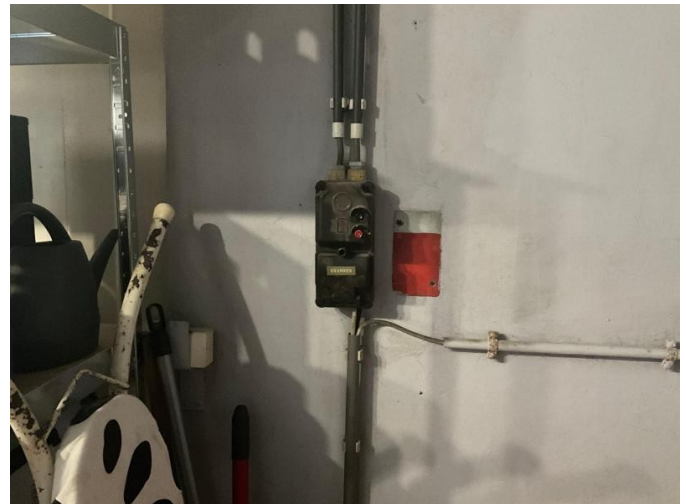
| Eindbeoordeling materiaalarisico | Laag materiaalarisico en/of verlaagde kans op vezelvrijgave |

| Asbestsoort (vezeltype) | Crocidoliet aanwezig |
| Toestand van het materiaal | Onbeschadigd, niet verweerd |

| Beschrijving | Bakeliet toep. (verdeeldozen) |
| Opmerking | <p>Het is moeilijk te bepalen of de bakeliettoepassingen in de woning ook effectief asbesthoudend zijn (het kan ook gaan om de asbestvrije variant).</p> <p>Er werd geen monster genomen owv beschadiging aan een elektrisch gerelateerde toepassing, extra controle bij verwijdering van het verdacht materiaal.</p> |

Zorgvuldig beheren

- Zorg voor een veilig beheer. Vermijd het beschadigen van het asbestmateriaal. Controleer de toestand jaarlijks op wijzigingen.
- Voer bijkomende staalname(s) uit.

- Eenvoudige handelingen: mag via doe-het-zelf of door werknemer(s) met opleidingsattest eenvoudige handelingen  
Schakelaars, stopcontacten en andere gelijkaardige toepassingen kunnen eenvoudig losgeschroefd worden --> EH doe-het-zelf. Afgesloten of verzegelde kast --> EH opgeleid technieker personeel 8u basisopleiding asbest. Voor elektrische infrastructuur en uitrusting dient u vooraleer men deze toepassing gaat bevochtigen de elektriciteit af te sluiten (zoniet elektrocutie-/brandgevaar). standaard dragen van de nodige wegwerp beschermingsmiddelen FFP 3 masker , handschoenen en tyvec CAT III type 5-6 , afspoelbaar schoeisel Losschroeven en dubbel verpakken in plastic , sluit luchtdicht af en breng dit als hechtgebonden afval naar een plaatselijk containerpark. Voor hechtgebonden toepassingen: Bij verwijdering door doe-het-zelf moet men dit afval dubbel en luchtdicht verpakt aandienen bij het gemeentelijk recyclagepark. Men raadpleegt best op voorhand de voorwaarden van het recyclagepark.

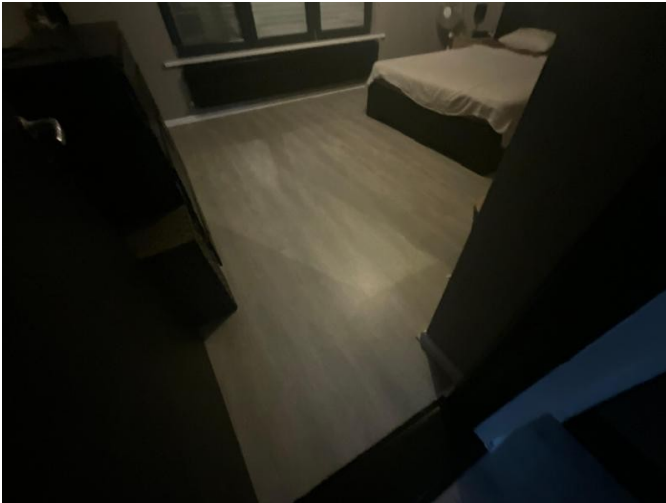
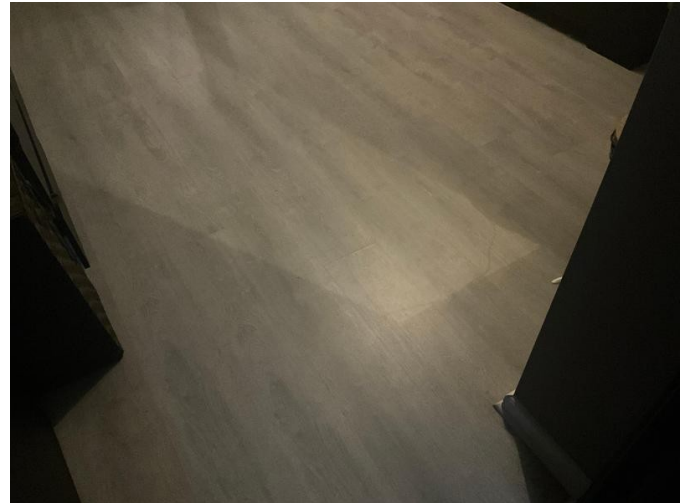
De laminaat vloer is niet asbest verdacht, het is niet gekend wat eronder bevindt, bij vloer werken extra controle aangewezen.

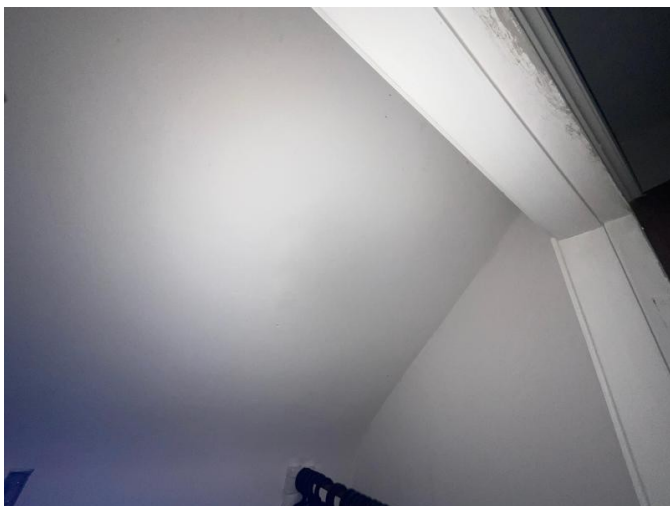
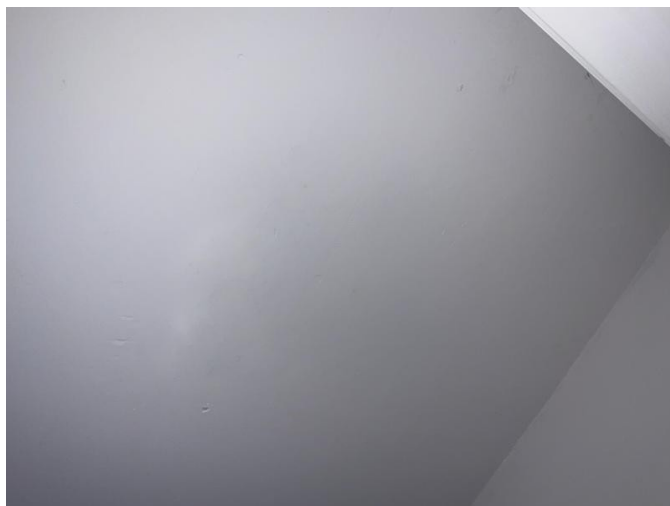
Er zijn plafonds afgewerkt met valse plafonds. Het is niet duidelijk of er pleisterwerk of ander verdacht asbestmateriaal aanwezig is achter / op deze valse plafonds, het is aangewezen om bijkomend onderzoek uit te voeren bij werken. Zonder destructieve handeling is het niet mogelijk om na te gaan of er asbesthoudende materialen aanwezig zijn achter de plafond afwerking. Als bij sloop of renovatie blijkt dat er achter deze plafonds nog pleisterwerk of asbest verdachte toepassingen aanwezig zijn, moet dit bemonsterd worden.

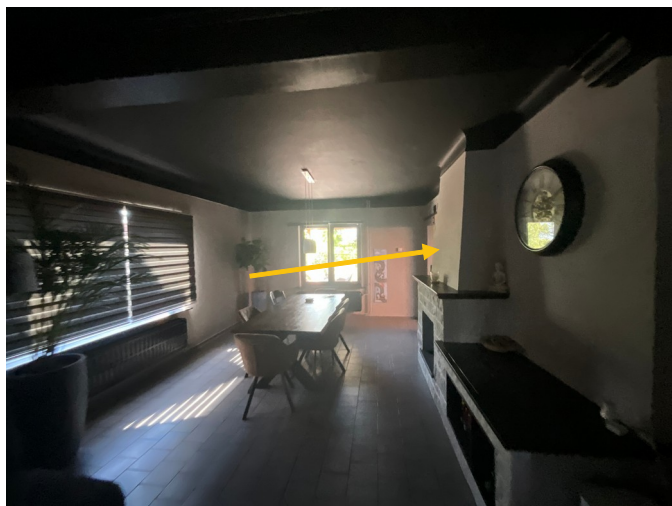
Het is niet duidelijk welke materialen zich achter de schouw bevinden

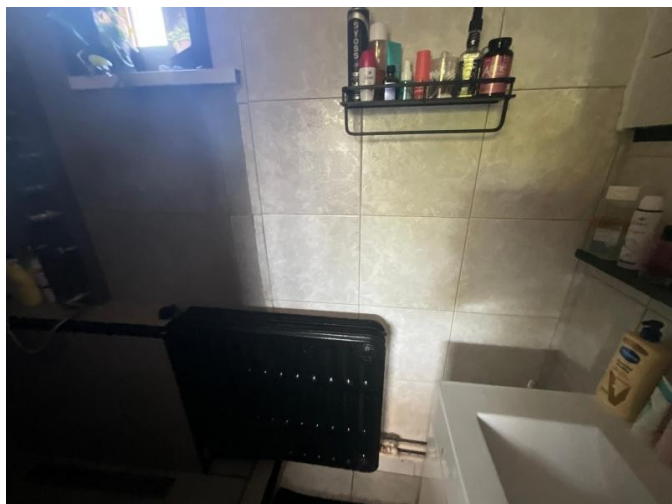
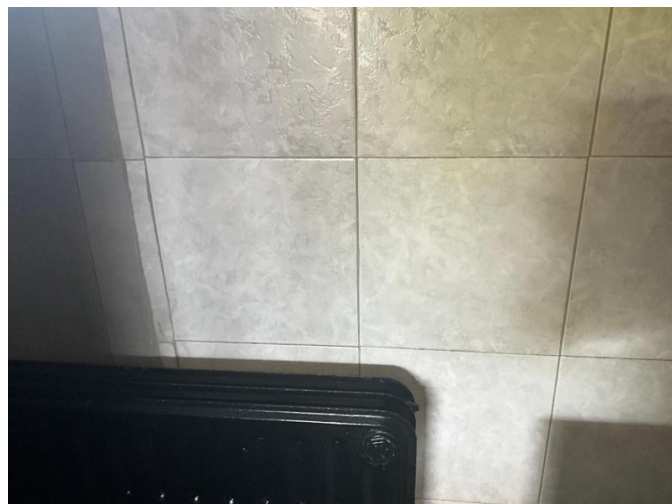
In het inspectieprotocol is een monsternamen van tegellijm verplicht om dit te identificeren als niet-asbesthoudend. Er waren geen facturen ter beschikking die bevestigen dat de tegels na 2001 waren geplaatst. Er waren geen bestaande beschadigingen aan de wandtegels om de lijm voldoende te kunnen inspecteren. Om dit af te toetsen is het aangewezen om bij eventuele renovatiewerken aan de tegels verder onderzoek/staalname te laten uitvoeren ter controle.

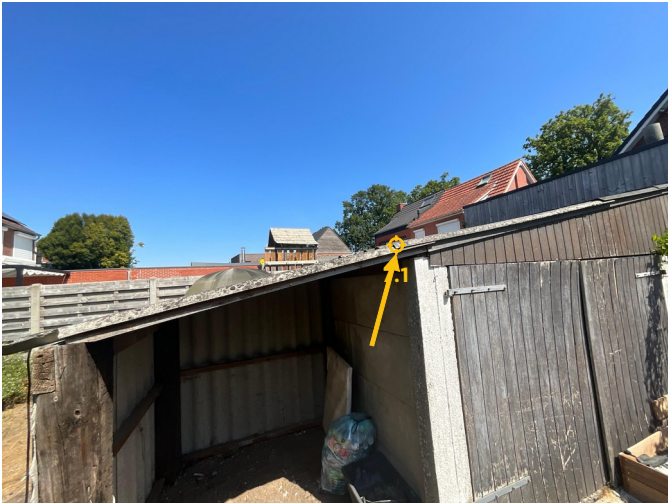
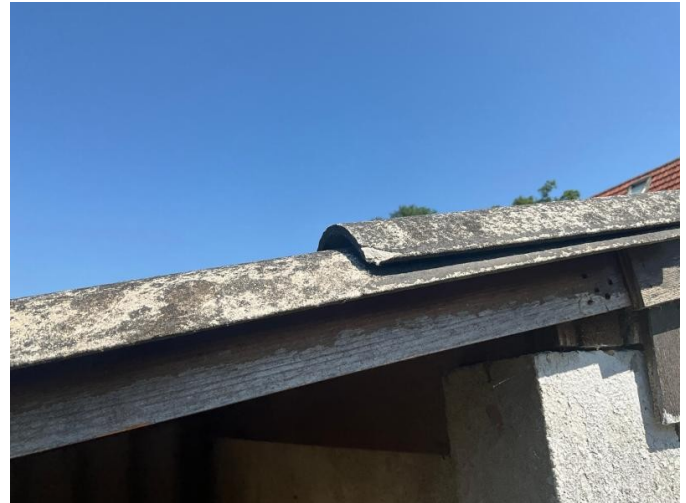
## Fiche 7: Golfplaten (met staalname)

Geen asbest

| # | Type | Referentie | Resultaat |
|---|---|---|---|
| 7.1 | Puntmonster | 3 | Geen asbest |

| Opmerking | <p>Er werd een staal genomen aan een uitstekend stuk waardoor de waterdichtheid van de dakbedekking niet in het gedrang komt.</p> <p>De vermelde oppervlaktes, diktes en volumes betreffen een beredeneerde schatting. Er worden geen rechten verleend aan deze oppervlaktes/diktes/volumes</p> |

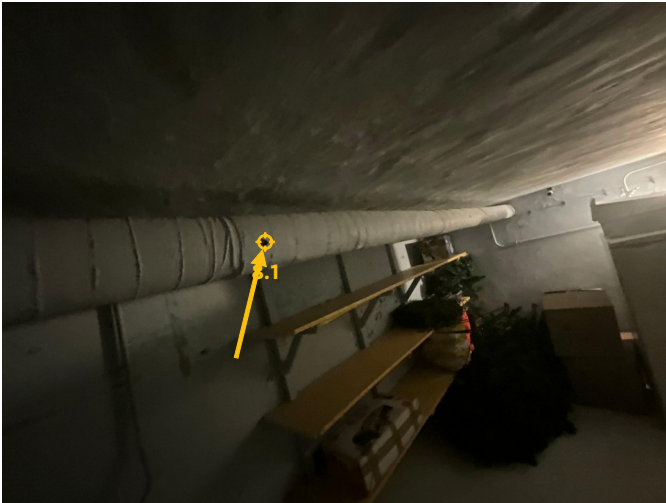
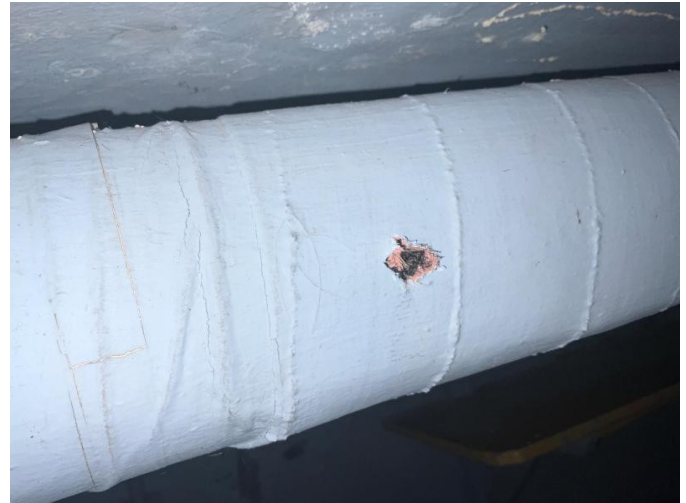
## Fiche 8: Bitumen leidingisolatie

Geen asbest

| # | Type | Referentie | Resultaat |
|---|---|---|---|
| 8.1 | Puntmonster | 4 | Geen asbest |

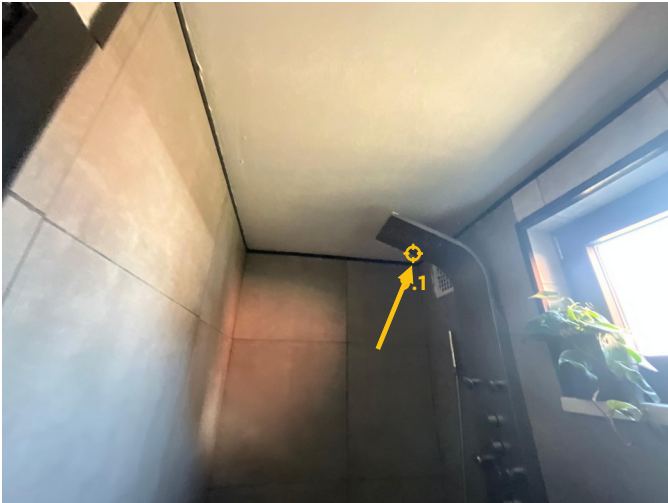
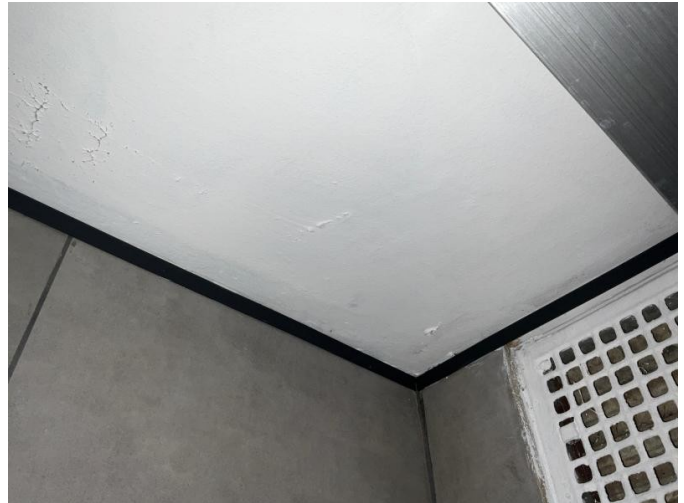
## Fiche 9: Plafondpleister

Geen asbest

| # | Type | Referentie | Resultaat |
|---|---|---|---|
| 9.1 | Mengmonster | 2 | Geen asbest |

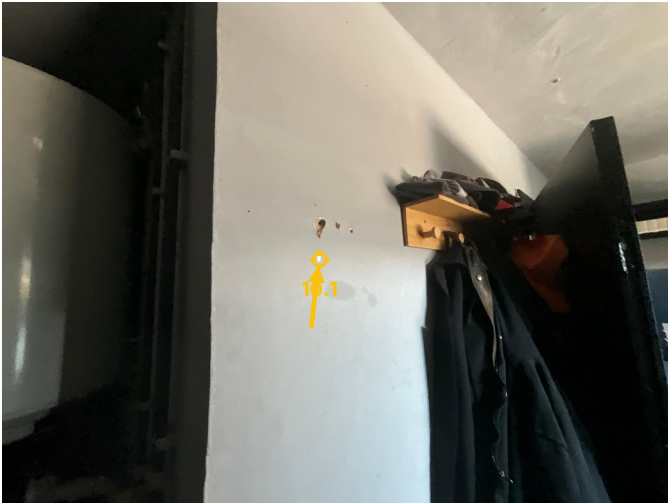
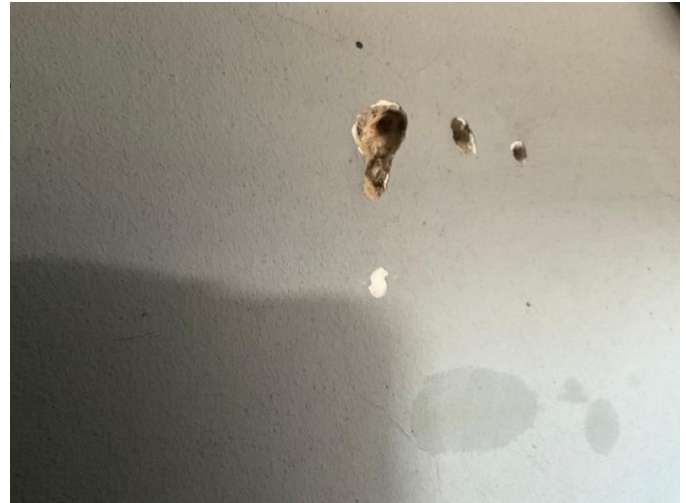
## Fiche 10: Muurpleister

Geen asbest

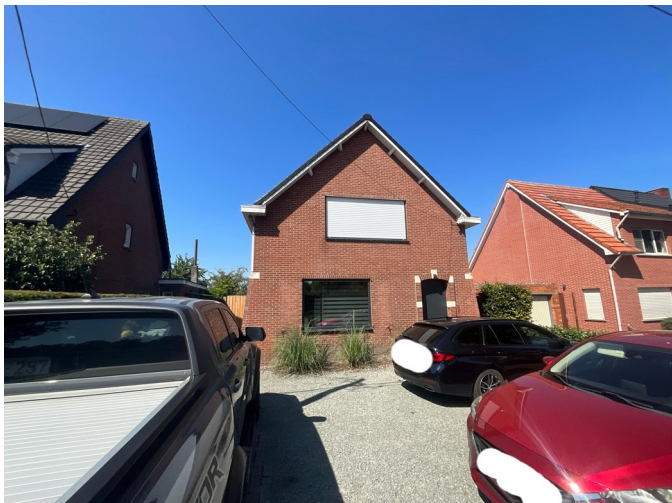
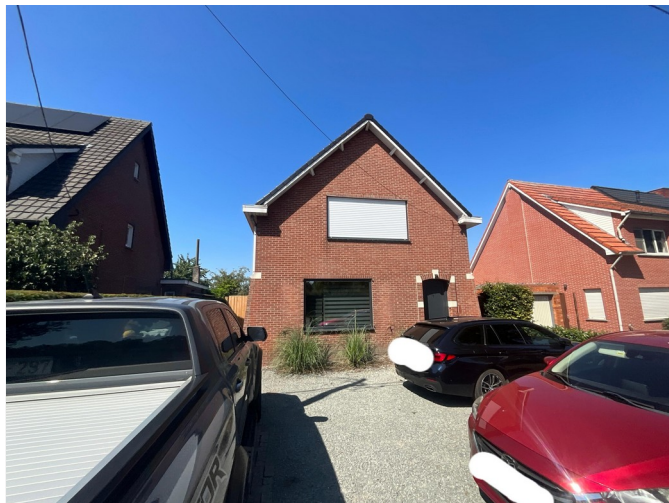
## Fiche 15: Dakbedekking hoofddak niet verdacht.

| Beschrijving | Notitie | Terug te vinden op plannen |
|---|---|---|
| Fiche 15: Dakbedekking hoofddak niet verdacht. | De dakbedekking wordt gecontroleerd. deze bestaat uit pannen en bevat geen asbest verdachte materialen. | Plan 1.1: Woning: daken / schouw |

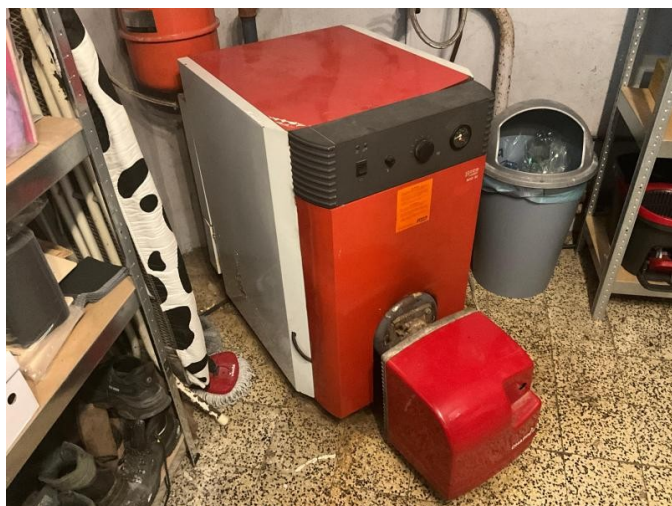
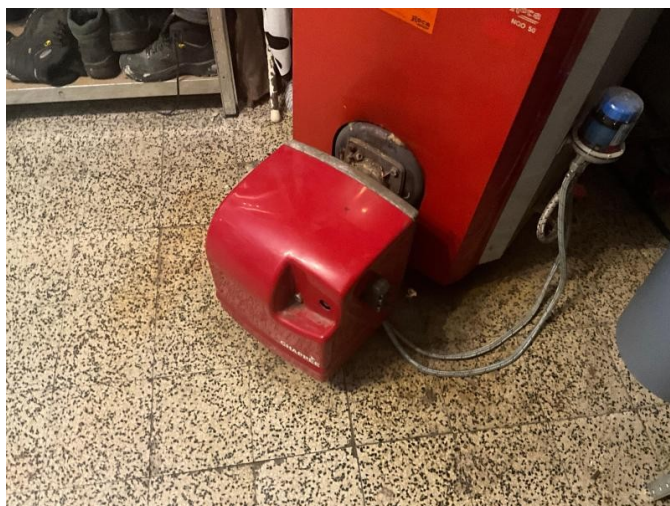
## Fiche 17: CV brander geen info te vinden op het toestel

| Beschrijving | Notitie | Terug te vinden op plannen |
|---|---|---|
| Fiche 17: CV brander geen info te vinden op het toestel | er is geen informatie te vinden van de cv-ketel.<br><br>laat deze controleren door een erkende firma. | Plan 1.2: GLV: HVAC / bakeliet / niet waarneembaar |
