# Asbestinventarisatetest

Broeke 166C, 9600 Ronse

Attestnummer : 20260828-000115.000

Uitgegeven op : 28.08.2026

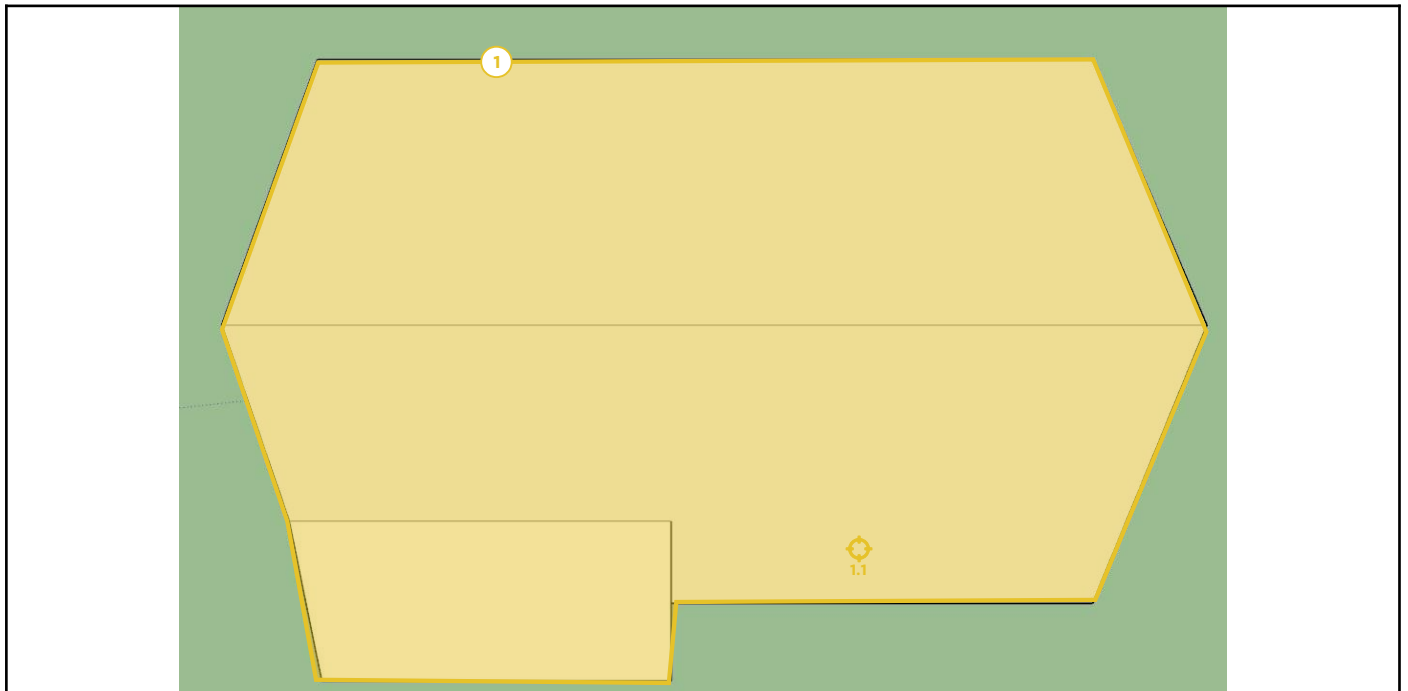
## Plan 1.7: dakplan onderdak

| Beschrijving | Type | Actie |
|---|---|---|
| 1. woning :Onderdak type Menuiserite | Asbestmateriaal | Zorgvuldig beheren |

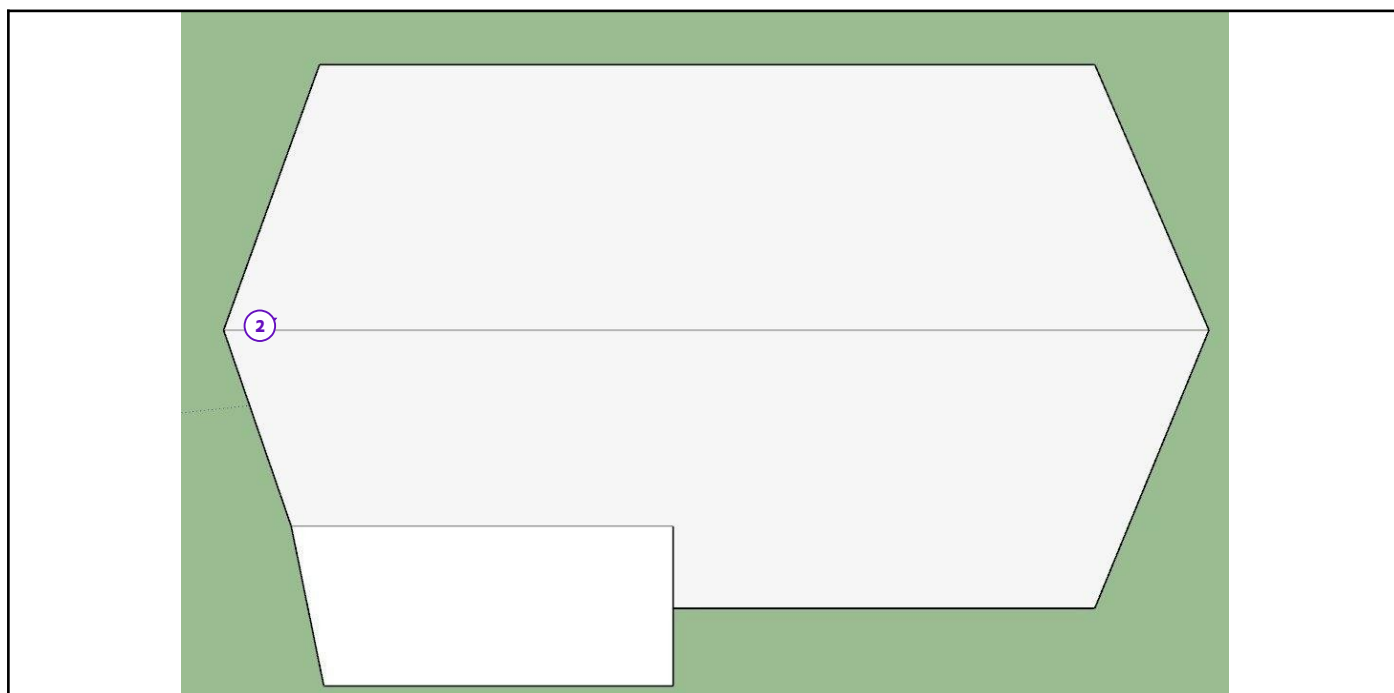
## Plan 1.9: dakplan schouw

| Beschrijving | Type | Actie |
|---|---|---|
| 2. woning: Schouw | Beperking | - |

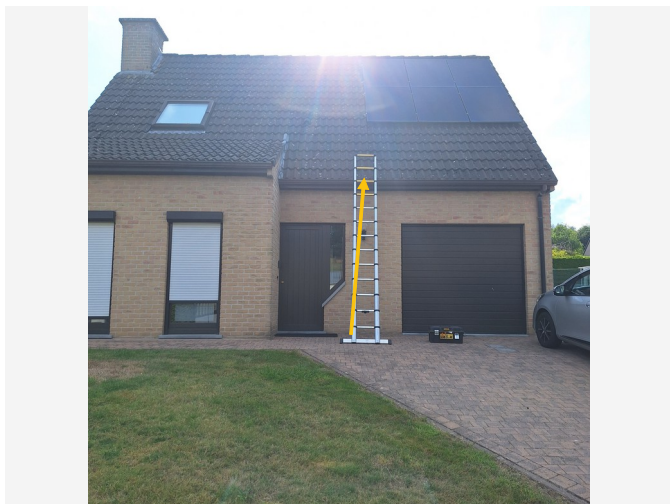
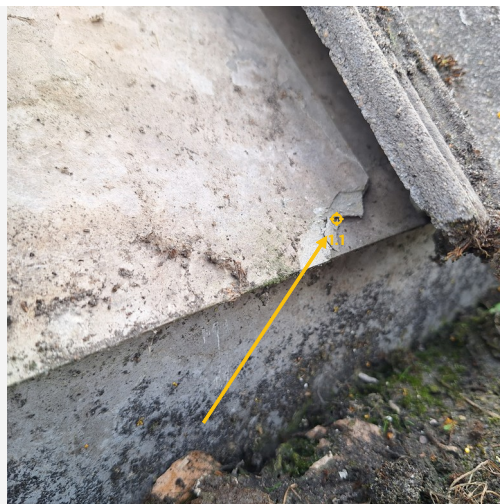
Het asbestmateriaal valt onder de mijlpaal van 2040.

Zorgvuldig beheren

| Eindbeoordeling materiaalrisico | Laag materiaalrisico en/of verlaagde kans op vezelvrijgave |

| Gebondenheid | Categorie 1: hechtgebonden in oorsprong |
| Asbestsoort (vezeltype) | Alleen chrysotiel aanwezig |
| Asbestconcentratie | Laag (< 50%) |
| Afschermingsgraad van het gehele materiaal | Geheel of deels vrij aan de buitenlucht, maar geen contact met binnenlucht |
| Toestand van het materiaal | Licht beschadigd, licht verweerd. Intacte calciumsilicaatplaat of materiaal met categorie 3-gebondenheid |

| # | Type | Referentie | Resultaat |
|---|---|---|---|
| 1.1 | Puntmonster | 353813 monster 3 | Chrysotiel |

| Asbestmateriaal | Plaat, paneel, tablet - Type Menuiserite |
| Eenvoudig bereikbaar | Nee<br><ul style="list-style-type: none"><li>• Het asbestmateriaal is bedekt (uitgezonderd laag verf, coating, behang, kunststof, textiel) en het wegnemen van het bedekkende materiaal kan niet zonder het bedekkende materiaal te beschadigen.</li></ul> |

- Zorg voor een veilig beheer. Vermijd het beschadigen van het asbestmateriaal. Controleer de toestand jaarlijks op wijzigingen.

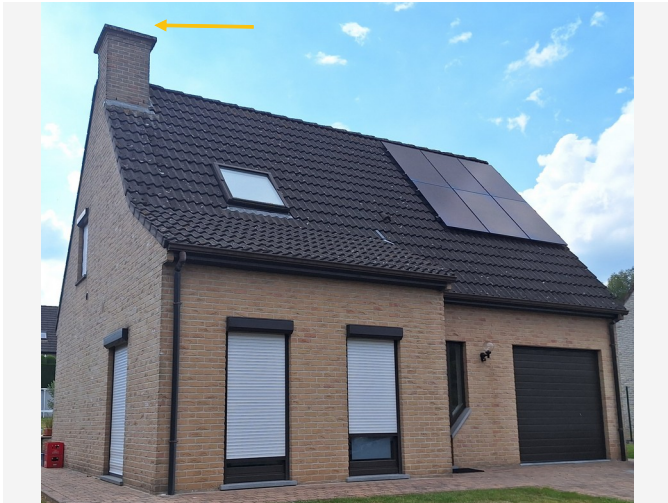
Situeringsfoto

**Reden:** Het te onderzoeken materiaal situeert zich hoger dan 3,50 m te rekenen vanaf een veilige ondergrond

**Uitleg van de asbestdeskundige:** De binnenkant van de schouw is niet waarneembaar. De schouw bevat binnenin mogelijk een asbestcement rookgaskanaal. Laat dit onderzoeken bij eventuele werken.

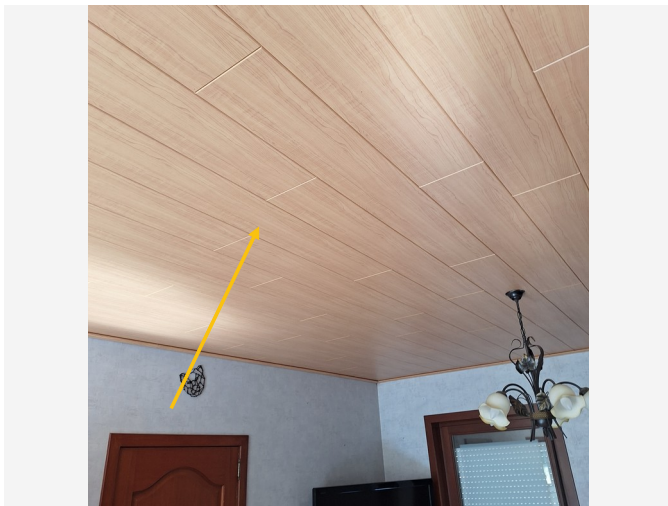
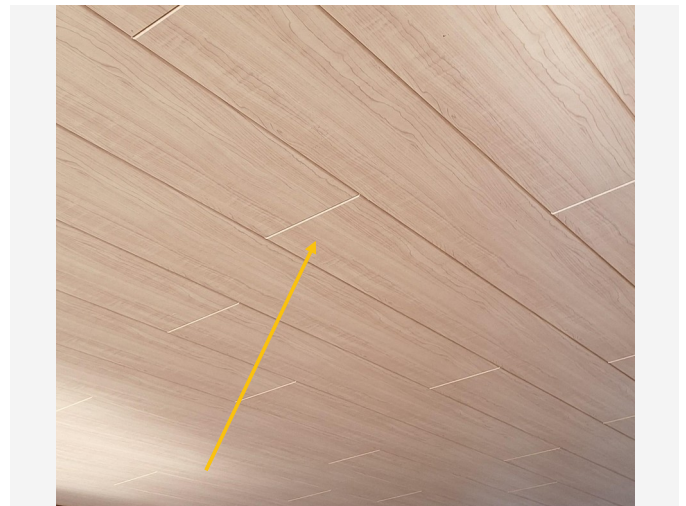
het plafond van de woning bestaat voor deel uit hout of gipskarton. deze materialen zijn op zich niet asbestverdacht. het is echter niet mogelijk om binnen de scope van een niet destructief onderzoek de ruimte achter het plafond te inspecteren.

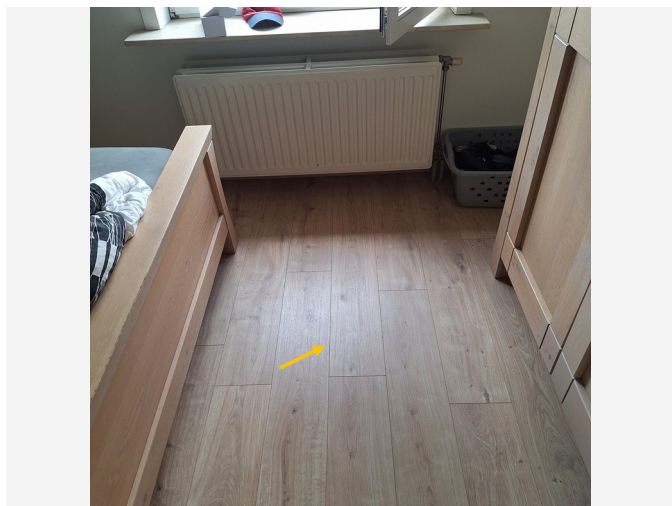
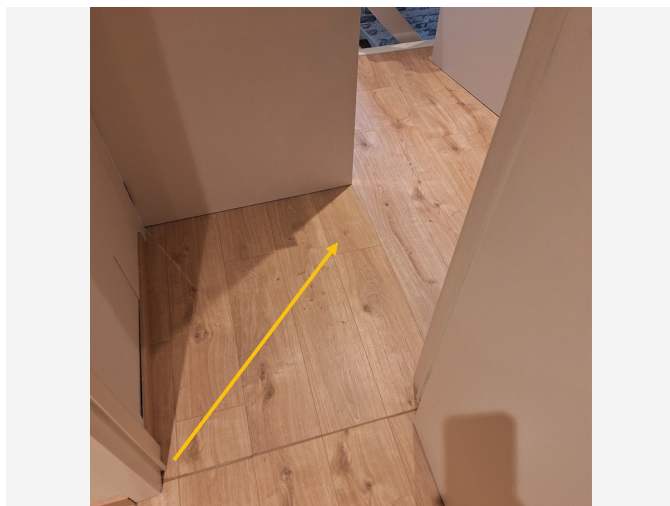
De vloer bestaat uit laminaat dat is op zich niet asbest verdacht.

Het is niet mogelijk om de onderliggende lagen te onderzoeken binnen de scope van een niet destructief onderzoek van het asbest attest.

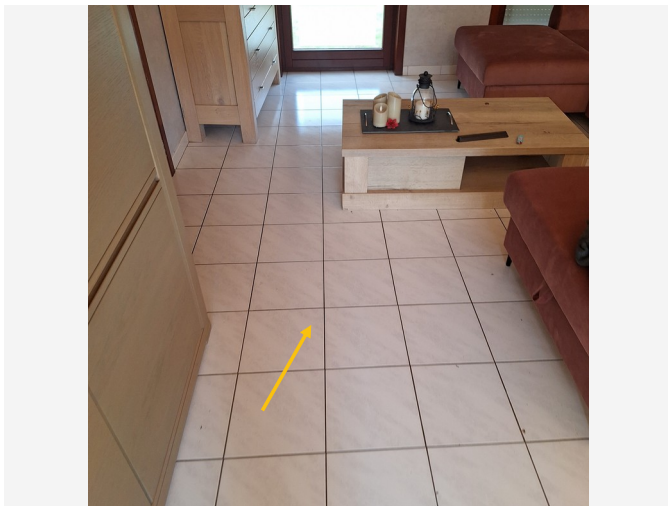
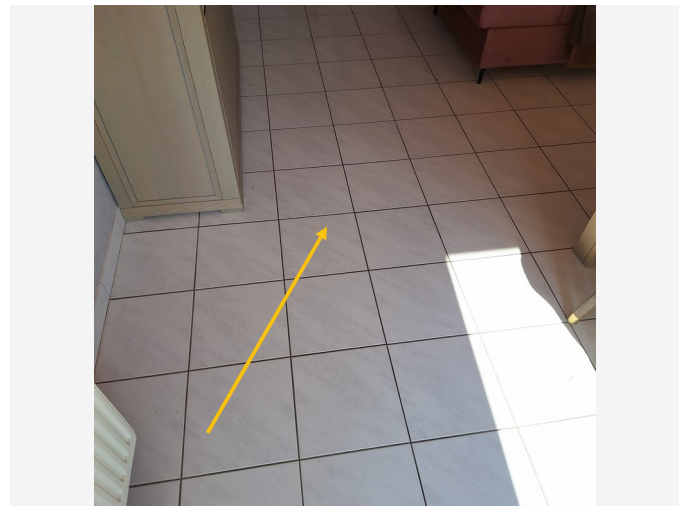
De keramische vloer en wand tegels ( incl plinten ) zijn netjes afgewerkt. het is niet mogelijk om vast te stellen welke tegellijm er gebruikt is. bepaalde smeerlagen kunnen asbest houdend zijn. indien er een renovatie of werken gebeuren aan de wand of vloer tegels zal dit verder moeten onderzocht worden.

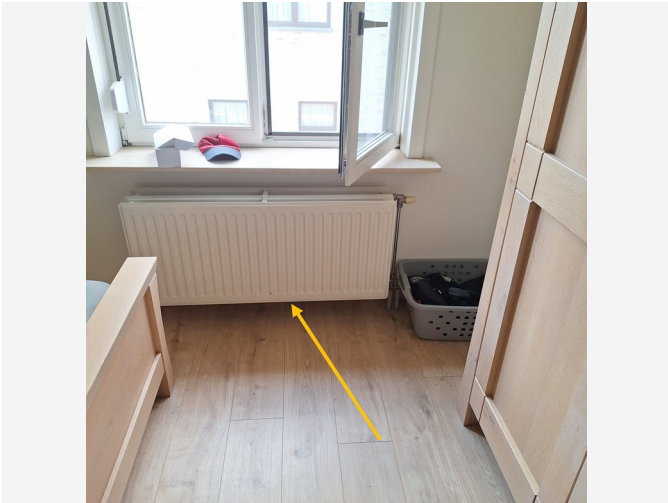
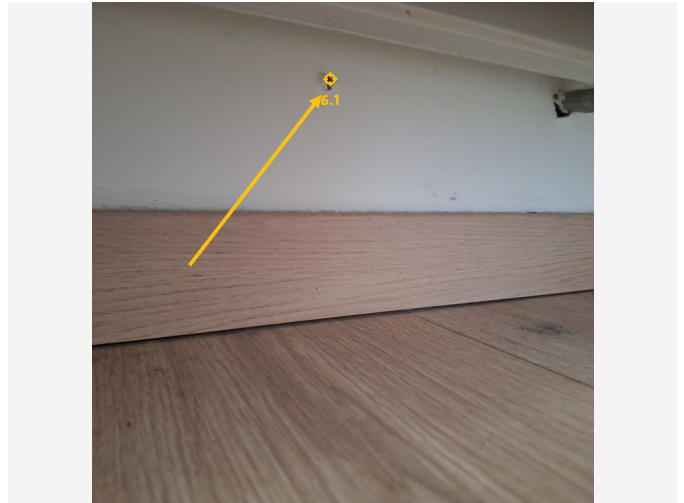
Geen asbest

| # | Type | Referentie | Resultaat |
|---|---|---|---|
| 6.1 | Mengmonster | 353813 monster 1 | Geen asbest |

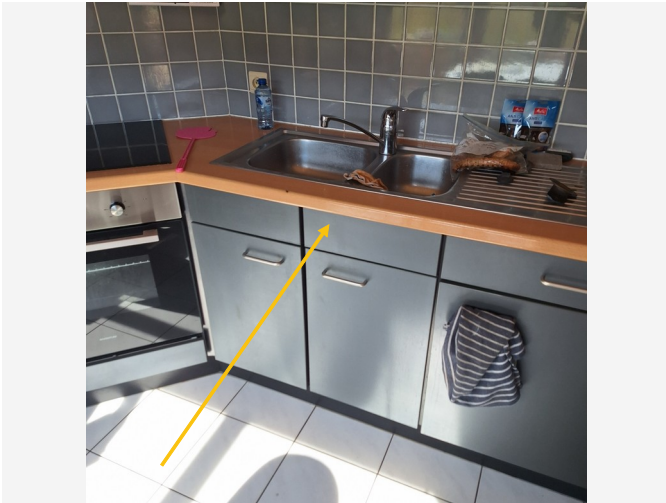
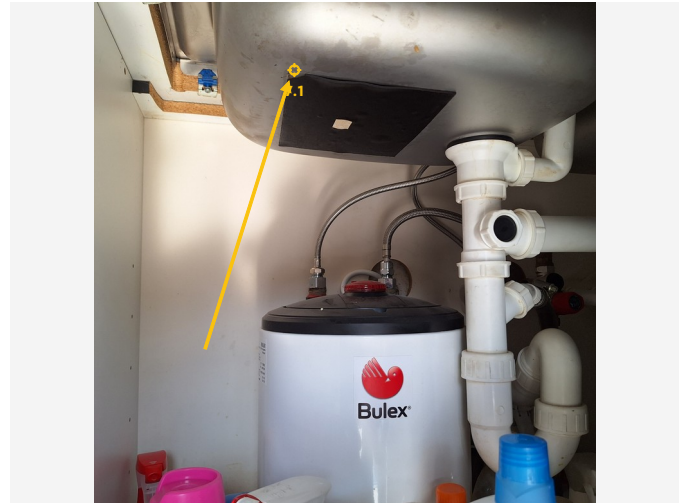
## Fiche 7: woning: Anti-dreun

Geen asbest

| # | Type | Referentie | Resultaat |
|---|---|---|---|
| 7.1 | Puntmonster | 353813 monster 2 | Geen asbest |

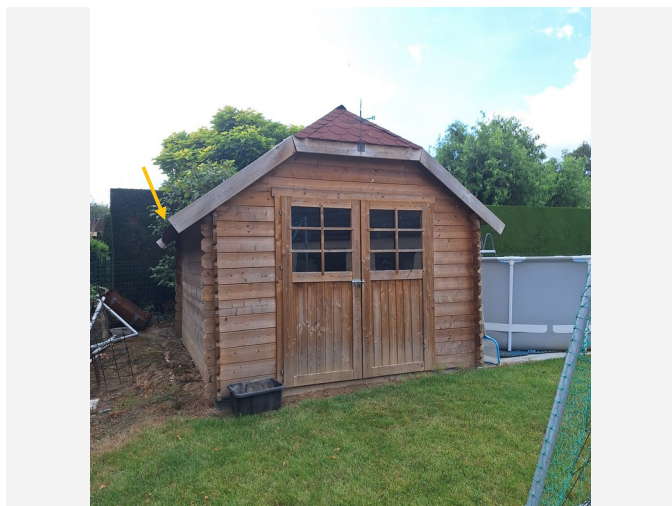
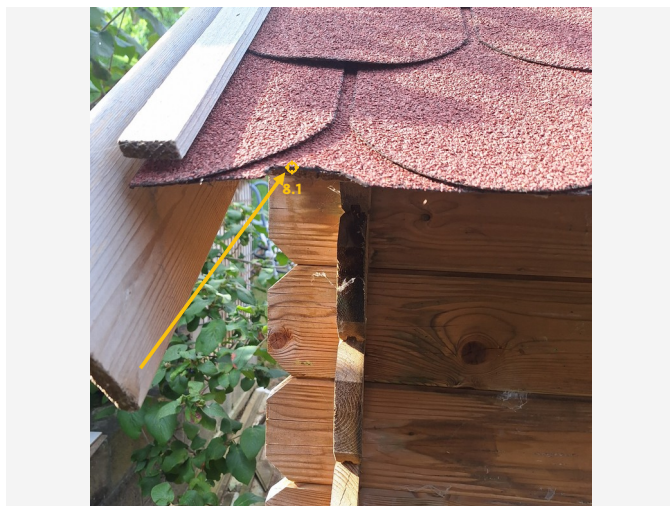
## Fiche 8: tuinhuis : roofing

Geen asbest

| # | Type | Referentie | Resultaat |
|---|---|---|---|
| 8.1 | Puntmonster | 353813 monster 4 | Geen asbest |

| Opmerking | Staalname tot op de eventuele onderliggende lagen is niet mogelijk zonder uitbreiding naar een destructief onderzoek. |

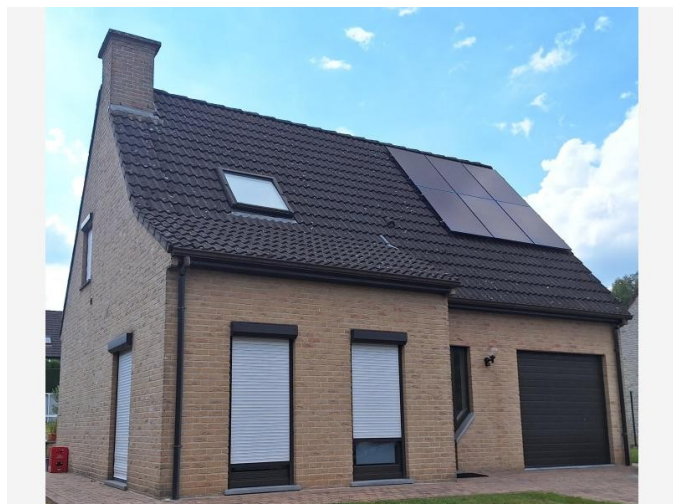
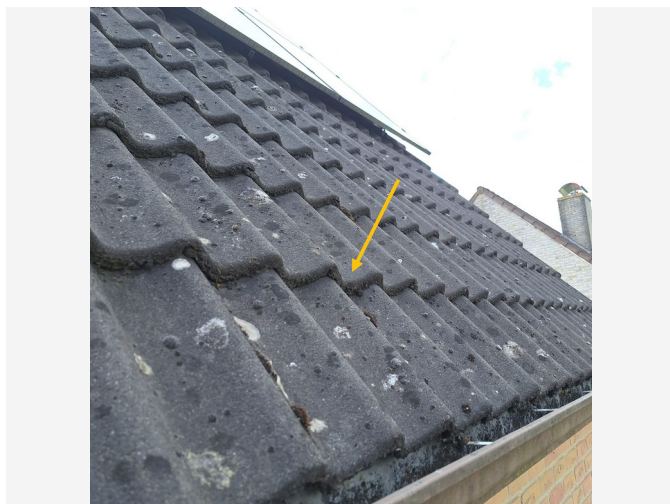
### Fiche 9: woning: sneldek pannen (niet verdacht)

| Beschrijving | Notitie | Terug te vinden op plannen |
|---|---|---|
| Fiche 9: woning: sneldek pannen (niet verdacht) | De dakbedekking is niet-asbestverdacht. | Plan 1.8: dakplan dakbedekking |

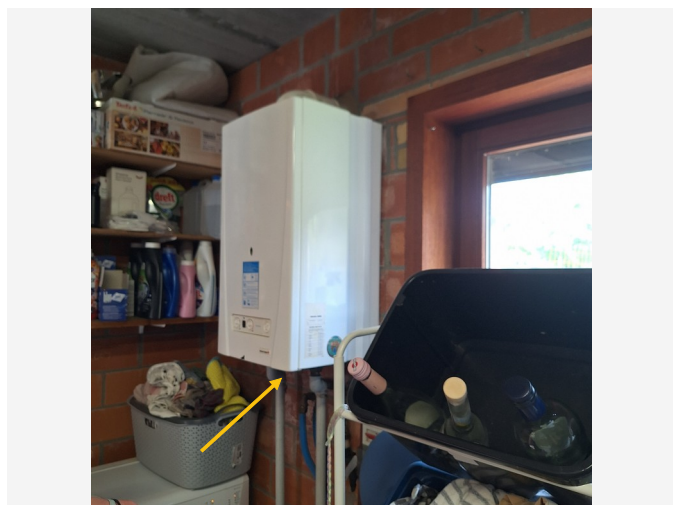
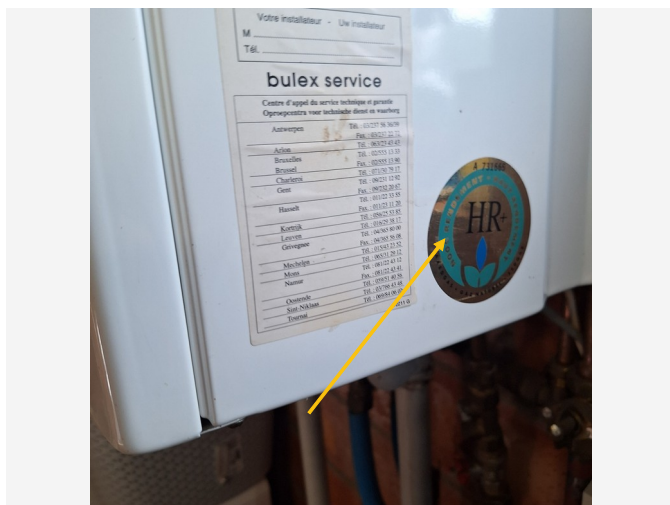
### Fiche 10: woning :CV-ketel (niet verdacht)

| Beschrijving | Notitie | Terug te vinden op plannen |
|---|---|---|
| Fiche 10: woning :CV-ketel (niet verdacht) | De CV-ketel (dichtingen, isolerend materiaal) is niet asbestverdacht. | Plan 1.1: grondplan wanden en varia |

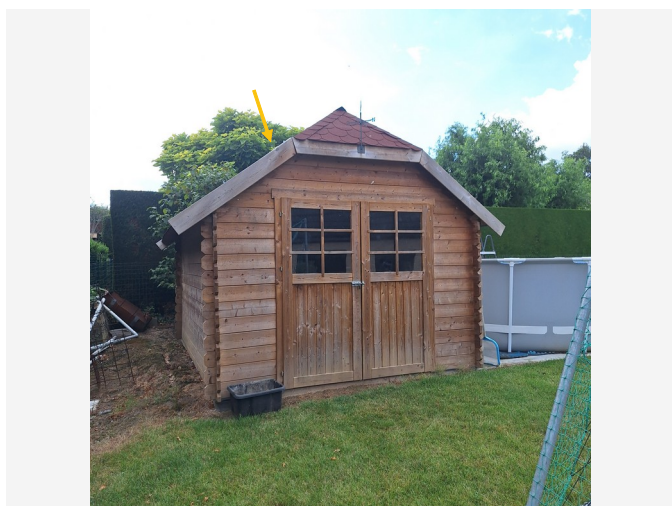
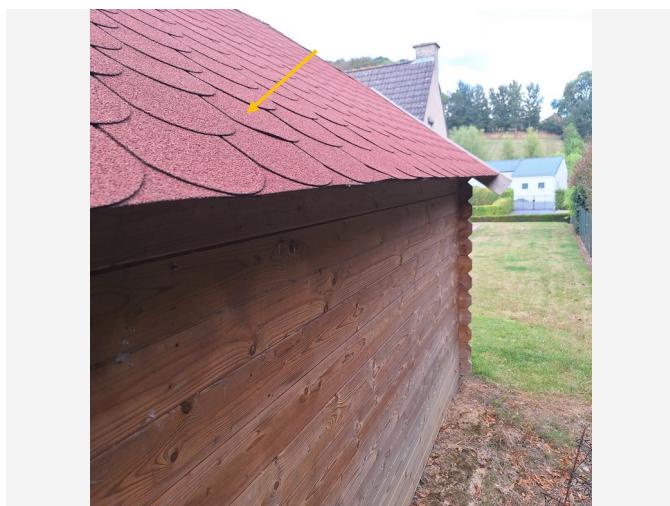
### Fiche 11: woning: tuinhuis Onderdak (niet waarneembaar)

| Beschrijving | Notitie | Terug te vinden op plannen |
|---|---|---|
| Fiche 11: woning: tuinhuis Onderdak (niet waarneembaar) | Het onderdak is niet waarneembaar. Bij werken, controleer een mogelijk verdacht onderdak op de aanwezigheid van asbest. | Plan 2.1: Bijgebouw tuinhuis plan onderdak |

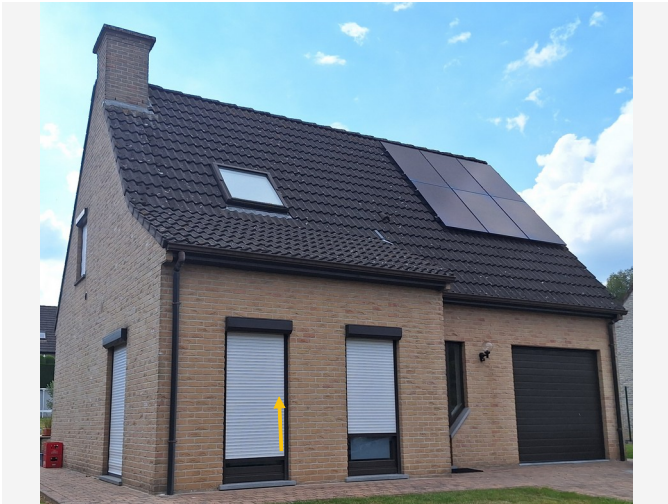
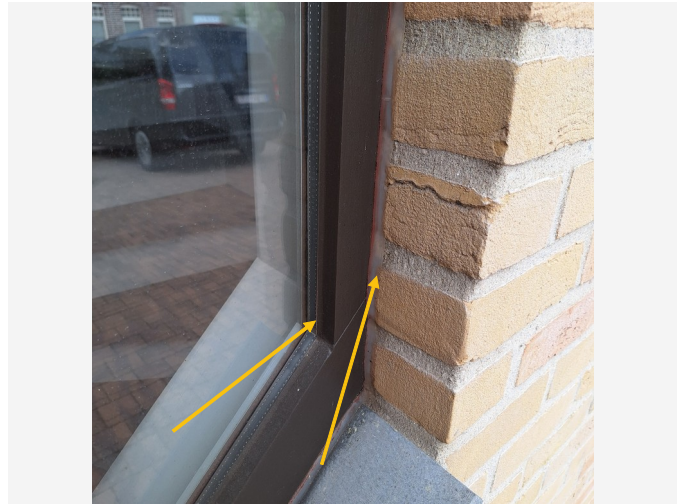
## Fiche 14: woning: buitenschrijnwerk

| Beschrijving | Notitie | Terug te vinden op plannen |
|---|---|---|
| Fiche 14: woning: buitenschrijnwerk | Er is geen asbestverdachte mastiek aanwezig. | Plan 1.1: grondplan wanden en varia<br>Plan 1.4: plan 1ste verdieping wanden en varia |
