# Asbestinventarisatattest

Zwarte Molenstraat 46, 1671 Pepingen

Attestnummer : 20260910-000376.000

Uitgegeven op : 10.09.2026

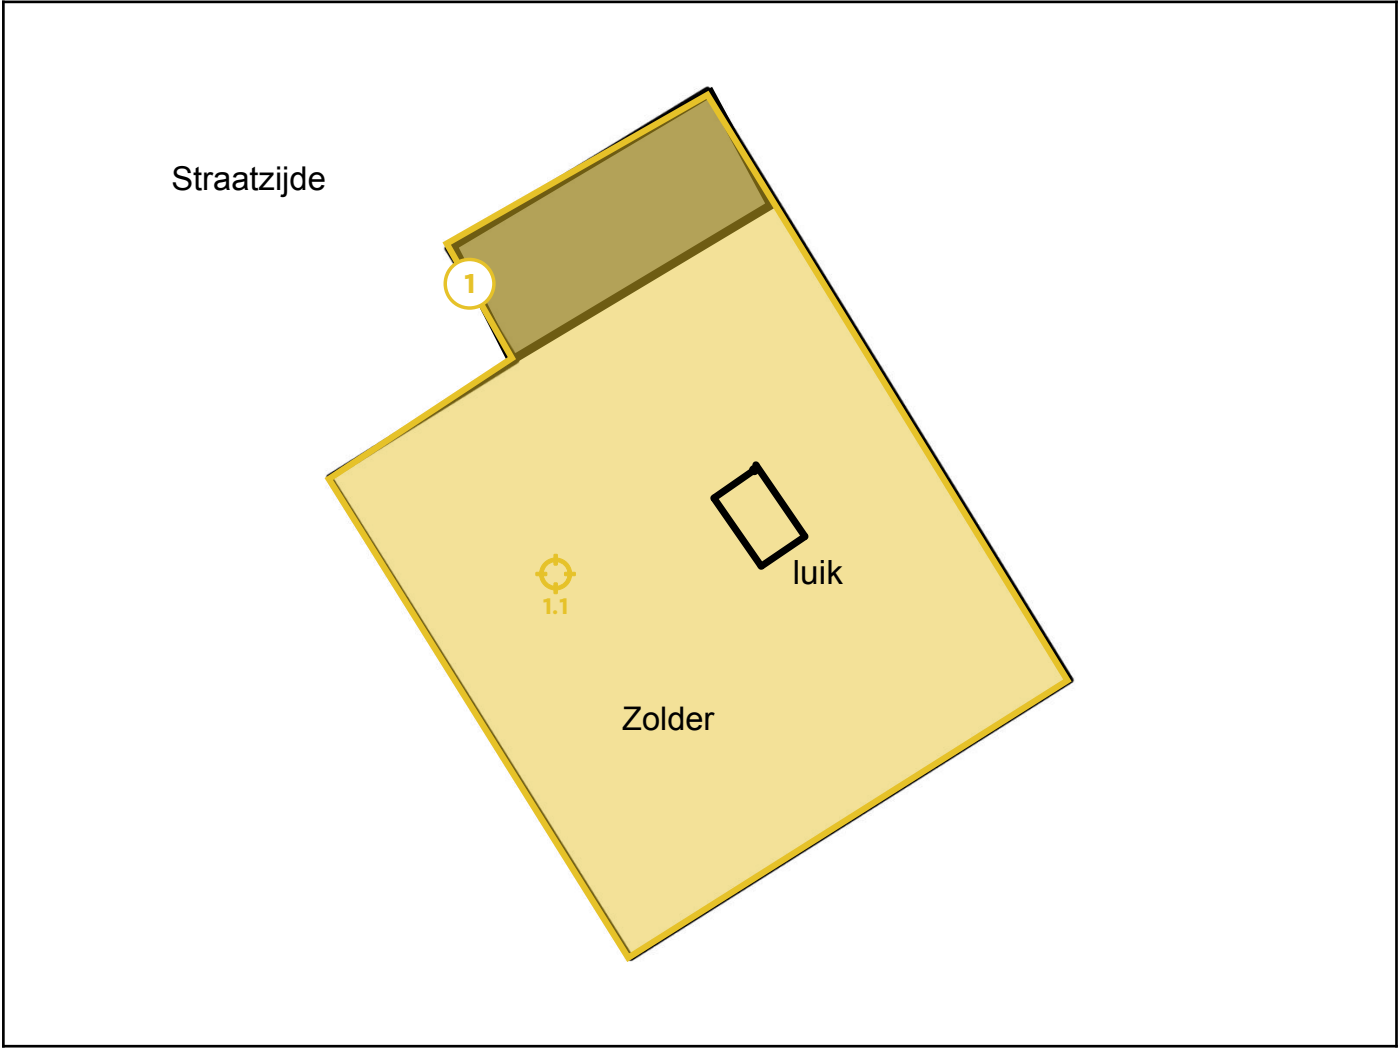
# Plan 1.4: 2de verdieping (zolder)

| Beschrijving | Type | Actie |
|---|---|---|
| 1. Onderdak type Menuiserite | Asbestmateriaal | Zorgvuldig beheren |
| 1.1 Code: A732-3 | Puntmonster | - |

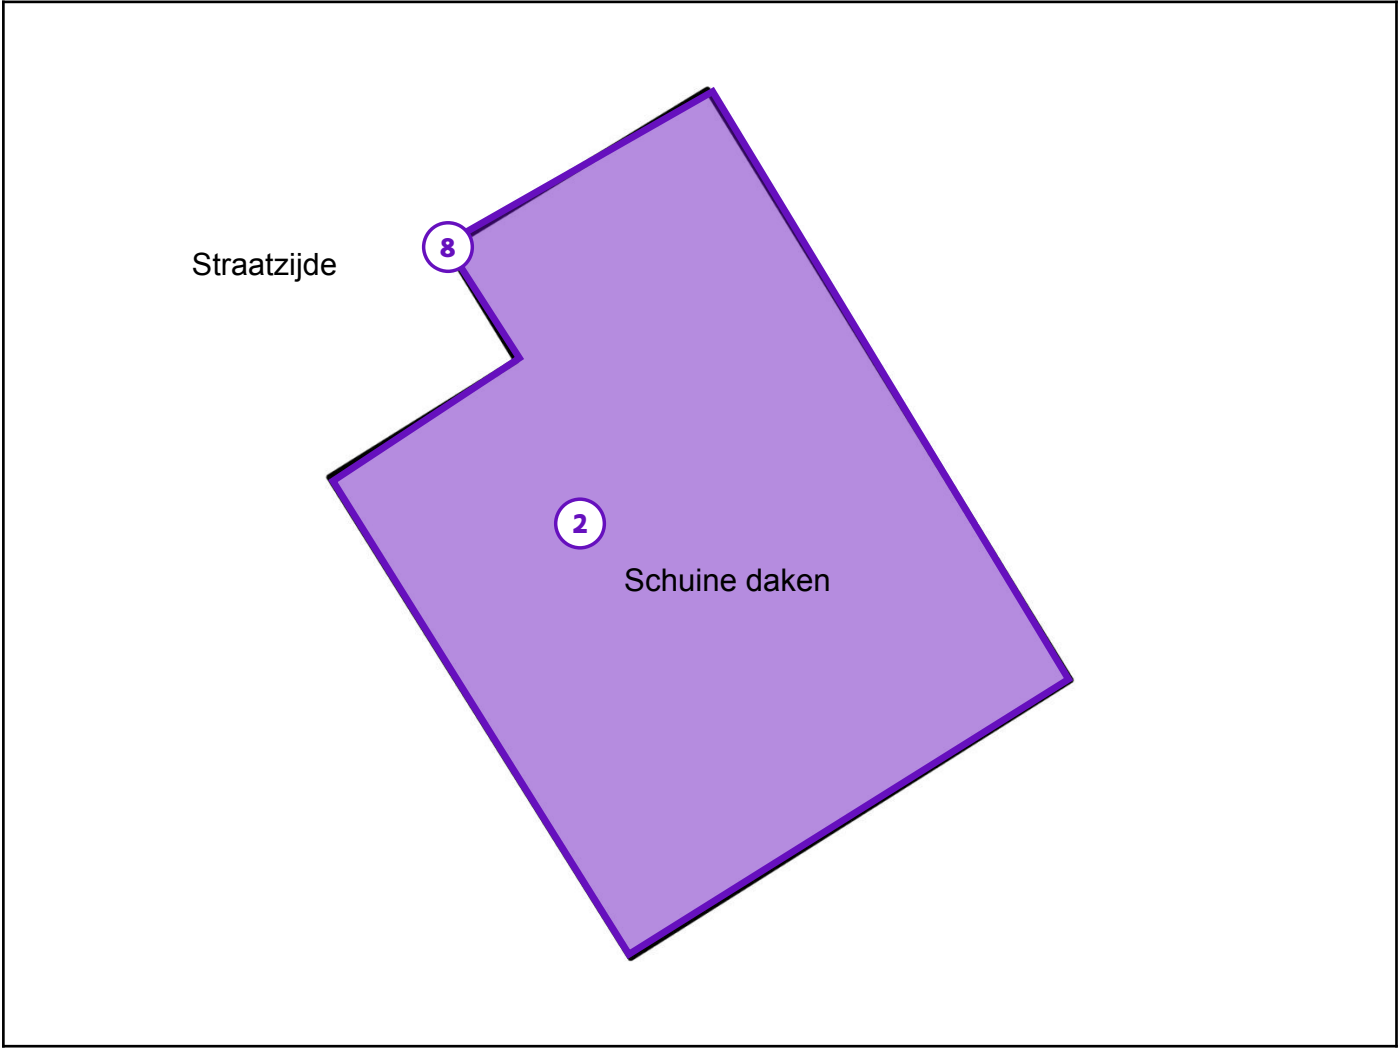
# Plan 1.5: Daken

| Beschrijving | Type | Actie |
|---|---|---|
| 2. Binnenzijde schouwen | Beperking | - |
| 8. Dakbedekking bestaande uit niet-asbestverdachte materialen | Overige ruimte of materiaal | - |

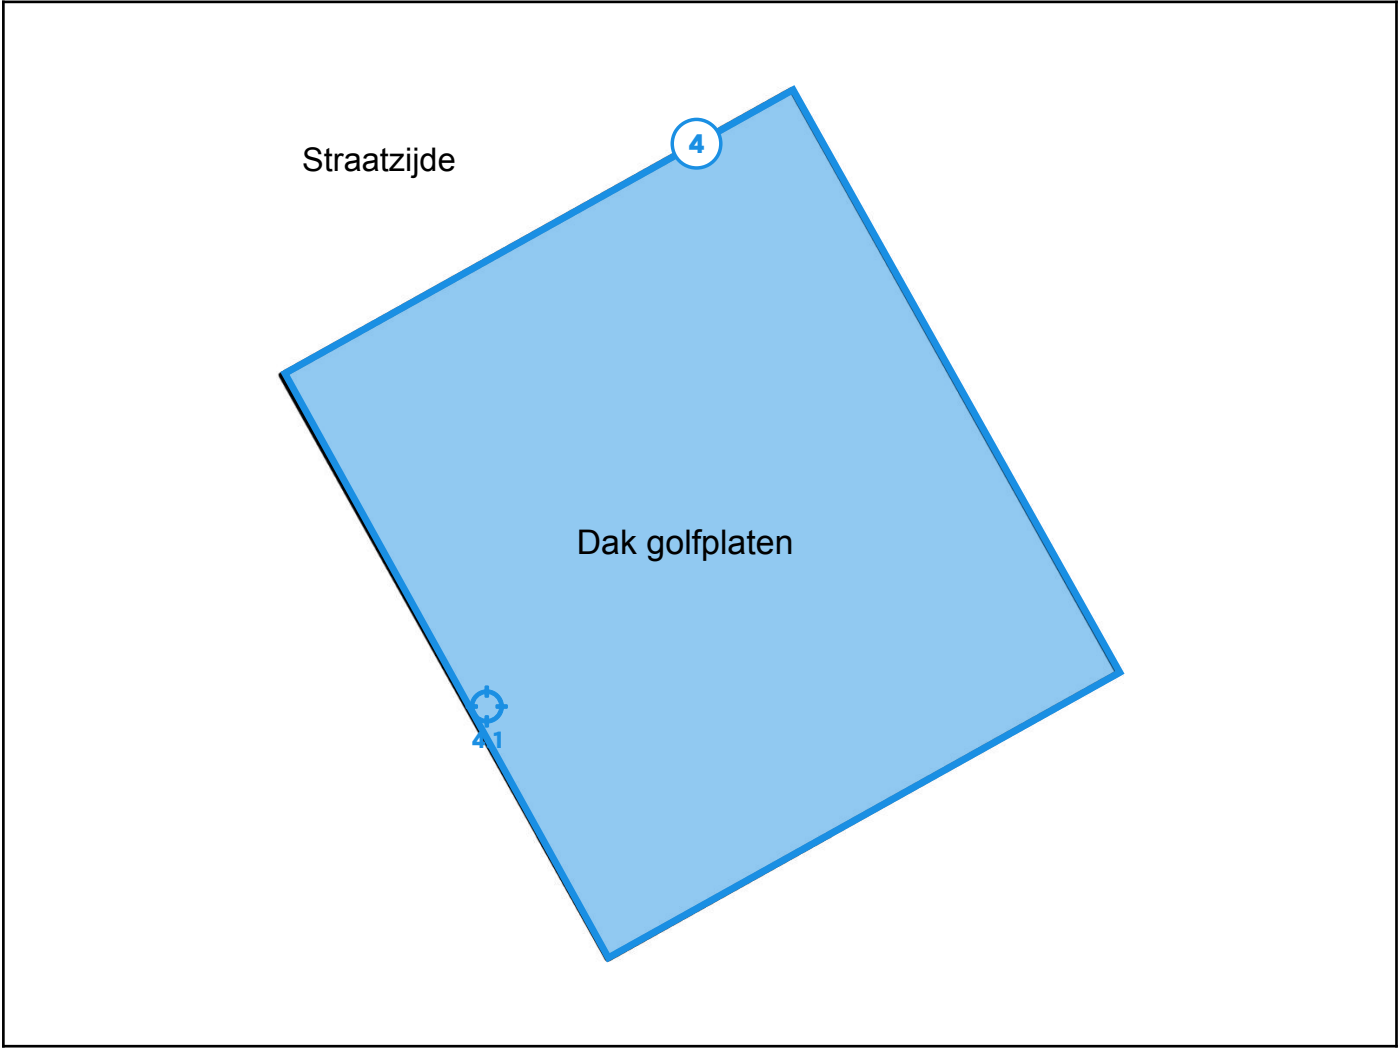
## Plan 2.2: Schuilhok dak

| Beschrijving | Type | Actie |
|---|---|---|
| 4. Dak bestaande uit golfplaten | Geen asbest | - |
| 4.1 Code: A732-4 | Puntmonster | - |

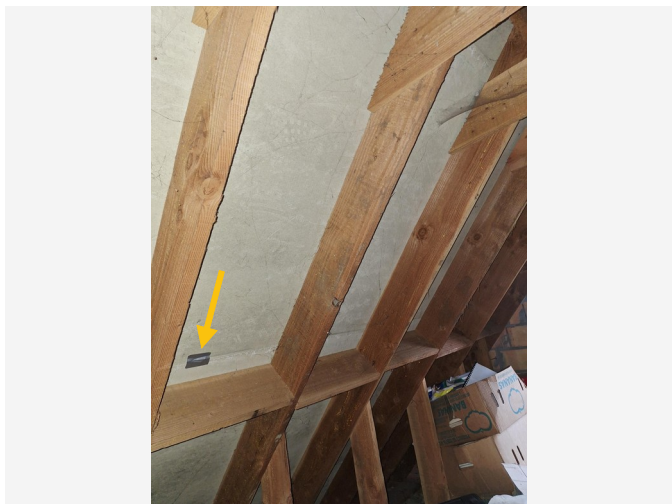
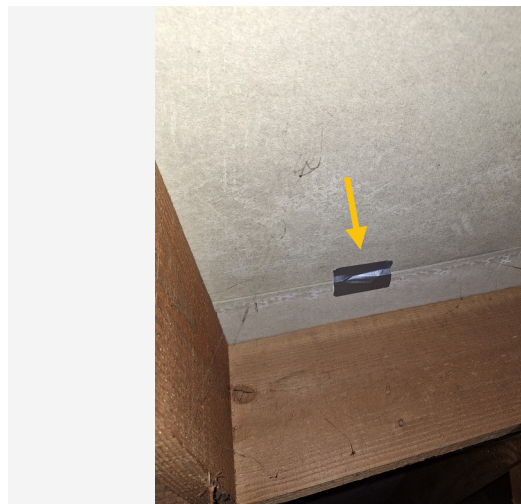
Het asbestmateriaal valt onder de mijlpaal van 2040.

| Eindbeoordeling materiaalarisico | Laag materiaalarisico en/of verlaagde kans op vezelvrijgave |

| Gebondenheid | Categorie 1: hechtgebonden in oorsprong |
| Asbestsoort (vezeltype) | Alleen chrysotiel aanwezig |
| Asbestconcentratie | Laag (< 50%) |
| Afschermingsgraad van het gehele materiaal | Geheel of deels vrij aan de binnenlucht, maar geen contact met binnenluchtstromen |
| Toestand van het materiaal | Licht beschadigd, licht verweerd. Intacte calciumsilicaatplaat of materiaal met categorie 3-gebondenheid |

| # | Type | Referentie | Resultaat |
|---|---|---|---|
| 1.1 | Puntmonster | A732-3 | Chrysotiel |

| Beschrijving | Onderdak type Menuiserite |
| Asbestmateriaal | Plaat, paneel, tablet - Type Menuiserite |
| Hoeveelheid (oppervlakte - dikte - aantal) | <ul style="list-style-type: none"><li>• 140,00 m<sup>2</sup> - 0,50 cm - 1 stuk</li></ul> |

- Zorg voor een veilig beheer. Vermijd het beschadigen van het asbestmateriaal. Controleer de toestand jaarlijks op wijzigingen.

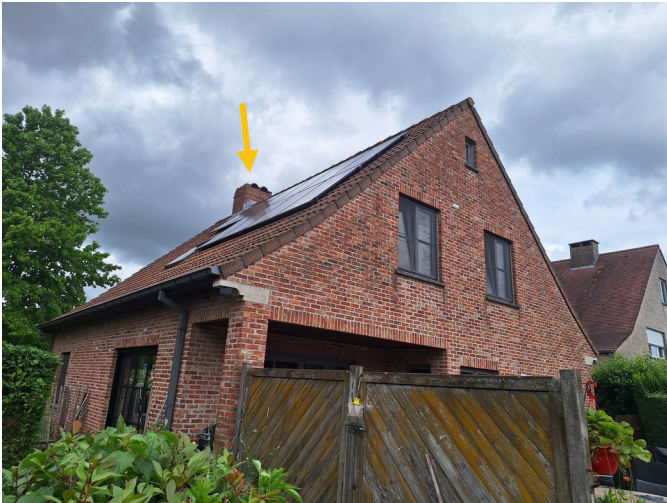
Situeringsfoto

**Reden:** Het te onderzoeken materiaal situeert zich hoger dan 3,50 m te rekenen vanaf een veilige ondergrond

**Uitleg van de asbestdeskundige:** De schouwen bevatten binnenin mogelijk een asbestcement rookgaskanaal. Laat dit onderzoeken bij eventuele werken.

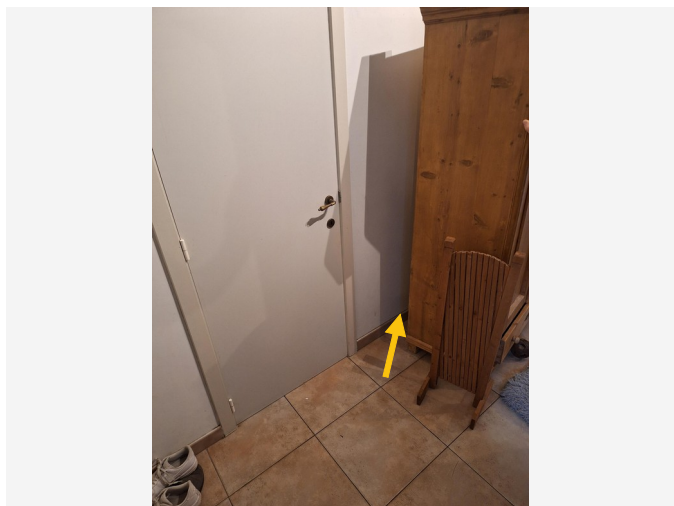
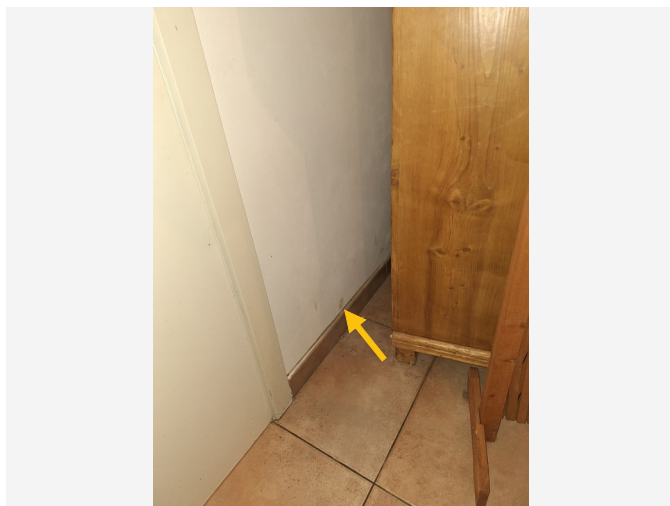
## Fiche 3: Pleisterwerk wanden

Geen asbest

| # | Type | Referentie | Resultaat |
|---|---|---|---|
| 3.1 | Mengmonster | A732-1 | Geen asbest |

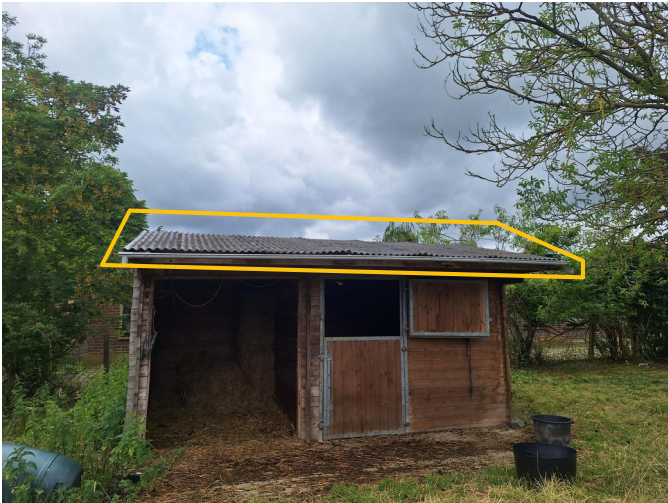
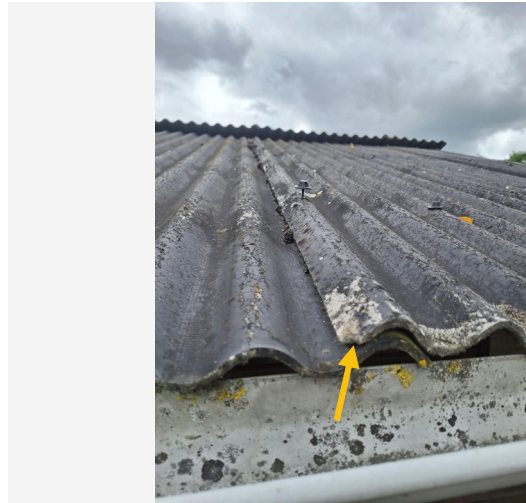
## Fiche 4: Dak bestaande uit golfplaten

Geen asbest

| # | Type | Referentie | Resultaat |
|---|---|---|---|
| 4.1 | Puntmonster | A732-4 | Geen asbest |

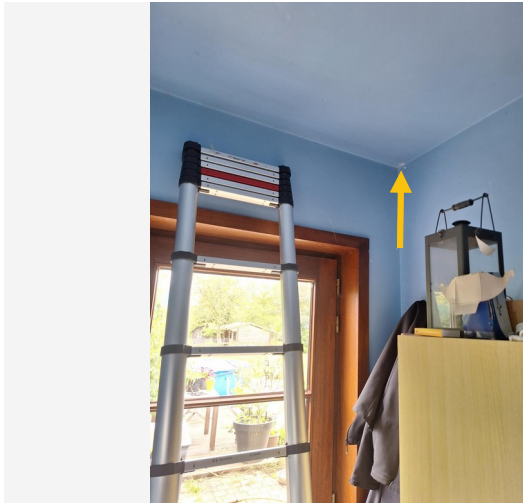
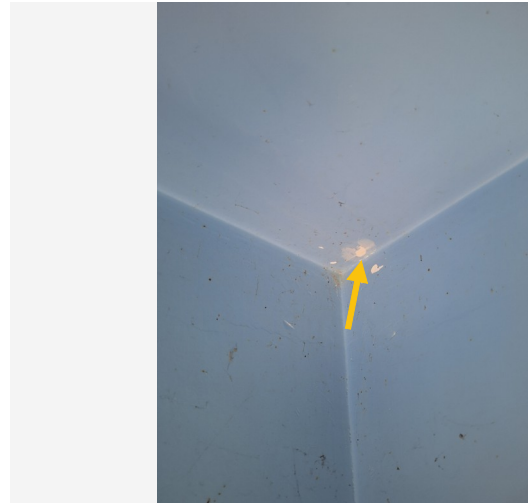
## Fiche 5: Pleisterwerk plafonds

Geen asbest

| # | Type | Referentie | Resultaat |
|---|---|---|---|
| 5.1 | Mengmonster | A732-2 | Geen asbest |

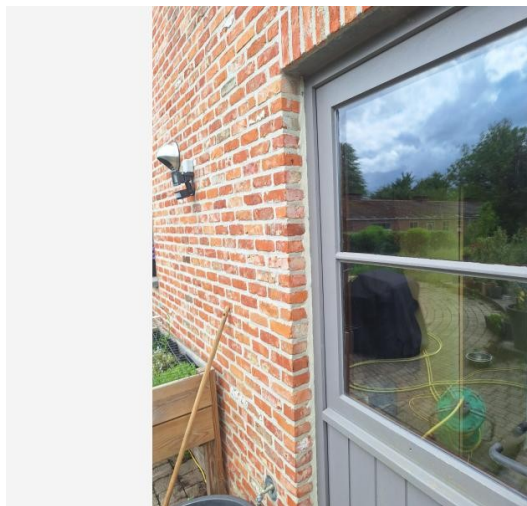
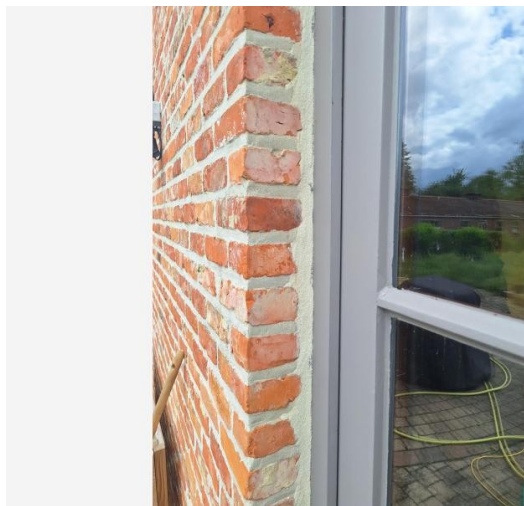
### Fiche 6: Afdichtingsmateriaal

| Beschrijving | Notitie | Terug te vinden op plannen |
|---|---|---|
| Fiche 6: Afdichtingsmateriaal | Er is geen waarneembare en asbestverdachte afdichtingsmateriaal aanwezig. | - |

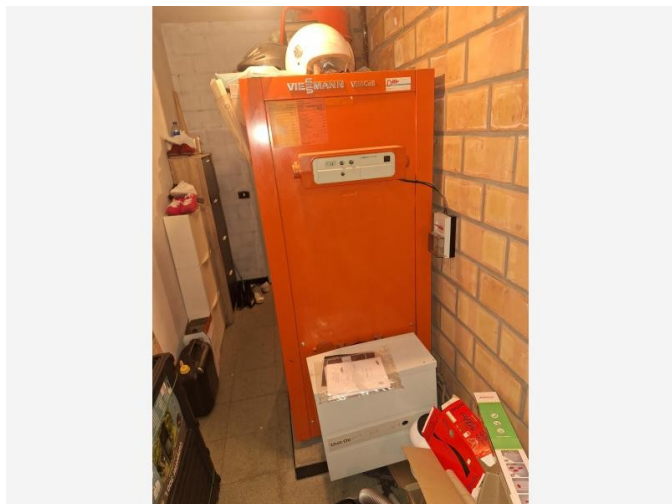
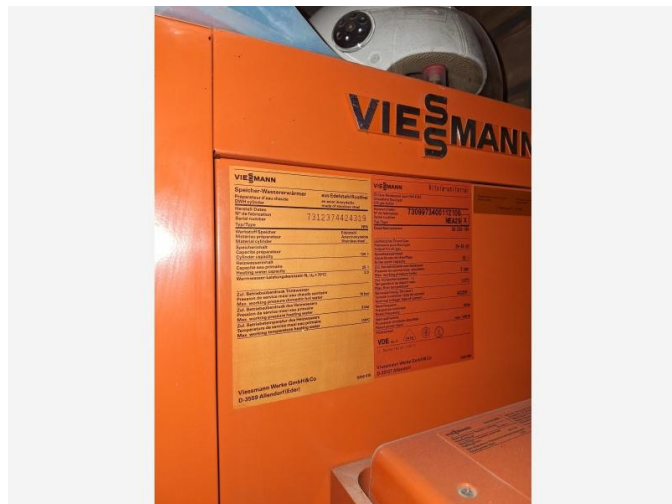
## Fiche 7: CV-installatie (niet-verdacht)

| Beschrijving | Notitie | Terug te vinden op plannen |
|---|---|---|
| Fiche 7: CV-installatie (niet-verdacht) | Er zijn geen waarneembare en asbestverdachte materialen op te merken aan de CV-installatie. | Plan 1.2: Gelijkvloers |

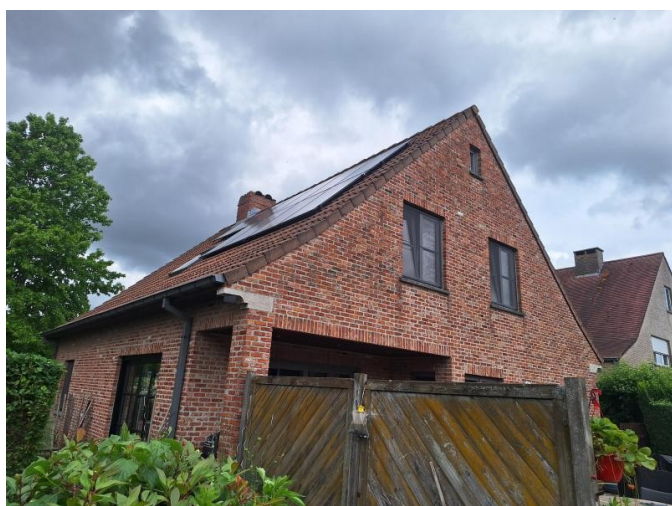
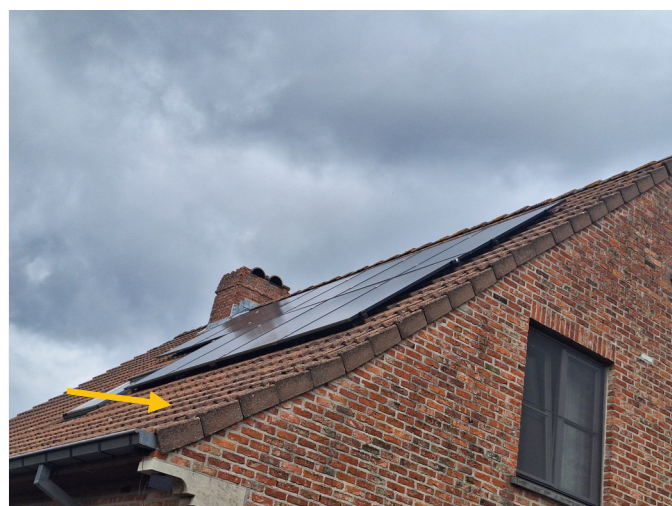
## Fiche 8: Dakbedekking bestaande uit niet-asbestverdachte materialen

| Beschrijving | Notitie | Terug te vinden op plannen |
|---|---|---|
| Fiche 8: Dakbedekking bestaande uit niet-asbestverdachte materialen | De dakbedekkingen zijn niet-asbestverdacht. Betreffen de schuine daken van de woning. Betreffen normale dakpannen. | Plan 1.5: Daken |

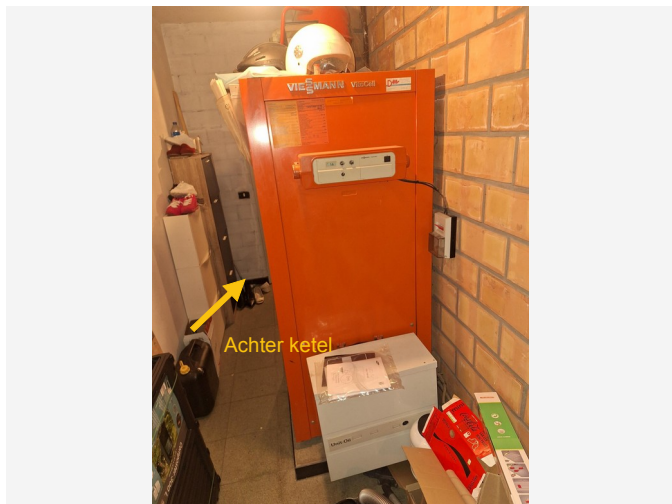
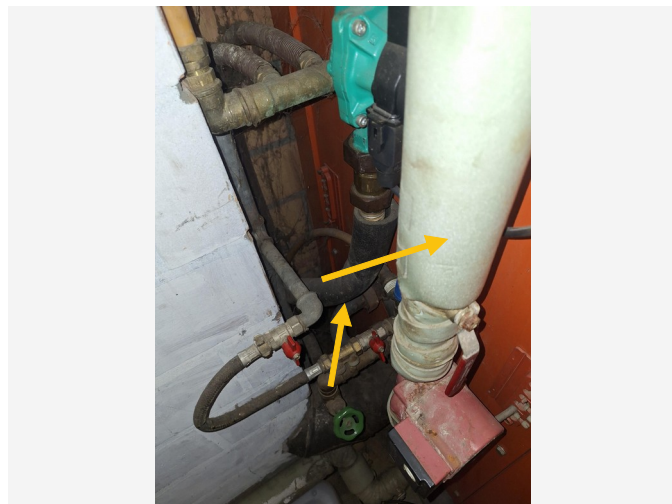
## Fiche 9: Leidingisolatie (niet-asbestverdacht)

| Beschrijving | Notitie | Terug te vinden op plannen |
|---|---|---|
| Fiche 9: Leidingisolatie (niet-asbestverdacht) | Er is geen asbestverdachte leidingisolatie aanwezig. De aanwezige isolatie is een soort plastic/mousse. | - |
